# Asbestinventarisatetest

Ten Dries 10, 8930 Menen

Attestnummer : 20260423-000101.000

**Niet-asbestveilig**

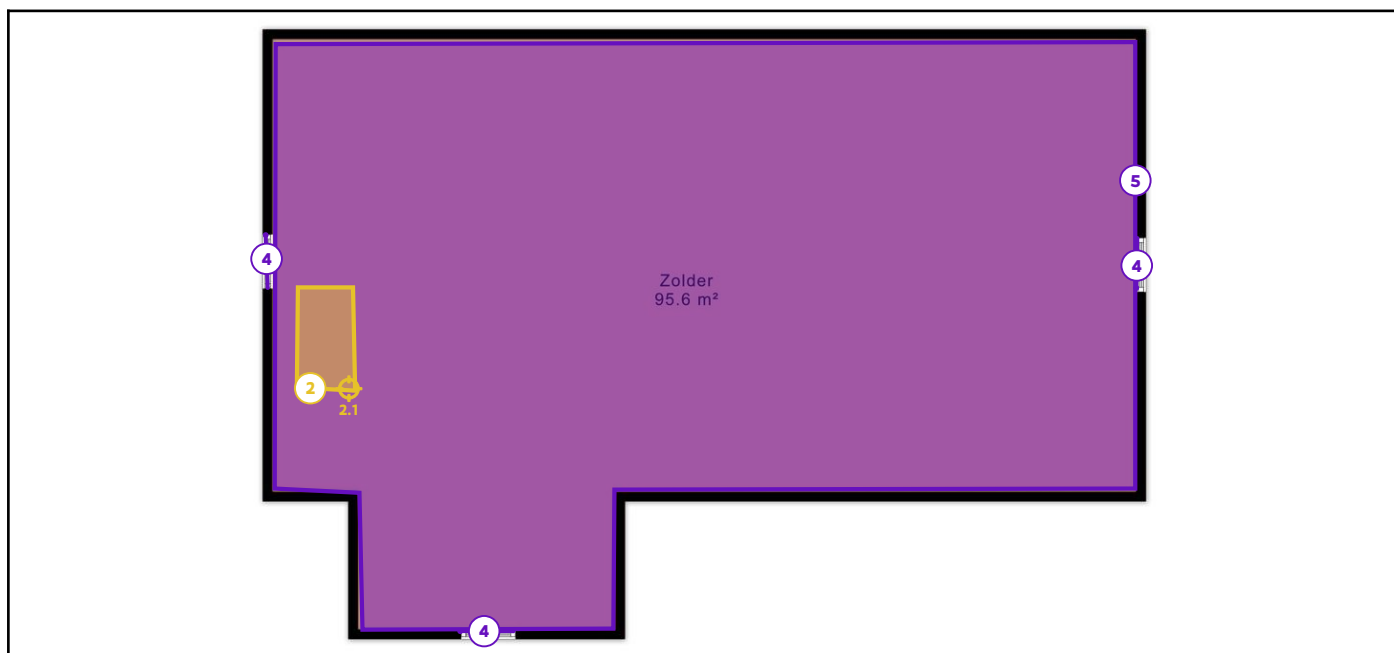
## Plan 1.2: Grondplan zolder

Beschrijving	Type	Actie
2. BR-cementplaat onder boiler	Asbestmateriaal	Zorgvuldig beheren
2.1 Code: MM04	Puntmonster	-
4. AD-Muur-Vensterbank wooneenheid-G	Advies	-
5. AD-Vloer-Vloerzeil-zolder	Advies	-

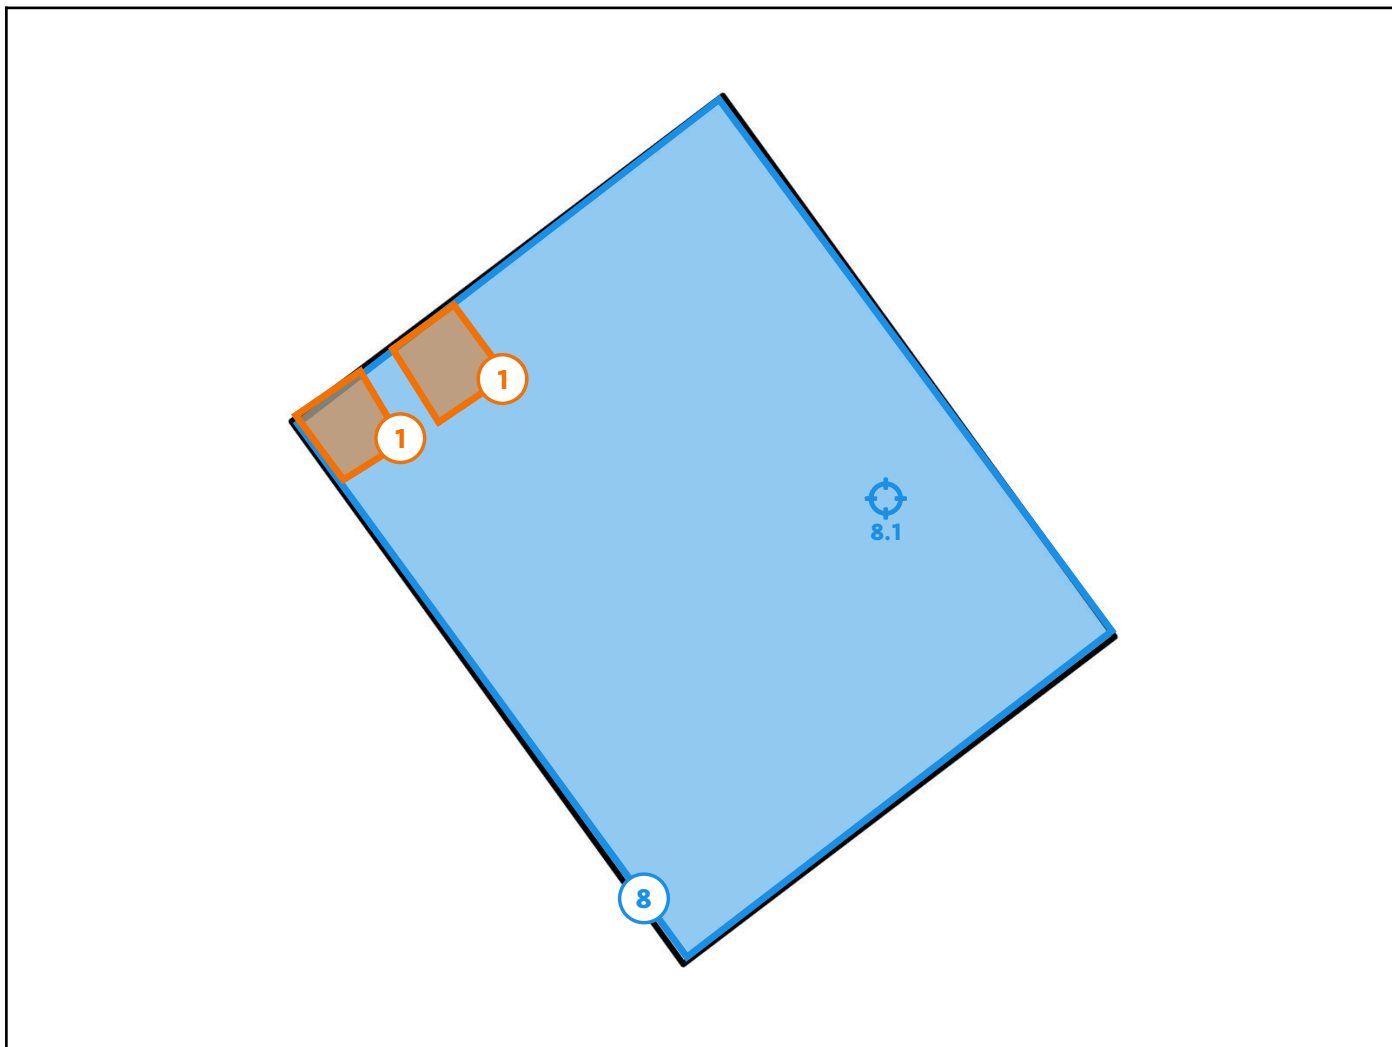
## Plan 2.1: Garage plan

Beschrijving	Type	Actie
1. BR-Muur-Massal legplanken in de garage	Asbestmateriaal	<a href="#">Verwijderen</a>
8. BR-Dak-Onderdak garage	Geen asbest	-
8.1 Code: MM05	Puntmonster	-

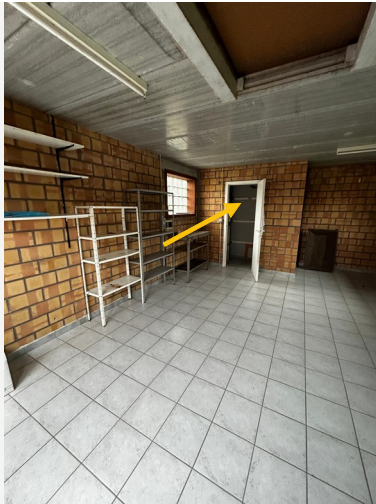
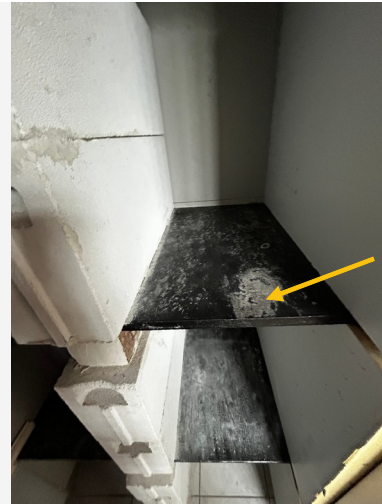
Eindbeoordeling materiaalrisico	Verhoogd materiaalrisico en/of verhoogde kans op vezelvrijgave
---------------------------------	--

Gebondenheid	Categorie 1: hechtgebonden in oorsprong
Asbestsoort (vezeltype)	Alleen chrysotiel aanwezig
Asbestconcentratie	Laag (< 50%)
Afschermingsgraad van het gehele materiaal	Geheel of deels vrij aan de binnenlucht, maar geen contact met binnenluchtstromen
Toestand van het materiaal	Matig beschadigd, matig verweerd

Beschrijving	BR-Muur-Massal legplanken in de garage
Omgeving	Binnen
Primaire drager	Binnenwand
Asbestmateriaal	Plaat, paneel, tablet - Type Massal
Bindmiddel van asbestmateriaal	Cement
Gebondenheid op basis van bindmiddel	Hecht
Hoeveelheid (oppervlakte - dikte - aantal)	• 0,25 m <sup>2</sup> - 1,30 cm - 8 stuks
Totaal volume	0,026 m <sup>3</sup>
Eenvoudig bereikbaar	Ja
Bevestigingswijze	• Verlijmd, ingegoten, versmeerd
Identificatiemethode	De asbestdeskundige beoordeelt het materiaal als asbesthoudend, en dit zonder monsternamen.
Destructieve handeling voor identificatie	Nee
Opmerking	De hoeveelheid is een indicatie en mag niet als maatstaf gebruikt worden.

Verwijderen

- Zorg voor een veilig beheer. Vermijd het beschadigen van het asbestmateriaal. Controleer de toestand jaarlijks op wijzigingen.

- Eenvoudige handelingen: mag via doe-het-zelf of door werknemer(s) met opleidingsattest eenvoudige handelingen  
Raadpleeg steeds de actuele wetgeving op de website van OVAM ([www.ovam.be/asbest](http://www.ovam.be/asbest)). Onder strikte voorwaarden kan het eventueel toegestaan zijn om bepaalde toepassingen van asbest zelf te verwijderen. Dit geldt enkel voor hechtgebonden asbest in goede staat, in beperkte hoeveelheden en mits naleving van de veiligheidsvoorschriften. Bij twijfel wordt echter sterk aangeraden om een erkende asbestverwijderaar te raadplegen.

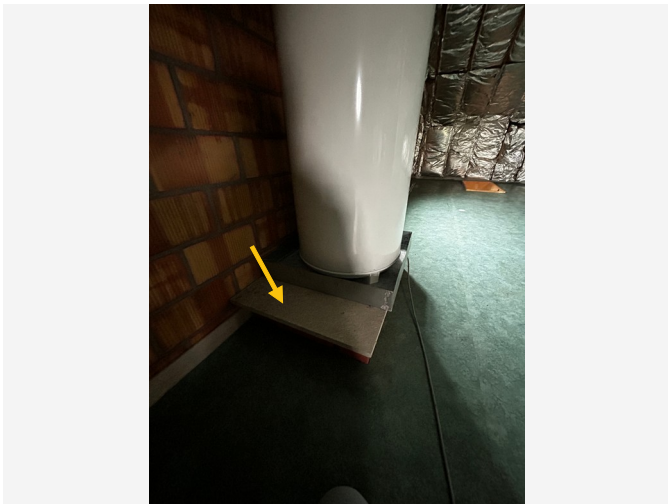
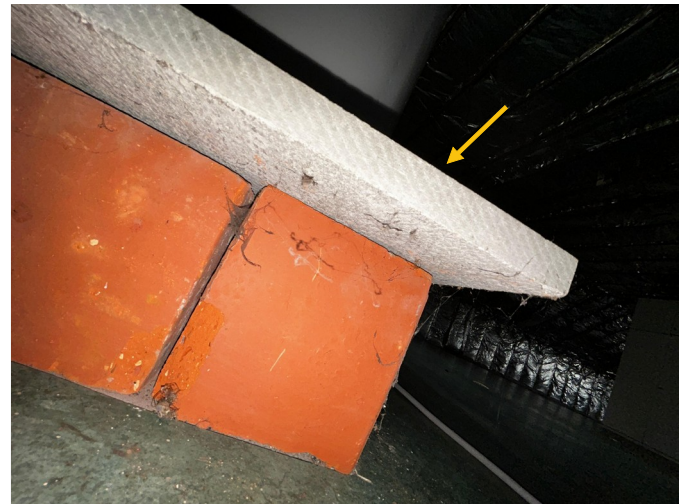
Eindbeoordeling materiaalrisico	Laag materiaalrisico en/of verlaagde kans op vezelvrijgave
---------------------------------	--

Gebondenheid	Categorie 1: hechtgebonden in oorsprong
Asbestsoort (vezeltype)	Alleen chrysotiel aanwezig
Asbestconcentratie	Laag (< 50%)
Afschermingsgraad van het gehele materiaal	Geheel of deels vrij aan de binnenlucht, maar geen contact met binnenluchtstromen
Toestand van het materiaal	Licht beschadigd, licht verweerd. Intacte calciumsilicaatplaat of materiaal met categorie 3-gebondenheid

#	Type	Referentie	Resultaat
2.1	Puntmonster	MM04	Chrysotiel

Beschrijving	BR-cementplaat onder boiler
Omgeving	Binnen
Primaire drager	Vloer
Asbestmateriaal	Plaat, paneel, tablet - Generiek
Bindmiddel van asbestmateriaal	Cement
Gebondenheid op basis van bindmiddel	Hecht
Hoeveelheid (oppervlakte - dikte - aantal)	• 2,00 m <sup>2</sup> - 3,00 cm - 1 stuk
Totaal volume	0,06 m <sup>3</sup>
Eenvoudig bereikbaar	Ja
Bevestigingswijze	• Geklemd
Identificatiemethode	Een monstername door de asbestdeskundige met laboanalyse door een asbestlabo.
Destructieve handeling voor identificatie	Nee
Opmerking	Er was een cementplaat aanwezig onder de boiler op de zolder.

Zorgvuldig beheren

- Zorg voor een veilig beheer. Vermijd het beschadigen van het asbestmateriaal. Controleer de toestand jaarlijks op wijzigingen.

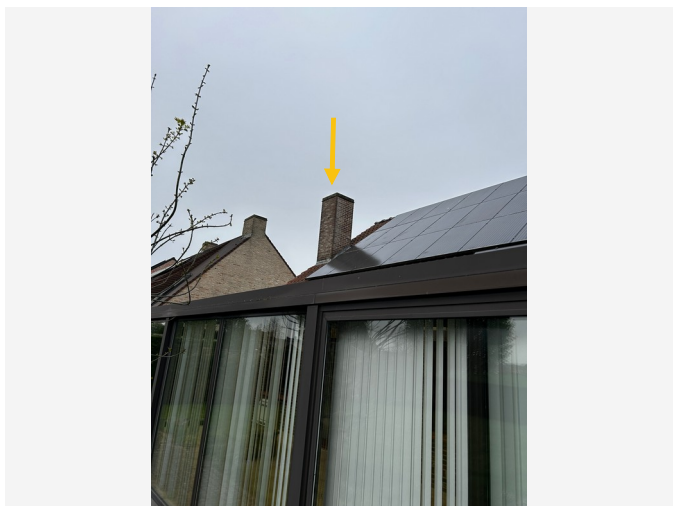
**Reden:** Het te onderzoeken materiaal situeert zich hoger dan 3,50 m te rekenen vanaf een veilige ondergrond

**Uitleg van de asbestdeskundige:** Het schoorsteen rookgaskanaal is niet te beoordelen. Het is niet zichtbaar of er een asbestverdacht rookgaskanaal aanwezig is in de schoorsteen. De binnenzijde van de schoorsteen is niet inspecteerbaar. Het is wel zo gezien het bouwjaar van de woning, dat er mogelijk asbestverdachte materialen gebruikt werden in de schoorsteen, met als functie brandwerend. Dit kan bijvoorbeeld gaan over een asbestverdacht rookgaskanaal dat gebruikt werd in de schoorsteen. Wees extra aandachtig bij werken aan de schoorsteen om deze nader te inspecteren op asbestverdachte materialen.

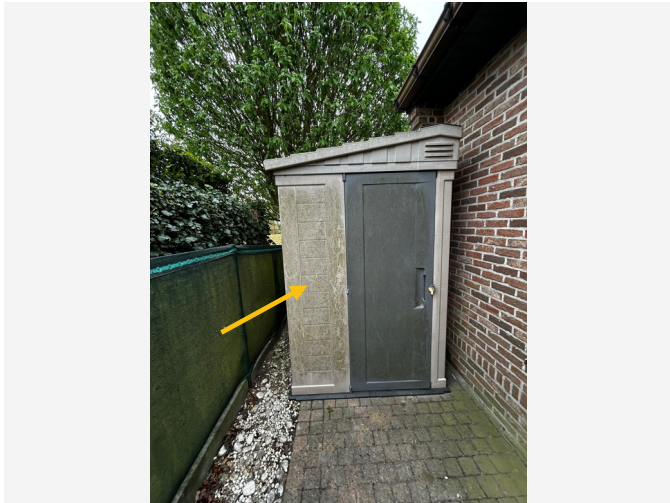
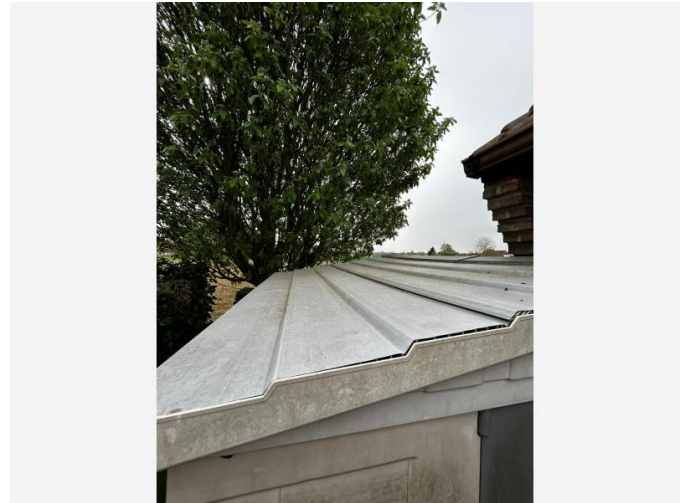
Er is een plastieken tuinberging aanwezig. Deze toepassing is niet asbestverdacht.

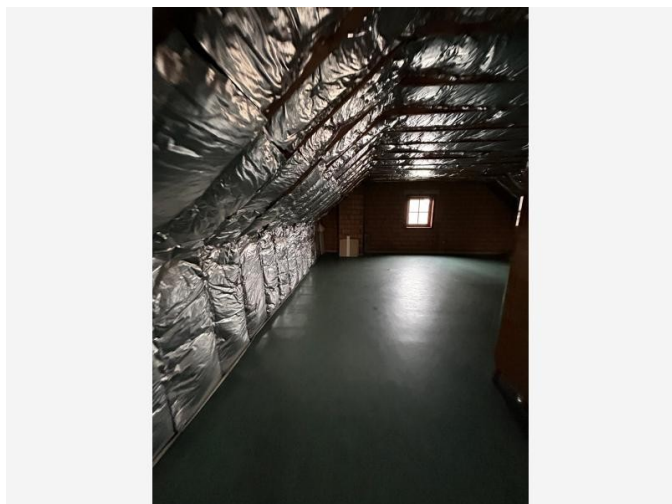
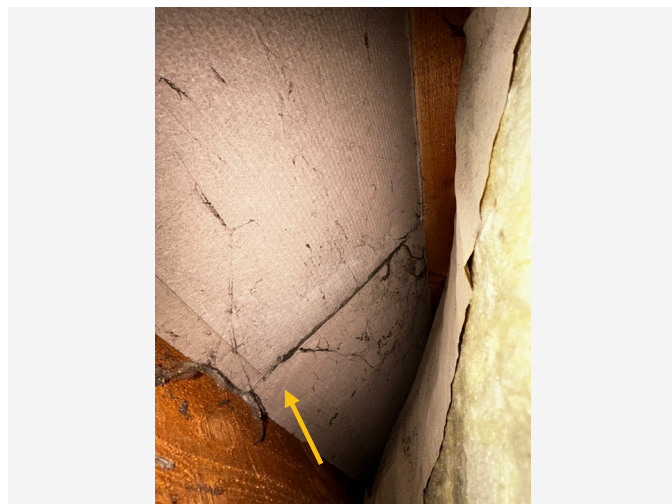
Geen asbest

#	Type	Referentie	Resultaat
7.1	Puntmonster	MM03	Geen asbest

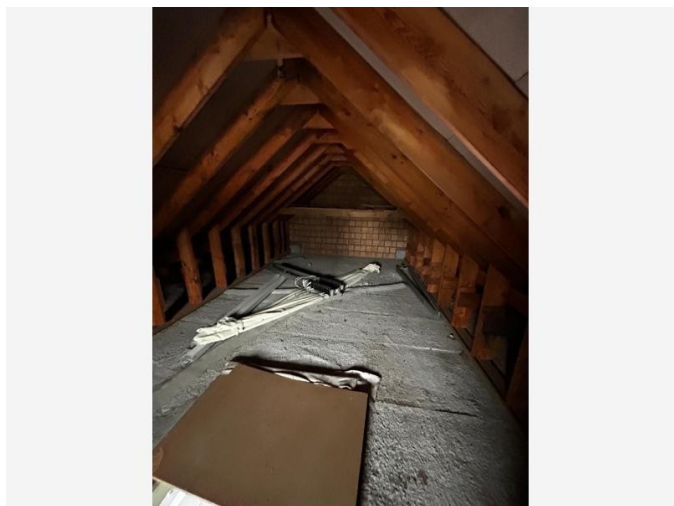
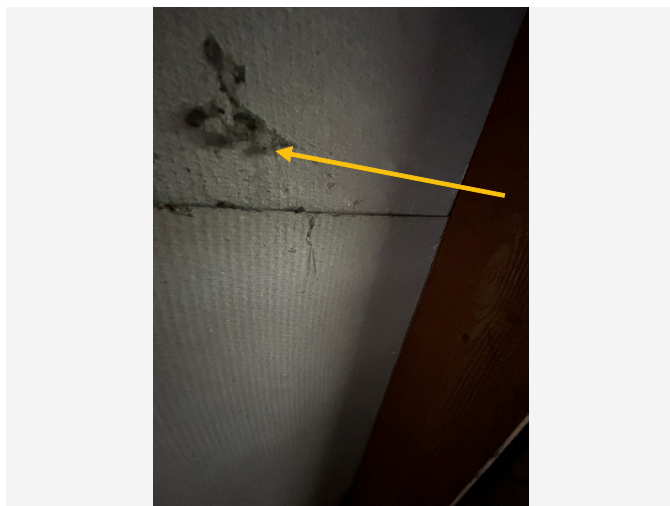
## Fiche 8: BR-Dak-Onderdak garage

Geen asbest

#	Type	Referentie	Resultaat
8.1	Puntmonster	MM05	Geen asbest

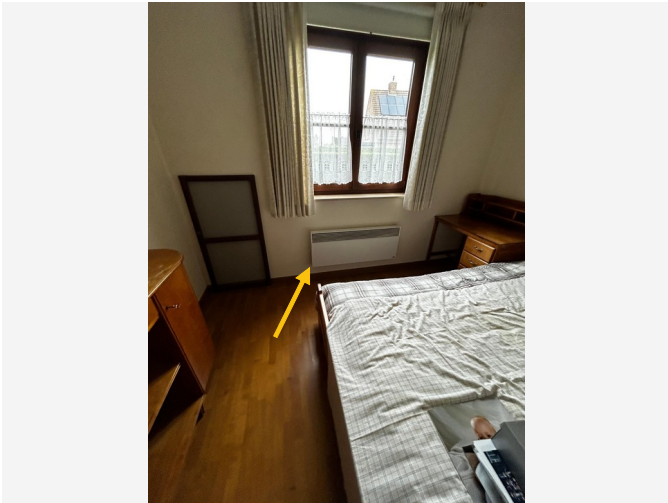
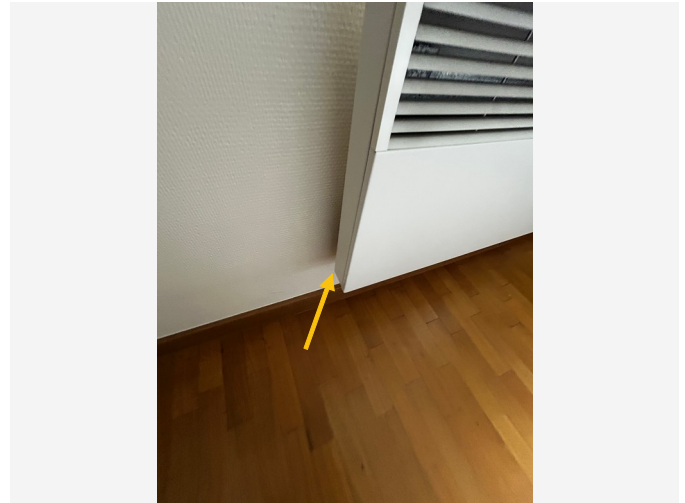
## Fiche 9: BR-Muur-Pleisterwerk woning-M

Geen asbest

#	Type	Referentie	Resultaat
9.1	Mengmonster	MM01	Geen asbest

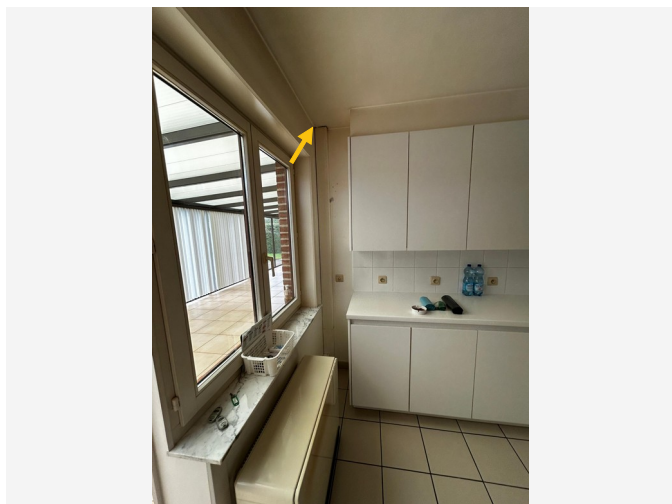
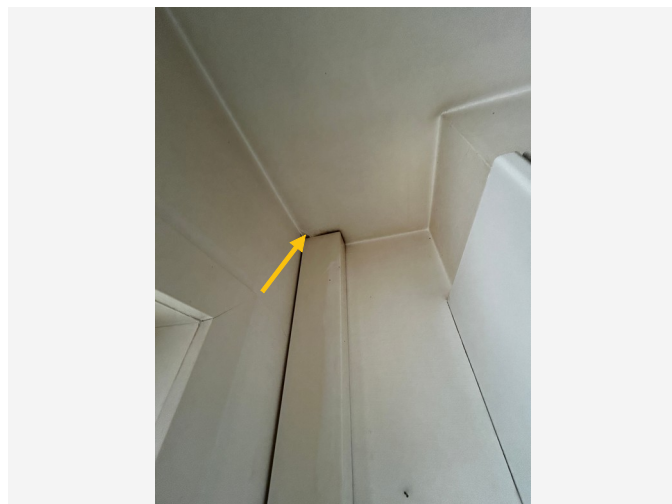
Geen asbest

#	Type	Referentie	Resultaat
10.1	Mengmonster	MM02	Geen asbest
