Asbestinventarisatetest

Molentjesstraat 51, 8510 Kortrijk

Attestnummer : 20260515-000034.000

Uitgegeven op : 15.05.2026

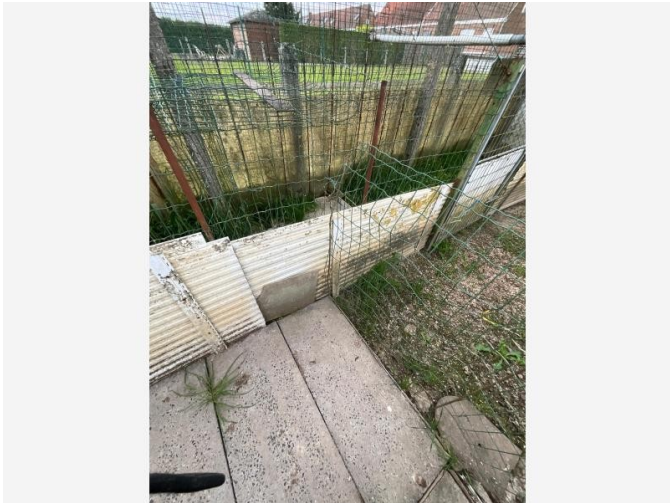
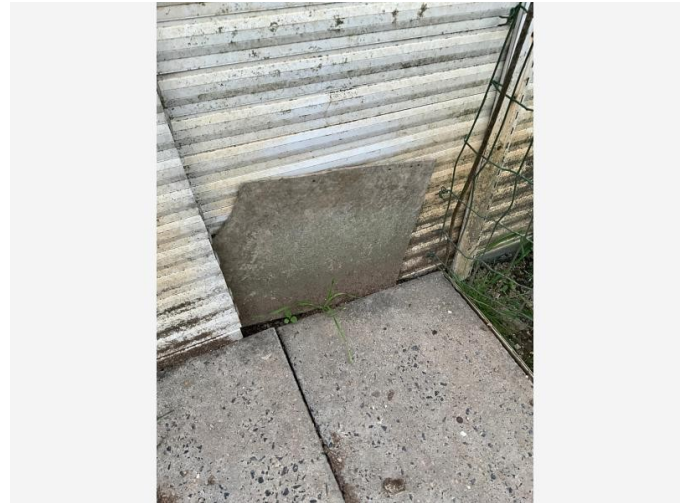
Het asbestmateriaal valt onder de mijlpaal van 2040.

Dringend verwijderen

Om het juiste type asbest te bepalen kan bijkomende staalname uitgevoerd worden.

Beschrijving	Afval asbestcement
Type afvalstof	Betreft stock-voorraad of gedemonteerde asbestmaterialen
Aanwezige resten	Geen resten aanwezig
Omgeving	Buiten
Primaire drager	Bodem
Asbestmaterialen	<ul style="list-style-type: none">• Plaat, paneel, tablet - Generiek
Bindmiddel van asbestmateriaal	Cement
Gebondenheid op basis van bindmiddel	Hecht
Hoeveelheid (gewicht - aantal)	<ul style="list-style-type: none">• 2,00 kg - 1 stuk
Totaal gewicht	2,00 kg
Eenvoudig bereikbaar	Ja
Identificatiemethode	De asbestdeskundige beoordeelt het materiaal als asbestverdacht en dus asbesthoudend, en dit zonder monsternamen.
Opmerking	Hoeveelheden zijn een inschatting op basis van opmetingen ter plaatse.

- Verwijder het asbestafval.
- Voer bijkomende staalname(s) uit.

- Eenvoudige handelingen: mag via doe-het-zelf of door werknemer(s) met opleidingsattest eenvoudige handelingen
Het afval ligt los & kan in zijn geheel worden verwijderd.

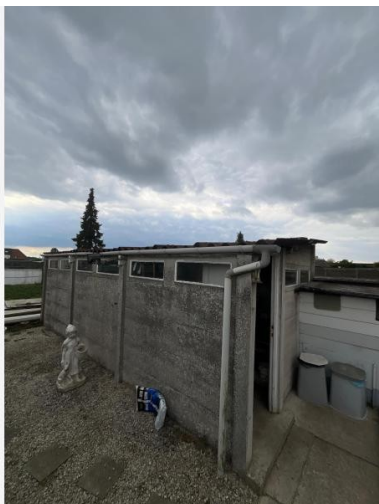
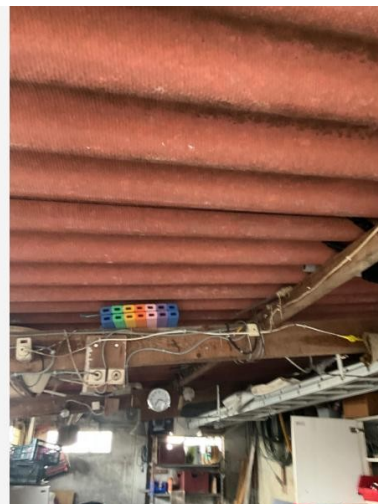
Het asbestmateriaal valt onder de mijlpaal van 2034.

Dringend verwijderen

Eindbeoordeling materiaalrisico	Hoog materiaalrisico en/of hoge kans op vezelvrijgave
---------------------------------	---

Gebondenheid	Categorie 1: hechtgebonden in oorsprong
Asbestsoort (vezeltype)	Crocidoliet aanwezig
Asbestconcentratie	Laag (< 50%)
Afschermingsgraad van het gehele materiaal	Geheel of deels vrij aan de binnenlucht, maar geen contact met binnenluchtstromen
Toestand van het materiaal	Matig beschadigd, matig verweerd

#	Type	Referentie	Resultaat
2.1	Puntmonster	Mm06	Chrysotiel, Crocidoliet

Beschrijving	Golfplaten
Omgeving	Grenst aan binnen- en buitenlucht
Primaire drager	Schuin dak
Asbestmateriaal	Dak- en gevelbekleding - Golfplaat
Bindmiddel van asbestmateriaal	Cement
Gebondenheid op basis van bindmiddel	Hecht
Hoeveelheid (oppervlakte - aantal)	<ul style="list-style-type: none">• 12,00 m² - 1 stuk• 8,00 m² - 1 stuk
Totale oppervlakte	20,00 m ²
Eenvoudig bereikbaar	Ja
Bevestigingswijze	<ul style="list-style-type: none">• Geschroefd
Identificatiemethode	Een monstername door de asbestdeskundige met laboanalyse door een asbestlabo.
Destructieve handeling voor identificatie	Nee
Opmerking	Hoeveelheden zijn een inschatting op basis van opmetingen ter plaatse.

- Zorg voor een veilig beheer. Vermijd het beschadigen van het asbestmateriaal. Controleer de toestand jaarlijks op wijzigingen.
- Hemelwater dat afspoelt van asbestcement daken of gevels kan asbestdeeltjes bevatten. Gebruik het enkel voor gesloten circuits (bv. spoelen toiletten). Reinig na het vervangen van het dak of de gevel de dakgoten en regenwaterput of -ton om asbesthoudend sediment of slib te verwijderen
- Voer bijkomende staalname(s) uit.

- Eenvoudige handelingen: mag via doe-het-zelf of door werknemer(s) met opleidingsattest eenvoudige handelingen
Indien de bouten nog intact zijn & het toelaten om de golfplaten los te schroeven en in zijn geheel te verwijderen, kan dit via eenvoudige handelingen.

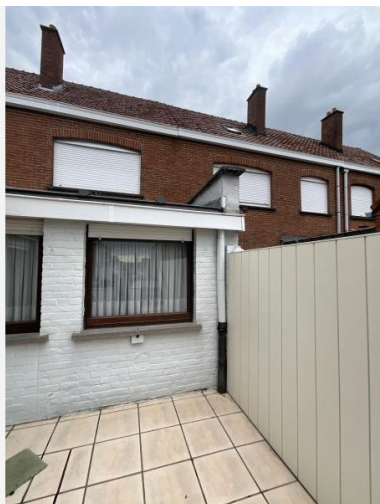
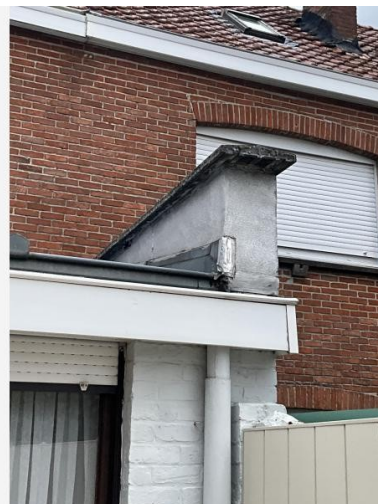
Het asbestmateriaal valt onder de mijlpaal van 2040.

Verwijderen

Eindbeoordeling materiaalrisico	Verhoogd materiaalrisico en/of verhoogde kans op vezelvrijgave
---------------------------------	--

Gebondenheid	Categorie 1: hechtgebonden in oorsprong
Asbestsoort (vezeltype)	Alleen chrysotiel aanwezig
Asbestconcentratie	Laag (< 50%)
Afschermingsgraad van het gehele materiaal	Geheel of deels vrij aan de buitenlucht, maar geen contact met binnenlucht
Toestand van het materiaal	Matig beschadigd, matig verweerd

#	Type	Referentie	Resultaat
3.1	Puntmonster	MM12	Chrysotiel

Beschrijving	Holle deksteen
Omgeving	Buiten
Primaire drager	Wand vrijstaand (scheidingsmuur, ...)
Asbestmateriaal	Deksteen, muurkap - Hol
Bindmiddel van asbestmateriaal	Cement
Gebondenheid op basis van bindmiddel	Hecht
Hoeveelheid (oppervlakte - dikte - aantal)	<ul style="list-style-type: none">• 0,33 m² - 1,00 cm - 1 stuk
Totaal volume	0,003 m ³
Eenvoudig bereikbaar	Ja
Bevestigingswijze	<ul style="list-style-type: none">• Verlijmd, ingegoten, versmeerd
Identificatiemethode	Een monstername door de asbestdeskundige met laboanalyse door een asbestlabo.
Destructieve handeling voor identificatie	Nee
Opmerking	Hoeveelheden zijn een inschatting op basis van opmetingen ter plaatse.

- Zorg voor een veilig beheer. Vermijd het beschadigen van het asbestmateriaal. Controleer de toestand jaarlijks op wijzigingen.

- Eenvoudige handelingen: mag via doe-het-zelf of door werknemer(s) met opleidingsattest eenvoudige handelingen
Indien de dekstenen rondom worden losgemaakt & in zijn geheel kunnen worden verwijderd, kan dit via eenvoudige handelingen.

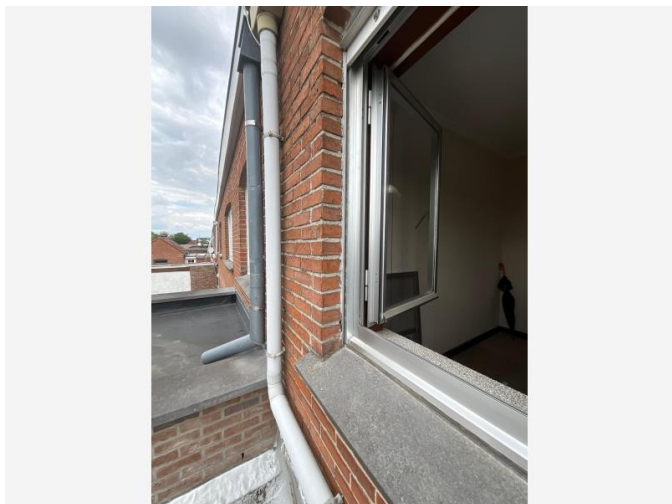
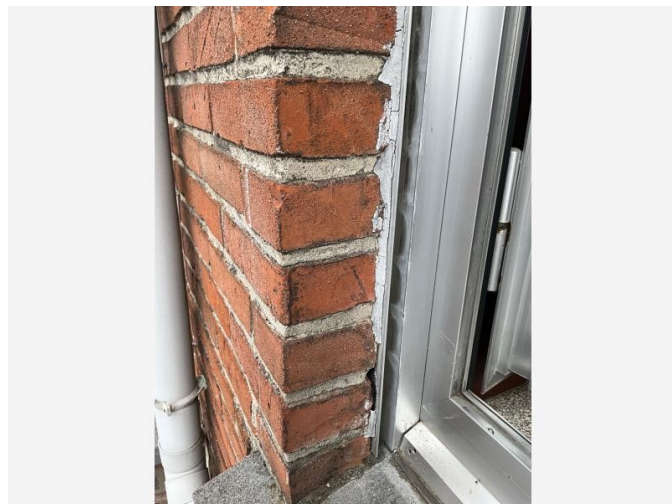
Het asbestmateriaal valt onder de mijlpaal van 2040.

Verwijderen

Beschrijving	Mastiek rond schrijnwerk
Omgeving	Buiten
Primaire drager	Wandopening verticaal (raam, deur, ...)
Asbestmateriaal	In-situ afwerkingslagen - Pasta, stopverf, voegsel, stopsel, vulsel, mastiek, kitten, ...
Bindmiddel van asbestmateriaal	Kitten, mastiek, pasta
Gebondenheid op basis van bindmiddel	Hecht
Hoeveelheid (lengte - aantal)	<ul style="list-style-type: none">• 6,00 m - 5 stuks
Totale lengte	30,00 m
Eenvoudig bereikbaar	Ja
Bevestigingswijze	<ul style="list-style-type: none">• Verlijmd, ingegoten, versmeerd
Identificatiemethode	Een monstername door de asbestdeskundige met laboanalyse door een asbestlabo.
Destructieve handeling voor identificatie	Nee
Opmerking	Het gaat om alle identieke mastieken rondom de woning.

- Zorg voor een veilig beheer. Vermijd het beschadigen van het asbestmateriaal. Controleer de toestand jaarlijks op wijzigingen.
- Voer bijkomende staalname(s) uit.

- Eenvoudige handelingen: mag via doe-het-zelf of door werknemer(s) met opleidingsattest eenvoudige handelingen
Indien de grenswaarde voor emissie niet wordt overschreden kan dit via eenvoudige handelingen. Indien dit niet mogelijk is dient men beroep te doen op een erkend asbestverwijderaar.

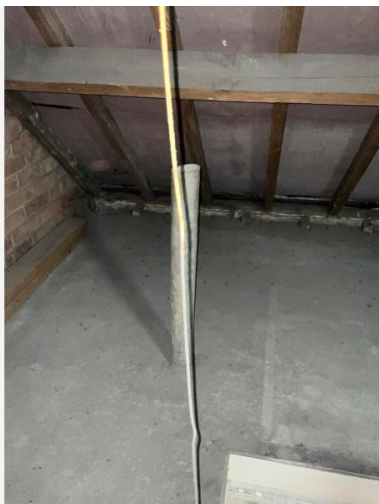
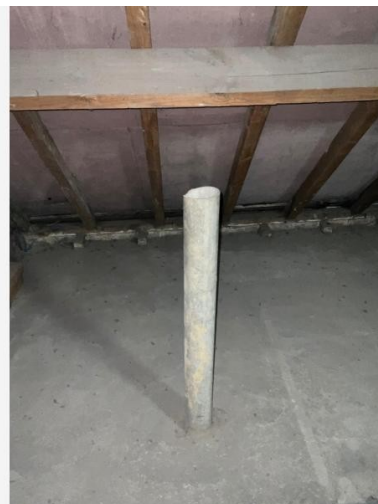
Beschrijving	Verluchtingsbuis asbestcement
Omgeving	Binnen
Primaire drager	Schacht-koker (technisch)
Asbestmateriaal	Buis, koker, leiding, pijp, doorvoer
Bindmiddel van asbestmateriaal	Cement
Gebondenheid op basis van bindmiddel	Hecht
Hoeveelheid (lengte - omtrek - dikte - aantal)	<ul style="list-style-type: none">• 5,00 m - 30,00 cm - 1,00 cm - 1 stuk
Totaal volume	0,015 m ³
Eenvoudig bereikbaar	Nee <ul style="list-style-type: none">• Het asbestmateriaal is bedekt (uitgezonderd laag verf, coating, behang, kunststof, textiel) en het wegnemen van het bedekkende materiaal kan niet zonder het bedekkende materiaal te beschadigen.
Bevestigingswijze	<ul style="list-style-type: none">• Onbekend
Identificatiemethode	Een monstername door de asbestdeskundige met laboanalyse door een asbestlabo.
Destructieve handeling voor identificatie	Nee
Opmerking	Hoeveelheden zijn een inschatting op basis van opmetingen ter plaatse.

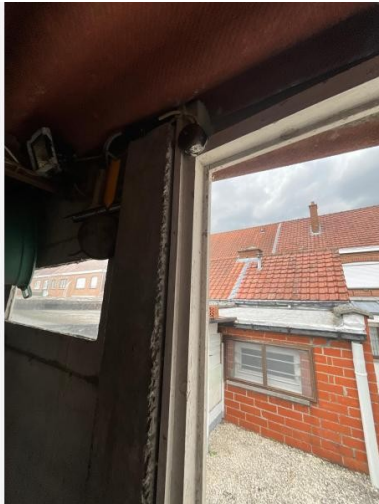
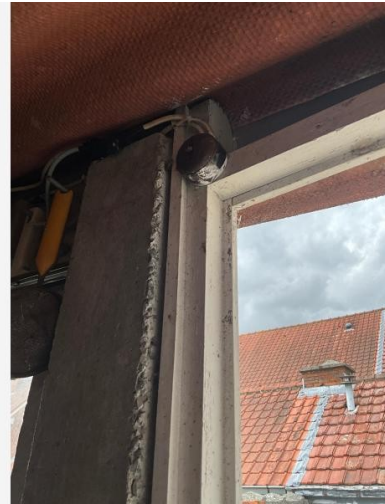
Beschrijving	Bakeliet toepassingen
Omgeving	Binnen
Primaire drager	Communicatie en elektrische infrastructuur en uitrusting
Asbestmateriaal	Plaat, paneel, tablet - Type Bakeliet
Bindmiddel van asbestmateriaal	Kunststof of -hars
Gebondenheid op basis van bindmiddel	Hecht
Hoeveelheid (oppervlakte - dikte - aantal)	<ul style="list-style-type: none"> • 0,05 m² - 0,50 cm - 1 stuk
Totaal volume	< 0,001 m ³
Eenvoudig bereikbaar	Ja
Bevestigingswijze	<ul style="list-style-type: none"> • Geschroefd
Identificatiemethode	<p>De asbestdeskundige beoordeelt het materiaal als asbestverdacht en dus asbesthoudend, en dit zonder monstername.</p> <p>Motivatie: De monstername brengt andere schade aan dan schade die inherent is aan de monstername.</p>
Destructieve handeling voor identificatie	Nee
Opmerking	Hoeveelheden zijn een inschatting op basis van opmetingen ter plaatse.

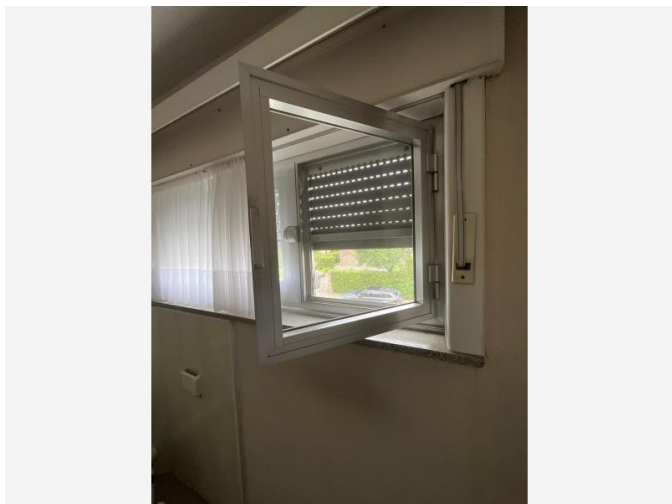
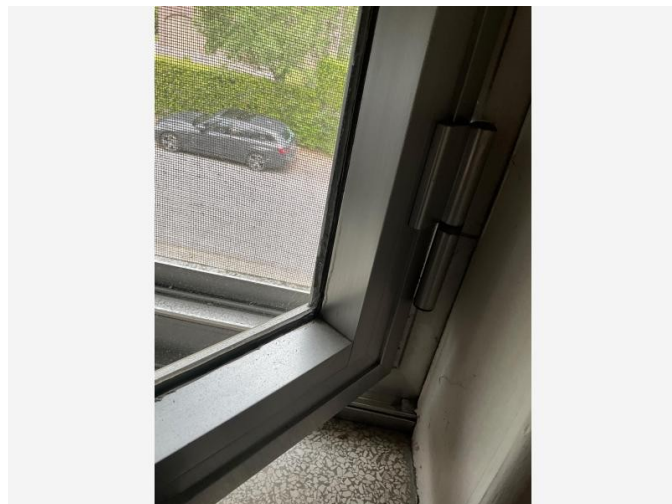
Beschrijving	Mastiek ramen (in schrijnwerk)
Omgeving	Binnen
Primaire drager	Wandopening verticaal (raam, deur, ...)
Asbestmateriaal	In-situ afwerkingslagen - Pasta, stopverf, voegsel, stopsel, vulsel, mastiek, kitten, ...
Bindmiddel van asbestmateriaal	Kitten, mastiek, pasta
Gebondenheid op basis van bindmiddel	Hecht
Hoeveelheid (gewicht - aantal)	<ul style="list-style-type: none">• 0,25 kg - 9 stuks
Totaal gewicht	2,25 kg
Eenvoudig bereikbaar	Ja
Bevestigingswijze	<ul style="list-style-type: none">• Verlijmd, ingegoten, versmeerd
Identificatiemethode	<p>De asbestdeskundige beoordeelt het materiaal als asbestverdacht en dus asbesthoudend, en dit zonder monstername.</p> <p>Motivatie: De monstername brengt andere schade aan dan schade die inherent is aan de monstername.</p>
Destructieve handeling voor identificatie	Nee
Opmerking	Risico op glasbreuk is te groot om mastiek tussen de ramen & de kozijnen te verwijderen.

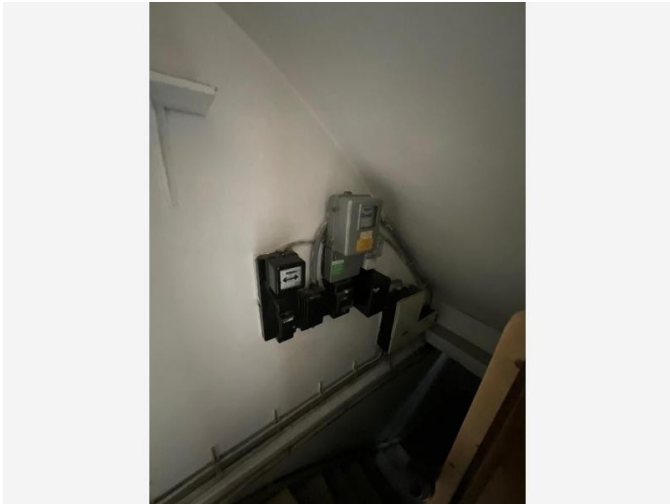
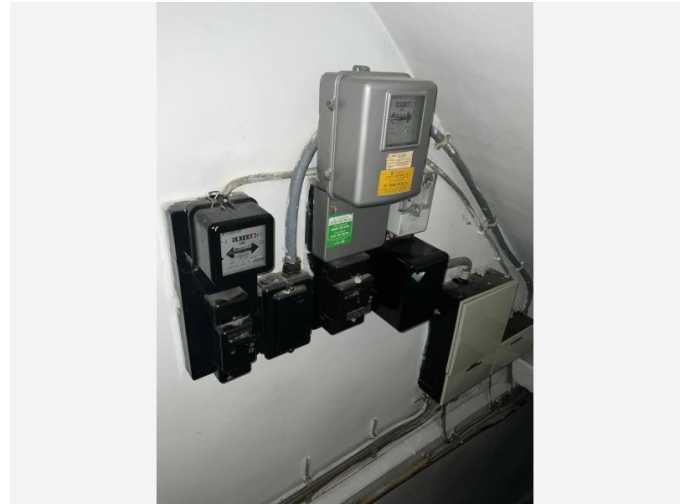
Beschrijving	Bakeliet teller & zekering
Omgeving	Binnen
Primaire drager	Communicatie en elektrische infrastructuur en uitrusting
Asbestmateriaal	Plaat, paneel, tablet - Type Bakeliet
Bindmiddel van asbestmateriaal	Kunststof of -hars
Gebondenheid op basis van bindmiddel	Hecht
Hoeveelheid (oppervlakte - dikte - aantal)	<ul style="list-style-type: none">• 0,25 m² - 0,51 cm - 1 stuk
Totaal volume	0,001 m ³
Eenvoudig bereikbaar	Ja
Bevestigingswijze	<ul style="list-style-type: none">• Geschroefd
Identificatiemethode	<p>De asbestdeskundige beoordeelt het materiaal als asbestverdacht en dus asbesthoudend, en dit zonder monsternamen.</p> <p>Motivatie: De materialen behoren niet toe aan de eigenaar voor wie de asbestdeskundige de asbestinventaris uitvoert.</p>
Destructieve handeling voor identificatie	Nee
Opmerking	Hoeveelheden zijn een inschatting op basis van opmetingen ter plaatse.

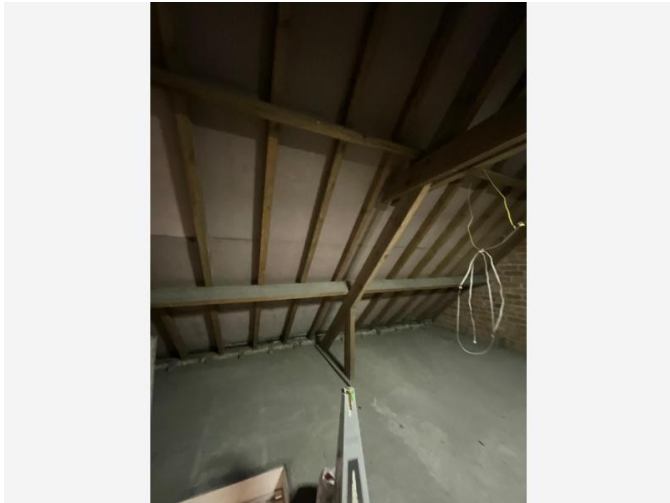
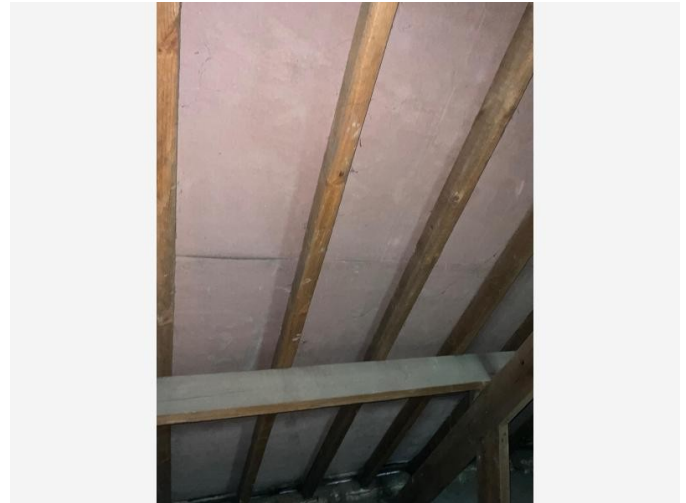
Beschrijving	Menuiserie onderdak
Omgeving	Binnen
Primaire drager	Schuin dak
Bindmiddel van materiaal	Cement
Gebondenheid op basis van bindmiddel	Hecht
Hoeveelheid (oppervlakte - dikte - aantal)	• 120,00 m ² - 0,30 cm - 1 stuk
Totaal volume	0,36 m ³
Identificatiemethode	Een monstername door de asbestdeskundige met laboanalyse door een asbestlabo.
Destructieve handeling voor identificatie	Nee
Opmerking	Hoeveelheden zijn een inschatting op basis van opmetingen ter plaatse.

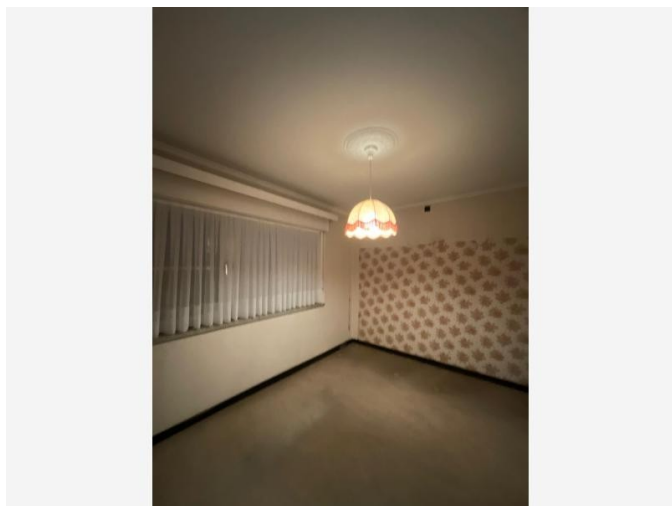
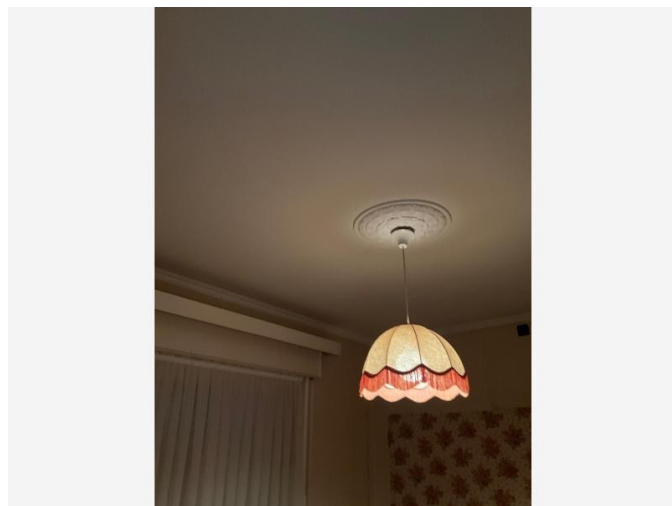
Beschrijving	Pleisterwerk plafond
Omgeving	Binnen
Primaire drager	Plafond
Bindmiddel van materiaal	Gips - kalk
Gebondenheid op basis van bindmiddel	Niet-hechtgebonden
Hoeveelheid (oppervlakte - dikte - aantal)	• 180,00 m ² - 0,50 cm - 1 stuk
Totaal volume	0,90 m ³
Identificatiemethode	Een monstername door de asbestdeskundige met laboanalyse door een asbestlabo.
Destructieve handeling voor identificatie	Nee
Opmerking	Hoeveelheden zijn een inschatting op basis van opmetingen ter plaatse.

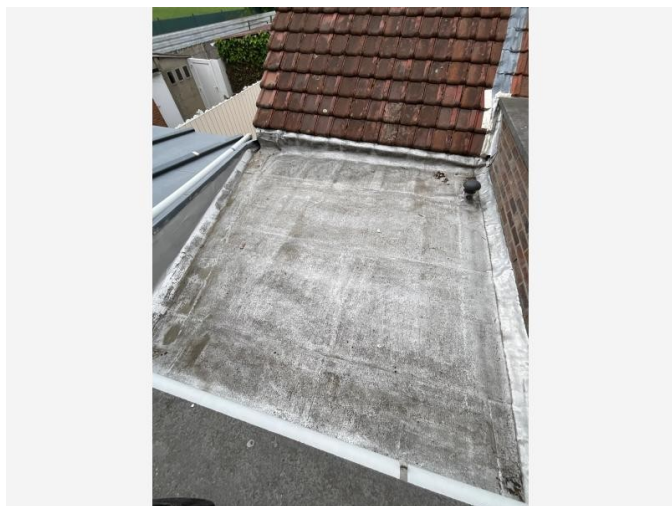
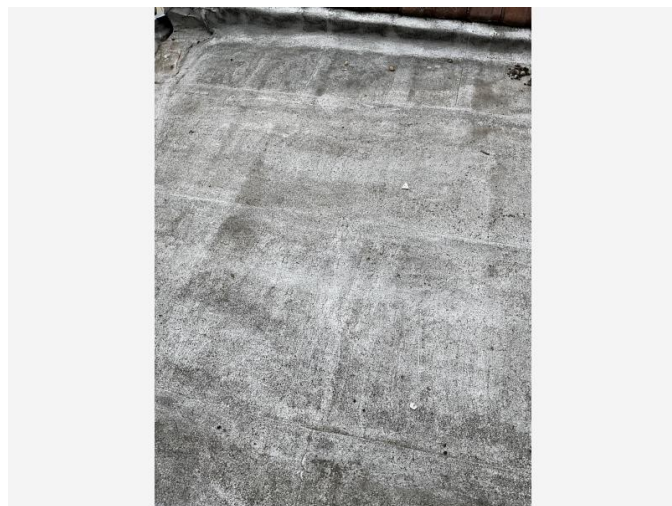
Beschrijving	Roofing plat dak
Omgeving	Buiten
Primaire drager	Plat dak
Bindmiddel van materiaal	Bitumen (roofing, teer, asfalt)
Gebondenheid op basis van bindmiddel	Hecht
Hoeveelheid (oppervlakte - aantal)	<ul style="list-style-type: none">• 40,00 m² - 1 stuk
Totale oppervlakte	40,00 m ²
Identificatiemethode	Een monstername door de asbestdeskundige met laboanalyse door een asbestlabo.
Destructieve handeling voor identificatie	Nee
Opmerking	Hoeveelheden zijn een inschatting op basis van opmetingen ter plaatse.

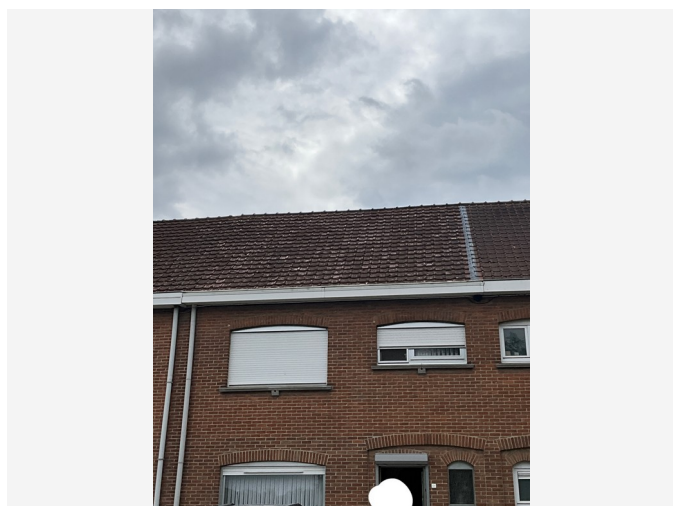
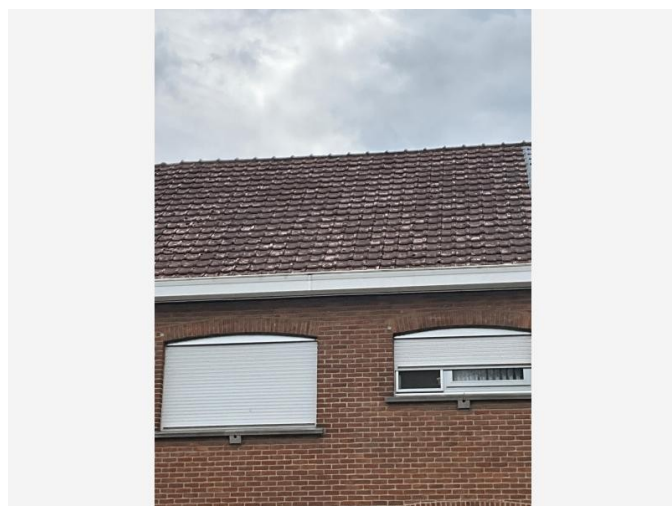
Beschrijving	Notitie	Terug te vinden op plannen
Fiche 19: Dakbedekking (anders dan leien of golfplaten)	<p>De dakbedekking bestaat uit pannen en is niet asbestverdacht.</p> <p>De dakbedekking bestaat uit metalen platen en is niet asbestverdacht.</p> <p>De dakbedekking bestaat uit plastic platen en is niet asbestverdacht.</p>	<p>Plan 1.1: Zolder</p> <p>Plan 1.3: Gelijkvloer</p>
