# Asbestinventarisat attest

Bellegemsestraat 269, 8510 Kortrijk

Attestnummer : 20260707-000042.000

Uitgegeven op : 07.07.2026

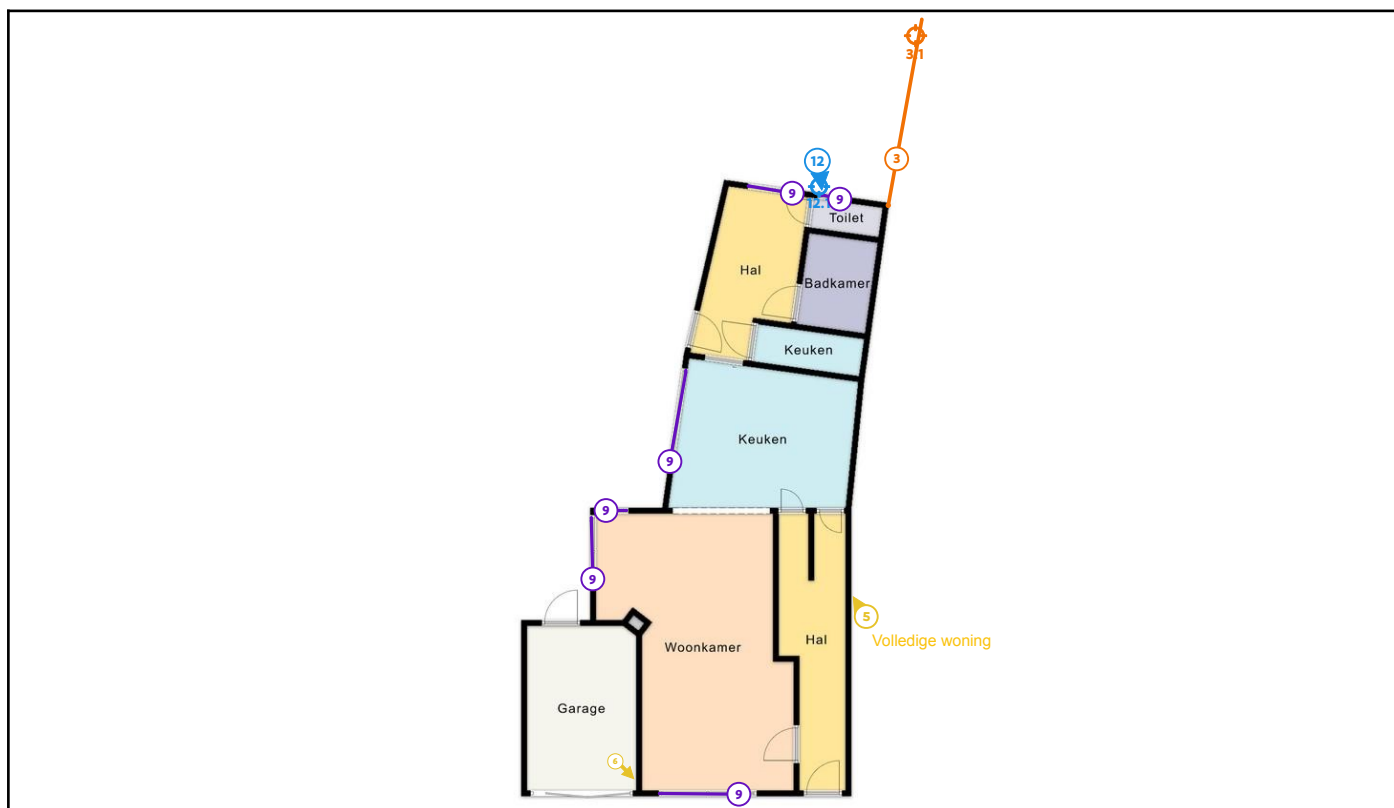
## Plan 1.2: Grondplan gelijkvloers

| Beschrijving | Type | Actie |
|---|---|---|
| 3. Deksteen op gemene muur met burens | Asbestmateriaal | Verwijderen |
| 5. Bakeliet Schakelaars en stopcontacten in de volledige woning | Asbestmateriaal | Zorgvuldig beheren |
| 6. Bakeliet elektriciteitsteller in de garage | Asbestmateriaal | Zorgvuldig beheren |

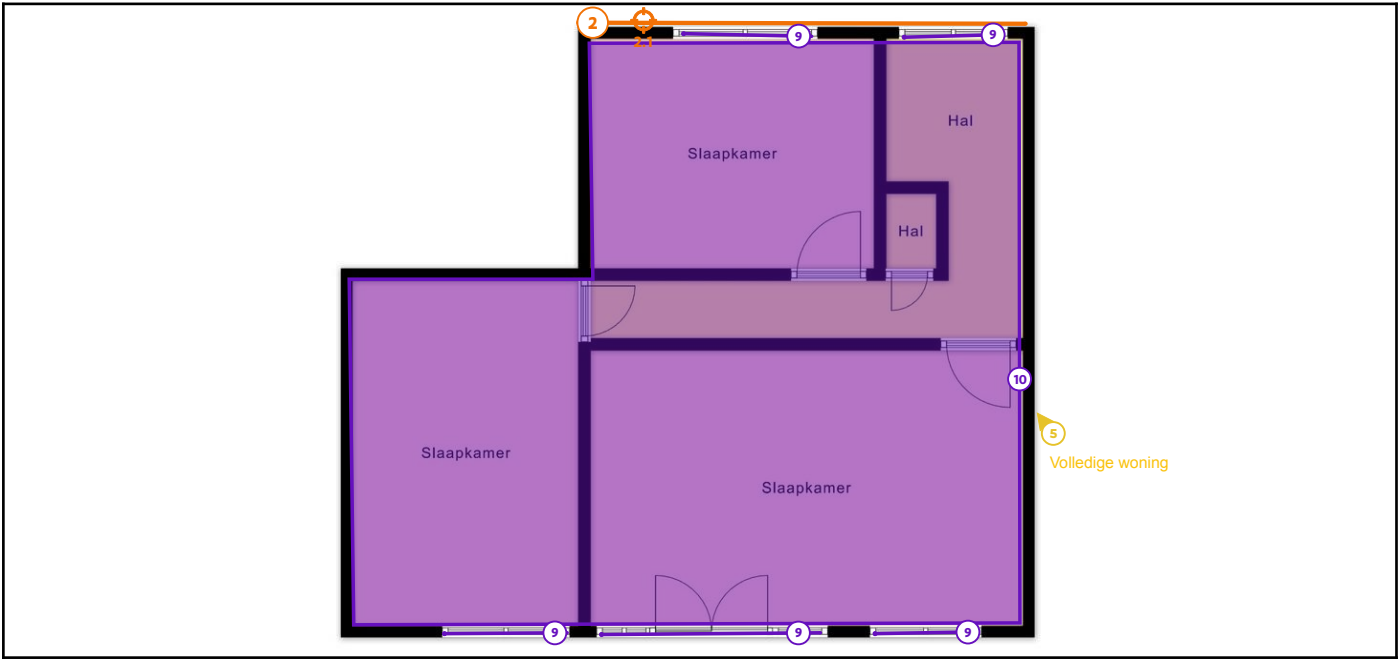
# Plan 1.5: Grondplan 1ste verdiep

| Beschrijving | Type | Actie |
|---|---|---|
| 2. Vezelcement leien achtergevel - staalname | Asbestmateriaal | Verwijderen |
| 5. Bakeliet Schakelaars en stopcontacten in de volledige woning | Asbestmateriaal | Zorgvuldig beheren |

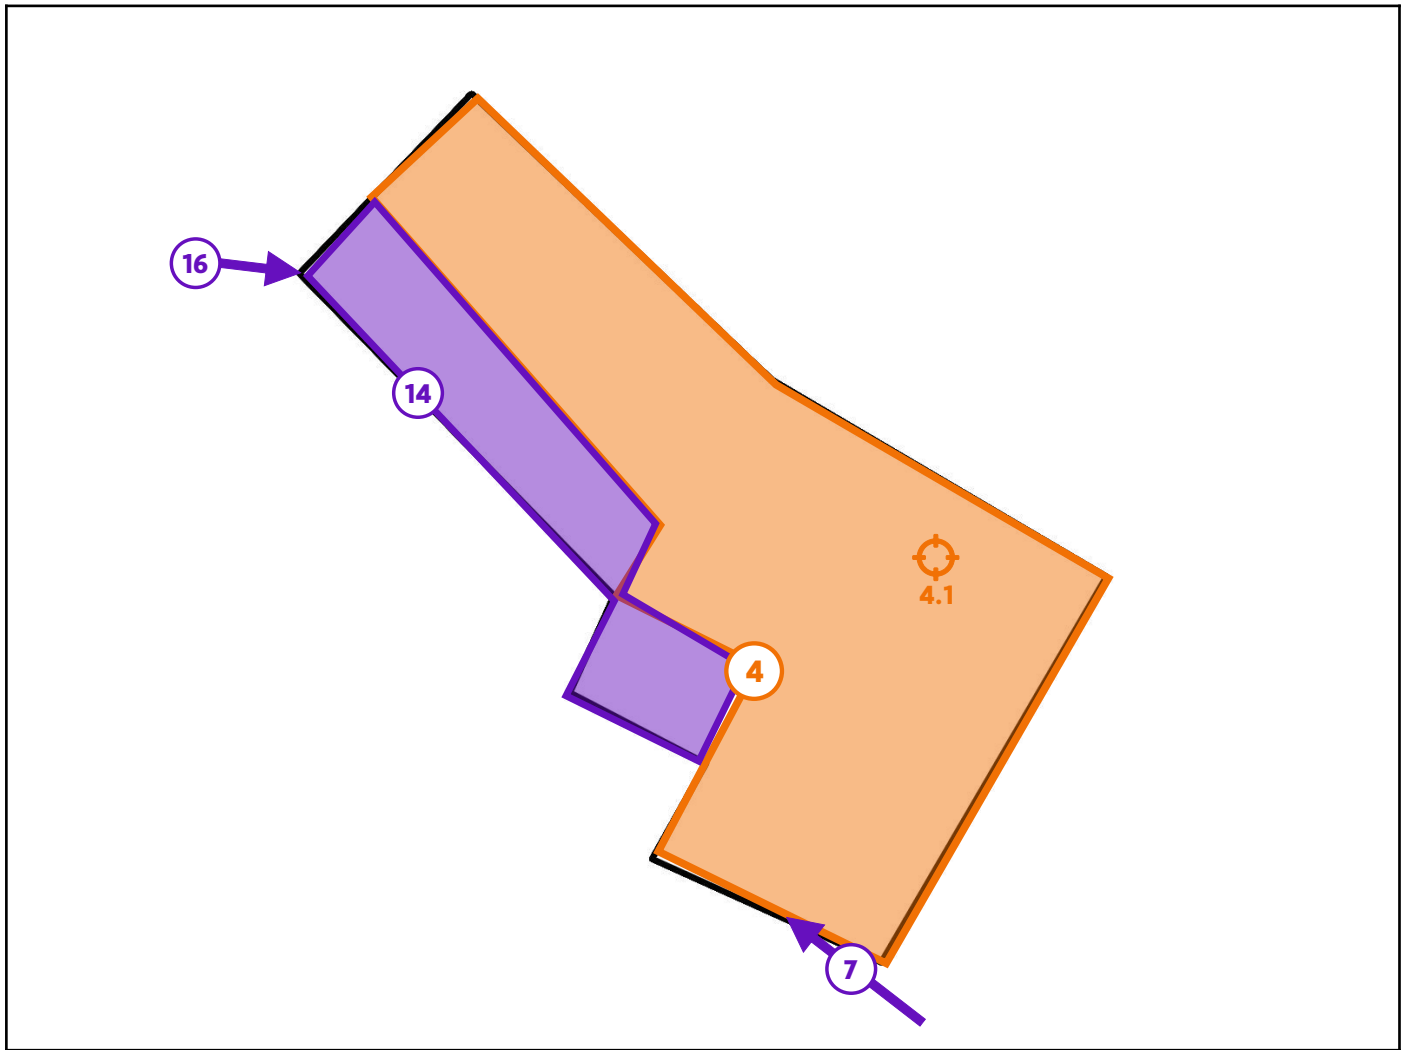
## Plan 1.9: Grondplan Dak

| Beschrijving | Type | Actie |
|---|---|---|
| 4. Verdacht onderdak woning | Asbestmateriaal | Maatregelen nemen |
| 7. Beperking inspectie schoorsteen | Beperking | - |

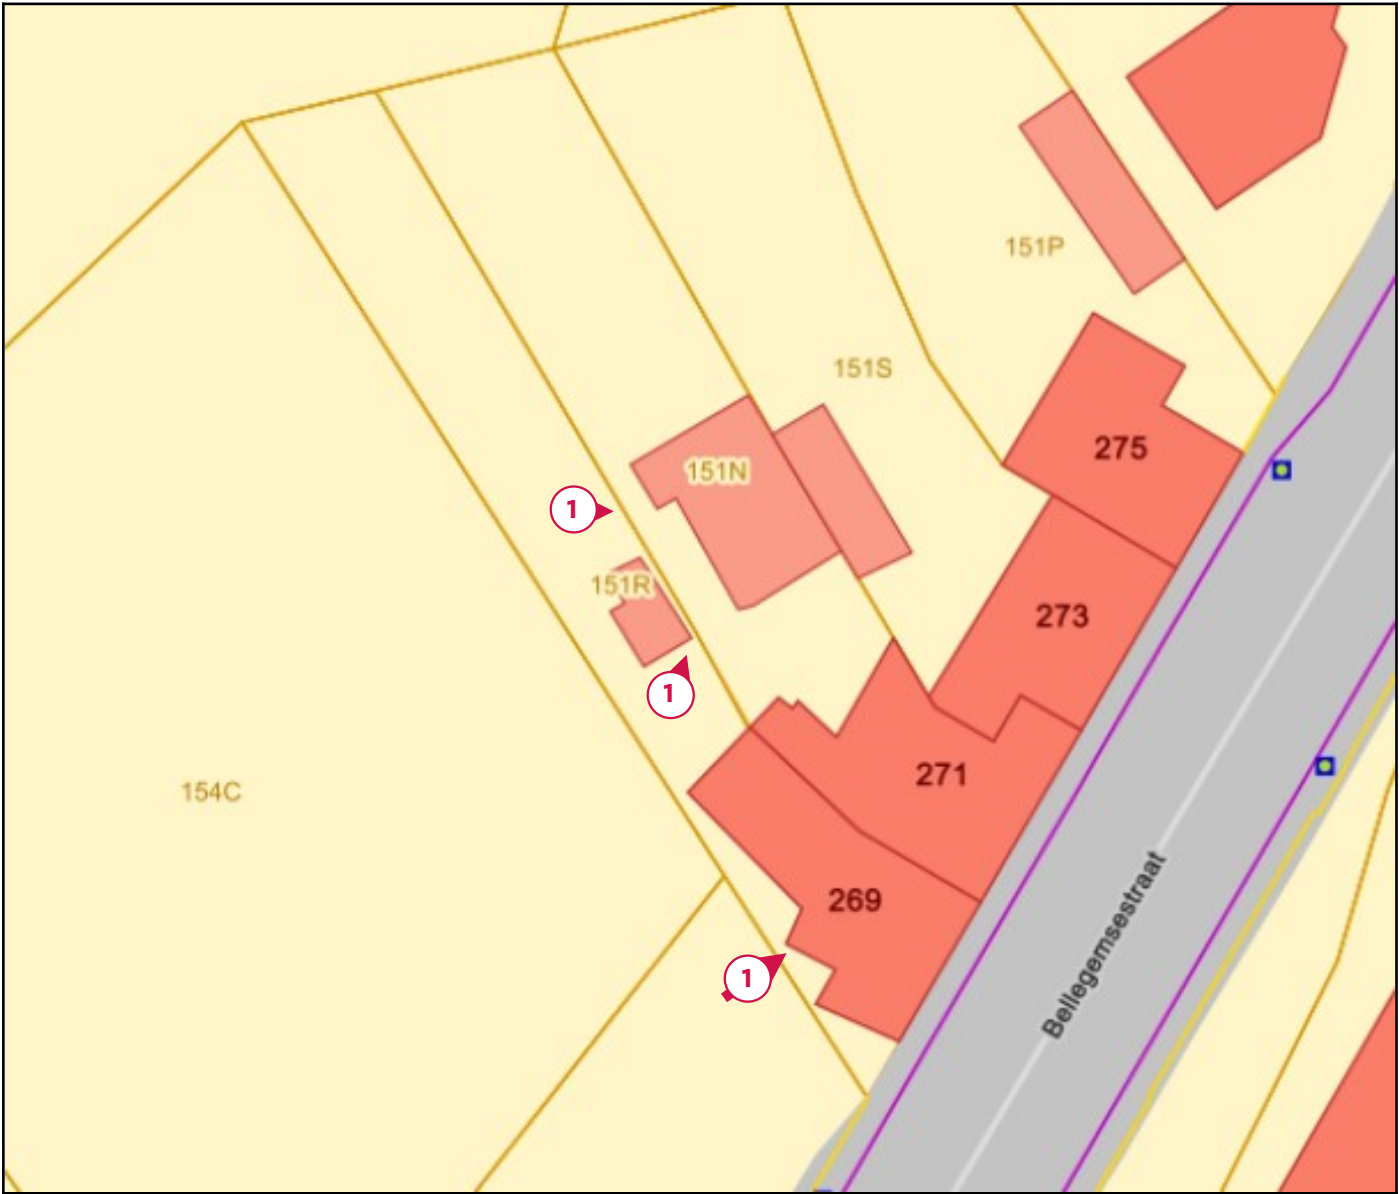
### Plan 3.1: Vaststellingen buiten de constructies

| Beschrijving | Type | Actie |
|---|---|---|
| 1. Afval cementplaten in de tuin | Asbestmateriaal | Dringend verwijderen |

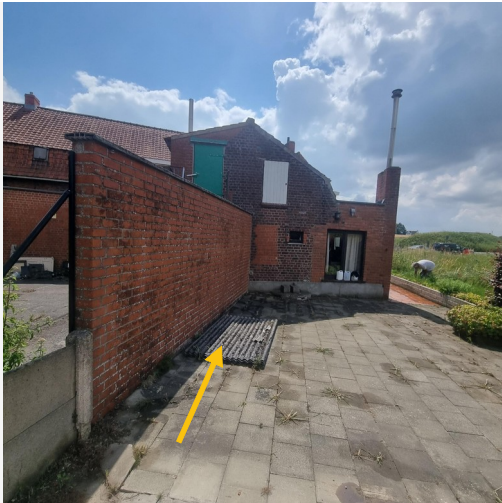
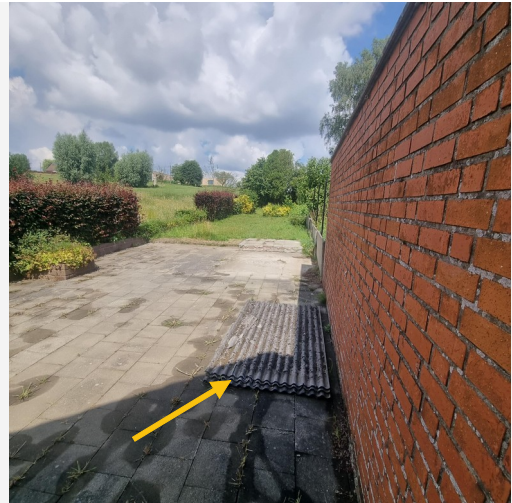
Het asbestmateriaal valt onder de mijlpaal van 2040.

**Dringend verwijderen**

| Beschrijving | Afval cementplaten in de tuin |
| Aanwezige resten | <ul style="list-style-type: none"><li>- Plaatje naast de schoorsteen cementplaat</li><li>- Golfplaat in de tuin</li><li>- Leien in de tuin</li></ul> |
| Opmerking | De hoeveelheid is een indicatie en mag niet verder gebruikt worden als maatstaf. Er waren losse onderdakplaten aanwezig op de zolder. |

- Verwijder het asbestafval.

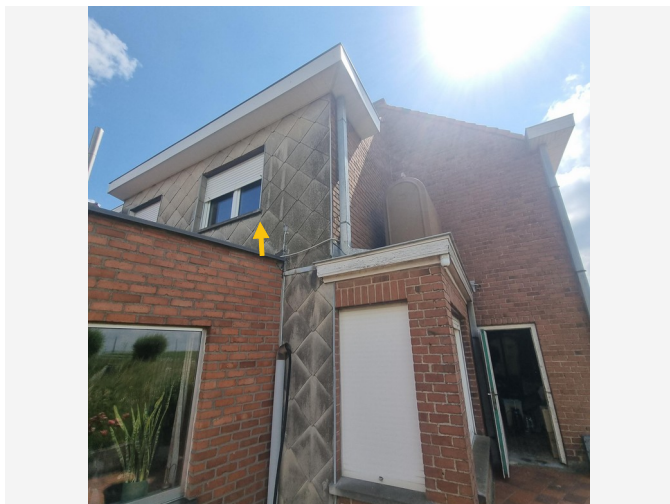
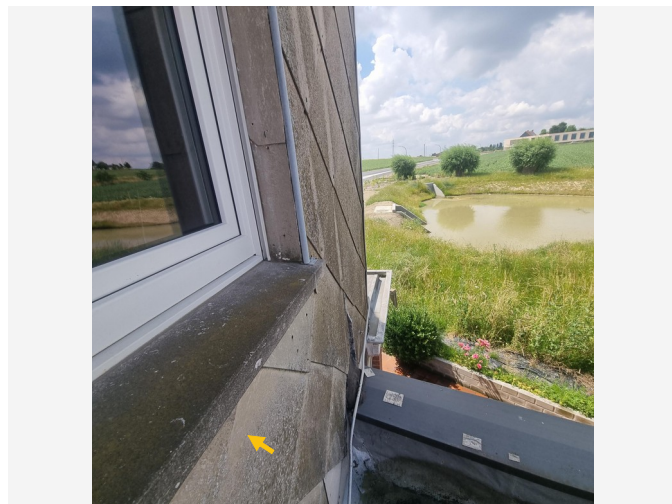
Het asbestmateriaal valt onder de mijlpaal van 2034.

Verwijderen

| Eindbeoordeling materiaalisico | Verhoogd materiaalisico en/of verhoogde kans op vezelvrijgave |

| Asbestsoort (vezeltype) | Alleen chrysotiel aanwezig |
| Toestand van het materiaal | Matig beschadigd, matig verweerd |

| # | Type | Referentie | Resultaat |
|---|---|---|---|
| 2.1 | Puntmonster | MM03 | Chrysotiel |

| Beschrijving | Vezelcement leien achtergevel - staalname |
| Opmerking | De opgegeven volumes zijn slechts schattingen en mogen niet worden gebruikt als maatstaf voor heffingen. Er waren vezelcementleien aanwezig langs de rechtergevel van de woning. |

- Zorg voor een veilig beheer. Vermijd het beschadigen van het asbestmateriaal. Controleer de toestand jaarlijks op wijzigingen.
- Voer bijkomende staalname(s) uit.

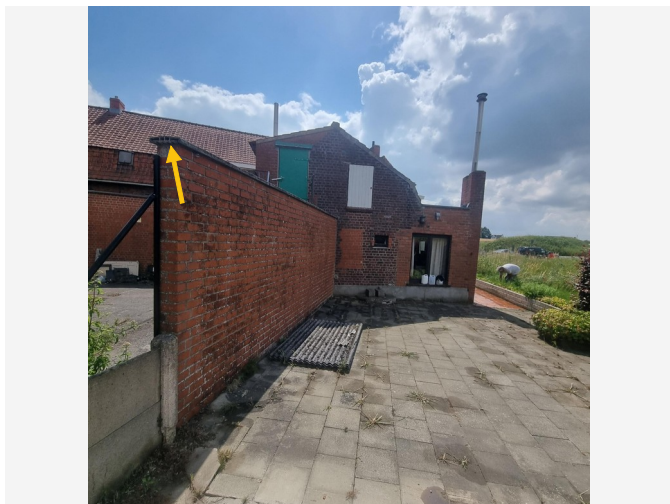
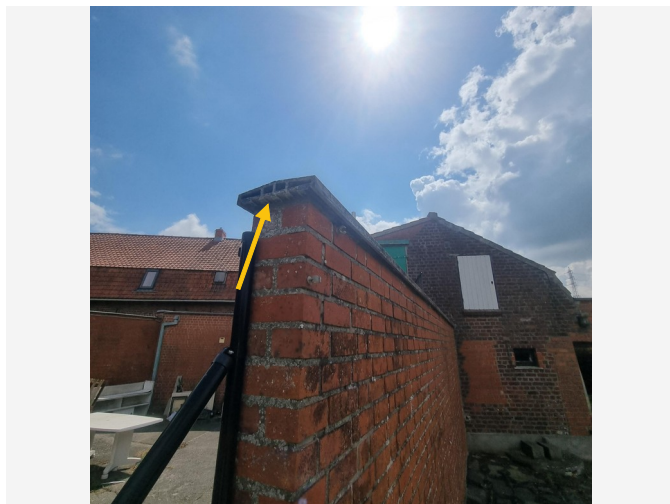
Het asbestmateriaal valt onder de mijlpaal van 2040.

Verwijderen

- Zorg voor een veilig beheer. Vermijd het beschadigen van het asbestmateriaal. Controleer de toestand jaarlijks op wijzigingen.
- Voer bijkomende staalname(s) uit.

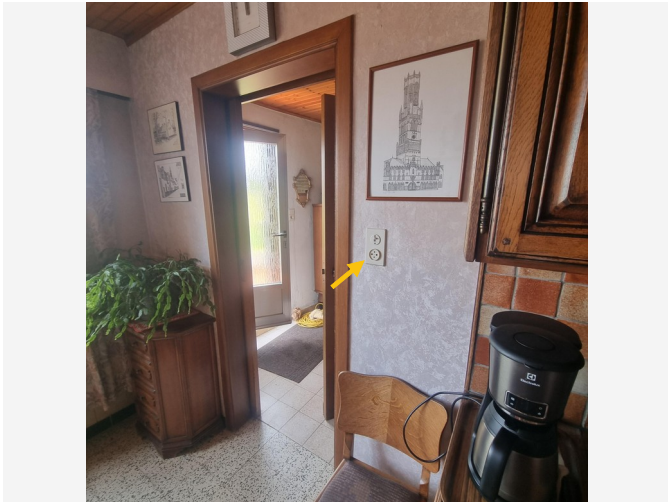
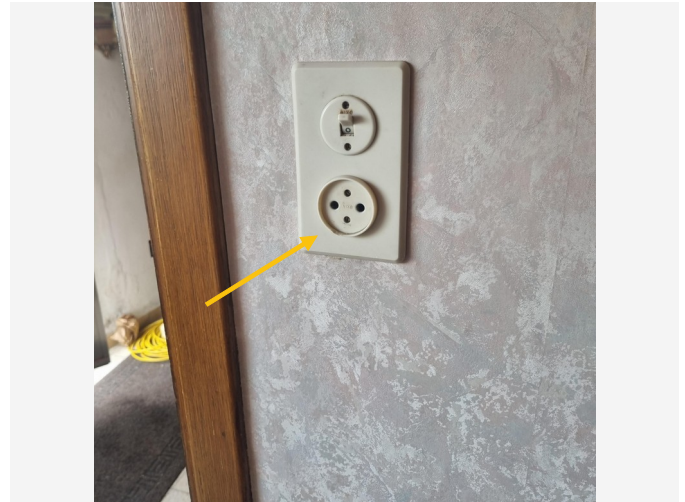
# Fiche 5: Bakeliet Schakelaars en stopcontacten in de volledige woning

Asbestmateriaal

| Opmerking | <p>Stopcontacten en schakelaars in bakeliet aanwezig in de volledige woning. Deze oppervlakte werd niet gemeten, maar geschat op basis van een benadering voor alle aanwezige schakelaars. Deze schatting mag niet worden gebruikt als maatstaf voor heffingen. Bakeliet wordt door ons beschouwd als een asbestverdachte toepassing, aangezien het in veel gevallen asbesthoudend is. We hebben echter geen staalname uitgevoerd om de functionaliteit niet in gevaar te brengen. Voer zeker verdere staalname uit voor verwijdering.</p> |

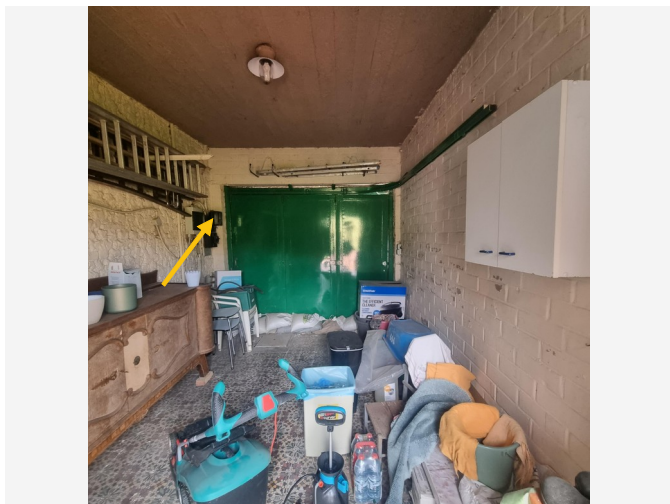
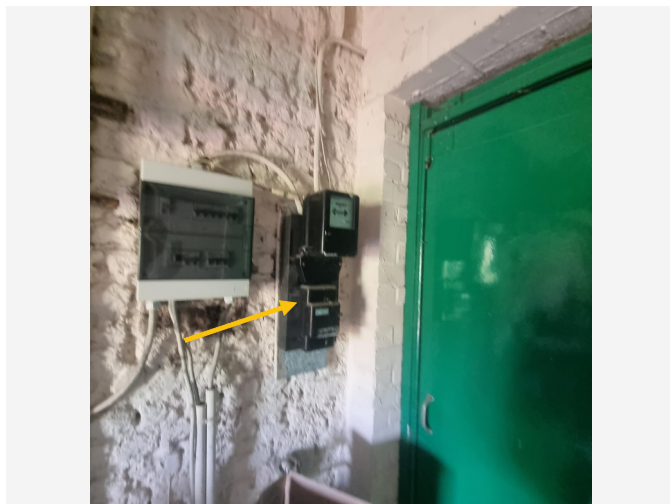
| Opmerking | <p>Deze oppervlakte werd niet gemeten, maar geschat op basis van een benadering van de aanwezige tellerkast. Deze schatting mag niet worden gebruikt als maatstaf voor heffingen. Bakeliet wordt door ons beschouwd als een asbestverdachte toepassing, aangezien het in veel gevallen asbesthoudend is. We hebben geen staalname uitgevoerd om de functionaliteit van de tellerkast niet in gevaar te brengen.</p> <p>Daarnaast is staalname verboden, aangezien de tellerkast eigendom is van de nutsvoorzieningsmaatschappij.</p> |

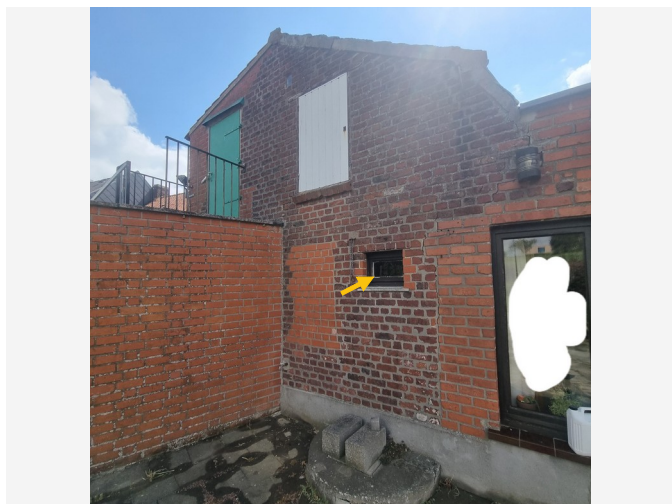
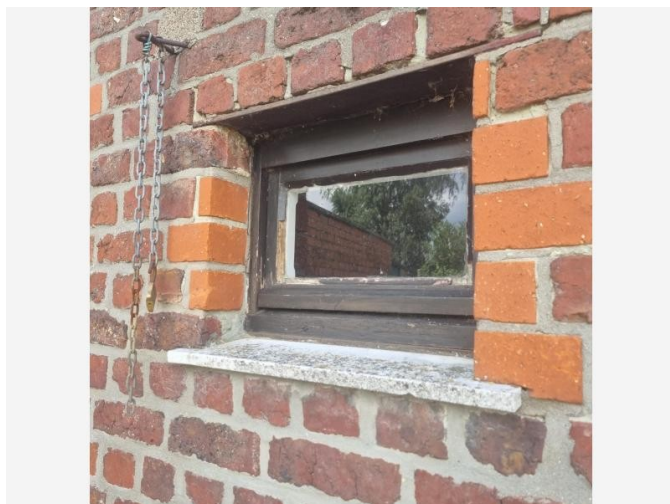
| Opmerking | De hoeveelheid is een indicatie en mag niet verder gebruikt worden als maatstaf. Deze mastiek was overal aanwezig tussen het schrijnwerk en het glas. |

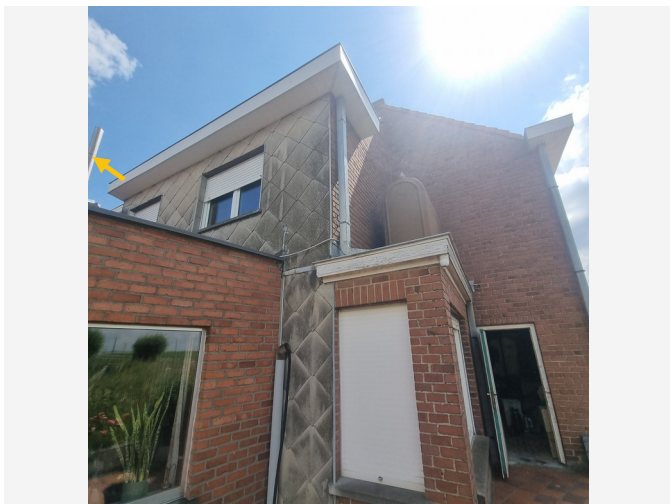
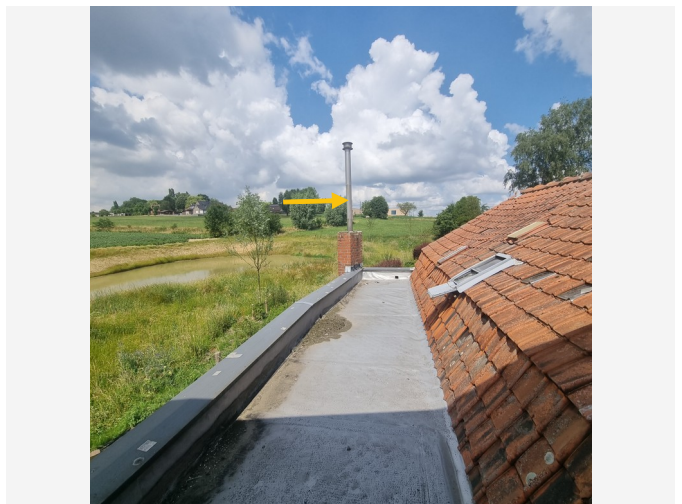
## Fiche 16: Rookgaskanalen inox op het platte dak

| Beschrijving | Notitie | Terug te vinden op plannen |
|---|---|---|
| Fiche 16: Rookgaskanalen inox op het platte dak | Er zijn rookgaskanalen aanwezig in inox op het platte dak. Dit is geen verdacht materiaal. Het is echter niet duidelijk of het niet-verdachte rookgaskanaal langs de binnenzijde van de schoorsteen ook aanwezig is. | Plan 1.9: Grondplan Dak |
