# Asbestinventarisatattest

Luingnestraat 13, 8511 Kortrijk

Attestnummer : 20260918-000266.000

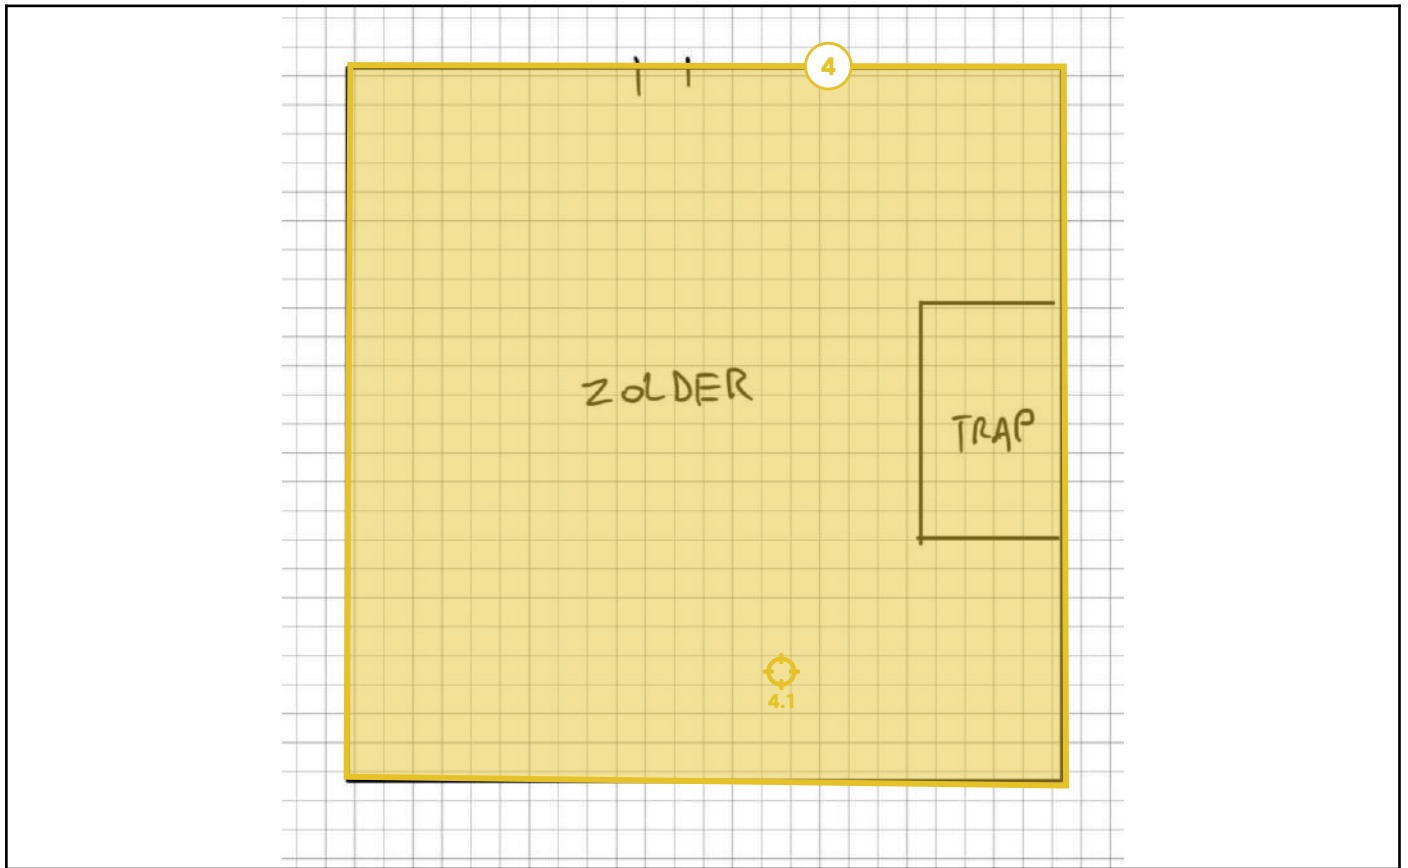
## Plan 1.3: Zolder

| Beschrijving | Type | Actie |
|---|---|---|
| 4. Onderdak cementplaat hoofdbouw | Asbestmateriaal | Zorgvuldig beheren |

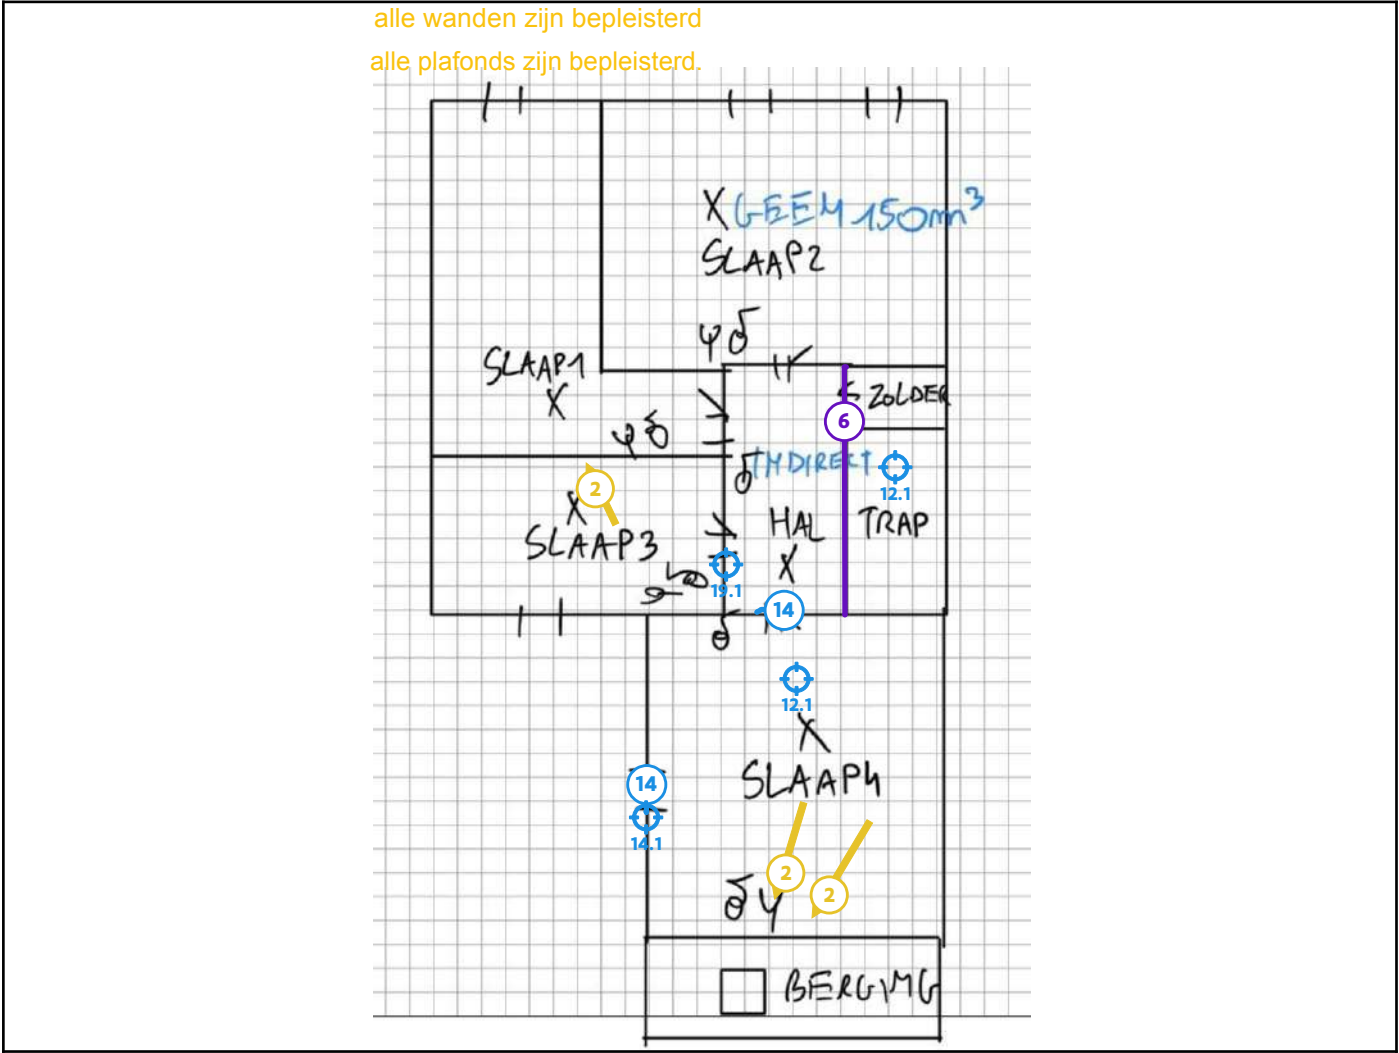
# Plan 1.5: 1 ste verdieping

| Beschrijving | Type | Actie |
|---|---|---|
| 2. Bakeliet - Stopcontacten & schakelaars (binnen) | Asbestmateriaal | Zorgvuldig beheren |

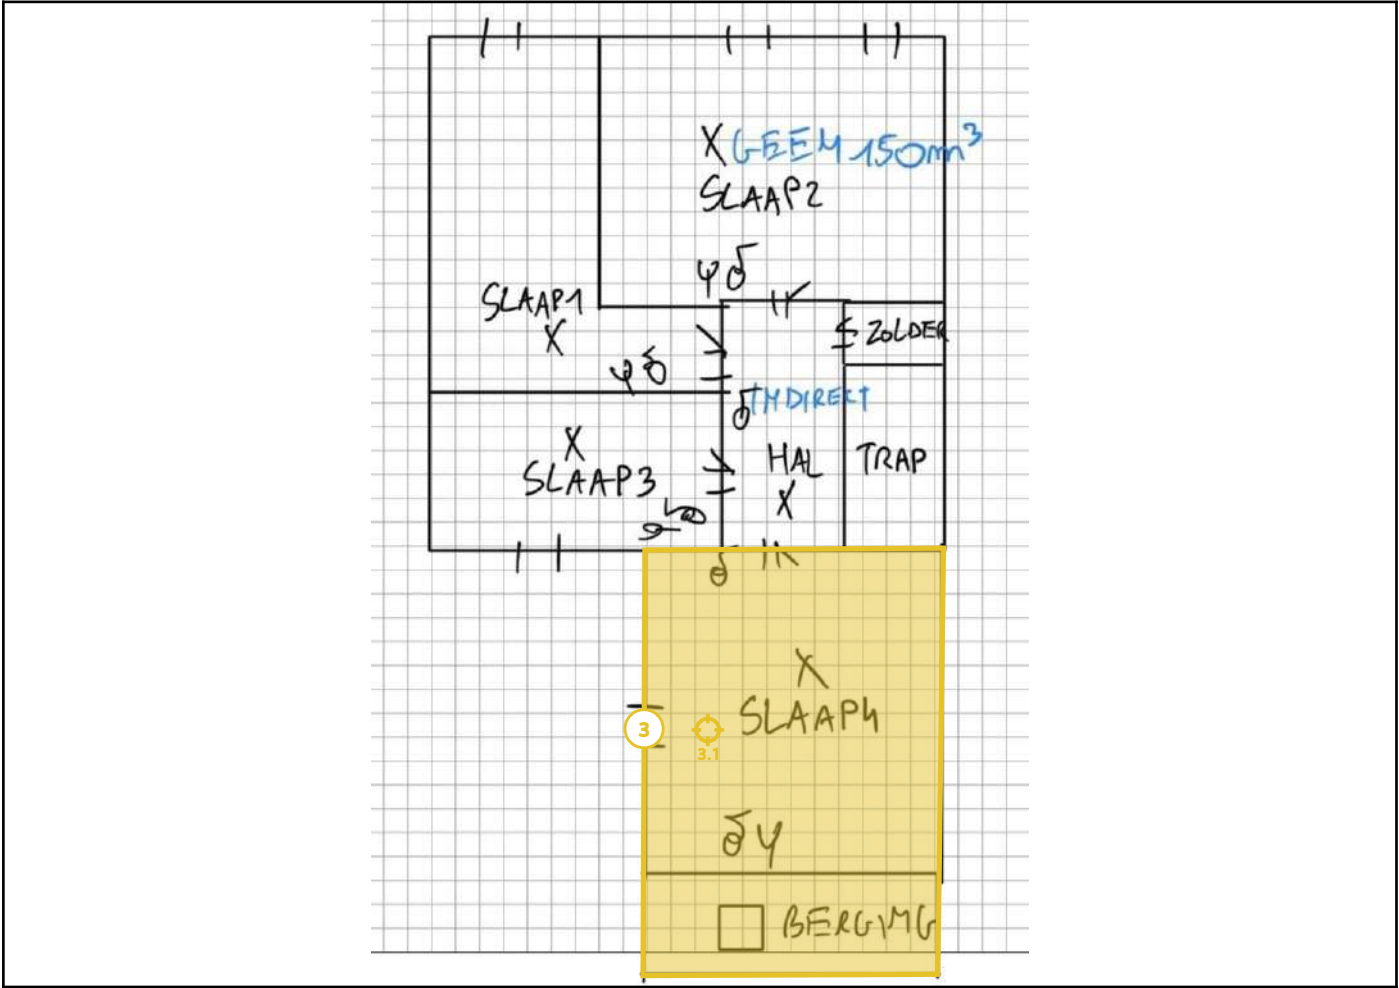
# Plan 1.6: 1 ste verdieping

| Beschrijving | Type | Actie |
|---|---|---|
| 3. Onderdak cementplaat achterbouw | Asbestmateriaal | Zorgvuldig beheren |

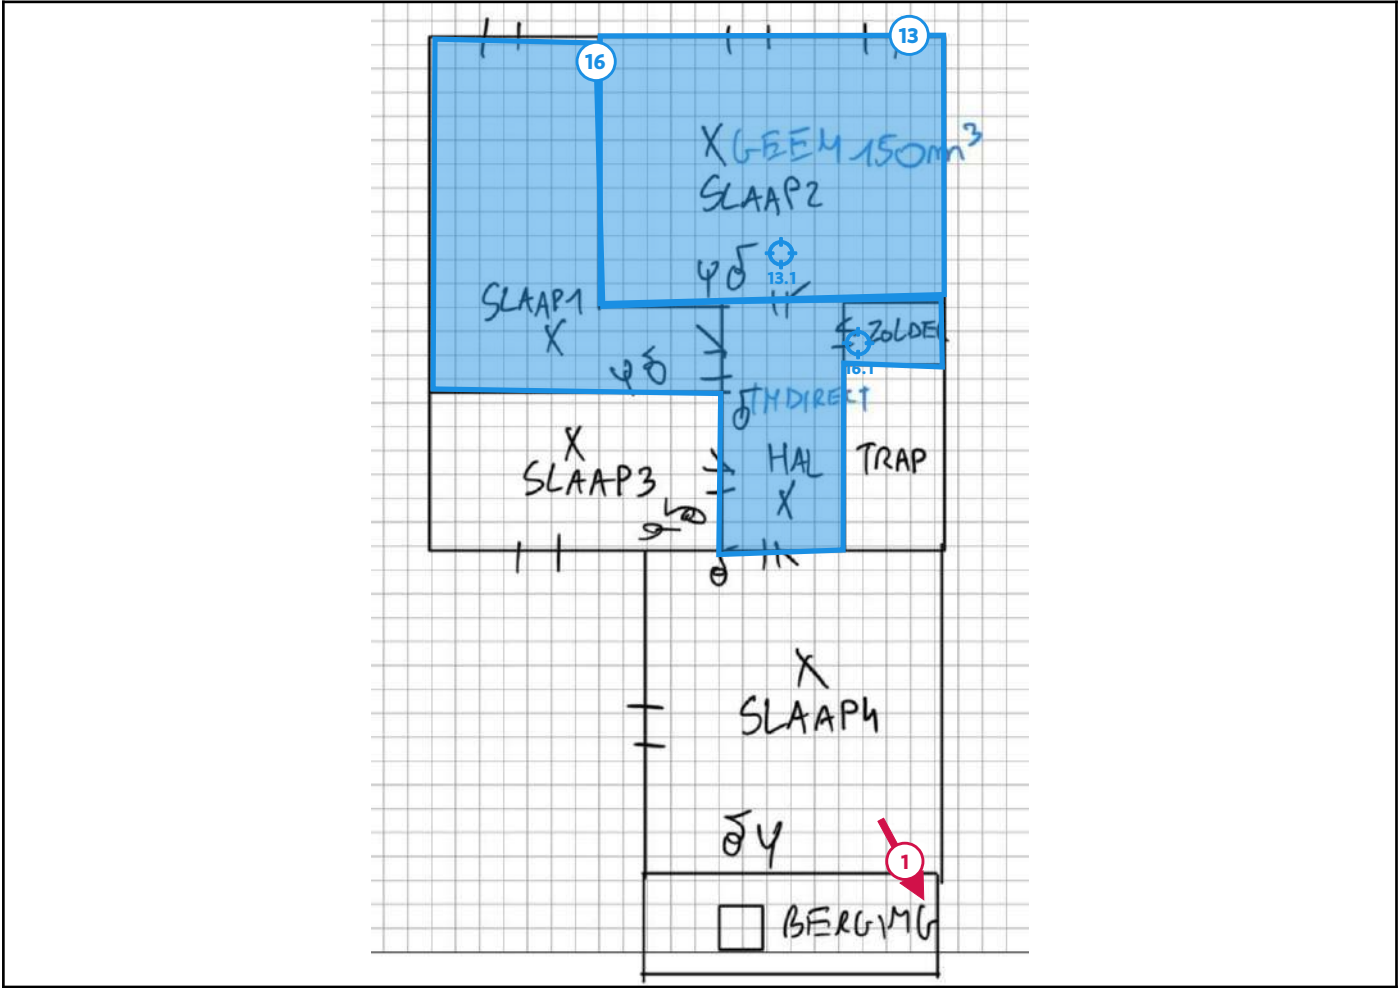
# Plan 1.8: 1 ste verdieping

| Beschrijving | Type | Actie |
|---|---|---|
| 1. Schouwbus 'in open systeem' kachel keuken | Asbestmateriaal | Dringend verwijderen |

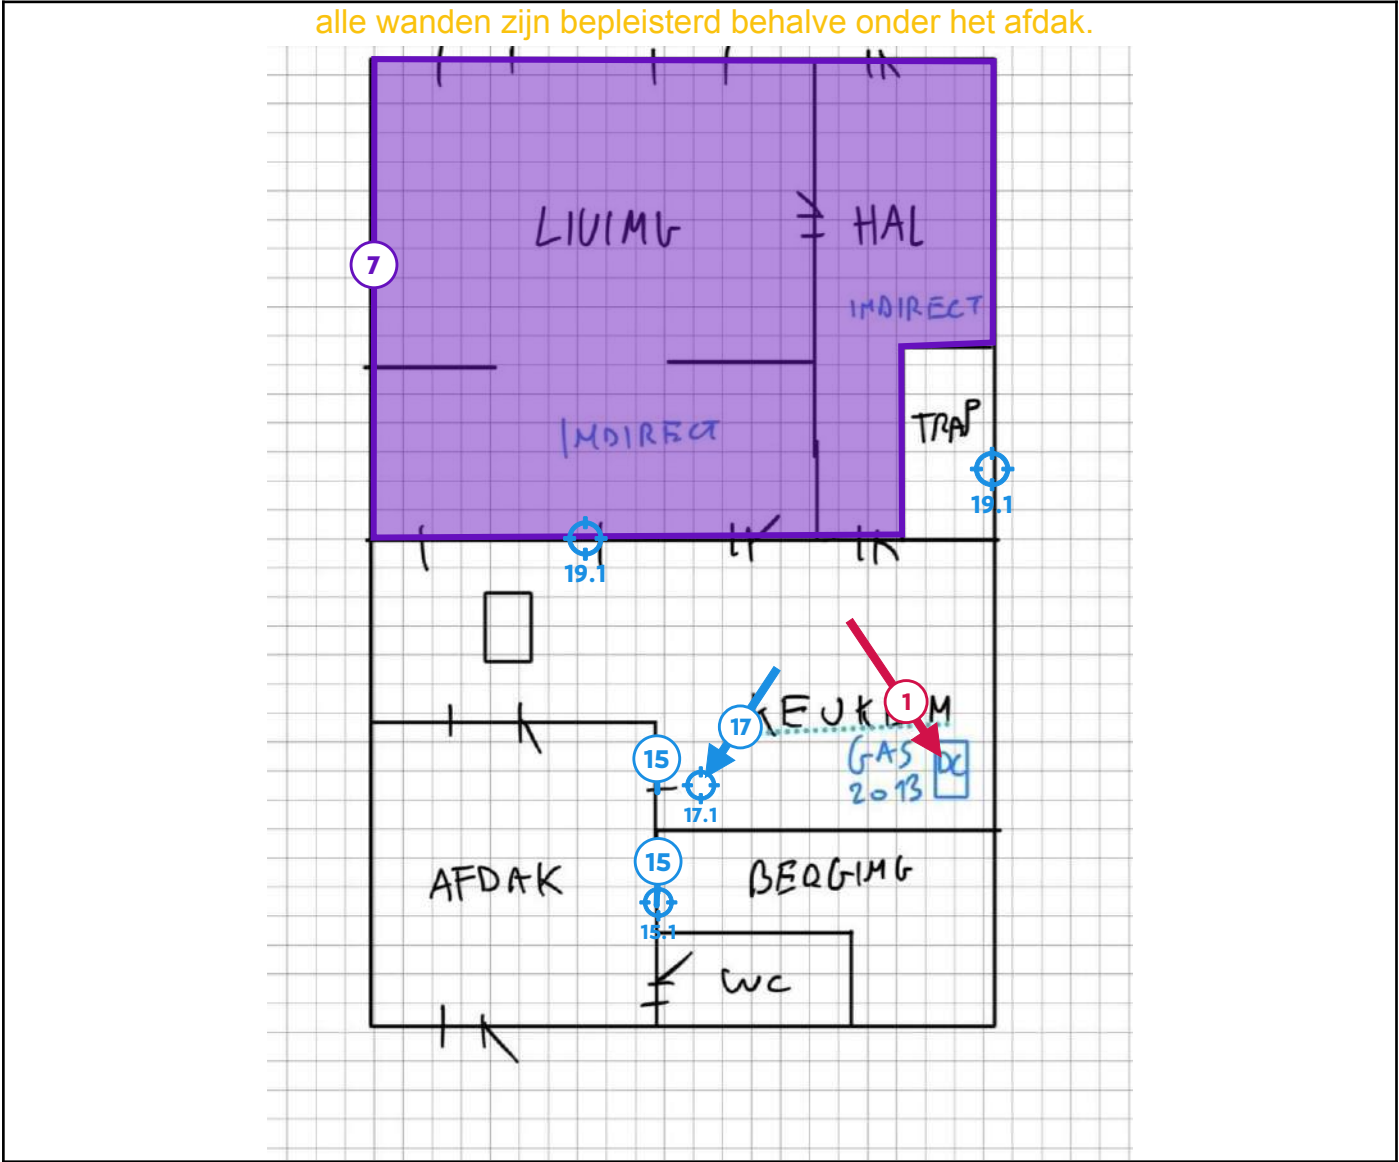
# Plan 1.11: Gelijkvloers

| Beschrijving | Type | Actie |
|---|---|---|
| 1. Schouwbus 'in open systeem' kachel keuken | Asbestmateriaal | Dringend verwijderen |

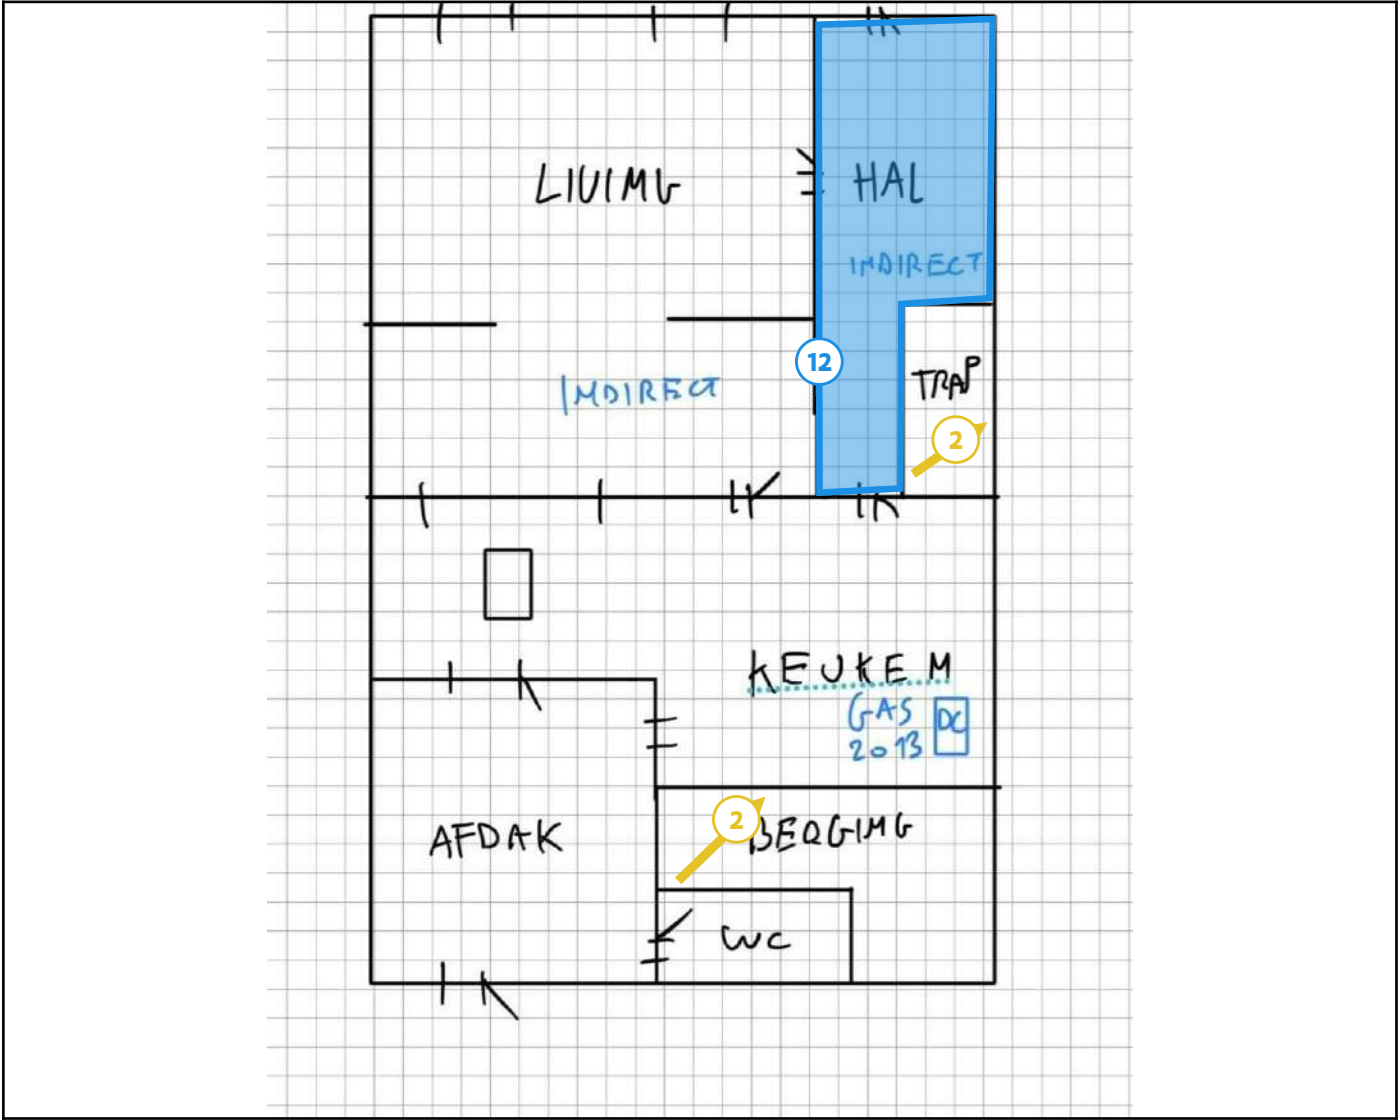
# Plan 1.12: Gelijkvloers

| Beschrijving | Type | Actie |
|---|---|---|
| 2. Bakeliet - Stopcontacten & schakelaars (binnen) | Asbestmateriaal | Zorgvuldig beheren |

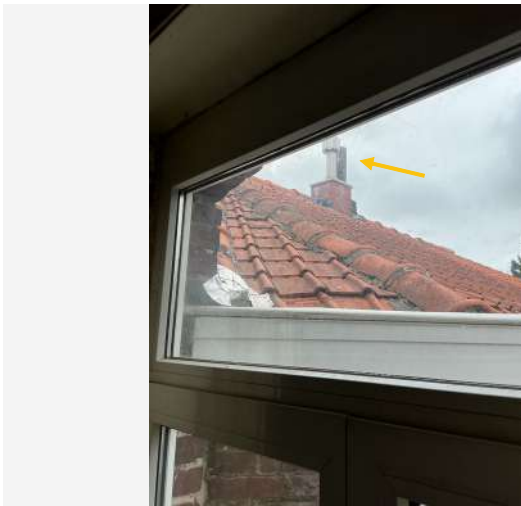
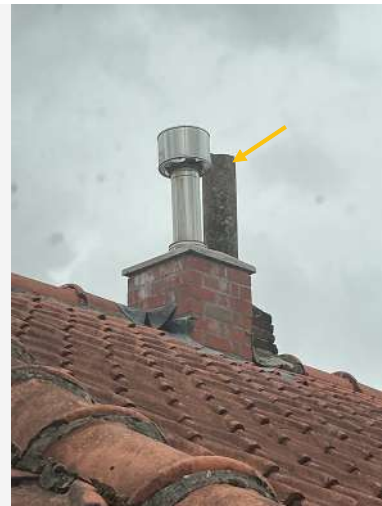
| Eindbeoordeling materiaalrisico | Hoog materiaalrisico en/of hoge kans op vezelvrijgave |

| Asbestsoort (vezeltype) | Crocidoliet aanwezig |
| Toestand van het materiaal | Matig beschadigd, matig verweerd |

| Beschrijving | Schouwbus 'in open systeem' kachel keuken |
| Asbestmateriaal | Rookgaskanaal |
| Opmerking | Schouwbus in een 'open systeem' wil zeggen dat er in het verlengde van deze schouwbus een (open)haard, kachel is aangesloten of gebruikt wordt als ventilatie. De hoeveelheid is een schatting. |

**Dringend verwijderen**

- Verwijder dit asbestmateriaal zo snel mogelijk. Volg de toestand goed op.
- Voer bijkomende staalname(s) uit.

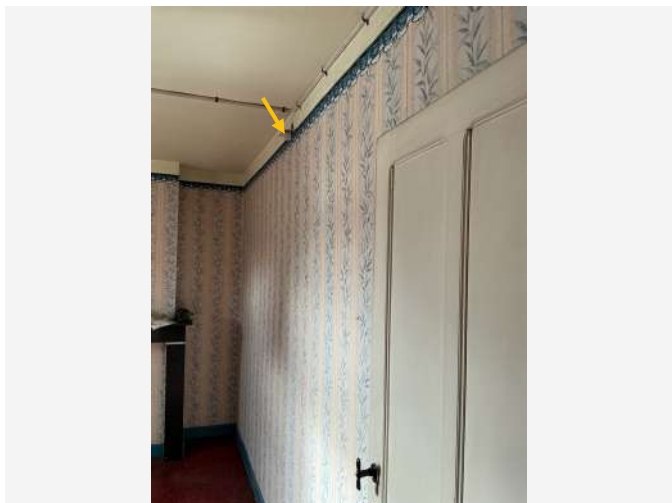
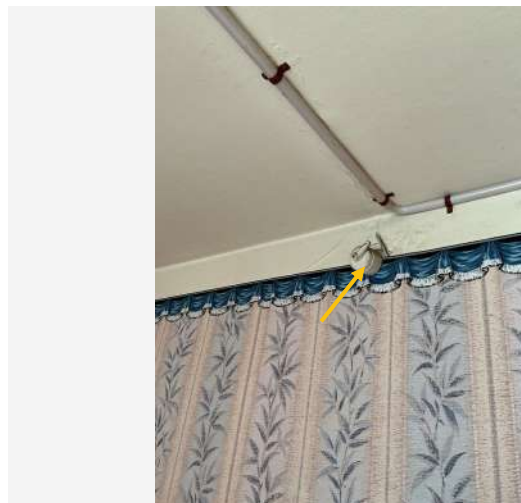
## Fiche 2: Bakeliet - Stopcontacten & schakelaars (binnen)

| Eindbeoordeling materiaalrisico | Laag materiaalrisico en/of verlaagde kans op vezelvrijgave |

| Asbestsoort (vezeltype) | Crocidoliet aanwezig |
| Toestand van het materiaal | Onbeschadigd, niet verweerd |

| Beschrijving | Bakeliet - Stopcontacten & schakelaars (binnen) |

Zorgvuldig beheren

- Zorg voor een veilig beheer. Vermijd het beschadigen van het asbestmateriaal. Controleer de toestand jaarlijks op wijzigingen.
- Voer bijkomende staalname(s) uit.
