Asbestinventarisatetest

Gasthuisstraat 62/31625707, 2300 Turnhout

Attestnummer : 20240523-000210.000

Niet-asbestveilig

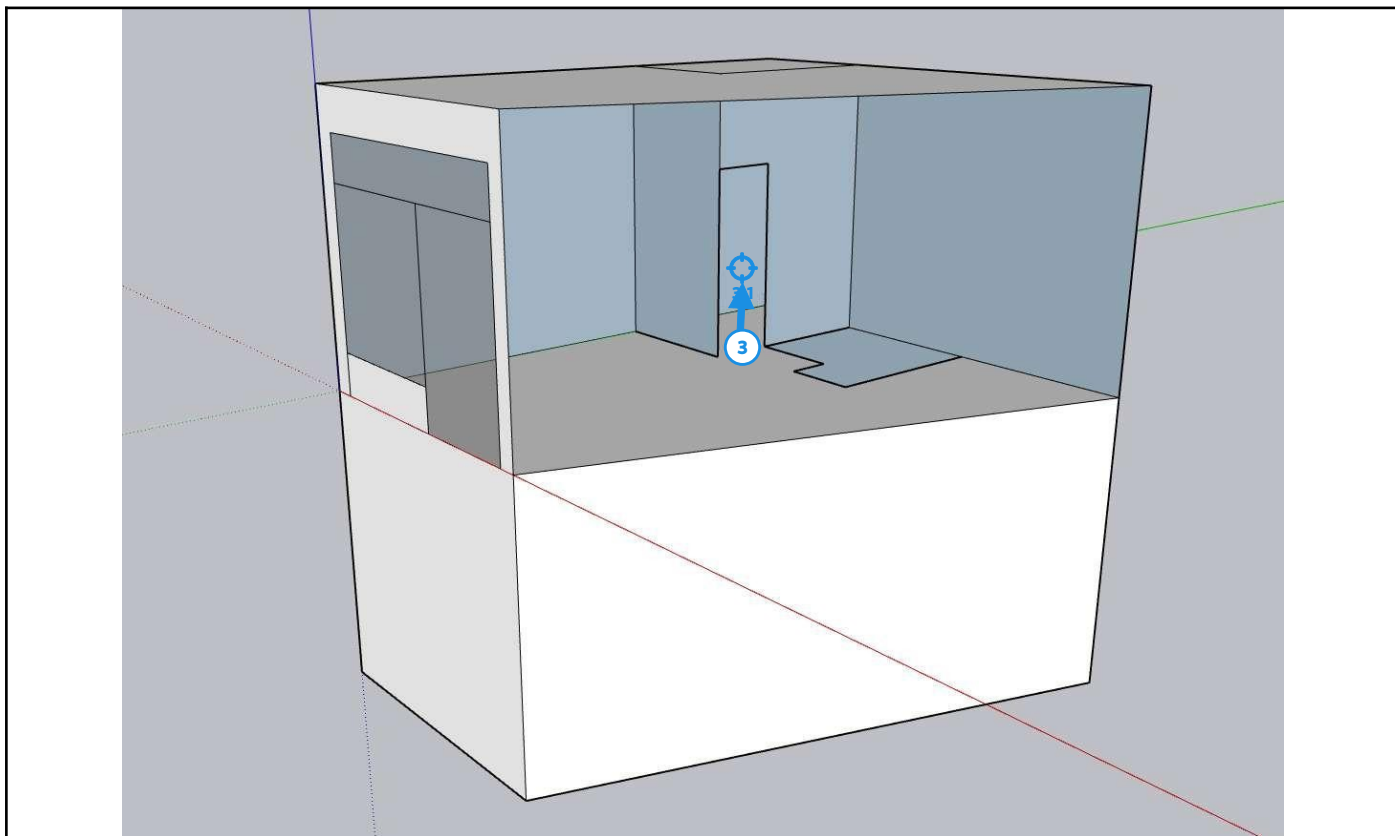
Plan 1.1: pleister muur wc

| Beschrijving | Type | Actie |
|---|---|---|
| 3. pleister muur WC | Geen asbest | - |

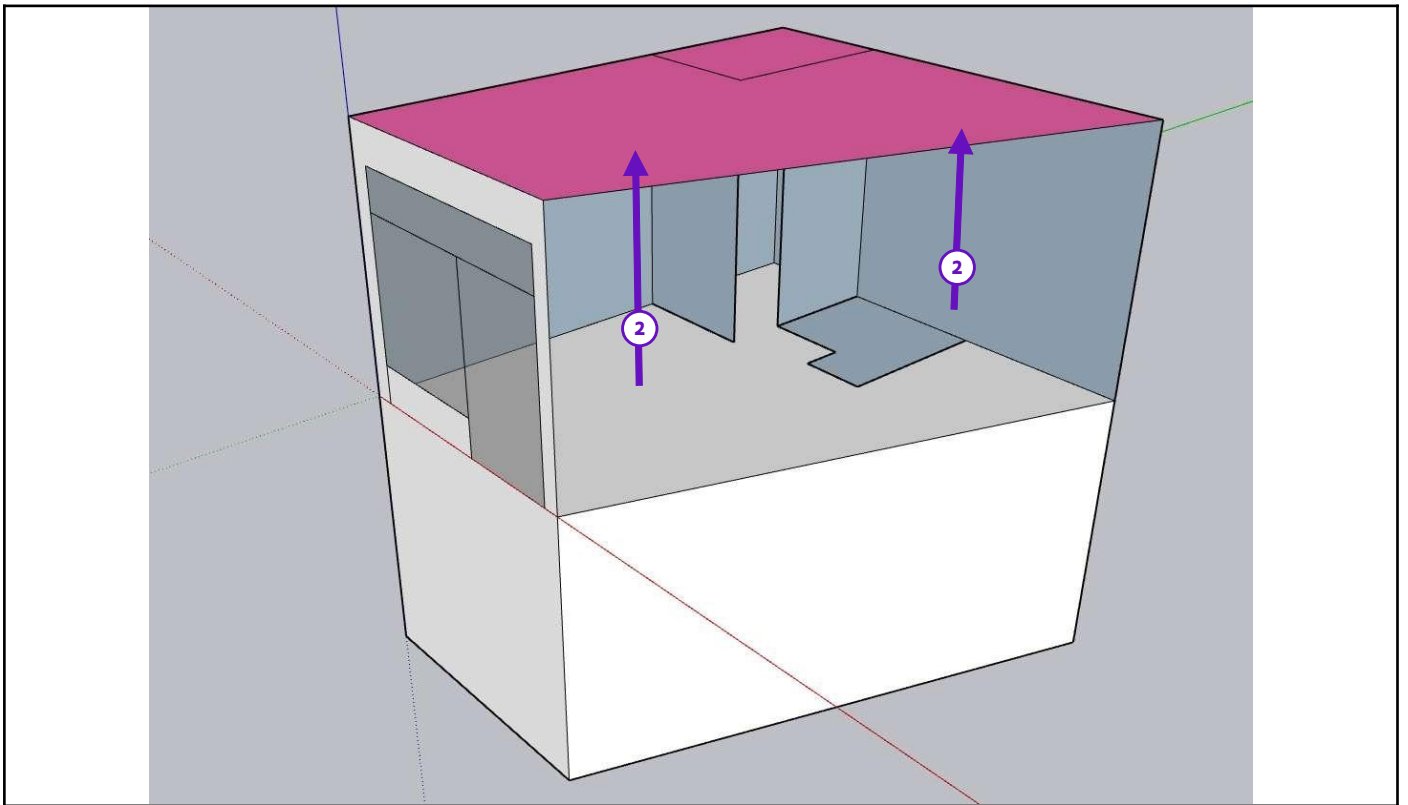
Plan 1.2: vals plafond

| Beschrijving | Type | Actie |
|---|---|---|
| 2. vals plafond | Advies | - |

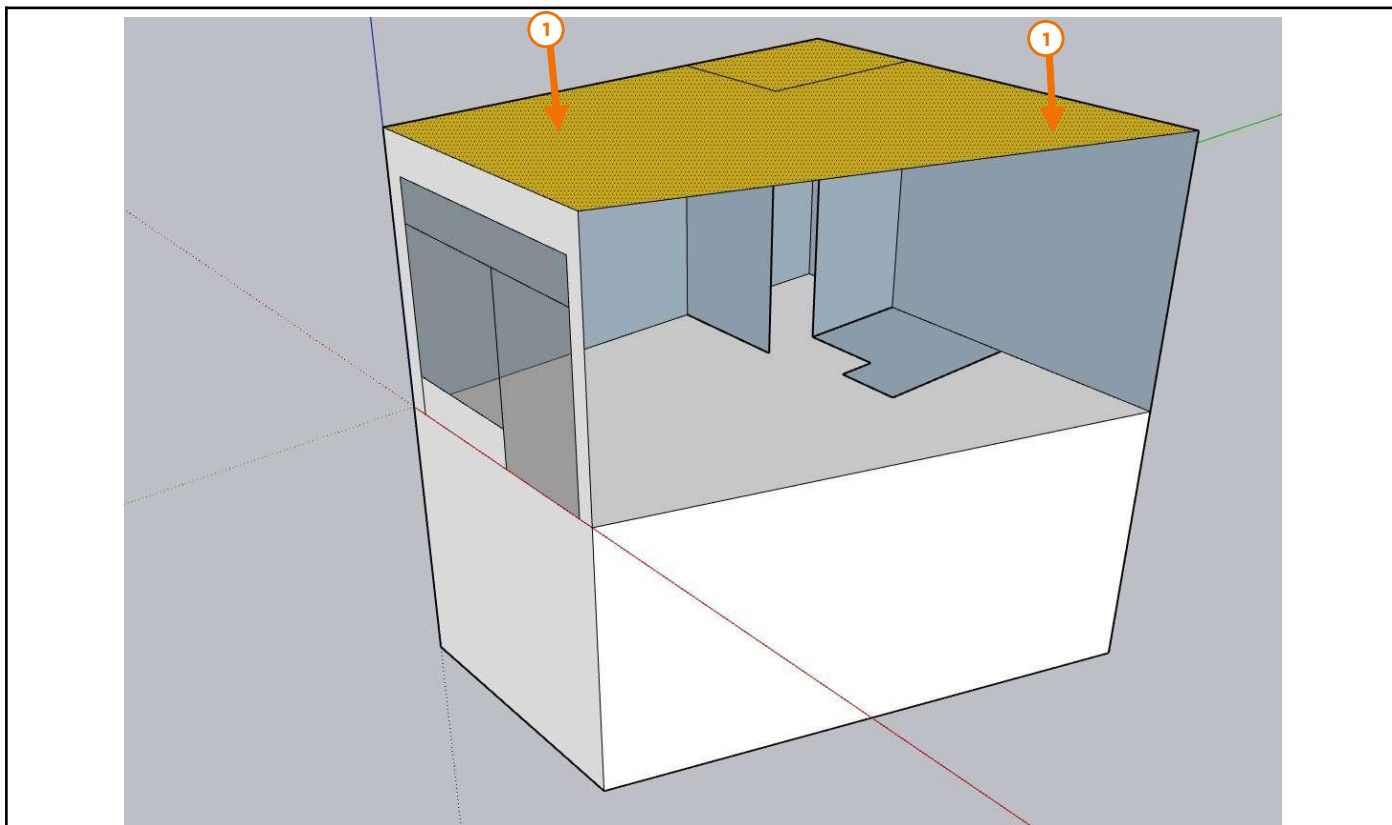
Plan 1.3: roofing plat dak

| Beschrijving | Type | Actie |
|---|---|---|
| 1. roofing plat dak | Asbestmateriaal | Verwijderen |

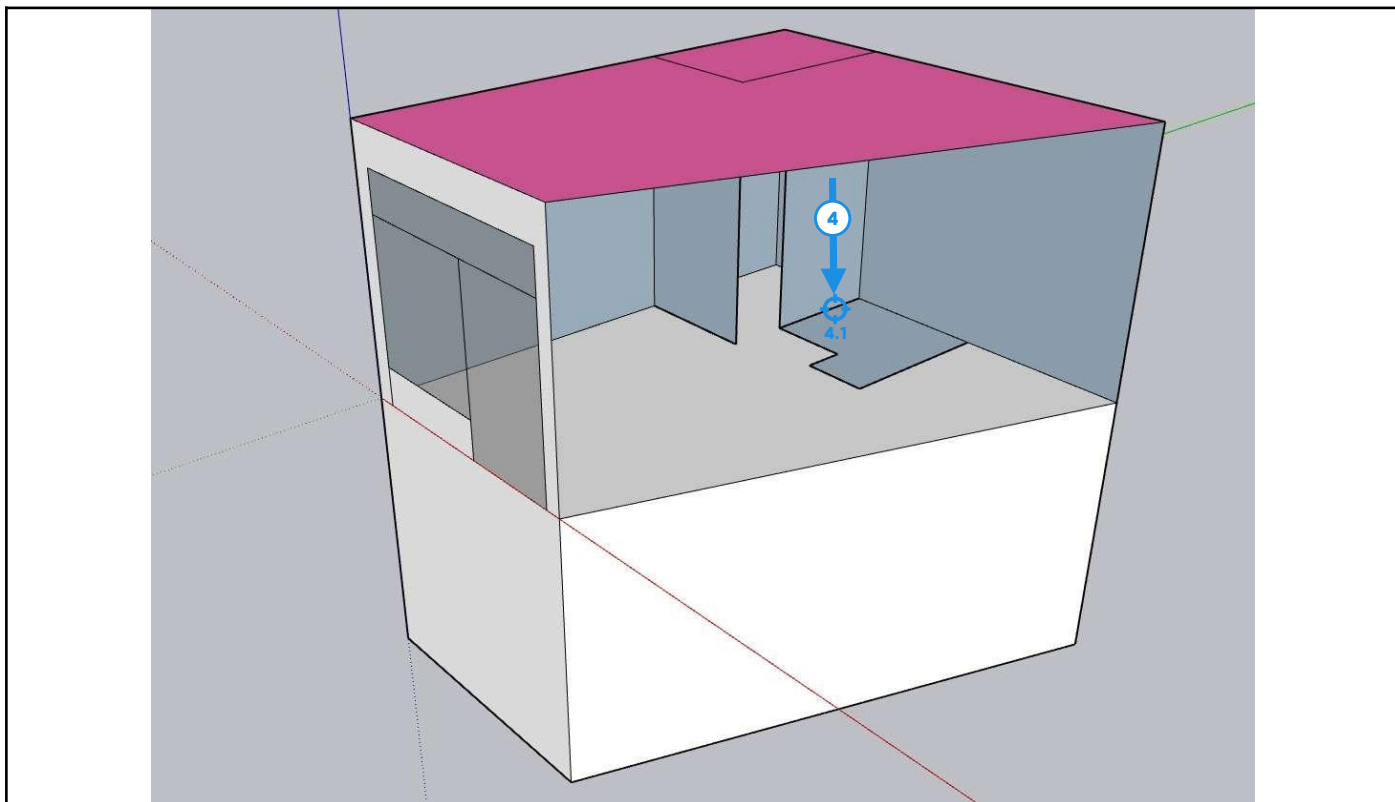
Plan 1.4: pleister muur kelder

| Beschrijving | Type | Actie |
|---|---|---|
| 4. pleister muur kelder | Geen asbest | - |

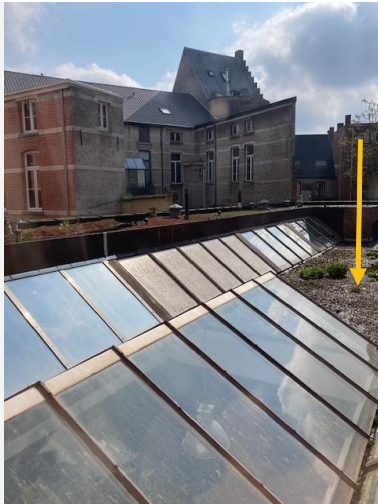
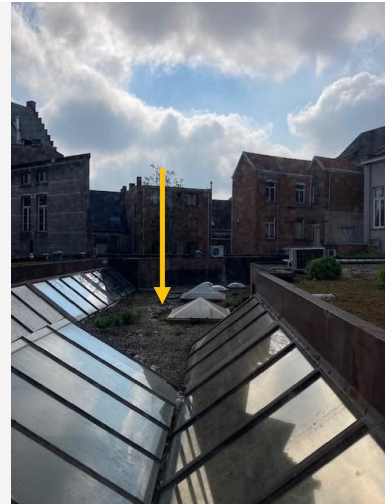
Het asbestmateriaal valt onder de mijlpaal van 2040.

- Plan 1.3: roofing plat dak

| Eindbeoordeling materiaalrisico | Verhoogd materiaalrisico en/of verhoogde kans op vezelvrijgave |

| Toestand van het materiaal | Matig beschadigd, matig verweerd |

| Asbestmateriaal | Dak- en gevelbekleding - Roofing |

Verwijderen

- Zorg voor een veilig beheer. Vermijd het beschadigen van het asbestmateriaal. Controleer de toestand jaarlijks op wijzigingen.

- Hermetische zone (erkend asbestverwijderaar)
Voor de verwijdering van asbest verwijs ik graag naar [Ovam.Vlaanderen.be/wie-mag-wat-verwijderen](https://www.ovam.vlaanderen.be/wie-mag-wat-verwijderen).

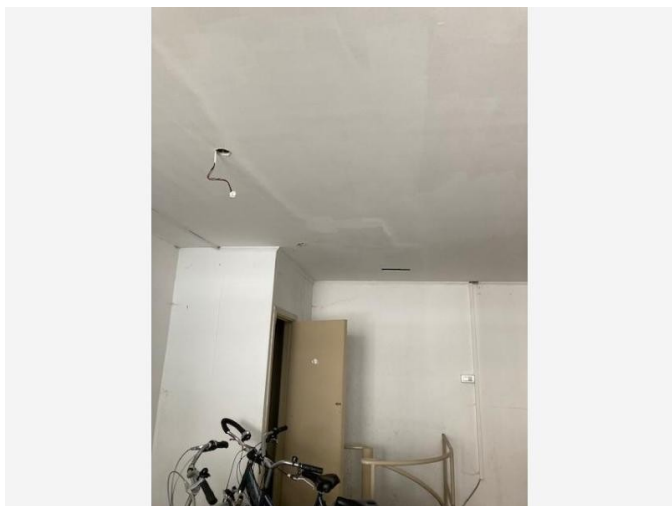
op het gelijkvloers zijn valse plafonds en gyproc-wanden geplaatst. Hieronder zal hoogstwaarschijnlijk bezetting zitten. Echter niet waarneembaar/vast te stellen.

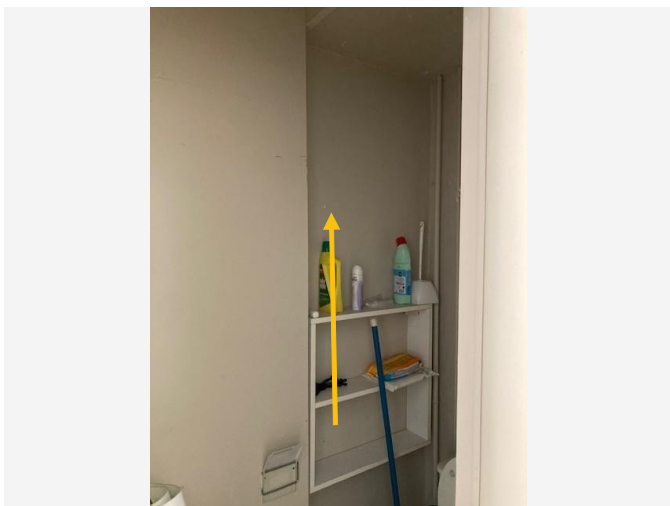
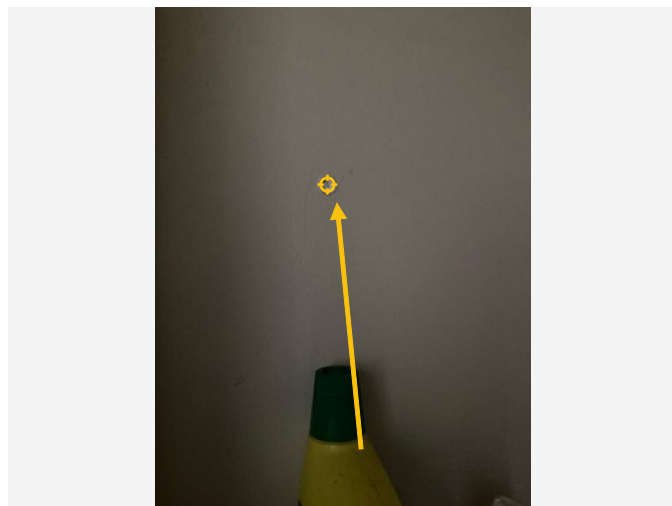
Geen asbest

| # | Type | Referentie | Resultaat |
|---|---|---|---|
| 3.1 | Mengmonster | mm2 | Geen asbest |

| Beschrijving | pleister muur WC |

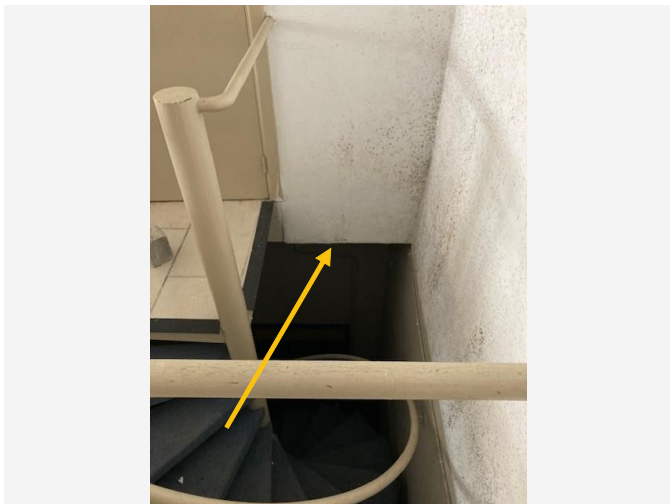
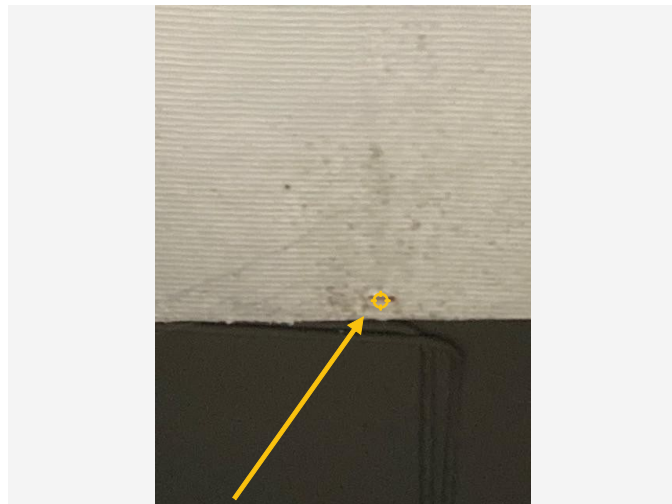
Fiche 4: pleister muur kelder

Geen asbest

| # | Type | Referentie | Resultaat |
|---|---|---|---|
| 4.1 | Mengmonster | mm1 | Geen asbest |
