Asbestinventarisatetest

Gasthuisstraat 62/31625710, 2300 Turnhout

Attestnummer : 20240530-000429.000

Uitgegeven op : 30.05.2024

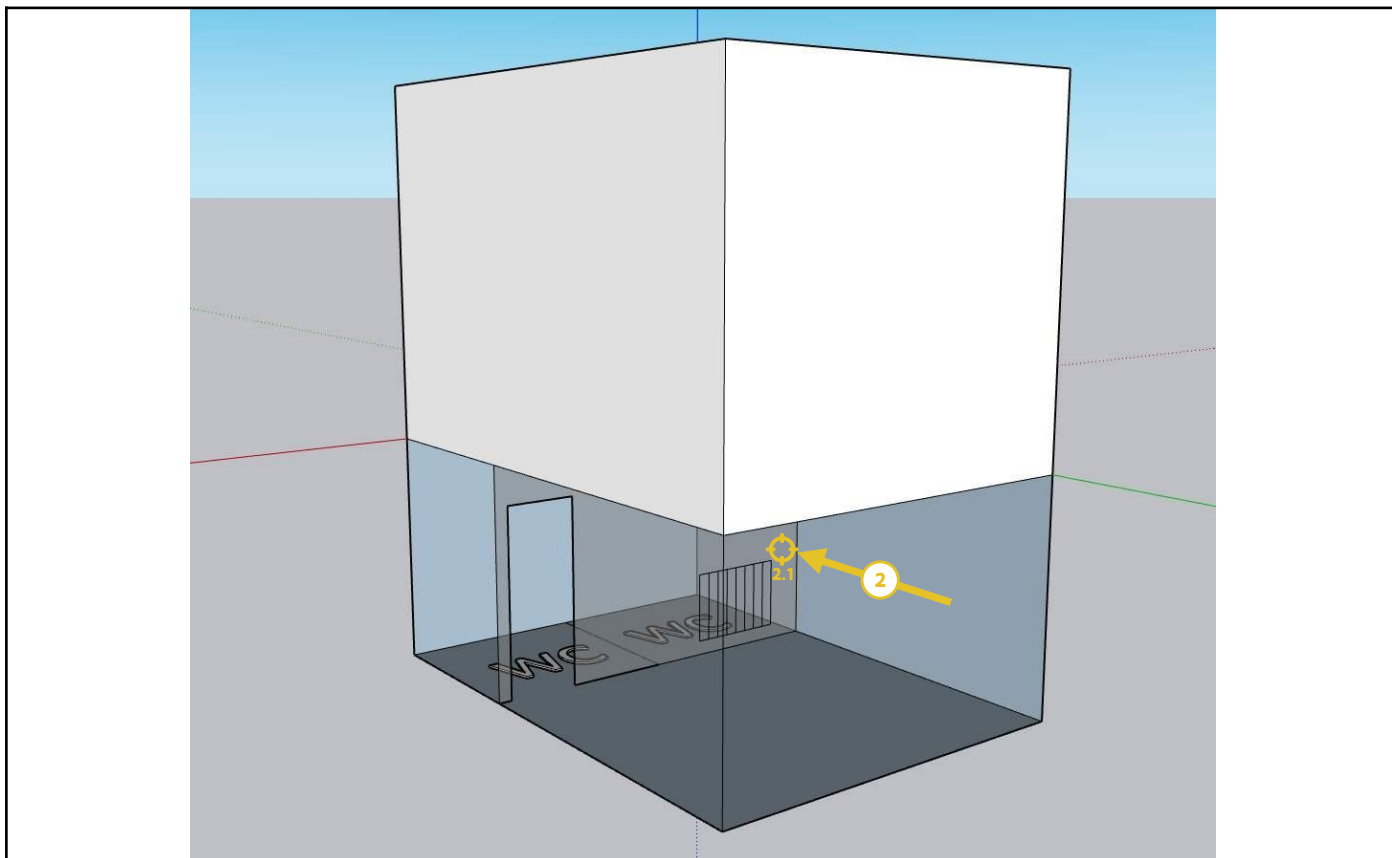
Plan 1.1: pleister muur keuken/kelder

Beschrijving	Type	Actie
2. pleister muur keuken/kelder	Asbestmateriaal	Zorgvuldig beheren
2.1 Code: mm2	Puntmonster	-

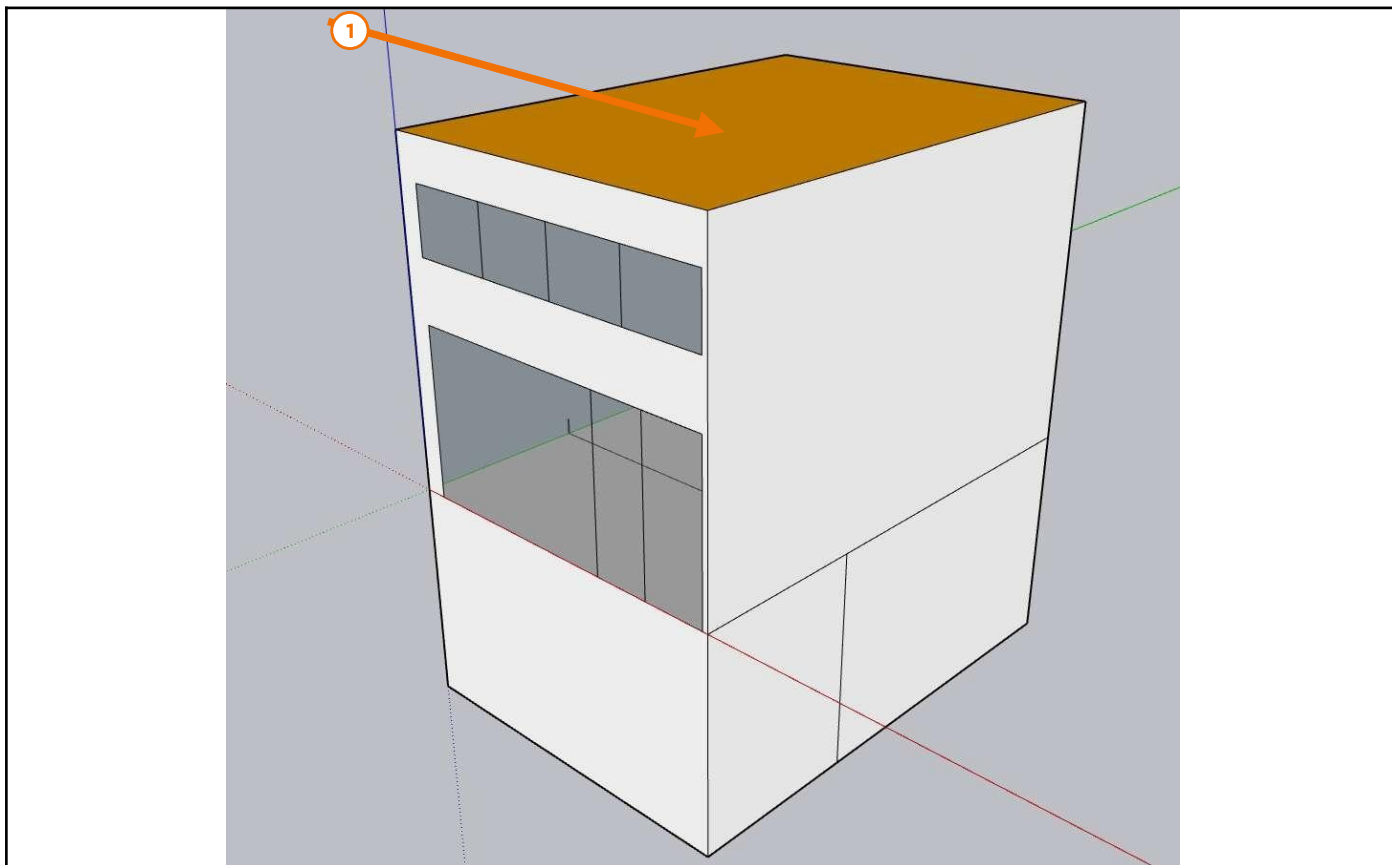
Plan 1.2: roofing plat dak

Beschrijving	Type	Actie
1. roofing plat dak	Asbestmateriaal	Verwijderen

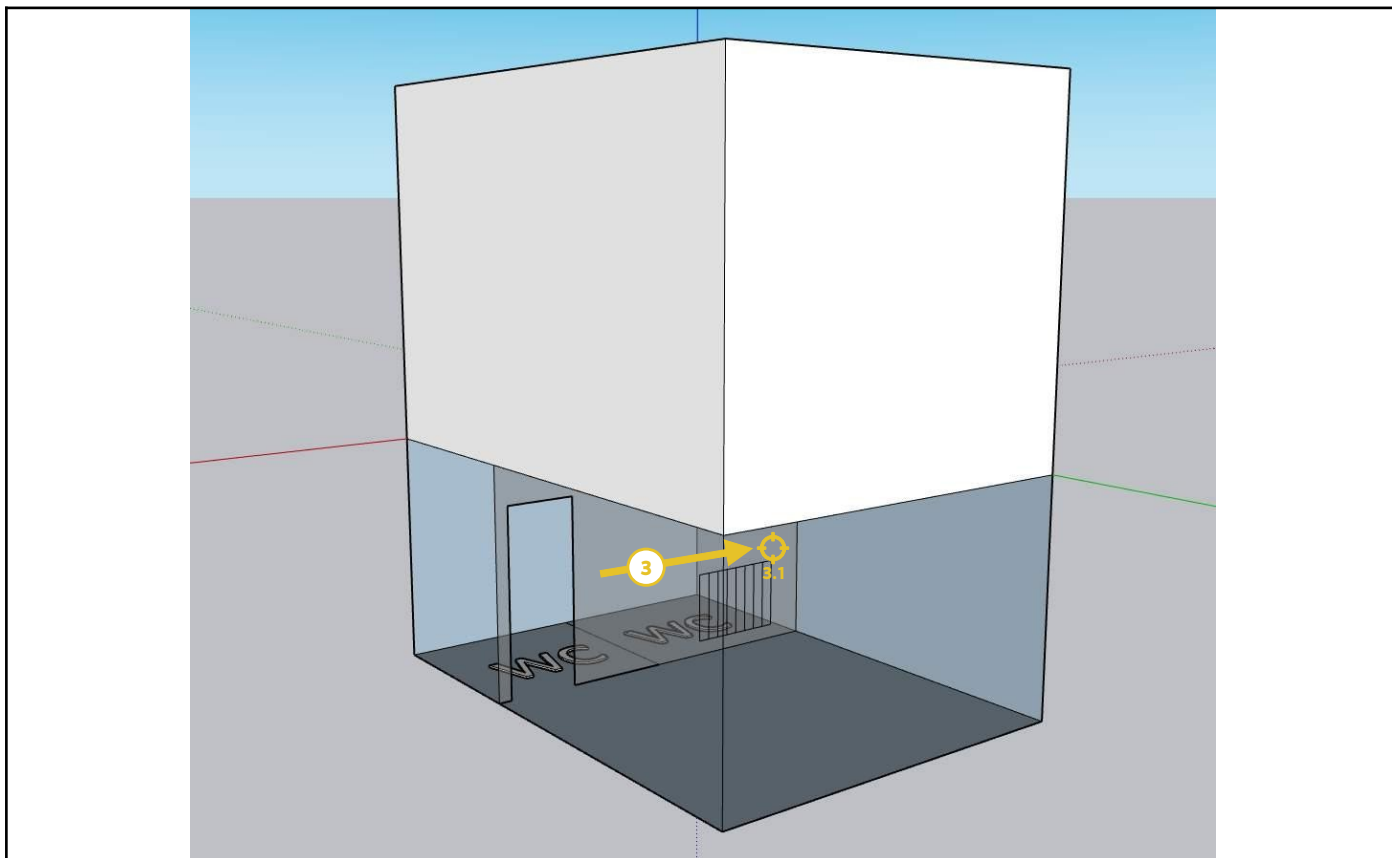
Plan 1.5: pleister muur kelder

Beschrijving	Type	Actie
3. pleister kelder muur	Asbestmateriaal	Zorgvuldig beheren
3.1 Code: mm6	Puntmonster	-

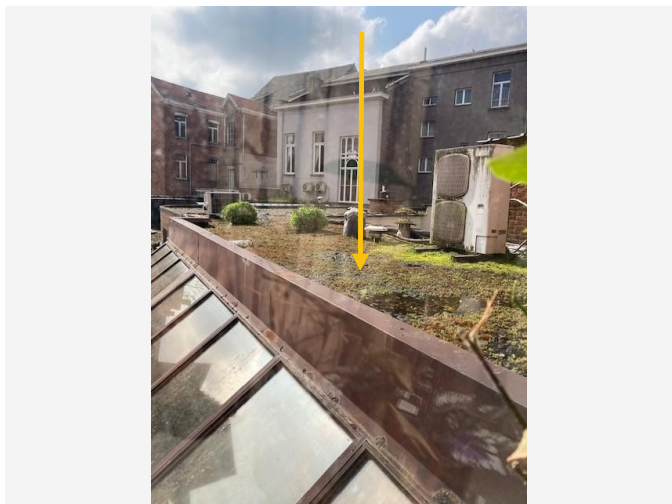
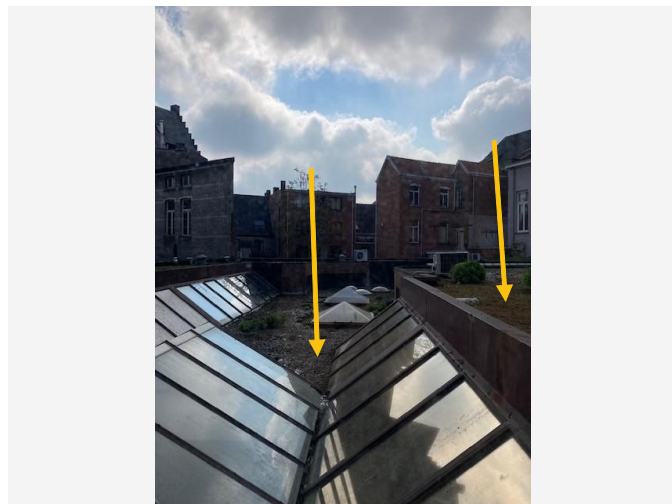
Het asbestmateriaal valt onder de mijlpaal van 2040.

Verwijderen

- Plan 1.2: roofing plat dak

Eindbeoordeling materiaalrisico	Verhoogd materiaalrisico en/of verhoogde kans op vezelvrijgave
---------------------------------	--

Gebondenheid	Categorie 1: hechtgebonden in oorsprong
Asbestsoort (vezeltype)	Alleen chrysotiel
Asbestconcentratie	Laag (< 50%)
Afschermingsgraad van het gehele materiaal	Geheel of deels vrij aan de buitenlucht
Toestand van het materiaal	Matig beschadigd, matig verweerd

Beschrijving	roofing plat dak
Omgeving	Buiten
Primaire drager	Plat dak
Asbestmateriaal	Dak- en gevelbekleding - Roofing
Bindmiddel van asbestmateriaal	Bitumen (roofing, teer, asfalt)
Gebondenheid op basis van bindmiddel	Hecht
Hoeveelheid (oppervlakte - aantal)	• 36,00 m ² - 1 stuk
Totale oppervlakte	36,00 m ²
Eenvoudig bereikbaar	Ja
Bevestigingswijze	• Verlijmd, ingegoten, versmeerd

- Zorg voor een veilig beheer. Vermijd het beschadigen van het asbestmateriaal. Controleer de toestand jaarlijks op wijzigingen.

- Hermetische zone (erkend asbestverwijderaar)
Voor de verwijdering van asbest verwijs ik graag naar [Ovam.Vlaanderen.be/wie-mag-wat-verwijderen](https://www.ovam.vlaanderen.be/wie-mag-wat-verwijderen).

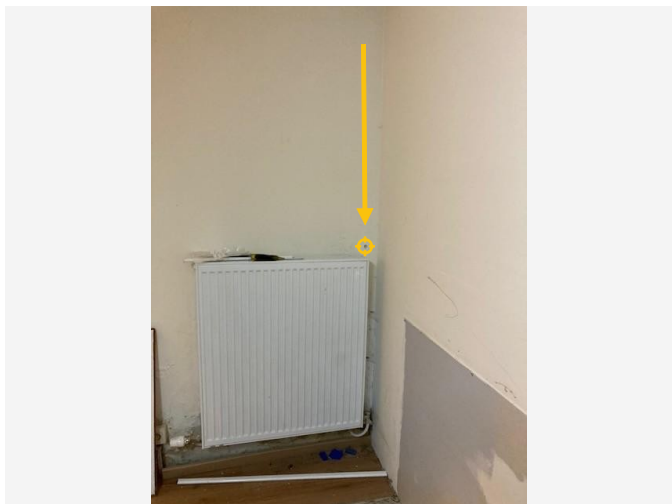
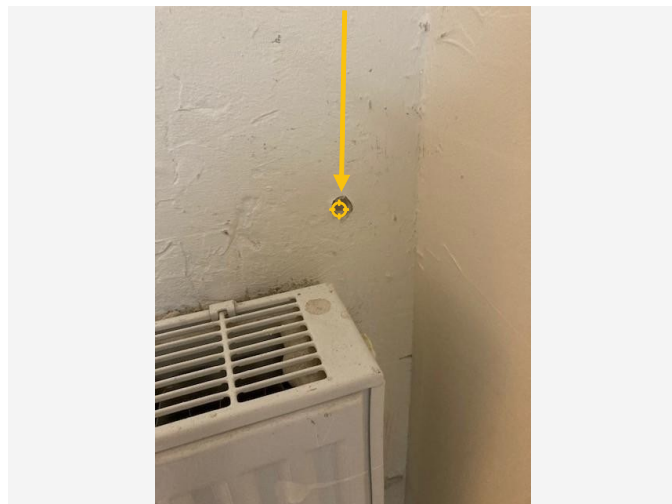
Het asbestmateriaal valt onder de mijlpaal van 2040.

Zorgvuldig beheren

- Plan 1.1: pleister muur keuken/kelder

Eindbeoordeling materiaalrisico	Laag materiaalrisico en/of verlaagde kans op vezelvrijgave
---------------------------------	--

Gebondenheid	Categorie 2: niet-hechtgebonden met matrix
Asbestsoort (vezeltype)	Alleen chrysotiel
Asbestconcentratie	Laag (< 50%)
Afschermingsgraad van het gehele materiaal	Geheel of deels (ook) vrij aan de binnenlucht
Toestand van het materiaal	Licht beschadigd, licht verweerd. Intact materiaal type Pical – asbestboard of categorie III 'gebondenheid'

#	Type	Referentie	Resultaat
2.1	Puntmonster	mm2	Chrysotiel

Beschrijving	pleister muur keuken/kelder
Omgeving	Binnen
Primaire drager	Binnenwand
Asbestmateriaal	In-situ afwerkingslagen - Pleisterwerk (wand, plafond, ...)
Bindmiddel van asbestmateriaal	Gips - kalk
Gebondenheid op basis van bindmiddel	Niet-hechtgebonden
Hoeveelheid (oppervlakte - dikte - aantal)	• 76,00 m ² - 0,50 cm - 1 stuk

- Zorg voor een veilig beheer. Vermijd het beschadigen van het asbestmateriaal. Controleer de toestand jaarlijks op wijzigingen.

- Hermetische zone (erkend asbestverwijderaar)
Voor de verwijdering van asbest verwijs ik graag naar [Ovam.Vlaanderen.be/wie-mag-wat-verwijderen](https://www.ovam.vlaanderen.be/wie-mag-wat-verwijderen).

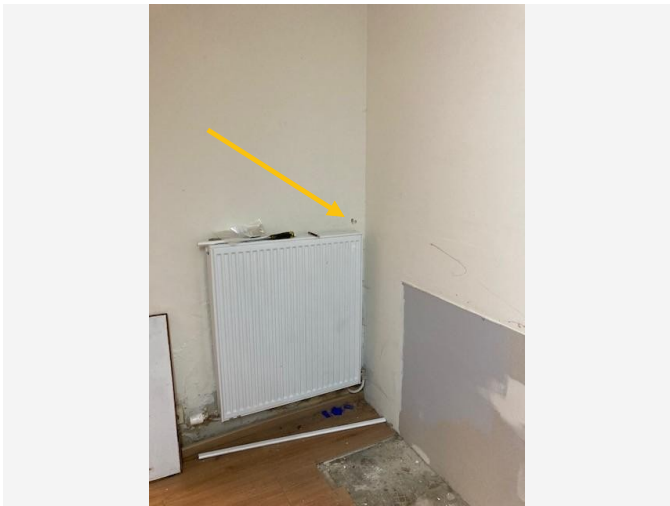
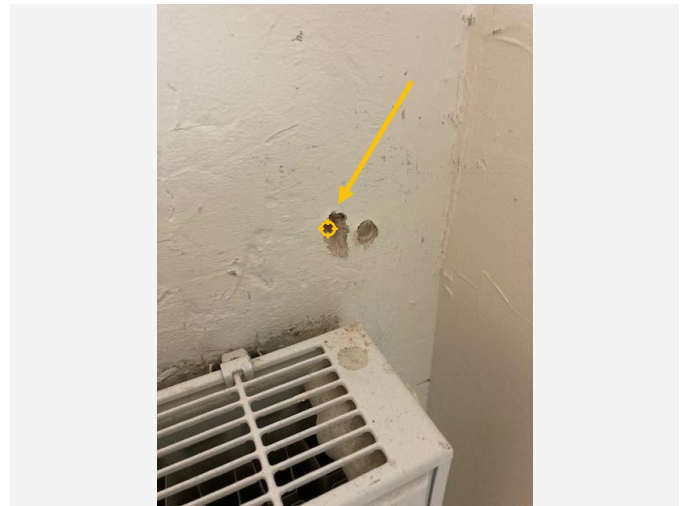
Het asbestmateriaal valt onder de mijlpaal van 2040.

Zorgvuldig beheren

- Plan 1.5: pleister muur kelder

Eindbeoordeling materiaalrisico	Laag materiaalrisico en/of verlaagde kans op vezelvrijgave
---------------------------------	--

Gebondenheid	Categorie 2: niet-hechtgebonden met matrix
Asbestsoort (vezeltype)	Alleen chrysotiel
Asbestconcentratie	Laag (< 50%)
Afschermingsgraad van het gehele materiaal	Geheel of deels (ook) vrij aan de binnenlucht
Toestand van het materiaal	Licht beschadigd, licht verweerd. Intact materiaal type Pical – asbestboard of categorie III 'gebondenheid'

#	Type	Referentie	Resultaat
3.1	Puntmonster	mm6	Chrysotiel

Beschrijving	pleister kelder muur
Omgeving	Binnen
Primaire drager	Binnenwand
Asbestmateriaal	In-situ afwerkingslagen - Pleisterwerk (wand, plafond, ...)
Bindmiddel van asbestmateriaal	Gips - kalk
Gebondenheid op basis van bindmiddel	Niet-hechtgebonden
Hoeveelheid (oppervlakte - dikte - aantal)	• 76,00 m ² - 0,50 cm - 1 stuk

- Zorg voor een veilig beheer. Vermijd het beschadigen van het asbestmateriaal. Controleer de toestand jaarlijks op wijzigingen.

- Hermetische zone (erkend asbestverwijderaar)
Voor de verwijdering van asbest verwijs ik graag naar [Ovam.Vlaanderen.be/wie-mag-wat-verwijderen](https://www.ovam.vlaanderen.be/wie-mag-wat-verwijderen).

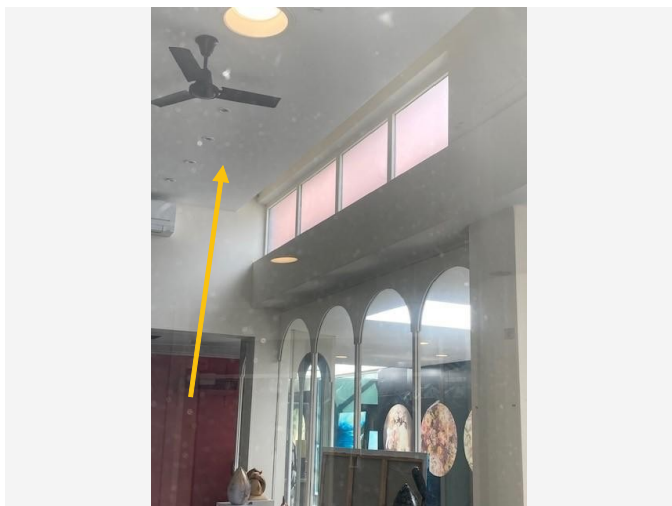
Vrije foto

In vele ruimtes zijn valse plafonds en gyproc-wanden geplaatst. Hieronder zal hoogstwaarschijnlijk bezetting zitten. Echter niet waarneembaar/vast te stellen.

- Plan 1.3: valse plafonds

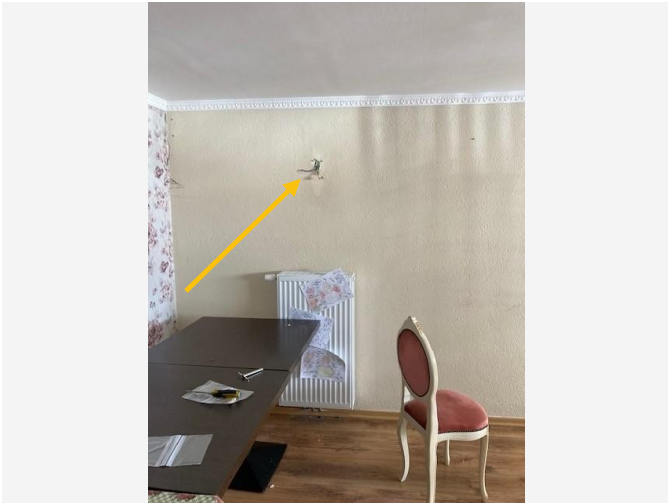
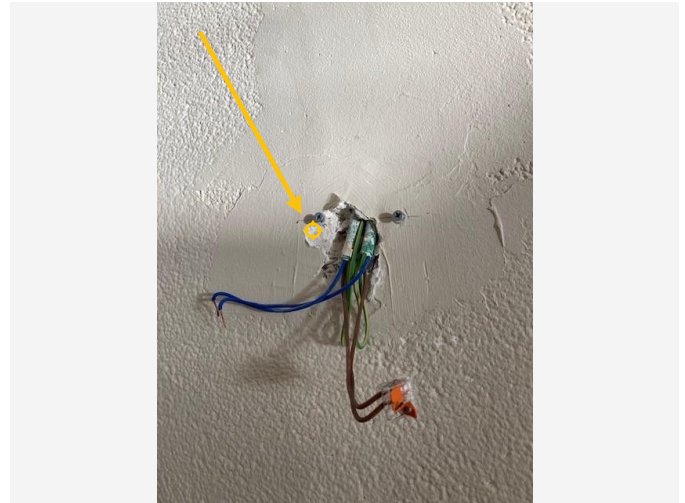
Geen asbest

- Plan 1.4: pleister muur gvl

#	Type	Referentie	Resultaat
5.1	Puntmonster	mm1	Geen asbest

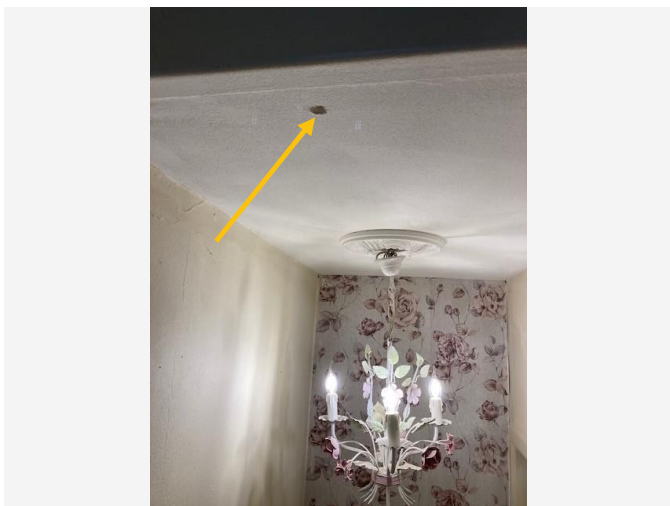
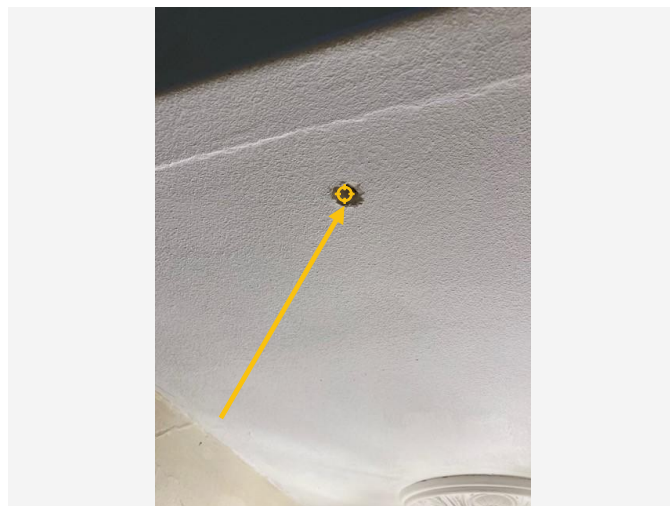
Geen asbest

- Plan 1.6: pleister kelder plafond

#	Type	Referentie	Resultaat
6.1	Puntmonster	mm4	Geen asbest

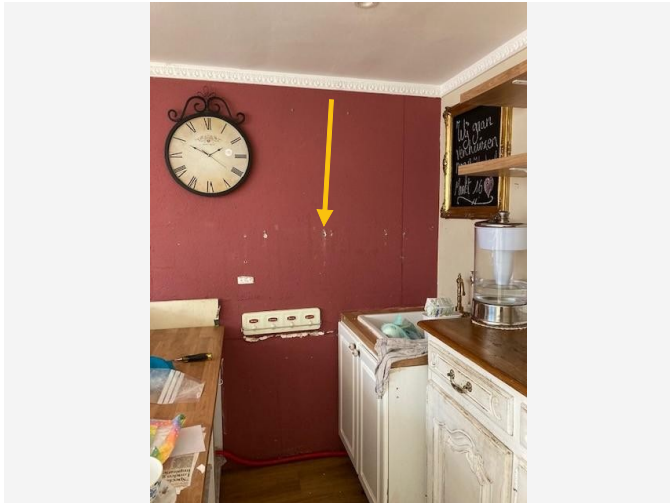
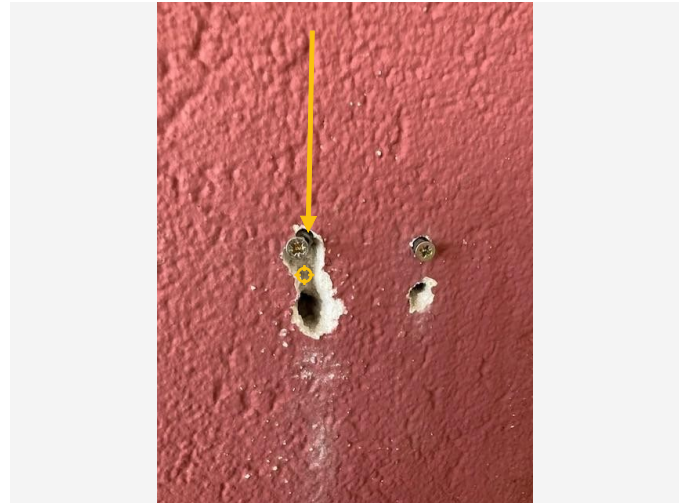
Fiche 7: pleister muur achter toog

Geen asbest

#	Type	Referentie	Resultaat
7.1	Puntmonster	mm5	Geen asbest
