Asbestinventarisatetest

Rood Kruisstraat 7, 2300 Turnhout

Attestnummer : 20241206-000094.001

Asbestveilig (maar niet asbestvrij)

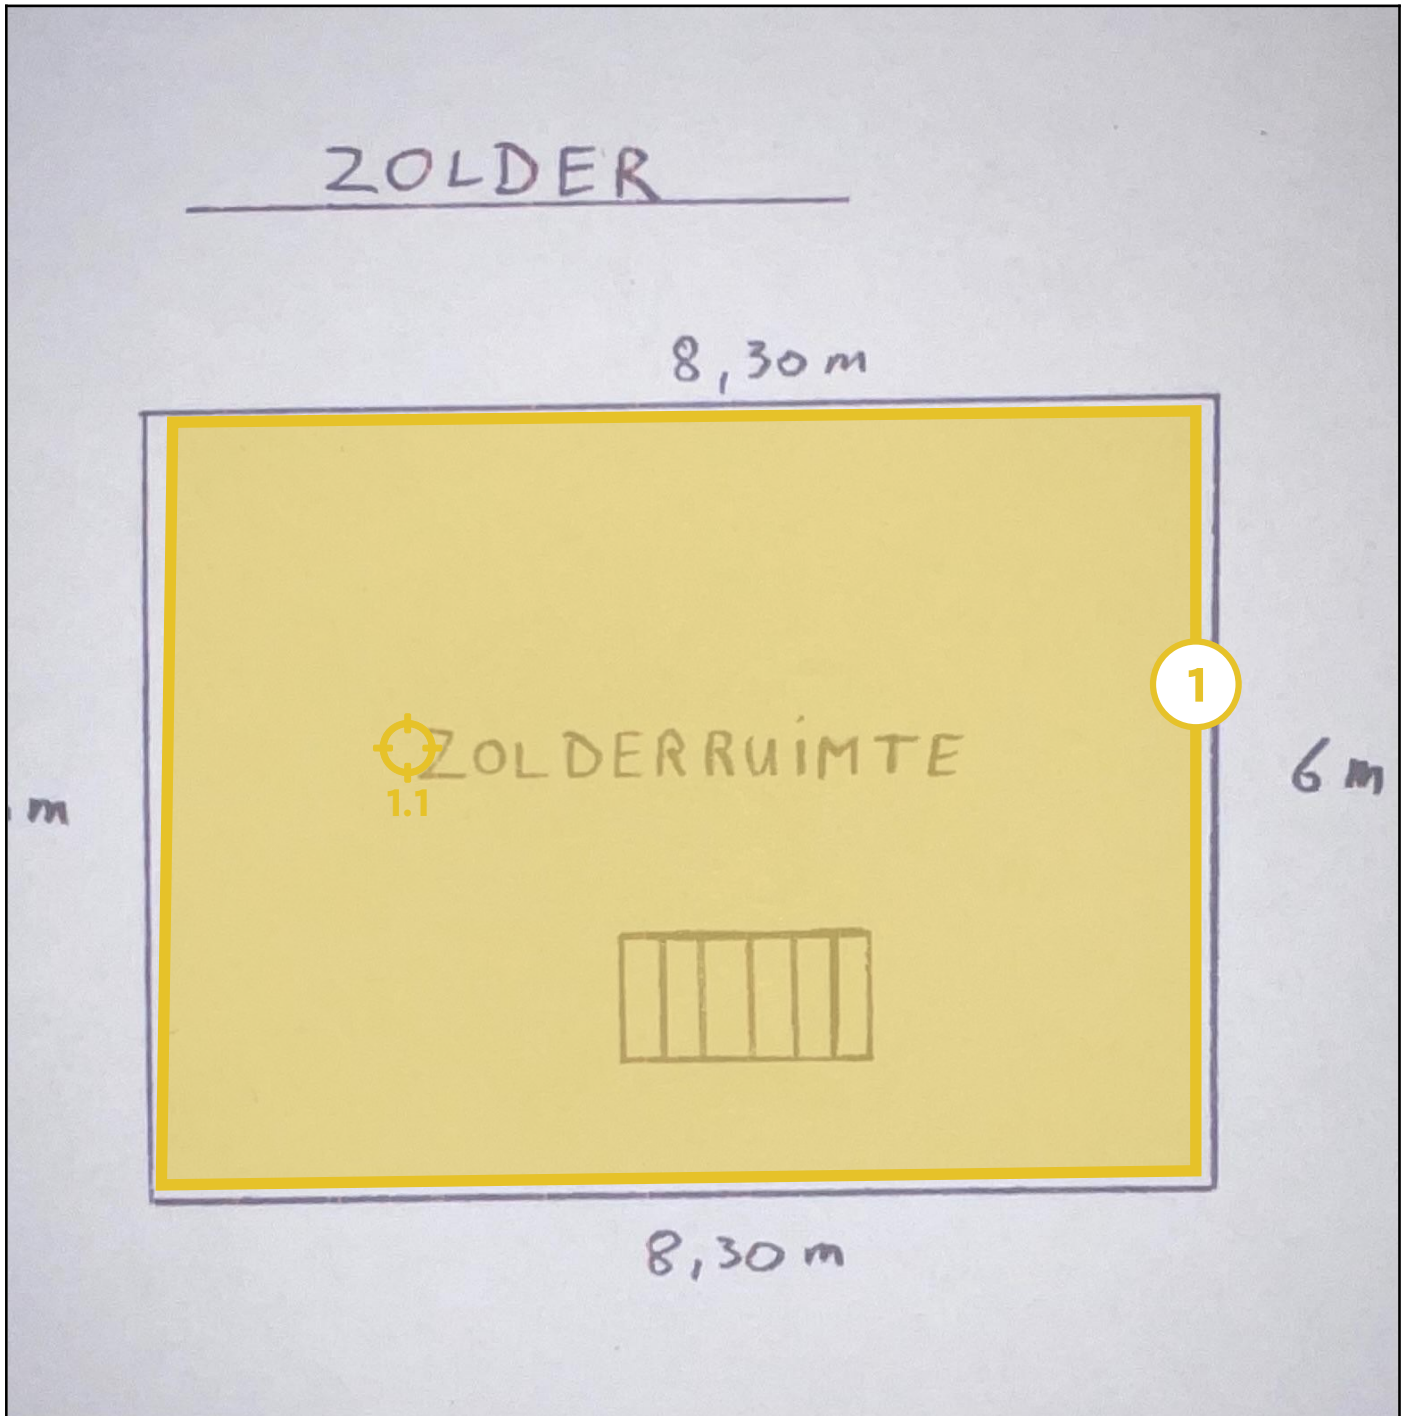
Plan 1.7: Onderdak

Beschrijving	Type	Actie
1. Onderdak	Asbestmateriaal	Zorgvuldig beheren
1.1 Code: Mm03	Puntmonster	-

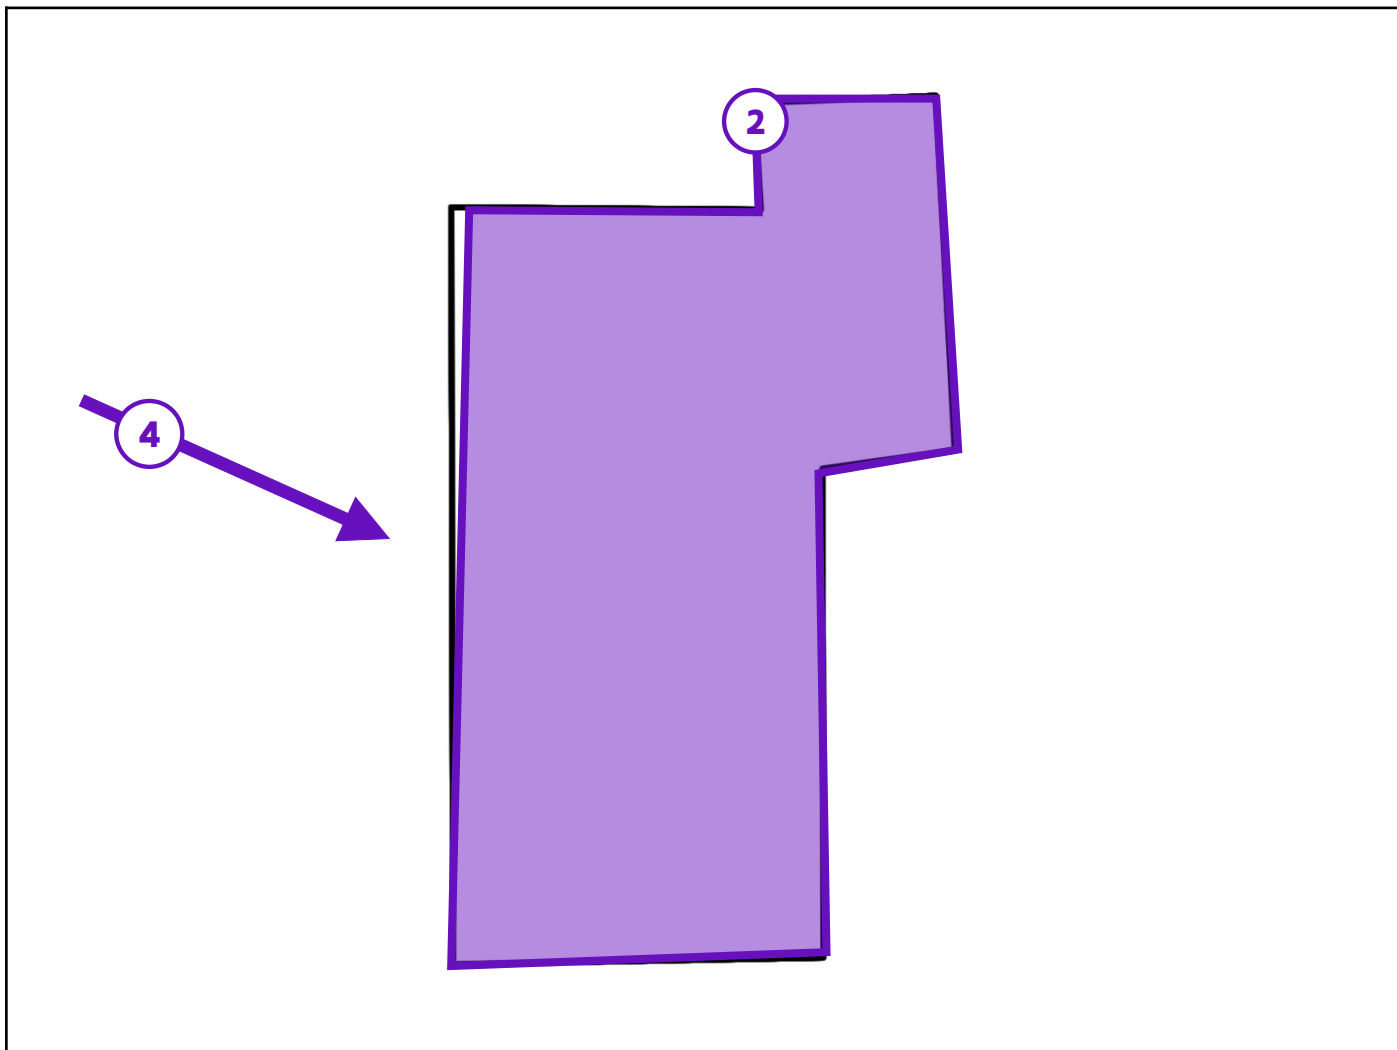
Plan 1.9: kruipkelder

Beschrijving	Type	Actie
2. kruipkelder	Beperking	-
4. Leidingisolatie	Advies	-

Uitleg van de asbestdeskundige: Daar de ingang van de kruipkelder zich onder het terras bevond en hiervoor eerst het terras gedemonteerd moest worden, kon ik de kruipkelder niet onderzoeken. De kruipkelder was eveneens minder dan 1,5m hoog.

De eigenaar heeft me foto's laten zien van de kruipkelder en hierop was een leidingisolatie te zien, maar of deze asbesthoudend was, kon ik niet vaststellen. De exacte locatie van de leidingisolatie weet ik niet.

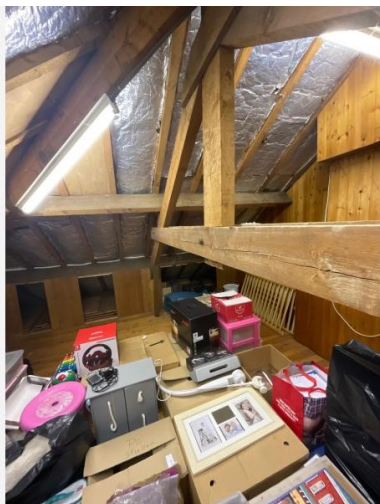
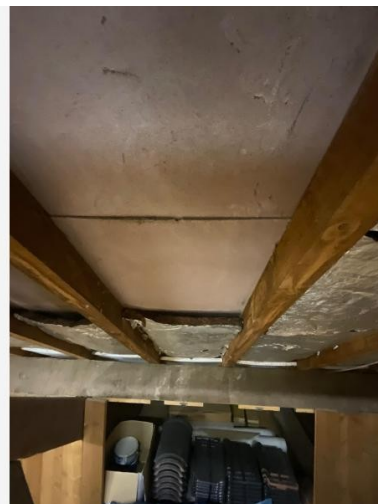
Het asbestmateriaal valt onder de mijlpaal van 2040.

Eindbeoordeling materiaalrisico	Laag materiaalrisico en/of verlaagde kans op vezelvrijgave
---------------------------------	--

Gebondenheid	Categorie 1: hechtgebonden in oorsprong
Asbestsoort (vezeltype)	Alleen chrysotiel
Asbestconcentratie	Laag (< 50%)
Afschermingsgraad van het gehele materiaal	Geheel of deels (ook) vrij aan de binnenlucht
Toestand van het materiaal	Licht beschadigd, licht verweerd. Intact calciumsilicaatmateriaal of categorie III 'gebondenheid'

#	Type	Referentie	Resultaat
1.1	Puntmonster	Mm03	Chrysotiel

Beschrijving	Onderdak
Omgeving	Binnen
Primaire drager	Schuin dak
Asbestmateriaal	Plaat, paneel, tablet - Type Menuiserite
Bindmiddel van asbestmateriaal	Cement
Gebondenheid op basis van bindmiddel	Hecht
Hoeveelheid (oppervlakte - dikte - aantal)	<ul style="list-style-type: none">• 80,00 m² - 0,50 cm - 1 stuk
Totaal volume	0,40 m ³
Eenvoudig bereikbaar	Nee <ul style="list-style-type: none">• Het asbestmateriaal is bedekt (uitgezonderd laag verf, coating, behang, kunststof, textiel) en het wegnemen van het bedekkende materiaal kan niet zonder het bedekkende materiaal te beschadigen.
Bevestigingswijze	<ul style="list-style-type: none">• Geklemd• Genageld, geniet
Identificatiemethode	Vaststelling met monsternamen
Destructieve handeling voor identificatie	Nee

- Zorg voor een veilig beheer en verwijder dit asbestmateriaal wanneer het bij werken eenvoudig bereikbaar wordt. Controleer de toestand jaarlijks op wijzigingen.

- Eenvoudige handelingen: mag via doe-het-zelf of door werknemer(s) met opleidingsattest eenvoudige handelingen
Gezien de hoeveelheid, raad ik aan om het laten verwijderen door een professional. Zij beschikken over professioneel materiaal en de nodige vakkennis om de klus op een veilige manier te doen. Indien je het toch zelf verwijderd, moet je de platen in zijn geheel kunnen verwijderen, wat niet evident is aangezien ze zitten geklemd tussen de panlatten en de kepers. Draag bij de verwijdering steeds de gepaste beschermingsmiddelen.

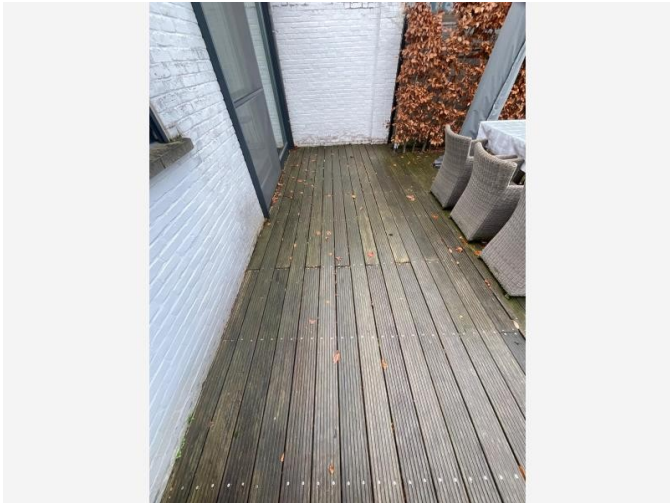
Situeringfoto

Permanente beperking

Reden: Het onderzoek kan niet uitgevoerd worden binnen de bepalingen van de Welzijnswet

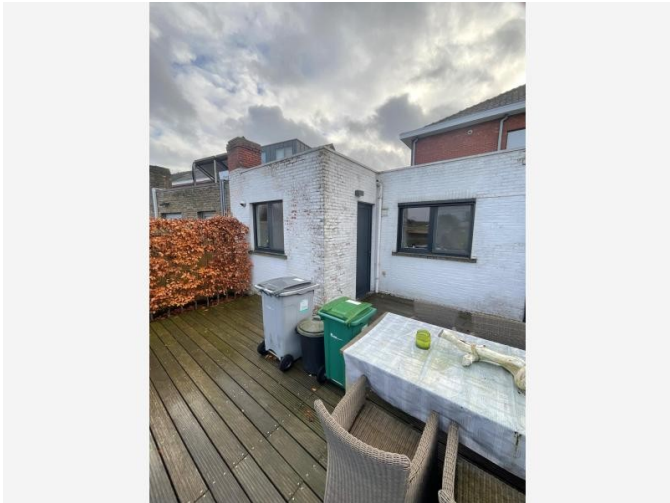
Vrije foto

Het verhoogd terras was gemaakt met hout, hout is niet-asbestverdacht. Echter heb ik niet kunnen vaststellen wat er nog onder zat.

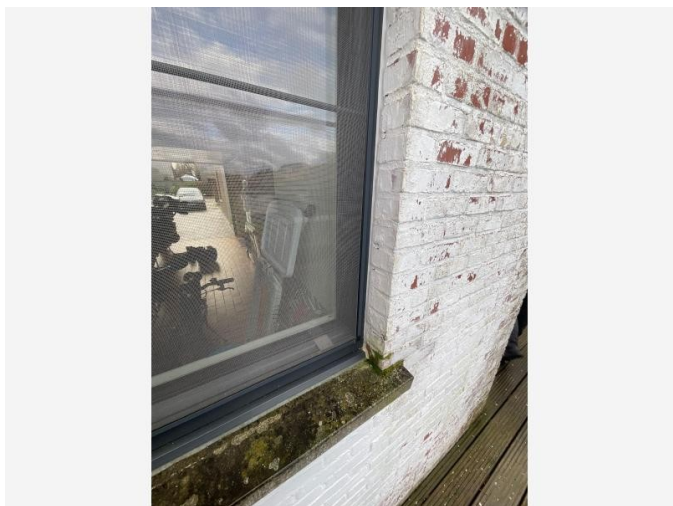
Vrije foto

De gebruikte siliconen zijn niet-asbestverdacht.

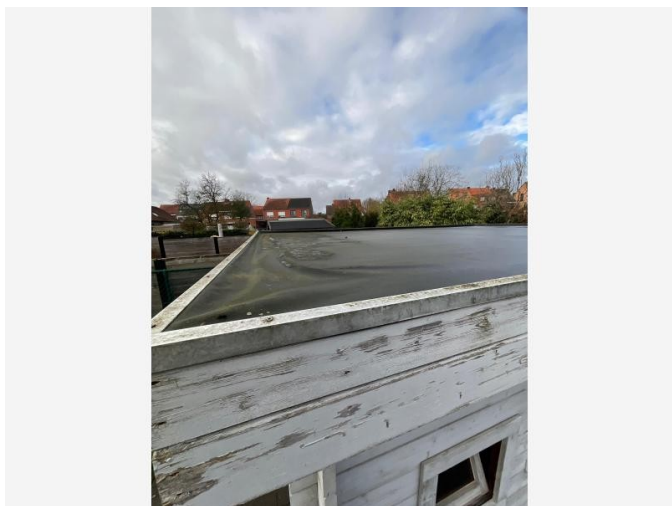
Vrije foto

Op het tuinhuis lag epdm.

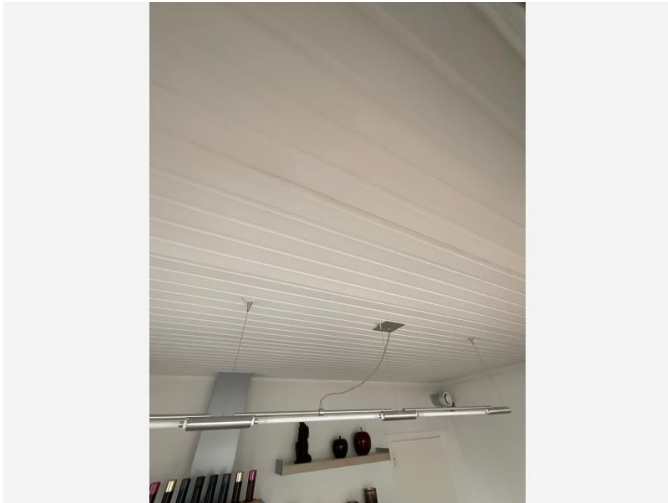
Vrije foto

Het gebruikte vals plafond is niet-asbestverdacht. Echter heb ik niet kunnen vaststellen wat er nog achter zat.

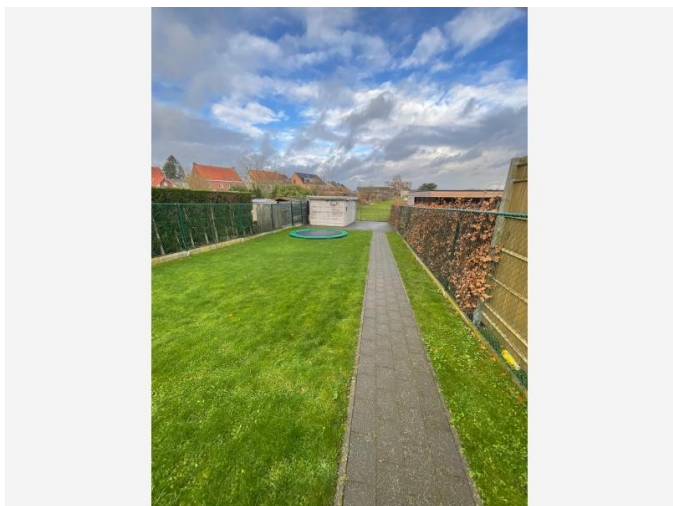
Vrije foto

De oprit was vervaardigd uit kasseien en het padje in de tuin uit klinkers. Beide producten zijn niet-asbestverdacht.

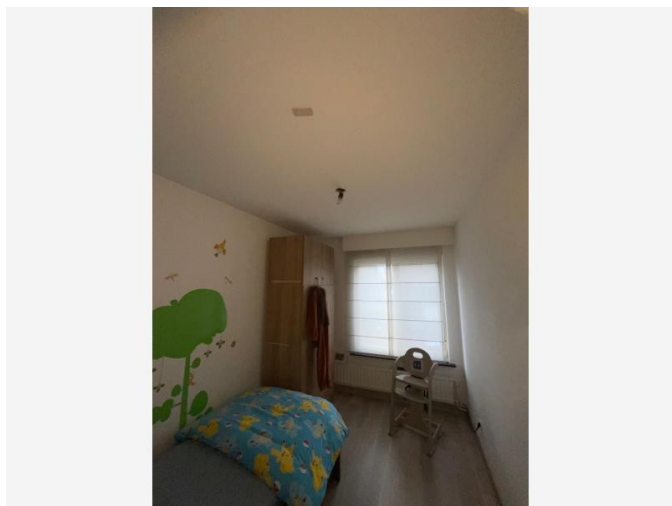
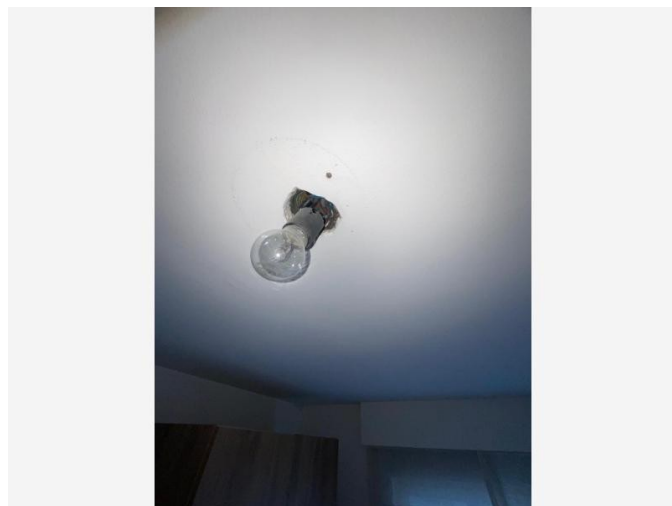
Geen asbest

#	Type	Referentie	Resultaat
9.1	Mengmonster	Mm02	Geen asbest

Beschrijving	Plafondpleister
Omgeving	Binnen
Primaire drager	Plafond
Bindmiddel van materiaal	Gips - kalk
Gebondenheid op basis van bindmiddel	Niet-hechtgebonden
Hoeveelheid (oppervlakte - dikte - aantal)	• 120,00 m ² - 0,50 cm - 1 stuk
Totaal volume	0,60 m ³
Identificatiemethode	Vaststelling met monstername
Destructieve handeling voor identificatie	Nee

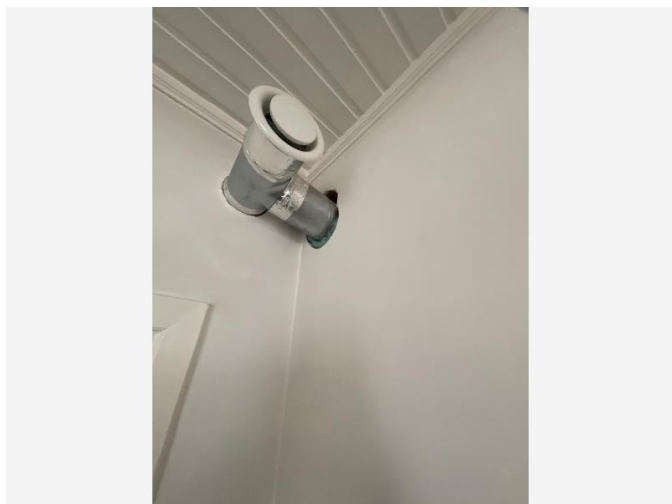
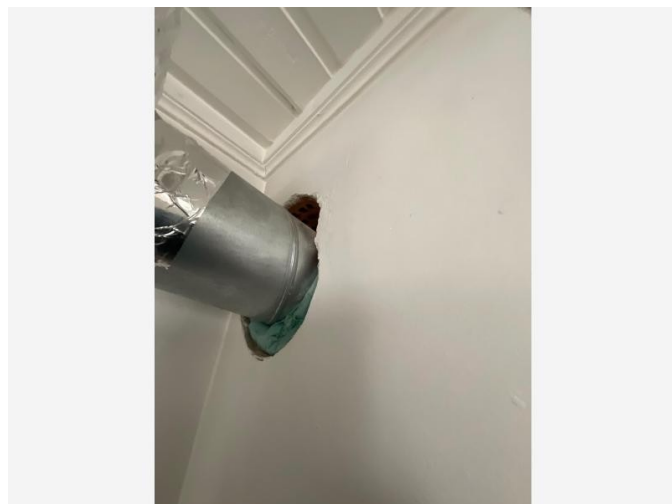
Geen asbest

#	Type	Referentie	Resultaat
10.1	Mengmonster	Mm01	Geen asbest

Beschrijving	Muurpleister
Omgeving	Binnen
Primaire drager	Binnenwand
Bindmiddel van materiaal	Gips - kalk
Gebondenheid op basis van bindmiddel	Niet-hechtgebonden
Hoeveelheid (oppervlakte - dikte - aantal)	• 230,00 m ² - 0,50 cm - 1 stuk
Totaal volume	1,15 m ³
Identificatiemethode	Vaststelling met monsternamen
Destructieve handeling voor identificatie	Nee

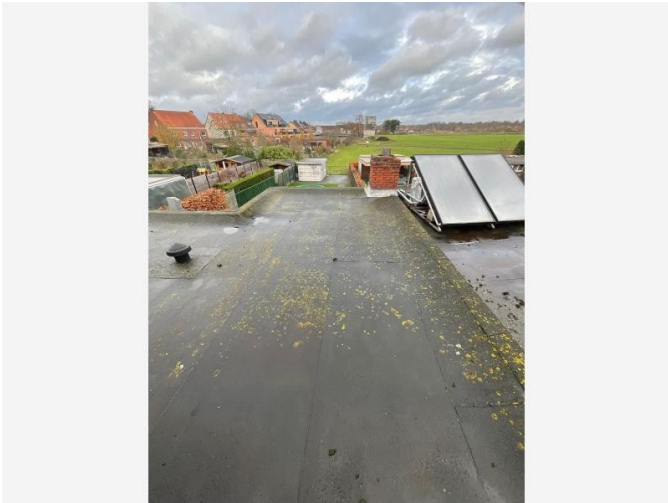
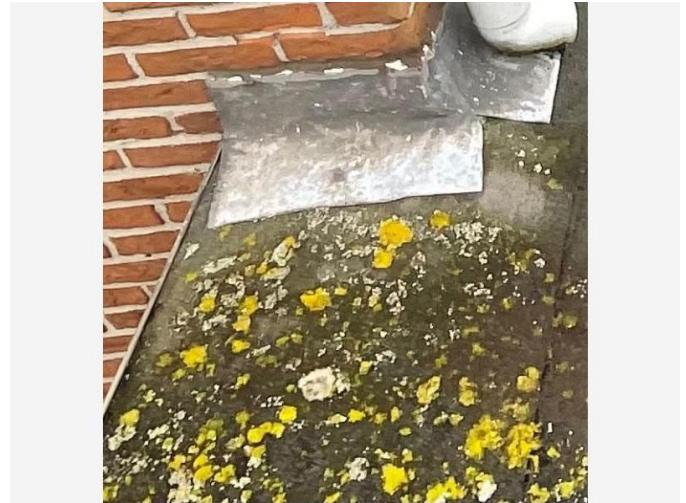
Fiche 11: Roofing

Geen asbest

#	Type	Referentie	Resultaat
11.1	Puntmonster	Mm04	Geen asbest

Beschrijving	Roofing
Omgeving	Buiten
Primaire drager	Plat dak
Bindmiddel van materiaal	Bitumen (roofing, teer, asfalt)
Gebondenheid op basis van bindmiddel	Hecht
Hoeveelheid (oppervlakte - aantal)	• 30,00 m ² - 1 stuk
Totale oppervlakte	30,00 m ²
Identificatiemethode	Vaststelling met monsternamen
Destructieve handeling voor identificatie	Nee
Opmerking	Ik heb enkel de toplaag kunnen bemonsteren. Ik heb niet kunnen vaststellen of nog oudere lagen roofing onder zaten. Als bij werken toch blijkt dat er een oudere roofinglaag onder zit, is het aangeraden hiervan een staal te laten onderzoeken om zo blootstelling aan asbest te voorkomen.
