Asbestinventarisatetest

Brusselsesteenweg 197, 1560 Hoeilaart

Attestnummer : 20241121-000005.000

Niet-asbestveilig

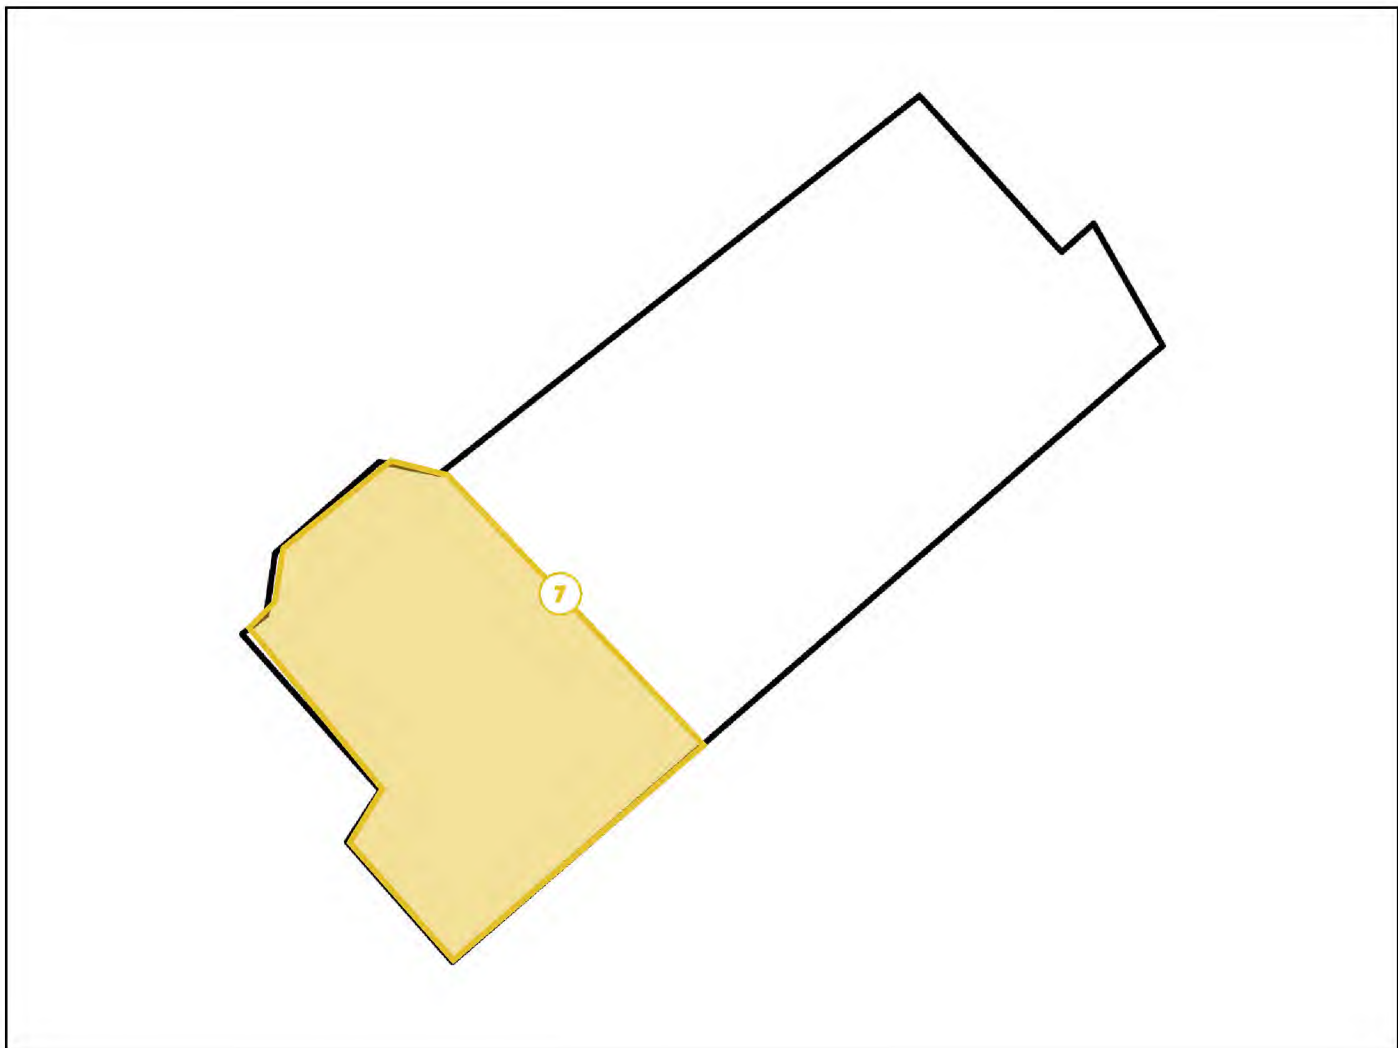
Plan 1.1: roofing aanduiding

| Beschrijving | Type | Actie |
|---|---|---|
| 7. ROOFING | Asbestmateriaal | Zorgvuldig beheren |

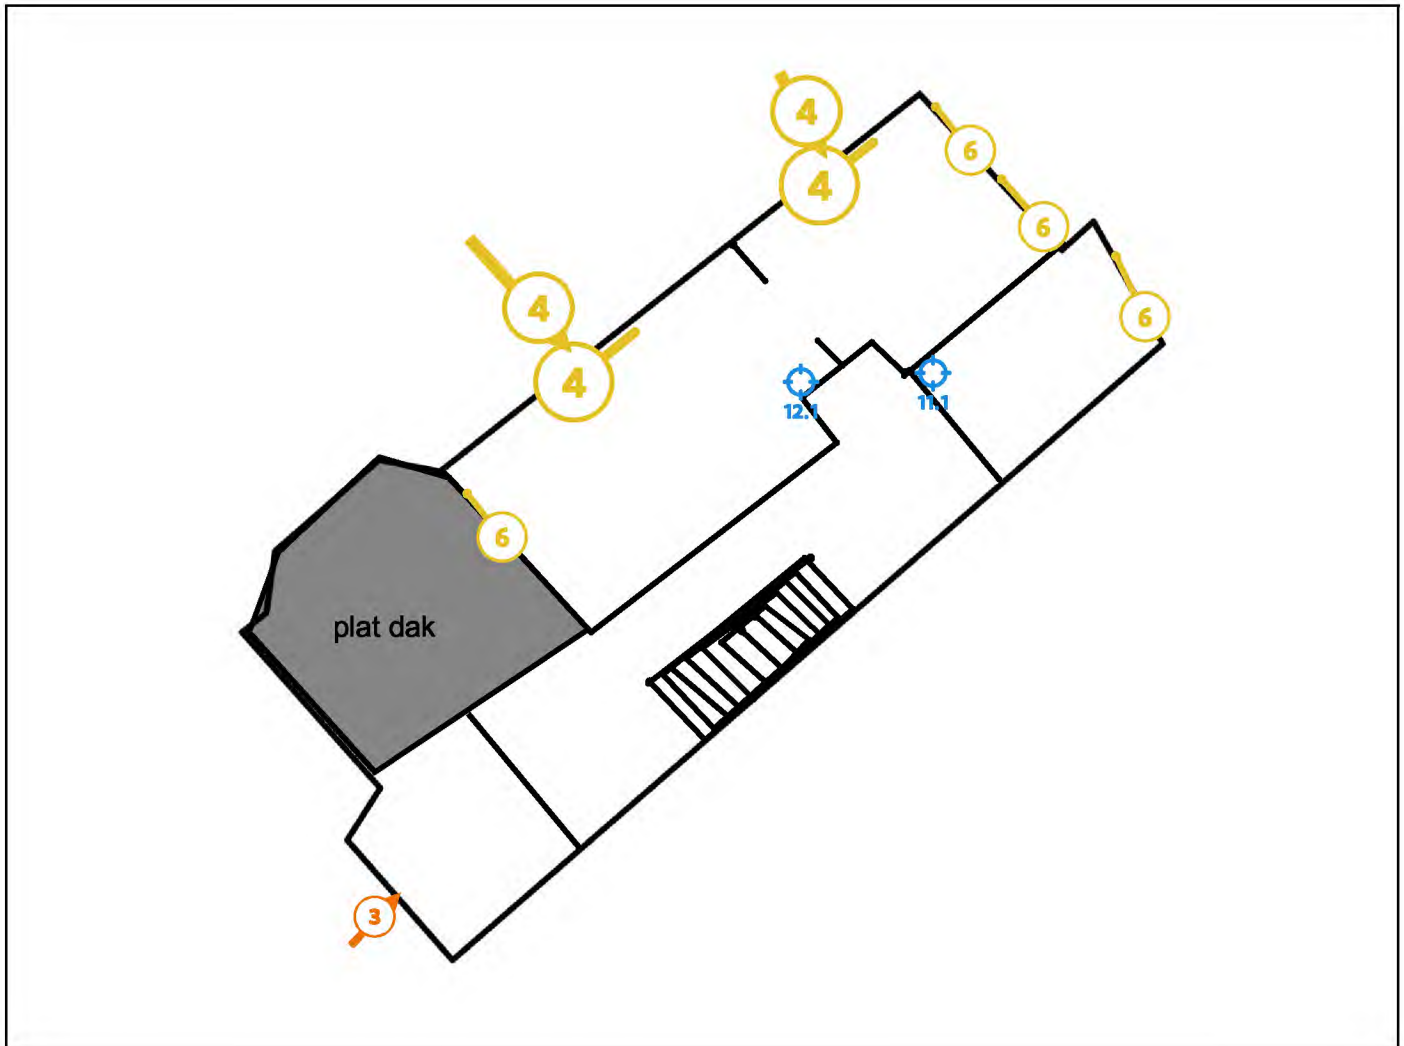
Plan 1.2: 1ste verdieping

| Beschrijving | Type | Actie |
|---|---|---|
| 3. radiator afdichting dop | Asbestmateriaal | Verwijderen |
| 4. Haard | Asbestmateriaal | Zorgvuldig beheren |
| 6. vensterbank | Asbestmateriaal | Zorgvuldig beheren |

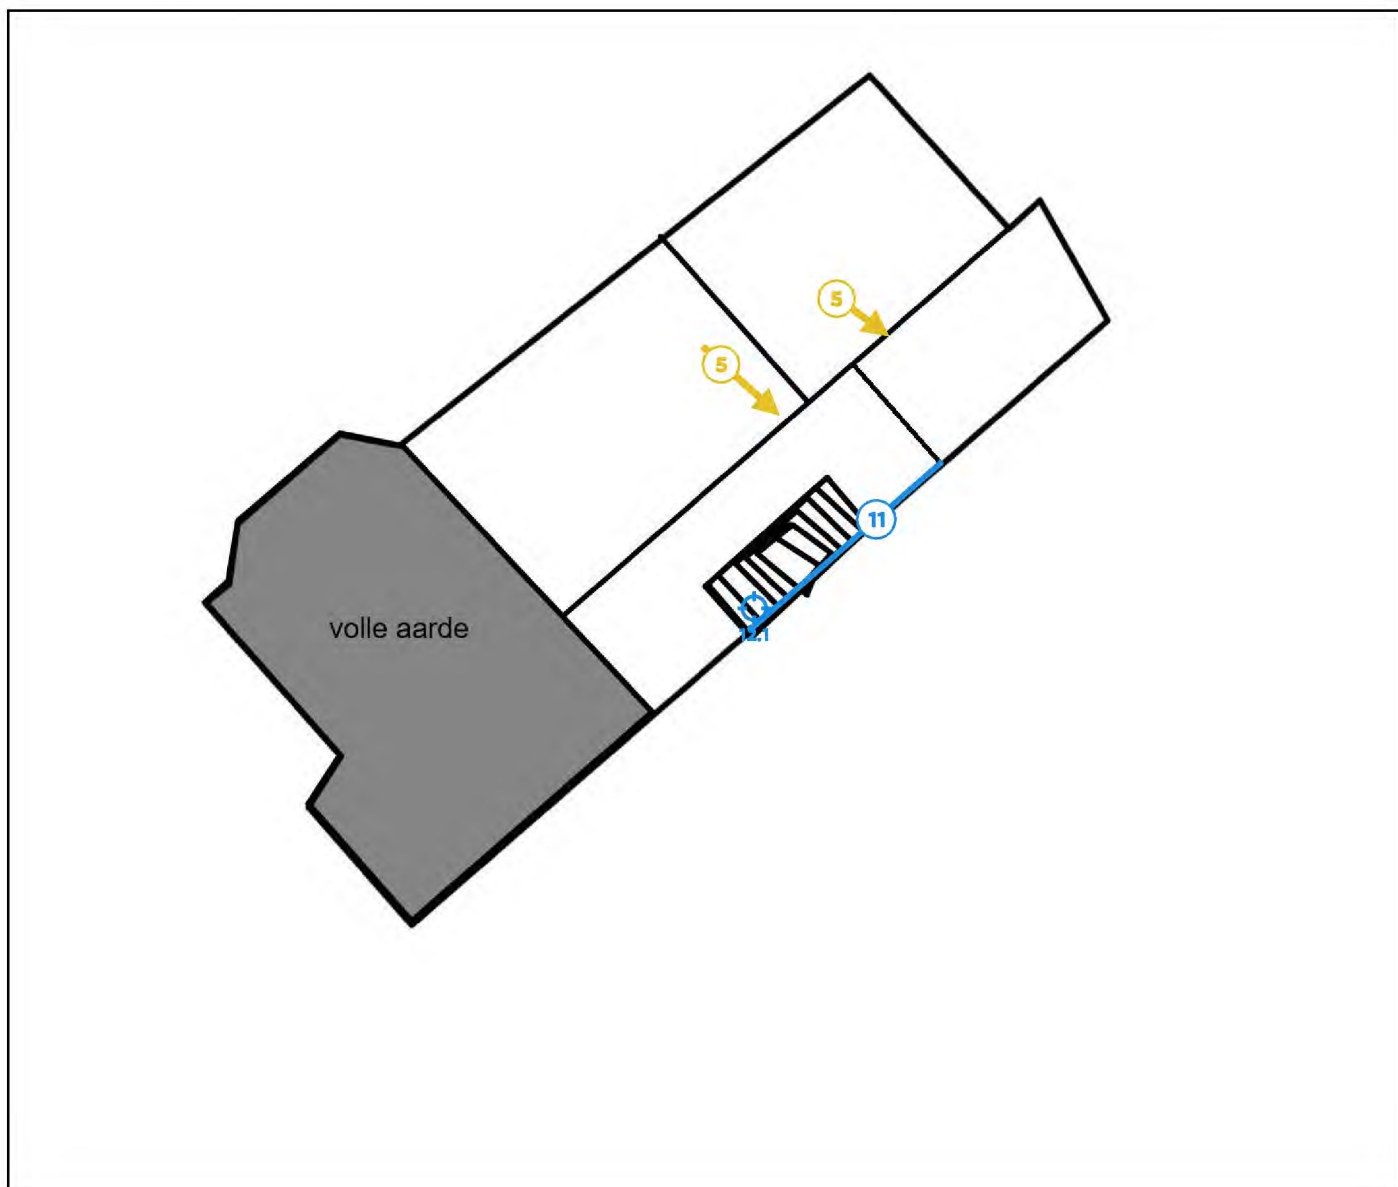
Plan 1.3: plan kelder

| Beschrijving | Type | Actie |
|---|---|---|
| 5. bakeliet schakelaar | Asbestmateriaal | Zorgvuldig beheren |

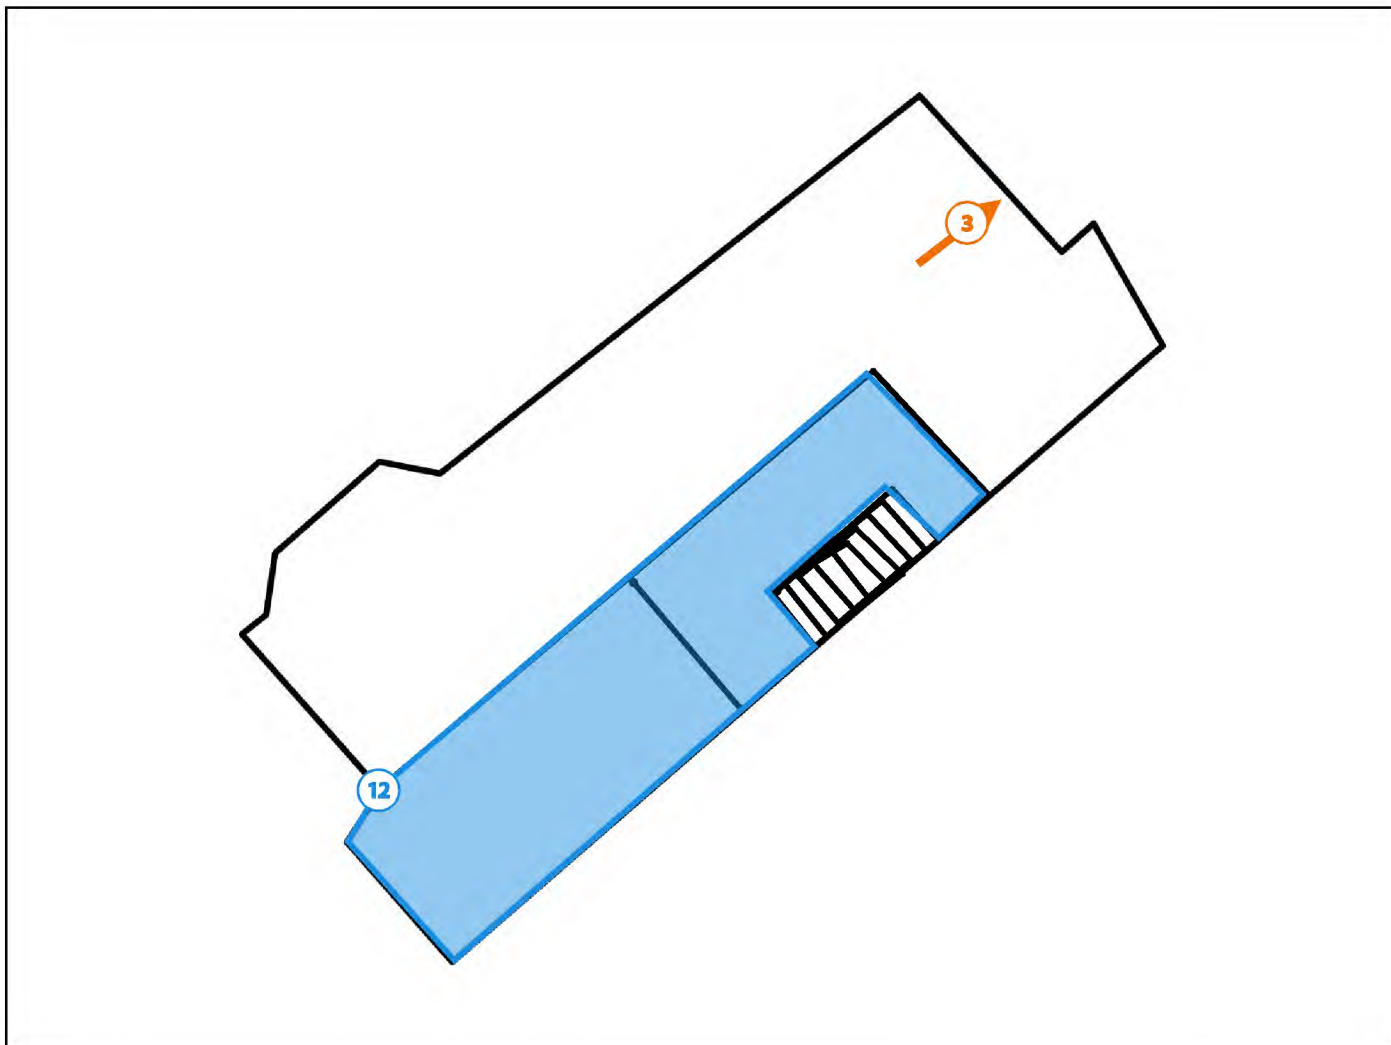
Plan 1.5: gelijkvloer

| Beschrijving | Type | Actie |
|---|---|---|
| 3. radiator afdichting dop | Asbestmateriaal | Verwijderen |

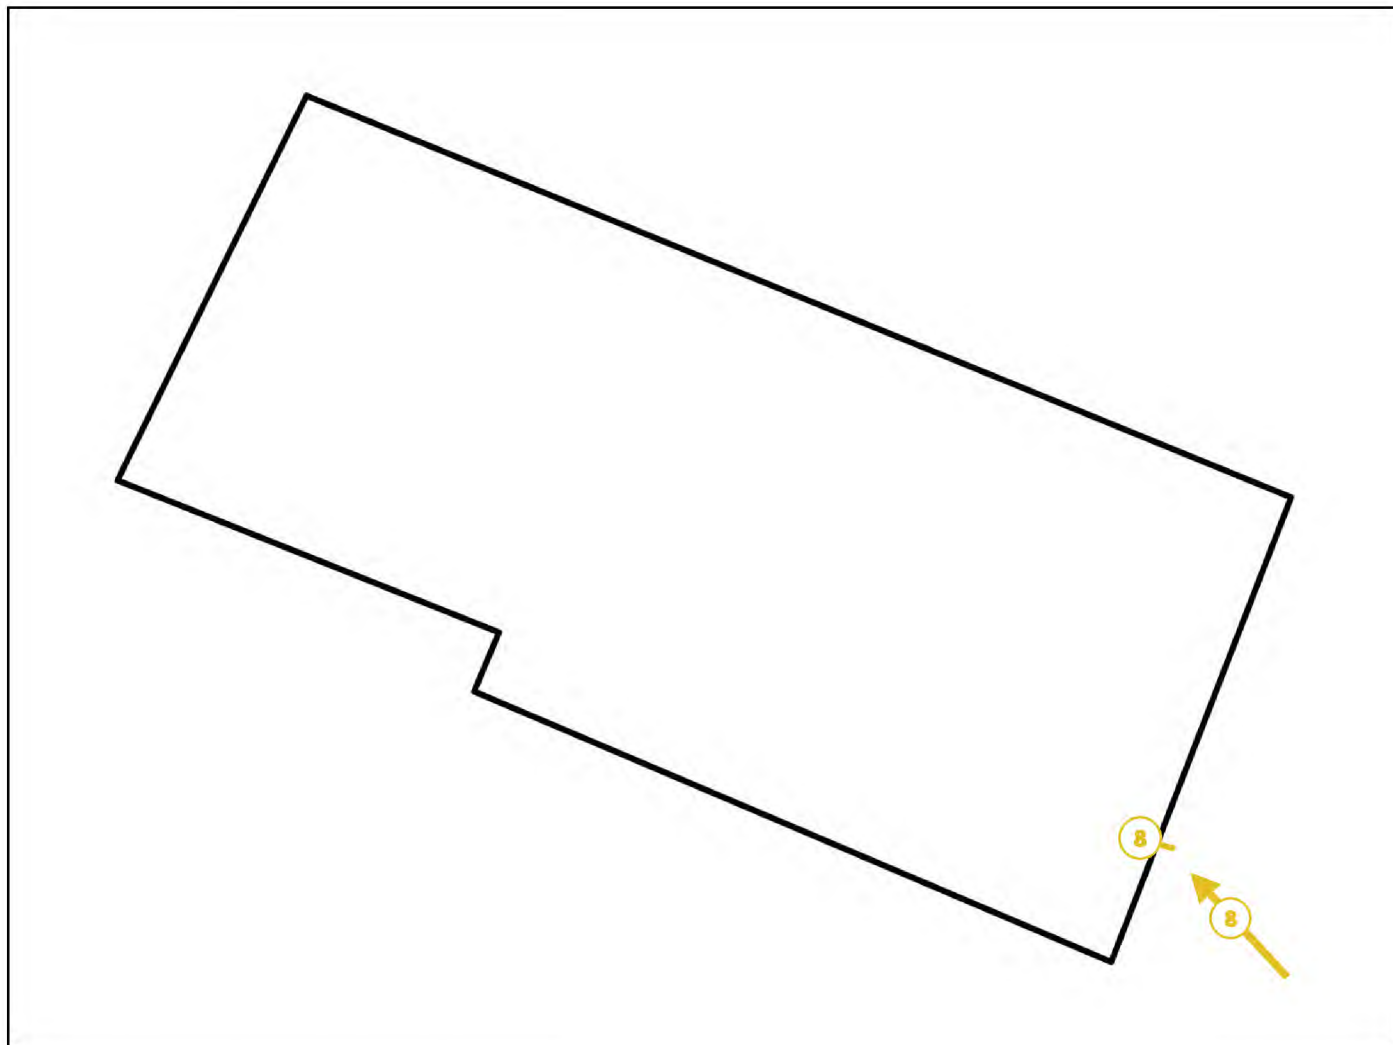
Plan 4.1: Bijgebouw plan

| Beschrijving | Type | Actie |
|---|---|---|
| 8. ASBEST CEMENTBUIS | Asbestmateriaal | Zorgvuldig beheren |

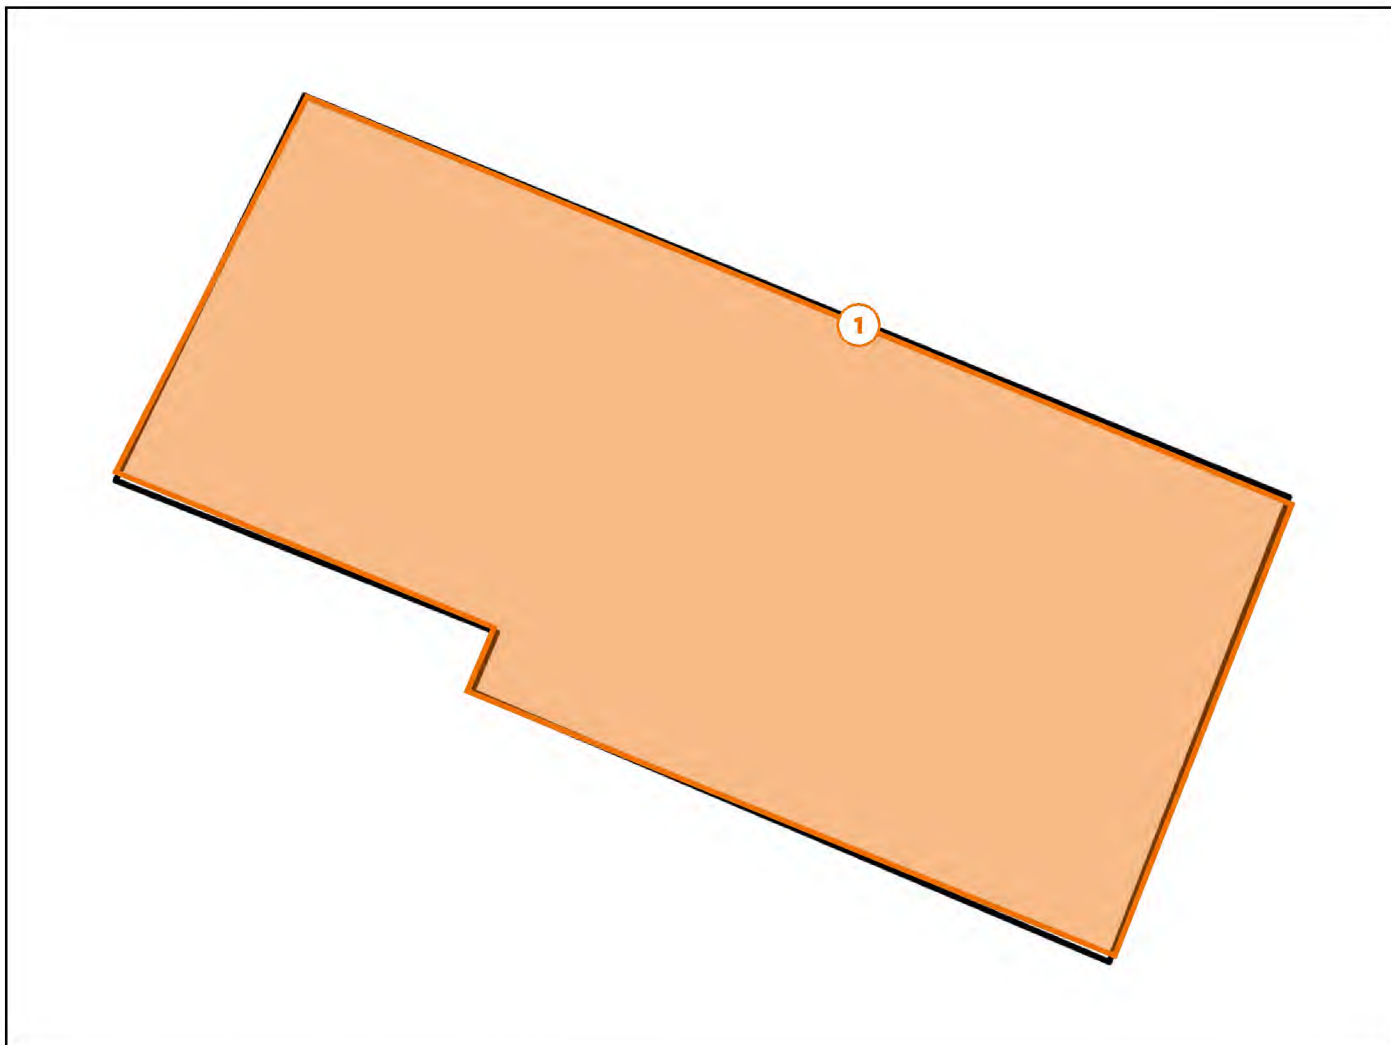
Plan 4.2: Bijgebouw plan

| Beschrijving | Type | Actie |
|---|---|---|
| 1. GOLFPLATEN DAK | Asbestmateriaal | Verwijderen |

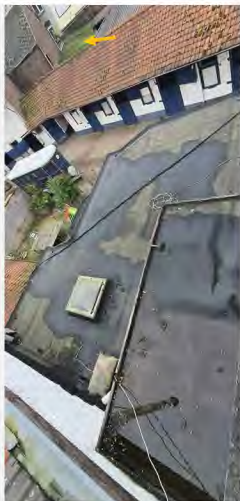
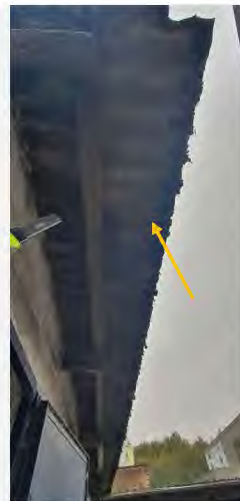
Risicobeoordeling

| Eindbeoordeling materiaalisico | Verhoogd materiaalisico en/of verhoogde kans op vezelvrijgave |

| Asbestsoort (vezeltype) | Crocidoliet aanwezig |
| Toestand van het materiaal | Matig beschadigd, matig verweerd |

| Beschrijving | GOLFPLATEN DAK |

Verwijderen

- Zorg voor een veilig beheer. Vermijd het beschadigen van het asbestmateriaal. Controleer de toestand jaarlijks op wijzigingen.

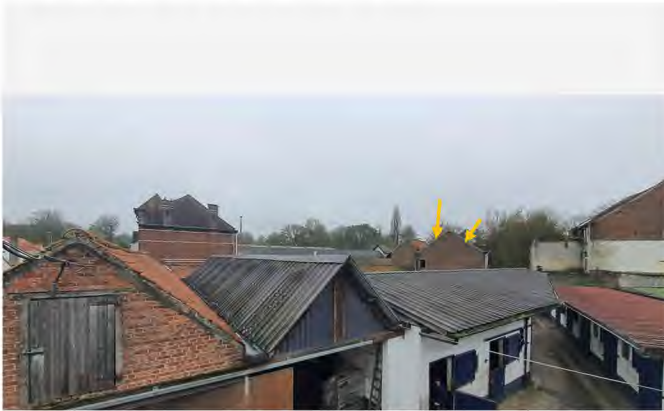
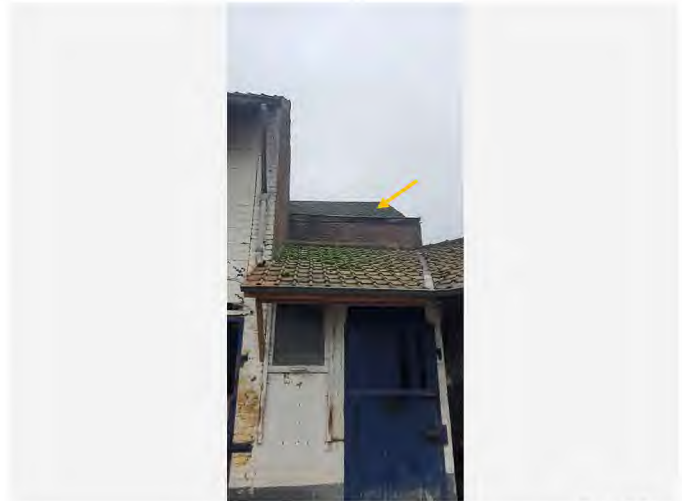
| Eindbeoordeling materiaalrisico | Verhoogd materiaalrisico en/of verhoogde kans op vezelvrijgave |

| Asbestsoort (vezeltype) | Crocidoliet aanwezig |
| Toestand van het materiaal | Matig beschadigd, matig verweerd |

| Beschrijving | Asbest leien |

Verwijderen

- Zorg voor een veilig beheer. Vermijd het beschadigen van het asbestmateriaal. Controleer de toestand jaarlijks op wijzigingen.

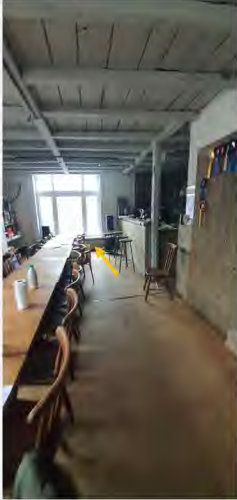
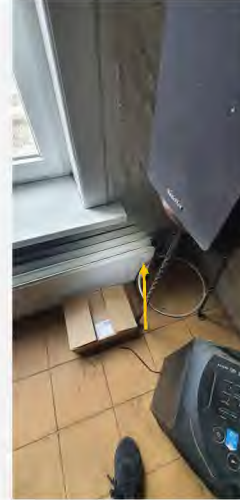
| Eindbeoordeling materiaalrisico | Zeer laag materiaalrisico en/of zeer lage kans op vezelvrijgave |

| Asbestsoort (vezeltype) | Crocidoliet aanwezig |
| Toestand van het materiaal | Onbeschadigd, niet verweerd |

| Beschrijving | radiator afdichting dop |

Verwijderen

- Zorg voor een veilig beheer. Vermijd het beschadigen van het asbestmateriaal. Controleer de toestand jaarlijks op wijzigingen.

- Eenvoudige handelingen: mag via doe-het-zelf of door werknemer(s) met opleidingsattest eenvoudige handelingen
dopsel af halen, koord zachtjes weghalen en in afvalzak voor asbest steken, gebruik altijd een FFP3 masker, handschoenen en tivec bij het verwijderen van asbest.

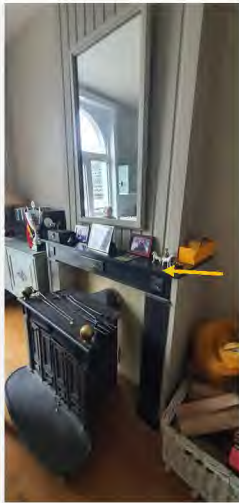
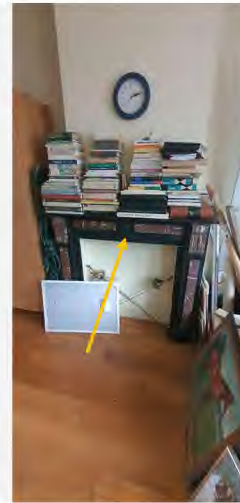
| Eindbeoordeling materiaalrisico | Laag materiaalrisico en/of verlaagde kans op vezelvrijgave |

| Asbestsoort (vezeltype) | Crocidoliet aanwezig |
| Toestand van het materiaal | Onbeschadigd, niet verweerd |

| Beschrijving | Haard |

Zorgvuldig beheren

- Zorg voor een veilig beheer. Vermijd het beschadigen van het asbestmateriaal. Controleer de toestand jaarlijks op wijzigingen.

- Eenvoudige handelingen: mag via doe-het-zelf of door werknemer(s) met opleidingsattest eenvoudige handelingen
Eenvoudige handelingen, de plaat uit massal loskrijgen zonder te breken met een koevoet. Altijd een FFP3 masker handschoenen en tivek gebruiken. De massalplaten inpakken en brengen naar het containerpark voor afval asbest.
