Asbestinventarisatietest

Grote Baan 22, 1630 Linkebeek

Attestnummer : 20260603-000290.000

Uitgegeven op : 03.06.2026

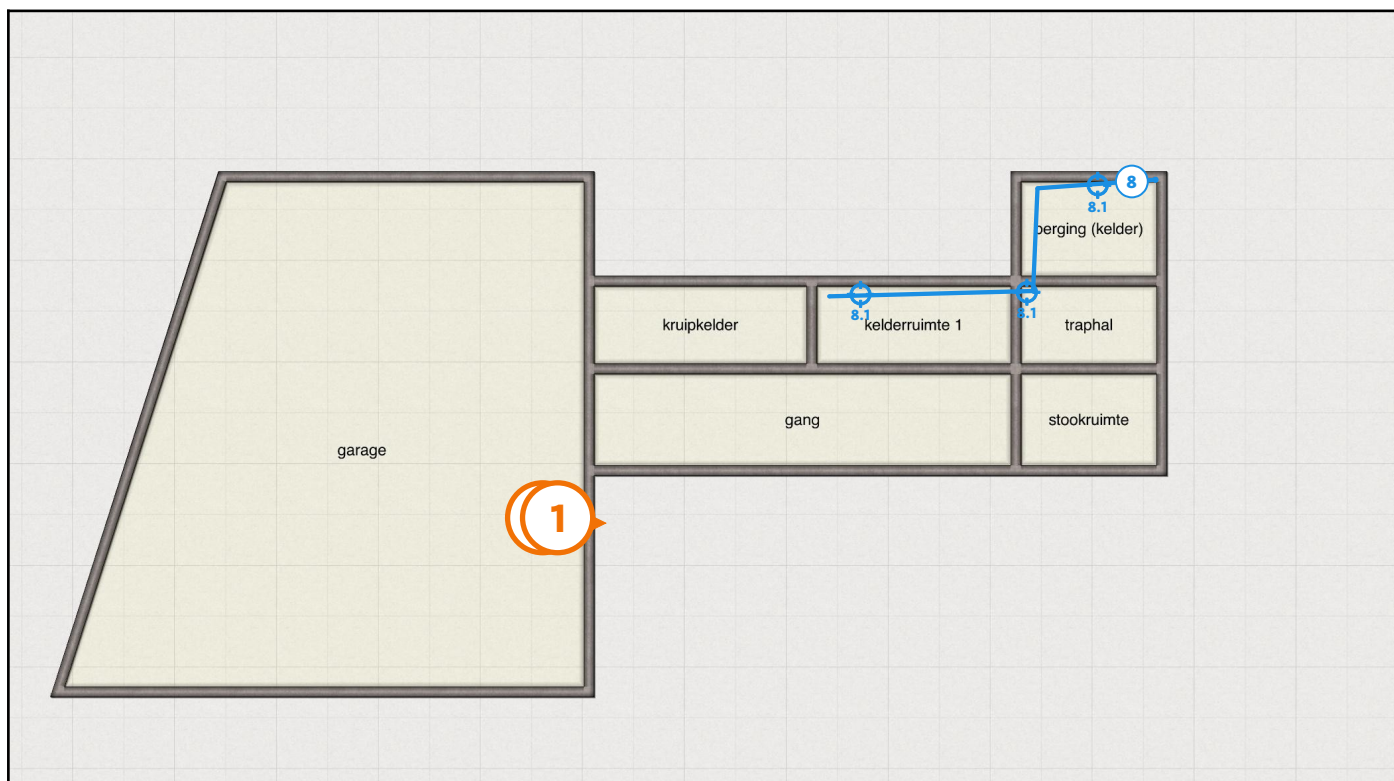
Plan 1.1: Kelder/garage -2

Beschrijving	Type	Actie
1. Bakeliet schakelaars	Asbestmateriaal	Verwijderen
8. Leidingisolatie (gips)	Geen asbest	-
8.1 Code: ID02	Mengmonster	-

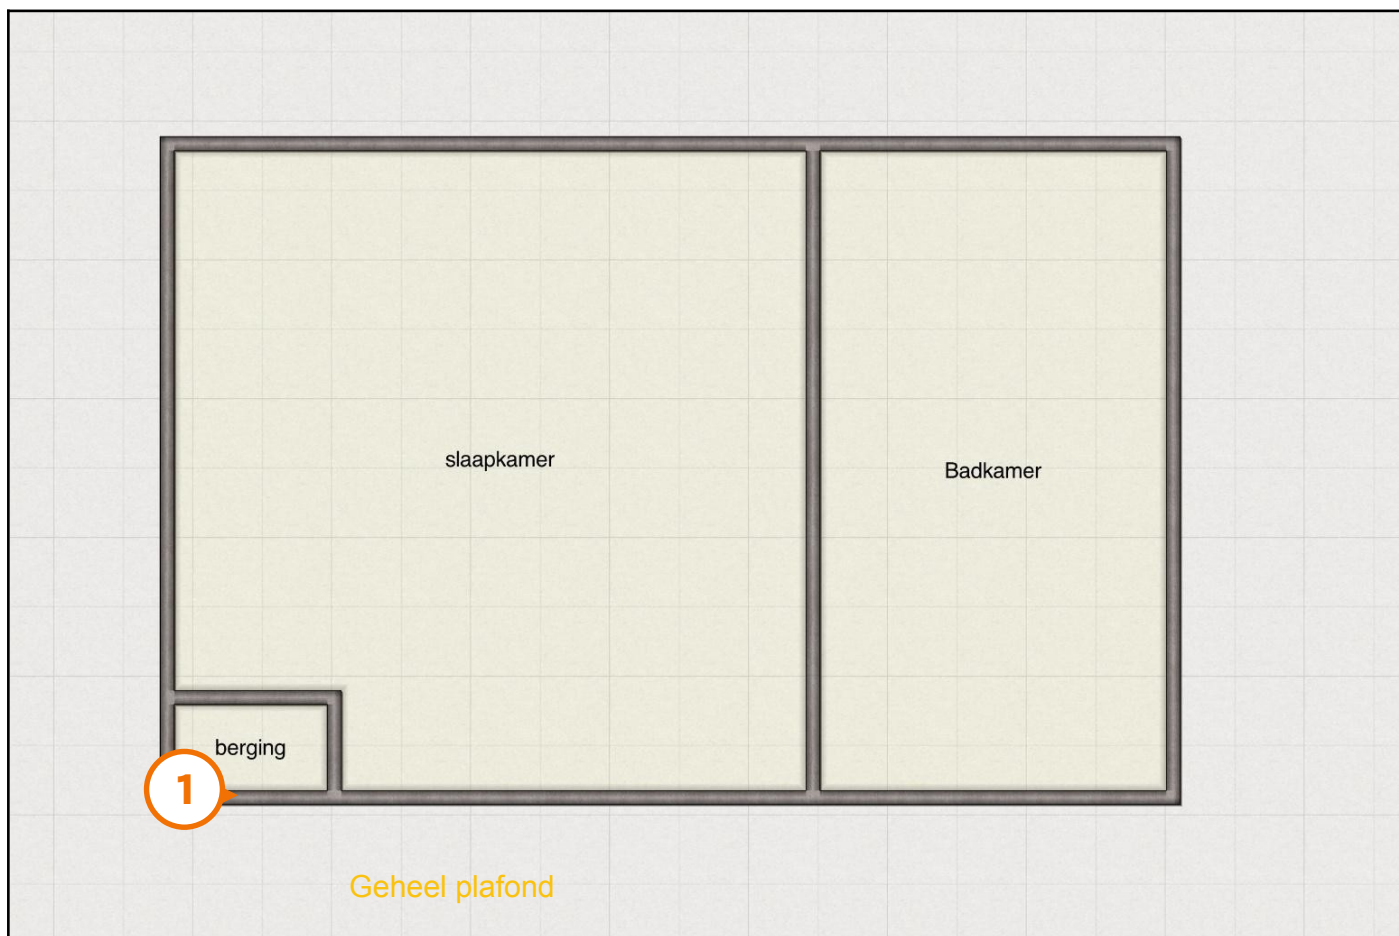
Plan 1.3: -1

Beschrijving	Type	Actie
1. Bakeliet schakelaars	Asbestmateriaal	Verwijderen
4. Plafonds bestaande uit voorzetpanelen	Advies	-

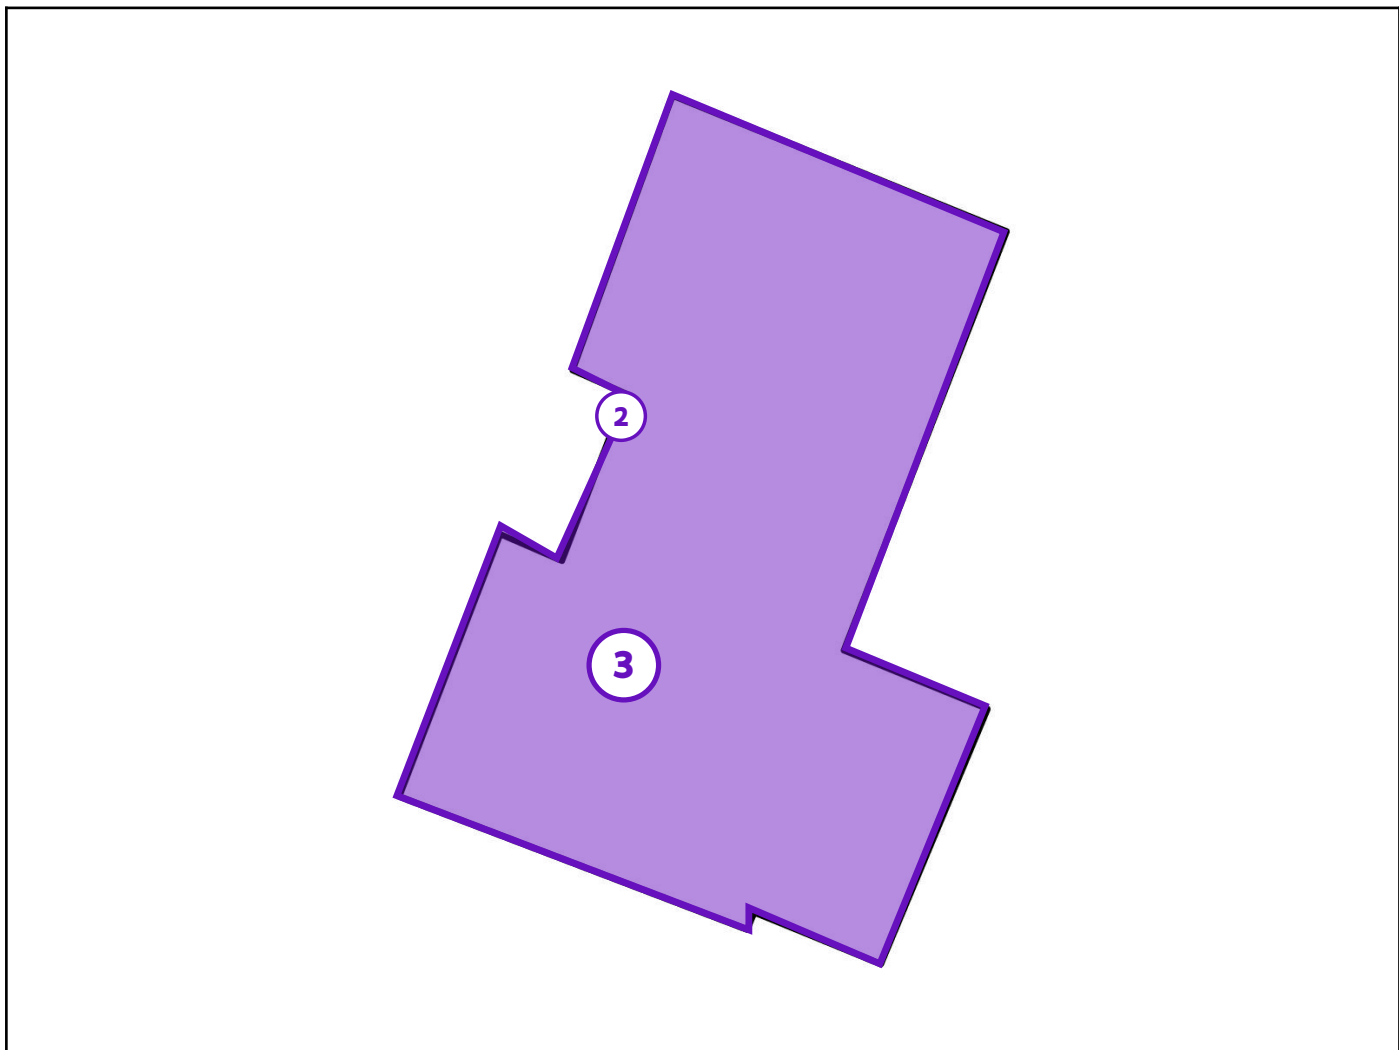
Plan 1.9: Dak

Beschrijving	Type	Actie
2. Onderdak	Beperking	-
3. Rookgaskanaal	Beperking	-

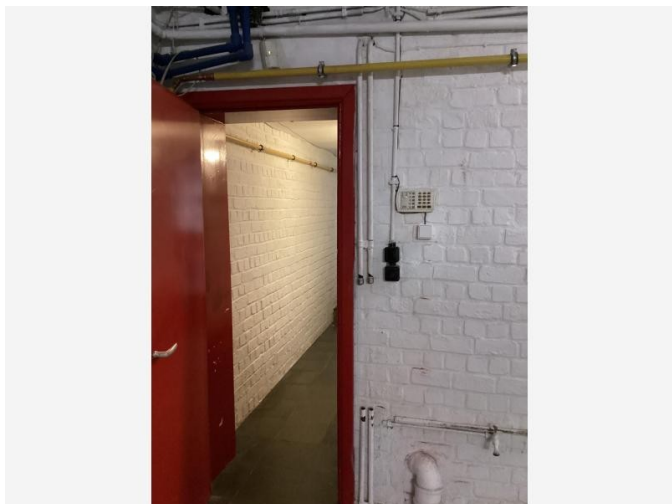
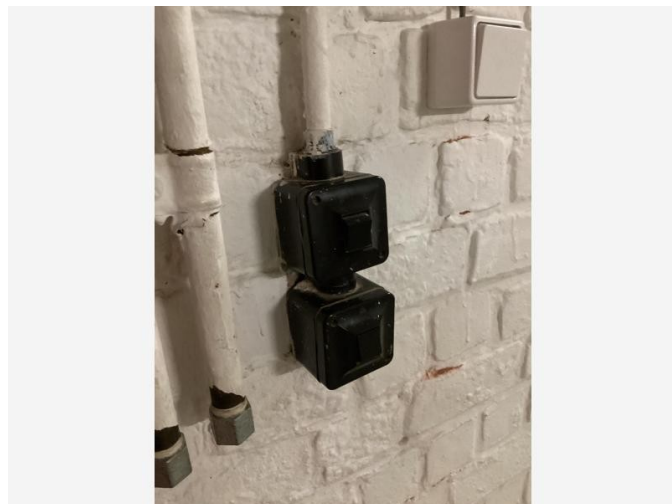
Het asbestmateriaal valt onder de mijlpaal van 2040.

Verhoogd materiaalrisico en/of verhoogde kans op vezelvrijgave

Gebondenheid	Categorie 1: hechtgebonden in oorsprong
Asbestsoort (vezeltype)	Crocidoliet aanwezig
Asbestconcentratie	Laag (< 50%)
Afschermingsgraad van het gehele materiaal	Geheel of deels vrij aan de binnenlucht, maar geen contact met binnenluchtstromen
Toestand van het materiaal	Licht beschadigd, licht verweerd. Intacte calciumsilicaatplaat of materiaal met categorie 3-gebondenheid

Beschrijving	Bakeliet schakelaars
Omgeving	Binnen
Primaire drager	Communicatie en elektrische infrastructuur en uitrusting
Asbestmateriaal	Plaat, paneel, tablet - Type Bakeliet
Bindmiddel van asbestmateriaal	Kunststof of -hars
Gebondenheid op basis van bindmiddel	Hecht
Hoeveelheid (oppervlakte - dikte - aantal)	• 0,10 m ² - 1,00 cm - 3 stuks
Totaal volume	0,003 m ³
Eenvoudig bereikbaar	Ja
Bevestigingswijze	• Geschroefd
Identificatiemethode	<p>De asbestdeskundige beoordeelt het materiaal als asbestverdacht en dus asbesthoudend, en dit zonder monstername.</p> <p>Motivatie: De monstername brengt andere schade aan dan schade die inherent is aan de monstername.</p>
Destructieve handeling voor identificatie	Nee
Opmerking	<p>De hoeveelheid is een zo nauwkeurig mogelijke opmeting. Hieraan kunnen evenwel geen rechten worden ontleend. Monstername niet uitgevoerd wegens risico op beschadiging van een elektrisch component en mogelijke blootstelling aan spanning of storingen in de elektrische installatie.</p>

Verwijderen

- Zorg voor een veilig beheer. Vermijd het beschadigen van het asbestmateriaal. Controleer de toestand jaarlijks op wijzigingen.
- Voer bijkomende staalname(s) uit.

- Eenvoudige handelingen: mag via doe-het-zelf of door werknemer(s) met opleidingsattest eenvoudige handelingen
Deze toepassing kan door een aannemer die over een opleidingsattest eenvoudige handelingen beschikt of door een particulier (doe-het-zelf), verwijderd worden indien er geen verhoogd risico op vrijgave van asbestvezels (max. concentratie 0,01 vezels/cm³ - CODEX Art. VI.3-54) ontstaat en de toepassing voorafgaand wordt gefixeerd/bevochtigd; de individuele elementen zonder machinale werktuigen (boormachine, slijpschijf, hogedrukreiniger,...) en zonder breken of gooien een voor een losgemaakt worden; en ten slotte dubbel en luchtdicht verpakt weggevoerd worden naar een erkend afvalpunt (recyclagepark).

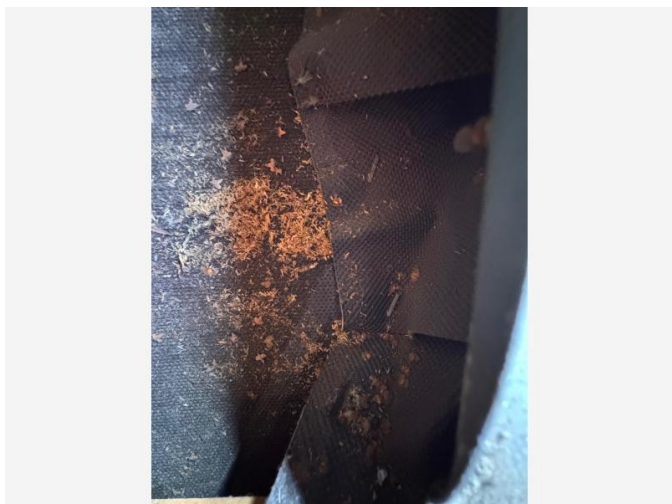
Tijdelijke beperking

Reden: Er is geen volledige risicobeoordeling mogelijk

Uitleg van de asbestdeskundige: Bij het opheffen van een dakpan kon enkel een dampscherm worden vastgesteld. Dampschermen zijn niet asbesthoudend. Aangezien niet alle onderliggende lagen konden worden onderzocht, kan de aanwezigheid van asbesthoudende materialen niet volledig worden uitgesloten. Verder onderzoek is daarom aangewezen, met name voorafgaand aan eventuele werken.

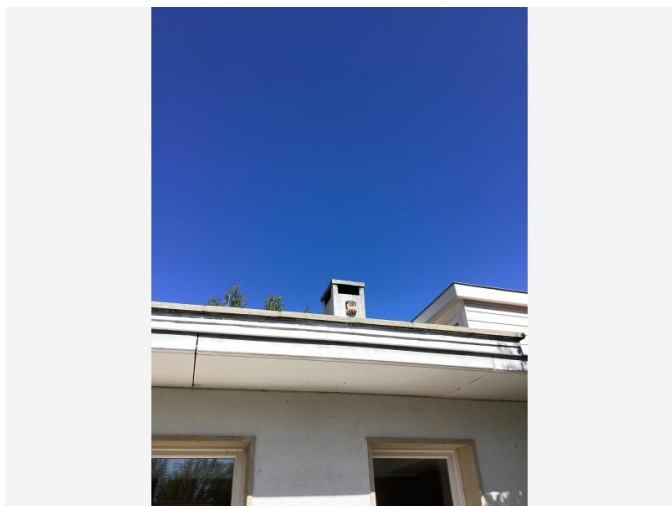
Tijdelijke beperking

Reden: Het te onderzoeken materiaal situeert zich hoger dan 3,50 m te rekenen vanaf een veilige ondergrond

Uitleg van de asbestdeskundige: Geen risicobeoordeling mogelijk.

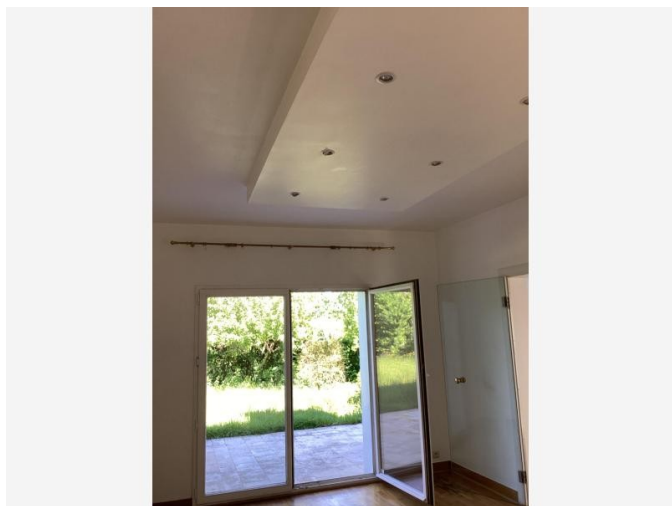
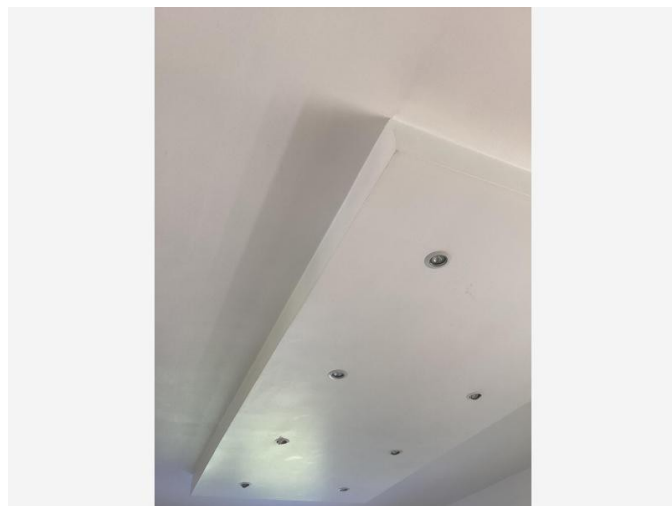
De plafonds werden afgewerkt met niet-asbestverdachte voorzetpanelen die inspectie van de bedekte structuur (opbouw, pleisterwerk) verhinderen.

Basis voor advies	De asbestdeskundige beoordeelt het materiaal als niet-asbestverdacht.
Primaire drager	Plafond

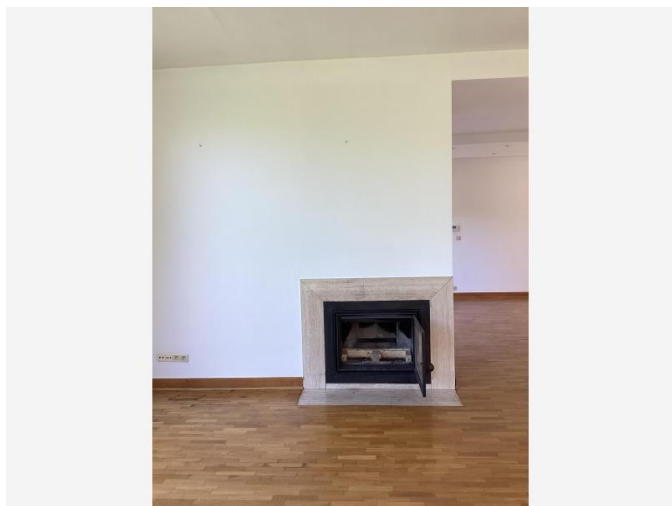
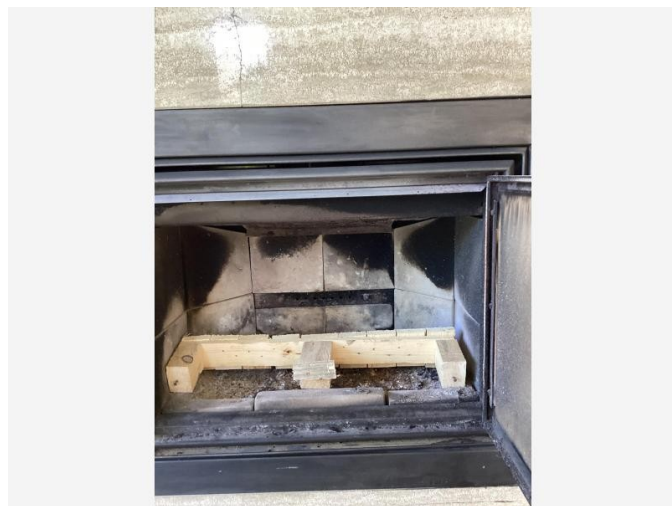
Mogelijks asbesthoudende cementbuis/rf-plaat aanwezig.

Basis voor advies	Beoordeling op basis van expertise, zonder een vaststelling door de asbestdeskundige.
-------------------	---

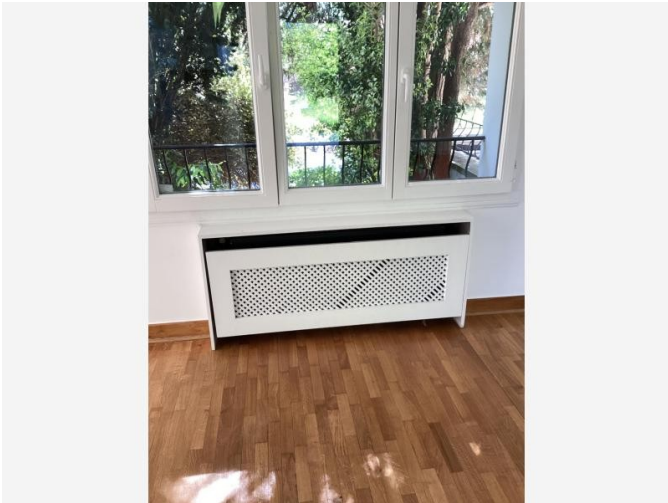
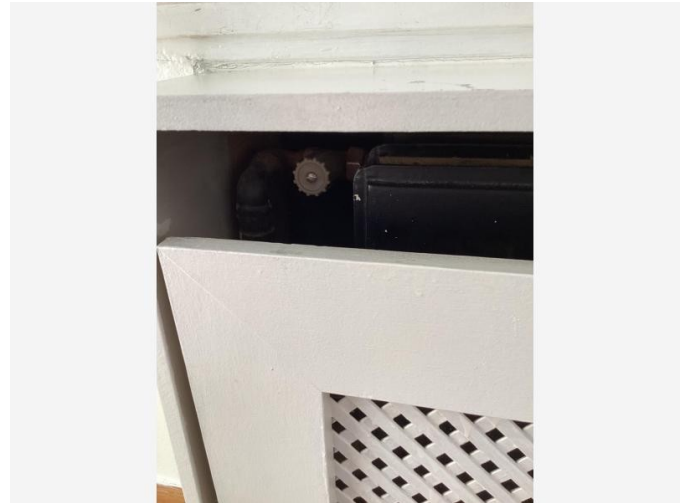
In de woning werden voornamelijk oude radiatoren gebruikt. Deze bevatten mogelijk asbesthoudende pakkingen. Bij verwijdering is verder onderzoek noodzakelijk.

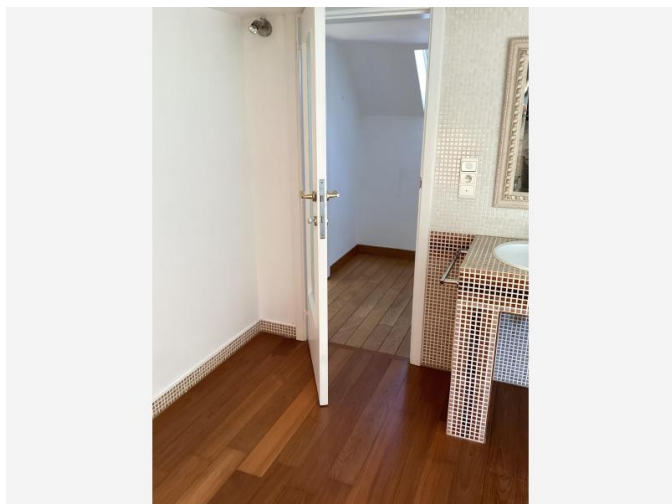
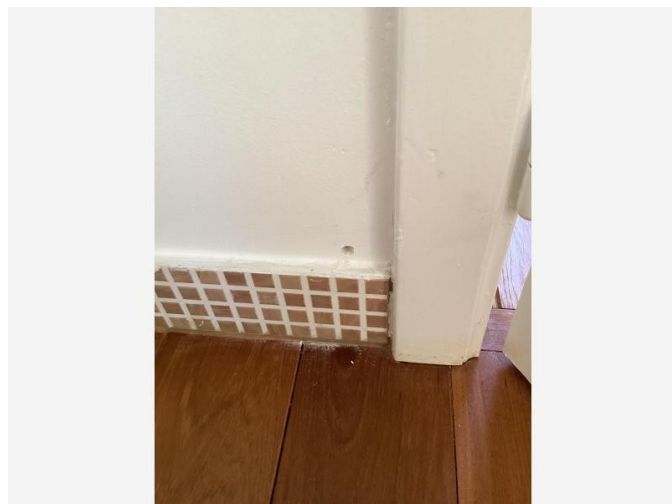
Fiche 7: Pleisterwerk wanden

Geen asbest

#	Type	Referentie	Resultaat
7.1	Mengmonster	ID01	Geen asbest

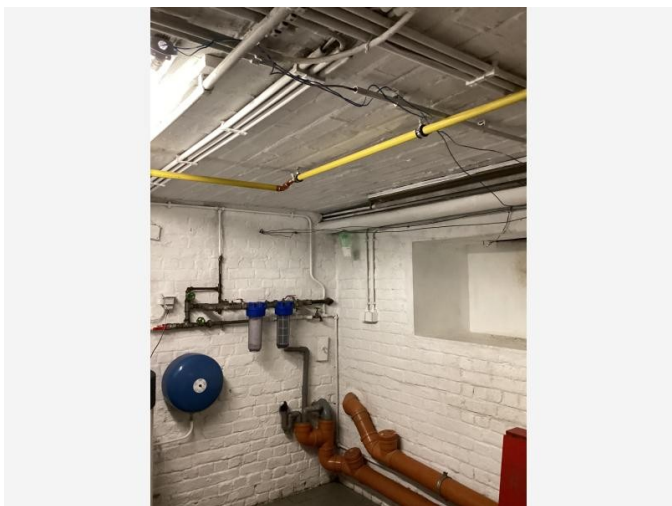
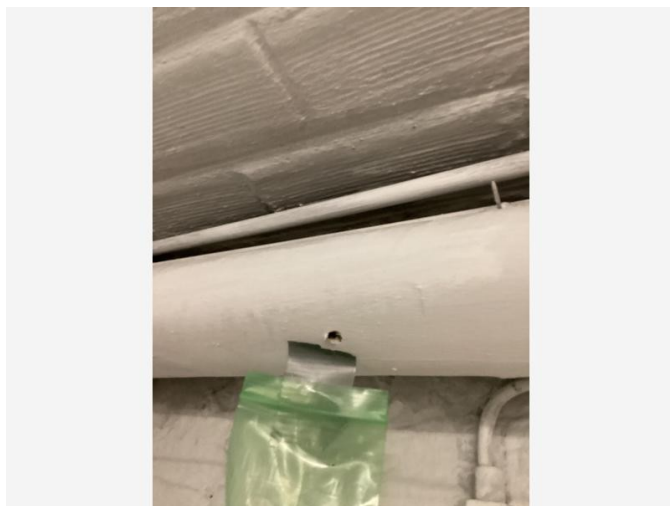
Fiche 8: Leidingisolatie (gips)

Geen asbest

#	Type	Referentie	Resultaat
8.1	Mengmonster	ID02	Geen asbest
