# Asbestinventarisatetest

Romeins Kampstraat 4, 3630 Maasmechelen

Attestnummer : 20240414-000117.000

Uitgegeven op : 14.04.2024

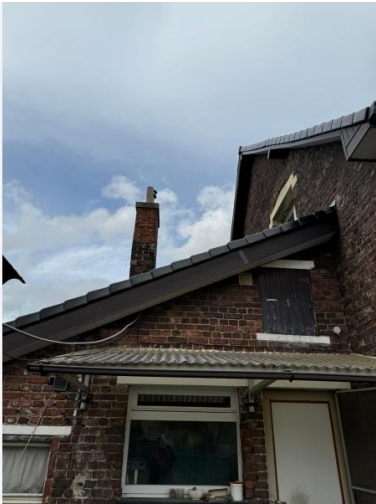
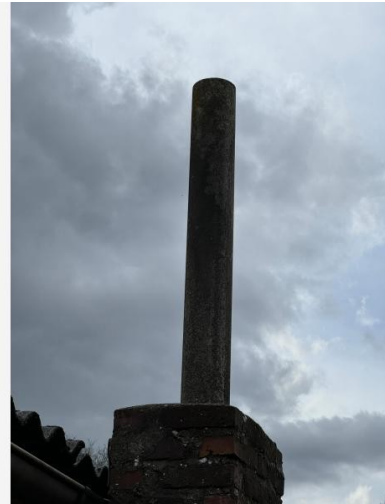
Het asbestmateriaal valt onder de mijlpaal van 2040.

Eindbeoordeling materiaalrisico	Verhoogd materiaalrisico en/of verhoogde kans op vezelvrijgave
---------------------------------	--

Gebondenheid	Categorie 1: hechtgebonden in oorsprong
Asbestsoort (vezeltype)	Crocidoliet aanwezig
Asbestconcentratie	Laag (< 50%)
Afschermingsgraad van het gehele materiaal	Geheel of deels vrij aan de buitenlucht
Toestand van het materiaal	Matig beschadigd, matig verweerd

Beschrijving	rookgaskanaal
Omgeving	Buiten
Primaire drager	Plat dak
Asbestmateriaal	Buis, koker, leiding, pijp, doorvoer
Bindmiddel van asbestmateriaal	Cement
Gebondenheid op basis van bindmiddel	Hecht
Hoeveelheid (lengte - omtrek - dikte - aantal)	<ul style="list-style-type: none"><li>• 2,50 m - 50,00 cm - 1,00 cm - 1 stuk</li></ul>
Totaal volume	0,013 m <sup>3</sup>
Eenvoudig bereikbaar	Ja
Bevestigingswijze	<ul style="list-style-type: none"><li>• Geklemd</li></ul>
Identificatiemethode	Vaststelling zonder monsternamen

- Verwijder dit asbestmateriaal zo snel mogelijk. Volg de toestand goed op.

- Eenvoudige handelingen: enkel door erkend asbestverwijderaar  
Best door erkende verwijderaar, gelet op hoogte.

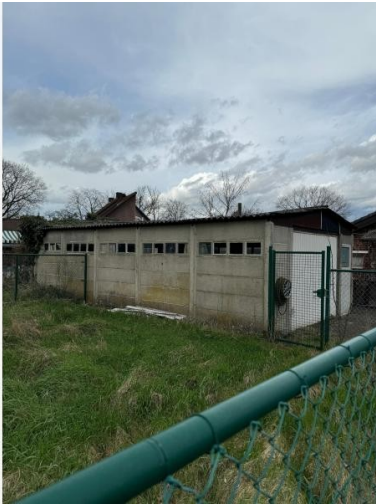
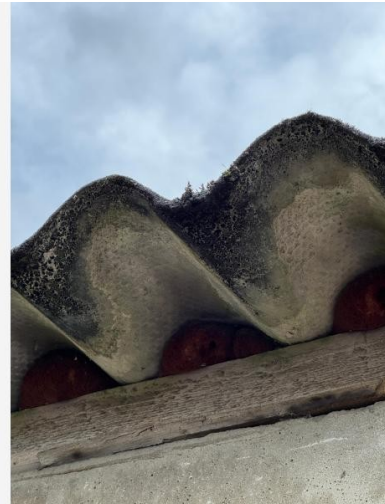
Het asbestmateriaal valt onder de mijlpaal van 2034.

Eindbeoordeling materiaalrisico	Verhoogd materiaalrisico en/of verhoogde kans op vezelvrijgave
---------------------------------	--

Gebondenheid	Categorie 1: hechtgebonden in oorsprong
Asbestsoort (vezeltype)	Crocidoliet aanwezig
Asbestconcentratie	Laag (< 50%)
Afschermingsgraad van het gehele materiaal	Geheel of deels (ook) vrij aan de binnenlucht
Toestand van het materiaal	Licht beschadigd, licht verweerd. Intact materiaal type Pical – asbestboard of categorie III 'gebondenheid'

Beschrijving	Golfplaten
Omgeving	Grenst aan binnen- en buitenlucht
Primaire drager	Plat dak
Asbestmateriaal	Dak- en gevelbekleding - Golfplaat
Bindmiddel van asbestmateriaal	Cement
Gebondenheid op basis van bindmiddel	Hecht
Hoeveelheid (oppervlakte - aantal)	• 50,00 m <sup>2</sup> - 1 stuk
Totale oppervlakte	50,00 m <sup>2</sup>
Eenvoudig bereikbaar	Ja
Bevestigingswijze	• Geschroefd
Identificatiemethode	Vaststelling zonder monsternamen

- Verwijder dit asbestmateriaal zo snel mogelijk. Volg de toestand goed op.

- Eenvoudige handelingen: mag via doe-het-zelf of door werknemer(s) met opleidingsattest eenvoudige handelingen te verwijderen door middel van eenvoudige handeling, met juiste beschermingsmaatregelen;

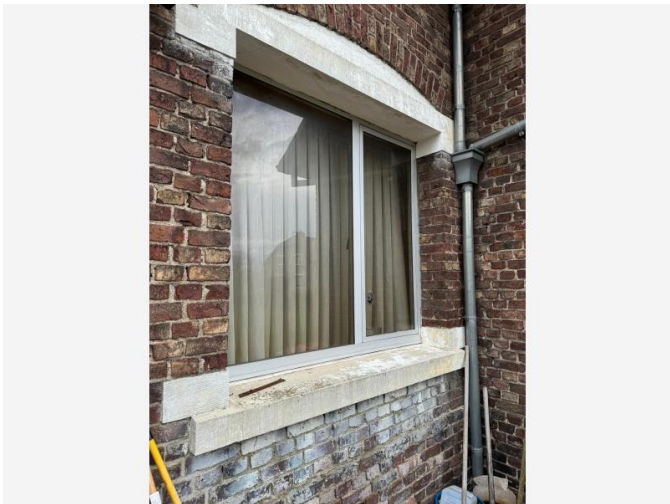
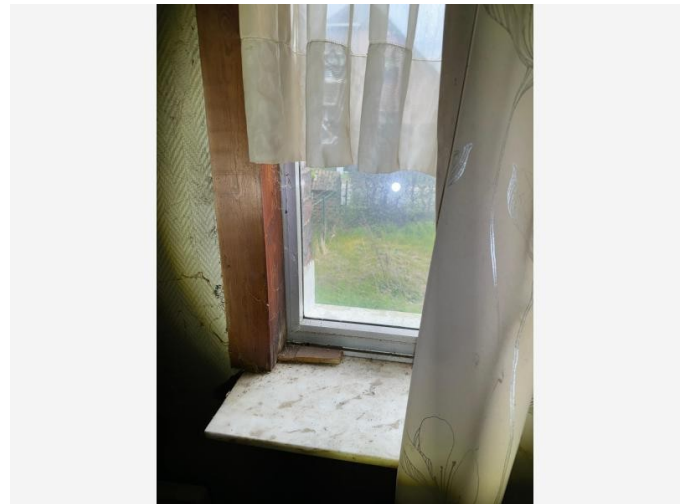
Het asbestmateriaal valt onder de mijlpaal van 2040.

Eindbeoordeling materiaalrisico	Verhoogd materiaalrisico en/of verhoogde kans op vezelvrijgave
---------------------------------	--

Gebondenheid	Categorie 1: hechtgebonden in oorsprong
Asbestsoort (vezeltype)	Crocidoliet aanwezig
Asbestconcentratie	Laag (< 50%)
Afschermingsgraad van het gehele materiaal	Geheel of deels (ook) vrij aan de binnenlucht
Toestand van het materiaal	Licht beschadigd, licht verweerd. Intact materiaal type Pical – asbestboard of categorie III 'gebondenheid'

Beschrijving	Mastiek Aluminium Raam
Omgeving	Binnen
Primaire drager	Wandopening verticaal (raam, deur, ...)
Asbestmateriaal	In-situ afwerkingslagen - Pasta, stopverf, voegsel, stopsel, vulsel, mastiek, kitten, ...
Bindmiddel van asbestmateriaal	Kitten, mastiek, pasta
Gebondenheid op basis van bindmiddel	Hecht
Hoeveelheid (gewicht - aantal)	<ul style="list-style-type: none"><li>• 20,00 kg - 1 stuk</li></ul>
Totaal gewicht	20,00 kg
Eenvoudig bereikbaar	Ja
Bevestigingswijze	<ul style="list-style-type: none"><li>• Verlijmd, ingegoten, versmeerd</li></ul>

- Zorg voor een veilig beheer en verwijder dit asbestmateriaal wanneer het bij werken eenvoudig bereikbaar wordt. Controleer de toestand jaarlijks op wijzigingen.
- Verwijder dit asbestmateriaal zo snel mogelijk. Volg de toestand goed op.

- Eenvoudige handelingen: enkel door erkend asbestverwijderaar  
Gelet op omvang van ramen, best te laten verwijderen door erkende verwijderaar;

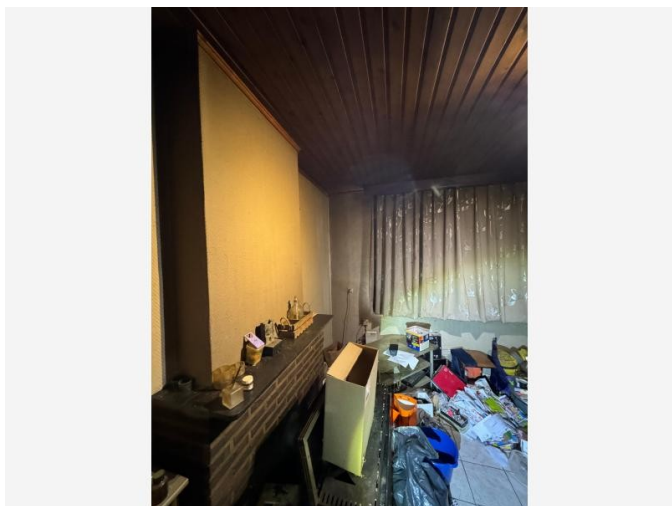
houten plafond

Identificatiemethode	Vaststelling & expertise (niet-asbestverdacht)
Primaire drager	Plafond

Geen asbest

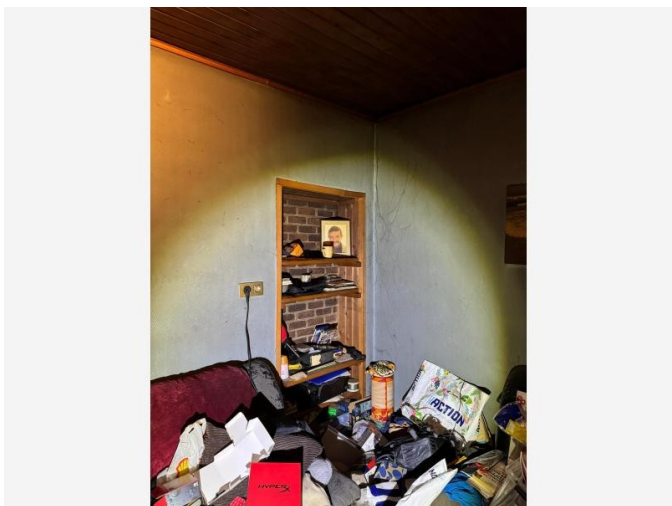
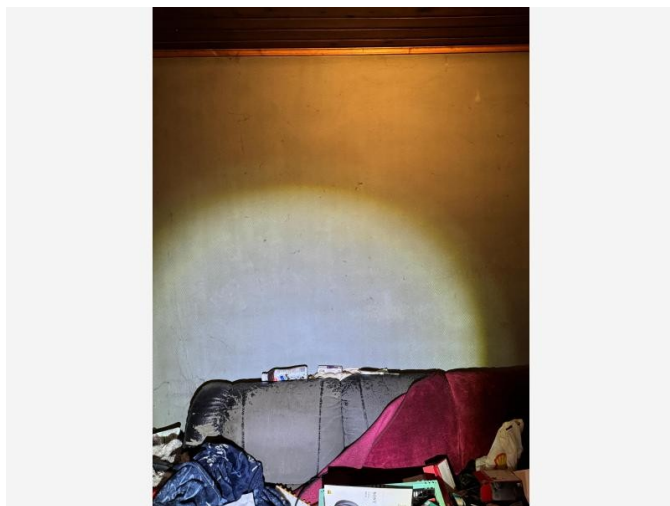
Geen asbest

#	Type	Referentie	Resultaat
5.1	Mengmonster	1	Geen asbest

Beschrijving	Pleisterwerk muur
Omgeving	Binnen
Primaire drager	Binnenwand
Bindmiddel van materiaal	Gips - kalk
