# Asbestinventarisatetest

Kanaalstraat 46, 3680 Maaseik

Attestnummer : 20240801-000009.000

Uitgegeven op : 01.08.2024

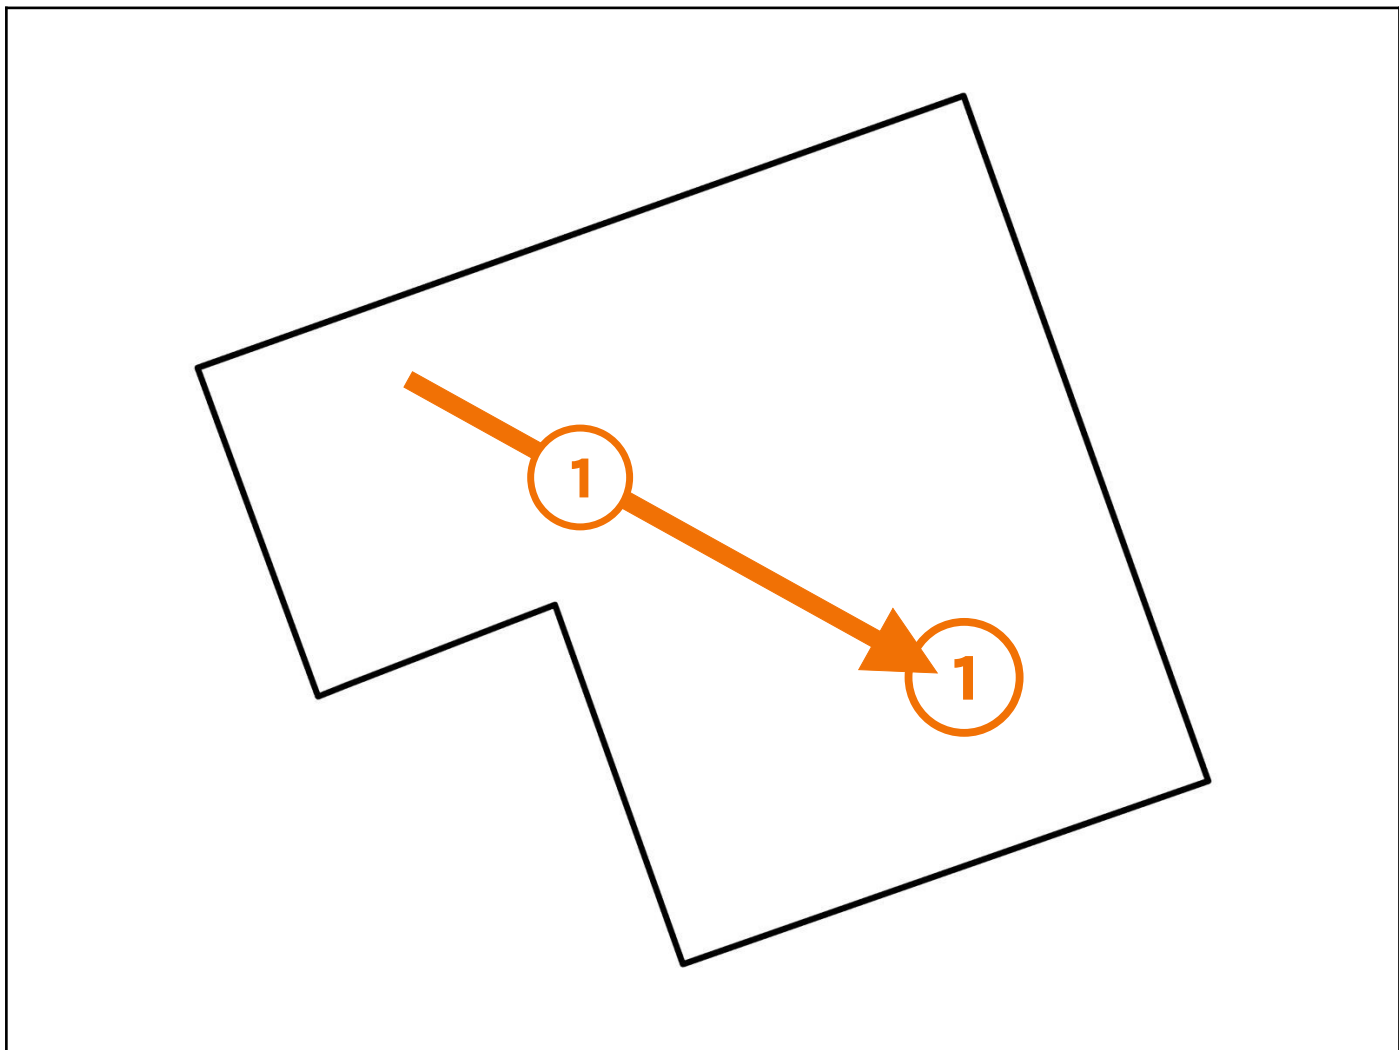
## Plan 1.3: Dak

Beschrijving	Type	Actie
1. Schouwkap	Asbestmateriaal	<a href="#">Verwijderen</a>

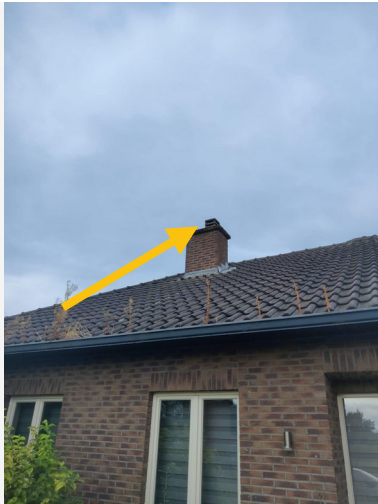
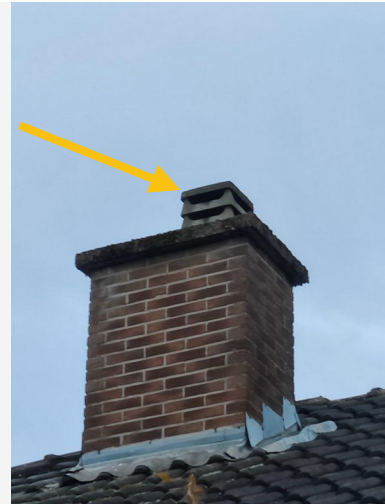
Het asbestmateriaal valt onder de mijlpaal van 2034.

Eindbeoordeling materiaalrisico	Laag materiaalrisico en/of verlaagde kans op vezelvrijgave
---------------------------------	--

Gebondenheid	Categorie 1: hechtgebonden in oorsprong
Asbestsoort (vezeltype)	Crocidoliet aanwezig
Asbestconcentratie	Laag (< 50%)
Afschermingsgraad van het gehele materiaal	Geheel of deels vrij aan de buitenlucht
Toestand van het materiaal	Licht beschadigd, licht verweerd. Intact calciumsilicaatmateriaal of categorie III 'gebondenheid'

Beschrijving	Schouwkap
Omgeving	Buiten
Primaire drager	HVAC infrastructuur en uitrusting
Asbestmateriaal	Schouwhoed, ventilatiekap (anti-windval)
Bindmiddel van asbestmateriaal	Cement
Gebondenheid op basis van bindmiddel	Hecht
Hoeveelheid (gewicht - aantal)	<ul style="list-style-type: none"><li>• 25,00 kg - 1 stuk</li></ul>
Totaal gewicht	25,00 kg
Eenvoudig bereikbaar	Ja
Bevestigingswijze	<ul style="list-style-type: none"><li>• Geklemd</li></ul>
Identificatiemethode	Vaststelling zonder monstername
Destructieve handeling voor identificatie	Nee

- Verwijder dit asbestmateriaal zo snel mogelijk. Volg de toestand goed op.
- Hemelwater dat afspoelt van asbestcement daken of gevels kan asbestdeeltjes bevatten. Gebruik het enkel voor gesloten circuits (bv. spoelen toiletten). Reinig na het vervangen van het dak of de gevel de dakgoten en regenwaterput of -ton om asbesthoudend sediment of slib te verwijderen

- Eenvoudige handelingen: mag via doe-het-zelf of door werknemer(s) met opleidingsattest eenvoudige handelingen  
Hechtgebonden toepassing - asbestcement.

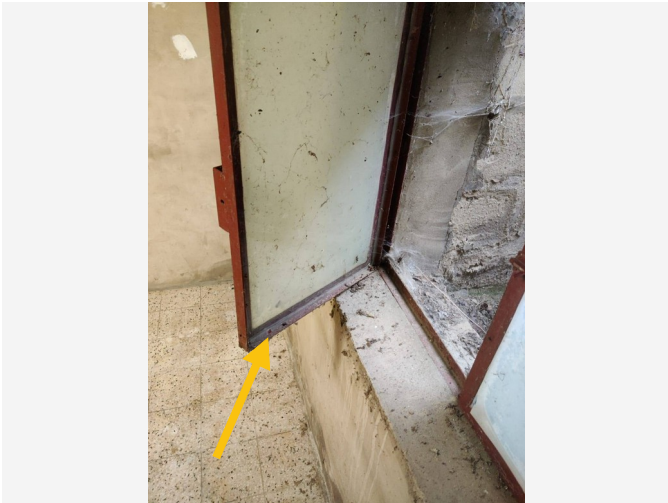
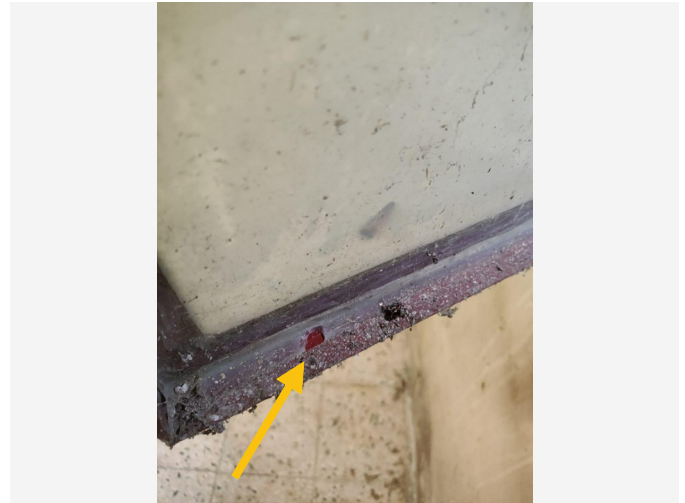
Geen asbest

#	Type	Referentie	Resultaat
2.1	Puntmonster	P01	Geen asbest

<b>Beschrijving</b>	Mastiek raam
<b>Omgeving</b>	Buiten
<b>Primaire drager</b>	Wandopening verticaal (raam, deur, ...)
<b>Bindmiddel van materiaal</b>	Kitten, mastiek, pasta
<b>Gebondenheid op basis van bindmiddel</b>	Hecht
<b>Hoeveelheid (gewicht - aantal)</b>	• 1,00 kg - 1 stuk
<b>Totaal gewicht</b>	1,00 kg
<b>Identificatiemethode</b>	Vaststelling met monstername
<b>Destructieve handeling voor identificatie</b>	Nee

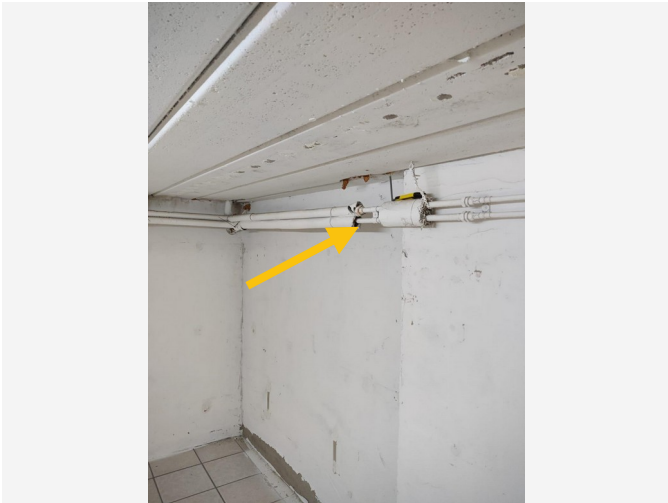
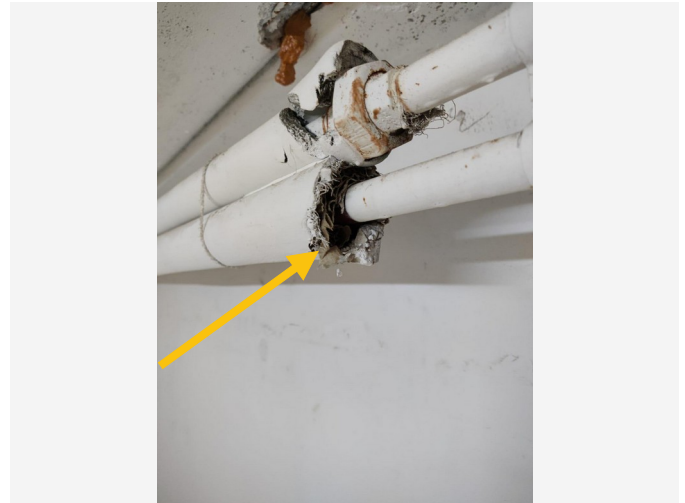
Geen asbest

#	Type	Referentie	Resultaat
3.1	Mengmonster	MM03	Geen asbest

Beschrijving	Leidingsisolatie gips + karton recht
Omgeving	Binnen
Primaire drager	HVAC infrastructuur en uitrusting
Bindmiddel van materiaal	Karton - papier - viltachtig
Gebondenheid op basis van bindmiddel	Niet-hechtgebonden
Hoeveelheid (lengte - omtrek - dikte - aantal)	<ul style="list-style-type: none"><li>• 3,00 m - 15,00 cm - 10,00 cm - 1 stuk</li></ul>
Totaal volume	0,045 m <sup>3</sup>
Identificatiemethode	Vaststelling met monsternamen
Destructieve handeling voor identificatie	Nee

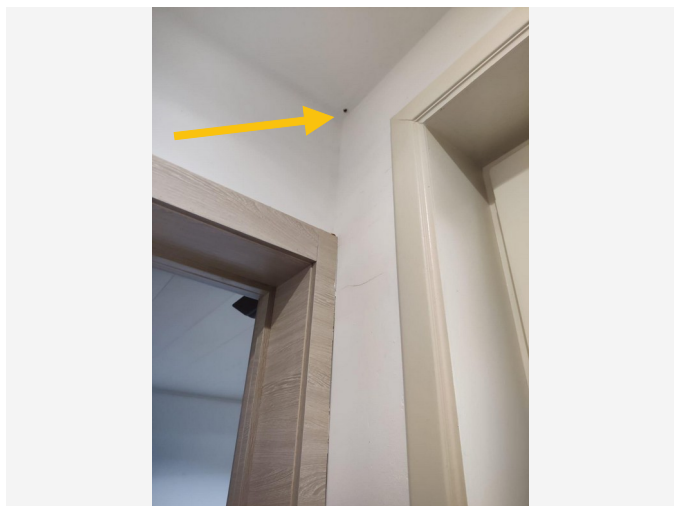
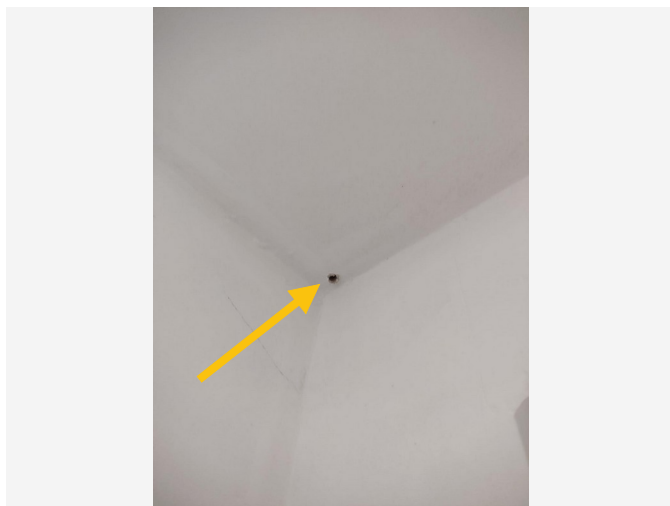
## Fiche 4: Pleister plafond

Geen asbest

#	Type	Referentie	Resultaat
4.1	Mengmonster	MM02	Geen asbest

Beschrijving	Pleister plafond
Omgeving	Binnen
Primaire drager	Plafond
Bindmiddel van materiaal	Gips - kalk
Gebondenheid op basis van bindmiddel	Niet-hechtgebonden
Hoeveelheid (oppervlakte - dikte - aantal)	• 150,00 m <sup>2</sup> - 0,50 cm - 1 stuk
Totaal volume	0,75 m <sup>3</sup>
Identificatiemethode	Vaststelling met monstername
Destructieve handeling voor identificatie	Nee

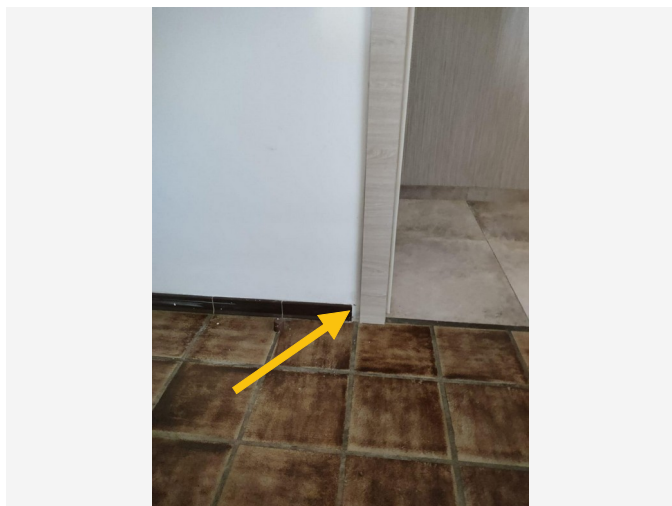
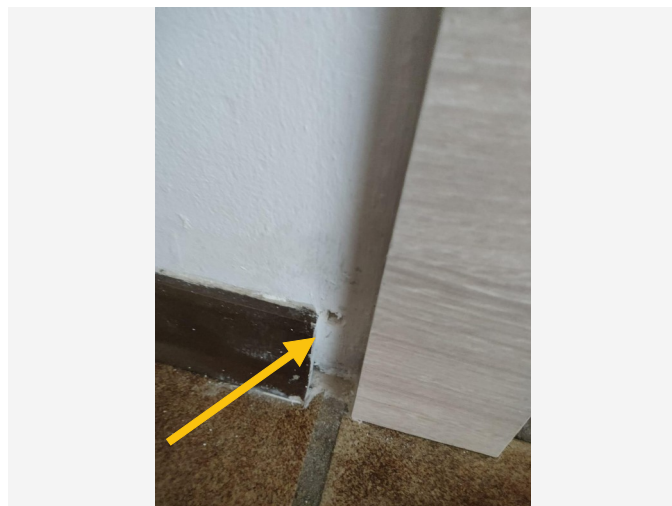
Geen asbest

#	Type	Referentie	Resultaat
5.1	Mengmonster	MM01	Geen asbest

Beschrijving	Pleister wand
Omgeving	Binnen
Primaire drager	Binnenwand
Bindmiddel van materiaal	Gips - kalk
Gebondenheid op basis van bindmiddel	Niet-hechtgebonden
Hoeveelheid (oppervlakte - dikte - aantal)	• 200,00 m <sup>2</sup> - 0,50 cm - 1 stuk
Totaal volume	1,00 m <sup>3</sup>
Identificatiemethode	Vaststelling met monstername
Destructieve handeling voor identificatie	Nee
