Asbestinventarisatetest

Thijsstraat 5, 3960 Bree

Attestnummer : 20230620-000117.000

Uitgegeven op : 20.06.2023

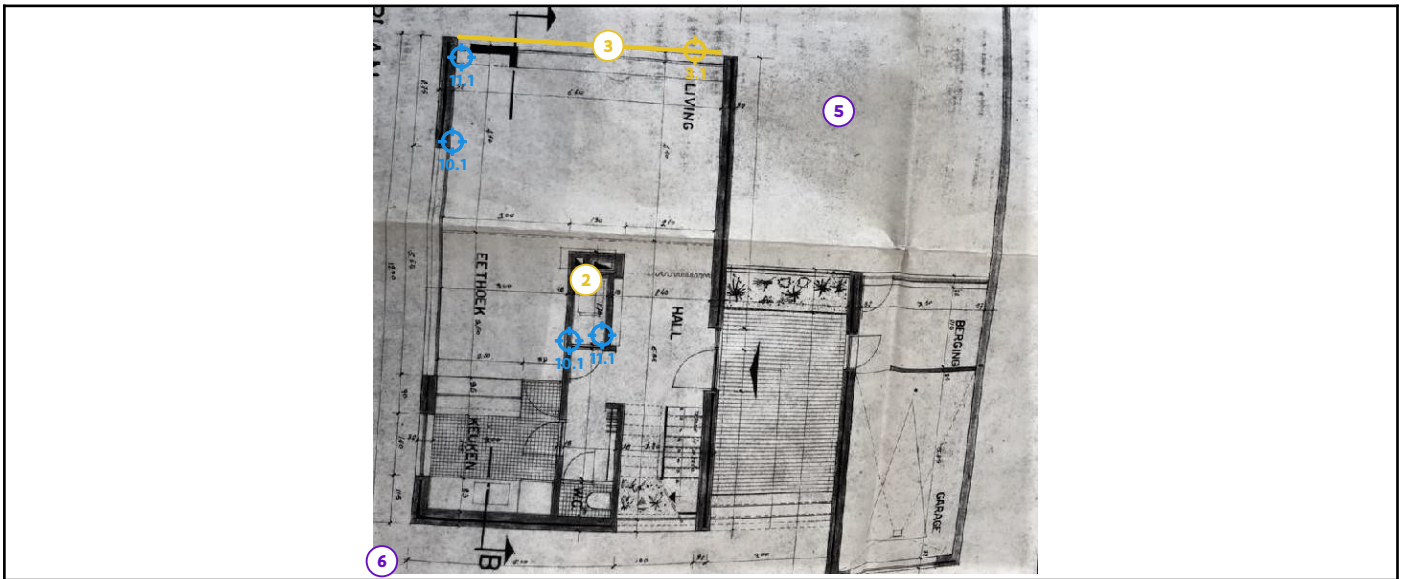
Plan 1.2: GVL

Beschrijving	Type	Actie
2. Bakeliet	Asbestmateriaal	Zorgvuldig beheren
3. Kit venster	Asbestmateriaal	Zorgvuldig beheren
3.1 Code: M5	Puntmonster	-
5. Onder het vloerzeil	Advies	-
6. Algemeen advies	Advies	-
10. Pleisterwerk muur	Geen asbest	-
10.1 Code: M1	Mengmonster	-
11. Pleisterwerk plafond	Geen asbest	-
11.1 Code: M2	Mengmonster	-

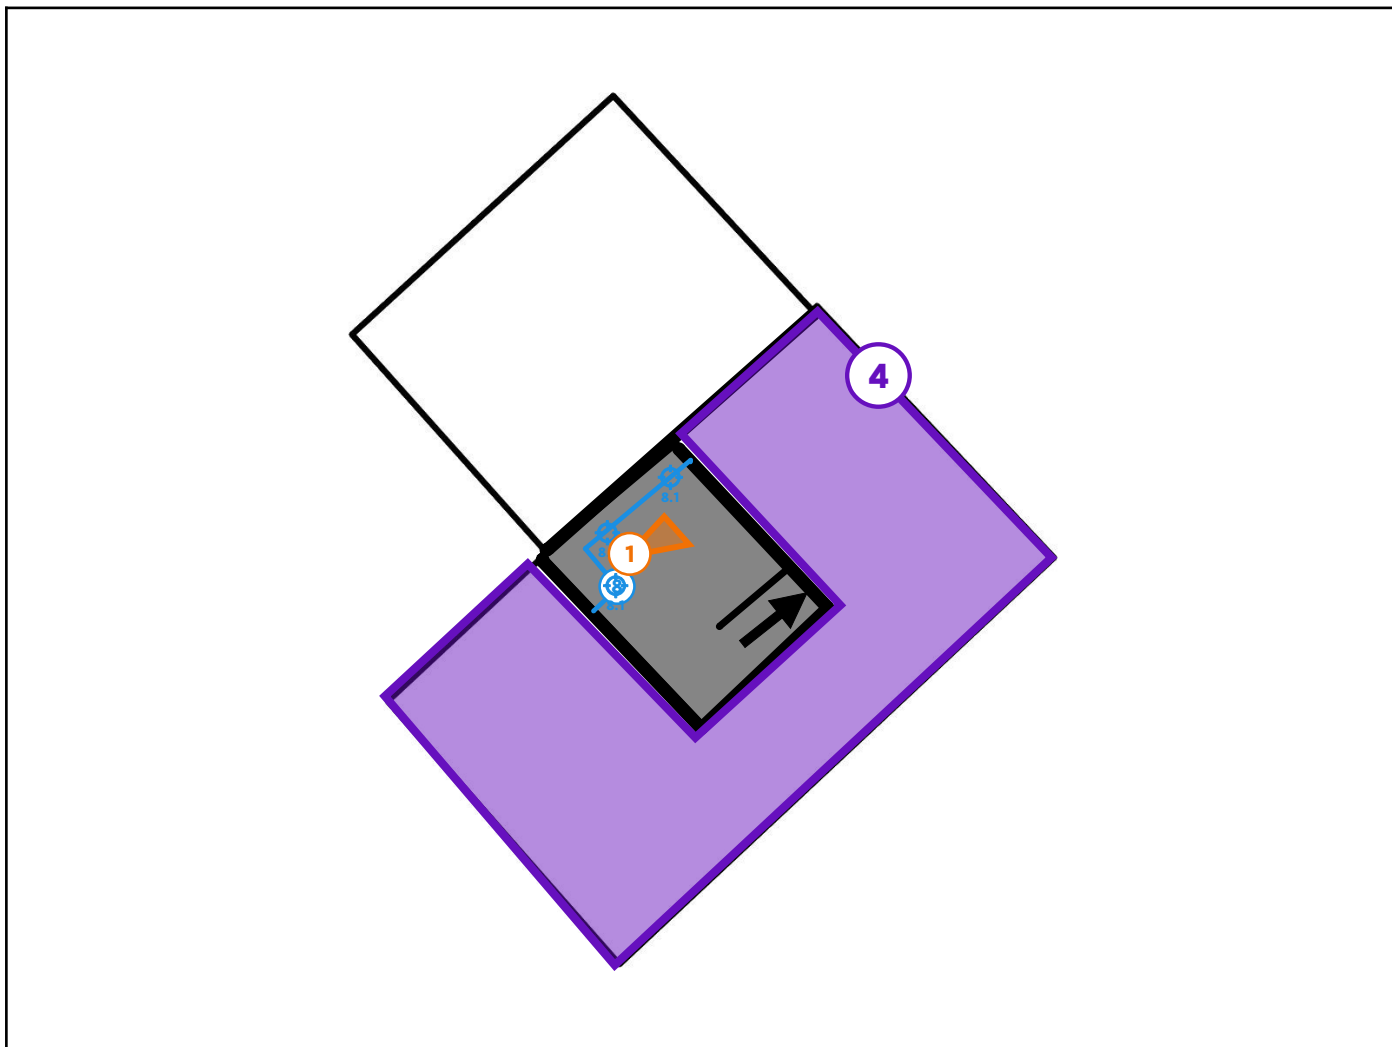
Plan 1.4: Kelder

Beschrijving	Type	Actie
1. Stookolie ketel (dichting)	Asbestmateriaal	Verwijderen
4. Kruipkelder	Beperking	-
8. Leidingisolatie	Geen asbest	-
8.1 Code: M3	Mengmonster	-

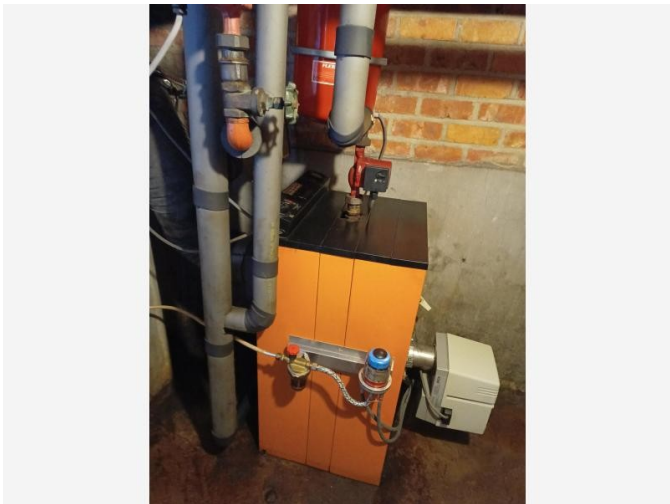
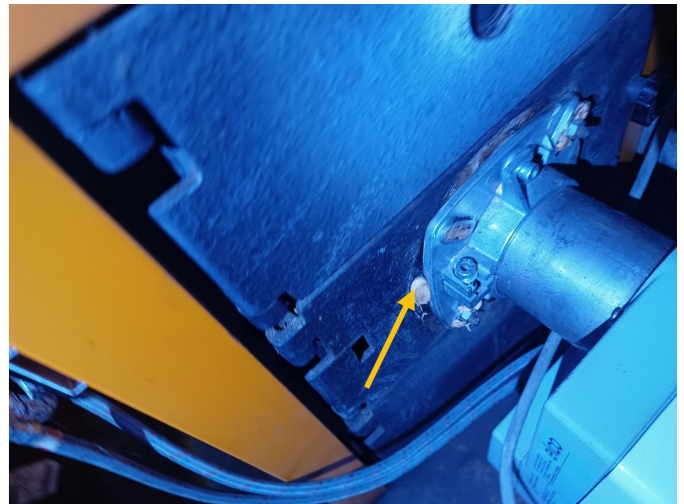
Het asbestmateriaal valt onder de mijlpaal van 2034.

Eindbeoordeling materiaalrisico	Verhoogd materiaalrisico en/of verhoogde kans op vezelvrijgave
---------------------------------	--

Gebondenheid	Categorie 2: niet-hechtgebonden met matrix
Asbestsoort (vezeltype)	Alleen chrysotiel
Asbestconcentratie	Hoog ($\geq 50\%$)
Afschermingsgraad van het gehele materiaal	Geheel of deels (ook) vrij aan de binnenlucht
Toestand van het materiaal	Licht beschadigd, licht verweerd. Intact materiaal type Pical – asbestboard of categorie III 'gebondenheid'

Beschrijving	Stookolie ketel (dichting)
Omgeving	Binnen
Primaire drager	HVAC infrastructuur en uitrusting
Asbestmateriaal	Pakking, dichting
Bindmiddel van asbestmateriaal	Karton - papier - viltachtig
Gebondenheid op basis van bindmiddel	Niet-hechtgebonden
Hoeveelheid (gewicht - aantal)	• 10,00 kg - 1 stuk
Totaal gewicht	10,00 kg

Verwijderen

- Scherm in afwachting van verwijdering het asbestmateriaal af van luchtstromingen en verstoring: bijvoorbeeld door het te verpakken, te fixeren, af te dekken, signalisatie - afbakening aan te brengen, ...
- Verwijder dit asbestmateriaal zo snel mogelijk. Volg de toestand goed op.
- Vervang de dichting of verwijder de ketel in zijn geheel.
- Voer bijkomende staalname(s) uit.

- Eenvoudige handelingen: enkel door erkend asbestverwijderaar
Laat deze werken uitvoeren door een erkend asbestverwijderaar.
Zij kunnen de gepaste verwijderings methode bepalen voor deze situatie.
Informeert u voldoende en wees op de hoogte van de risico's bij verwijdering.

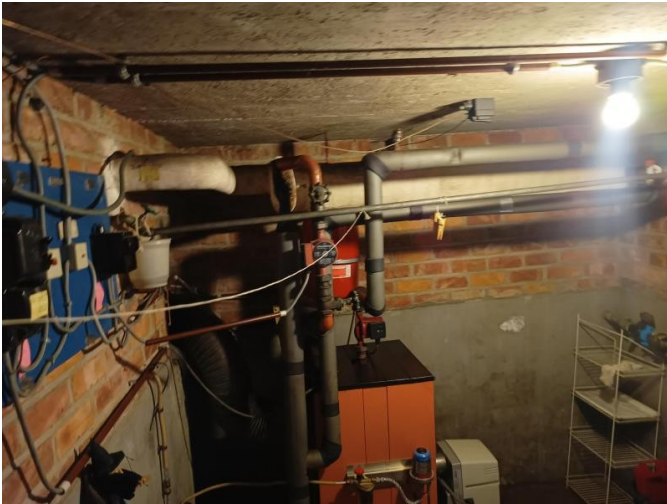
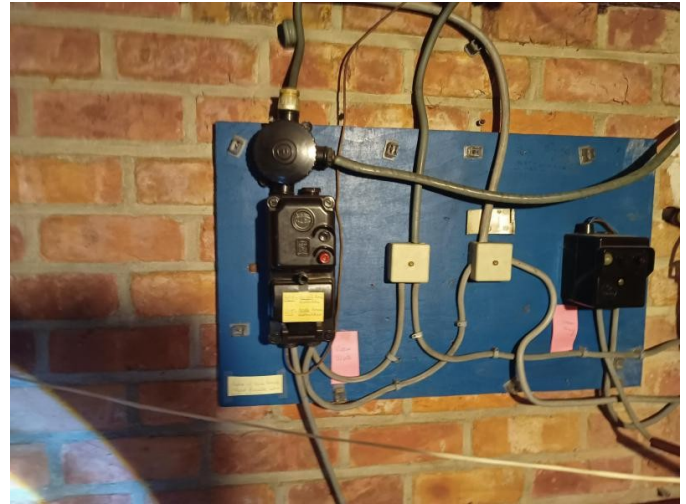
Het asbestmateriaal valt onder de mijlpaal van 2040.

Eindbeoordeling materiaalisico	Laag materiaalisico en/of verlaagde kans op vezelvrijgave
--------------------------------	---

Gebondenheid	Categorie 1: hechtgebonden in oorsprong
Asbestsoort (vezeltype)	Crocidoliet aanwezig
Asbestconcentratie	Laag (< 50%)
Afschermingsgraad van het gehele materiaal	Geheel of deels (ook) vrij aan de binnenlucht
Toestand van het materiaal	Onbeschadigd, niet verweerd

Beschrijving	Bakeliet
Omgeving	Binnen
Primaire drager	Communicatie en elektrische infrastructuur en uitrusting
Asbestmateriaal	Plaat, paneel, tablet - Type Bakeliet
Bindmiddel van asbestmateriaal	Kunststof of -hars
Gebondenheid op basis van bindmiddel	Hecht
Hoeveelheid (oppervlakte - dikte - aantal)	• 0,01 m ² - 0,40 cm - 1 stuk
Totaal volume	< 0,001 m ³
Eenvoudig bereikbaar	Ja

Zorgvuldig beheren

- Zorg voor een veilig beheer. Vermijd het beschadigen van het asbestmateriaal. Controleer de toestand jaarlijks op wijzigingen.

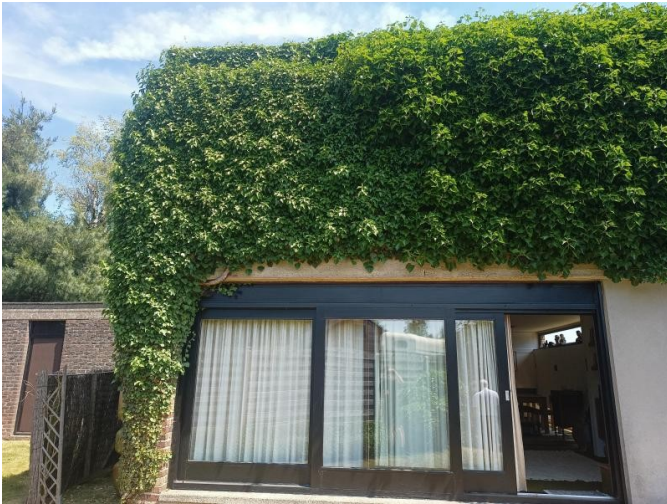
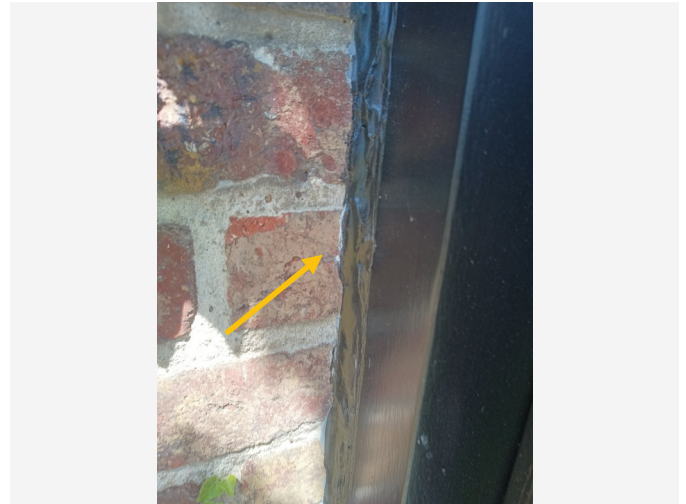
Het asbestmateriaal valt onder de mijlpaal van 2040.

Eindbeoordeling materiaalrisico	Laag materiaalrisico en/of verlaagde kans op vezelvrijgave
---------------------------------	--

Gebondenheid	Categorie 1: hechtgebonden in oorsprong
Asbestsoort (vezeltype)	Alleen chrysotiel
Asbestconcentratie	Laag (< 50%)
Afschermingsgraad van het gehele materiaal	Geheel of deels vrij aan de buitenlucht
Toestand van het materiaal	Licht beschadigd, licht verweerd. Intact materiaal type Pical – asbestboard of categorie III 'gebondenheid'

#	Type	Referentie	Resultaat
3.1	Puntmonster	M5	Chrysotiel

Beschrijving	Kit venster
Omgeving	Buiten
Primaire drager	Wandopening verticaal (raam, deur, ...)
Asbestmateriaal	In-situ afwerkingslagen - Pasta, stopverf, voegsel, stopsel, vulsel, mastiek, kitten, ...
Bindmiddel van asbestmateriaal	Kitten, mastiek, pasta

Zorgvuldig beheren

- Zorg voor een veilig beheer. Vermijd het beschadigen van het asbestmateriaal. Controleer de toestand jaarlijks op wijzigingen.
- Scherm in afwachting van verwijdering het asbestmateriaal af van luchtstromingen en verstoring: bijvoorbeeld door het te verpakken, te fixeren, af te dekken, signalisatie - afbakening aan te brengen, ...

- Eenvoudige handelingen: enkel door erkend asbestverwijderaar
Laat deze werken uitvoeren door een erkend asbestverwijderaar.
Zij kunnen de gepaste verwijderings methode bepalen voor deze situatie.
Informeel u voldoende en wees op de hoogte van de risico's bij verwijdering.

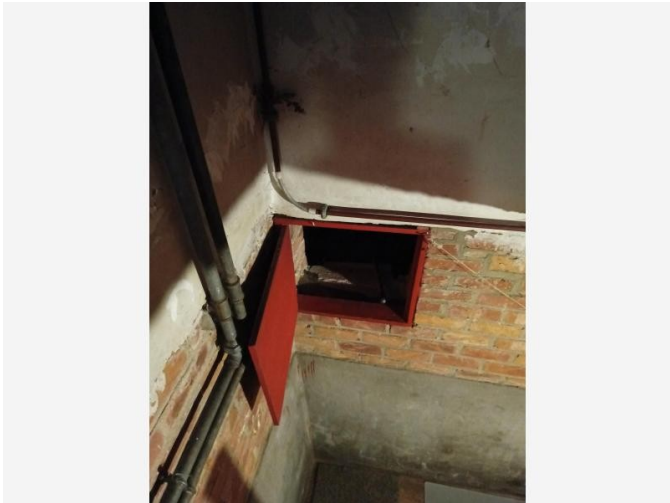
Situeringfoto

Permanente beperking

Reden: Kruipkelder

Uitleg van de asbestdeskundige: Ruimte lager dan 1,5m

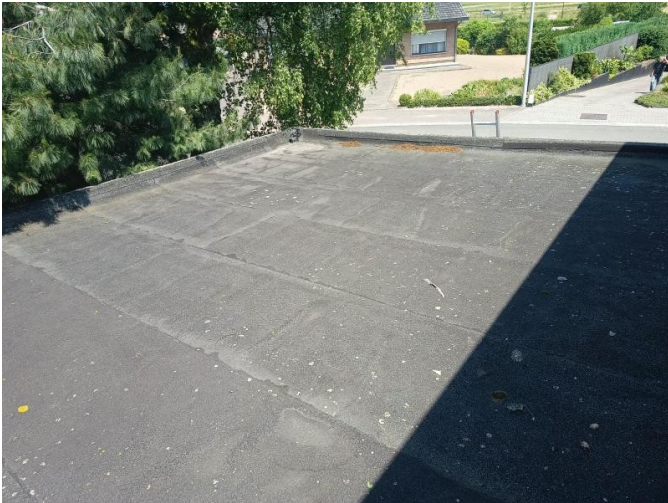
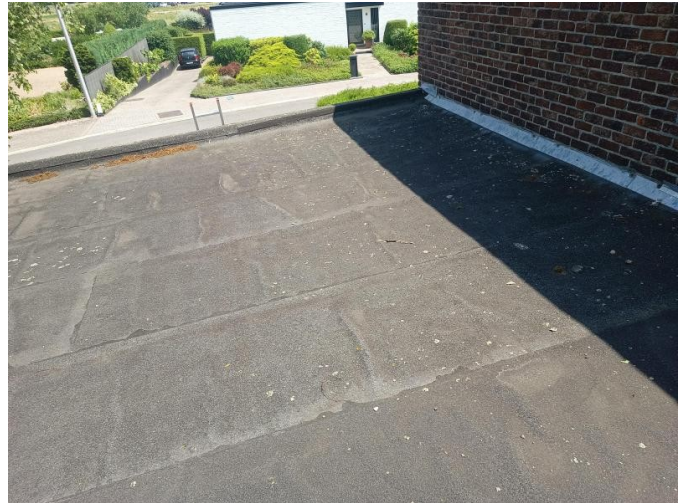
Fiche 7: Roofing bijgebouw

Geen asbest

#	Type	Referentie	Resultaat
7.1	Mengmonster	M6	Geen asbest

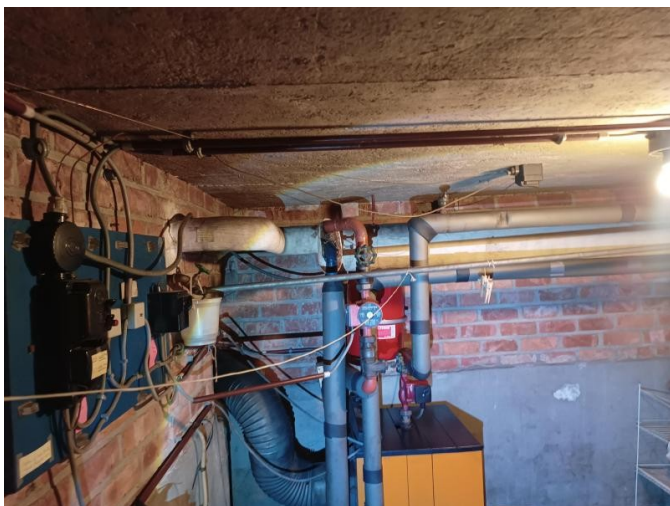
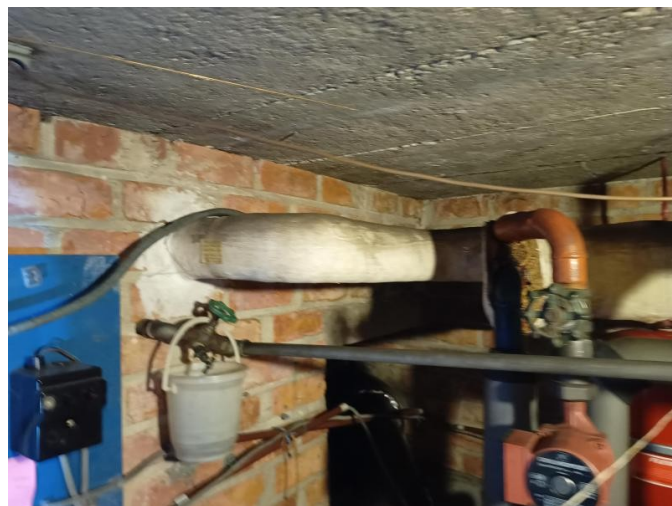
Fiche 8: Leidingisolatie

Geen asbest

#	Type	Referentie	Resultaat
8.1	Mengmonster	M3	Geen asbest

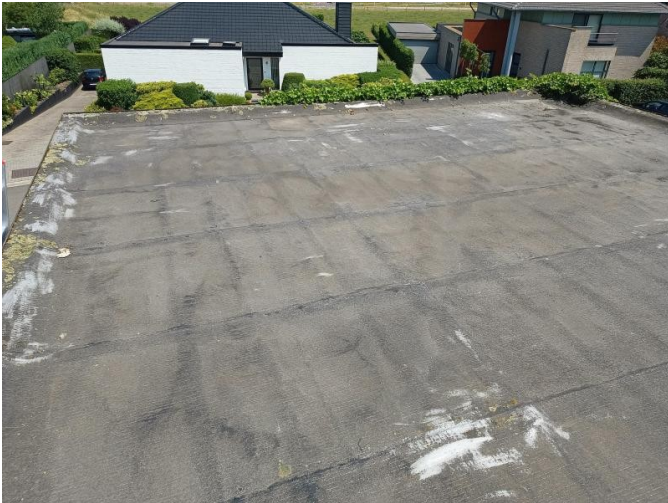
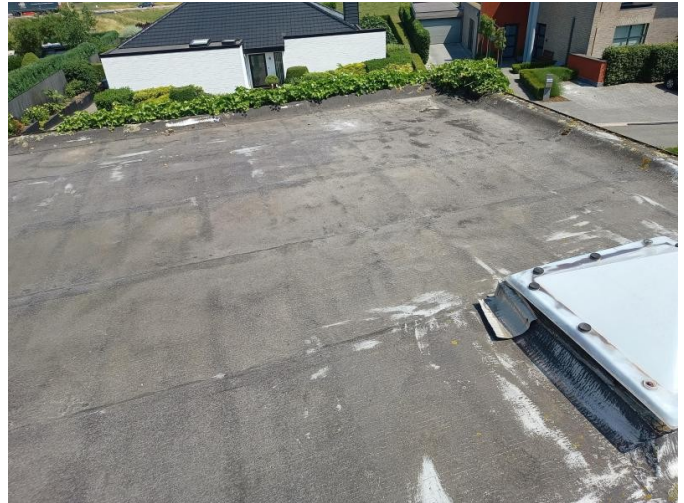
Fiche 9: Roofing hoofdgebouw

Geen asbest

#	Type	Referentie	Resultaat
9.1	Mengmonster	M4	Geen asbest

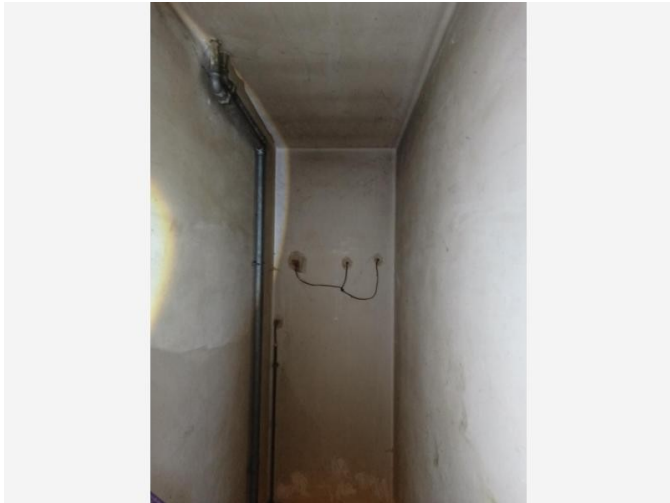
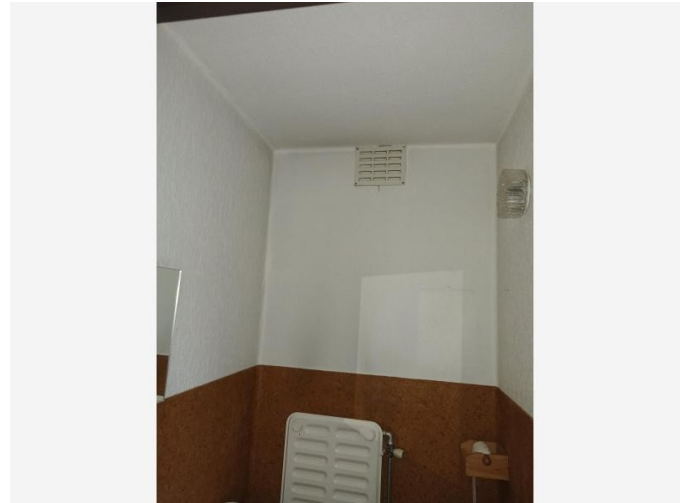
Geen asbest

#	Type	Referentie	Resultaat
10.1	Mengmonster	M1	Geen asbest

Beschrijving	Pleisterwerk muur
Omgeving	Binnen
Primaire drager	Binnenwand

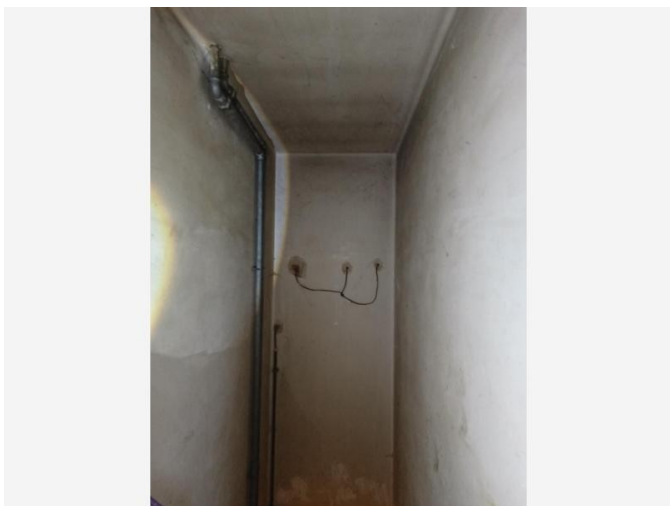
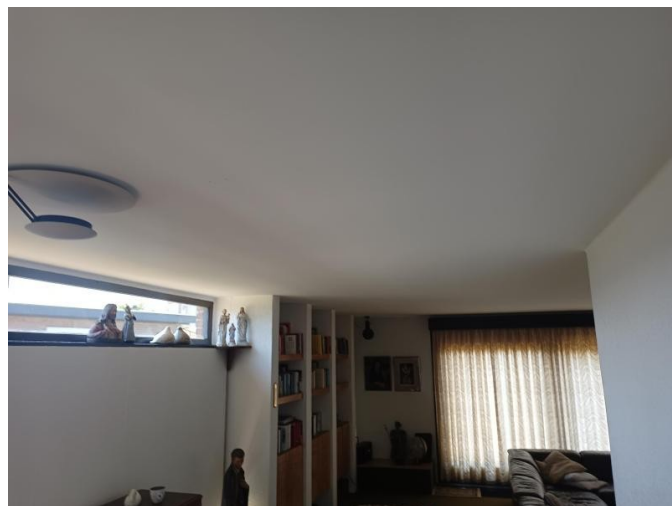
Geen asbest

#	Type	Referentie	Resultaat
11.1	Mengmonster	M2	Geen asbest

Beschrijving	Pleisterwerk plafond
Omgeving	Binnen
Primaire drager	Plafond

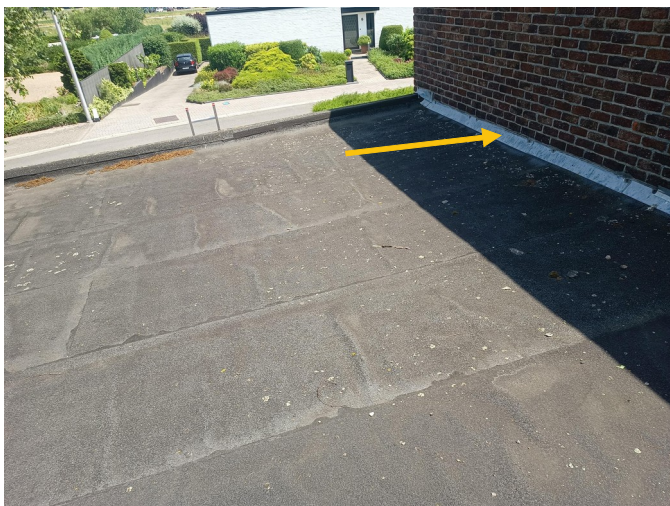
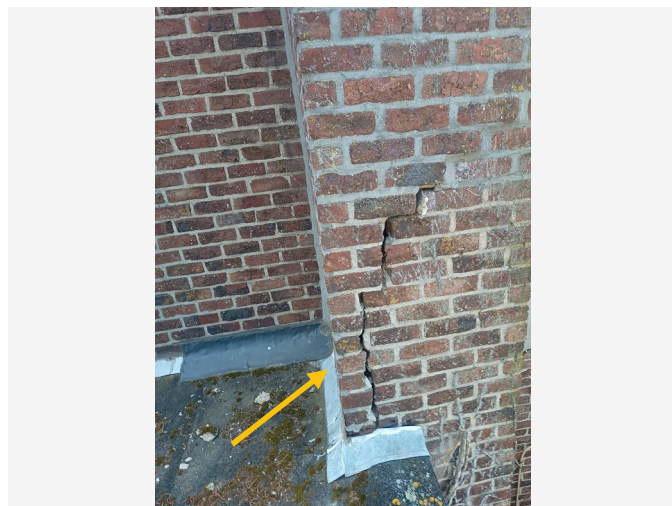
Fiche 12: Kitrand dak

Geen asbest

#	Type	Referentie	Resultaat
12.1	Mengmonster	M7	Geen asbest
