Asbestinventarisatetest

Kriekelsheuvelstraat 78, 3680 Maaseik

Attestnummer : 20221212-000010.000

Uitgegeven op : 12.12.2022

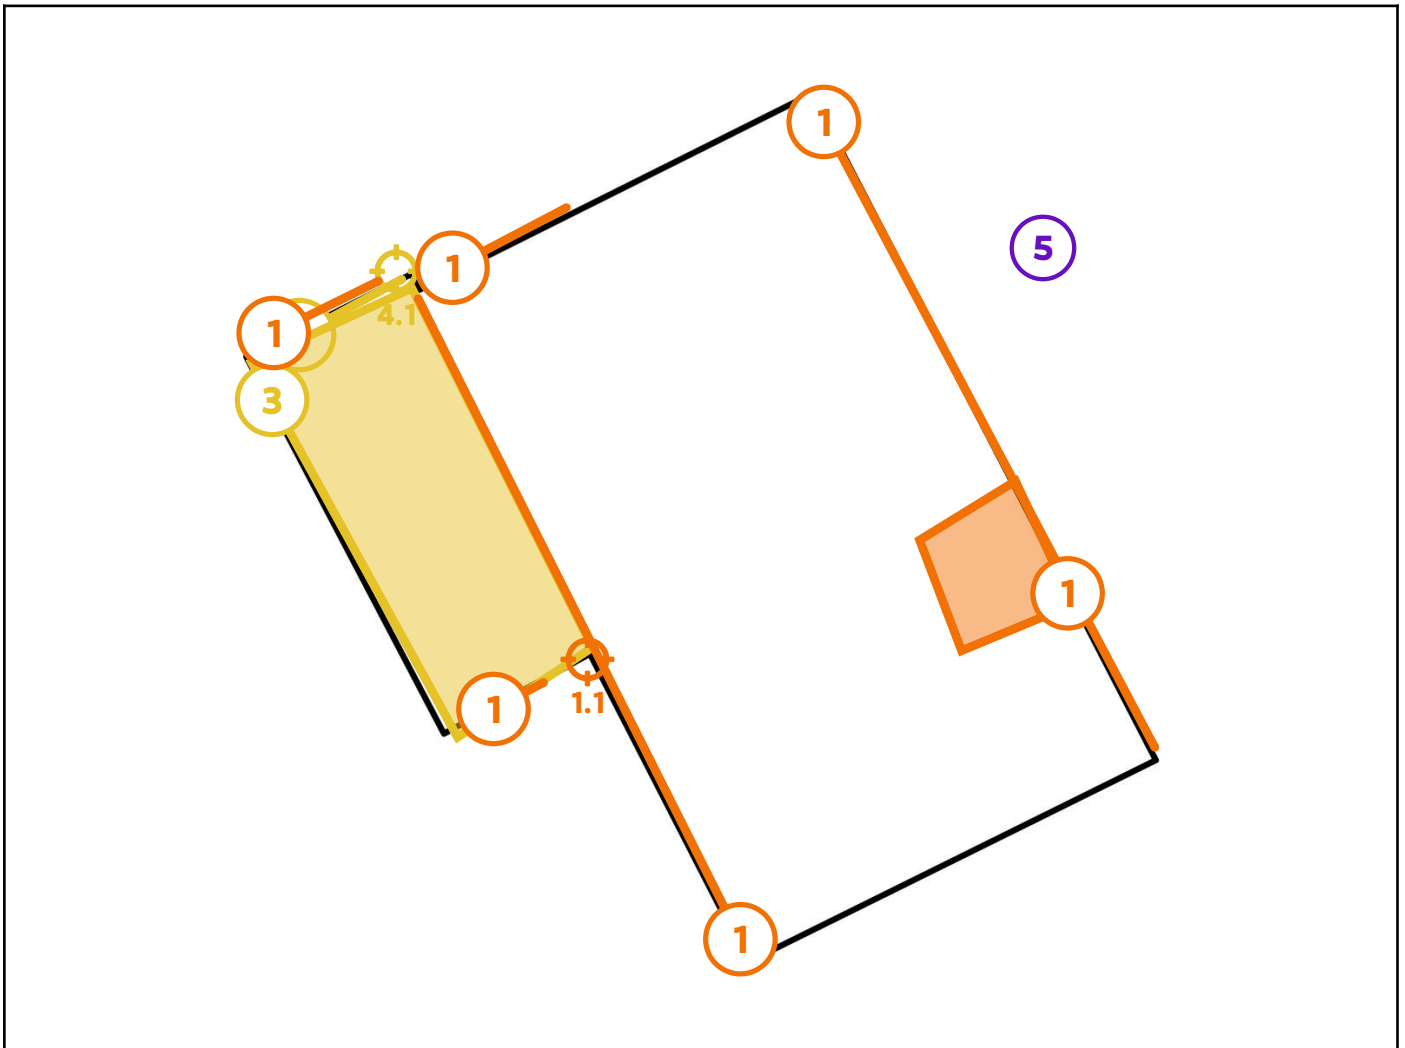
Plan 1.1: Dak

Beschrijving	Type	Actie
1. Gevelbekleding steenplaten	Asbestmateriaal	Verwijderen
1.1 Code: M5	Puntmonster	-
3. Roofing	Asbestmateriaal	Zorgvuldig beheren
4. Plaat venster voorgevel	Asbestmateriaal	Zorgvuldig beheren
4.1 Code: M6	Puntmonster	-
5. Algemeen advies	Advies	-

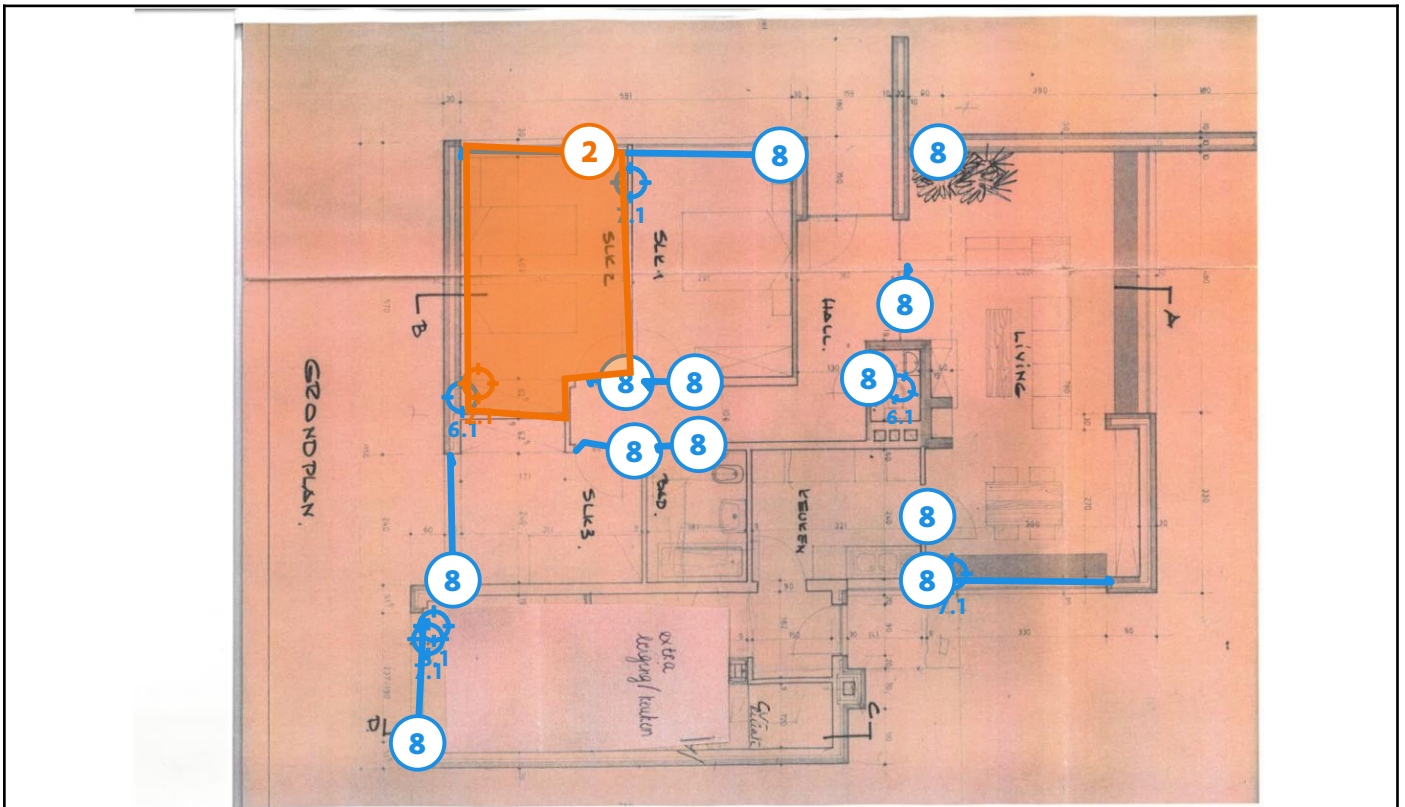
Plan 1.2: GVL

Beschrijving	Type	Actie
2. Vloerzeil	Asbestmateriaal	Verwijderen
2.1 Code: M3	Mengmonster	-
6. Pleisterwerk Plafond	Geen asbest	-
6.1 Code: m2	Mengmonster	-
7. Pleisterwerk muur	Geen asbest	-
7.1 Code: M1	Mengmonster	-
8. Vensterbank/deurdorpels	Geen asbest	-
8.1 Code: M4	Puntmonster	-

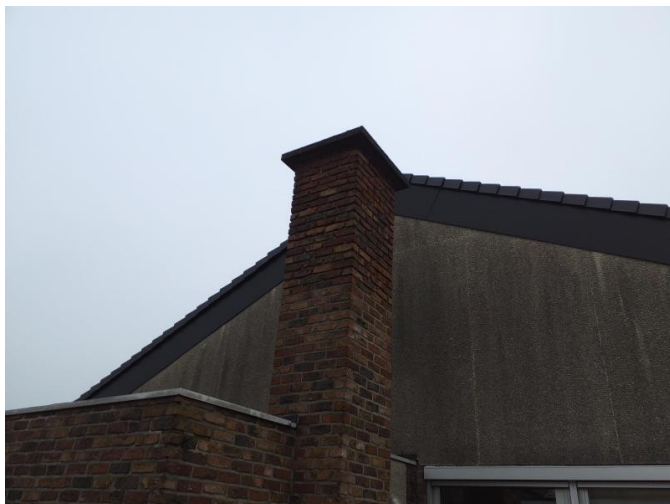
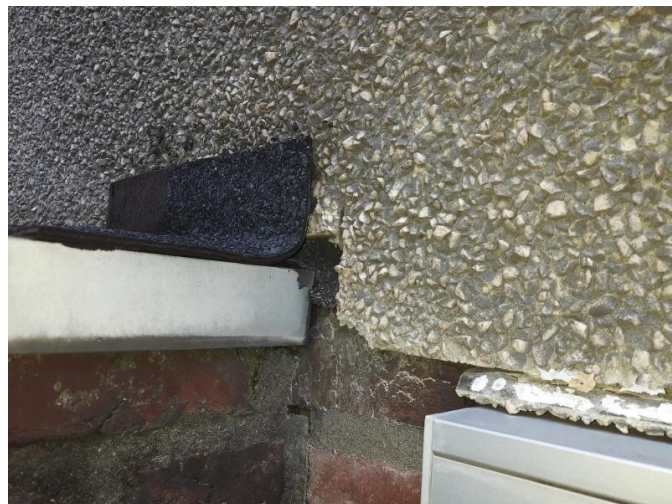
Eindbeoordeling materiaalrisico	Laag materiaalrisico en/of verlaagde kans op vezelvrijgave
---------------------------------	--

Gebondenheid	Categorie 1: hechtgebonden in oorsprong
Asbestsoort (vezeltype)	Alleen chrysotiel
Asbestconcentratie	Laag (< 50%)
Afschermingsgraad van het gehele materiaal	Geheel of deels vrij van de buitenlucht
Toestand van het materiaal	Licht beschadigd, licht verweerd. Intact materiaal type Pical – asbestboard of categorie III 'gebondenheid'

#	Type	Referentie	Resultaat
1.1	Puntmonster	M5	Chrysotiel

Beschrijving	Gevelbekleding steenplaten
Omgeving	Buiten
Primaire drager	Wand buitenschil
Asbestmateriaal	Dak- en gevelbekleding - Plaat
Bindmiddel van asbestmateriaal	Cement

Gebondenheid op basis van bindmiddel	Hecht
Hoeveelheid (oppervlakte - dikte - aantal)	• 60,00 m ² - 2,00 cm - 1 stuk
Totaal volume	1,20 m ³
Eenvoudig bereikbaar	Ja
Bevestigingswijze	• Onbekend
Identificatiemethode	Vaststelling met monstername
Destructieve handeling voor identificatie	Nee

Het asbestmateriaal valt onder de mijlpaal van 2034.

Verwijderen

- Zorg voor een veilig beheer. Vermijd het beschadigen van het asbestmateriaal. Controleer de toestand jaarlijks op wijzigingen.
- Hemelwater dat afspoelt van asbestcement daken of gevels kan asbestdeeltjes bevatten. Gebruik het enkel voor gesloten circuits (bv. spoelen toiletten). Reinig na het vervangen van het dak of de gevel de dakgoten en regenwaterput of -ton om asbesthoudend sediment of slib te verwijderen

- Eenvoudige handelingen: enkel door erkend asbestverwijderaar
"Laat u bijstaan door een erkend asbestverwijderaar vooraleer u aan de werken begint.
Informeert u voldoende en wees op de hoogte van de risico's bij verwijdering"

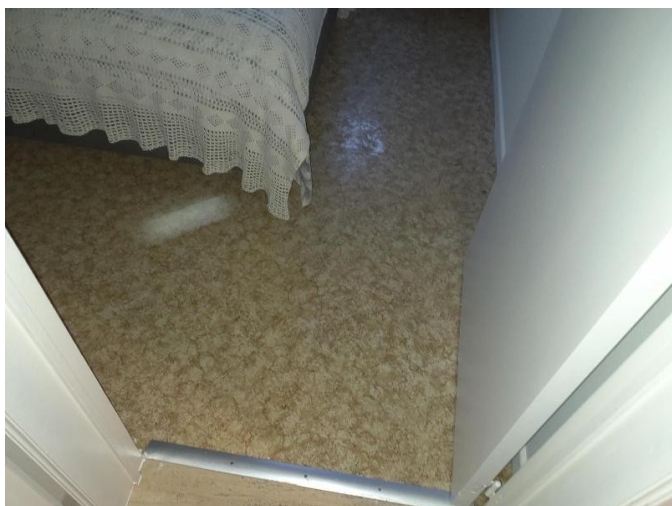
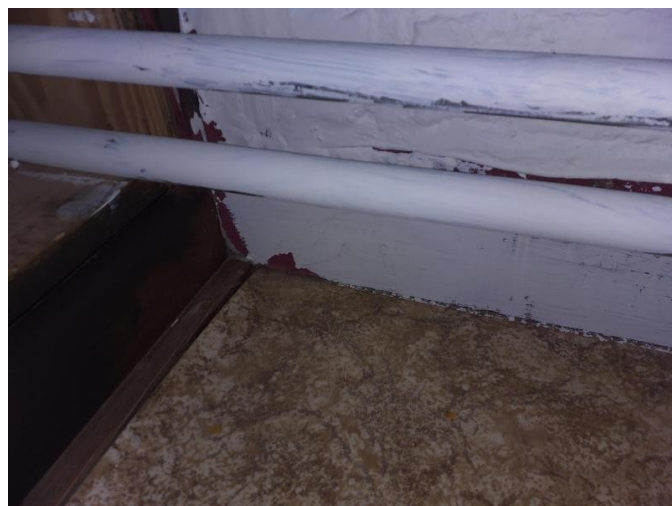
Eindbeoordeling materiaalrisico	Verhoogd materiaalrisico en/of verhoogde kans op vezelvrijgave
---------------------------------	--

Gebondenheid	Categorie 2: niet-hechtgebonden met matrix
Asbestsoort (vezeltype)	Alleen chrysotiel
Asbestconcentratie	Hoog (>= 50%)
Afschermingsgraad van het gehele materiaal	Geheel of deels (ook) vrij aan de binnenlucht
Toestand van het materiaal	Licht beschadigd, licht verweerd. Intact materiaal type Pical – asbestboard of categorie III 'gebondenheid'

#	Type	Referentie	Resultaat
2.1	Mengmonster	M3	Chrysotiel

Beschrijving	Vloerzeil
Omgeving	Binnen
Primaire drager	Vloer
Asbestmateriaal	Prefab - afwerking - Vloerzeil
Bindmiddel van asbestmateriaal	Karton - papier - viltachtig
Gebondenheid op basis van bindmiddel	Niet-hechtgebonden
Hoeveelheid (oppervlakte - aantal)	• 12,00 m ² - 1 stuk

Het asbestmateriaal valt onder de mijlpaal van 2034.

[Verwijderen](#)

- Zorg voor een veilig beheer. Vermijd het beschadigen van het asbestmateriaal. Controleer de toestand jaarlijks op wijzigingen.
- Verwijder dit asbestmateriaal zo snel mogelijk. Volg de toestand goed op.

- Hermetische zone (erkend asbestverwijderaar)
Laat u bijstaan door een erkend asbestverwijderaar.
Informeel u voldoende en wees op de hoogte van de risico's bij verwijdering.

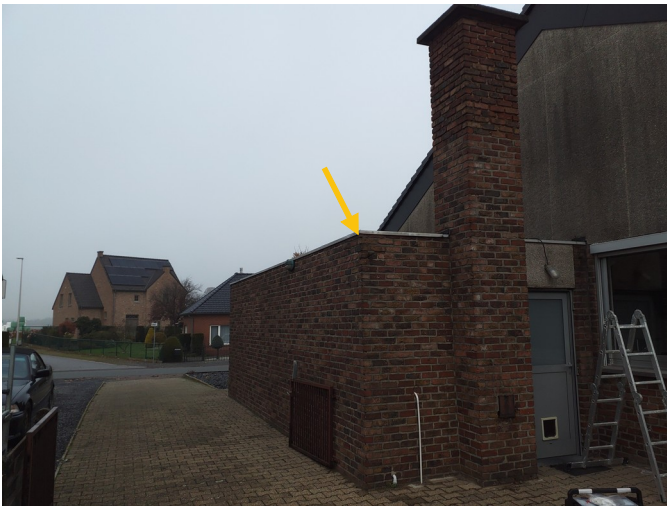
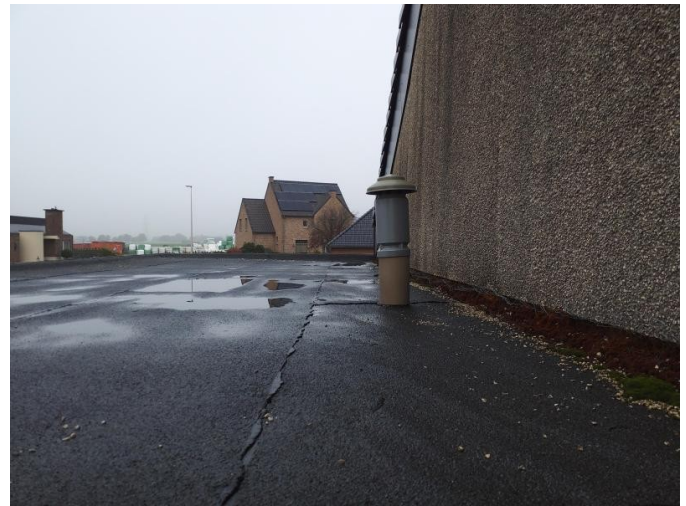
Asbest VERDACHT: voer bijkomende staalnamens uit om zekerheid te krijgen

Eindbeoordeling materiaalrisico	Laag materiaalrisico en/of verlaagde kans op vezelvrijgave
---------------------------------	--

Gebondenheid	Categorie 1: hechtgebonden in oorsprong
Asbestsoort (vezeltype)	Alleen chrysotiel
Asbestconcentratie	Laag (< 50%)
Afschermingsgraad van het gehele materiaal	Geheel of deels vrij van de buitenlucht
Toestand van het materiaal	Licht beschadigd, licht verweerd. Intact materiaal type Pical – asbestboard of categorie III 'gebondenheid'

Beschrijving	Roofing
Omgeving	Buiten
Primaire drager	Plat dak
Asbestmateriaal	Dak- en gevelbekleding - Roofing
Bindmiddel van asbestmateriaal	Bitumen (roofing, teer, asfalt)
Gebondenheid op basis van bindmiddel	Hecht
Hoeveelheid (oppervlakte - aantal)	• 24,00 m ² - 1 stuk

Het asbestmateriaal valt onder de mijlpaal van 2040.

Zorgvuldig beheren

- Zorg voor een veilig beheer. Vermijd het beschadigen van het asbestmateriaal. Controleer de toestand jaarlijks op wijzigingen.
- Voer bijkomende staalname(s) uit.

- Eenvoudige handelingen: enkel door erkend asbestverwijderaar
Laat u bijstaan door een erkend asbestverwijderaar.
Informeer u voldoende en wees op de hoogte van de risico's bij verwijdering.

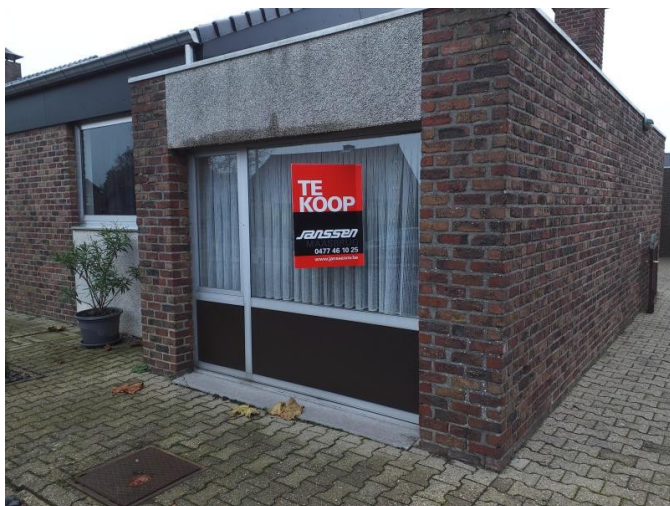
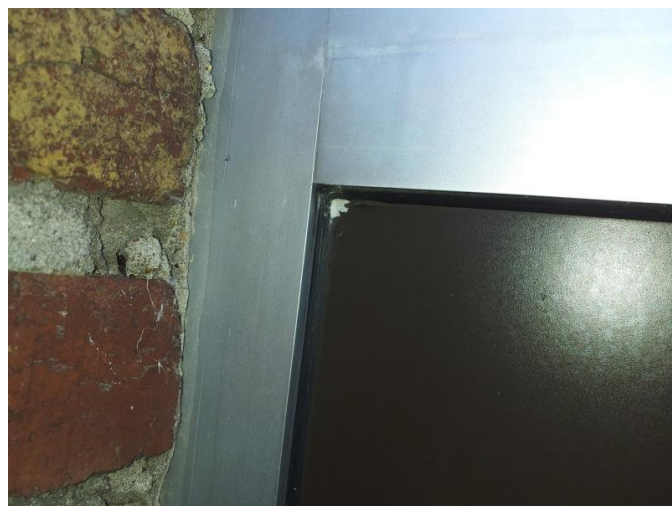
Eindbeoordeling materiaalrisico	Laag materiaalrisico en/of verlaagde kans op vezelvrijgave
---------------------------------	--

Gebondenheid	Categorie 1: hechtgebonden in oorsprong
Asbestsoort (vezeltype)	Alleen chrysotiel
Asbestconcentratie	Laag (< 50%)
Afschermingsgraad van het gehele materiaal	Geheel of deels vrij van de buitenlucht
Toestand van het materiaal	Licht beschadigd, licht verweerd. Intact materiaal type Pical – asbestboard of categorie III 'gebondenheid'

#	Type	Referentie	Resultaat
4.1	Puntmonster	M6	Chrysotiel

Beschrijving	Plaat venster voorgevel
Omgeving	Buiten
Primaire drager	Wand buitenschil
Asbestmateriaal	Plaat, paneel, tablet - Geëmailleerd, type Glasal
Bindmiddel van asbestmateriaal	Cement
Gebondenheid op basis van bindmiddel	Hecht
Hoeveelheid (oppervlakte - dikte - aantal)	• 2,00 m ² - 1,00 cm - 1 stuk

Het asbestmateriaal valt onder de mijlpaal van 2040.

Zorgvuldig beheren

- Zorg voor een veilig beheer. Vermijd het beschadigen van het asbestmateriaal. Controleer de toestand jaarlijks op wijzigingen.

- Eenvoudige handelingen: mag via doe-het-zelf of door werknemer(s) met opleidingsattest eenvoudige handelingen
"Laat u bijstaan door een erkend asbestverwijderaar vooraleer u aan de werken begint.
Informeer u voldoende en wees op de hoogte van de risico's bij verwijdering"

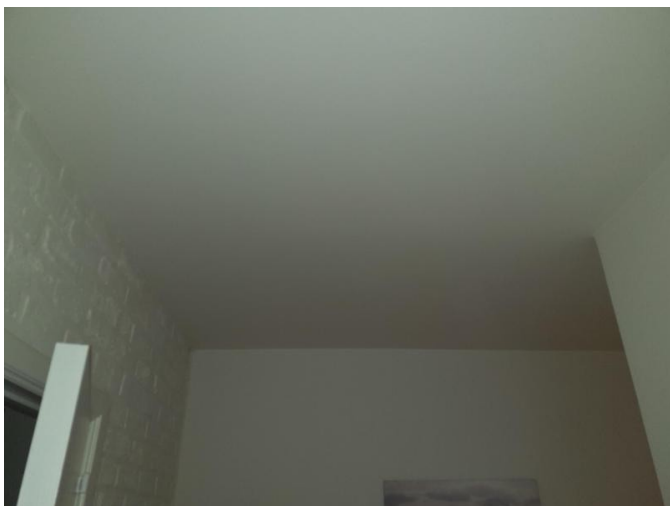
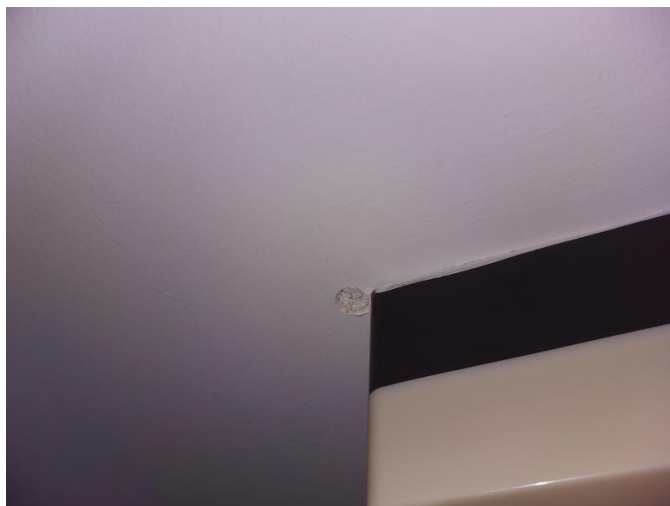
Fiche 6: Pleisterwerk Plafond

Geen asbest

#	Type	Referentie	Resultaat
6.1	Mengmonster	m2	Geen asbest

Beschrijving	Pleisterwerk Plafond
Omgeving	Binnen
Primaire drager	Plafond
Bindmiddel van materiaal	Gips - kalk

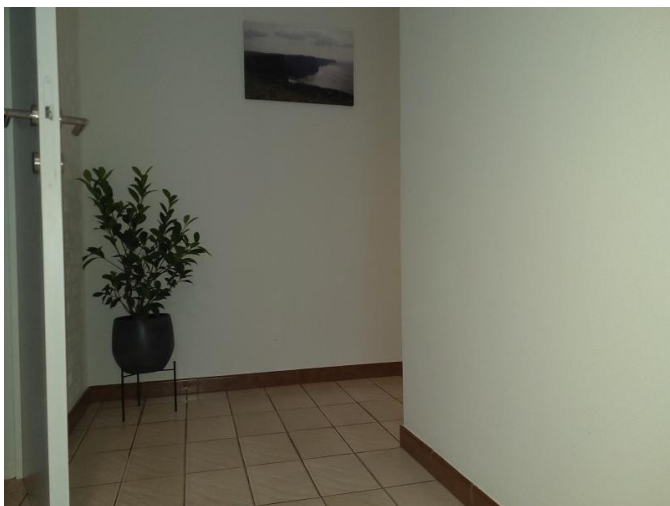
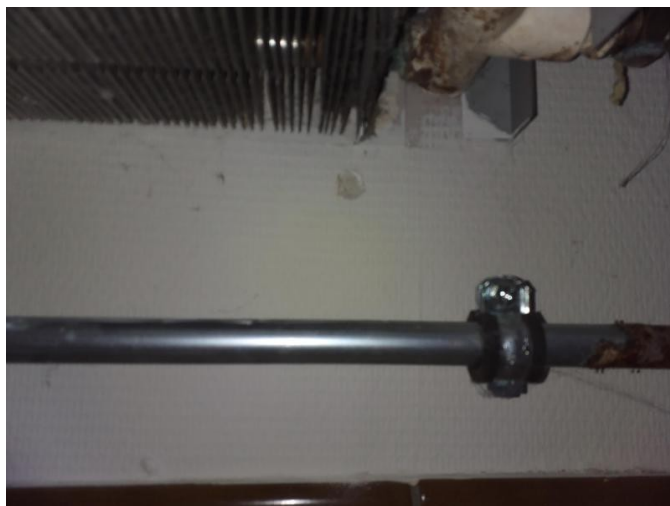
Fiche 7: Pleisterwerk muur

Geen asbest

#	Type	Referentie	Resultaat
7.1	Mengmonster	M1	Geen asbest

Beschrijving	Pleisterwerk muur
Omgeving	Binnen
Primaire drager	Binnenwand
Bindmiddel van materiaal	Gips - kalk

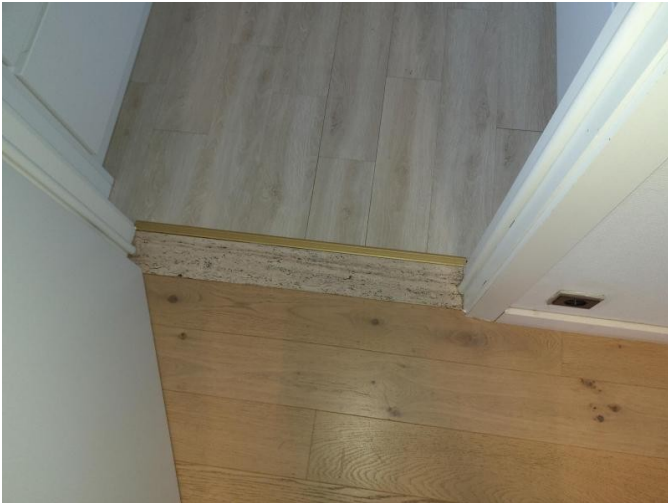
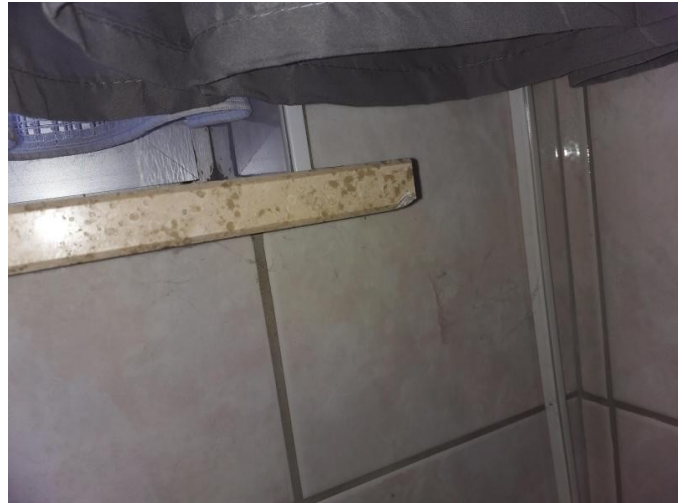
Fiche 8: Vensterbank/deurdorpels

Geen asbest

#	Type	Referentie	Resultaat
8.1	Puntmonster	M4	Geen asbest

Beschrijving	Vensterbank/deurdorpels
Omgeving	Binnen
Primaire drager	Binnenwand
