Asbestinventarisatetest

Koningin Astridlaan 94, 3680 Maaseik

Attestnummer : 20260430-000086.000

Niet-asbestveilig

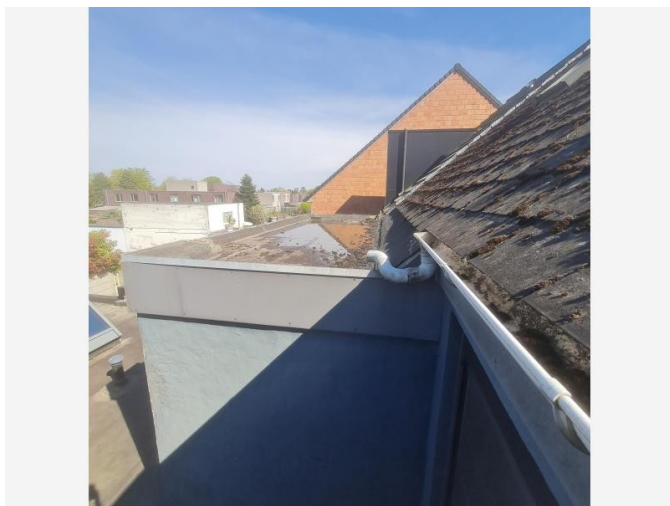
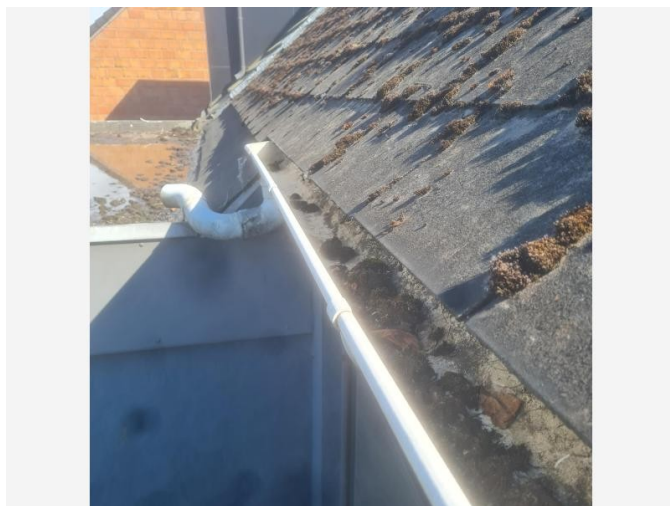
Conclusie

Het asbestmateriaal valt onder de mijlpaal van 2040.

Dringend verwijderen

Beschrijving	Slib in dakgoot
Type afvalstof	Betreft resten (contaminatie) van verwerking of beschadiging
Type resten (contaminatie)	<ul style="list-style-type: none">• Stof, deeltjes < 4 mm, flinters, gruis (los, opliggend)• Stof, deeltjes < 4 mm, flinters, gruis (vermengd in materiaal)
Besmette materialen	<ul style="list-style-type: none">• Sediment (dakgoot, afvoerbuï, regenwaterput, ...)• Plat dak roofing
Bron van de resten	Het hellend dak is uitgevoerd met asbestleien.
Omgeving	Buiten
Primaire drager	Infrastructuur hemelwater (opvang en afvoer)
Gebondenheid resten	Niet hecht
Hoeveelheid (gewicht - aantal)	<ul style="list-style-type: none">• 10,00 kg - 1 stuk
Totaal gewicht	10,00 kg
Eenvoudig bereikbaar	Ja
Identificatiemethode	De asbestdeskundige gebruikt een bestaande laboanalyse als bewijsdocument met bevestiging door vaststelling en expertise.
Opmerking	Hemelwater dat van asbestcementdaken of -gevels afvloeit, kan asbestdeeltjes bevatten. In dit geval stroomt het water van het hellende dak rechtstreeks af op het ondergelegen platte dak.

- Verwijder het asbestafval.

- Eenvoudige handelingen: mag via doe-het-zelf of door werknemer(s) met opleidingsattest eenvoudige handelingen
Zorg er voor dat:
 - u zich vooraf goed informeert op www.asbestinfo.be > Asbest verwijderen;
 - u zich beschermt met een FFP3-mondmasker, wegwerpoverall en -handschoenen en afspoelbaar schoeisel;
 - er geen minderjarigen of derden aanwezig zijn;
 - u beschikt over PE-folie en zakken om loskomende deeltjes en afval op te vangen en te verpakken;
 - u beschikt over een vernevelaar (water) of fixeermiddel om het asbestmateriaal eerst te fixeren;
 - u weet hoe u het asbestmateriaal veilig kan demonteren zonder stof of breuken;

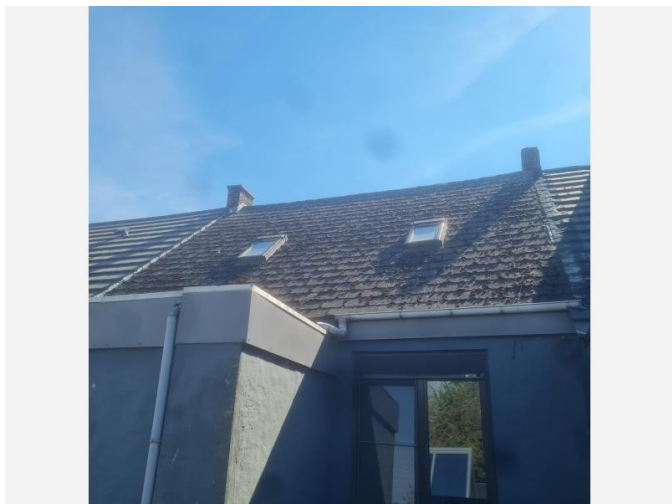
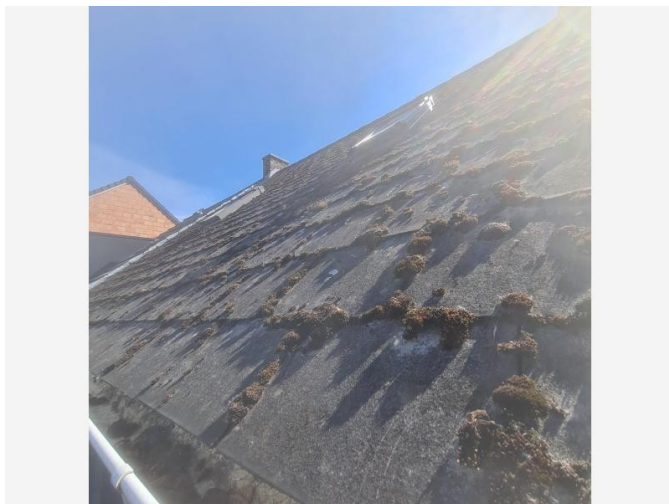
Het asbestmateriaal valt onder de mijlpaal van 2034.

Verwijderen

Eindbeoordeling materiaalrisico	Verhoogd materiaalrisico en/of verhoogde kans op vezelvrijgave
---------------------------------	--

Gebondenheid	Categorie 1: hechtgebonden in oorsprong
Asbestsoort (vezeltype)	Alleen chrysotiel aanwezig
Asbestconcentratie	Laag (< 50%)
Afschermingsgraad van het gehele materiaal	Geheel of deels vrij aan de buitenlucht, maar geen contact met binnenlucht
Toestand van het materiaal	Matig beschadigd, matig verweerd

#	Type	Referentie	Resultaat
2.1	Puntmonster	2600739-6	Chrysotiel

Beschrijving	Leien dak
Omgeving	Buiten
Primaire drager	Schuin dak
Asbestmateriaal	Dak- en gevelbekleding - Lei, shingle
Bindmiddel van asbestmateriaal	Cement
Gebondenheid op basis van bindmiddel	Hecht
Hoeveelheid (oppervlakte - aantal)	<ul style="list-style-type: none">• 60,00 m² - 1 stuk
Totale oppervlakte	60,00 m ²
Eenvoudig bereikbaar	Ja
Bevestigingswijze	<ul style="list-style-type: none">• Geklemd• Verlijmd, ingegoten, versmeerd• Genageld, geniet
Identificatiemethode	Een monstername door de asbestdeskundige met laboanalyse door een asbestlabo.
Destructieve handeling voor identificatie	Nee

- Verwijder dit asbestmateriaal zo snel mogelijk. Volg de toestand goed op.
- Hemelwater dat afspoelt van asbestcement daken of gevels kan asbestdeeltjes bevatten. Gebruik het enkel voor gesloten circuits (bv. spoelen toiletten). Reinig na het vervangen van het dak of de gevel de dakgoten en regenwaterput of -ton om asbesthoudend sediment of slib te verwijderen

- Eenvoudige handelingen: enkel door erkend asbestverwijderaar
Zorg er voor dat:
 - u zich vooraf goed informeert op www.asbestinfo.be > Asbest verwijderen;
 - u zich beschermt met een FFP3-mondmasker, wegwercoverall en -handschoenen en afspoelbaar schoeisel;
 - er geen minderjarigen of derden aanwezig zijn;
 - u beschikt over PE-folie en zakken om loskomende deeltjes en afval op te vangen en te verpakken;

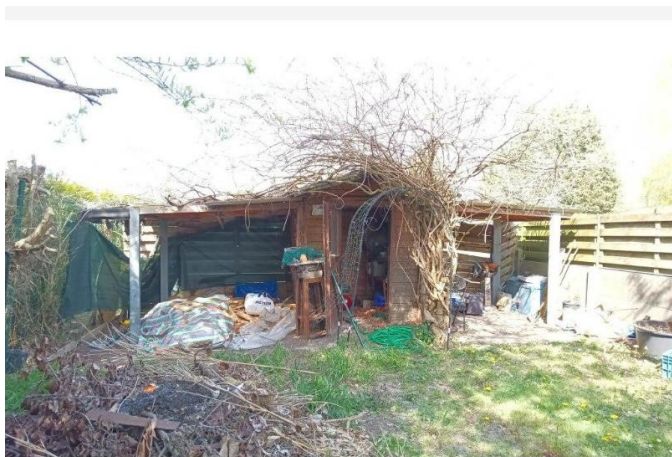
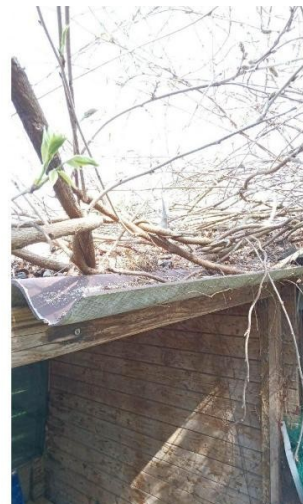
Het asbestmateriaal valt onder de mijlpaal van 2034.

Verwijderen

Eindbeoordeling materiaalrisico	Verhoogd materiaalrisico en/of verhoogde kans op vezelvrijgave
---------------------------------	--

Gebondenheid	Categorie 1: hechtgebonden in oorsprong
Asbestsoort (vezeltype)	Alleen chrysotiel aanwezig
Asbestconcentratie	Laag (< 50%)
Afschermingsgraad van het gehele materiaal	Geheel of deels vrij aan de buitenlucht, maar geen contact met binnenlucht
Toestand van het materiaal	Matig beschadigd, matig verweerd

#	Type	Referentie	Resultaat
3.1	Puntmonster	2600739-3	Chrysotiel

Beschrijving	Golfplaat dak tuinhuis
Omgeving	Buiten
Primaire drager	Schuin dak
Asbestmateriaal	Dak- en gevelbekleding - Golfplaat
Bindmiddel van asbestmateriaal	Cement
Gebondenheid op basis van bindmiddel	Hecht
Hoeveelheid (oppervlakte - aantal)	<ul style="list-style-type: none">• 20,00 m² - 1 stuk
Totale oppervlakte	20,00 m ²
Eenvoudig bereikbaar	Ja
Bevestigingswijze	<ul style="list-style-type: none">• Geschroefd
Identificatiemethode	Een monstername door de asbestdeskundige met laboanalyse door een asbestlabo.
Destructieve handeling voor identificatie	Nee

- Verwijder dit asbestmateriaal zo snel mogelijk. Volg de toestand goed op.
- Hemelwater dat afspoelt van asbestcement daken of gevels kan asbestdeeltjes bevatten. Gebruik het enkel voor gesloten circuits (bv. spoelen toiletten). Reinig na het vervangen van het dak of de gevel de dakgoten en regenwaterput of -ton om asbesthoudend sediment of slib te verwijderen

- Eenvoudige handelingen: mag via doe-het-zelf of door werknemer(s) met opleidingsattest eenvoudige handelingen
Zorg er voor dat:
 - u zich vooraf goed informeert op www.asbestinfo.be > Asbest verwijderen;
 - u zich beschermt met een FFP3-mondmasker, wegwerpoverall en -handschoenen en afspoelbaar schoeisel;
 - er geen minderjarigen of derden aanwezig zijn;
 - u beschikt over PE-folie en zakken om loskomende deeltjes en afval op te vangen en te verpakken;

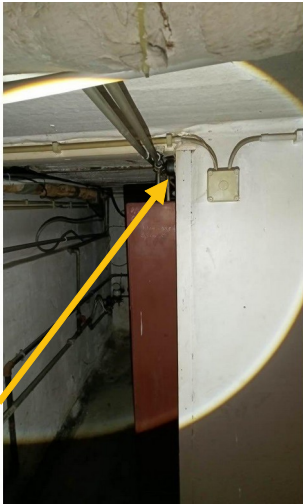
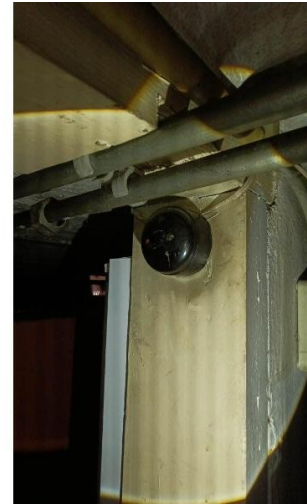
Het asbestmateriaal valt onder de mijlpaal van 2040.

Zorgvuldig beheren

Eindbeoordeling materiaalrisico	Laag materiaalrisico en/of verlaagde kans op vezelvrijgave
---------------------------------	--

Gebondenheid	Categorie 1: hechtgebonden in oorsprong
Asbestsoort (vezeltype)	Crocidoliet aanwezig
Asbestconcentratie	Laag (< 50%)
Afschermingsgraad van het gehele materiaal	Geheel of deels vrij aan de binnenlucht, maar geen contact met binnenluchtstromen
Toestand van het materiaal	Onbeschadigd, niet verweerd

Beschrijving	Bakeliet schakelaar(s)
Omgeving	Binnen
Primaire drager	Communicatie en elektrische infrastructuur en uitrusting
Asbestmateriaal	Plaat, paneel, tablet - Type Bakeliet
Bindmiddel van asbestmateriaal	Kunststof of -hars
Gebondenheid op basis van bindmiddel	Hecht
Hoeveelheid (oppervlakte - dikte - aantal)	• 0,40 m ² - 0,30 cm - 2 stuks
Totaal volume	0,002 m ³
Eenvoudig bereikbaar	Ja
Bevestigingswijze	• Geschroefd
Identificatiemethode	De asbestdeskundige beoordeelt het materiaal als asbestverdacht en dus asbesthoudend, en dit zonder monstername. Motivatie: De monstername brengt andere schade aan dan schade die inherent is aan de monstername.
Destructieve handeling voor identificatie	Nee

- Zorg voor een veilig beheer. Vermijd het beschadigen van het asbestmateriaal. Controleer de toestand jaarlijks op wijzigingen.
- Voer bijkomende staalname(s) uit.

Houd er rekening mee dat deze toepassingen vaak onder spanning staan. Het is daarom aan te raden om ook een elektricien te raadplegen, aangezien het werken aan of verwijderen van deze toepassingen specifieke technische kennis vereist.

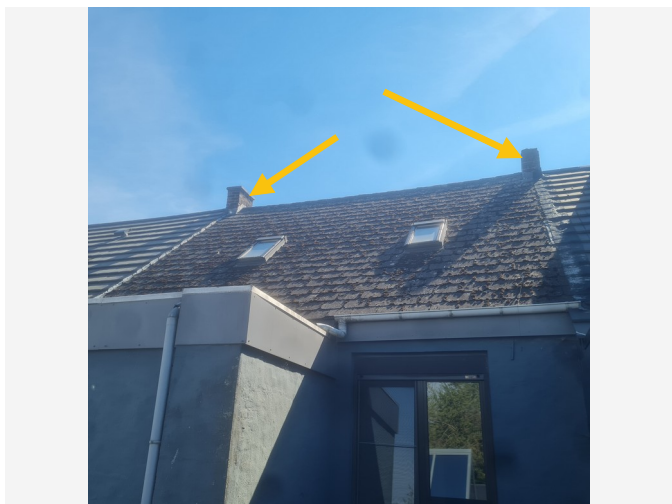
Tijdelijke beperking

Reden: Het te onderzoeken materiaal situeert zich hoger dan 3,50 m te rekenen vanaf een veilige ondergrond

Uitleg van de asbestdeskundige: Het rookgaskanaal is niet beoordeeld. Aan de buitenzijde is het hoger dan 3,5 meter om de schoorsteen te inspecteren. Het is niet zichtbaar of er een asbestverdacht rookgaskanaal aanwezig is in de schoorsteen. Conform ons inspectieprotocol mogen wij een beperking invoeren voor hoogtes hoger dan 3,5 m.

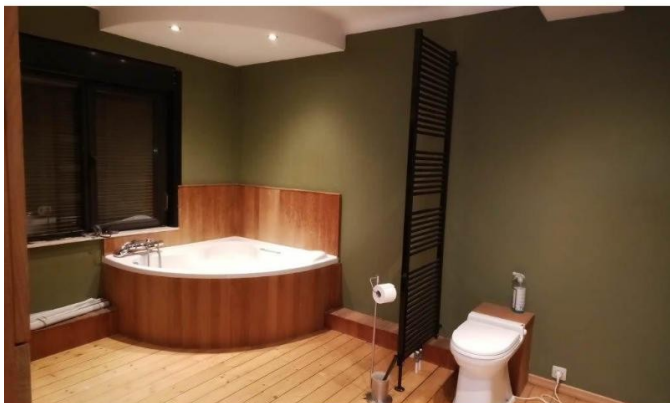
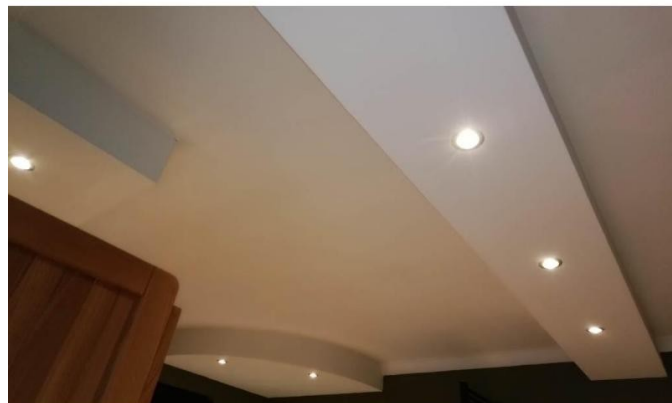
De plafonds zijn gemaakt van niet-asbestverdachte materialen (bijvoorbeeld laminaat, gyproc, ...), deze toepassingen zijn niet asbestverdacht. We hebben echter niet kunnen vaststellen of er mogelijk asbestverdachte of asbesthoudende materialen achter deze toepassingen aanwezig zijn. Bij renovatie of sloop is het aangeraden om een destructief onderzoek te laten uitvoeren van deze toepassingen.

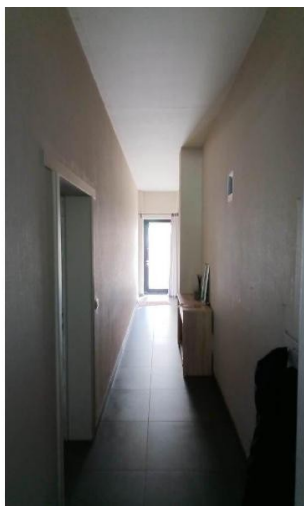
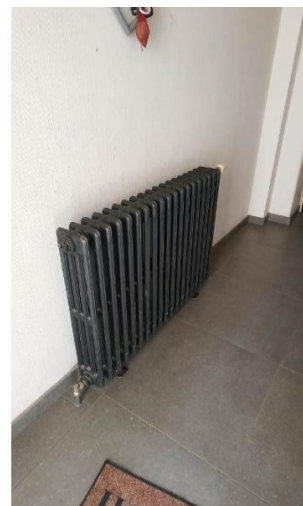
Oude radiatoren kunnen asbesthoudende dichtingen bevatten. Tijdens het plaatsbezoek konden deze niet worden waargenomen.

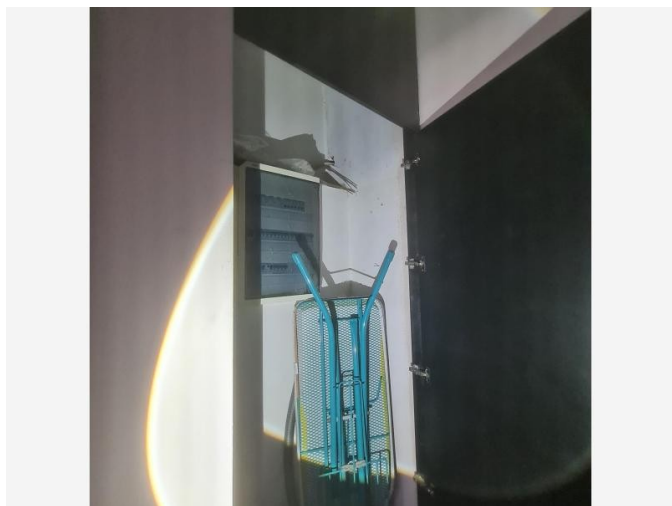
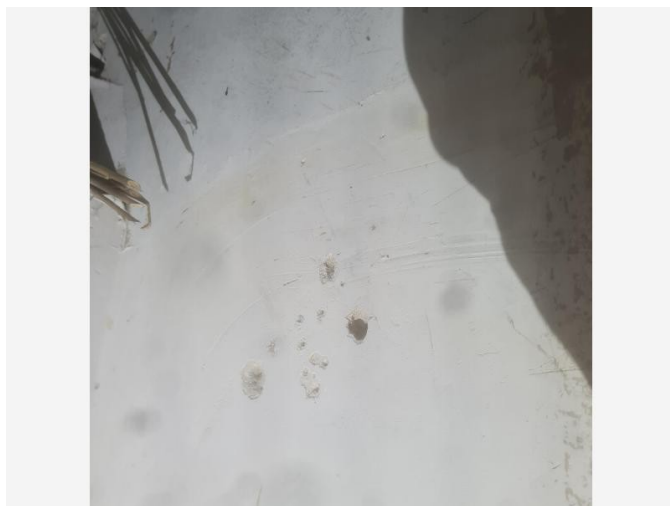
Geen asbest

#	Type	Referentie	Resultaat
8.1	Mengmonster	2600739-1	Geen asbest

Beschrijving	Pleisterwerk muren
Omgeving	Binnen
Primaire drager	Binnenwand
Bindmiddel van materiaal	Gips - kalk
Gebondenheid op basis van bindmiddel	Niet-hechtgebonden
Hoeveelheid (oppervlakte - dikte - aantal)	• 350,00 m ² - 1,00 cm - 1 stuk
Totaal volume	3,50 m ³
Identificatiemethode	Een monstername door de asbestdeskundige met laboanalyse door een asbestlabo.
Destructieve handeling voor identificatie	Nee
Opmerking	Deze oppervlakte, volumes en gewichten zijn niet gemeten, maar geschat op basis van een benadering van het aanwezig pleisterwerk in alle muren (de opgegeven hoeveelheden mogen niet gebruikt worden als maatstaf van heffing).

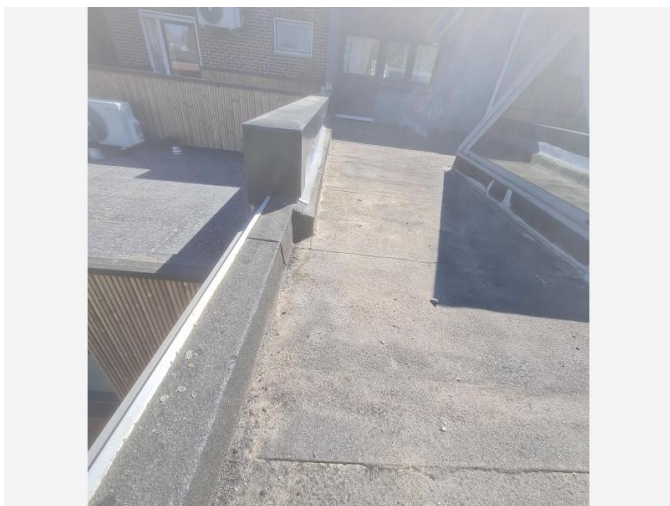
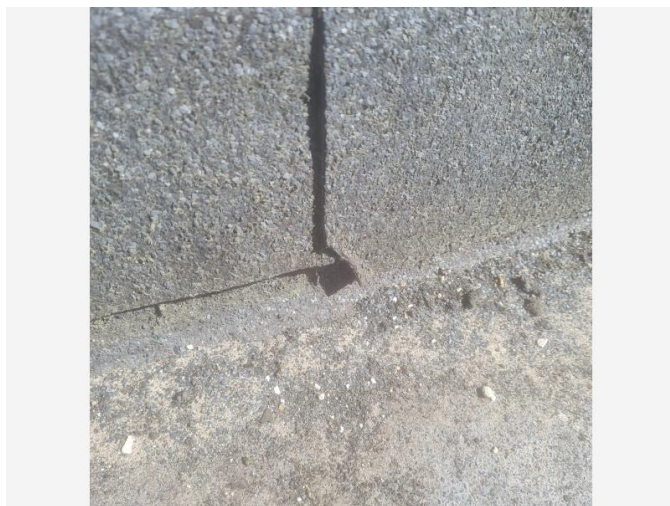
Fiche 9: Roofing plat dak

Geen asbest

#	Type	Referentie	Resultaat
9.1	Puntmonster	2600739-5	Geen asbest

Beschrijving	Roofing plat dak
Omgeving	Buiten
Primaire drager	Plat dak
Bindmiddel van materiaal	Bitumen (roofing, teer, asfalt)
Gebondenheid op basis van bindmiddel	Hecht
Hoeveelheid (oppervlakte - aantal)	• 90,00 m ² - 1 stuk
Totale oppervlakte	90,00 m ²
Identificatiemethode	Een monstername door de asbestdeskundige met laboanalyse door een asbestlabo.
Destructieve handeling voor identificatie	Nee
Opmerking	Om gevolgschade en lekkages te voorkomen en niet destructief te werk te gaan, is alleen de toplaag bemonsterd. We kunnen geen uitspraak doen over de onderliggende lagen. Bij renovatie of sloop dient er een destructief onderzoek uitgevoerd te worden van de roofing.

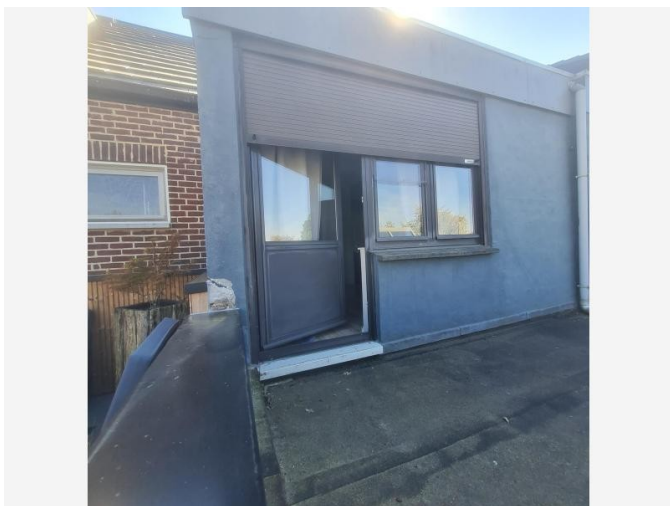
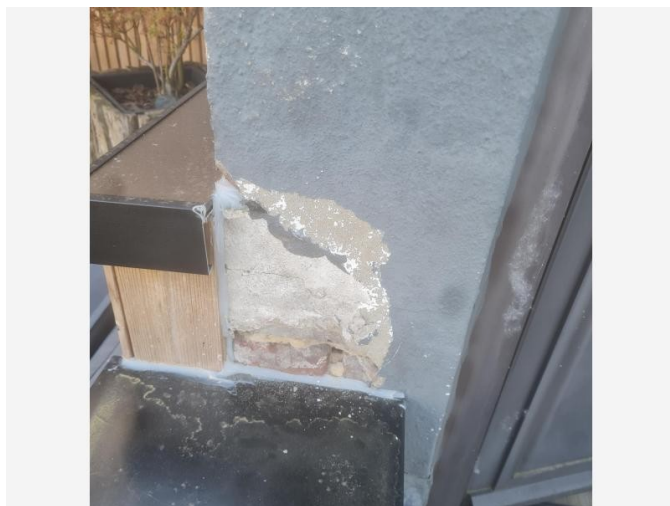
Fiche 10: Bezetting achtergevel

Geen asbest

#	Type	Referentie	Resultaat
10.1	Mengmonster	2600739-7	Geen asbest

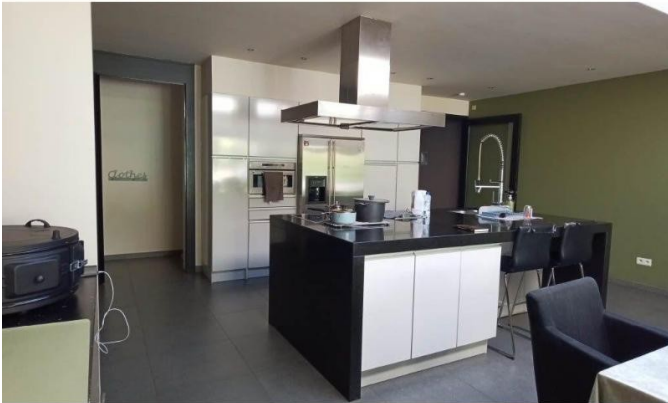
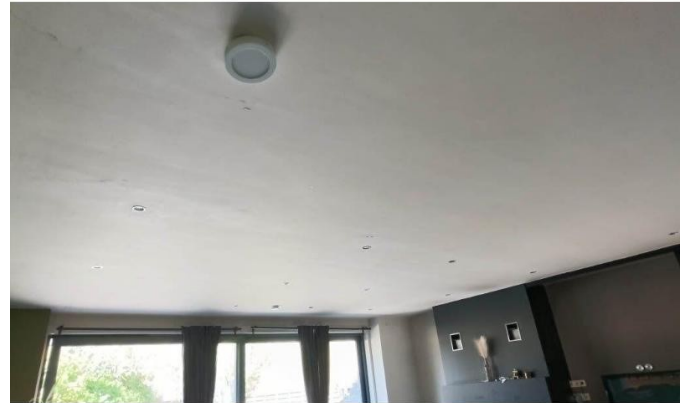
Fiche 11: Pleisterwerk plafonds

Geen asbest

#	Type	Referentie	Resultaat
11.1	Mengmonster	2600739-2	Geen asbest

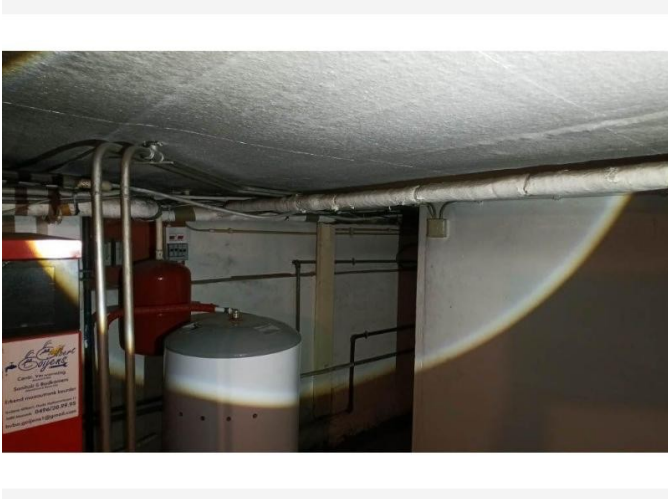
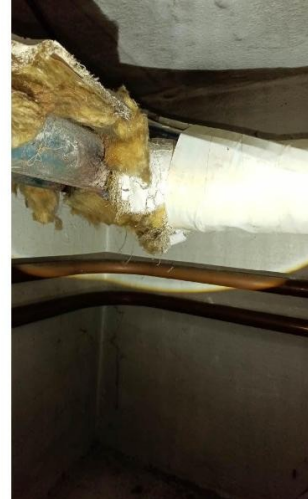
Fiche 12: Leidingisolatie kelder

Geen asbest

#	Type	Referentie	Resultaat
12.1	Mengmonster	2600739-4	Geen asbest

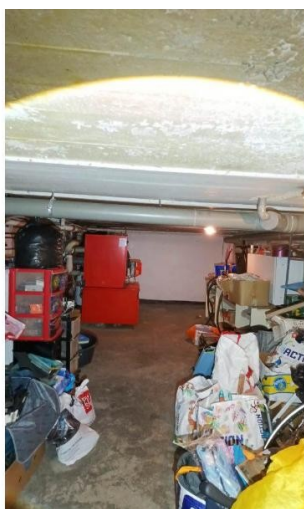
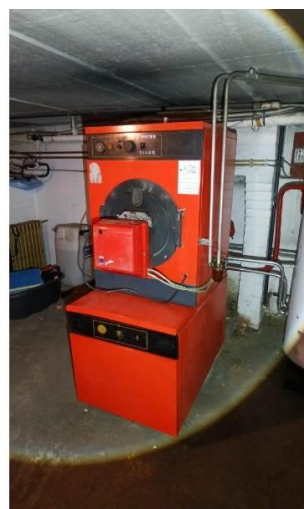
Beschrijving	Notitie	Terug te vinden op plannen
Fiche 15: Dichting stookketel	Oude ketels kunnen asbesthoudende dichtingen bevatten. Tijdens het plaatsbezoek konden deze niet worden waargenomen.	Plan 1.1: Kelder
