Asbestinventarisatetest

Bokrijklaan 4, 3600 Genk

Attestnummer : 20240320-000500.000

Niet-asbestveilig

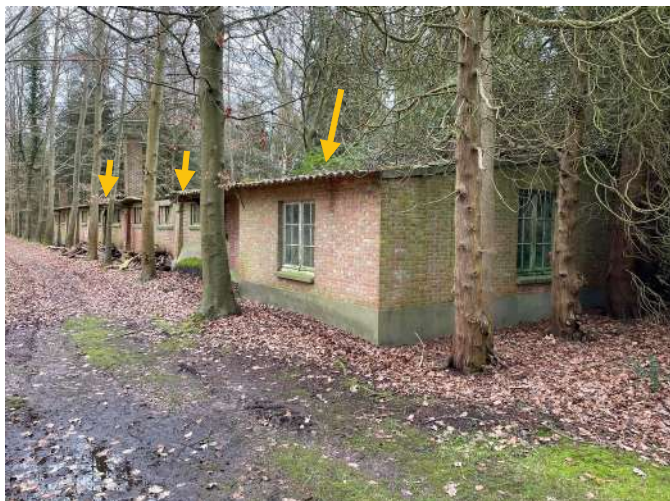
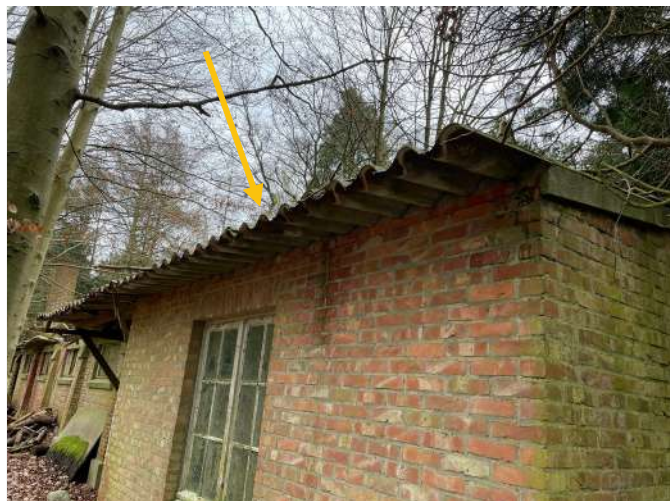
Fiche 1: Asbestcement golfplaten als dakbedekking op de stallen

Het asbestmateriaal valt onder de mijlpaal van 2034.

Eindbeoordeling materiaalrisico	Hoog materiaalrisico en/of hoge kans op vezelvrijgave
---------------------------------	---

Gebondenheid	Categorie 1: hechtgebonden in oorsprong
Asbestsoort (vezeltype)	Crocidoliet aanwezig
Asbestconcentratie	Laag (< 50%)
Afschermingsgraad van het gehele materiaal	Geheel of deels (ook) vrij aan binnenluchtstromen
Toestand van het materiaal	Zwaar beschadigd, zwaar verweerd

Beschrijving	Asbestcement golfplaten als dakbedekking op de stallingen
Omgeving	Grenst aan binnen- en buitenlucht
Primaire drager	Schuin dak
Asbestmateriaal	Dak- en gevelbekleding - Golfplaat
Bindmiddel van asbestmateriaal	Cement
Gebondenheid op basis van bindmiddel	Hecht
Hoeveelheid (oppervlakte - aantal)	• 280,00 m ² - 1 stuk
Totale oppervlakte	280,00 m ²
Eenvoudig bereikbaar	Ja

Bevestigingswijze	<ul style="list-style-type: none">• Geschroefd
Identificatiemethode	Vaststelling zonder monstername
Destructieve handeling voor identificatie	Nee
Opmerking	Vermoedelijke hoeveelheid. Een gedeelte van het dak is ingestort.

Dringend verwijderen

- Zorg voor een veilig beheer en verwijder dit asbestmateriaal wanneer het bij werken eenvoudig bereikbaar wordt. Controleer de toestand jaarlijks op wijzigingen.
- Verwijder dit asbestmateriaal zo snel mogelijk. Volg de toestand goed op.
- Hemelwater dat afspoelt van asbestcement daken of gevels kan asbestdeeltjes bevatten. Gebruik het enkel voor gesloten circuits (bv. spoelen toiletten). Reinig na het vervangen van het dak of de gevel de dakgoten en regenwaterput of -ton om asbesthoudend sediment of slib te verwijderen

- Eenvoudige handelingen: enkel door erkend asbestverwijderaer
Vanwege de mate van beschadiging en verwerking worden deze golfplaten best door een erkend verwijderaer verwijderd. (mogelijk via de eenvoudige handelingen, conform de preventieve maatregelen en verplichtingen volgens de Codex.)

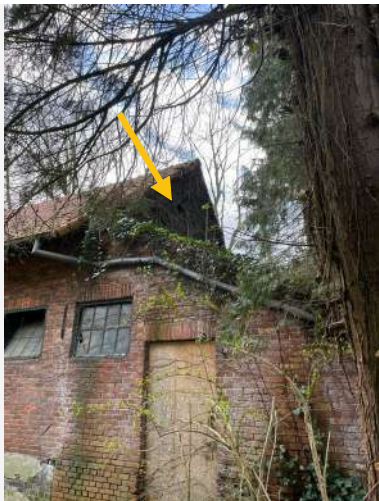
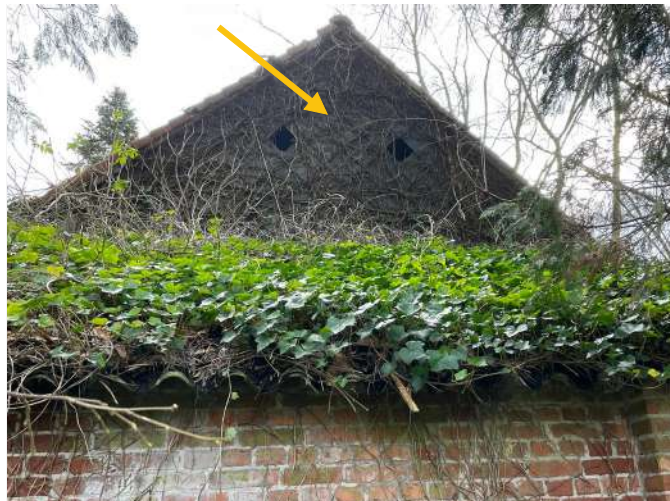
Fiche 2: Asbestcement leien als gevelbekleding achtergevel schuur thv aanbouw

Het asbestmateriaal valt onder de mijlpaal van 2034.

De begroeiing met klimop kan de verwijdering bemoeilijken.

Eindbeoordeling materiaalrisico	Hoog materiaalrisico en/of hoge kans op vezelvrijgave
---------------------------------	---

Gebondenheid	Categorie 1: hechtgebonden in oorsprong
Asbestsoort (vezeltype)	Crocidoliet aanwezig
Asbestconcentratie	Laag (< 50%)
Afschermingsgraad van het gehele materiaal	Geheel of deels (ook) vrij aan de binnenlucht
Toestand van het materiaal	Matig beschadigd, matig verweerd

Hoeveelheid (oppervlakte - aantal)	<ul style="list-style-type: none">• 10,00 m² - 1 stuk
Totale oppervlakte	10,00 m ²
Eenvoudig bereikbaar	Ja
Bevestigingswijze	<ul style="list-style-type: none">• Genageld, geniet
Identificatiemethode	Vaststelling zonder monstername
Destructieve handeling voor identificatie	Nee
Opmerking	Overwoekerd met klimop begroeiing.

Dringend verwijderen

- Zorg voor een veilig beheer. Vermijd het beschadigen van het asbestmateriaal. Controleer de toestand jaarlijks op wijzigingen.
- Zorg voor een veilig beheer en verwijder dit asbestmateriaal wanneer het bij werken eenvoudig bereikbaar wordt. Controleer de toestand jaarlijks op wijzigingen.
- Hemelwater dat afspoelt van asbestcement daken of gevels kan asbestdeeltjes bevatten. Gebruik het enkel voor gesloten circuits (bv. spoelen toiletten). Reinig na het vervangen van het dak of de gevel de dakgoten en regenwaterput of -ton om asbesthoudend sediment of slib te verwijderen

- Eenvoudige handelingen: mag via doe-het-zelf of door werknemer(s) met opleidingsattest eenvoudige handelingen
Kan verwijderd worden via de eenvoudige handelingen, conform de preventieve maatregelen en verplichtingen volgens de Codex.

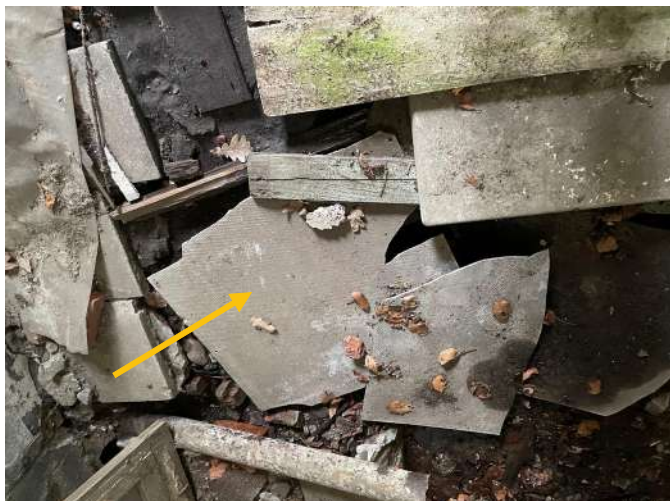
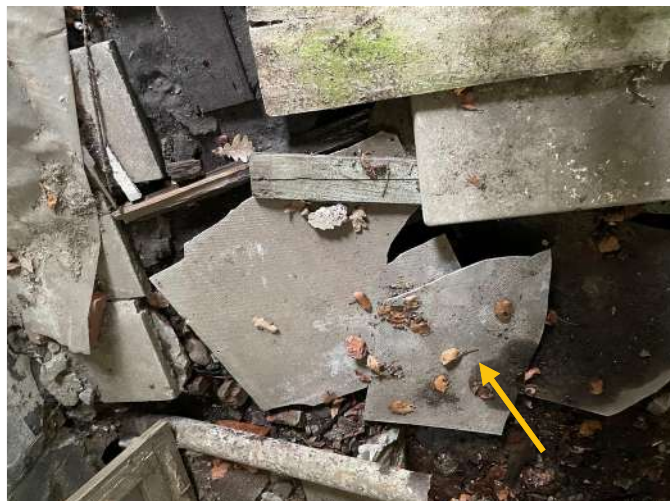
Fiche 3: Brokstukken van de asbestcement platen (menuiseriet)

Het asbestmateriaal valt onder de mijlpaal van 2040.

Beschrijving	Brokstukken van de asbestcement platen (menuiseriet)
Type afvalstof	Betreft resten (contaminatie) van verwerking of beschadiging
Type resten (contaminatie)	<ul style="list-style-type: none">• Stukken, fragmenten (los, opliggend)
Besmette materialen	<ul style="list-style-type: none">• Geen (er is geen vermenging met ander materiaal)
Bron van de resten	Asbestcement platen (menuiseriet) als plafondbekleding
Omgeving	Binnen
Primaire drager	Plafond
Gebondenheid resten	Hecht
Hoeveelheid (gewicht - aantal)	<ul style="list-style-type: none">• 5,00 kg - 1 stuk
Totaal gewicht	5,00 kg
Eenvoudig bereikbaar	Ja
Identificatiemethode	Vaststelling zonder monsternamen
Opmerking	Vermoedelijke hoeveelheid

Dringend verwijderen

- Verwijder het asbestafval.

- Eenvoudige handelingen: mag via doe-het-zelf of door werknemer(s) met opleidingsattest eenvoudige handelingen
Kan verwijderd worden via de eenvoudige handelingen, conform de preventieve maatregelen en verplichtingen volgens de Codex.

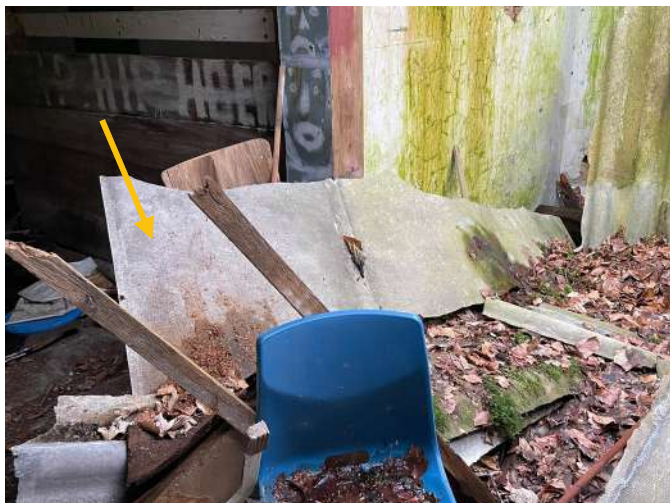
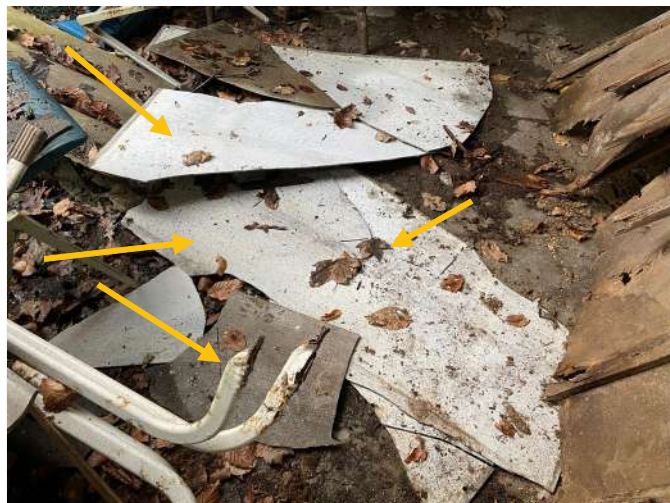
Fiche 4: Brokstukken van de asbestcement platen (menuiseriet)

Het asbestmateriaal valt onder de mijlpaal van 2040.

Beschrijving	Brokstukken van de asbestcement platen (menuiseriet)
Type afvalstof	Betreft resten (contaminatie) van verwerking of beschadiging
Type resten (contaminatie)	<ul style="list-style-type: none">• Stukken, fragmenten (los, opliggend)
Besmette materialen	<ul style="list-style-type: none">• Geen (er is geen vermenging met ander materiaal)
Bron van de resten	Asbestcement platen (menuiseriet) boven vals plafond.
Omgeving	Binnen
Primaire drager	Plafond
Gebondenheid resten	Hecht
Hoeveelheid (gewicht - aantal)	<ul style="list-style-type: none">• 50,00 kg - 1 stuk
Totaal gewicht	50,00 kg
Eenvoudig bereikbaar	Ja
Identificatiemethode	Vaststelling zonder monstername
Opmerking	Vermoedelijke hoeveelheid.

Dringend verwijderen

- Verwijder het asbestafval.

- Eenvoudige handelingen: mag via doe-het-zelf of door werknemer(s) met opleidingsattest eenvoudige handelingen
Kan verwijderd worden via de eenvoudige handelingen, conform de preventieve maatregelen en verplichtingen volgens de Codex.

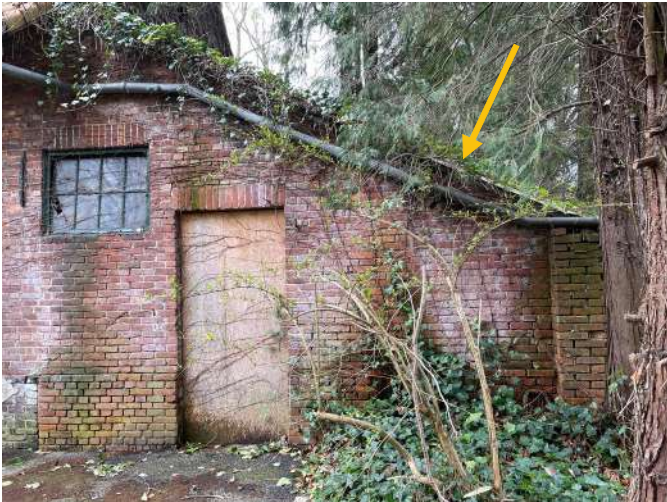
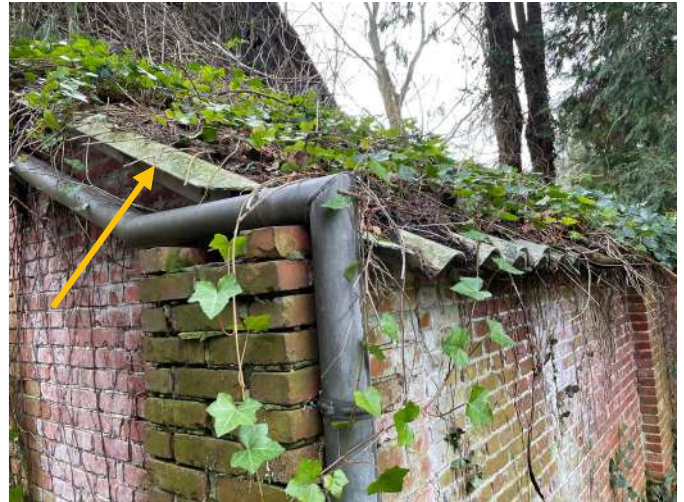
Fiche 5: Asbestcement golfplaten op aanbouw achteraan schuur

Het asbestmateriaal valt onder de mijlpaal van 2034.

De begroeiing met klimop kan de verwijdering bemoeilijken.

Dringend verwijderen

- Zorg voor een veilig beheer. Vermijd het beschadigen van het asbestmateriaal. Controleer de toestand jaarlijks op wijzigingen.
- Zorg voor een veilig beheer en verwijder dit asbestmateriaal wanneer het bij werken eenvoudig bereikbaar wordt. Controleer de toestand jaarlijks op wijzigingen.
- Hemelwater dat afspoelt van asbestcement daken of gevels kan asbestdeeltjes bevatten. Gebruik het enkel voor gesloten circuits (bv. spoelen toiletten). Reinig na het vervangen van het dak of de gevel de dakgoten en regenwaterput of -ton om asbesthoudend sediment of slib te verwijderen

- Eenvoudige handelingen: mag via doe-het-zelf of door werknemer(s) met opleidingsattest eenvoudige handelingen
Kan verwijderd worden via de eenvoudige handelingen, conform de preventieve maatregelen en verplichtingen volgens de Codex.

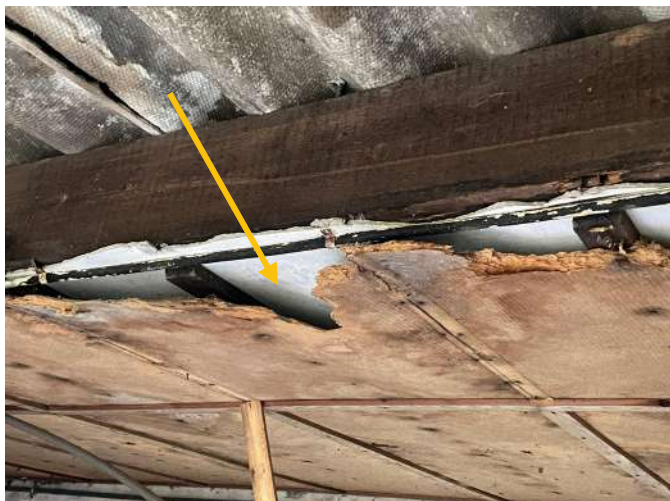
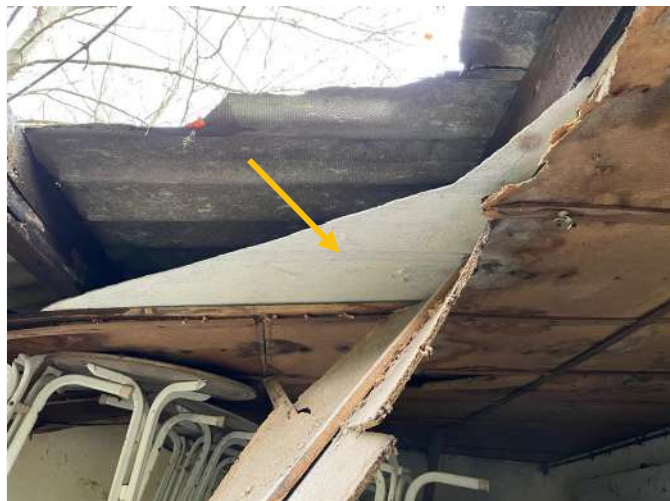
Fiche 6: Asbestcement platen (menuiseriet) boven het vals plafond

Beschrijving	Asbestcement platen (menuiserie) boven het vals plafond
Omgeving	Binnen
Primaire drager	Plafond
Asbestmateriaal	Plaat, paneel, tablet - Type Menuiserie
Bindmiddel van asbestmateriaal	Cement
Gebondenheid op basis van bindmiddel	Hecht
Hoeveelheid (oppervlakte - dikte - aantal)	• 30,00 m ² - 0,50 cm - 1 stuk
Totaal volume	0,15 m ³
Eenvoudig bereikbaar	Ja

Bevestigingswijze	<ul style="list-style-type: none">• Genageld, geniet
Identificatiemethode	Vaststelling zonder monstername
Destructieve handeling voor identificatie	Nee
Opmerking	Gedeeltelijk ingestort.

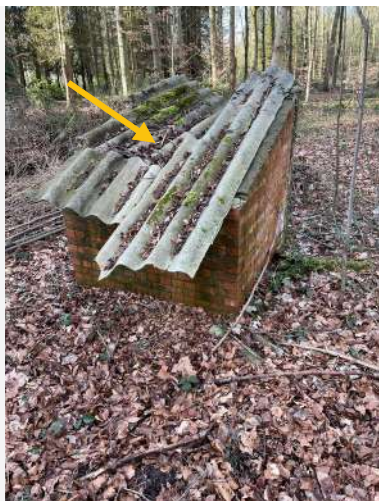
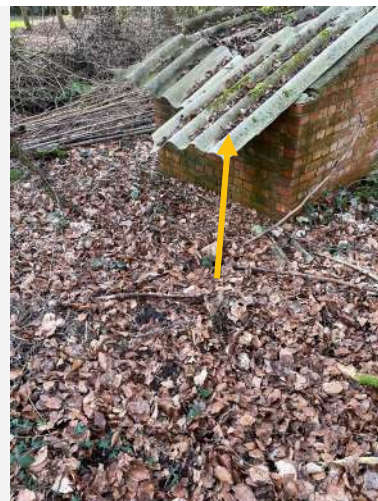
Beschrijving	Asbestcement golfplaten als dakbedekking put
Omgeving	Buiten
Primaire drager	Schuin dak
Asbestmateriaal	Dak- en gevelbekleding - Golfplaat
Bindmiddel van asbestmateriaal	Cement
Gebondenheid op basis van bindmiddel	Hecht
Hoeveelheid (oppervlakte - aantal)	• 6,00 m ² - 1 stuk
Totale oppervlakte	6,00 m ²

Eenvoudig bereikbaar	Ja
Bevestigingswijze	<ul style="list-style-type: none">• Geschroefd
Identificatiemethode	Vaststelling zonder monstername
Destructieve handeling voor identificatie	Nee

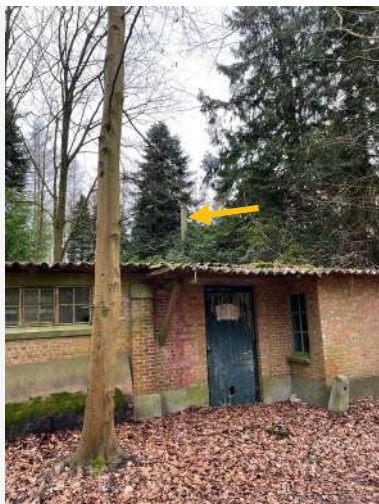
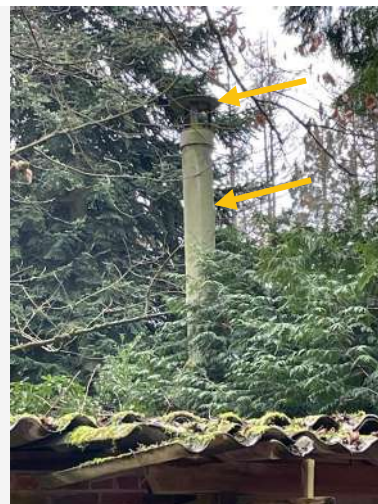
Beschrijving	Asbestcement schouwbus en schouwpot
Omgeving	Buiten
Primaire drager	Schuin dak
Asbestmateriaal	Rookgaskanaal
Bindmiddel van asbestmateriaal	Cement
Gebondenheid op basis van bindmiddel	Hecht
Hoeveelheid (lengte - omtrek - dikte - aantal)	• 4,00 m - 40,00 cm - 1,00 cm - 1 stuk
Totaal volume	0,016 m ³
Eenvoudig bereikbaar	Ja

Bevestigingswijze	• Verlijmd, ingegoten, versmeerd
Identificatiemethode	Vaststelling zonder monstername
Destructieve handeling voor identificatie	Nee

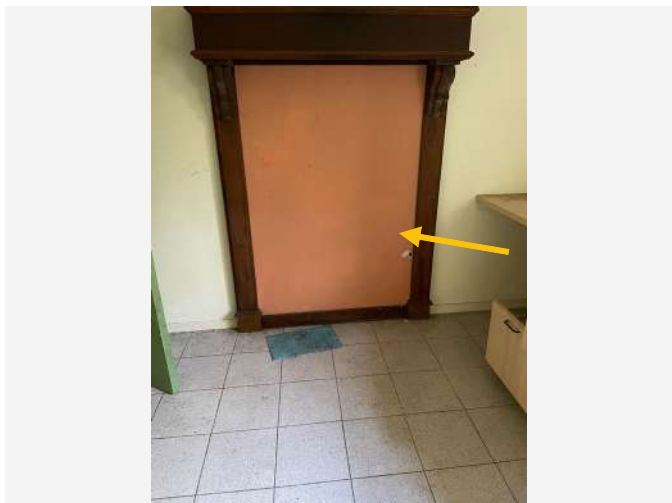
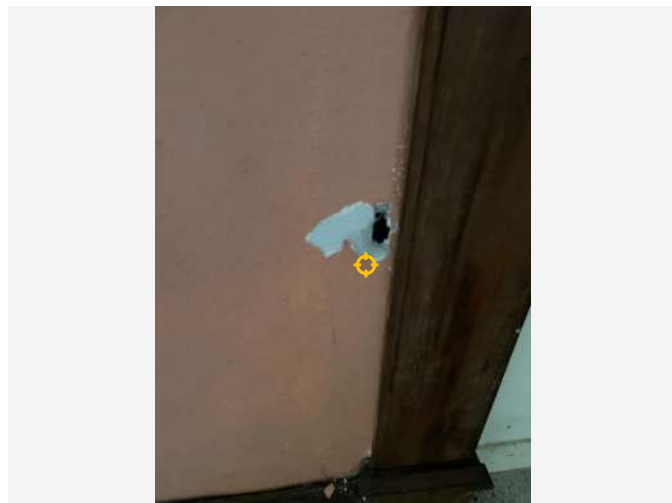
Fiche 14: Asbesthoudende plaat aan de schouw, bureauruimte gelijkvloers woning

Beschrijving	Asbesthoudende plaat aan de schouw, bureauruimte gelijkvloers woning
Omgeving	Binnen
Primaire drager	Ruimteverwarming
Asbestmateriaal	Dak- en gevelbekleding - Plaat
Bindmiddel van asbestmateriaal	Cement

Gebondenheid op basis van bindmiddel	Hecht
Hoeveelheid (oppervlakte - dikte - aantal)	• 1,50 m ² - 1,00 cm - 1 stuk
Totaal volume	0,015 m ³
Eenvoudig bereikbaar	Ja
Bevestigingswijze	• Verlijmd, ingegoten, versmeerd
Identificatiemethode	Vaststelling met monstername
Destructieve handeling voor identificatie	Ja

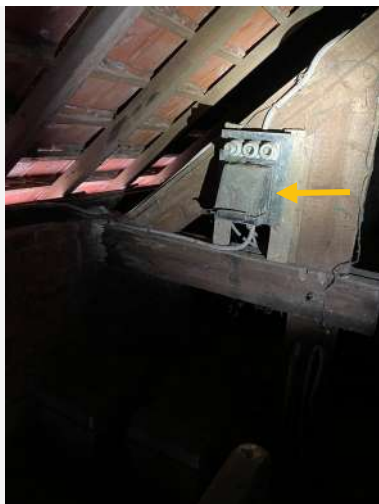
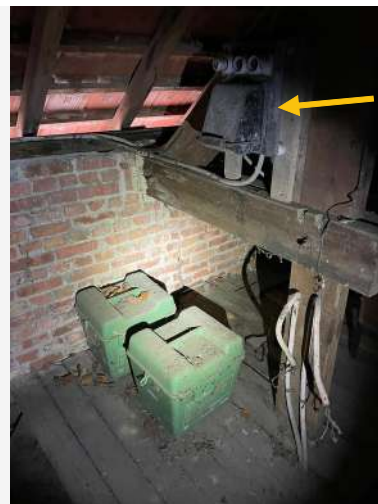
Beschrijving	Bakeliet plaatje thv schakelaar
Omgeving	Binnen
Primaire drager	Binnenwand
Asbestmateriaal	Plaat, paneel, tablet - Type Bakeliet
Bindmiddel van asbestmateriaal	Kunststof of -hars
Gebondenheid op basis van bindmiddel	Hecht
Hoeveelheid (oppervlakte - dikte - aantal)	• 0,60 m ² - 1,00 cm - 1 stuk
Totaal volume	0,006 m ³
Eenvoudig bereikbaar	Ja
Bevestigingswijze	• Geschroefd
Identificatiemethode	Vaststelling zonder monsternamen

Destructieve handeling voor identificatie	Nee
Opmerking	Asbestverdacht.

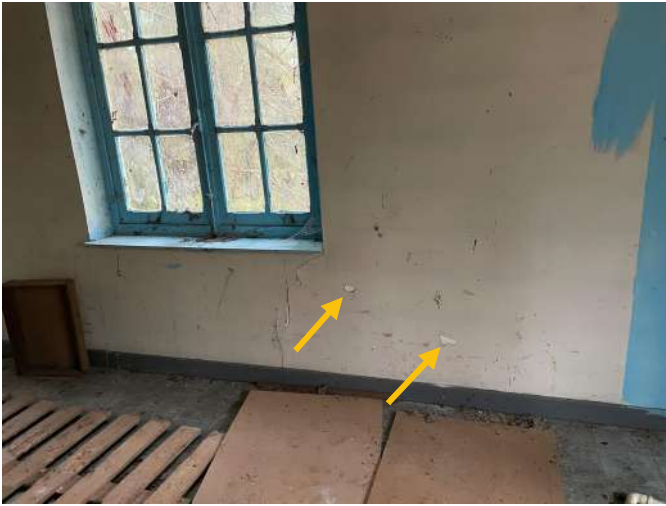
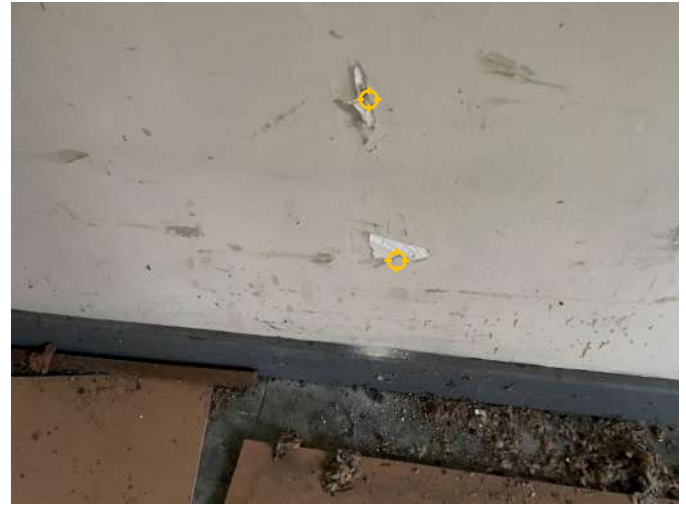
Fiche 23: Pleisterwerk muren

Geen asbest

Beschrijving	Pleisterwerk muren
Omgeving	Binnen
Primaire drager	Binnenwand
Bindmiddel van materiaal	Gips - kalk

Gebondenheid op basis van bindmiddel	Niet-hechtgebonden
Hoeveelheid (oppervlakte - dikte - aantal)	• 55,00 m ² - 1,00 cm - 1 stuk
Totaal volume	0,55 m ³
Identificatiemethode	Vaststelling met monstername
Destructieve handeling voor identificatie	Ja
Opmerking	Vermoedelijke hoeveelheid.
