# Asbestinventarisatetest

Kruisstraat 24, 3660 Oudsbergen

Attestnummer : **20240624-000381.000**

Uitgegeven op : **24.06.2024**

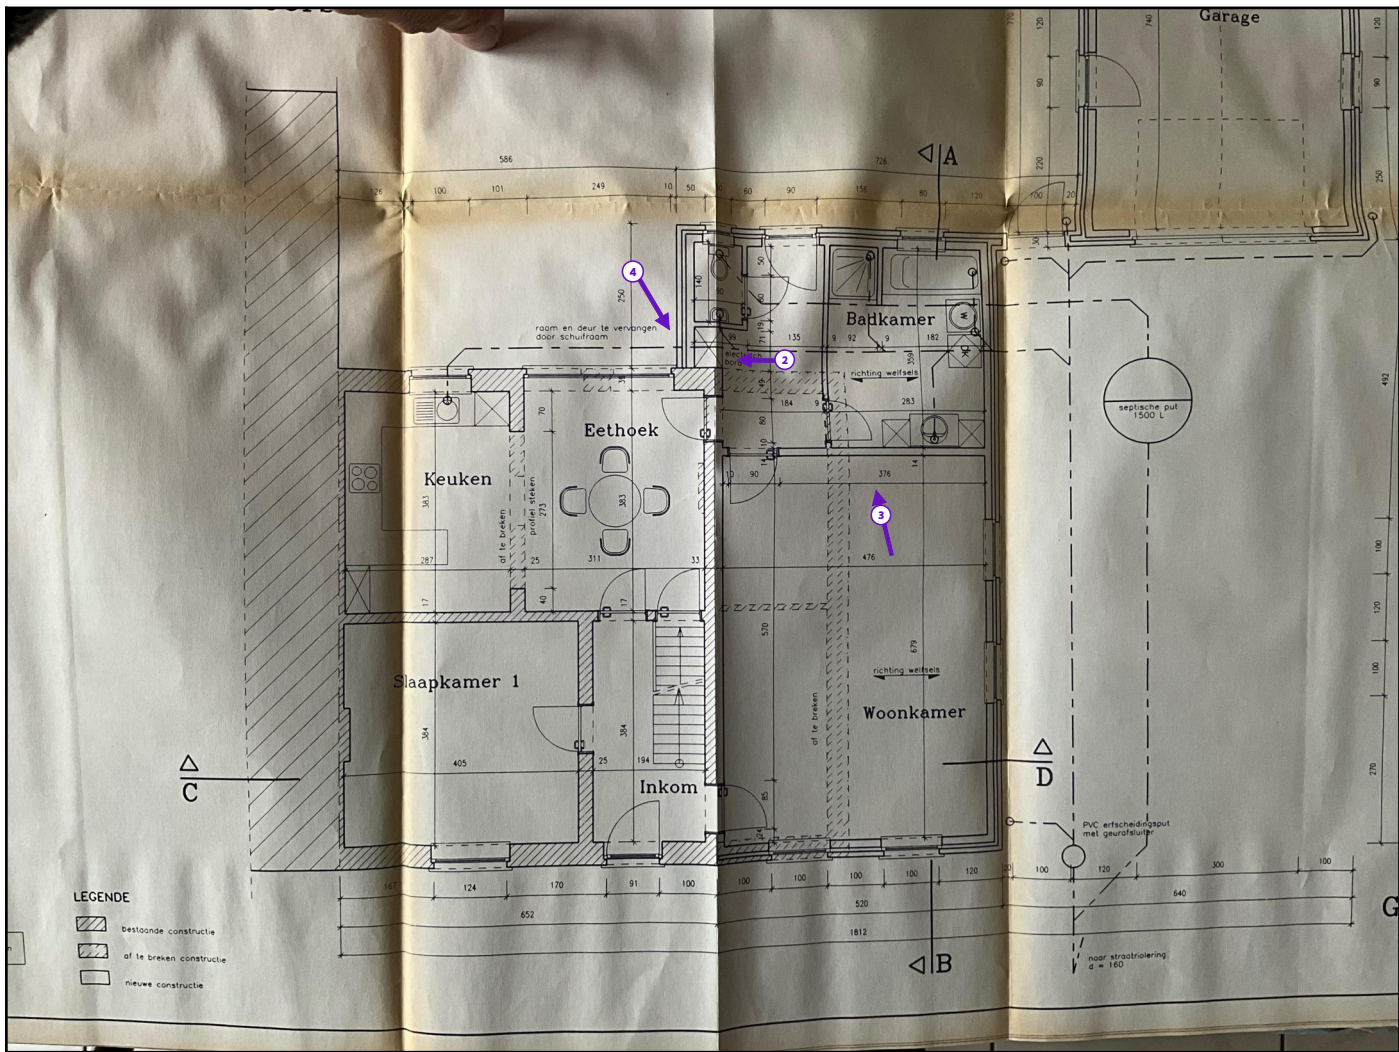
# Plan 1.6: IMG\_8185

| Beschrijving | Type | Actie |
|---|---|---|
| 2. cv ketel advies asbestveilig | Advies | - |
| 3. Koord kachel | Advies | - |
| 4. Rookgaskanaal advies | Advies | - |

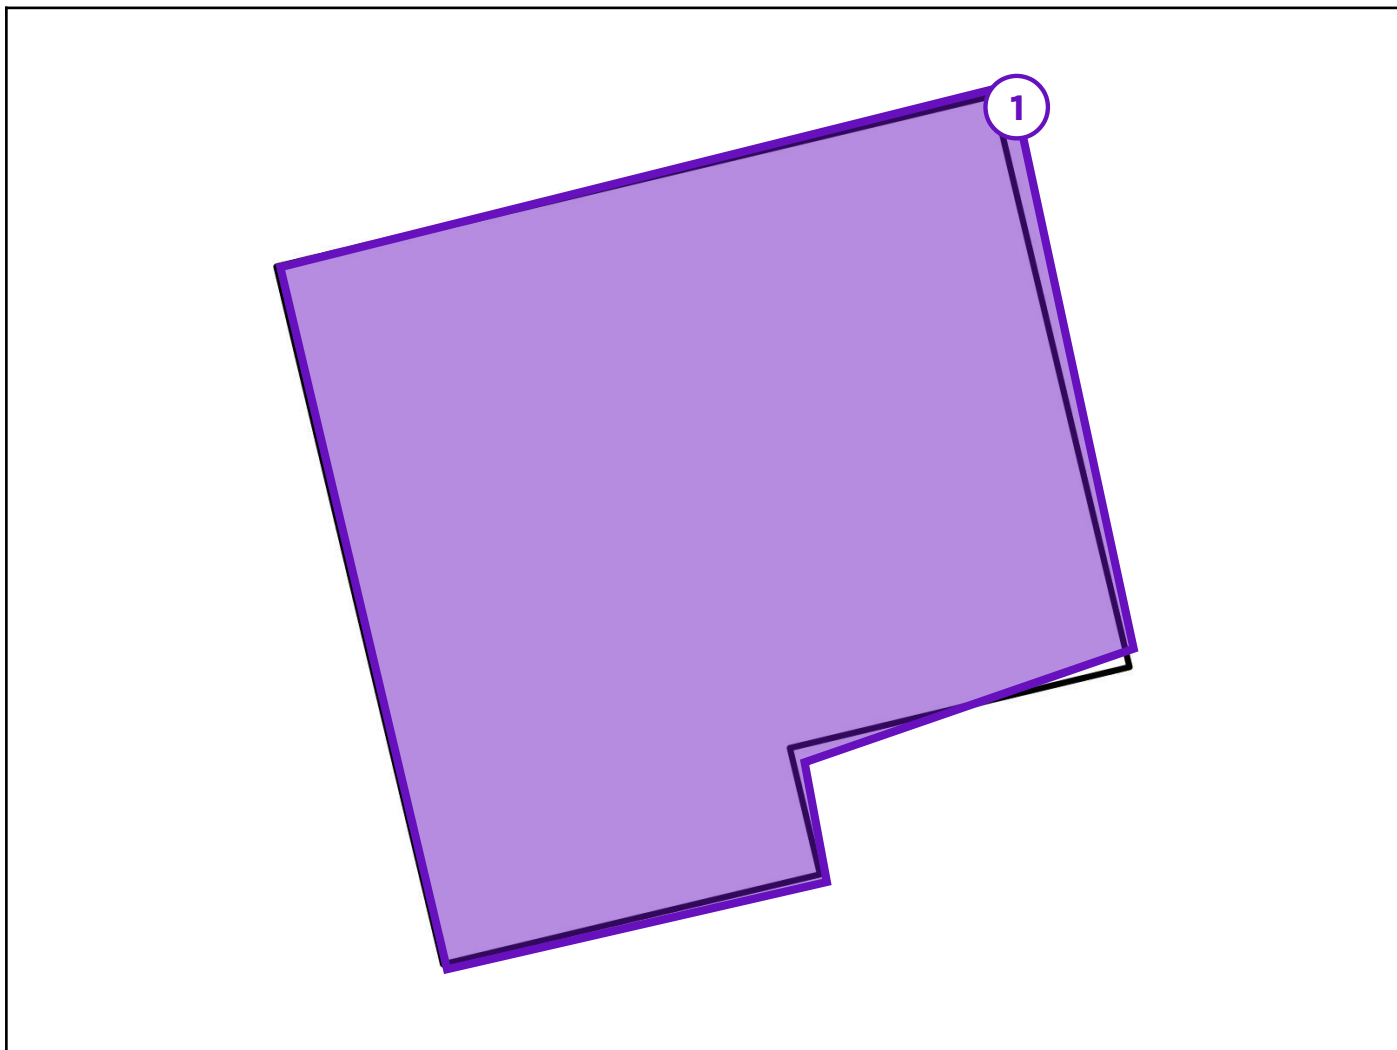
## Plan 1.7: Hoofdgebouw plan

| Beschrijving | Type | Actie |
|---|---|---|
| 1. Dakbedekking | Beperking | - |

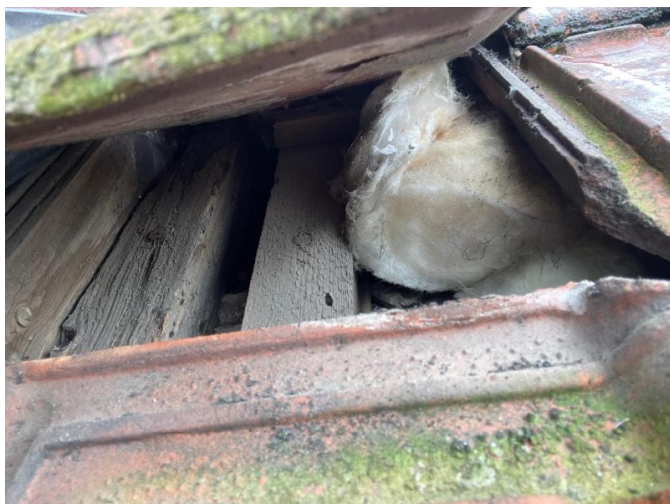
Situeringfoto

**Reden:** Het te onderzoeken materiaal situeert zich hoger dan 3,50 m te rekenen vanaf een veilige ondergrond

**Uitleg van de asbestdeskundige:** Het dak bevindt zich hoger dan 3,5 m en is daarom niet nader inspecteerbaar. Van binnen is het plafond onder het dak volledig afgewerkt en van buiten geeft het oplichten van een dakpan een beperkt zicht en is dit niet representatief voor het volledige dak.

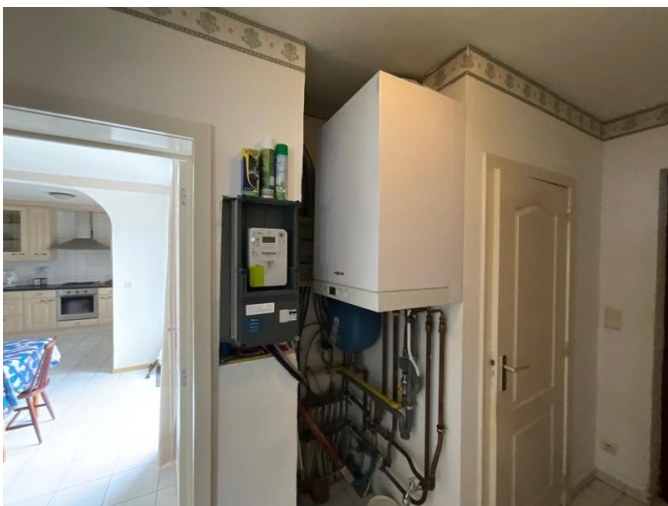
Vrije foto

De cv ketel is nieuw of bevat zichtbaar geen asbestverdachte materialen.

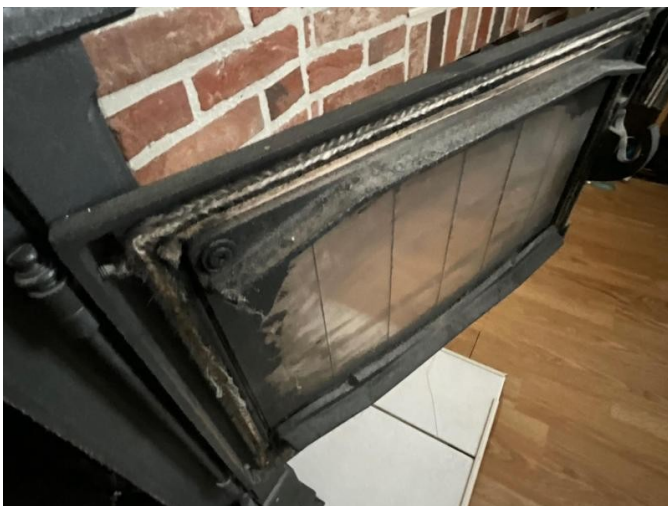
Vrije foto

De koord ziet er niet asbestverdacht uit. Vermoedelijk is de kachel ook nieuwer dan 2001  
Volledig uitsluitsel kan er pas zijn na destructieve Staalname

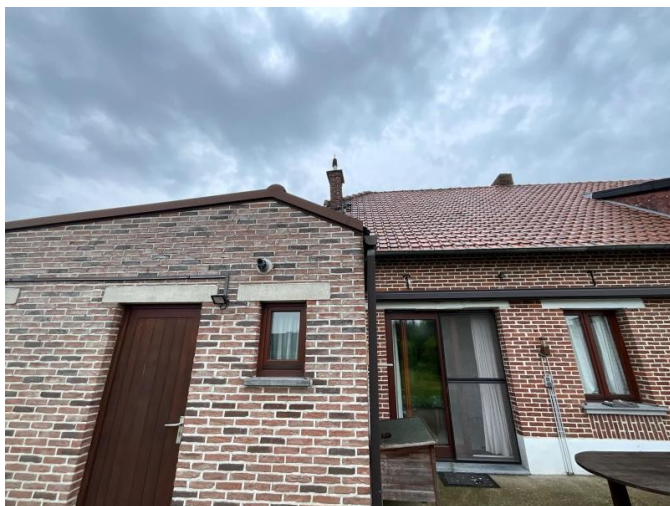
Vrije foto

Het rookgaskanaal ziet er van buitenaf nieuw en asbestvrij uit. Verdere inspectie van de binnenkant is niet mogelijk en zijn verdere asbestverdachte materialen niet uitgesloten.

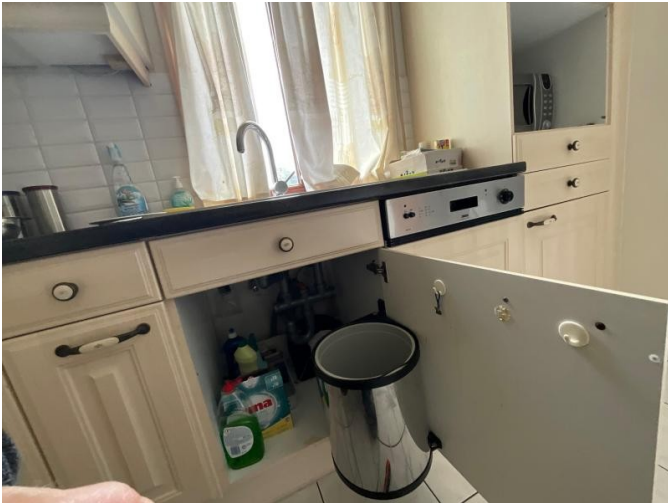
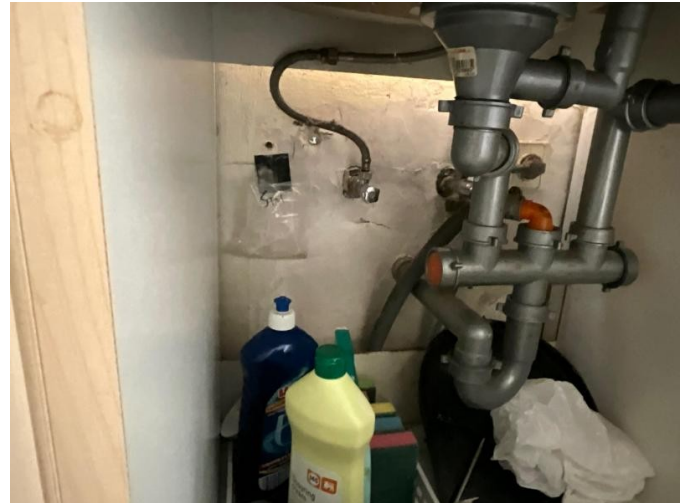
## Fiche 5: pleisterwerk muren

Geen asbest

| # | Type | Referentie | Resultaat |
|---|---|---|---|
| 5.1 | Mengmonster | st01 | Geen asbest |

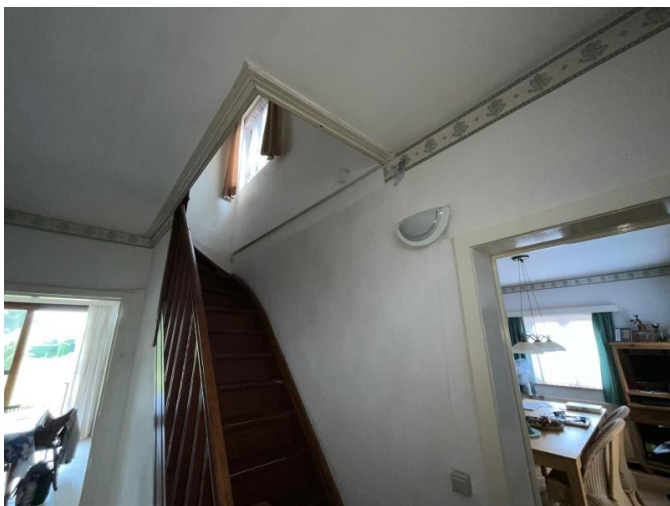
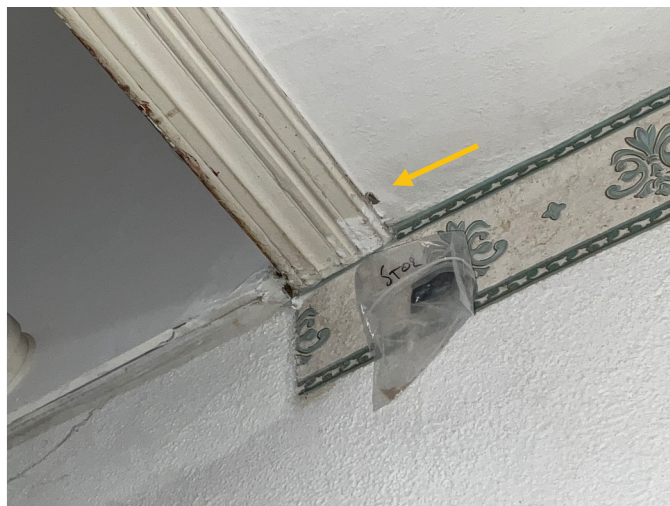
## Fiche 6: pleisterwerk plafonds

Geen asbest

| # | Type | Referentie | Resultaat |
|---|---|---|---|
| 6.1 | Mengmonster | st02 | Geen asbest |
