Asbestinventarisatetest

Wetzerstraat 17, 3570 Alken

Attestnummer : 20240410-000449.000

Uitgegeven op : 10.04.2024

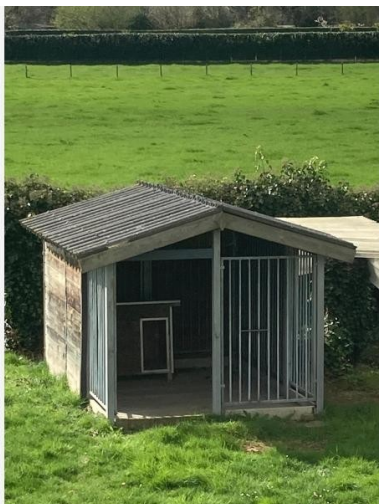
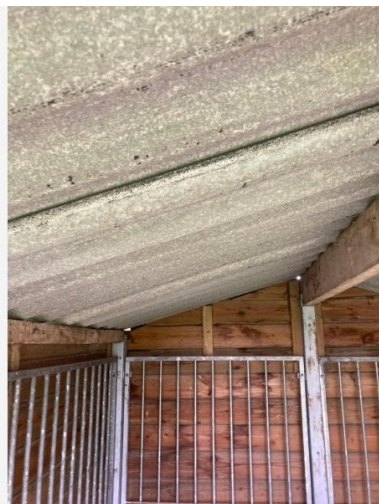
Het asbestmateriaal valt onder de mijlpaal van 2034.

Eindbeoordeling materiaalisico	Laag materiaalisico en/of verlaagde kans op vezelvrijgave
--------------------------------	---

Beschrijving	Golfplaten op dierenhok in de tuin
Omgeving	Buiten
Primaire drager	Schuin dak
Asbestmateriaal	Dak- en gevelbekleding - Golfplaat
Bindmiddel van asbestmateriaal	Cement
Gebondenheid op basis van bindmiddel	Hecht
Hoeveelheid (oppervlakte - aantal)	• 7,90 m ² - 1 stuk
Totale oppervlakte	7,90 m ²

Verwijderen

- Zorg voor een veilig beheer. Vermijd het beschadigen van het asbestmateriaal. Controleer de toestand jaarlijks op wijzigingen.
- Zorg voor een veilig beheer en verwijder dit asbestmateriaal wanneer het bij werken eenvoudig bereikbaar wordt. Controleer de toestand jaarlijks op wijzigingen.
- Verwijder dit asbestmateriaal zo snel mogelijk. Volg de toestand goed op.

- Eenvoudige handelingen: mag via doe-het-zelf of door werknemer(s) met opleidingsattest eenvoudige handelingen
Bij een correcte verwijdering is er weinig tot geen vezelemissie. Het product dient in zijn geheel zonder te beschadigen verwijderd te worden.

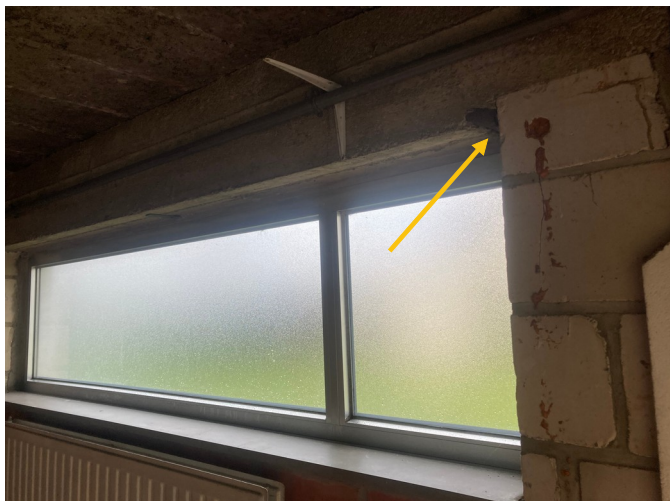
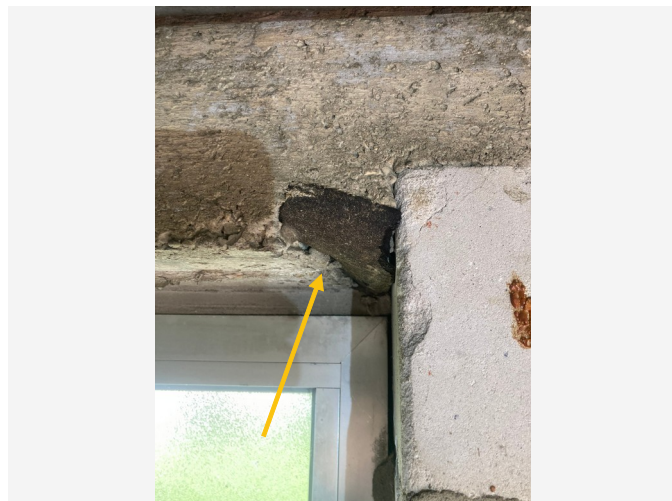
Fiche 2: Roofing onder betonnen raambalk op garageniveau

Het asbestmateriaal valt onder de mijlpaal van 2040.

Eindbeoordeling materiaalrisico	Verhoogd materiaalrisico en/of verhoogde kans op vezelvrijgave
---------------------------------	--

Beschrijving	Roofing onder betonnen raambalk op garageniveau
Omgeving	Binnen
Primaire drager	Fundering-draagstructuur (horizontaal, verticaal)
Asbestmateriaal	Bitumenlaag in de hoek van 2 ramen in de garage.
Bindmiddel van asbestmateriaal	Bitumen (roofing, teer, asfalt)
Gebondenheid op basis van bindmiddel	Hecht
Hoeveelheid (gewicht - aantal)	• 0,50 kg - 2 stuks
Totaal gewicht	1,00 kg

Eenvoudig bereikbaar	Nee <ul style="list-style-type: none">• Verwijdering tast de bouwkundige integriteit aan.
Bevestigingswijze	<ul style="list-style-type: none">• Onbekend
Identificatiemethode	Vaststelling zonder monsternamen
Destructieve handeling voor identificatie	Nee
Opmerking	In de garage kan in de hoeken van 2 ramen een zwarte bitumenlaag aanwezig zijn. Deze bitumenlaag kan op meerdere plaatsen aanwezig zijn zonder deze waarneembaar is. De hoeveelheid is een geschatte hoeveelheid.

Maatregelen nemen

- Zorg voor een veilig beheer. Vermijd het beschadigen van het asbestmateriaal. Controleer de toestand jaarlijks op wijzigingen.
- Zorg voor een veilig beheer en verwijder dit asbestmateriaal wanneer het bij werken eenvoudig bereikbaar wordt. Controleer de toestand jaarlijks op wijzigingen.
- Verwijder dit asbestmateriaal zo snel mogelijk. Volg de toestand goed op.

- Eenvoudige handelingen: mag via doe-het-zelf of door werknemer(s) met opleidingsattest eenvoudige handelingen
Er is weinig tot geen vezelemisatie indien het materiaal correct en zonder te beschadigen wordt afgebroken.

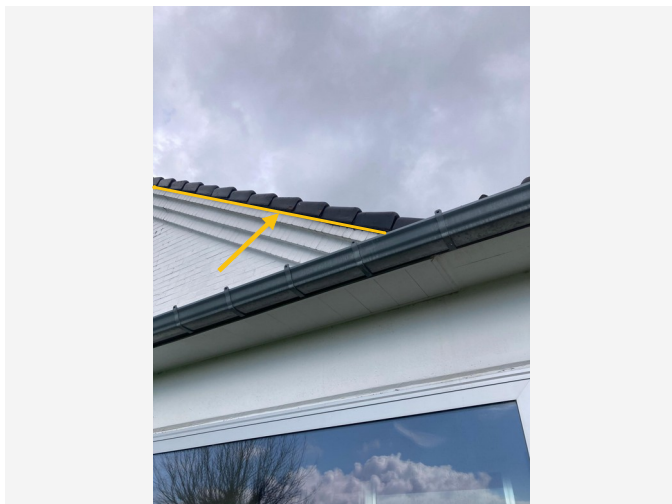
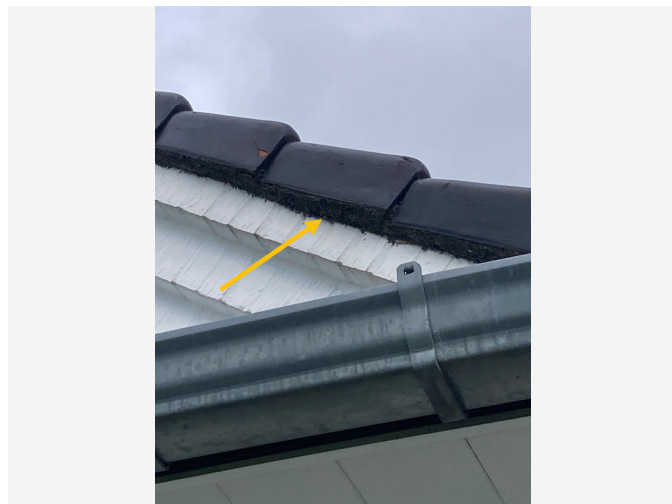
Het asbestmateriaal valt onder de mijlpaal van 2040.

Eindbeoordeling materiaalrisico	Laag materiaalrisico en/of verlaagde kans op vezelvrijgave
---------------------------------	--

Beschrijving	Bitumen/roofing aan onderzijde dakpannen
Omgeving	Buiten
Primaire drager	Schuin dak
Asbestmateriaal	Dak- en gevelbekleding - Roofing
Bindmiddel van asbestmateriaal	Bitumen (roofing, teer, asfalt)
Gebondenheid op basis van bindmiddel	Hecht
Hoeveelheid (oppervlakte - aantal)	• 1,00 m ² - 1 stuk
Totale oppervlakte	1,00 m ²

Eenvoudig bereikbaar	Ja
Bevestigingswijze	<ul style="list-style-type: none"> • Verlijmd, ingegoten, versmeerd
Identificatiemethode	<p>Vaststelling zonder monstername</p> <p>Motivatie: Onderzoeksbeperking verhinderde monstername</p>
Destructieve handeling voor identificatie	Nee
Opmerking	<p>De dakpannen van het hellende dak aan de achterzijde als aan de linkerzijde lijken aangesmeerd te zijn met bitumen/roofing. Mogelijks is dit ook uitgevoerd bij andere dakpannen (daar waar geen goot aanwezig is) van de woning doch dit is niet waarneembaar.</p> <p>Deze bitumen dienen overéénkomstig het inspectieprotocol als asbestverdacht weerhouden te worden. Het verdachte materiaal bevindt zich op een hoogte >3.5m en vormt in principe een onderzoeksbeperking.</p>

Zorgvuldig beheren

- Zorg voor een veilig beheer. Vermijd het beschadigen van het asbestmateriaal. Controleer de toestand jaarlijks op wijzigingen.
- Zorg voor een veilig beheer en verwijder dit asbestmateriaal wanneer het bij werken eenvoudig bereikbaar wordt. Controleer de toestand jaarlijks op wijzigingen.
- Voer bijkomende staalname(s) uit.

- Eenvoudige handelingen: mag via doe-het-zelf of door werknemer(s) met opleidingsattest eenvoudige handelingen
De toepassing betreft een hechtgebonden product waardoor er bij een correcte verwijdering zonder de toepassing te beschadigen weinig tot geen vezelemisatie is.

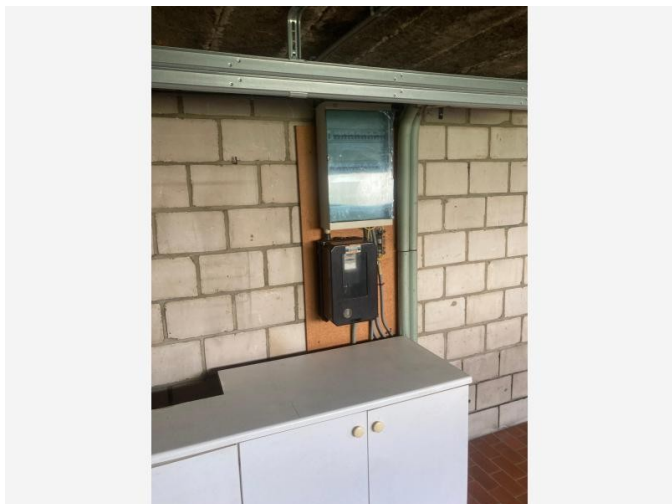
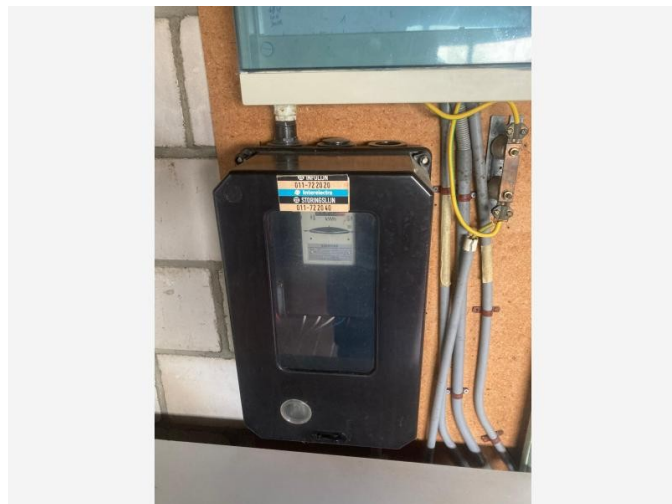
Het asbestmateriaal valt onder de mijlpaal van 2040.

Eindbeoordeling materiaalrisico	Laag materiaalrisico en/of verlaagde kans op vezelvrijgave
---------------------------------	--

Beschrijving	Meterkast electriciteit in garage
Omgeving	Binnen
Primaire drager	Communicatie en elektrische infrastructuur en uitrusting
Asbestmateriaal	Plaat, paneel, tablet - Type Bakeliet
Bindmiddel van asbestmateriaal	Kunststof of -hars
Gebondenheid op basis van bindmiddel	Hecht
Hoeveelheid (oppervlakte - dikte - aantal)	• 0,37 m ² - 0,50 cm - 1 stuk
Totaal volume	0,002 m ³
Eenvoudig bereikbaar	Ja
Bevestigingswijze	• Geschroefd

Zorgvuldig beheren

- Zorg voor een veilig beheer. Vermijd het beschadigen van het asbestmateriaal. Controleer de toestand jaarlijks op wijzigingen.
- Zorg voor een veilig beheer en verwijder dit asbestmateriaal wanneer het bij werken eenvoudig bereikbaar wordt. Controleer de toestand jaarlijks op wijzigingen.

- Eenvoudige handelingen: mag via doe-het-zelf of door werknemer(s) met opleidingsattest eenvoudige handelingen
Het betreft een hechtgebonden product en er is een lage kans op vezelemissie indien men de toepassing correct verwijderd.

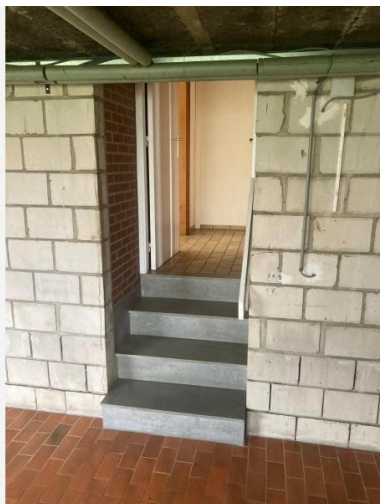
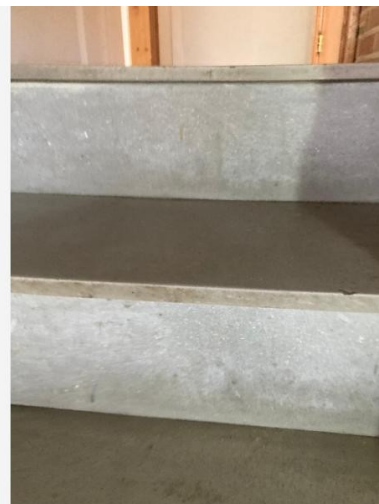
Het asbestmateriaal valt onder de mijlpaal van 2040.

Eindbeoordeling materiaalrisico	Laag materiaalrisico en/of verlaagde kans op vezelvrijgave
---------------------------------	--

Beschrijving	Massal vloerdorpels en traptreden.
Omgeving	Binnen
Primaire drager	Vloer
Asbestmateriaal	Plaat, paneel, tablet - Type Massal
Bindmiddel van asbestmateriaal	Cement
Gebondenheid op basis van bindmiddel	Hecht
Hoeveelheid (oppervlakte - dikte - aantal)	• 4,00 m ² - 2,00 cm - 1 stuk
Totaal volume	0,08 m ³

Eenvoudig bereikbaar	Ja
Bevestigingswijze	<ul style="list-style-type: none"> • Onbekend
Identificatiemethode	Vaststelling zonder monstername
Destructieve handeling voor identificatie	Nee
Opmerking	<p>Er werd een massalvloerdorpel aangetroffen in de wc en stookkamer op het garageniveau. Ook blijken de traptreden naar de inkomhal en naar de "veranda" in massal uitgevoerd te zijn. Ook de opkant van de traptreden naar de inkomhal zijn in massal uitgevoerd. Ook is de zoldertrap dewelke een kleur heeft gekregen van het type massal.</p> <p>De ingegeven opp. en dikte is een geschatte opp.</p>

Zorgvuldig beheren

- Zorg voor een veilig beheer. Vermijd het beschadigen van het asbestmateriaal. Controleer de toestand jaarlijks op wijzigingen.
- Zorg voor een veilig beheer en verwijder dit asbestmateriaal wanneer het bij werken eenvoudig bereikbaar wordt. Controleer de toestand jaarlijks op wijzigingen.
- Verwijder dit asbestmateriaal zo snel mogelijk. Volg de toestand goed op.

- Eenvoudige handelingen: mag via doe-het-zelf of door werknemer(s) met opleidingsattest eenvoudige handelingen
Er is een lage kans op vezelemisatie indien men het materiaal zonder te breken en beschadigen kan verwijderen.

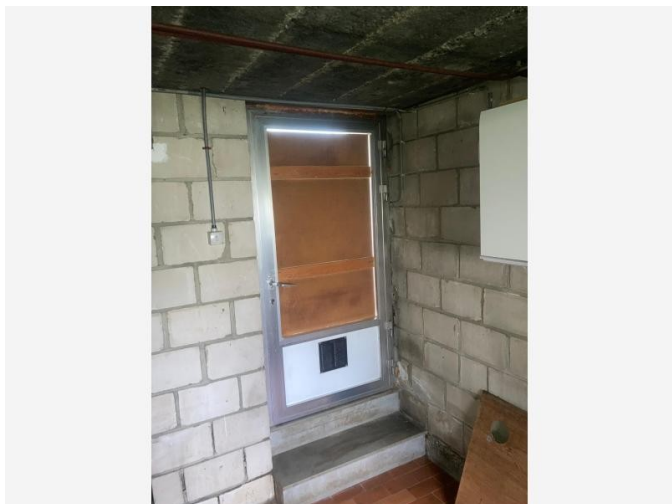
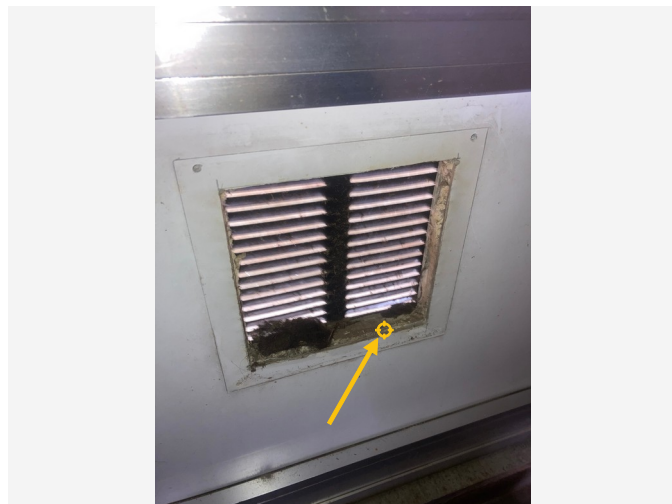
Het asbestmateriaal valt onder de mijlpaal van 2040.

Eindbeoordeling materiaalrisico	Laag materiaalrisico en/of verlaagde kans op vezelvrijgave
---------------------------------	--

#	Type	Referentie	Resultaat
6.1	Puntmonster	MM3	Chrysotiel

Beschrijving	Fassalplaat in deur
Omgeving	Binnen
Primaire drager	Wandopening verticaal (raam, deur, ...)
Asbestmateriaal	Plaat, paneel, tablet - Geëmailleerd, type Glasal
Bindmiddel van asbestmateriaal	Cement
Gebondenheid op basis van bindmiddel	Hecht
Hoeveelheid (oppervlakte - dikte - aantal)	• 0,66 m ² - 0,50 cm - 1 stuk

Totaal volume	0,003 m ³
Eenvoudig bereikbaar	Ja
Bevestigingswijze	<ul style="list-style-type: none">• Onbekend
Identificatiemethode	Vaststelling met monstername
Destructieve handeling voor identificatie	Nee
Opmerking	Deze fassalplaat is terug te vinden in de deur naar de veranda, keukendeur en voordeur.

Zorgvuldig beheren

- Zorg voor een veilig beheer. Vermijd het beschadigen van het asbestmateriaal. Controleer de toestand jaarlijks op wijzigingen.
- Zorg voor een veilig beheer en verwijder dit asbestmateriaal wanneer het bij werken eenvoudig bereikbaar wordt. Controleer de toestand jaarlijks op wijzigingen.
- Verwijder dit asbestmateriaal zo snel mogelijk. Volg de toestand goed op.

- Eenvoudige handelingen: mag via doe-het-zelf of door werknemer(s) met opleidingsattest eenvoudige handelingen
Indien de toepassing verwijderd wordt zonder de plaat te beschadigen is er weinig tot geen vezelemissie.

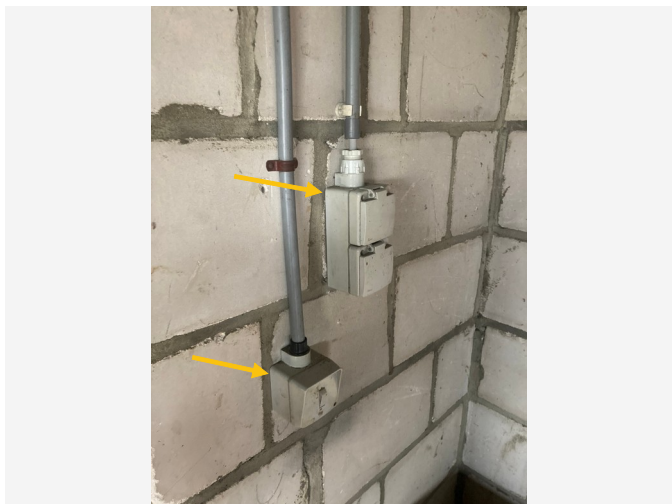
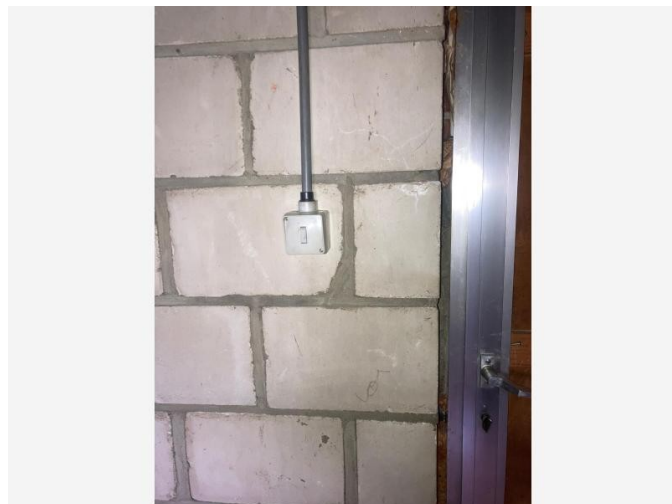
Het asbestmateriaal valt onder de mijlpaal van 2040.

Beschrijving	Bakelieten electriciteitsmaterieel
Omgeving	Binnen
Primaire drager	Communicatie en elektrische infrastructuur en uitrusting
Asbestmateriaal	Plaat, paneel, tablet - Type Bakeliet
Bindmiddel van asbestmateriaal	Kunststof of -hars
Gebondenheid op basis van bindmiddel	Hecht
Hoeveelheid (oppervlakte - dikte - aantal)	• 0,06 m ² - 0,50 cm - 6 stuks
Totaal volume	0,002 m ³
Eenvoudig bereikbaar	Ja
Bevestigingswijze	• Geschroefd
Identificatiemethode	Vaststelling zonder monsternamen

Destructieve handeling voor identificatie	Nee
Opmerking	Op verschillende plaatsen in de woning waaronder o.a. de kelder & zolder is dergelijk electriciteitsmaterieel terug te vinden. De opp. is een geschatte opp. Op het eerste zicht konden stuks aangetroffen worden doch de kans bestaat dat er zich nog materieel aanwezig is.

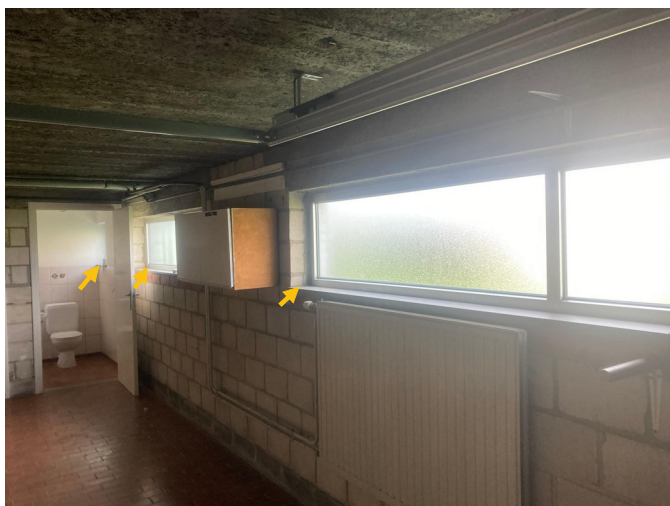
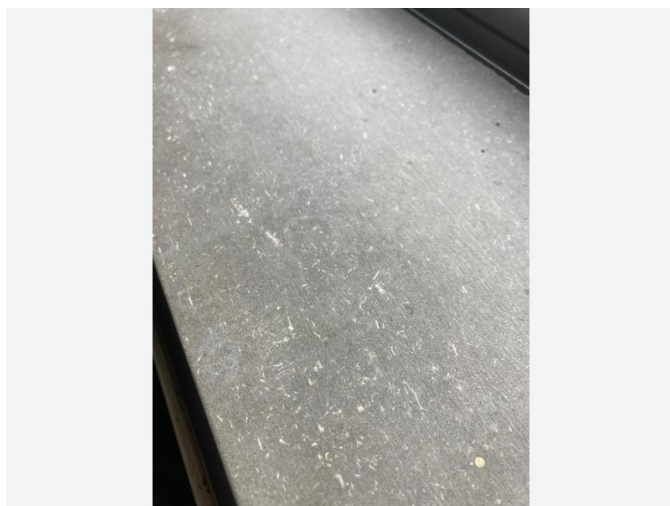
Beschrijving	Massal vensterbanken
Omgeving	Binnen
Primaire drager	Raam vensterbank
Asbestmateriaal	Plaat, paneel, tablet - Type Massal
Bindmiddel van asbestmateriaal	Cement
Gebondenheid op basis van bindmiddel	Hecht
Hoeveelheid (oppervlakte - dikte - aantal)	• 1,00 m ² - 2,00 cm - 1 stuk
Totaal volume	0,02 m ³
Eenvoudig bereikbaar	Ja
Bevestigingswijze	• Onbekend
Identificatiemethode	Vaststelling zonder monsternamen

Destructieve handeling voor identificatie	Nee
Opmerking	De opp. en dikte zijn geschatte afmetingen.

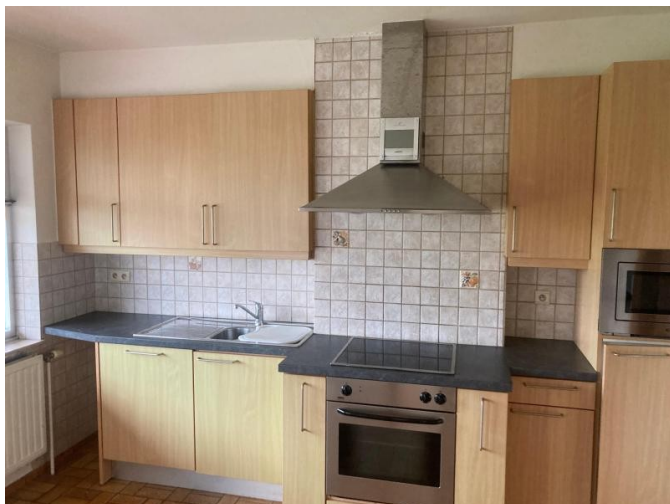
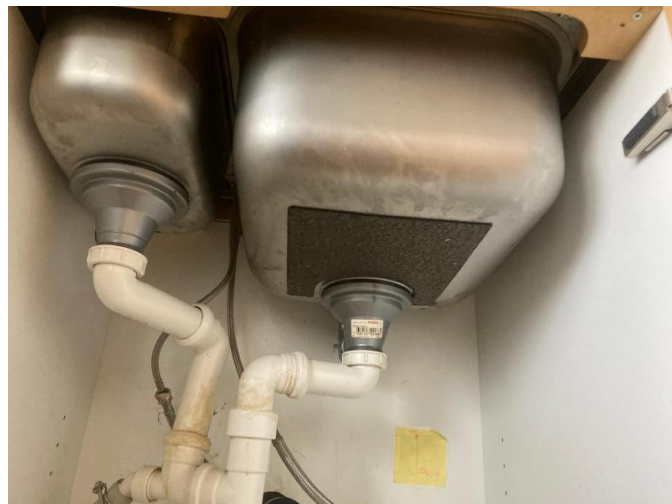
Identificatiemethode	Vaststelling zonder monstername
Destructieve handeling voor identificatie	Nee
Opmerking	De antidreun onder de spoelbak in de keuken is brokkelig waardoor de kans op asbestvezels reeël is.

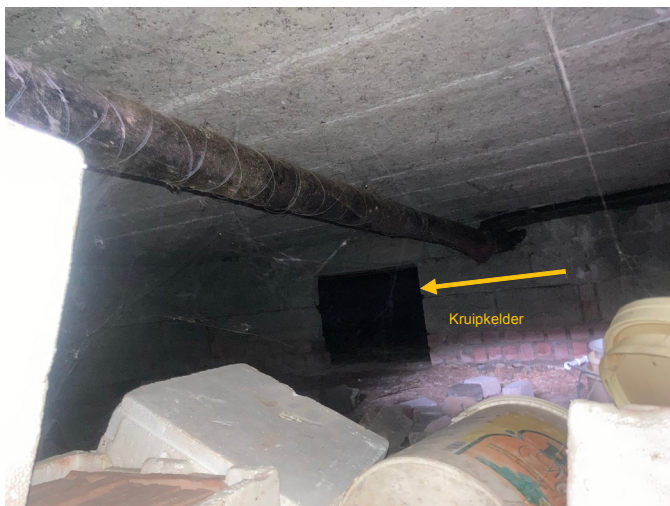
(Asbest)materiaal	In-situ afwerkingslagen - Thermische isolatie
Karakterisatie	Asbest (verdacht)
Primaire drager	HVAC infrastructuur en uitrusting
