# Asbestinventarisatetest

Herkenrodesingel 23/41, 3500 Hasselt

Attestnummer : 20240328-000535.000

Uitgegeven op : 28.03.2024

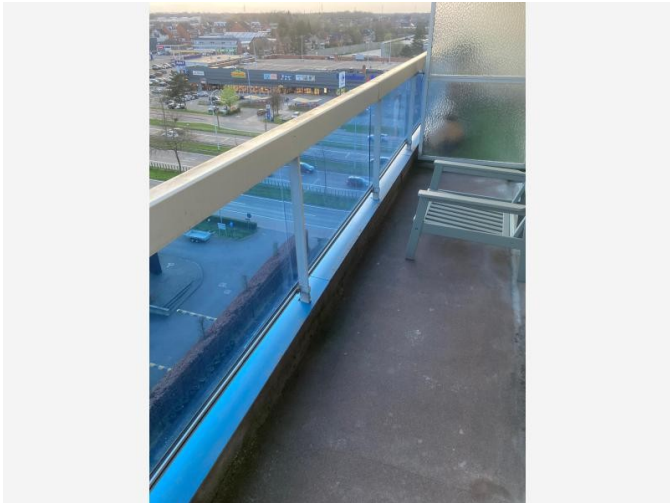
# Fiche 1: Afboording terrasomheining.

De omheining rondom het terras heeft blauwe trespas geschroefd. De platen zijn niet asbestverdacht. De terrassen en hun bekleding behoren tot de private eigendom.

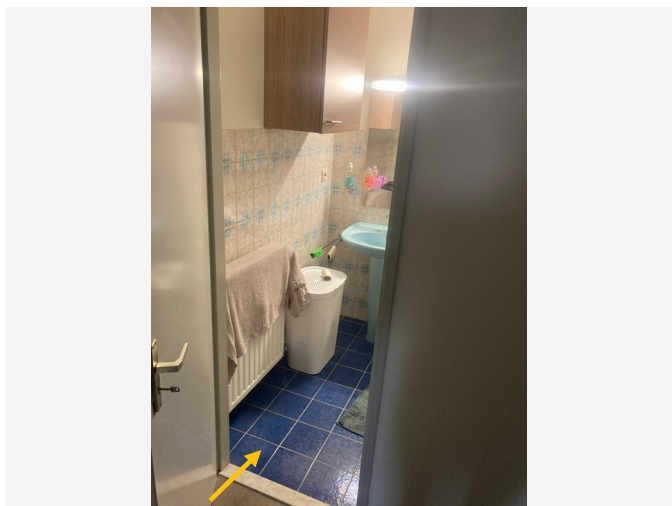
De faiencetegels die geplaatst zijn op de vloer in de badkamer zijn intact en niet beschadigd. De bevestiging van de tegels is hierdoor niet waarneembaar zonder destructief onderzoek te verrichten. Bij renovatie dient hier extra aandacht aan geschonken te worden gezien de lijm van faiencetegels door het inspectieprotocol standaard als asbestverdacht dient beschouwd te worden.

Identificatiemethode	Niet waarneembaar zonder destructief onderzoek toe te passen.
Primaire drager	Vloer

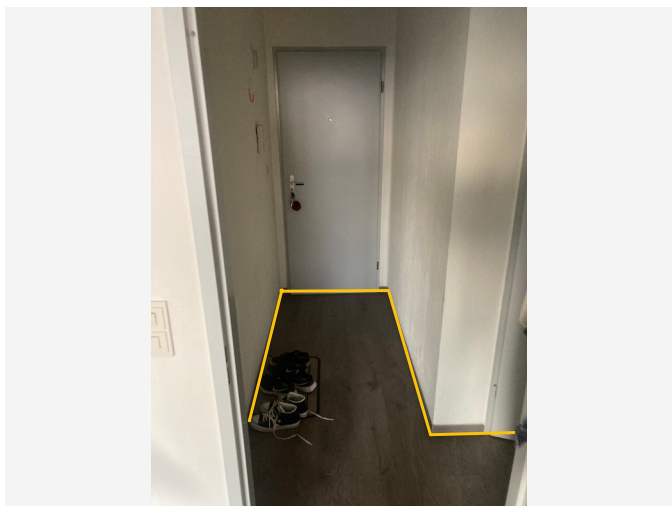
De laminaat in het appartement is zeer waarschijnlijk op oudere vloerbekleding geplaatst m.u.v. de faiencetegels in de badkamer. De oudere vloerbekleding kan niet gecontroleerd worden. Bij renovatiewerken dient hier extra aandacht aan besteed te worden.

Identificatiemethode	Vloer onder de laminaat niet inspecteerbaar
----------------------	---

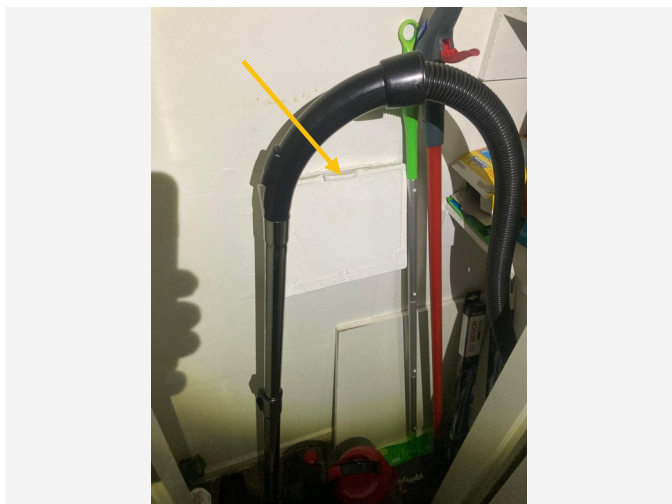
In de berging is een afvalkoker waarvan de klep dichtgemaakt is. Later meldt de conciërge dat deze klep in elk appartement zou dichtgemaakt zijn gezien er een asbesthoudende toepassing achter steekt. Deze is echter niet waar te nemen door onze diensten. Overéénkomstig de statuten van het gebouw is deze stortkoker gemeenschappelijk. Deze dient bij renovatiewerken verwijderd te worden.

Volgens het asbestinventaris van de gemene delen dat wij kunnen inkijken blijkt er een asbestverdachte koker aanwezig te zijn. Er werd echter geen staalname uitgevoerd door de verslaggever.

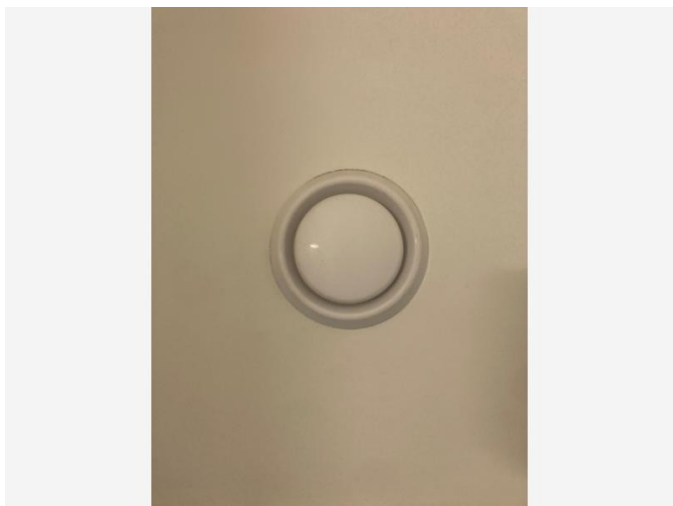
De luchtkanalen in het app. en meer bepaald in de badkamer zijn niet waarneembaar zonder dat er destructief onderzoek dient verricht te worden. Mogelijks kunnen deze luchtkanalen van een asbesthoudend materiaal gemaakt zijn. Bij renovatie dient hier extra aandacht aan geschonken te worden.

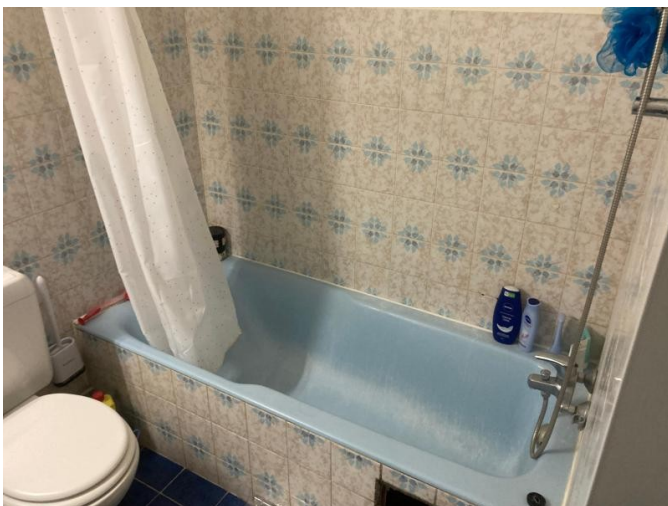
De bevestiging van de faiencetegels tegen de badkamermuur en de keukenmuur is niet waarneembaar zonder destructief onderzoek toe te passen. Bij renovatiewerken dient er extra aandacht aan de bevestigingswijze geschonken te worden gezien lijm van faiencetegels door het inspectieprotocol standaard als asbestverdacht dient beschouwd te worden. Indien nodig kan men aanvullend onderzoek laten uitvoeren.

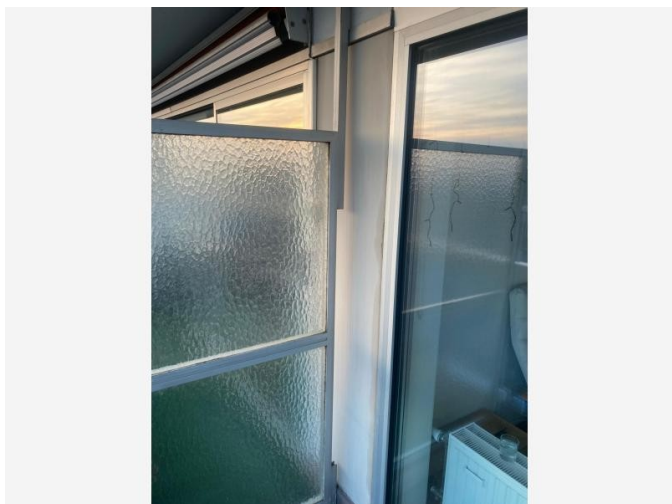
Tussen het buitenschrijnwerk aan de buitengevel treffen wij 2 asbestverdachte gevelbekledingplaten aan. De conciërge meldt later dat deze platen asbesthoudend zijn (menuiserite plaat). Wij zijn eveneens de mening toegedaan dat deze asbestverdacht zijn doch het type is niet te achterhalen. Dit kan een glassal, fassal-plaat of menuiserite plaat zijn. Bij renovatiewerken dient men deze plaat voorzichtig en zonder te beschadigen te verwijderen. Gezien destructief onderzoek niet aangewezen is kan er geen staal van genomen worden. Overéénkomstig de statuten behoort de bekleding tot de gemene delen. In het asbestinventaris gemene delen dat wij kunnen inkijken werd deze toepassing eveneens als asbestverdacht weerhouden doch ook hier werd geen staalname van genomen. Deze plaat dient bij renovatie verwijderd te worden.

Identificatiemethode	Redelijk vermoeden
Primaire drager	Wand buitenschil
(Asbest)materiaal	Dak- en gevelbekleding - Plaat
Bindmiddel	Cement
Gebondenheid bindmiddel	Hecht

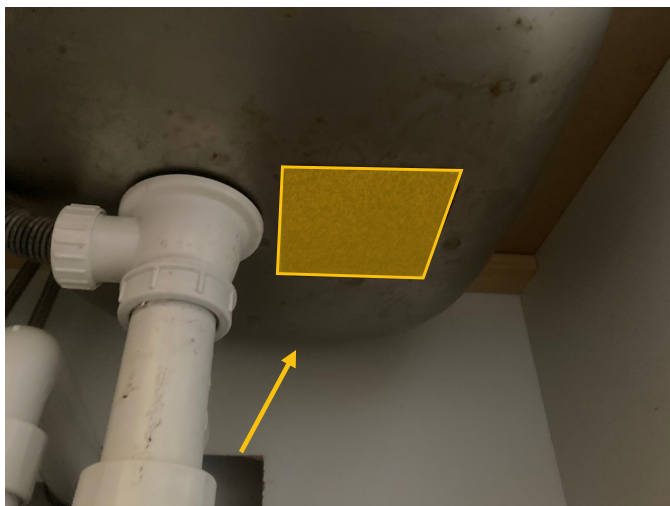
De antidreun onder de spoelbak is flexibel en niet verdacht.

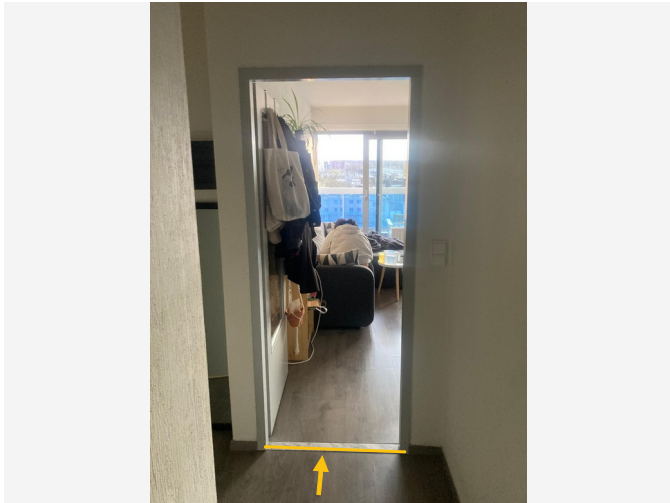
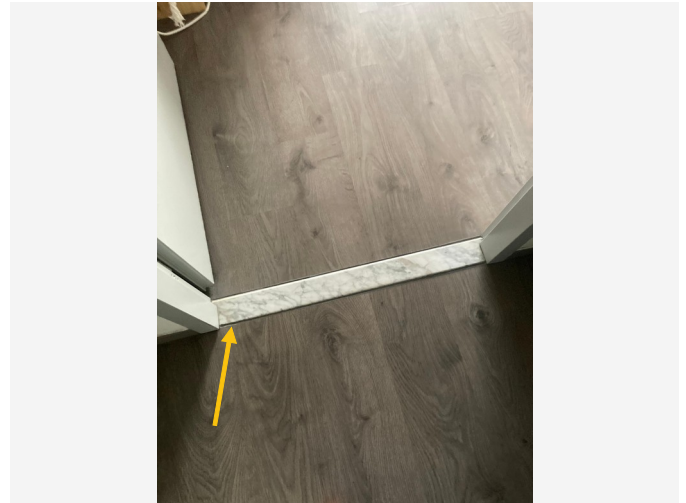
Geen asbest

#	Type	Referentie	Resultaat
9.1	Puntmonster	MM3	Geen asbest

Beschrijving	Deurdorpels binnendeuren
Omgeving	Binnen
Primaire drager	Vloer
Bindmiddel van materiaal	Cement

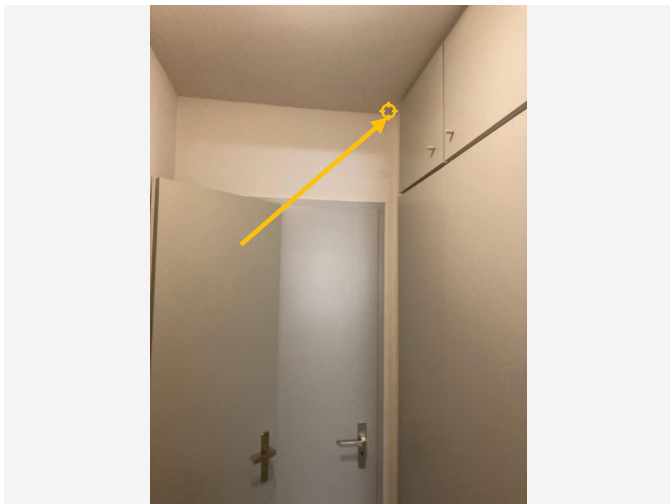
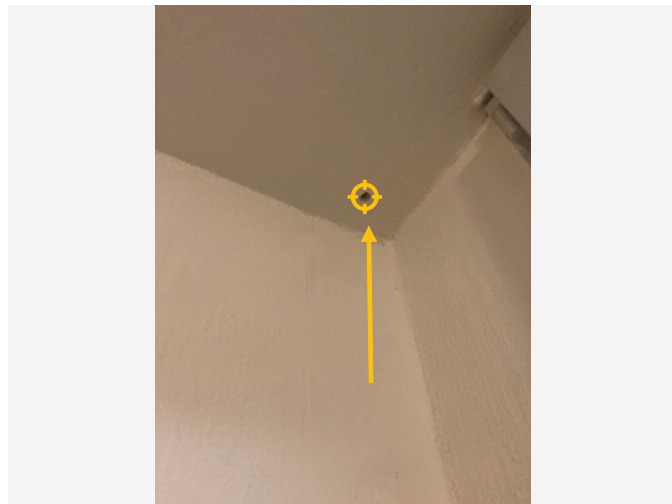
Geen asbest

#	Type	Referentie	Resultaat
10.1	Mengmonster	MM2	Geen asbest

Beschrijving	Pleister plafond
Omgeving	Binnen
Primaire drager	Plafond
Bindmiddel van materiaal	Gips - kalk

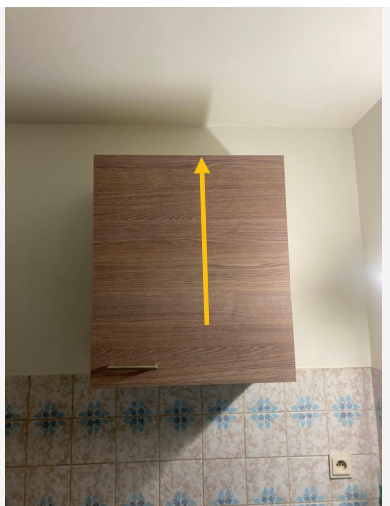
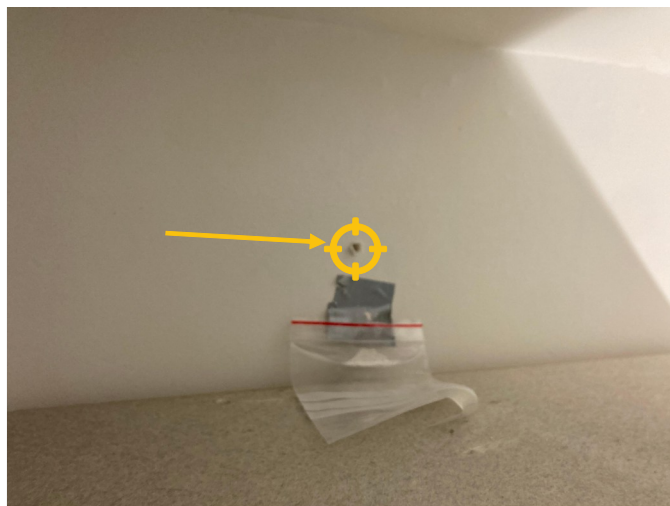
# Fiche 11: Pleisterwerk wanden

Staal genomen boven badkamer kast.

Geen asbest

#	Type	Referentie	Resultaat
11.1	Mengmonster	MM1	Geen asbest
