Asbestinventarisatetest

Abelenstraat 15, 3500 Hasselt

Attestnummer : 20240723-000182.000

Uitgegeven op : 23.07.2024

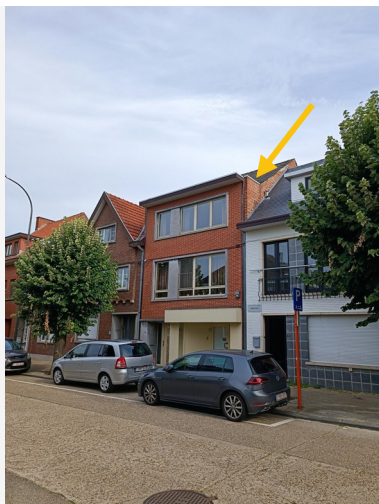
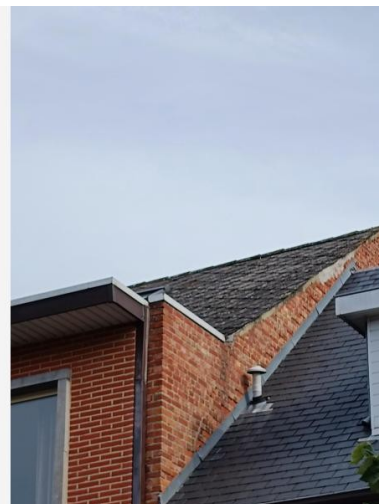
Het asbestmateriaal valt onder de mijlpaal van 2034.

Dringend verwijderen

Eindbeoordeling materiaalrisico	Hoog materiaalrisico en/of hoge kans op vezelvrijgave
---------------------------------	---

Gebondenheid	Categorie 1: hechtgebonden in oorsprong
Asbestsoort (vezeltype)	Crocidoliet aanwezig
Asbestconcentratie	Laag (< 50%)
Afschermingsgraad van het gehele materiaal	Geheel of deels (ook) vrij aan de binnenlucht
Toestand van het materiaal	Matig beschadigd, matig verweerd

Beschrijving	Dakleien
Omgeving	Grenst aan binnen- en buitenlucht
Primaire drager	Schuin dak
Asbestmateriaal	Dak- en gevelbekleding - Lei, shingle
Bindmiddel van asbestmateriaal	Cement
Gebondenheid op basis van bindmiddel	Hecht
Hoeveelheid (oppervlakte - aantal)	<ul style="list-style-type: none">• 86,31 m² - 1 stuk
Totale oppervlakte	86,31 m ²
Eenvoudig bereikbaar	Ja
Bevestigingswijze	<ul style="list-style-type: none">• Genageld, geniet
Identificatiemethode	Vaststelling zonder monsternamen
Destructieve handeling voor identificatie	Nee
Opmerking	De leien zijn visueel en volgens expertise als asbestverdacht beschouwd. De vermelde oppervlaktes, diktes en volumes betreffen een beredeneerde schatting. Er worden geen rechten verleend aan deze oppervlaktes/diktes/volumes.

- Verwijder dit asbestmateriaal zo snel mogelijk. Volg de toestand goed op.

- Eenvoudige handelingen: mag via doe-het-zelf of door werknemer(s) met opleidingsattest eenvoudige handelingen
EH via doe-het-zelf Dragen van de nodige beschermingsmiddelen (mondmasker ffp3, handschoenen, tyvec). Indien mogelijk de ondervloer afdekken, leien voorzichtig verwijderen, extra fixeren, niet breken, niet gooien, onmiddellijk verpakken of voorzichtig in container met asbest bag plaatsen.

Indien leien in slechte staat zijn en kans bestaat op breken: Eenvoudige handeling opgeleid personeel, alle werknemer(s) moeten wel beschikken over een opleidingsattest eenvoudige handelingen 8u

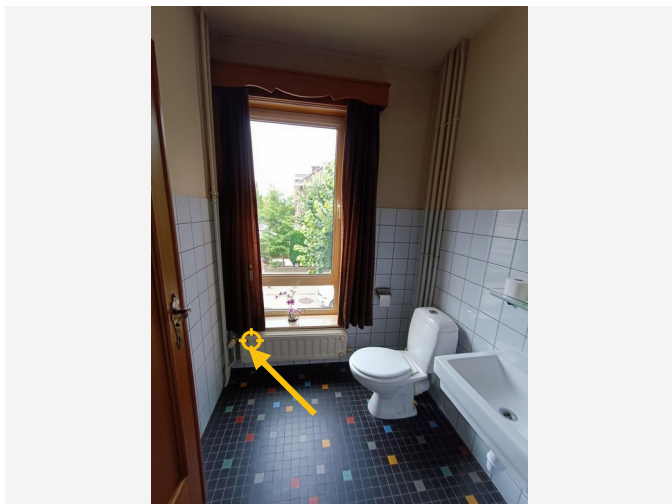
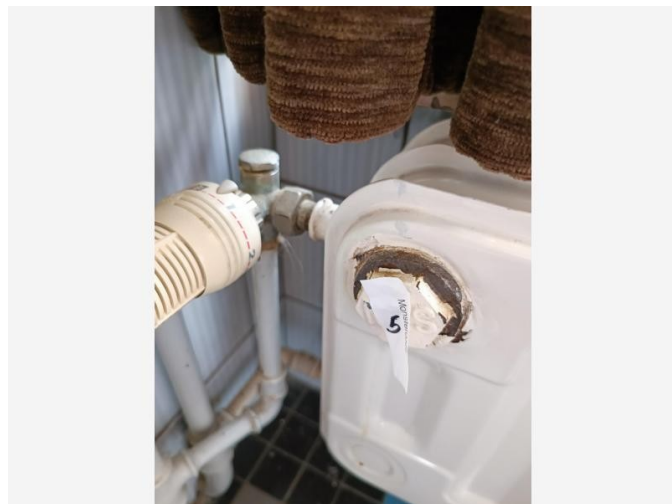
Het asbestmateriaal valt onder de mijlpaal van 2034.

Verwijderen

Eindbeoordeling materiaalrisico	Zeer laag materiaalrisico en/of zeer lage kans op vezelvrijgave
---------------------------------	---

Gebondenheid	Categorie 2: niet-hechtgebonden met matrix
Asbestsoort (vezeltype)	Alleen chrysotiel
Asbestconcentratie	Hoog ($\geq 50\%$)
Afschermingsgraad van het gehele materiaal	Enkel randen niet afgeschermd maar geen contact met binnenluchtstromen
Toestand van het materiaal	Onbeschadigd, niet verweerd

#	Type	Referentie	Resultaat
2.1	Puntmonster	5	Chrysotiel

Beschrijving	Dichting radiator
Omgeving	Binnen
Primaire drager	HVAC infrastructuur en uitrusting
Asbestmateriaal	Pakking, dichting
Bindmiddel van asbestmateriaal	Karton - papier - viltachtig
Gebondenheid op basis van bindmiddel	Niet-hechtgebonden
Hoeveelheid (gewicht - aantal)	<ul style="list-style-type: none">• 0,20 kg - 14 stuks
Totaal gewicht	2,80 kg
Eenvoudig bereikbaar	Ja
Bevestigingswijze	<ul style="list-style-type: none">• Geklemd
Identificatiemethode	Vaststelling met monstername
Destructieve handeling voor identificatie	Nee
Opmerking	Zichtbare dichting vertoont sporen van asbesthoudendheid. Staalname ter controle.

- Zorg voor een veilig beheer. Vermijd het beschadigen van het asbestmateriaal. Controleer de toestand jaarlijks op wijzigingen.

- Eenvoudige handelingen: mag via doe-het-zelf of door werknemer(s) met opleidingsattest eenvoudige handelingen
EH via doe-het-zelf : gebruik een FFP3 masker en handschoenen , bevochtig het materiaal en verpak in dubbel plastic folie

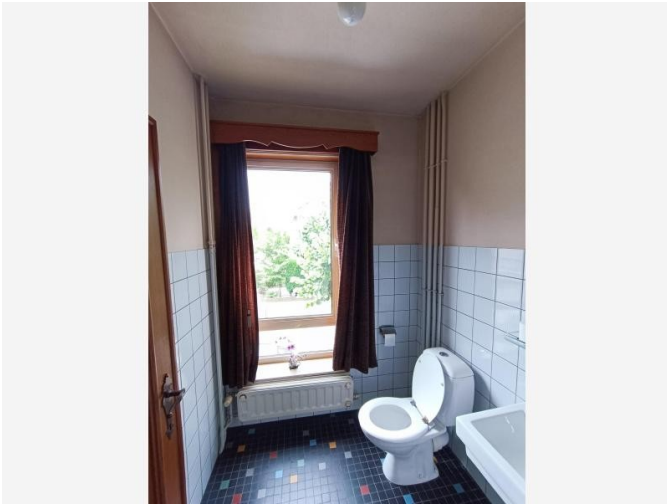
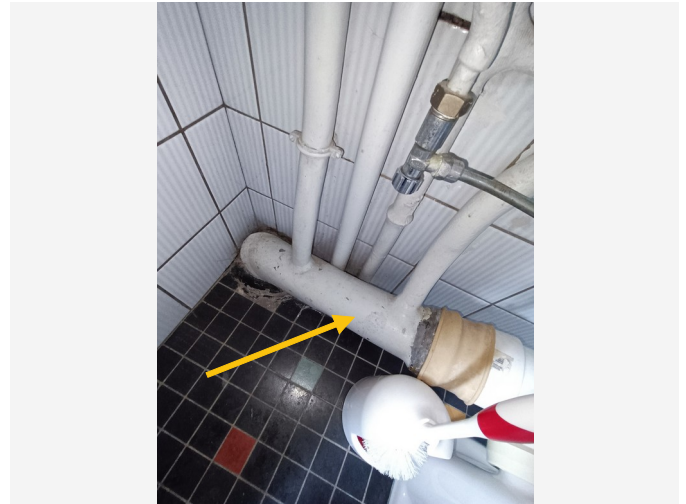
Het asbestmateriaal valt onder de mijlpaal van 2040.

Zorgvuldig beheren

Eindbeoordeling materiaalisico	Laag materiaalisico en/of verlaagde kans op vezelvrijgave
--------------------------------	---

Gebondenheid	Categorie 1: hechtgebonden in oorsprong
Asbestsoort (vezeltype)	Crocidoliet aanwezig
Asbestconcentratie	Laag (< 50%)
Afschermingsgraad van het gehele materiaal	Geheel of deels (ook) vrij aan de binnenlucht
Toestand van het materiaal	Onbeschadigd, niet verweerd

Beschrijving	Afvoer toilet
Omgeving	Binnen
Primaire drager	Sanitaire infrastructuur en uitrusting (toe- en afvoer)
Asbestmateriaal	Buis, koker, leiding, pijp, doorvoer
Bindmiddel van asbestmateriaal	Cement
Gebondenheid op basis van bindmiddel	Hecht
Hoeveelheid (lengte - omtrek - dikte - aantal)	<ul style="list-style-type: none">• 0,50 m - 46,20 cm - 1,00 cm - 1 stuk
Totaal volume	0,002 m ³
Eenvoudig bereikbaar	Ja
Bevestigingswijze	<ul style="list-style-type: none">• Verlijmd, ingegoten, versmeerd
Identificatiemethode	Vaststelling zonder monsternamen
Destructieve handeling voor identificatie	Nee
Opmerking	<p>Cementen buis achter het toilet gevonden; geen staalname mogelijk zonder beschadiging.</p> <p>Bij gebrek aan staalname wordt deze als 'asbestverdacht' genoteerd.</p> <p>De vermelde oppervlaktes, diktes, gewichten en volumes betreffen een beredeneerde schatting. Er worden geen rechten verleend aan deze oppervlaktes/diktes/volumes.</p>

- Zorg voor een veilig beheer. Vermijd het beschadigen van het asbestmateriaal. Controleer de toestand jaarlijks op wijzigingen.

De buis kan voorzichtig losgebeiteld worden , extra bevochtigen om stof te voorkomen + dragen van de nodige beschermingsmiddelen (mondmasker ffp3, handschoenen,tyvec) Bij de gemeente/containerpark afsluitzakken halen om dubbel in te pakken en af te voeren naar het containerpark als hechtgebonden asbestafval.

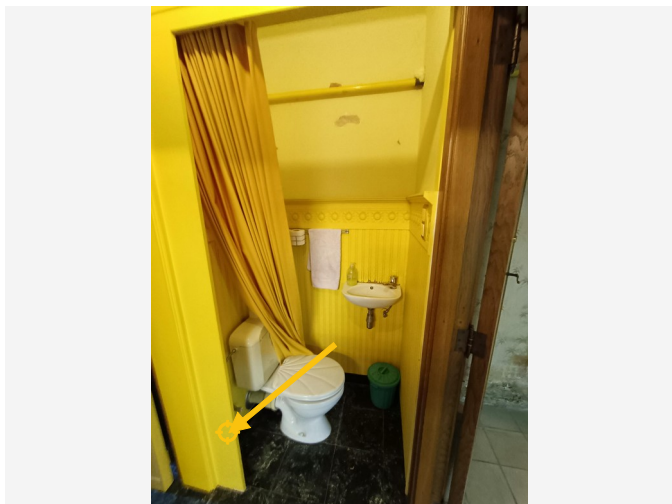
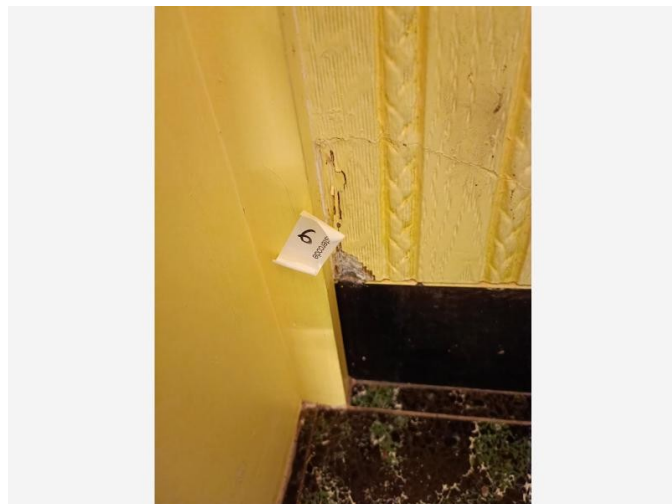
Het asbestmateriaal valt onder de mijlpaal van 2040.

Zorgvuldig beheren

Eindbeoordeling materiaalrisico	Zeer laag materiaalrisico en/of zeer lage kans op vezelvrijgave
---------------------------------	---

Gebondenheid	Categorie 1: hechtgebonden in oorsprong
Asbestsoort (vezeltype)	Alleen chrysotiel
Asbestconcentratie	Laag (< 50%)
Afschermingsgraad van het gehele materiaal	Geheel of deels (ook) vrij aan de binnenlucht
Toestand van het materiaal	Onbeschadigd, niet verweerd

#	Type	Referentie	Resultaat
4.1	Puntmonster	6	Chrysotiel

Beschrijving	Lambrisering
Omgeving	Binnen
Primaire drager	Binnenwand
Asbestmateriaal	Dak- en gevelbekleding - Plaat
Bindmiddel van asbestmateriaal	Cement
Gebondenheid op basis van bindmiddel	Hecht
Hoeveelheid (oppervlakte - dikte - aantal)	<ul style="list-style-type: none">• 62,09 m² - 0,50 cm - 1 stuk
Totaal volume	0,31 m ³
Eenvoudig bereikbaar	Ja
Bevestigingswijze	<ul style="list-style-type: none">• Verlijmd, ingegoten, versmeerd• Genageld, geniet
Identificatiemethode	Vaststelling met monsternamen
Destructieve handeling voor identificatie	Nee
Opmerking	Cementen lambrisering in houtvorm tegen de wanden van de hal. Staalname in samenspraak met eigenaars ter controle.

- Zorg voor een veilig beheer. Vermijd het beschadigen van het asbestmateriaal. Controleer de toestand jaarlijks op wijzigingen.

- Eenvoudige handelingen: mag via doe-het-zelf of door werknemer(s) met opleidingsattest eenvoudige handelingen
mag via doe-het-zelf of door werknemer(s) met opleidingsattest eenvoudige handelingen
dragen van de nodige beschermingsmiddelen (mondmasker ffp3, handschoenen, tyvec) De platen kunnen bijgevolg losgeschroefd worden in hun geheel en verpakt en afgevoerd worden. Alle werknemer(s) moeten wel beschikken over een opleidingsattest eenvoudige handelingen 8u.
Zie ook link Zie <https://ovam.vlaanderen.be/wie-mag-wat-verwijderen>
- Eenvoudige handelingen: enkel door erkend asbestverwijderaar
Erkend saneerder : Indien genageld of gelijmd zullen deze platen niet in zijn geheel verwijderd kunnen worden. In dit geval zullen de panelen in HZ moeten verwijderd worden

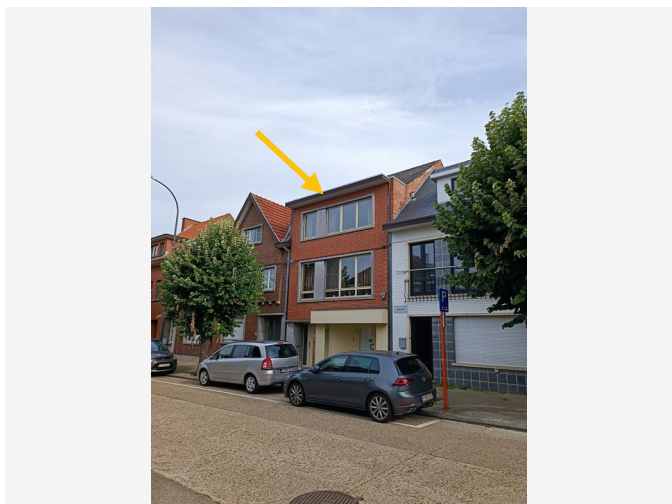
Tijdelijke beperking

Reden: Het te onderzoeken materiaal situeert zich hoger dan 3,50 m te rekenen vanaf een veilige ondergrond

Uitleg van de asbestdeskundige: Het platte gedeelte van het dak kon niet worden gecontroleerd omwille van hoogtebeperking.

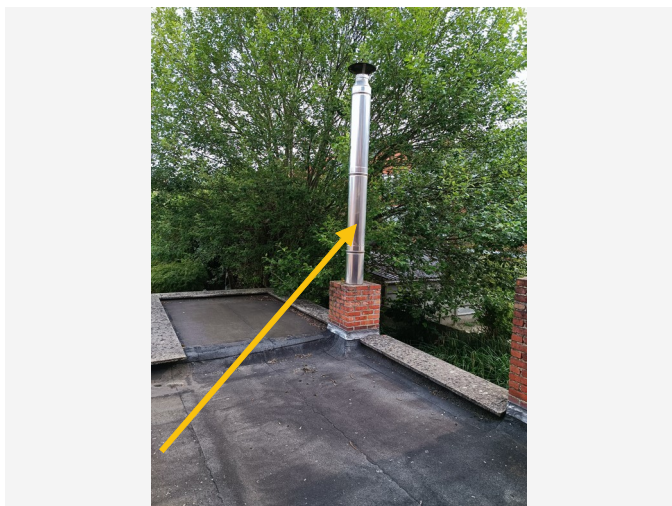
Het rookgaskanaal bestaat uit metaal.

Geen asbestverdachte toepassing.

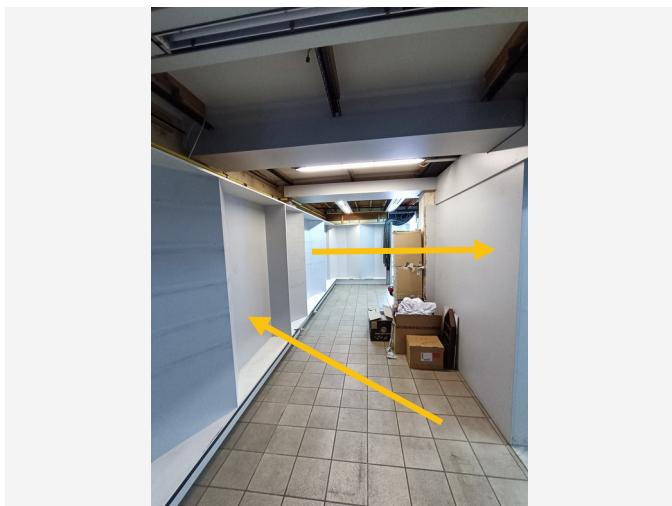
Het is niet duidelijk of er pleisterwerk aanwezig is achter de valse wanden, het is aangewezen om bijkomend onderzoek uit te voeren bij werken.

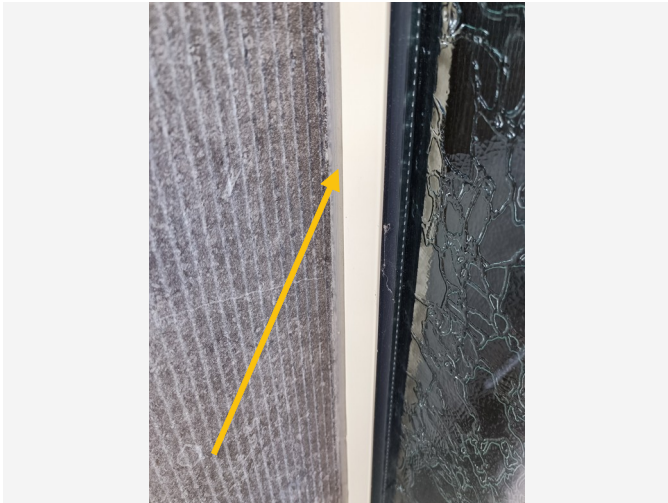
De mastiek werd gecontroleerd en als niet-asbesthoudend beschouwd. (zacht en elastisch)

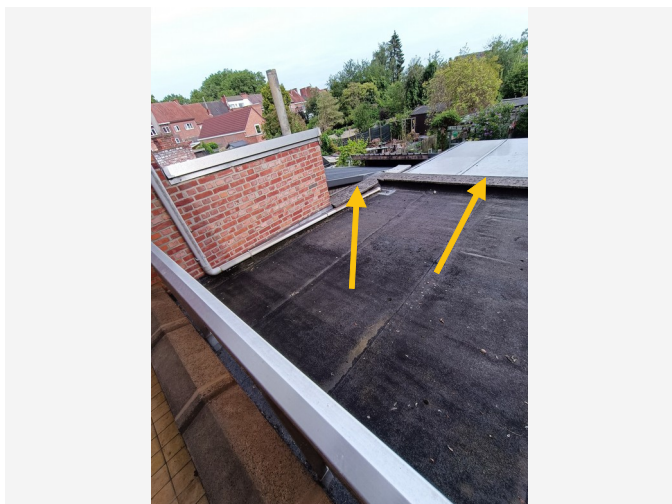
De dekstenen werden geïnspecteerd.

Deze bestaan uit beton.

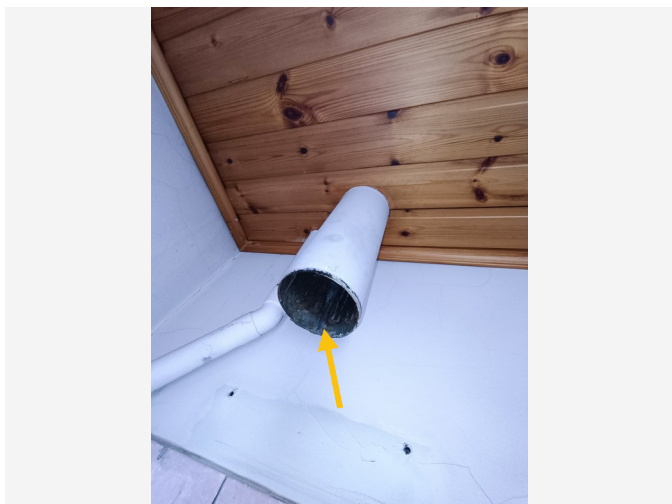
In het plafond van de badkamer zit een metalen buis.

Geen asbestverdachte toepassing.

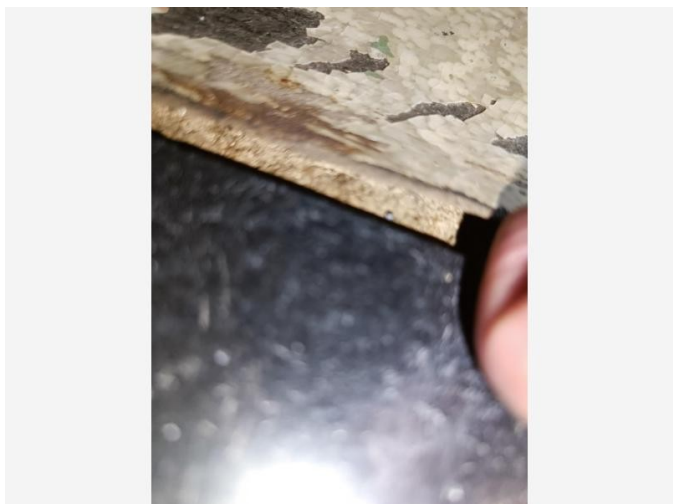
Volgens expertise kunnen we deze vinyl als niet asbest verdacht beschouwen (soepel en flexibel van structuur.)

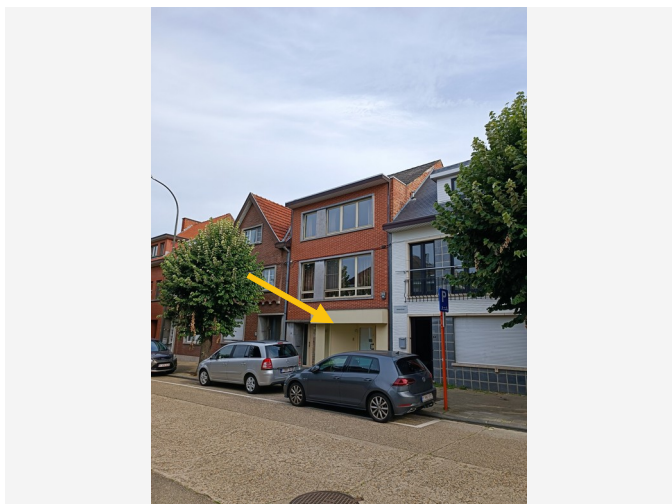
De voorgevel werd geïnspecteerd; bestaat uit geel geschilderd, houten plaatwerk.

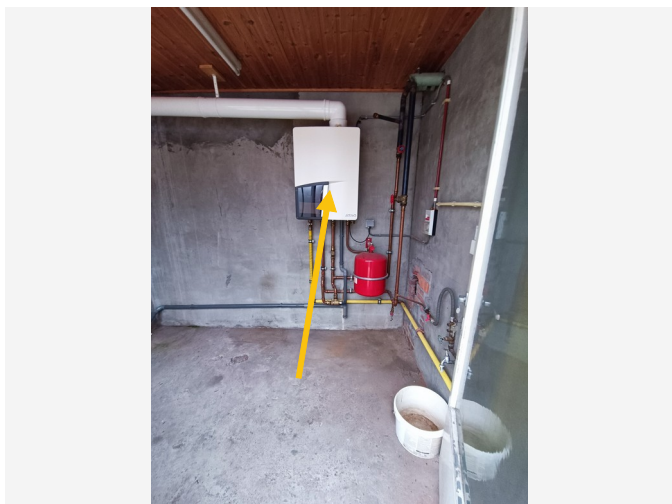
Fabricagejaar is 2013 (afgeleid vanuit serienummer).

We kunnen er van uit gaan dat deze geen asbesthoudende materialen bevat.

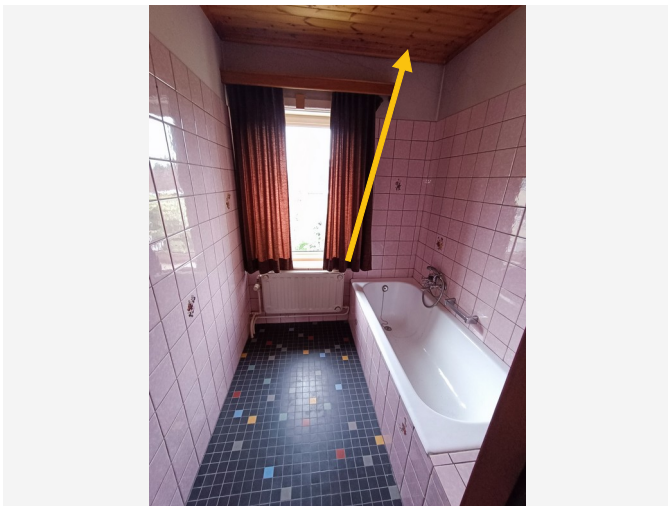
Enkele plafonds zijn afgewerkt met valse plafonds in plaatmateriaal. Het is niet duidelijk of er pleisterwerk aanwezig is achter deze valse plafonds, het is aangewezen om bijkomend onderzoek uit te voeren bij werken.

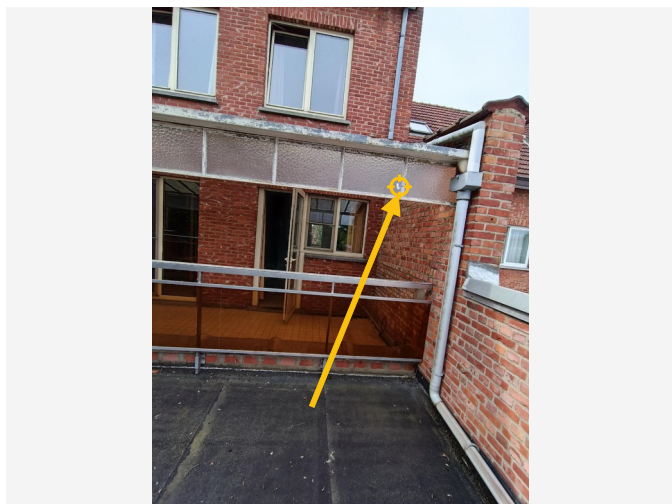
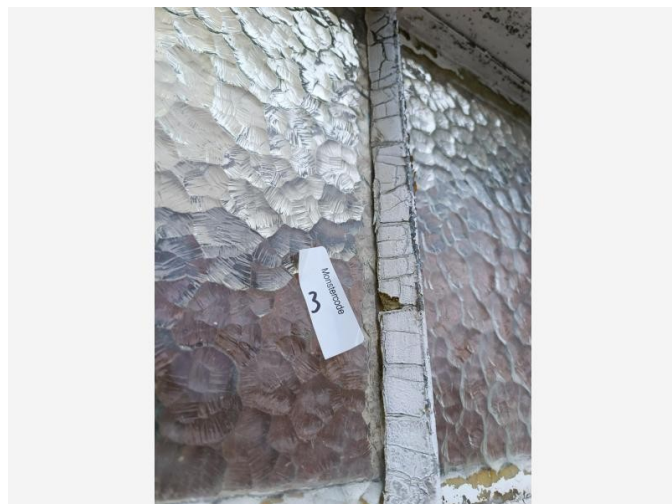
Geen asbest

#	Type	Referentie	Resultaat
15.1	Puntmonster	3	Geen asbest

Beschrijving	Stopverf metaalwerk
Omgeving	Grenst aan binnen- en buitenlucht
Primaire drager	Wandopening verticaal (raam, deur, ...)
Bindmiddel van materiaal	Kitten, mastiek, pasta
Gebondenheid op basis van bindmiddel	Hecht
Hoeveelheid (gewicht - aantal)	<ul style="list-style-type: none">• 2,50 kg - 1 stuk• 15,50 kg - 1 stuk
Totaal gewicht	18,00 kg
Identificatiemethode	Vaststelling met monstername
Destructieve handeling voor identificatie	Nee
Opmerking	<p>Harde stopverf werd bemonsterd ter controle.</p> <p>Betreft +/- 7 lm (stooklokaal) & 18</p> <p>Het gewicht en lm is een beredeneerde schatting. Er worden geen rechten verleend aan deze oppervlaktes. De dikte is een schatting die voorkomt uit de monsterplaatsen en is daarom niet altijd representatief</p>

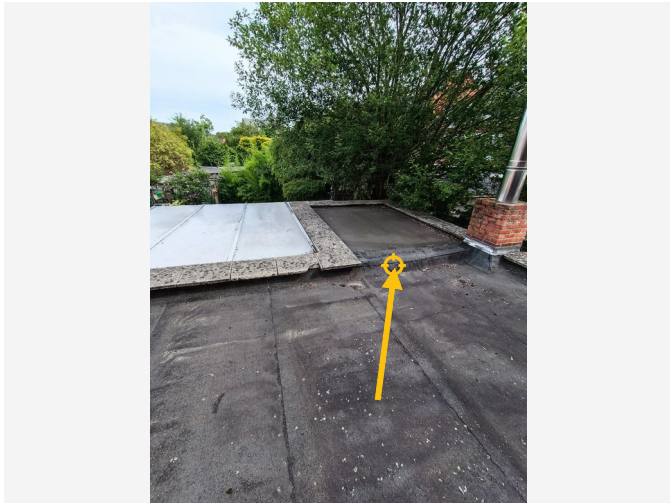
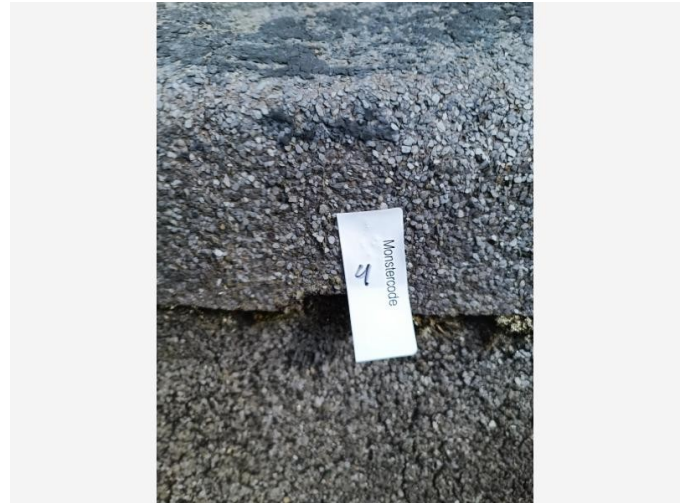
Geen asbest

#	Type	Referentie	Resultaat
16.1	Puntmonster	4	Geen asbest

Beschrijving	Roofing achteraan
Omgeving	Buiten
Primaire drager	Plat dak
Bindmiddel van materiaal	Bitumen (roofing, teer, asfalt)
Gebondenheid op basis van bindmiddel	Hecht
Hoeveelheid (oppervlakte - aantal)	• 38,59 m ² - 1 stuk
Totale oppervlakte	38,59 m ²
Identificatiemethode	Vaststelling met monstername
Destructieve handeling voor identificatie	Nee
Opmerking	Er werd een staal genomen aan een overlappend stuk roofing waardoor de waterdichtheid van de dakbedekking niet in het gedrang komt. Het is niet duidelijk of er asbestverdachte onderlagen aanwezig zijn. Extra controle/staalname aangewezen bij renovatiewerken. De vermelde oppervlaktes, diktes en volumes betreffen een bereedeneerde schatting. Er worden geen rechten verleend aan deze oppervlaktes/diktes/volumes.

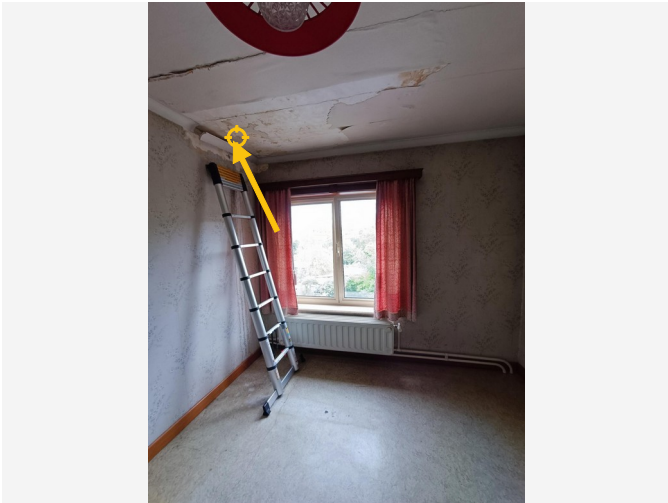
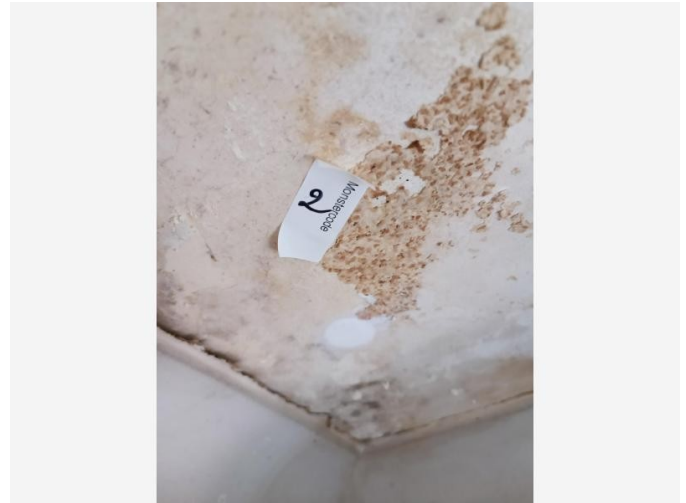
Fiche 17: Pleisterwerk plafond

Geen asbest

#	Type	Referentie	Resultaat
17.1	Mengmonster	2	Geen asbest

Beschrijving	Pleisterwerk plafond
Omgeving	Binnen
Primaire drager	Plafond
Bindmiddel van materiaal	Gips - kalk
Gebondenheid op basis van bindmiddel	Niet-hechtgebonden
Hoeveelheid (oppervlakte - dikte - aantal)	• 253,28 m ² - 1,50 cm - 1 stuk
Totaal volume	3,799 m ³
Identificatiemethode	Vaststelling met monstername
Destructieve handeling voor identificatie	Nee
Opmerking	<p>Volgens het inspectieprotocol is een monstername van het pleisterwerk verplicht om dit te identificeren als niet-asbesthoudend.</p> <p>Locatie staalnames: individuele ruimte: Slaapkamer W / natte ruimte: Keuken / stookplaats: Berging / traphal: Gelijkvloers</p> <p>De vermelde oppervlaktes en volumes betreffen een beredeneerde schatting. Er worden geen rechten verleend aan deze oppervlaktes/volumes. De dikte is een schatting die voorkomt uit de monsterplaatsen en is daarom niet altijd representatief.</p>

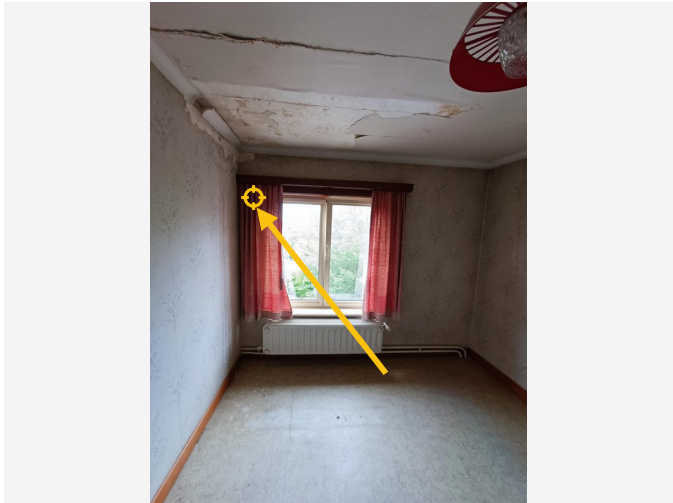
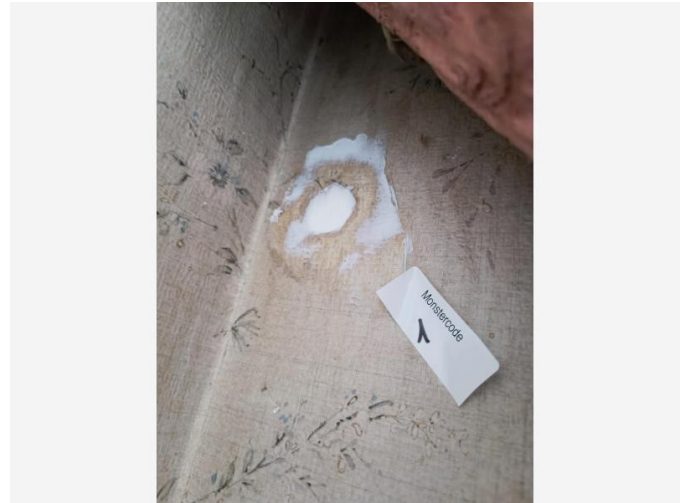
Fiche 18: Pleisterwerk muren

Geen asbest

#	Type	Referentie	Resultaat
18.1	Mengmonster	1	Geen asbest

Beschrijving	Pleisterwerk muren
Omgeving	Binnen
Primaire drager	Binnenwand
Bindmiddel van materiaal	Gips - kalk
Gebondenheid op basis van bindmiddel	Niet-hechtgebonden
Hoeveelheid (oppervlakte - dikte - aantal)	• 634,89 m ² - 1,50 cm - 1 stuk
Totaal volume	9,523 m ³
Identificatiemethode	Vaststelling met monstername
Destructieve handeling voor identificatie	Nee
Opmerking	<p>Volgens het inspectieprotocol is een monstername van het pleisterwerk verplicht om dit te identificeren als niet-asbesthoudend.</p> <p>Locatie staalnames: individuele ruimte: Slaapkamer W / natte ruimte: Keuken / stookplaats: Geen pleisterwerk in de berging / traphal: Gelijkvloers</p> <p>De vermelde oppervlaktes en volumes betreffen een beredeneerde schatting. Er worden geen rechten verleend aan deze oppervlaktes/volumes. De dikte is een schatting die voorkomt uit de monsterplaatsen en is daarom niet altijd representatief.</p>
