Asbestinventarisatetest

Wijerveldstraat 16, 3500 Hasselt

Attestnummer : 20250211-000031.000

Niet-asbestveilig

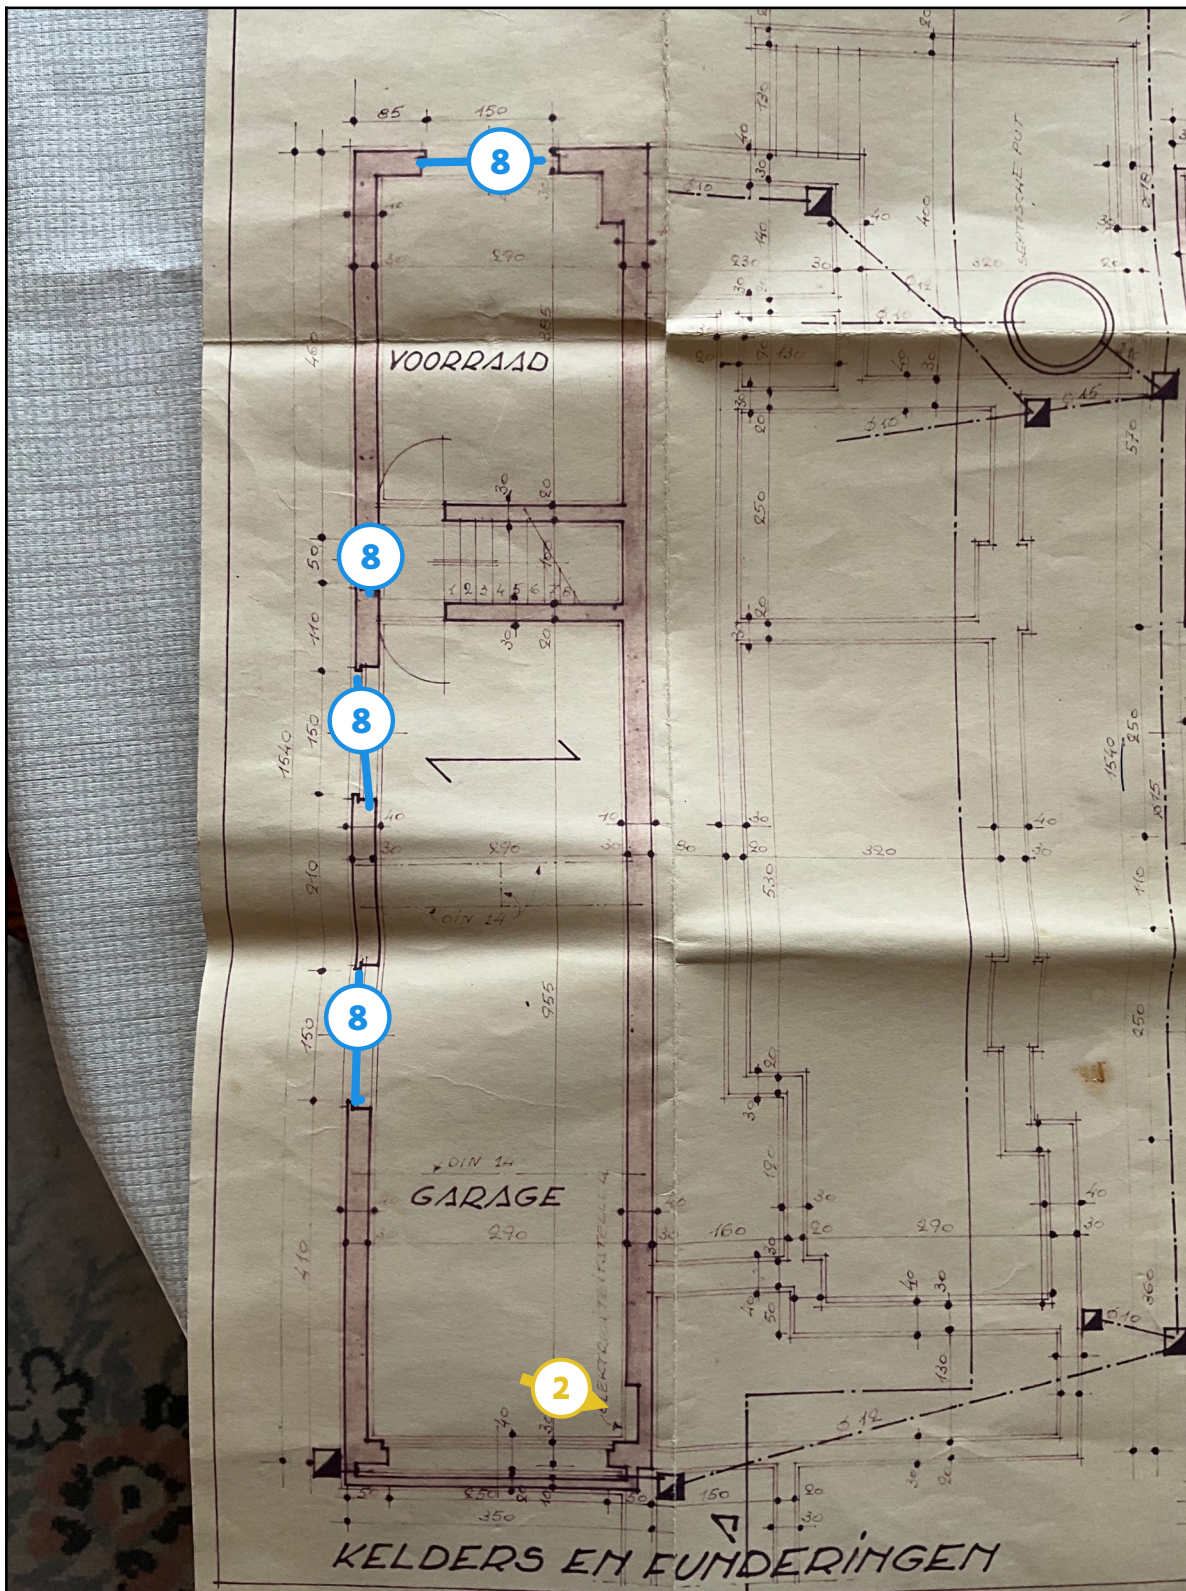
Plan 1.1: Kelder

2. Bakeliet tellerkast	Asbestmateriaal	Zorgvuldig beheren
8. Stopverf	Geen asbest	-

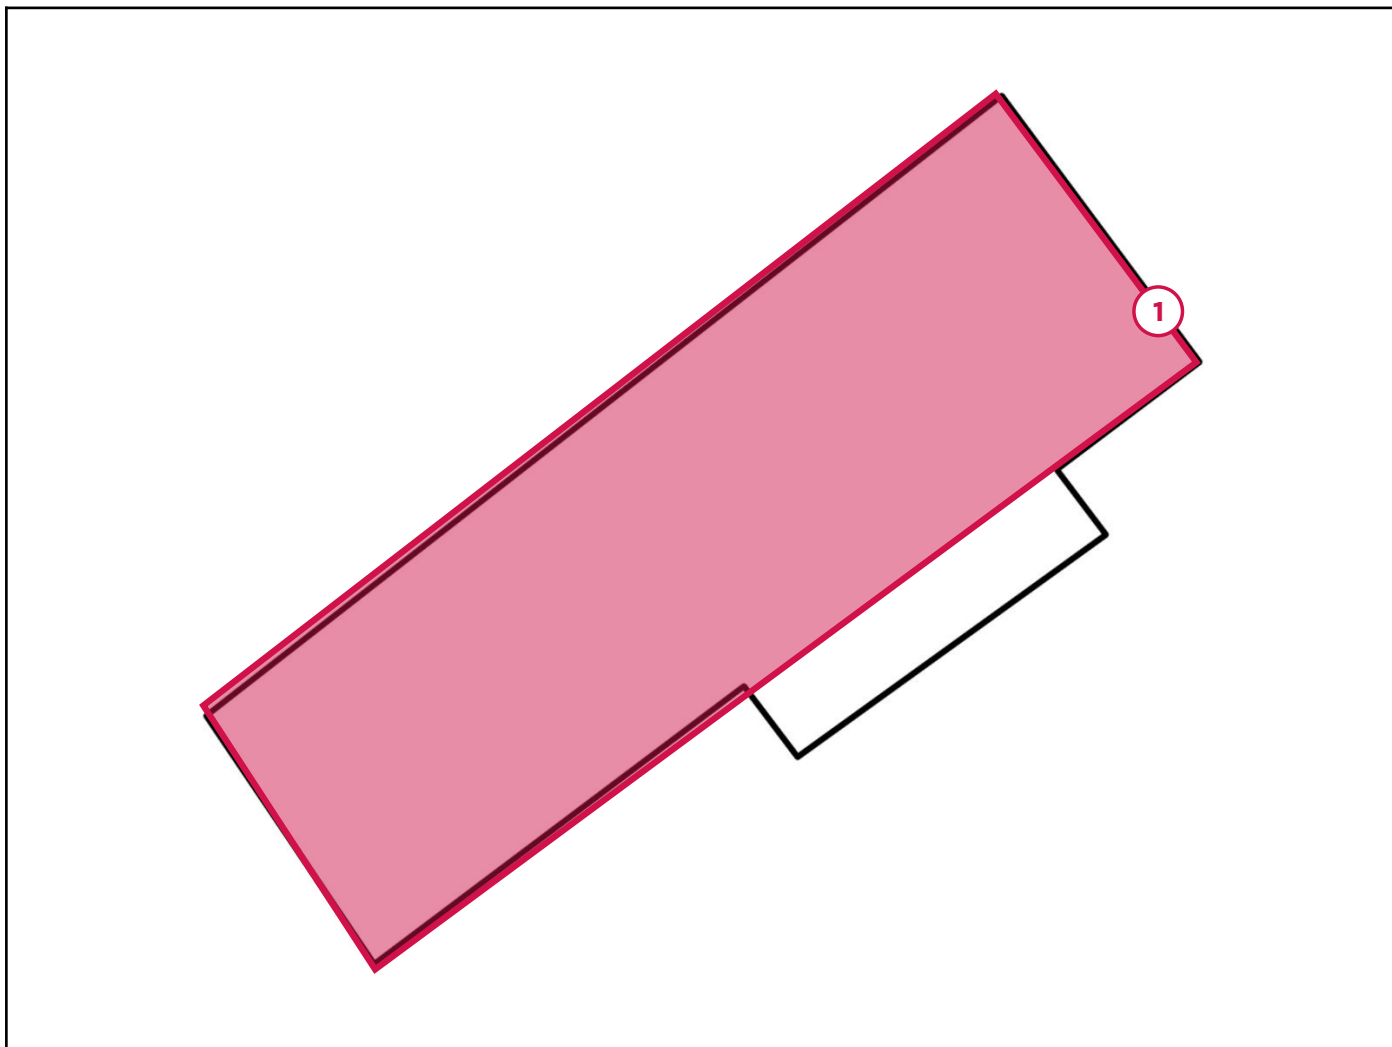
Plan 2.1: Tuinhuis

Beschrijving	Type	Actie
1. Golfplaten (visueel vastgesteld)	Asbestmateriaal	Dringend verwijderen

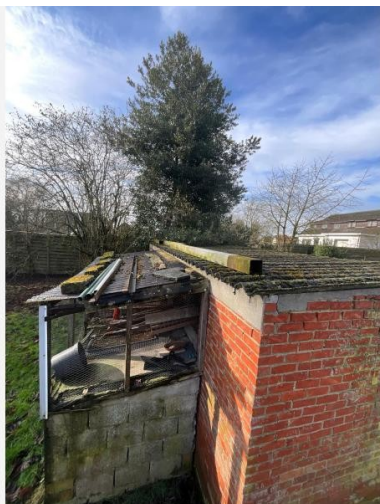
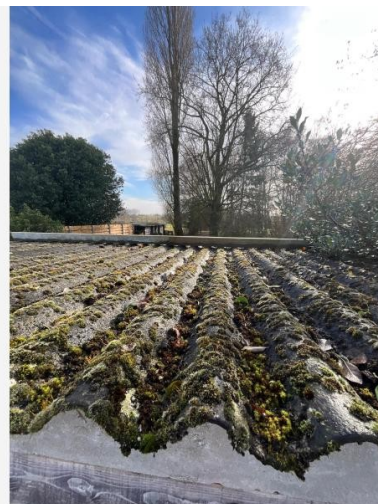
Het asbestmateriaal valt onder de mijlpaal van 2034.

Dringend verwijderen

Eindbeoordeling materiaalrisico	Hoog materiaalrisico en/of hoge kans op vezelvrijgave
Opmerking	mosgroei is matig beschadigd

Gebondenheid	Categorie 1: hechtgebonden in oorsprong
Asbestsoort (vezeltype)	Crocidoliet aanwezig
Asbestconcentratie	Laag (< 50%)
Afschermingsgraad van het gehele materiaal	Geheel of deels (ook) vrij aan de binnenlucht
Toestand van het materiaal	Matig beschadigd, matig verweerd

Beschrijving	Golfplaten (visueel vastgesteld)
Omgeving	Buiten
Primaire drager	Schuin dak
Asbestmateriaal	Dak- en gevelbekleding - Golfplaat
Bindmiddel van asbestmateriaal	Cement
Gebondenheid op basis van bindmiddel	Hecht
Hoeveelheid (oppervlakte - aantal)	<ul style="list-style-type: none">• 16,00 m² - 1 stuk
Totale oppervlakte	16,00 m ²
Eenvoudig bereikbaar	Ja
Bevestigingswijze	<ul style="list-style-type: none">• Geschroefd
Identificatiemethode	Vaststelling zonder monsternamen
Destructieve handeling voor identificatie	Nee
Opmerking	<p>De golfplaten zijn visueel en volgens expertise als asbestverdacht beschouwd.</p> <p>De vermelde oppervlaktes, diktes en volumes betreffen een beredeneerde schatting. Er worden geen rechten verleend aan deze oppervlaktes/diktes/volumes.</p>

- Verwijder dit asbestmateriaal zo snel mogelijk. Volg de toestand goed op.
- Hemelwater dat afspoelt van asbestcement daken of gevels kan asbestdeeltjes bevatten. Gebruik het enkel voor gesloten circuits (bv. spoelen toiletten). Reinig na het vervangen van het dak of de gevel de dakgoten en regenwaterput of -ton om asbesthoudend sediment of slib te verwijderen
- Voer bijkomende staalname(s) uit.

- Eenvoudige handelingen: mag via doe-het-zelf of door werknemer(s) met opleidingsattest eenvoudige handelingen
EH via doe-het zelf

Standaard dragen van de nodige wegwerp beschermingsmiddelen FFP 3 masker , handschoenen en tyvec CAT III type 5-6

Indien mogelijk de ondervloer afdekken , golfplaten voorzichtig verwijderen, extra fixeren, niet breken , niet gooien, onmiddellijk verpakken of voorzichtig in container met asbest bag plaatsen. Voldoende benevelen/bevochtigen tijdens de duur van de werken. Indien golfplaten in slechte staat zijn en kans bestaat

op breken : Eenvoudige handeling opgeleid personeel , alle werknemer(s) moeten wel beschikken over een opleidingsattest eenvoudige handelingen 8u

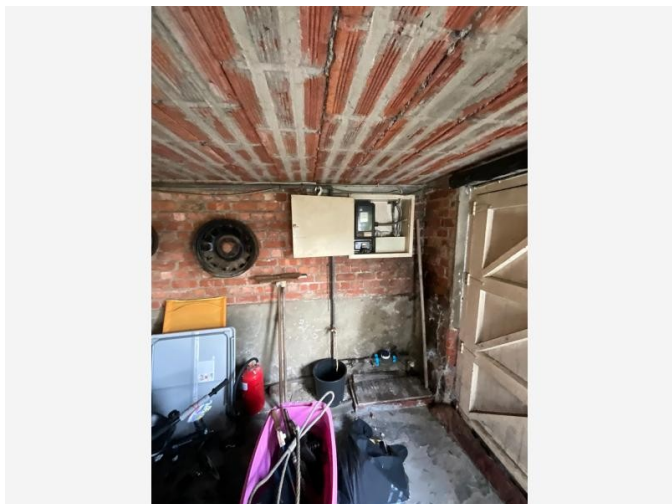
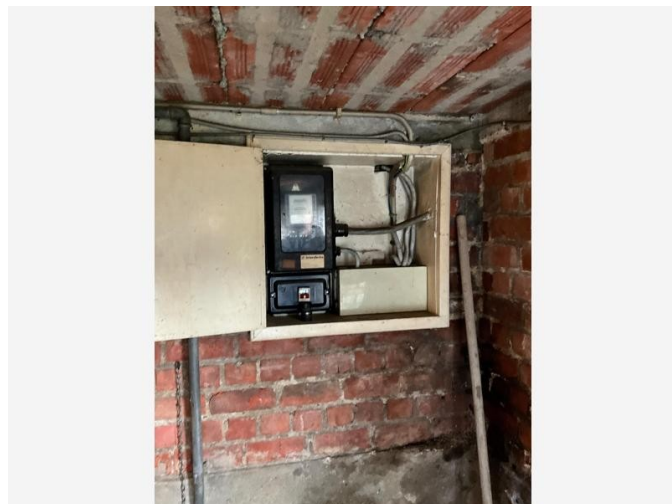
Het asbestmateriaal valt onder de mijlpaal van 2040.

Zorgvuldig beheren

Eindbeoordeling materiaalrisico	Laag materiaalrisico en/of verlaagde kans op vezelvrijgave
---------------------------------	--

Gebondenheid	Categorie 1: hechtgebonden in oorsprong
Asbestsoort (vezeltype)	Crocidoliet aanwezig
Asbestconcentratie	Laag (< 50%)
Afschermingsgraad van het gehele materiaal	Geheel of deels (ook) vrij aan de binnenlucht
Toestand van het materiaal	Onbeschadigd, niet verweerd

Beschrijving	Bakeliet tellerkast
Omgeving	Binnen
Primaire drager	Communicatie en elektrische infrastructuur en uitrusting
Asbestmateriaal	Plaat, paneel, tablet - Type Bakeliet
Bindmiddel van asbestmateriaal	Kunststof of -hars
Gebondenheid op basis van bindmiddel	Hecht
Hoeveelheid (oppervlakte - dikte - aantal)	<ul style="list-style-type: none">• 0,50 m² - 0,50 cm - 1 stuk
Totaal volume	0,003 m ³
Eenvoudig bereikbaar	Ja
Bevestigingswijze	<ul style="list-style-type: none">• Geschroefd
Identificatiemethode	Vaststelling zonder monstername
Destructieve handeling voor identificatie	Nee
Opmerking	Het is moeilijk te bepalen of de bakeliettoepassingen in de woning ook effectief asbesthoudend zijn (het kan ook gaan om de asbestvrije variant).-Er werd geen monster genomen owv beschadiging aan een elektrisch gerelateerde toepassing, extra controle bij verwijdering van het verdacht materiaal. Vermoedelijk zal de toepassing verwijderd worden bij aanpassing van het elektriciteitsnetwerk.

- Zorg voor een veilig beheer. Vermijd het beschadigen van het asbestmateriaal. Controleer de toestand jaarlijks op wijzigingen.
- Voer bijkomende staalname(s) uit.

- Eenvoudige handelingen: mag via doe-het-zelf of door werknemer(s) met opleidingsattest eenvoudige handelingen
De toepassing dient verwijderd te worden door de netbeheerder, vermoedelijk word dit uitgevoerd wanneer de oude meterkast vervangen word door een digitale meter.
Zie ook link Zie <https://ovam.vlaanderen.be/wie-mag-wat-verwijderen>
<https://ovam.vlaanderen.be/voorzorgsmaatregelen-bij-asbestverwijdering>
methodiek verwijderingsmethodes worden achteraan in het attest verder toegelicht

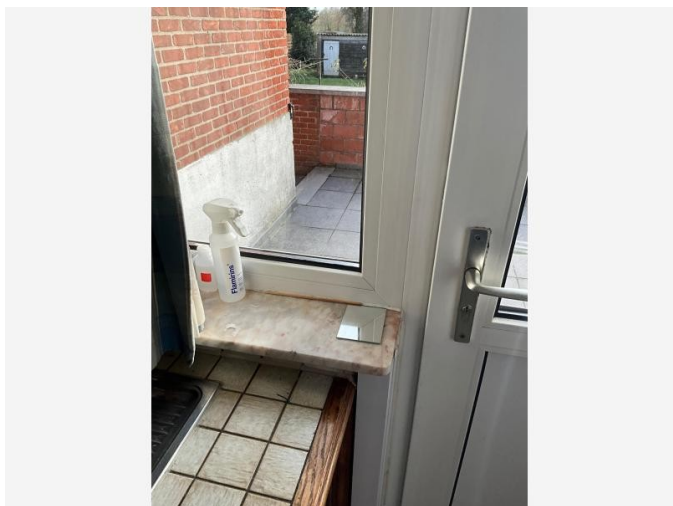
Vrije foto

De ramen zijn afgewerkt met siliconen, deze zijn niet verdacht.

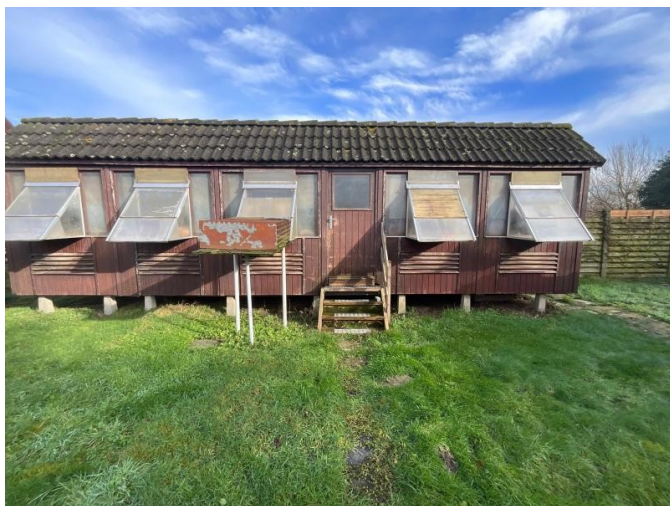
Vrije foto

Er werden geen verdachte materialen aangetroffen
