# Asbestinventarisatetest

Zonnebloemstraat 25, 3660 Oudsbergen

Attestnummer : **20260428-000439.000**

**Niet-asbestveilig**

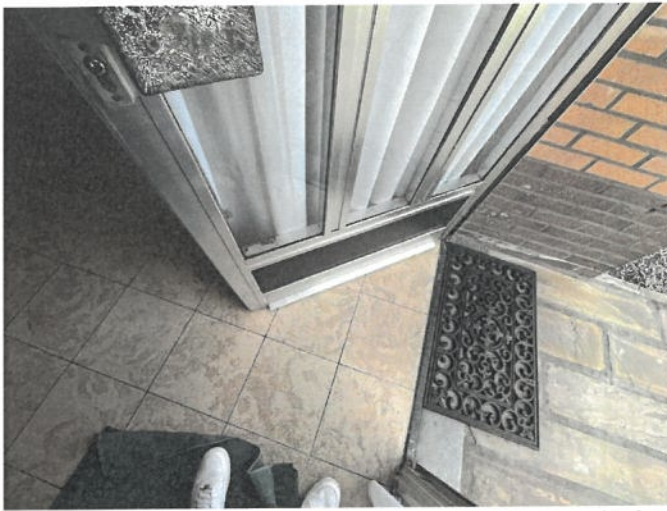
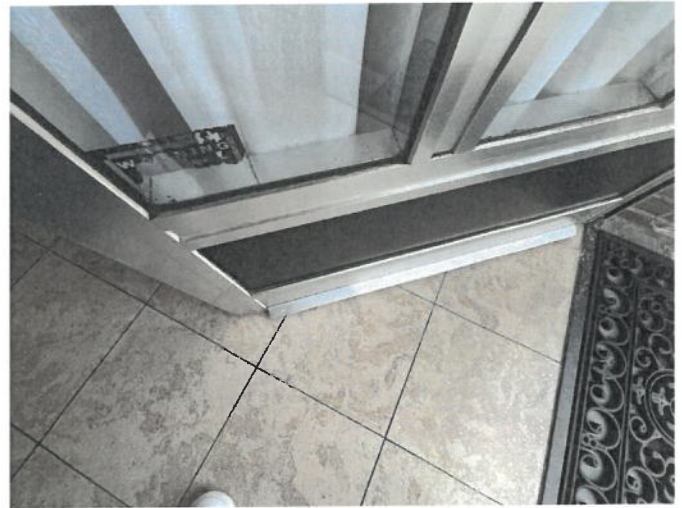
Het asbestmateriaal valt onder de mijlpaal van 2040.

Verwijderen

| Eindbeoordeling materiaalrisico | Verhoogd materiaalrisico en/of verhoogde kans op vezelvrijgave |

| Asbestsoort (vezeltype) | Crocidoliet aanwezig |
| Toestand van het materiaal | Licht beschadigd, licht verweerd. Intacte calciumsilicaatplaat of materiaal met categorie 3-gebondenheid |

| Beschrijving | Glasal deurpaneel |
| Asbestmateriaal | Plaat, paneel, tablet - Geëmailleerd, type Glasal |

- Zorg voor een veilig beheer. Vermijd het beschadigen van het asbestmateriaal. Controleer de toestand jaarlijks op wijzigingen.
- Voer bijkomende staalname(s) uit.

- Eenvoudige handelingen: mag via doe-het-zelf of door werknemer(s) met opleidingsattest eenvoudige handelingen  
Deze toepassing kan door een aannemer die over een opleidingsattest eenvoudige handelingen beschikt of door een particulier (doe-het-zelf), verwijderd worden indien er geen verhoogd risico op vrijgave van asbestvezels (max. concentratie 0,01 vezels/cm<sup>3</sup> - CODEX Art. VI.3-54) ontstaat en de toepassing voorafgaand wordt gefixeerd/bevochtigd; de individuele elementen zonder machinale werktuigen (boormachine, slijpschijf, hogedrukreiniger,...) en zonder breken of gooien een voor een losgemaakt worden; en ten slotte dubbel en luchtdicht verpakt weggevoerd worden naar een erkend afvalpunt (recyclagepark).

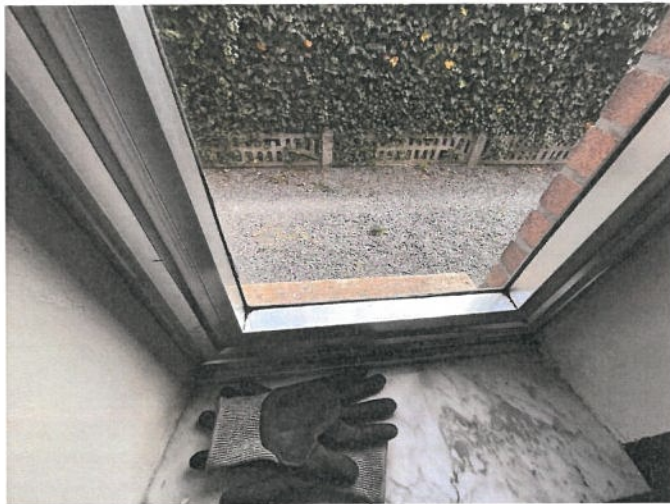
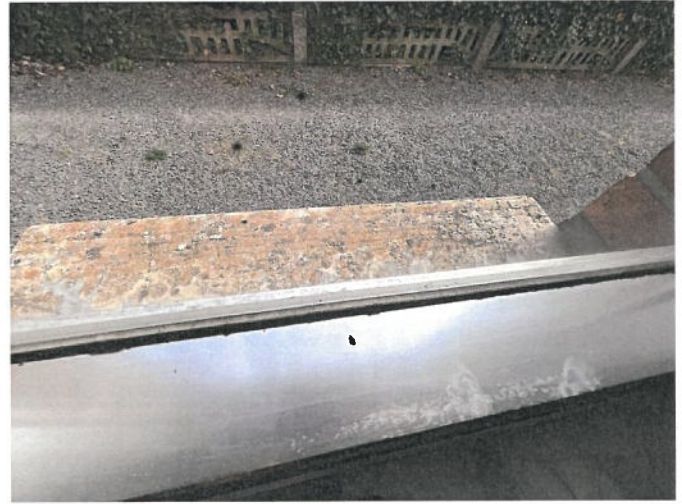
Het asbestmateriaal valt onder de mijlpaal van 2040.

Verwijderen

| Eindbeoordeling materiaalrisico | Verhoogd materiaalrisico en/of verhoogde kans op vezelvrijgave |

| Asbestsoort (vezeltype) | Amfibool aanwezig, uitgezonderd crocidoliet |
| Toestand van het materiaal | Matig beschadigd, matig verweerd |

| Beschrijving | Mastiek glas profiel |
| Asbestmateriaal | In-situ afwerkingslagen - Pasta, stopverf, voegsel, stopsel, vulsel, mastiek, kitten, ... |

- Zorg voor een veilig beheer. Vermijd het beschadigen van het asbestmateriaal. Controleer de toestand jaarlijks op wijzigingen.

- Eenvoudige handelingen: mag via doe-het-zelf of door werknemer(s) met opleidingsattest eenvoudige handelingen  
Deze toepassing kan door een aannemer die over een opleidingsattest eenvoudige handelingen beschikt of door een particulier (doe-het-zelf), verwijderd worden indien er geen verhoogd risico op vrijgave van asbestvezels (max. concentratie 0,01 vezels/cm<sup>3</sup> - CODEX Art. VI.3-54) ontstaat en de toepassing voorafgaand wordt gefixeerd/bevochtigd; de individuele elementen zonder machinale werktuigen (boormachine, slijpschijf, hogedrukreiniger,...) en zonder breken of gooien een voor een losgemaakt worden; en ten slotte dubbel en luchtdicht verpakt weggevoerd worden naar een erkend afvalpunt (recyclagepark).

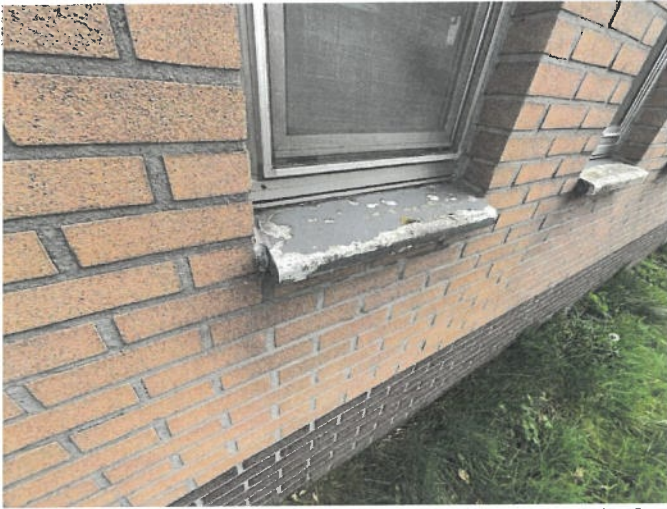
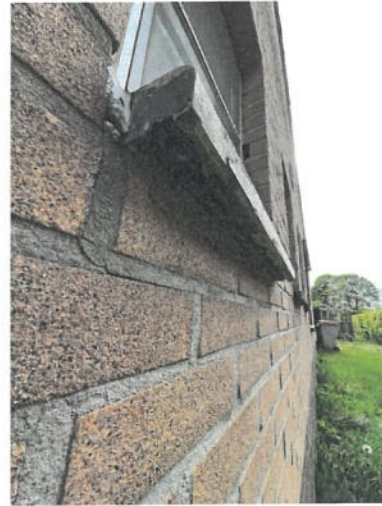
Het asbestmateriaal valt onder de mijlpaal van 2040.

Zorgvuldig beheren

| Eindbeoordeling materiaalrisico | Laag materiaalrisico en/of verlaagde kans op vezelvrijgave |

| Asbestsoort (vezeltype) | Alleen chrysotiel aanwezig |
| Toestand van het materiaal | Licht beschadigd, licht verweerd. Intacte calciumsilicaatplaat of materiaal met categorie 3-gebondenheid |

| # | Type | Referentie | Resultaat |
|---|---|---|---|
| 3.1 | Puntmonster | pm02 | Chrysotiel |

| Beschrijving | Vensterbank (buiten) |

- Zorg voor een veilig beheer. Vermijd het beschadigen van het asbestmateriaal. Controleer de toestand jaarlijks op wijzigingen.

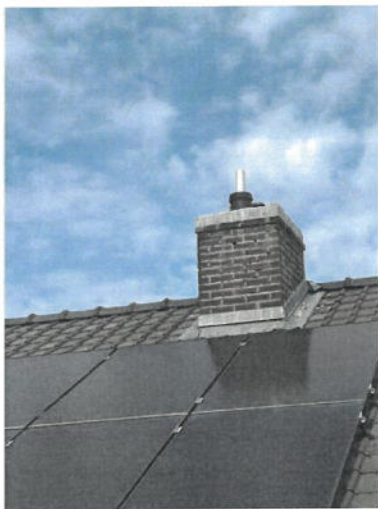
**Reden:** Het te onderzoeken materiaal situeert zich hoger dan 3,50 m te rekenen vanaf een veilige ondergrond

**Uitleg van de asbestdeskundige:** De binnenkant van de schouw is niet waarneembaar. De schouw bevat binnenin mogelijk een asbestcement rookgaskanaal. Laat dit onderzoeken bij eventuele werken.

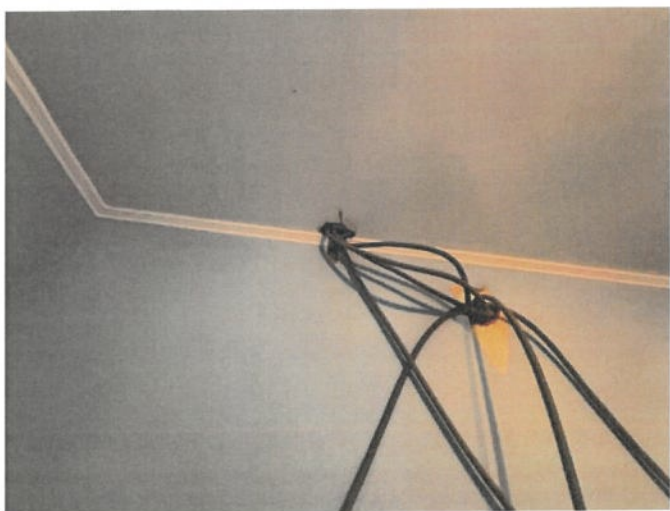
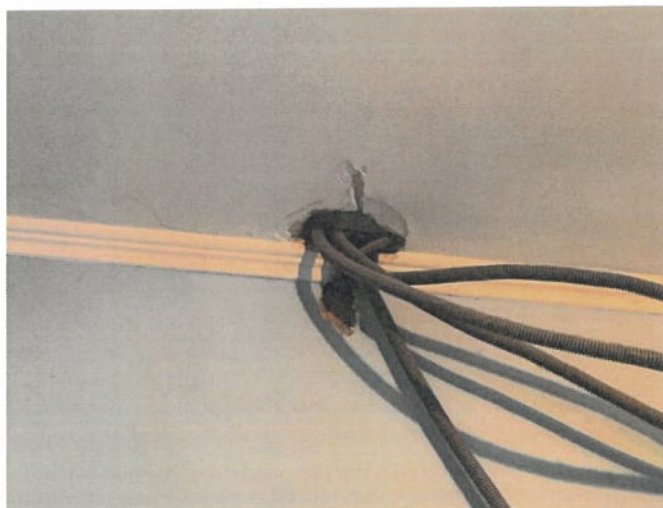
## Fiche 8: Pleisterwerk plafonds

Geen asbest

| # | Type | Referentie | Resultaat |
|---|---|---|---|
| 8.1 | Mengmonster | mm02 | Geen asbest |

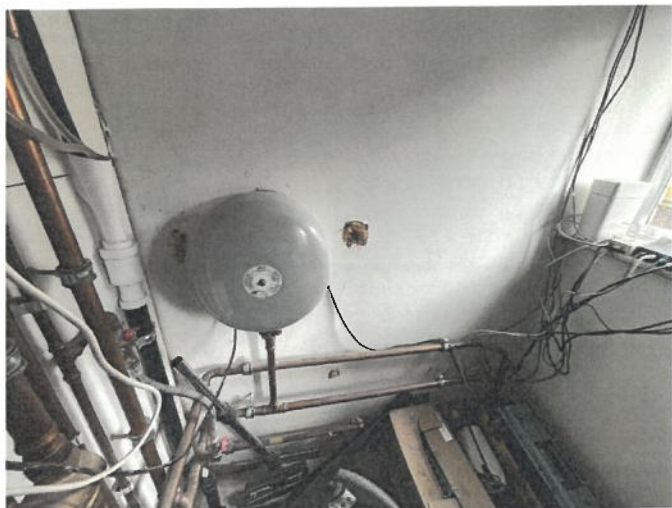
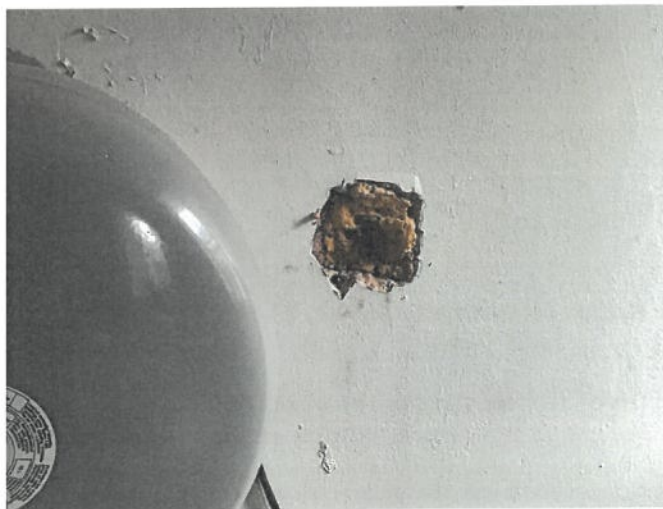
## Fiche 9: Pleisterwerk wanden

Geen asbest

| # | Type | Referentie | Resultaat |
|---|---|---|---|
| 9.1 | Mengmonster | mm01 | Geen asbest |

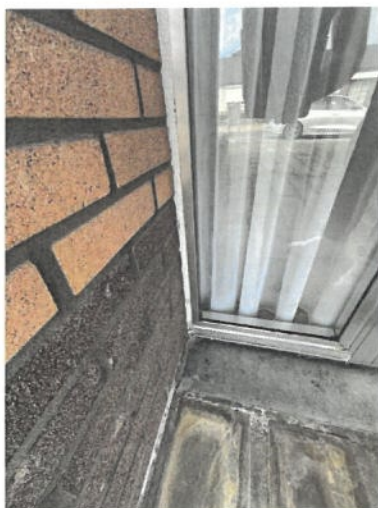
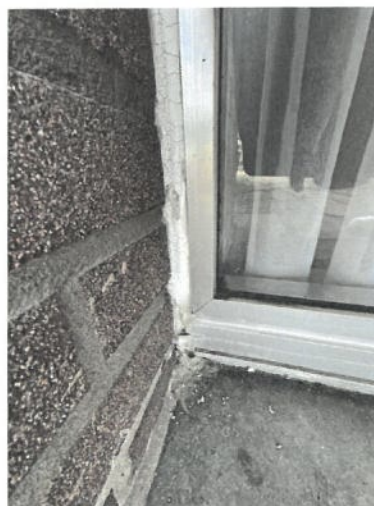
## Fiche 10: Mastiek muur profiel

Geen asbest

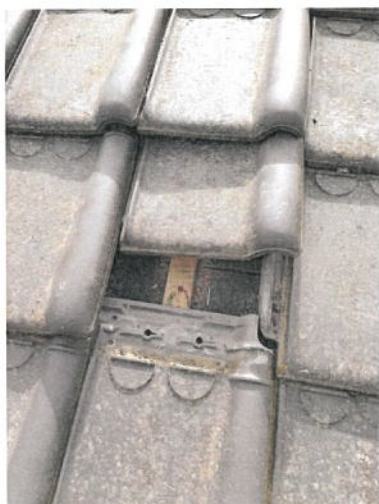
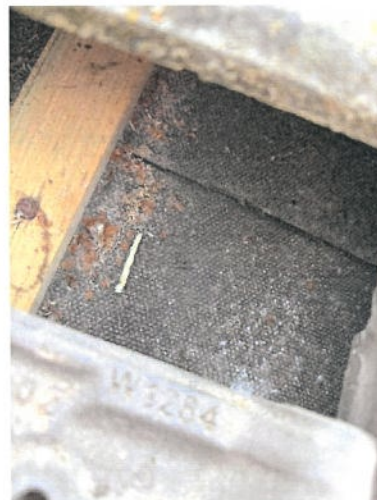
### Fiche 11: Geen asbestverdacht onderdak aangetroffen

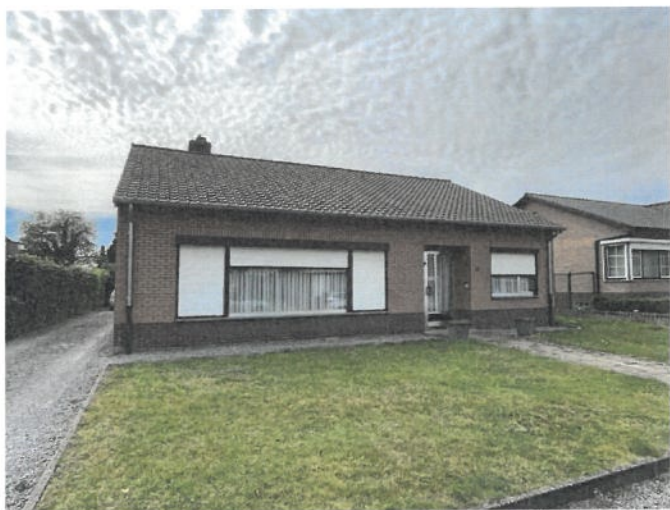
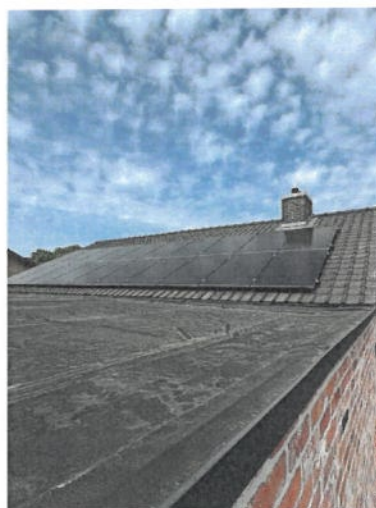
## Fiche 12: Dakbedekking bestaande uit pannen (niet verdacht)

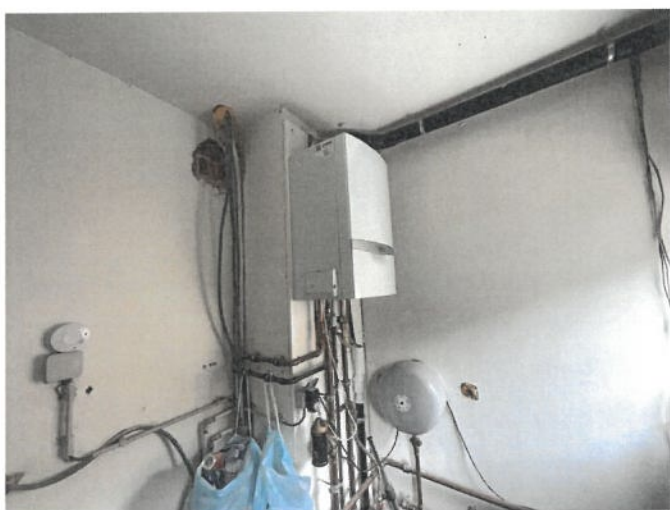
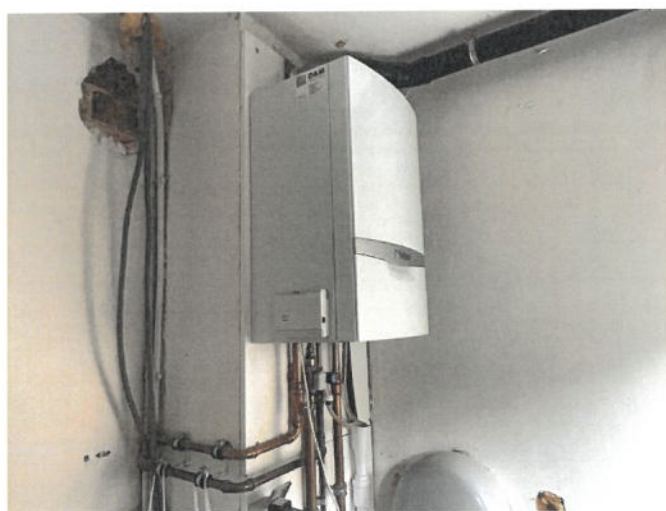
| Beschrijving | Notitie | Terug te vinden op plannen |
|---|---|---|
| Fiche 13: CV-ketel (niet verdacht) | De CV-ketel (dichtingen, isolerend materiaal) is niet asbestverdacht. | - |
