# Asbestinventarisatattest

Mersenhovenstraat 47, 3723 Hasselt

Attestnummer : 20260717-000029.000

Uitgegeven op : 17.07.2026

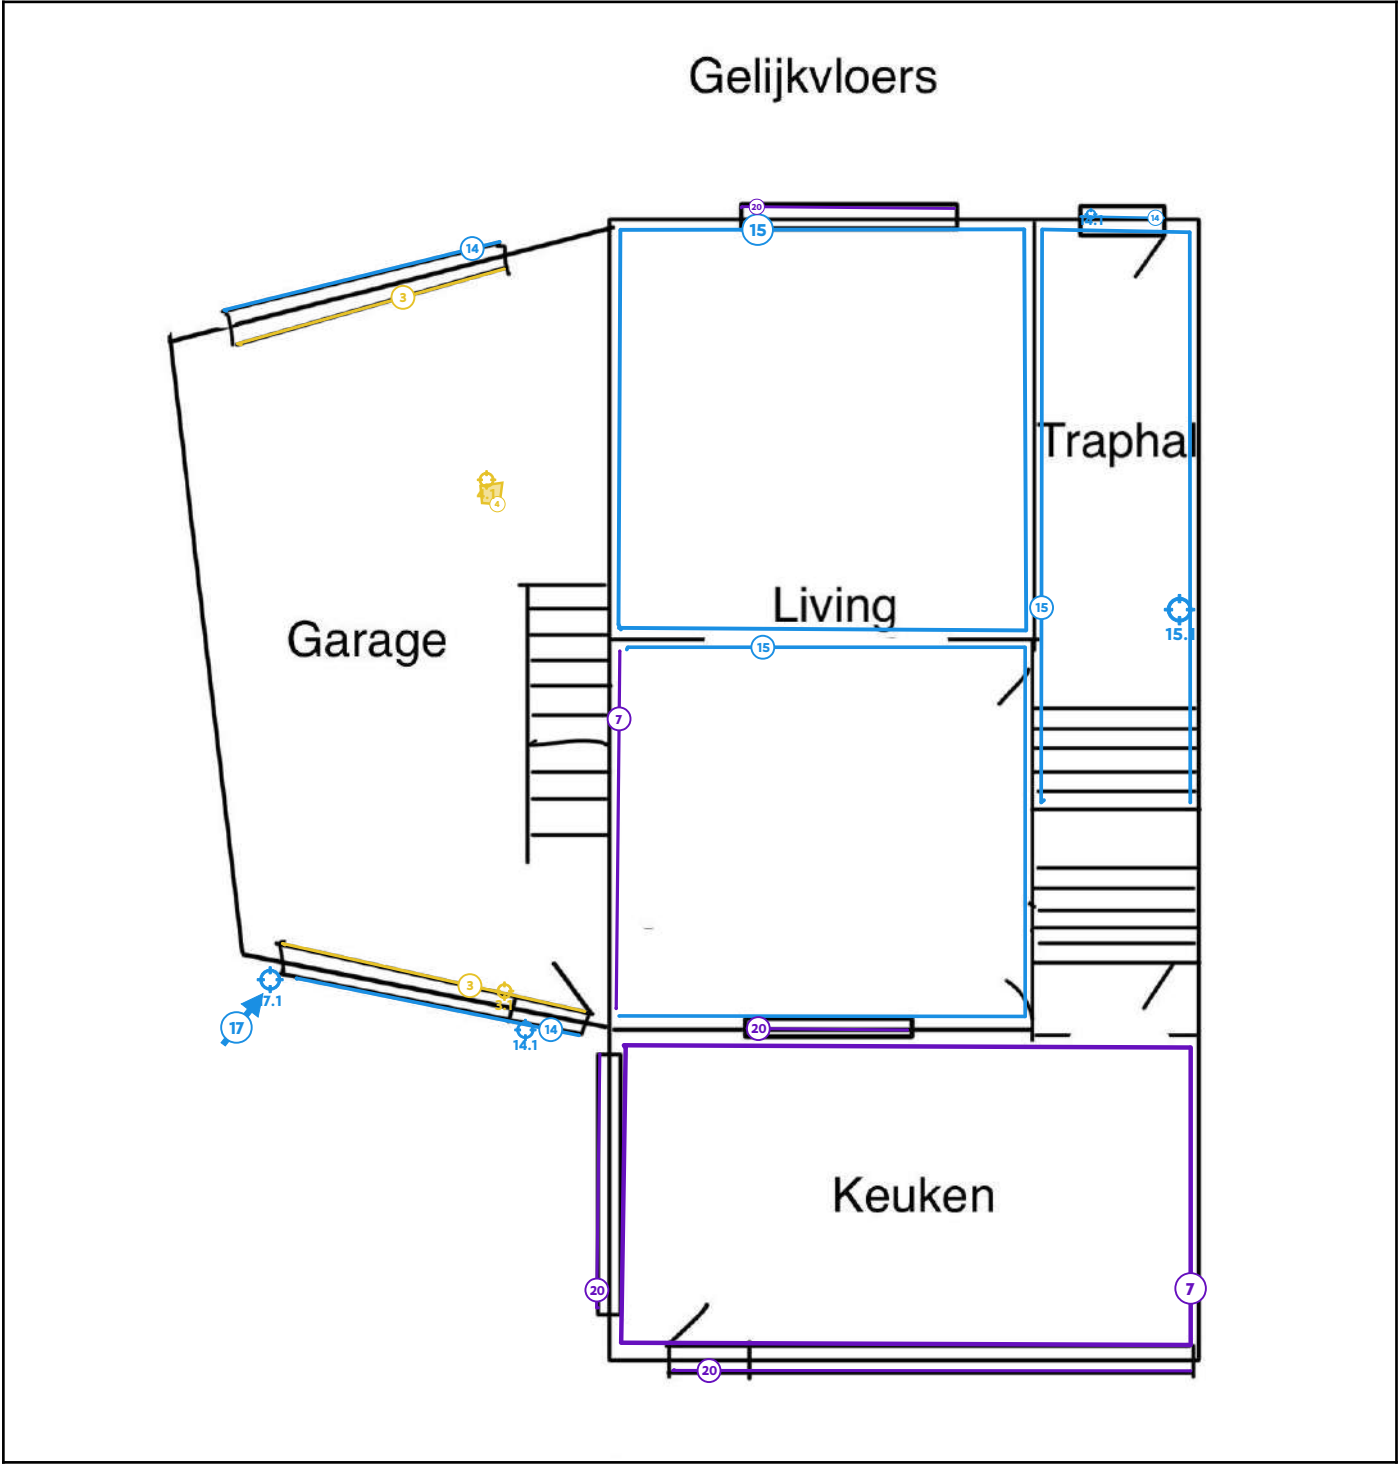
# Plan 1.2: Gelijkvloers

| Beschrijving | Type | Actie |
|---|---|---|
| 3. Mastiek/kit tussen glas en profiel - Binnen | Asbestmateriaal | Zorgvuldig beheren |

| 4. Asbestcement steunpaal | Asbestmateriaal | Zorgvuldig beheren |

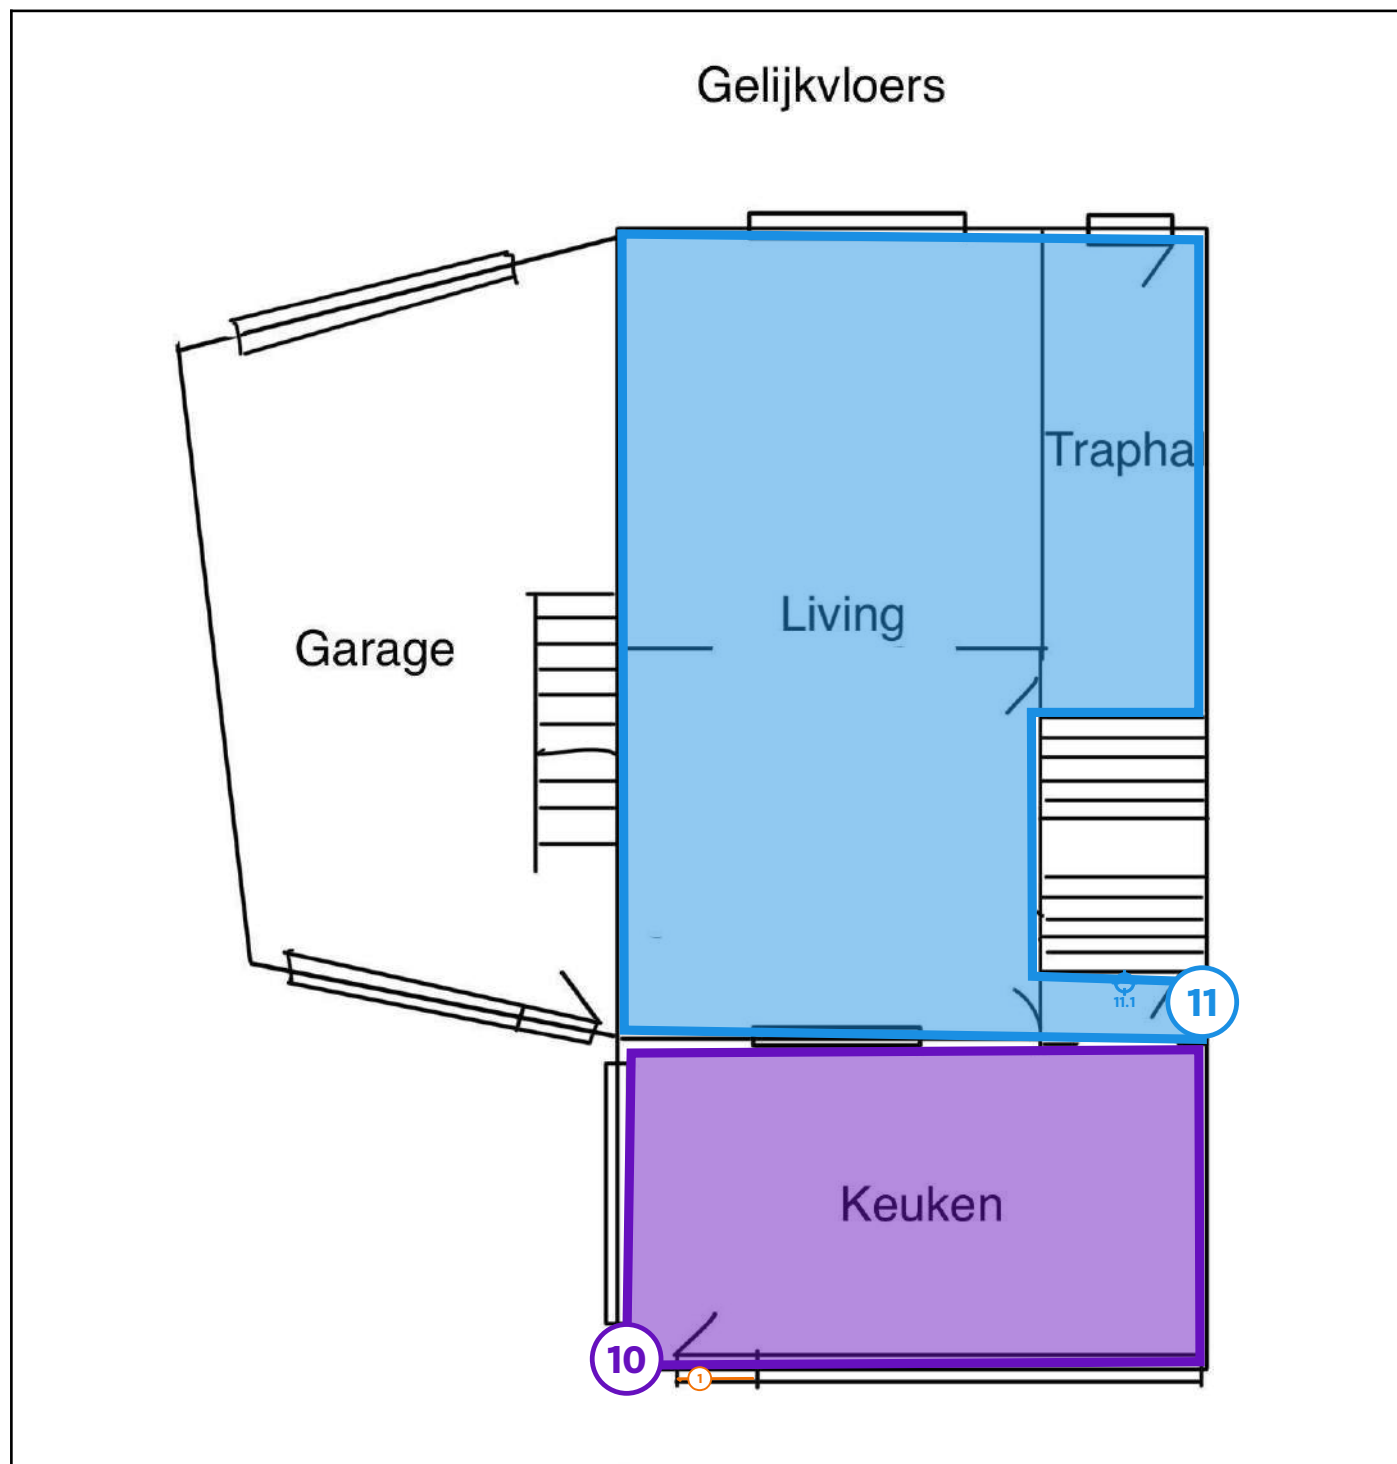
## Plan 1.4: Gelijkvloers

| Beschrijving | Type | Actie |
|---|---|---|
| 1. Asbestcementplaat in schrijnwerk | Asbestmateriaal | <a href="#">Verwijderen</a> |

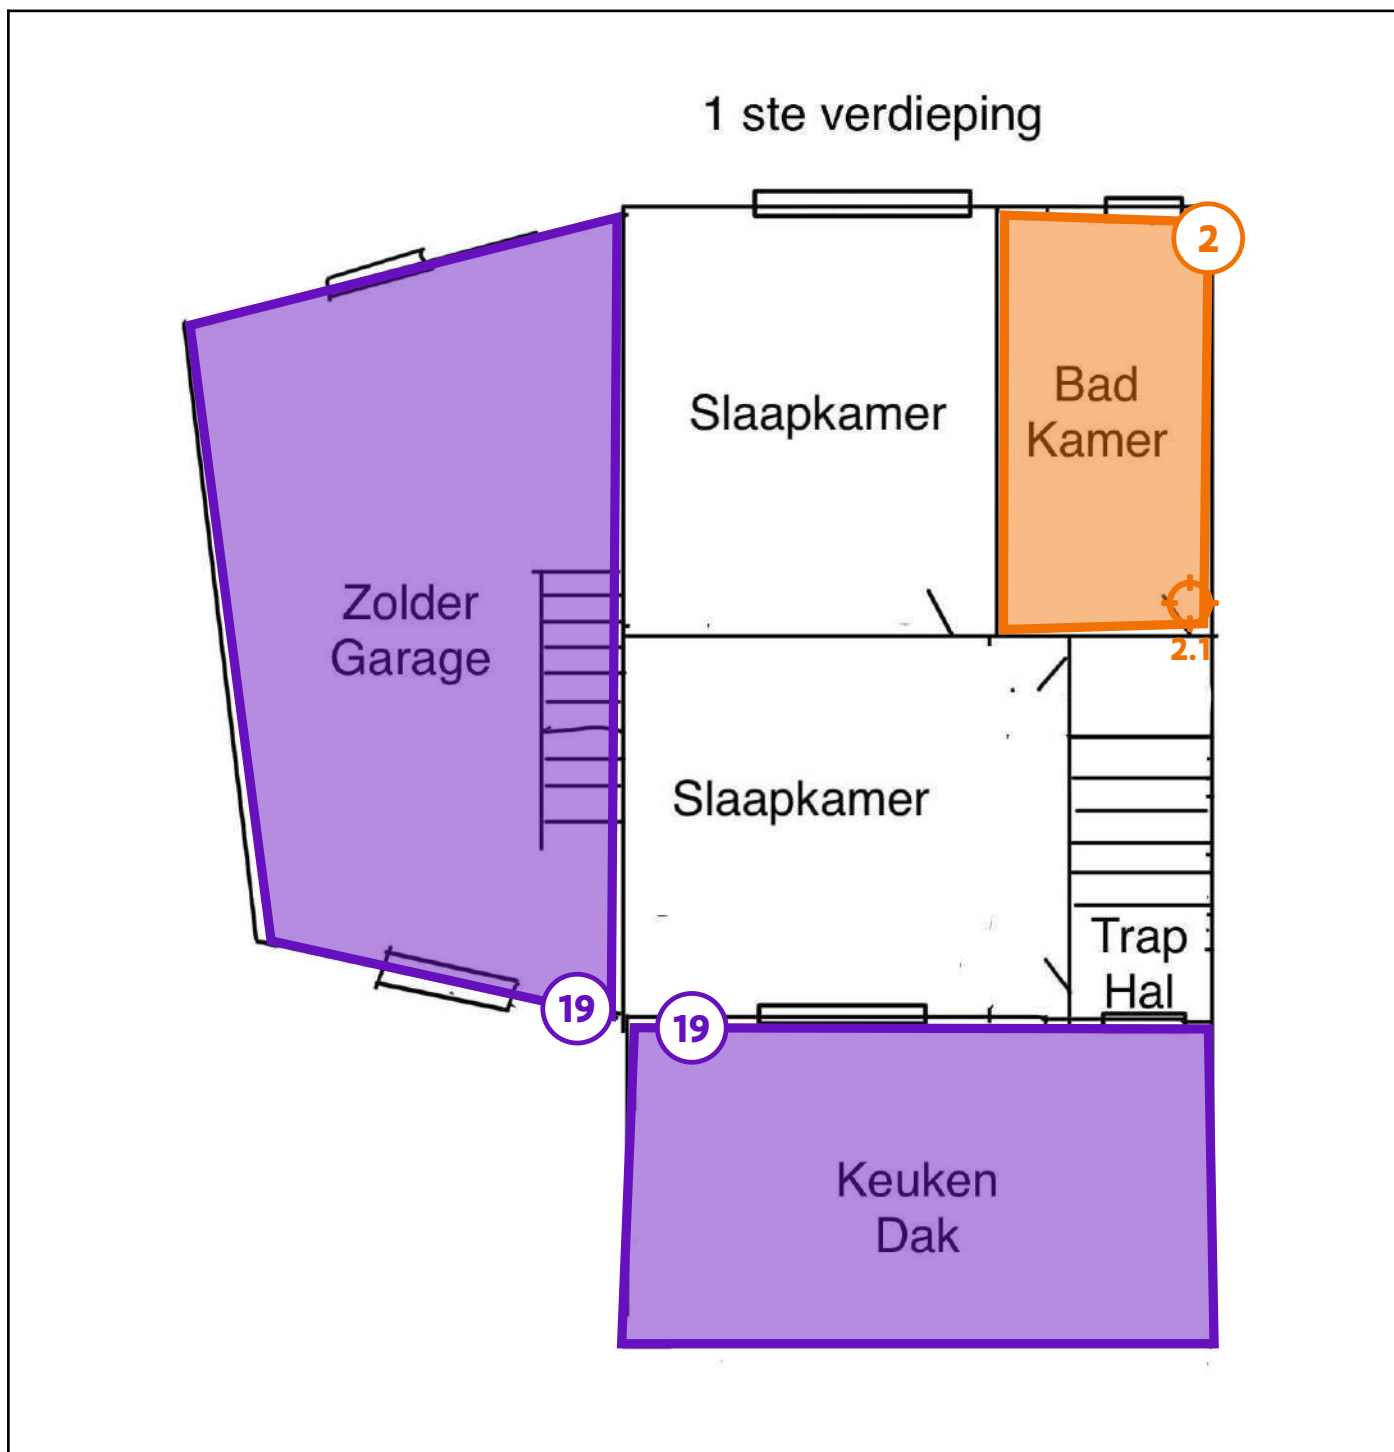
## Plan 1.8: 1 ste verdieping

| Beschrijving | Type | Actie |
|---|---|---|
| 2. Vloerzeil met verdachte onderlaag badkamer | Asbestmateriaal | <a href="#">Verwijderen</a> |

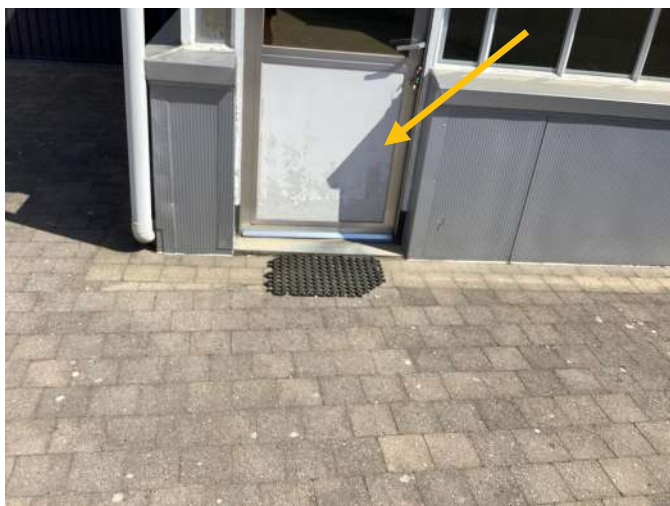
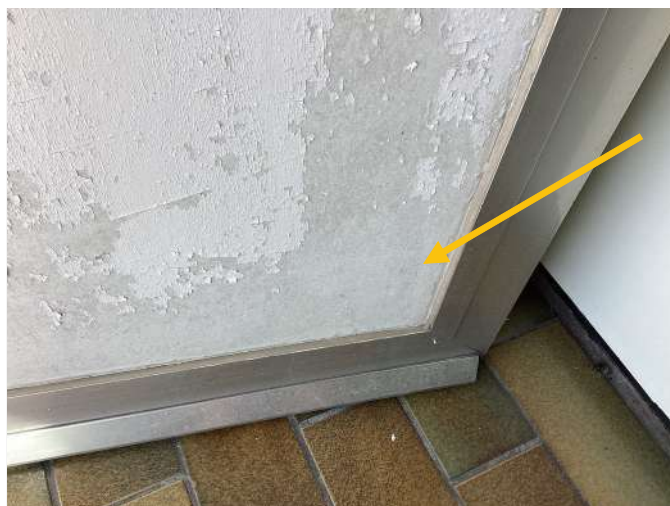
| Eindbeoordeling materiaalrisico | Verhoogd materiaalrisico en/of verhoogde kans op vezelvrijgave |

| Asbestsoort (vezeltype) | Crocidoliet aanwezig |
| Toestand van het materiaal | Licht beschadigd, licht verweerd. Intacte calciumsilicaatplaat of materiaal met categorie 3-gebondenheid |

| Beschrijving | Asbestcementplaat in schrijnwerk |

Verwijderen

- Zorg voor een veilig beheer. Vermijd het beschadigen van het asbestmateriaal. Controleer de toestand jaarlijks op wijzigingen.

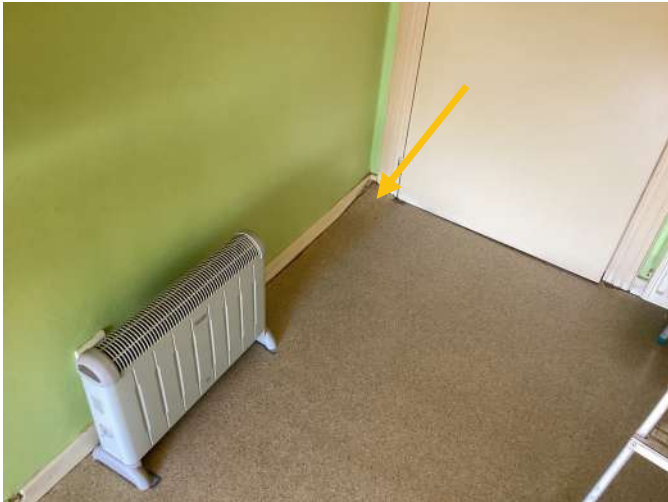
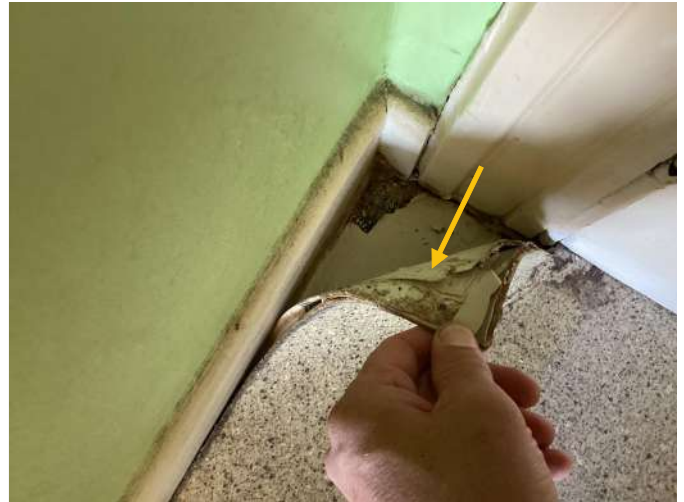
## Fiche 2: Vloerzeil met verdachte onderlaag badkamer

| Eindbeoordeling materiaalrisico | Zeer laag materiaalrisico en/of zeer lage kans op vezelvrijgave |

| # | Type | Referentie | Resultaat |
|---|---|---|---|
| 2.1 | Puntmonster | M09 | Chrysotiel |

| Beschrijving | Vloerzeil met verdachte onderlaag badkamer |
| Opmerking | De hoeveelheid betreft een schatting. Vloer is bedekt met een niet verdachte vloerzeil. |

Verwijderen

- Hermetische zone (erkend asbestverwijderaar)  
Bij deze verwijdering van asbestmaterialen bestaat er een grote kans op vrijkomen van asbestvezels. Daarom mag dit enkel verwijderd worden door een erkend asbestverwijderaar in een hermetische zone. Bij het verwijderen moet steeds rekening worden gehouden met alle milieu- en veiligheidsvoorschriften. Codex boek VI, titel 3 of de website van OVAM

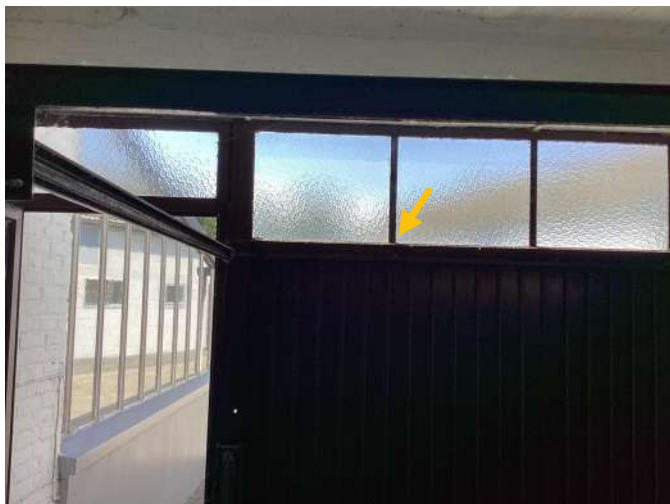
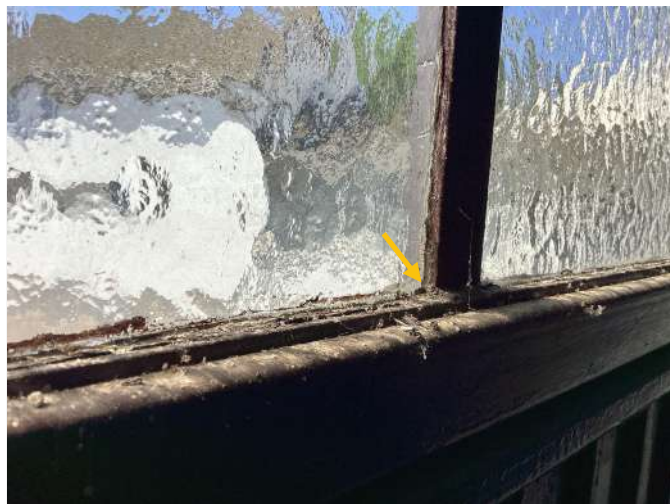
| Eindbeoordeling materiaalrisico | Laag materiaalrisico en/of verlaagde kans op vezelvrijgave |

| Asbestsoort (vezeltype) | Alleen chrysotiel aanwezig |

| # | Type | Referentie | Resultaat |
|---|---|---|---|
| 3.1 | Puntmonster | M05 | Chrysotiel |

Zorgvuldig beheren

- Zorg voor een veilig beheer. Vermijd het beschadigen van het asbestmateriaal. Controleer de toestand jaarlijks op wijzigingen.
