# Asbestinventarisatattest

Oude Tramweg 8, 3740 Bilzen-Hoeselt

Attestnummer : 20251112-000073.000

**Niet-asbestveilig**

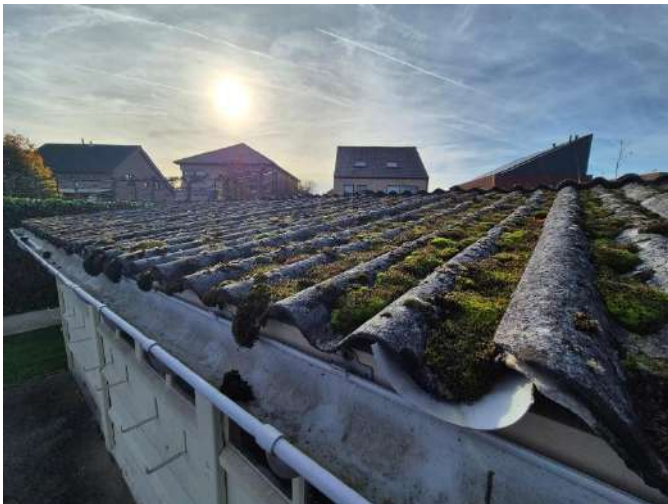
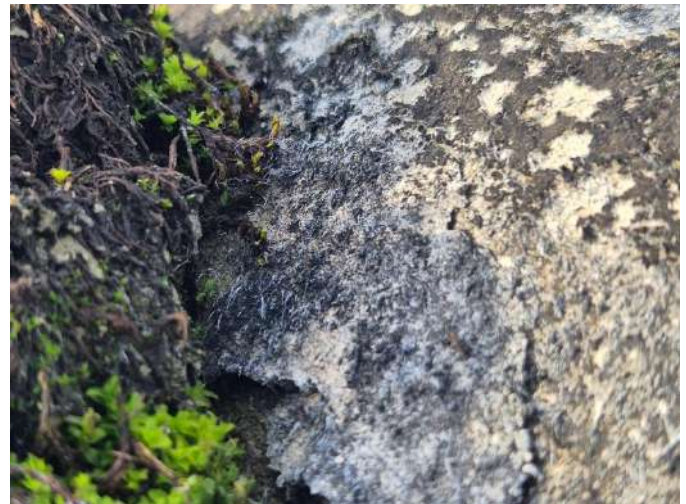
Gezien de verweerde staat van de golfplaten is het aangeraden de golfplaten niet zelf te verwijderen maar dit te laten doen door een erkend asbestverwijderaar.

| Eindbeoordeling materiaalrisico | Hoog materiaalrisico en/of hoge kans op vezelvrijgave |

| Gebondenheid | Categorie 1: hechtgebonden in oorsprong |
| Asbestsoort (vezeltype) | Crocidoliet aanwezig |
| Toestand van het materiaal | Zwaar beschadigd, zwaar verweerd |

| Beschrijving | Golfplaten bijgebouw |

**Dringend verwijderen**

- Verwijder dit asbestmateriaal zo snel mogelijk. Volg de toestand goed op.
- Hemelwater dat afspoelt van asbestcement daken of gevels kan asbestdeeltjes bevatten. Gebruik het enkel voor gesloten circuits (bv. spoelen toiletten). Reinig na het vervangen van het dak of de gevel de dakgoten en regenwaterput of -ton om asbesthoudend sediment of slib te verwijderen

- Eenvoudige handelingen: mag via doe-het-zelf of door werknemer(s) met opleidingsattest eenvoudige handelingen  
Mits de juiste persoonlijke bescherming mag deze asbesttoepassing zelf verwijderd worden.  
Gebruik FFP3-mondmasker, wegwerphandschoenen, asbestoverall categorie 3 type 5 of 6. Materiaal niet gooien of breken.  
Hou tijdens de werken rekening met de volgende veiligheidsvoorschriften:  
Vermijd stof door het asbest te bevochtigen of te fixeren. Dat doet u door water te vernevelen.

- Demonteer asbestelementen door ze één voor één met de hand los te maken of los te schroeven.
- Gebruik alleen handwerktuigen, zoals een schroevendraaier of een handzaag. Vermijd krachtige mechanische werktuigen zoals boor- en schuurmachines, zaag- en slijpschijven: die kunnen asbestvezels losmaken en asbeststof in de lucht brengen.
- Probeer het asbest niet te breken of te beschadigen.
- Gooi asbestmaterialen zoals leien nooit naar beneden, maar breng ze voorzichtig naar de begane grond.

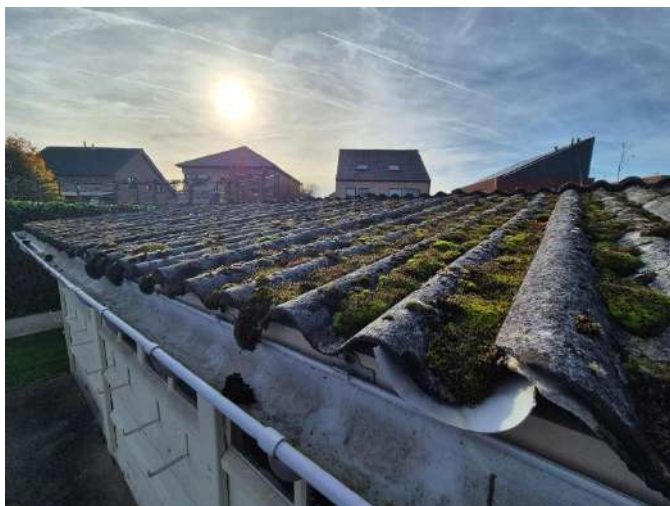
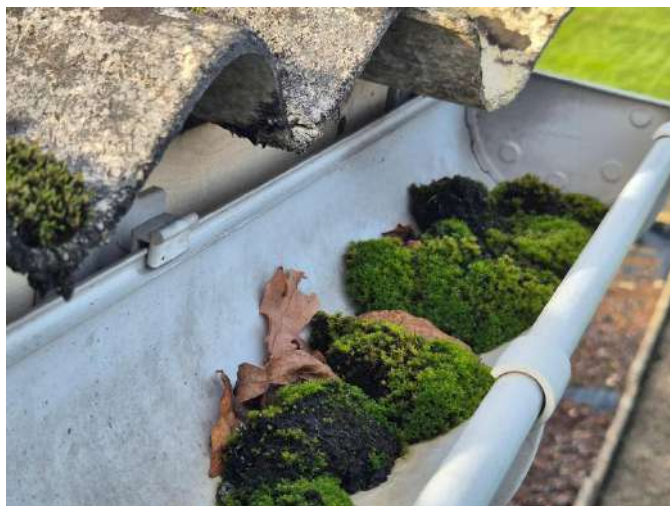
| Beschrijving | Slib in goot |
| Type afvalstof | Betreft resten (contaminatie) van verwerking of beschadiging |
| Type resten (contaminatie) | <ul style="list-style-type: none"><li>• Stof, deeltjes &lt; 4 mm, flinters, gruis (vermengd in materiaal)</li></ul> |

**Dringend verwijderen**

- Verwijder het asbestafval.

- Eenvoudige handelingen: mag via doe-het-zelf of door werknemer(s) met opleidingsattest eenvoudige handelingen  
Mits de juiste persoonlijke bescherming mag deze asbesttoepassing zelf verwijderd worden.  
Gebruik FFP3-mondmasker, wegwerphandschoenen, asbestoveral categorie 3 type 5 of 6. Materiaal niet gooien of breken.  
Hou tijdens de werken rekening met de volgende veiligheidsvoorschriften:  
Vermijd stof door het asbest te bevochtigen of te fixeren. Dat doet u door water te vernevelen.
  - Demonteer asbestelementen door ze één voor één met de hand los te maken of los te schroeven.
  - Gebruik alleen handwerktuigen, zoals een schroevendraaier of een handzaag. Vermijd krachtige mechanische werktuigen zoals boor- en schuurmachines, zaag- en slijpschijven: die kunnen asbestvezels losmaken en asbeststof in de lucht brengen.

- Probeer het asbest niet te breken of te beschadigen.
- Gooi asbestmaterialen zoals leien nooit naar beneden, maar breng ze voorzichtig naar de begane grond.

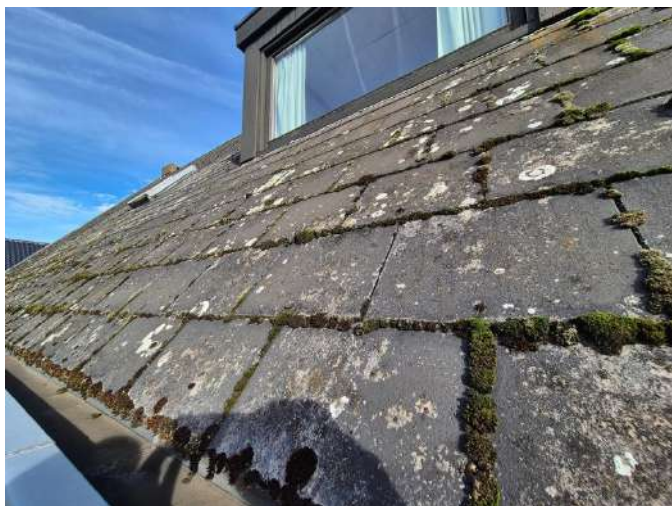
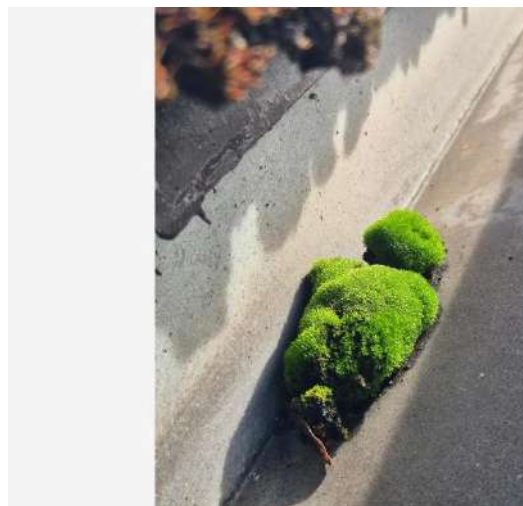
| Eenvoudig bereikbaar | Ja |
| Identificatiemethode | De asbestdeskundige beoordeelt het materiaal als asbestverdacht en dus asbesthoudend, en dit zonder monstername. |

Werk enkel bij vochtig of nat slib.

Bevochtig het slib grondig met water (vernevelaar of sproeier).

Kleine restanten kunnen worden opgenomen met vochtige doek of absorberend papier (mee in afval).

Reinig goten of putten met vochtige doek of spons.

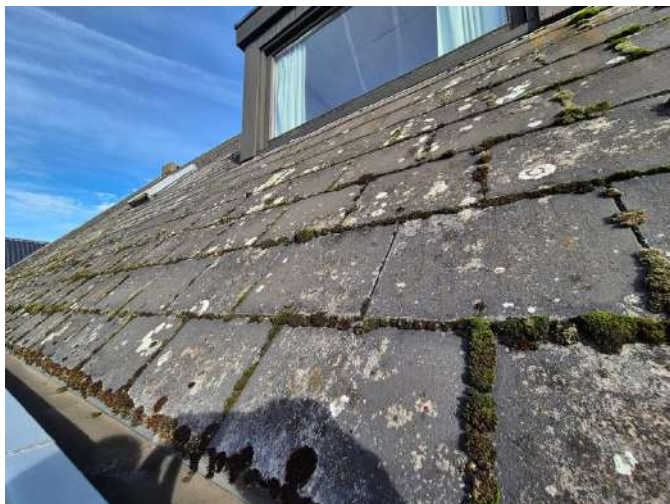
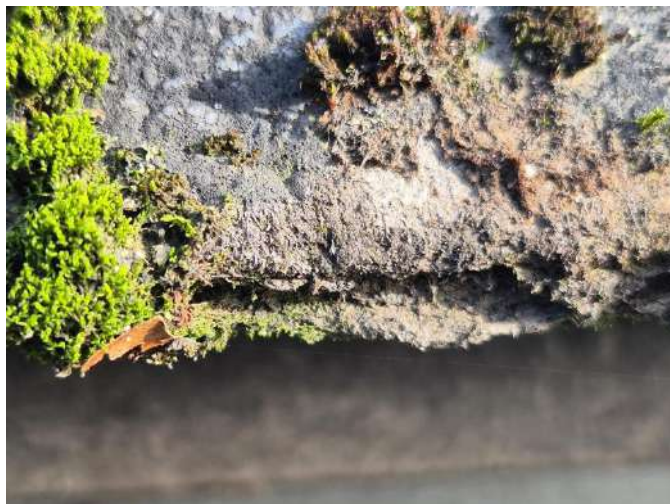
| Opmerking | <p>De oppervlakte van de asbestcement leien is bij benadering bepaald en kan dus afwijken.</p> <p>De asbestdeskundige kan niet aansprakelijk gesteld worden voor eventuele afwijkingen</p> |

- Eenvoudige handelingen: mag via doe-het-zelf of door werknemer(s) met opleidingsattest eenvoudige handelingen  
Mits de juiste persoonlijke bescherming mag deze asbesttoepassing zelf verwijderd worden.  
Gebruik FFP3-mondmasker, wegwerphandschoenen, asbestoverall categorie 3 type 5 of 6. Materiaal niet gooien of breken.  
Hou tijdens de werken rekening met de volgende veiligheidsvoorschriften:  
Vermijd stof door het asbest te bevochtigen of te fixeren. Dat doet u door water te vernevelen.

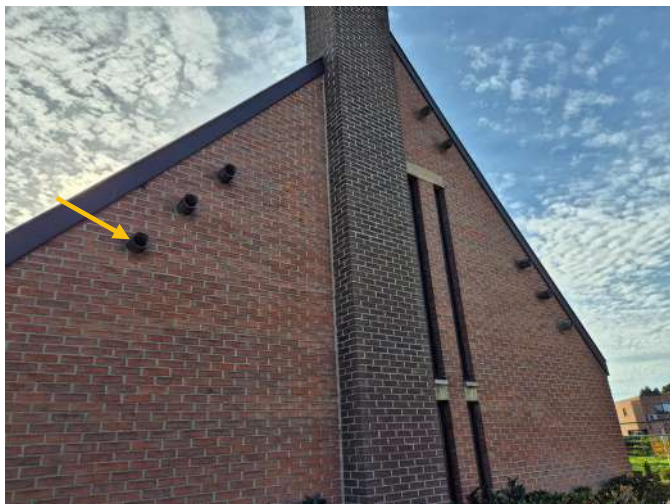
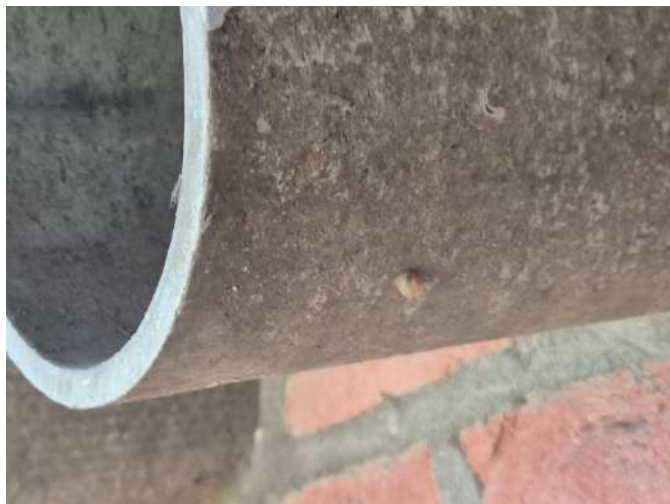
| Opmerking | <p>18 asbestcement verluchttingsbuizen in gevel:</p> <p>5 aan de voorzijde</p> <p>5 aan de linkzijde</p> <p>8 aan de rechterzijde</p> |

- Eenvoudige handelingen: mag via doe-het-zelf of door werknemer(s) met opleidingsattest eenvoudige handelingen  
Mits de juiste persoonlijke bescherming mag deze asbesttoepassing zelf verwijderd worden.  
Gebruik FFP3-mondmasker, wegwerphandschoenen, asbestoverall categorie 3 type 5 of 6. Materiaal niet gooien of breken.  
Hou tijdens de werken rekening met de volgende veiligheidsvoorschriften:  
Vermijd stof door het asbest te bevochtigen of te fixeren. Dat doet u door water te vernevelen.
  - Demonteer asbestelementen door ze één voor één met de hand los te maken of los te schroeven.
  - Gebruik alleen handwerktuigen, zoals een schroevendraaier of een handzaag. Vermijd krachtige mechanische werktuigen zoals boor- en schuurmachines, zaag- en slijpschijven: die kunnen asbestvezels

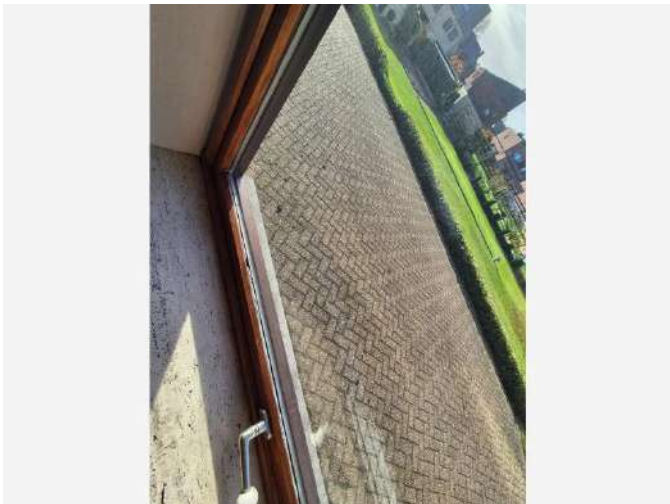
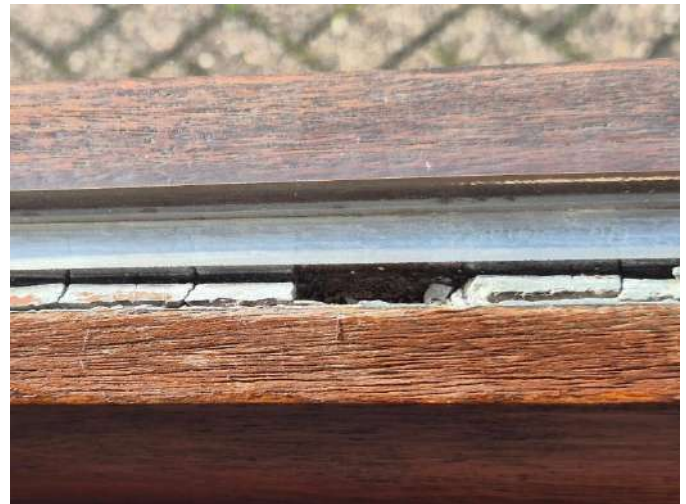
| Identificatiemethode | Een monstername door de asbestdeskundige met laboanalyse door een asbestlabo. |

Bevochtig de randen licht met water of fixatiemiddel.

Bevochtig continu met nevel tijdens het losmaken.

Reinig gereedschap en werkzone met vochtige doek (mee in afvalzak).

Reinig na afloop omgeving met vochtige doek of fixatiemiddel.

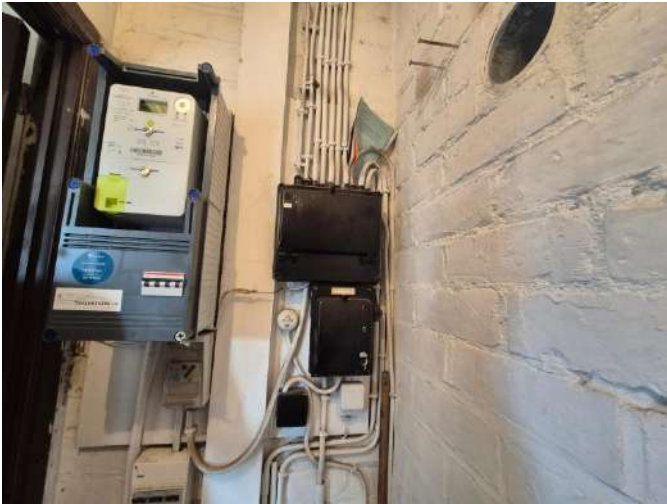
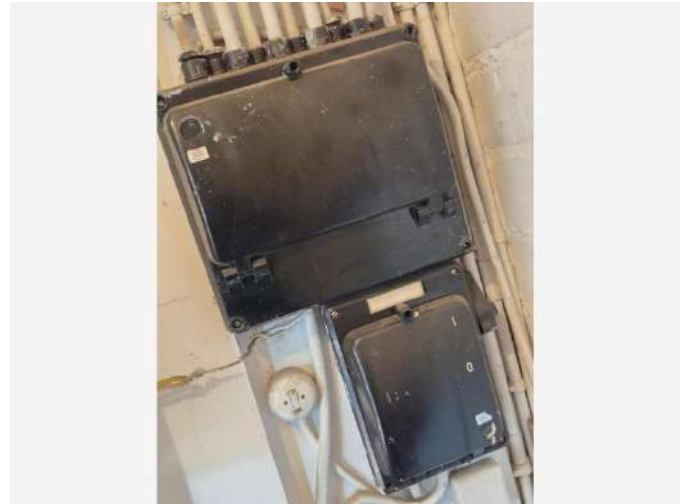
| Identificatiemethode | <p>De asbestdeskundige beoordeelt het materiaal als asbestverdacht en dus asbesthoudend, en dit zonder monstername.</p> <p>Motivatie: De monstername brengt andere schade aan dan schade die inherent is aan de monstername.</p> |

Vermijd stof door het asbest te bevochtigen of te fixeren. Dat doet u door water te vernevelen.

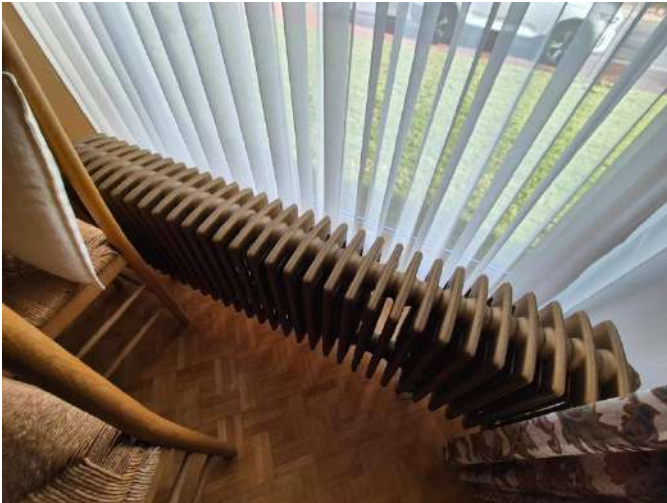
**Uitleg van de asbestdeskundige:** “in dit type radiator kunnen asbesthoudende pakkingen aanwezig zijn tussen de elementen. Monsternamen niet mogelijk zonder blijvende schade aan te brengen”

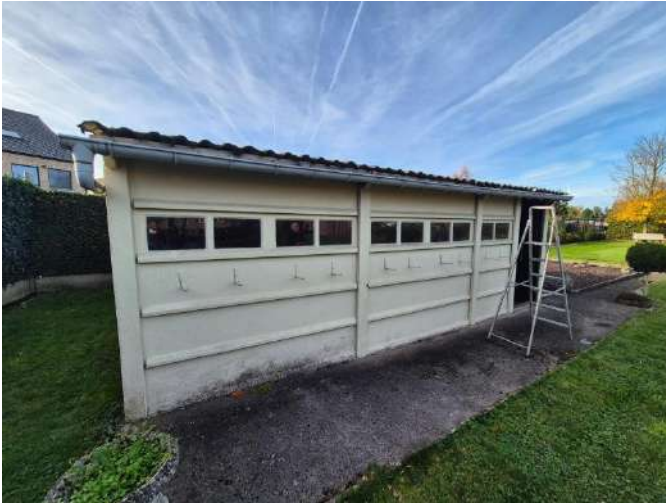
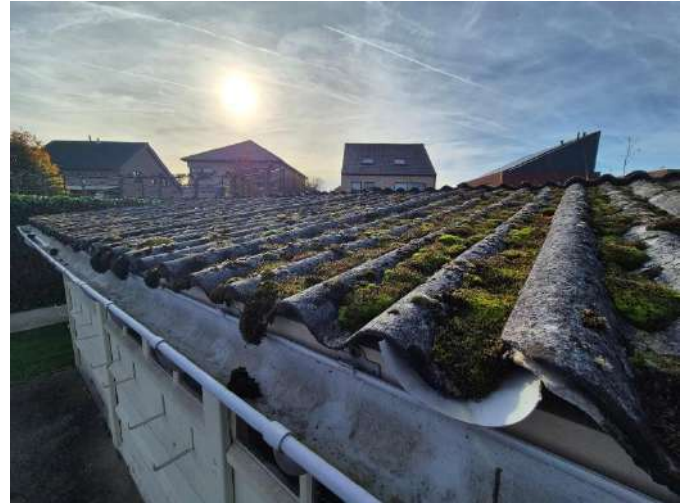
| Geraamd volume | 5,46 m <sup>3</sup> |
| Opmerking | Indien de regenton overloopt kan er regenwater met asbestdeeltjes op de onverharde ondergrond terecht komen |

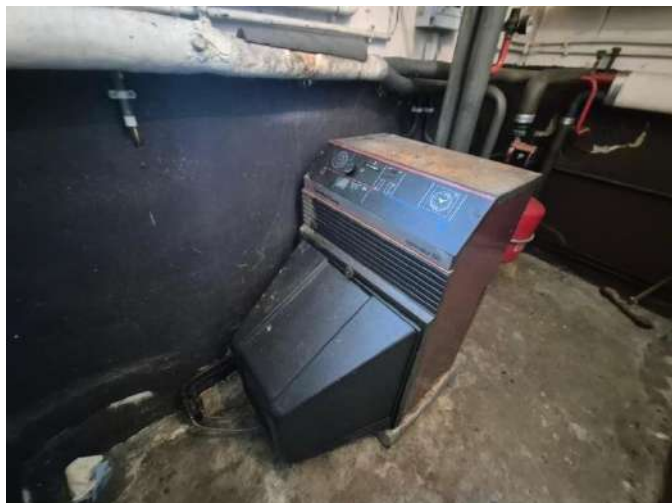
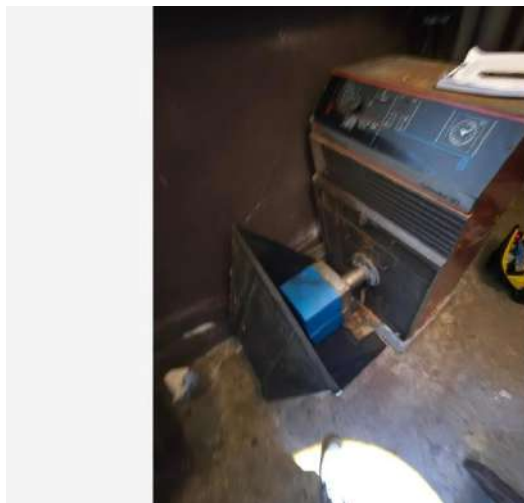
### Fiche 21: Stookolieketel

| Beschrijving | Notitie | Terug te vinden op plannen |
|---|---|---|
| Fiche 21: Stookolieketel | <p>Tijdens de visuele inspectie van de verwarmingsinstallatie werden geen asbestverdachte materialen vastgesteld.</p> <p>De ketel, rookgasafvoer en aansluitingen zijn vervaardigd uit staal, koper, aluminium of kunststof.</p> <p>Geen pakkingen, afdichtkoorden, isolatiemantel of dichtingsplaten met asbestverdachte eigenschappen waarneembaar zonder destructieve handelingen</p> <p>Geen isolatiemateriaal of vezelhoudende afdichtingen zichtbaar aan aansluitflenzen of deurafdichtingen.</p> | Plan 1.4: KELDERVERDIEPING |
