RAPPORT D'INVENTAIRE AMIANTE NON DESTRUCTIF

Adresse : Avenue des Eperviers 117 1150 Woluwe-Saint-Pierre.

Limite de l'inspection : 8^e étage.

Inspection réalisée le 28-11-24.

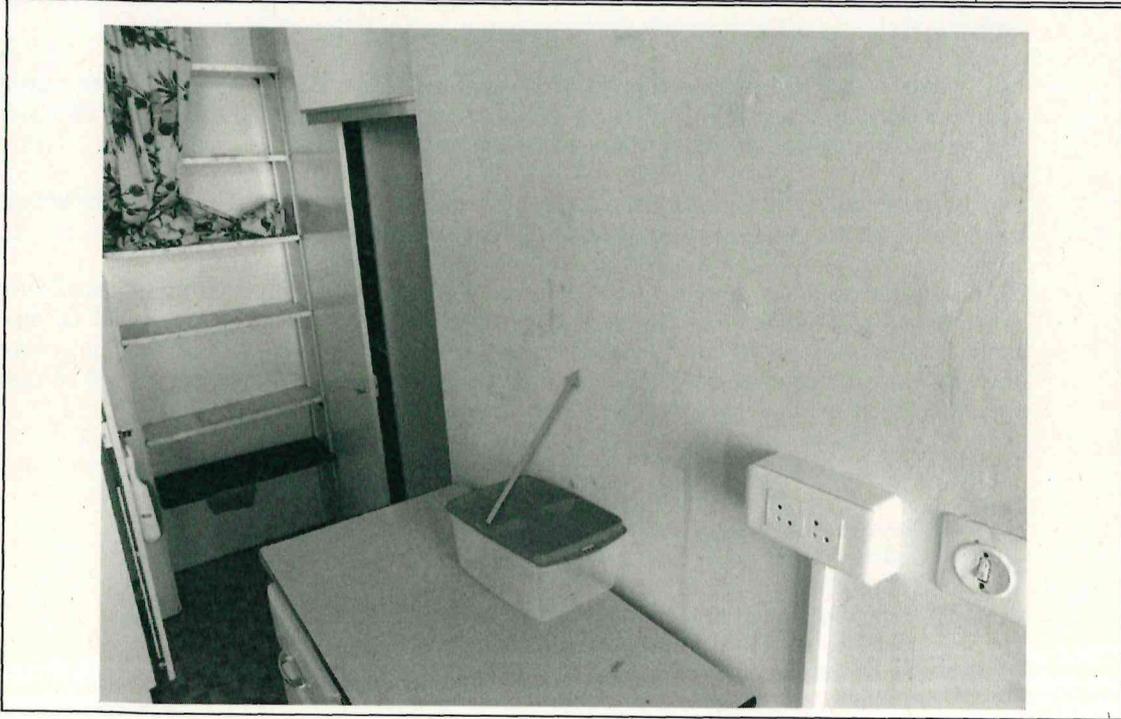
Niveau	Local / Endroit	Matériau	Amiante
Photo 1	8	Cuisine	Plafonnage	NON

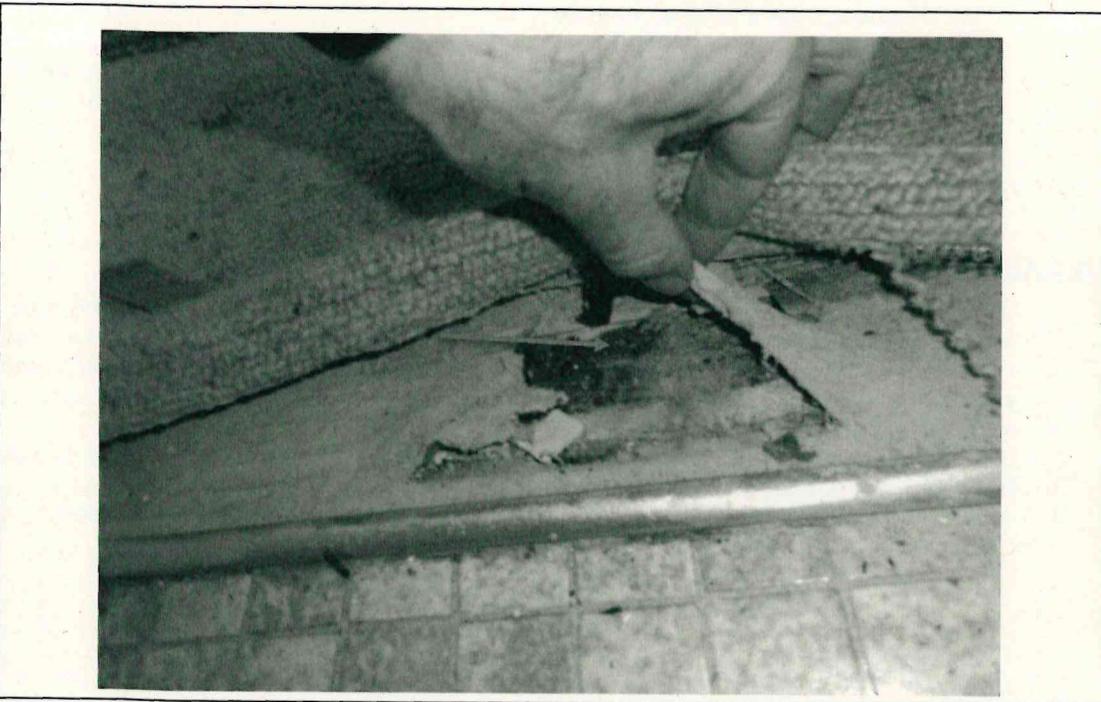
Niveau	Local / Endroit	Matériau	Amiante
Photo 2	8	Séjour	Dalles de floorflex + colle noire sous moquette	OUI

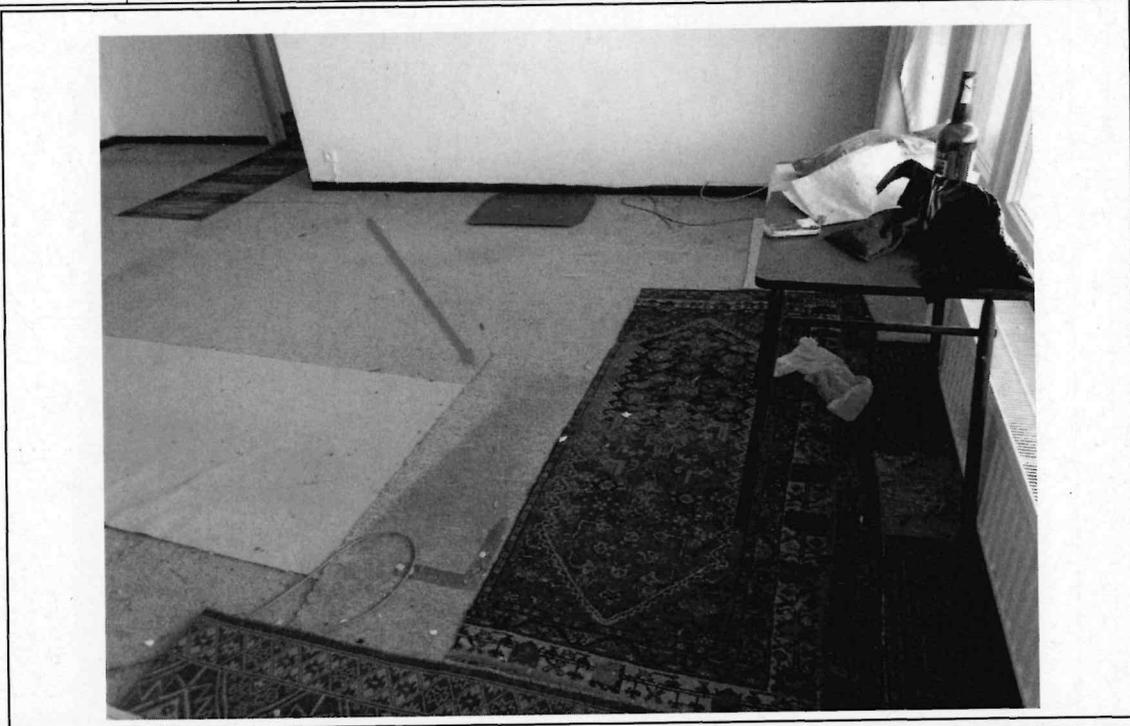
Niveau	Local / Endroit	Matériau	Amiante
Photo 3	8	Séjour	Dalles de floorflex + colle noire sous moquette	OUI

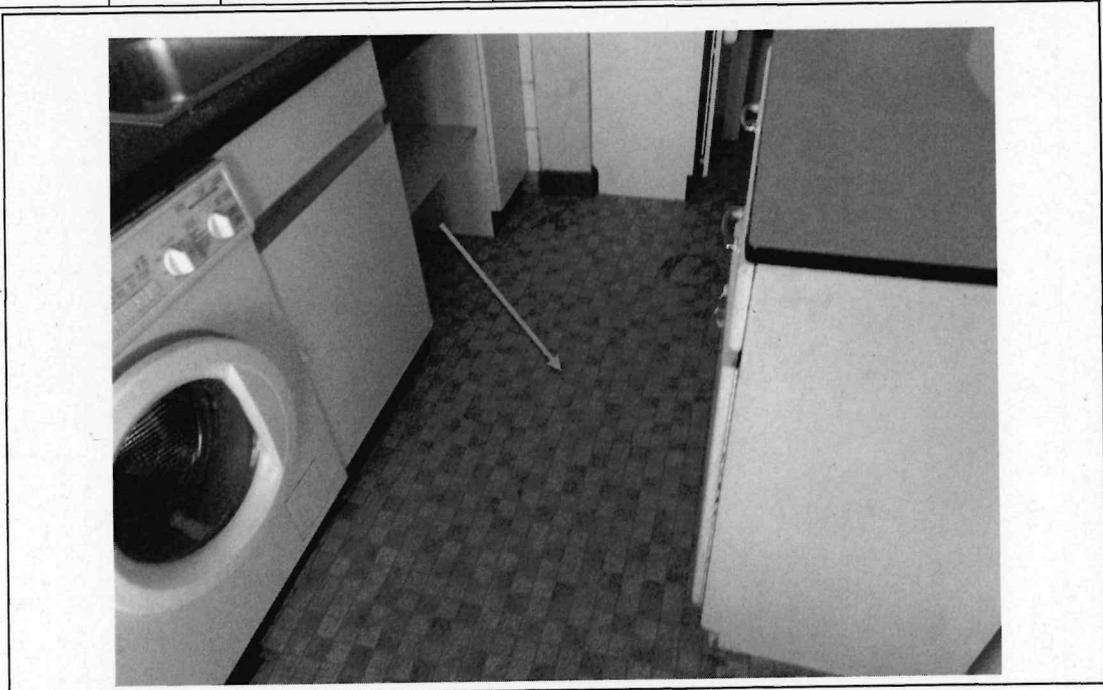
Niveau	Local / Endroit	Matériau	Amiante
Photo 4	8	Cuisine	Vinyle	NON

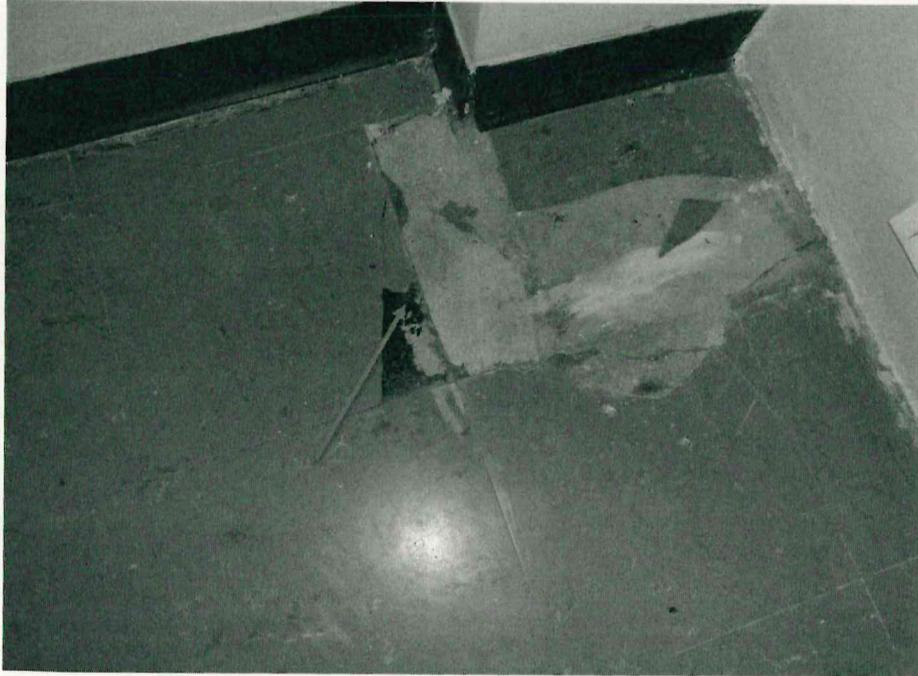
Niveau	Local / Endroit	Matériau	Amiante
Photo 5	8	Chambre, couloir, WC et salle de bain	Dalles de floorflex + colle noire	OUI

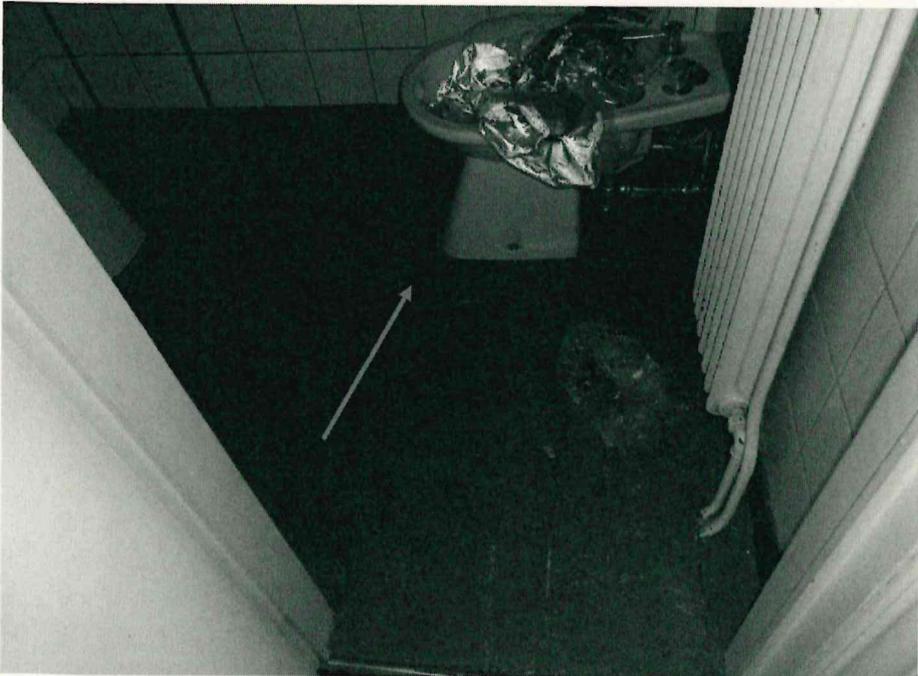
Niveau	Local / Endroit	Matériau	Amiante
Photo 6	8	Chambre, couloir, WC et salle de bain	Dalles de floorflex + colle noire	OUI

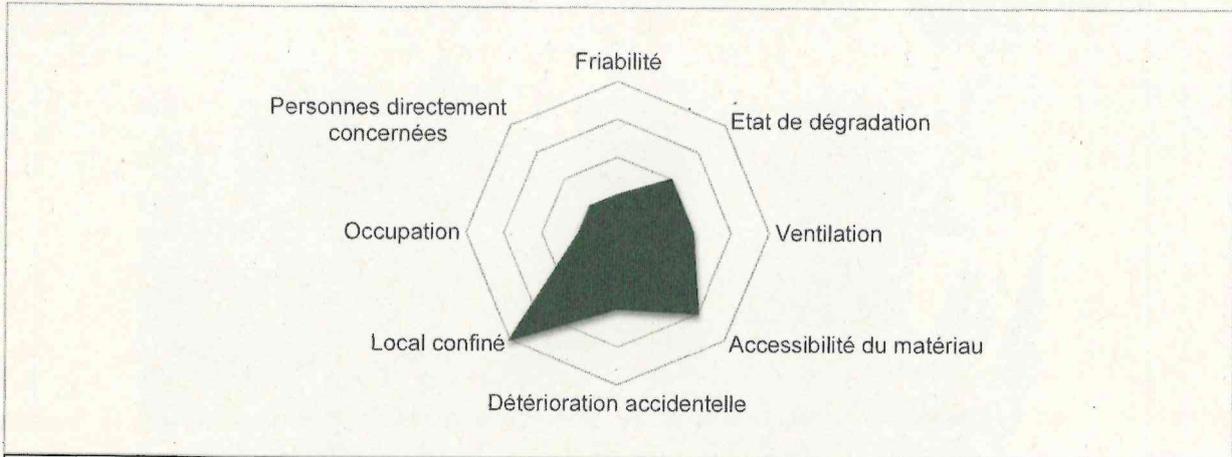
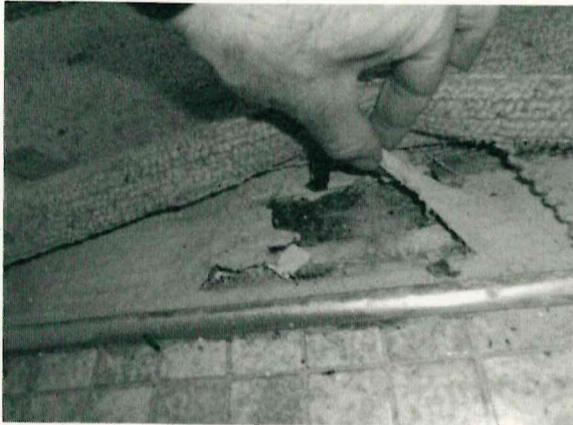
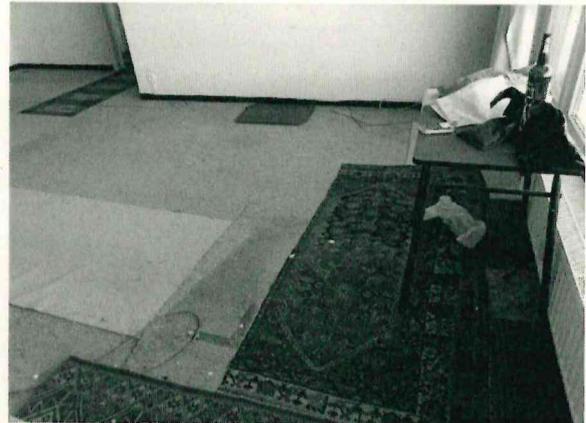
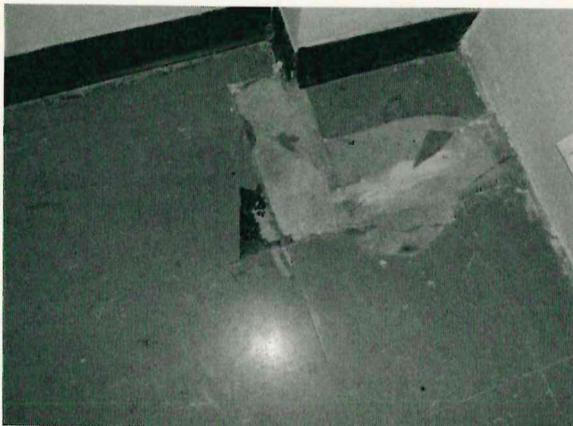
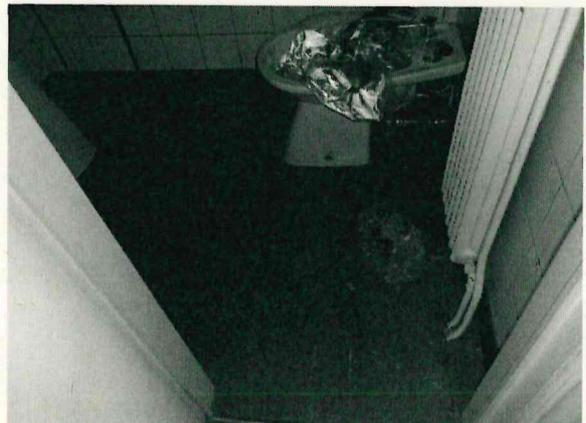
FICHE	Niveau	Local / Endroit	Matériau	Présence amiante
1	8	Voir conclusion	Dalles de floorflex + colle noire (sous moquette)	OUI

Activité pouvant donner lieu à une exposition à l'amiante			
<input checked="" type="checkbox"/>	Travaux	<input type="checkbox"/>	/
<input type="checkbox"/>	/	<input type="checkbox"/>	/
CONSEIL			
<input checked="" type="checkbox"/>	Contrôle annuel de l'état du matériau	<input type="checkbox"/>	/
<input type="checkbox"/>	/	<input type="checkbox"/>	/

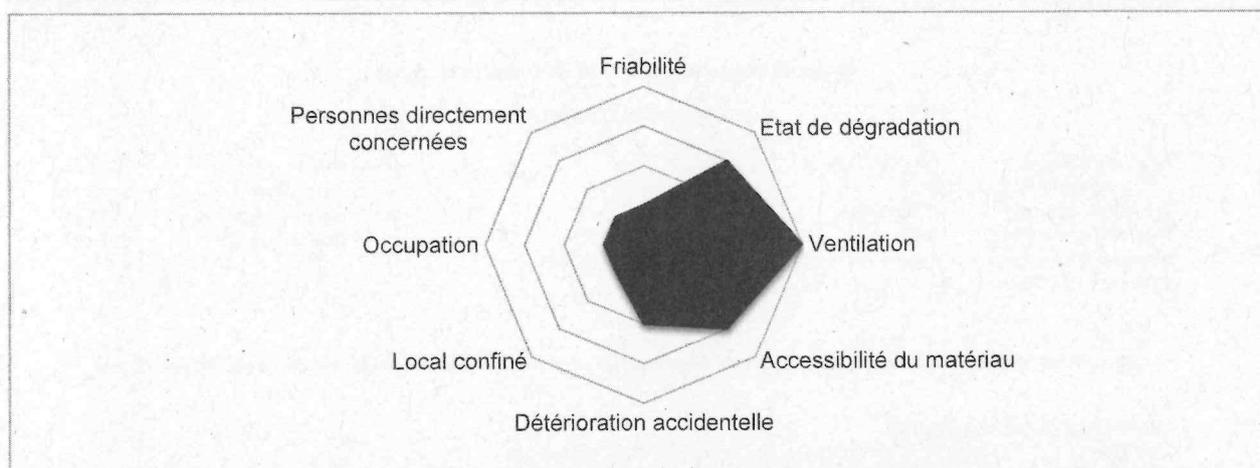
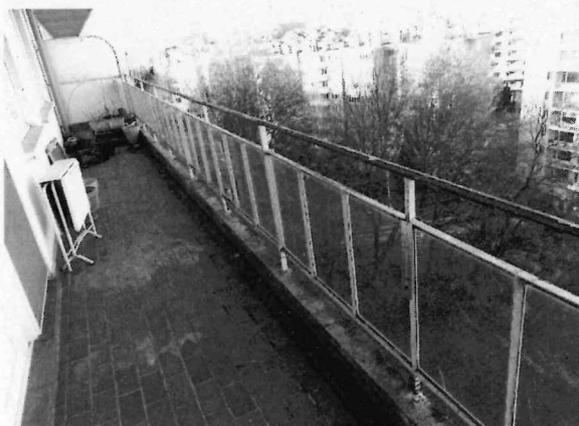
FICHE	Niveau	Local / Endroit	Matériau	Présence amiante
2	8	Terrasse – balcon	Mastic de vitrage garde corps	OUI

Activité pouvant donner lieu à une exposition à l'amiante			
<input checked="" type="checkbox"/>	Travaux	<input type="checkbox"/>	/
<input type="checkbox"/>	/	<input type="checkbox"/>	/
CONSEIL			
<input checked="" type="checkbox"/>	Contrôle annuel de l'état du matériau	<input type="checkbox"/>	/
<input type="checkbox"/>	/	<input type="checkbox"/>	/
