Asbestinventarisatetest

Heikantstraat 33, 2910 Essen

Attestnummer : 20230706-000367.000

Uitgegeven op : 06.07.2023

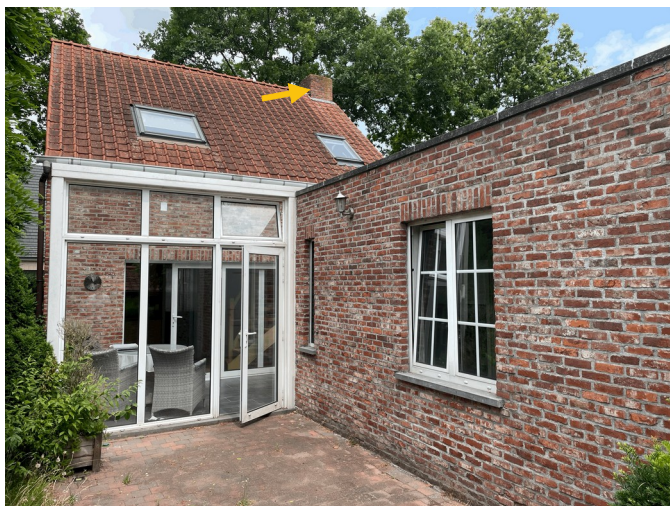
Permanente beperking

Reden: Het te onderzoeken materiaal situeert zich hoger dan 3,50 m te rekenen vanaf een veilige ondergrond

Uitleg van de asbestdeskundige: De schouw bevindt zich hoger dan 3,5m van een veilige ondergrond en kan daarom niet geïnspecteerd worden.

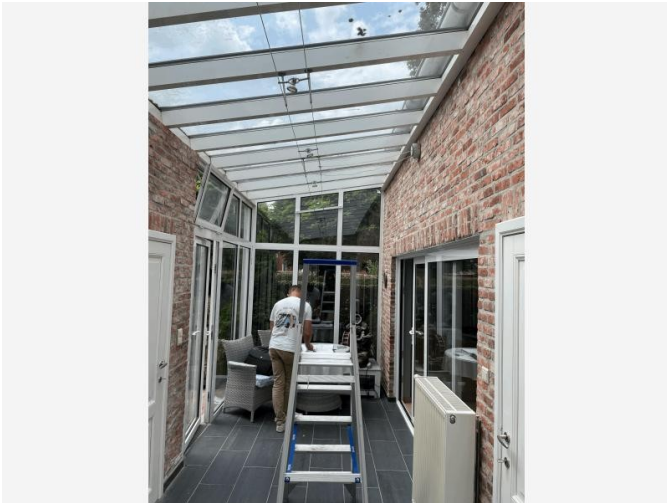
Uitgesloten van inspectie

Bouwjaar: 2004

Constructies gebouwd vanaf 2001 moeten niet onderzocht worden

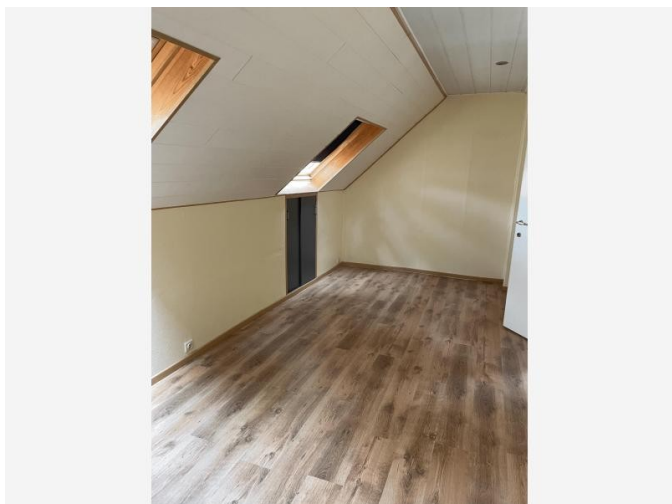
Het is niet mogelijk om de materialen die zich onder de laminaat situeren te onderzoeken binnen het kader van een niet-destructief onderzoek. Mogelijks bevinden er zich hier nog asbesthoudende materialen. Dit is te controleren bij eventuele latere sloop- of renovatiewerken.

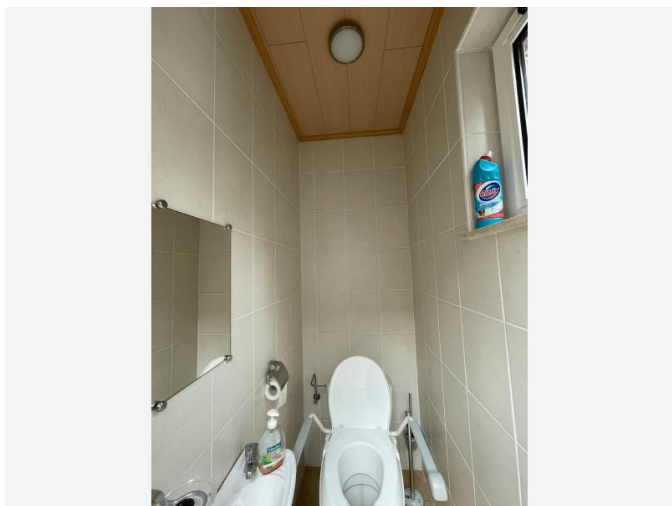
De buitengevel langs de tuinzijde werd langs de binnenkant bekleed met bica plaatisolatie. Deze platen hebben een kern van gerecycleerd polystyreen, welke in een mengeling met cement, synthetische latex, vermiculiet en andere toeslagstoffen in een autoclaaf verdicht uitgehard wordt. Deze platen zijn overrokken met een geplastificeerd karton en kan met tegellijm, verf of andere afwerkingsmaterialen bedekt worden. Deze platen werden aangebracht in de periode 2005.

De platen zijn niet asbest-verdacht.

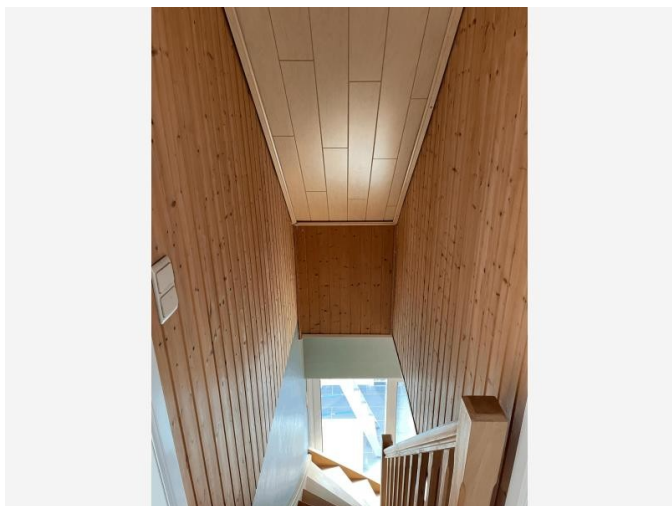
Het is niet mogelijk om de materialen die zich achter de valse wand situeren te onderzoeken binnen het kader van een niet-destructief onderzoek. Mogelijks bevinden er zich hier nog asbesthoudende materialen. Dit is te controleren bij eventuele latere sloop- of renovatiewerken.

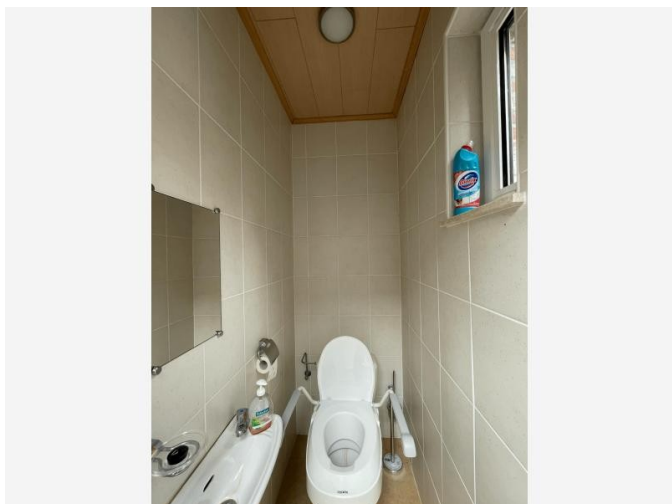
Geen kapotte of ontbrekende tegels dus lijm niet waar te nemen en geen staalname mogelijk zonder de tegels te beschadigen. Mogelijks is de lijm asbesthoudend.

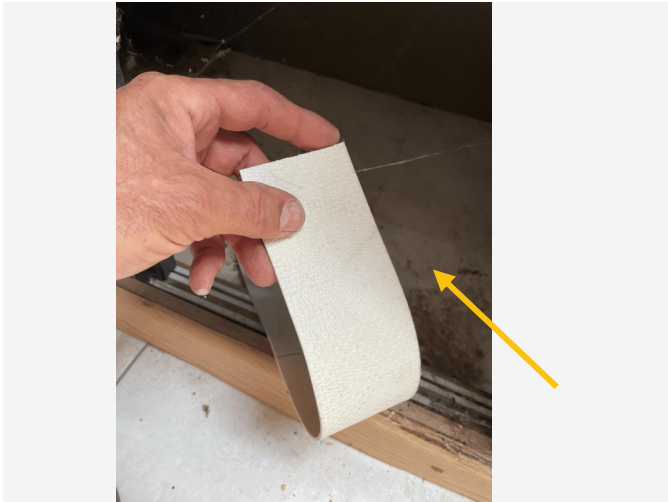
Fiche 7: Vloerzeil in ingemaakte kasten op de slaapkamers

Het vloerzeil is een flexibel zeil met een kunststoffen onderzijde die niet asbestverdacht is.

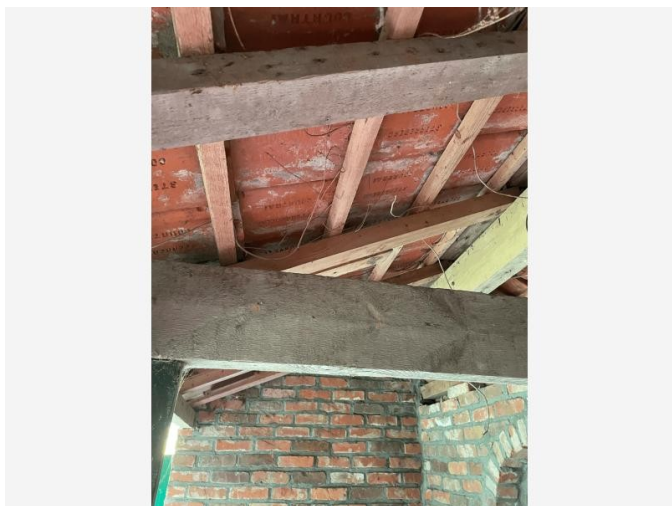
Onder het zadeldak met pannen is geen onderdak vastgesteld, wel een vals plafond met planchetten.

Onder het laagschuin dak achter de garage, de tuinberging, is eveneens geen onderdak vastgesteld. Ook het prieeltje aan de fontein heeft geen onderdakstructuur

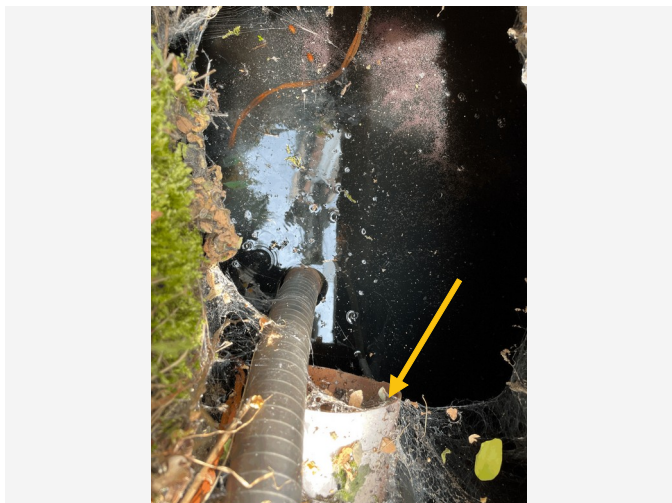
Fiche 9: Hemelwaterafvoer naar waterput onder veranda.

Er is een toezichtsopening naar het waterreservoir in de zijgevel van de veranda. Hier komt vanuit de nieuw aangebouwde delen zichtbaar een PVC-buis uit. We zien verder geen vezelcementen buizen toekomen.

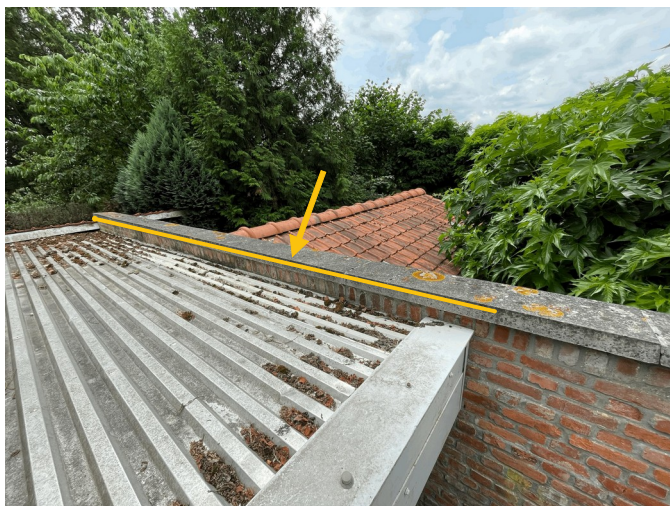
De dekstenen op het nieuw aangebouwde deel aan de veranda tot aan de carport bestaan uit beton en zijn niet asbestverdacht.

In feite zouden we hier een uitsluitingsfiche van kunnen maken, gezien de aanbouw van de veranda gebouwd is in 2004 (zie factuur bouw& karweiwerken Kris Van Looveren.) Volledigheidshalve geven we wat de dekstenen betreft een advies.

De muur is aan 1 stuk gebouwd en niet onderbroken zoals op de plannen van de database staat. Deze loopt van de veranda tot aan het einde van de carport.

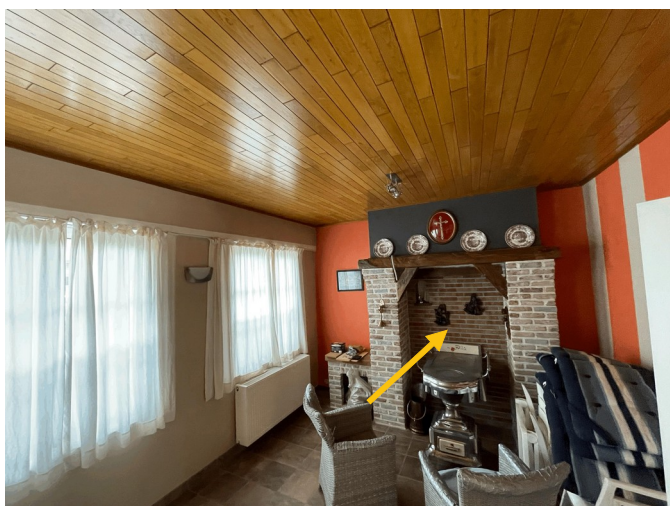
Het is niet mogelijk om de binnenzijde van de schouw te inspecteren zonder bouwkundige ingreep. Er kan zich dus asbest bevinden aan de binnenzijde van de schouw. Bij eventuele latere sloop of renovatie dient men dit te laten onderzoeken.

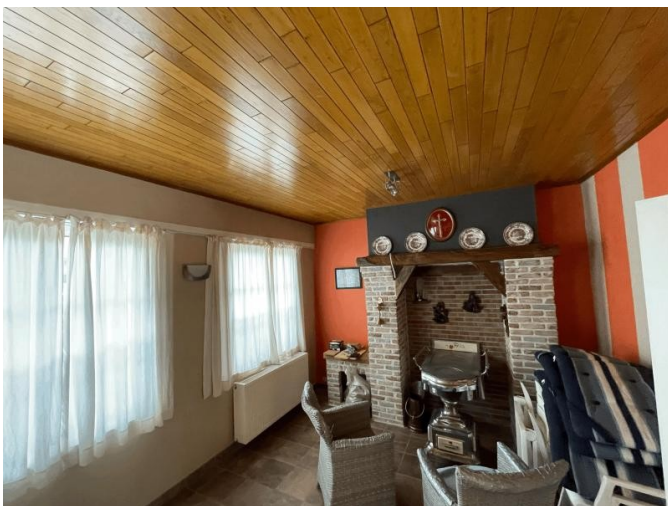
In het ganse woonhuis zijn overal valse plafonds aanwezig. Volgens de eigenaar werd alles gerenoveerd in de periode tussen 2001 en 2010. Bewijsmateriaal in bijlage.

Het is echter niet mogelijk om de materialen die zich boven het valse plafond situeren te onderzoeken binnen het kader van een niet-destructief onderzoek. Mogelijks bevinden er zich hier nog asbesthoudende materialen. Dit is te controleren bij eventuele latere sloop- of renovatiewerken.

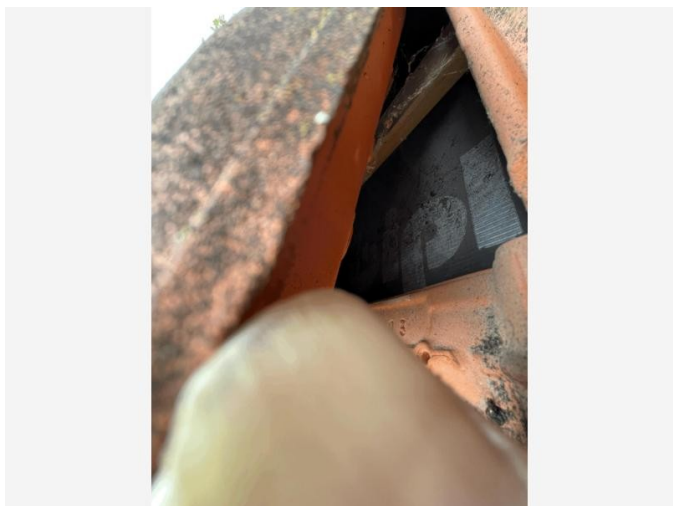
Onder de pannen van de gerenoveerde woning (2004-2010) ligt een damp-open, kunststoffen onderdak. Deze is asbestvrij.

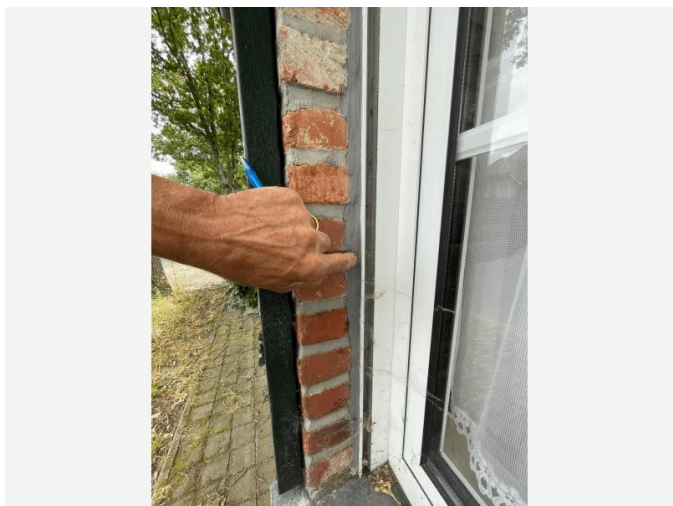
De kit rond het PVC-schrijnwerk van de woning is elastisch en niet asbestverdacht

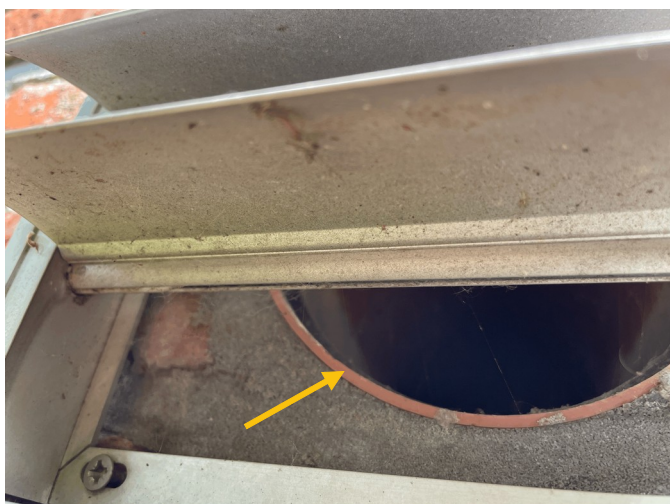
Vanuit de keuken is er een pvc-doorvoer naar buiten voor luchtextractie.

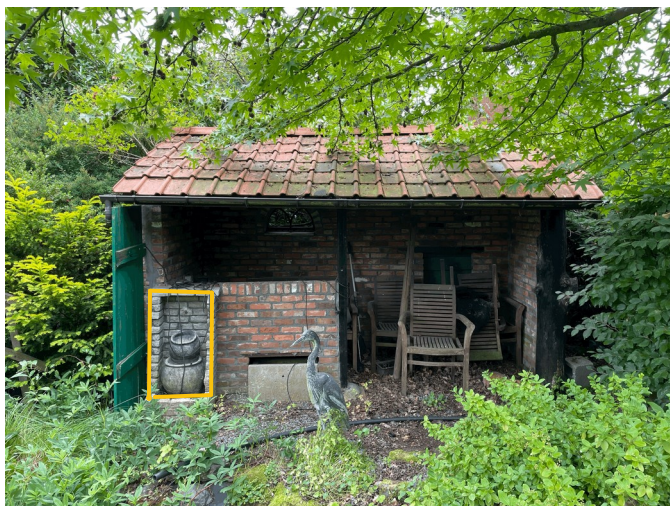
Het fonteinornament lijkt op een vezelcementen constructie maar bestaat uit kunststof en bevat geen asbest.

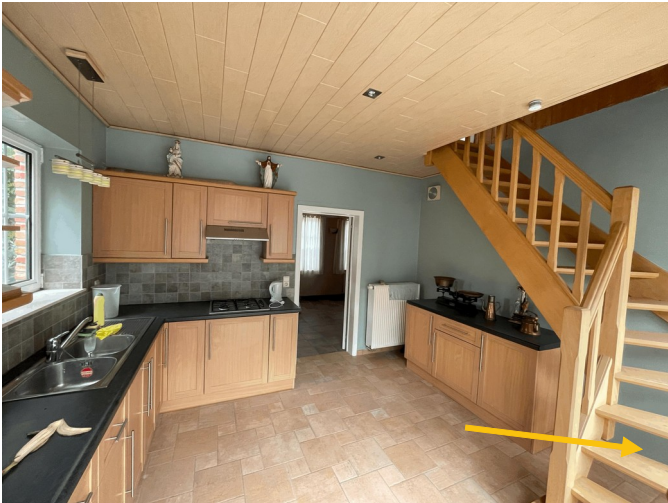
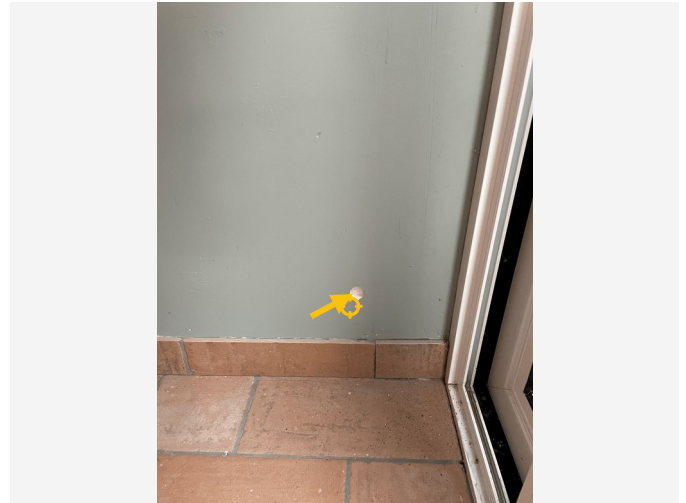
Fiche 18: Wandpleister

Geen asbest

#	Type	Referentie	Resultaat
18.1	Mengmonster	123-01	Geen asbest

Beschrijving	Wandpleister
Omgeving	Binnen
Primaire drager	Binnenwand
Bindmiddel van materiaal	Gips - kalk
