Asbestinventarisatetest

Molenstraat 17, 2960 Brecht

Attestnummer : **20241211-000058.000**

Uitgegeven op : **11.12.2024**

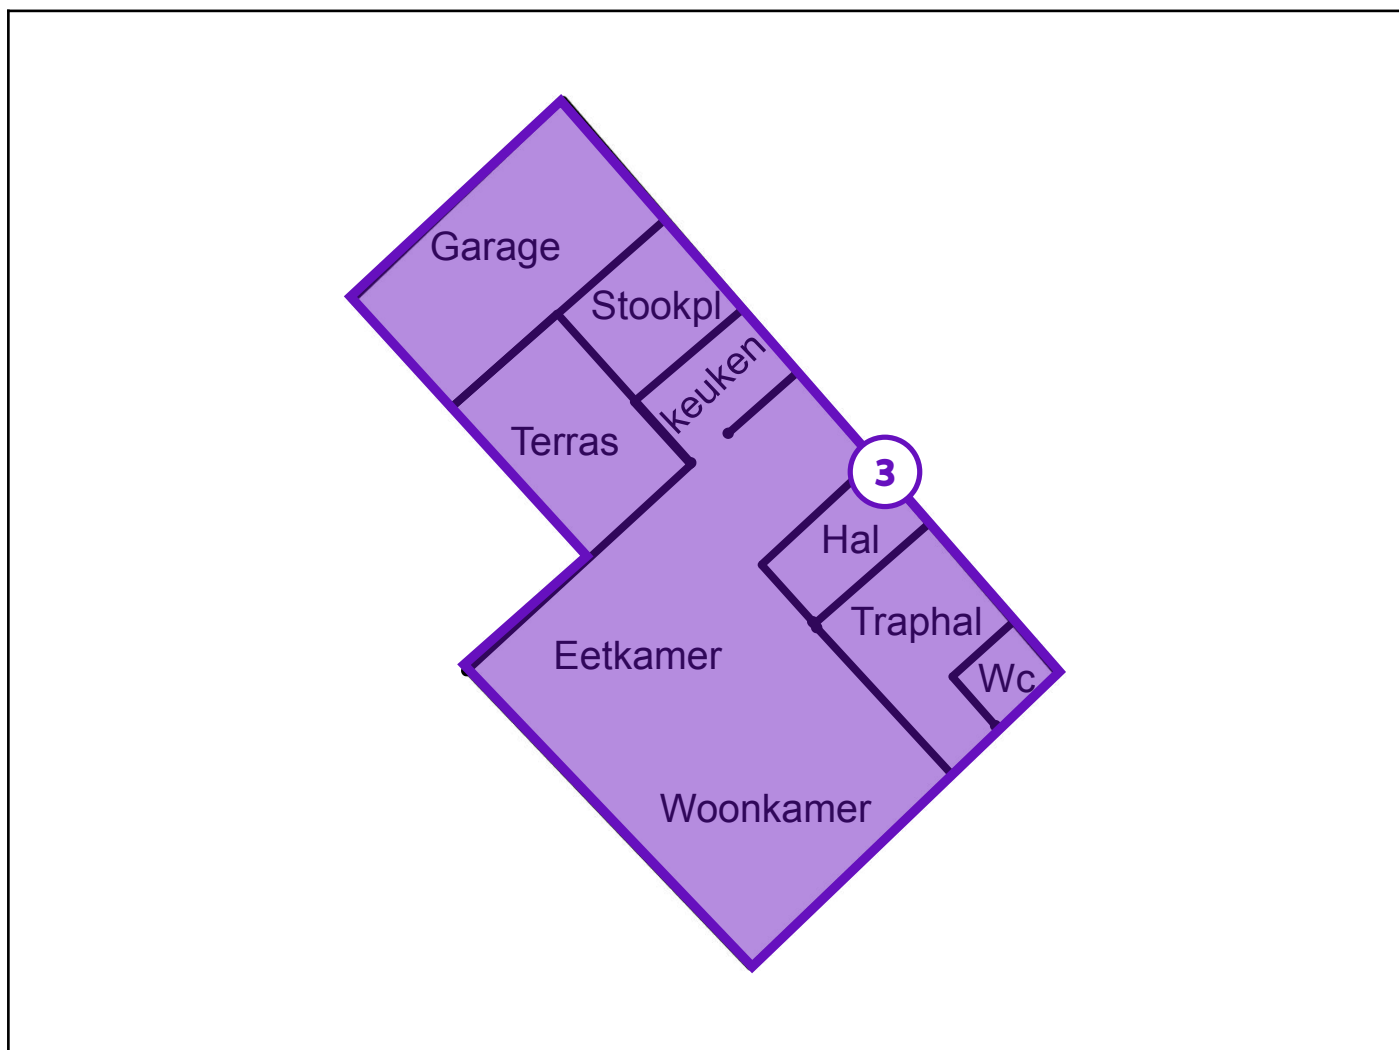
Plan 1.1: Gelijkvloers

Beschrijving	Type	Actie
3. Gelijkvloers	Beperking	-

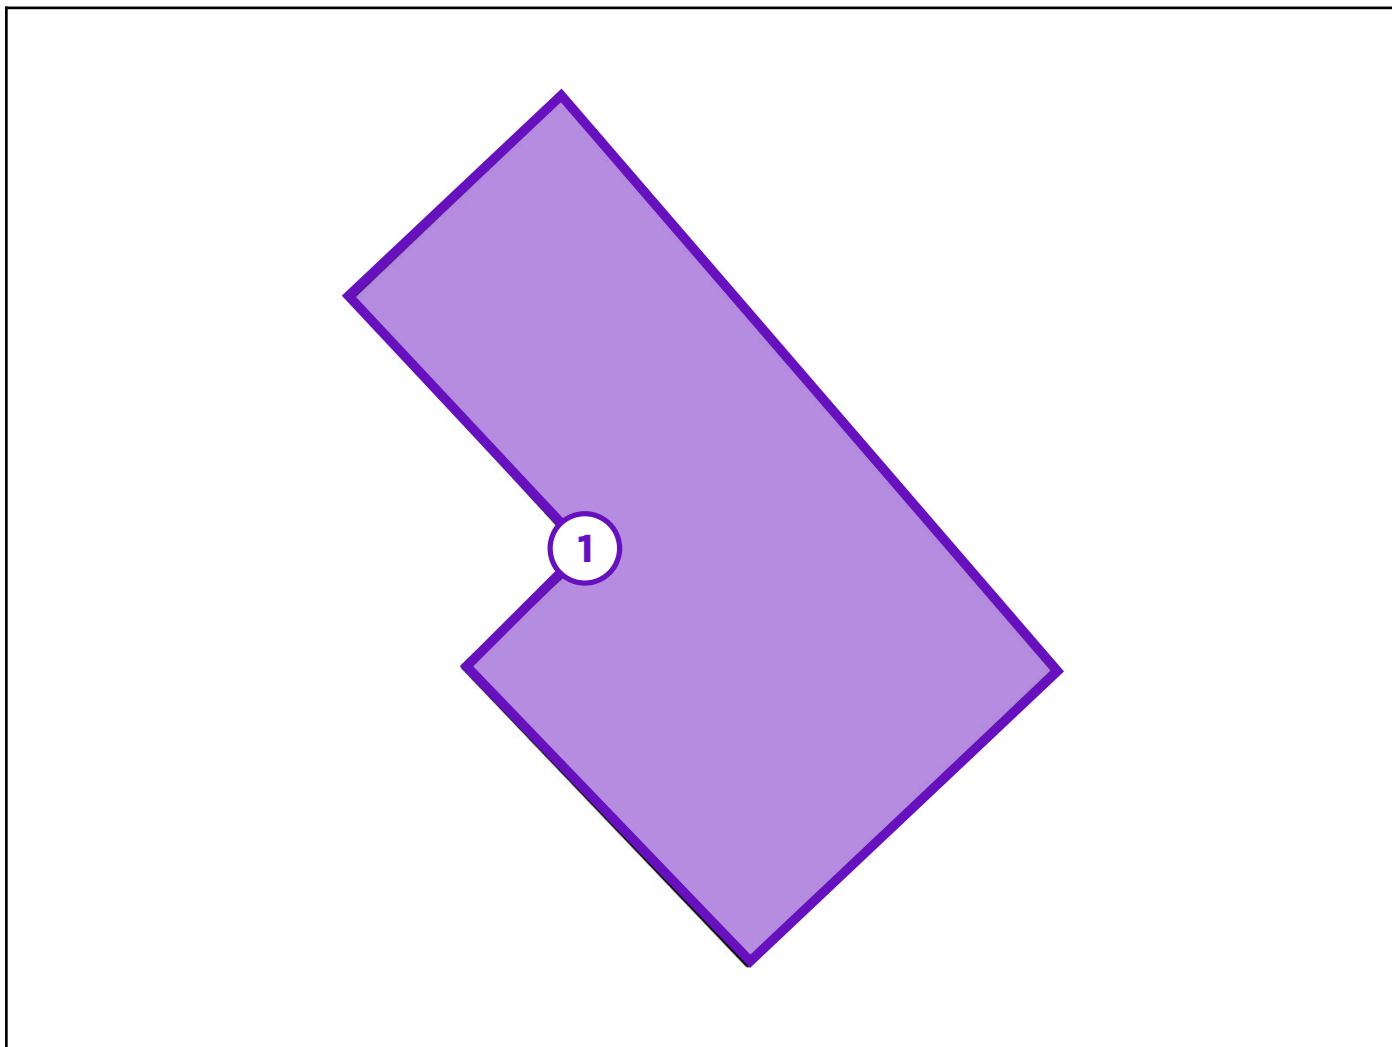
Plan 1.2: Verdieping

Beschrijving	Type	Actie
1. Eerste verdieping + zolderverdieping	Beperking	-

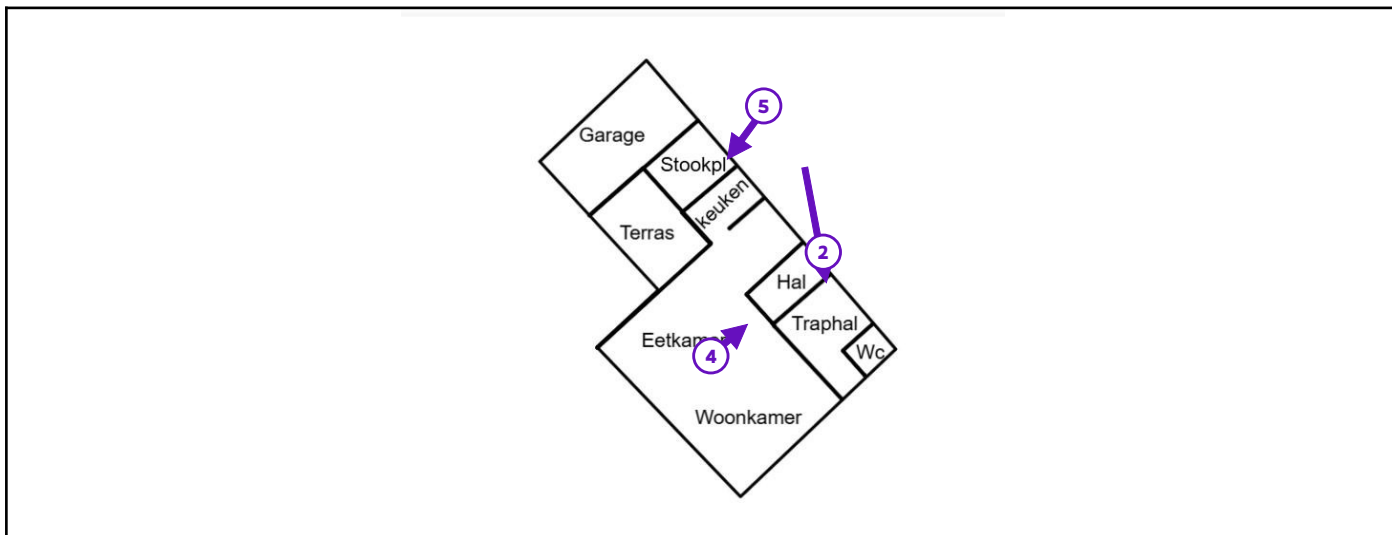
Plan 1.3: Gelijkvloers

Beschrijving	Type	Actie
2. Kelder	Beperking	-
4. Kachelkoord	Advies	-
5. Cv ketel	Advies	-

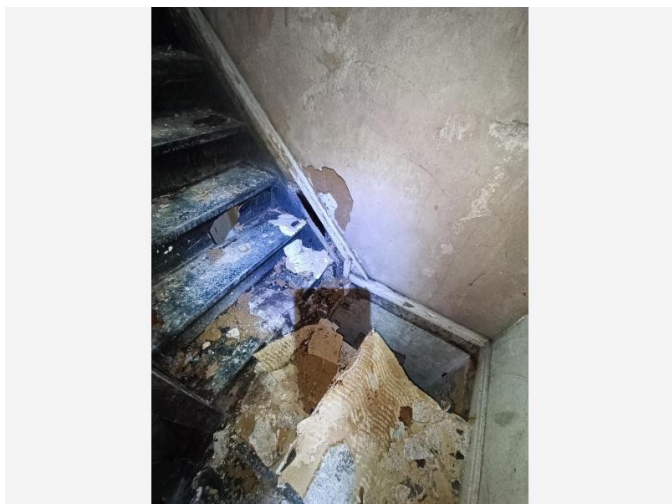
Situeringsfoto

Tijdelijke beperking

Reden: Er is geen volledige risicobeoordeling mogelijk

Uitleg van de asbestdeskundige: Er is een brand in de woning geweest. De eerste verdieping en de zolderverdieping waren niet toegankelijk op een veilige manier.

Momenteel is het niet bekend wanneer er een verdere risicobeoordeling mogelijk is.

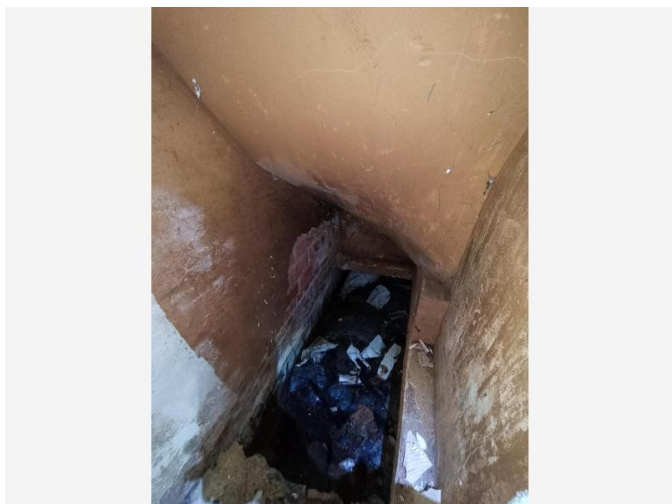
Situeringfoto

Tijdelijke beperking

Reden: Er is geen volledige risicobeoordeling mogelijk

Uitleg van de asbestdeskundige: Tijdens het plaatsbezoek stond de kelder volledig onder water. Het is niet duidelijk wanneer de kelder toegankelijk wordt voor een risicobeoordeling. Termijn is onbekend.

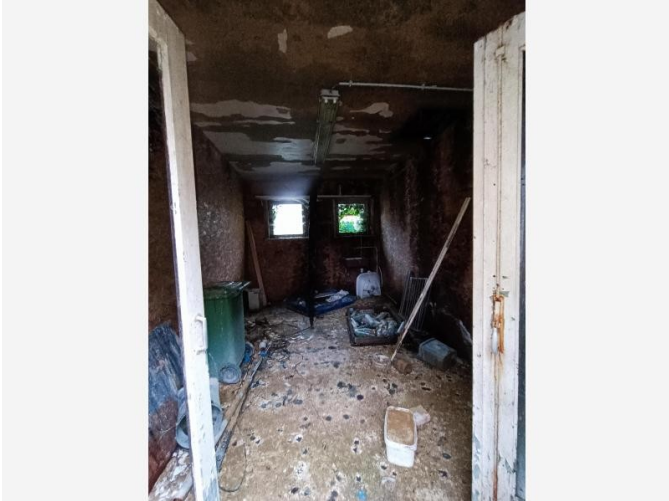
Situeringsfoto

Tijdelijke beperking

Reden: Er is geen volledige risicobeoordeling mogelijk

Uitleg van de asbestdeskundige: Er is een brand in de woning geweest. Het gelijkvloers was volledig toegankelijk tijdens het plaatsbezoek, echter lag er veel puin van de brand.

Vloer- en wanddelen konden niet volledig worden geïnspecteerd. Hierdoor zijn misschien verborgen asbestverdachte toepassingen aanwezig. De opdrachtgever blijkt redelijkerwijs niet in staat om het materiaal op korte termijn op te ruimen of te verwijderen. Termijn is onbekend.

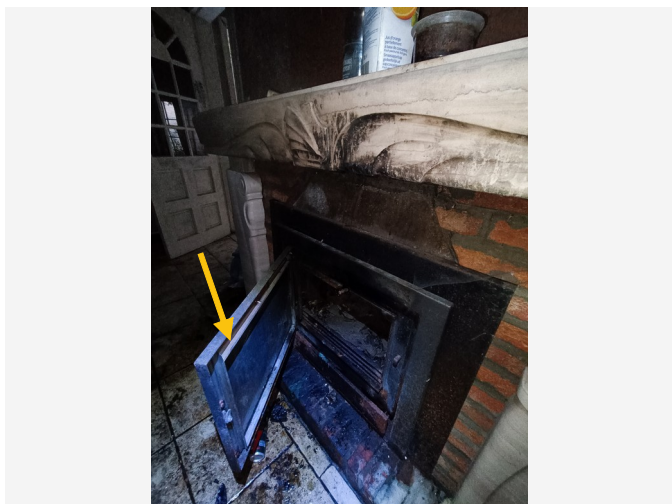
Vrije foto

Het kachelkoord werd gecontroleerd en werd als niet-asbestverdacht bevonden.

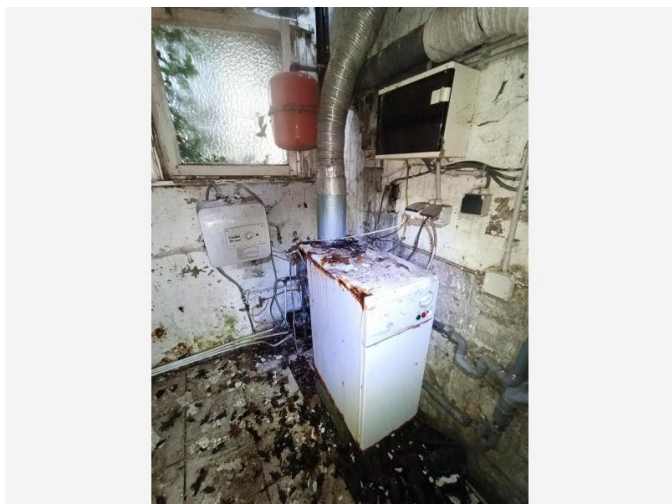
Vrije foto

Het bouwjaar is niet teruggevonden en het exact gebruik van asbesthoudend materiaal is niet gekend. Laat de ketel controleren door een opgeleid techniker (basis 8 u asbest) tijdens het onderhoud.

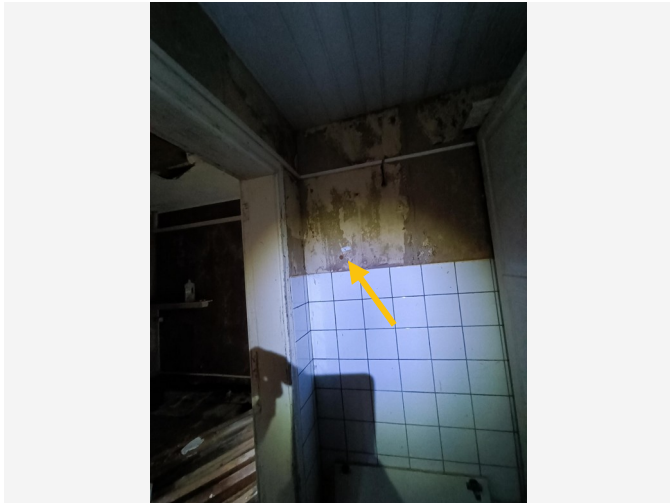
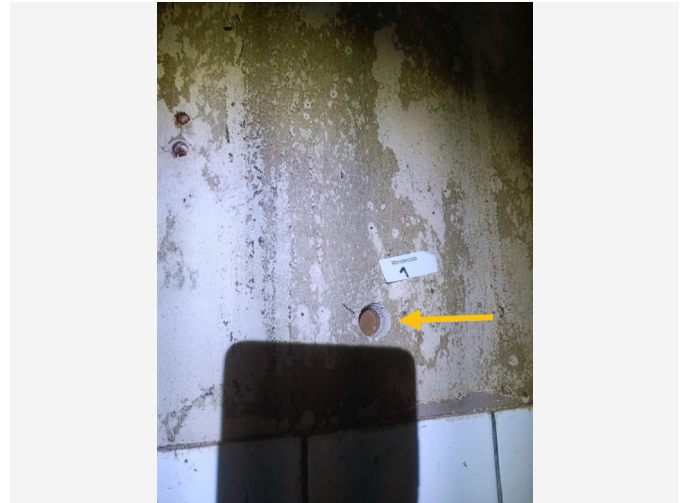
Geen asbest

#	Type	Referentie	Resultaat
6.1	Mengmonster	1	Geen asbest

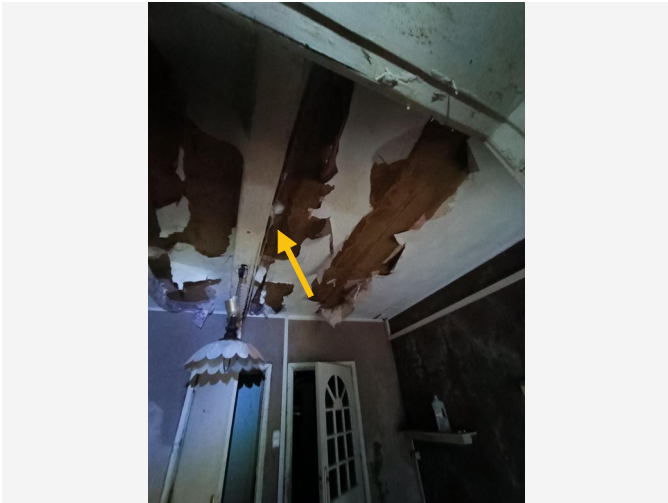
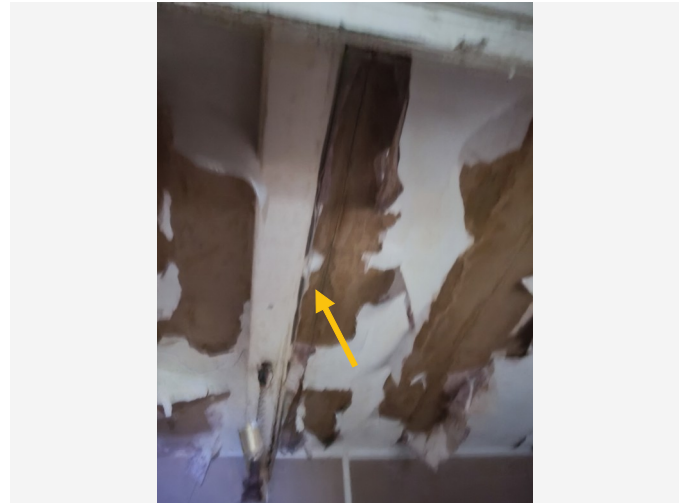
Geen asbest

#	Type	Referentie	Resultaat
7.1	Mengmonster	2	Geen asbest
