# Asbestinventarisatetest

Koekoeksdreef 19, 2960 Brecht

Attestnummer : 20260616-000472.000

Uitgegeven op : 16.06.2026

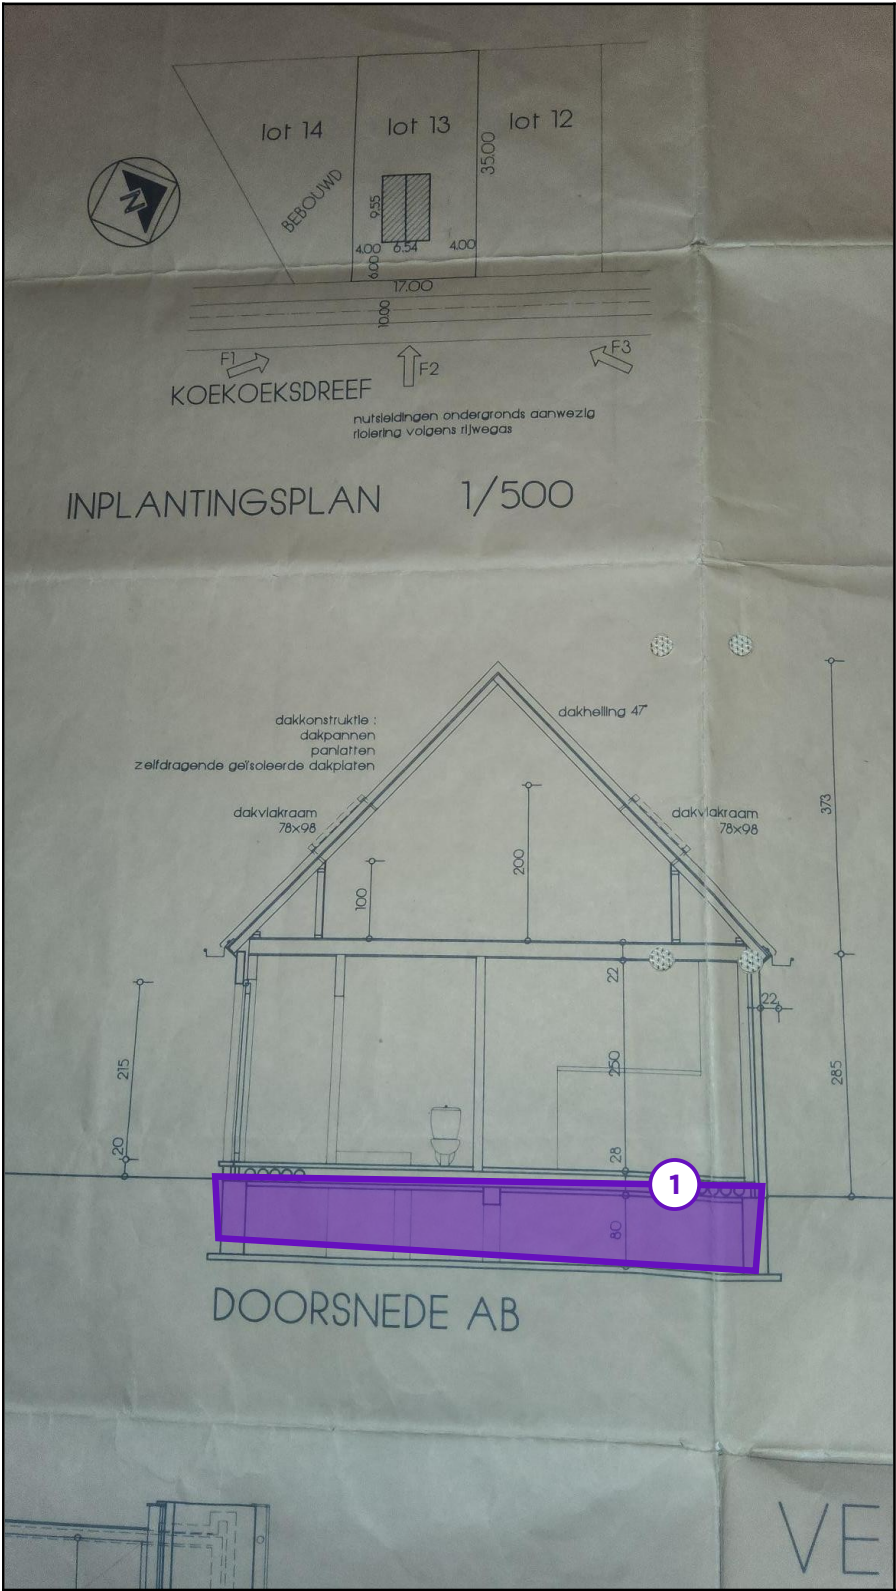
# Plan 1.8: doorsnede

| 1. Kruipkelder | Beperking | - |

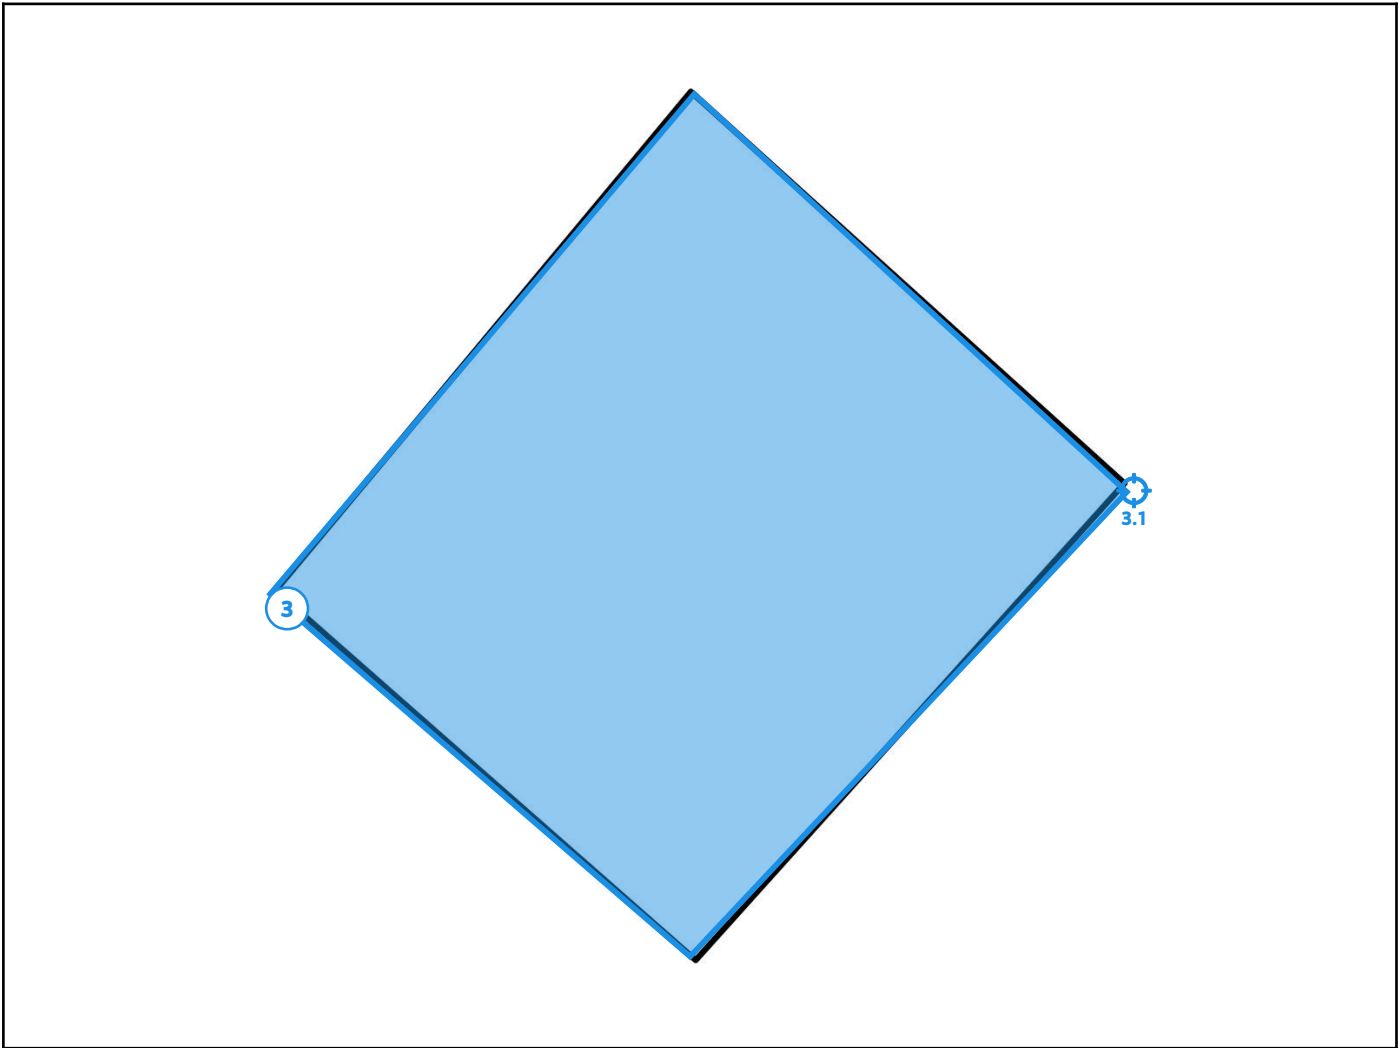
## Plan 2.2: Dakplan Tuinhuis

| Beschrijving | Type | Actie |
|---|---|---|
| 3. Roofing leien tuinhuis | Geen asbest | - |
| 3.1 Code: 9/6/26-BR1 | Puntmonster | - |

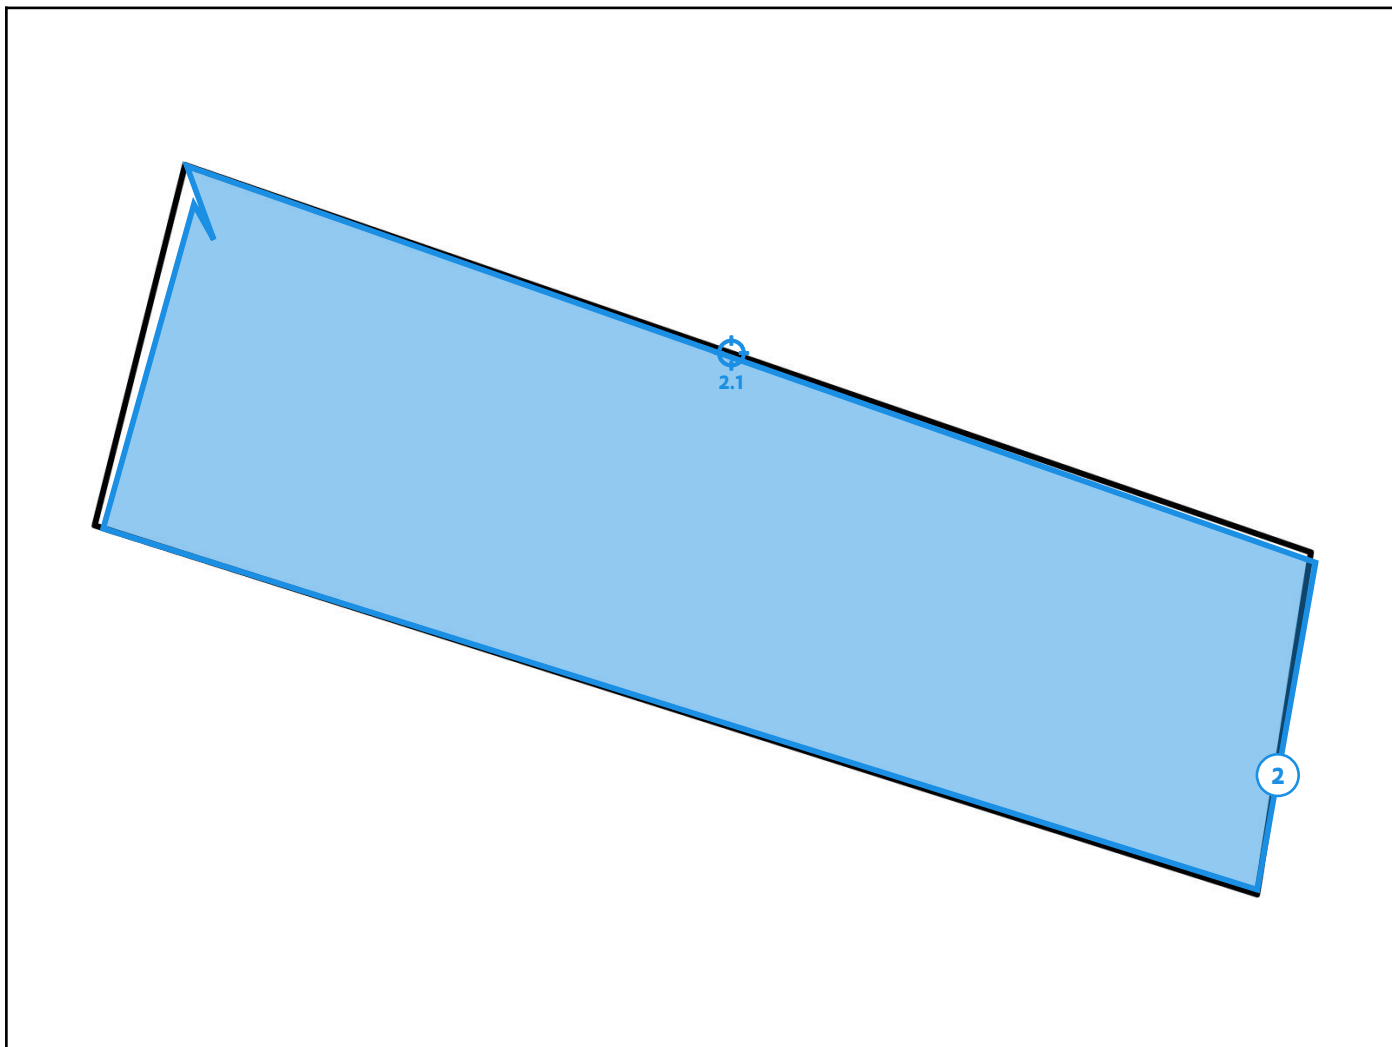
## Plan 3.2: Dakplan Kot

| Beschrijving | Type | Actie |
|---|---|---|
| 2. Golfplaten roofing | Geen asbest | - |
| 2.1 Code: 9/6/26-BR2 | Puntmonster | - |

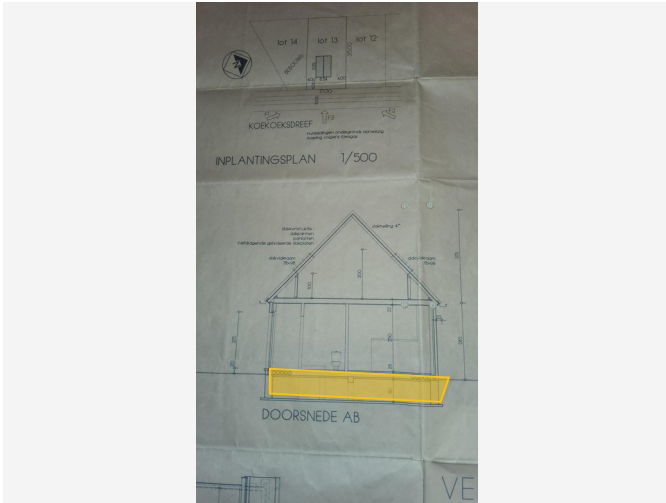
Situeringsfoto

**Reden:** Er is geen volledige risicobeoordeling mogelijk

**Uitleg van de asbestdeskundige:** Geen vrije stahoogte van 1.5m

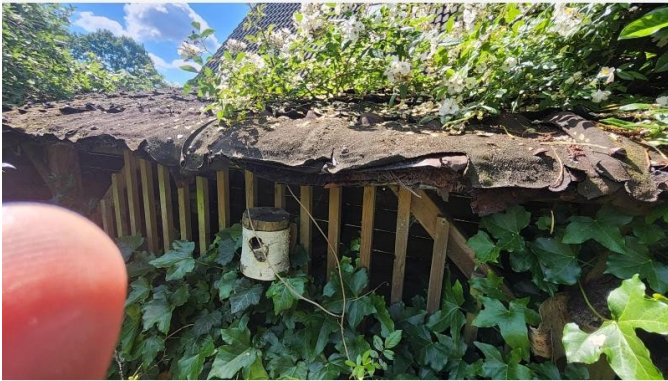
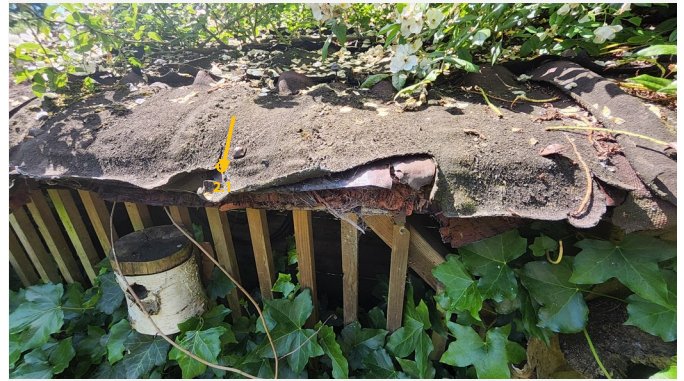
## Fiche 2: Golfplaten roofing

### Conclusie

Geen asbest

| # | Type | Referentie | Resultaat |
|---|---|---|---|
| 2.1 | Puntmonster | 9/6/26-BR2 | Geen asbest |

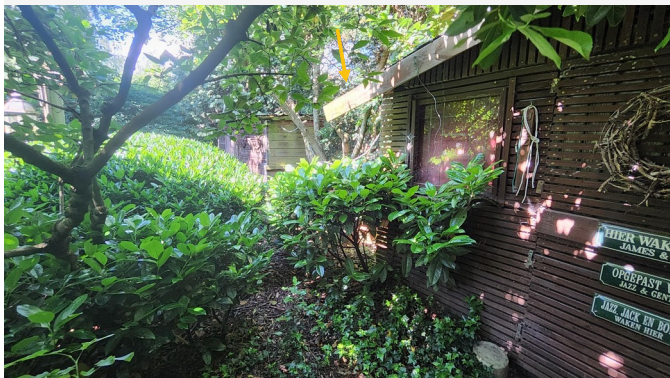
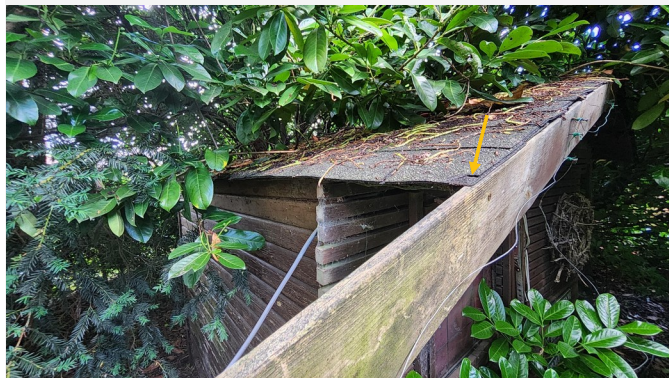
## Fiche 3: Roofing leien tuinhuis

## Conclusie

Geen asbest

| # | Type | Referentie | Resultaat |
|---|---|---|---|
| 3.1 | Puntmonster | 9/6/26-BR1 | Geen asbest |

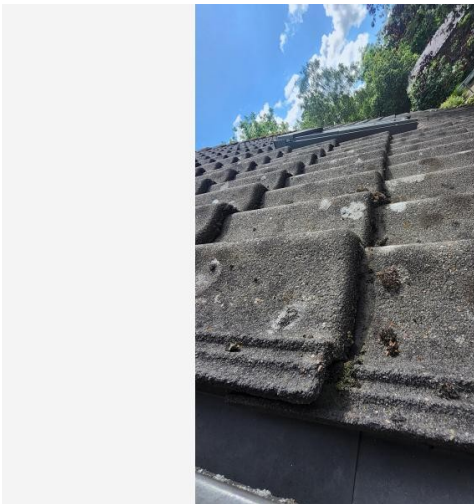
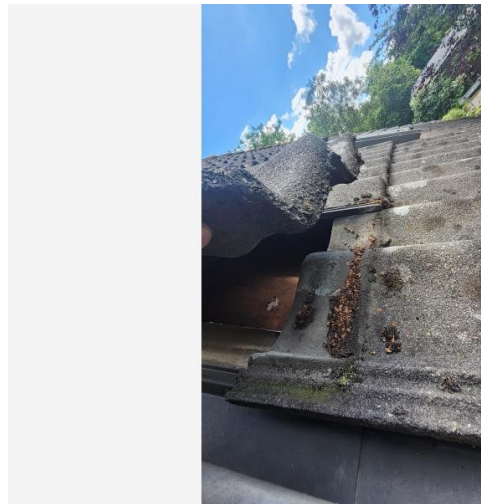
## Fiche 6: Geen verdacht onderdak vastgesteld

| Beschrijving | Notitie | Terug te vinden op plannen |
|---|---|---|
| Fiche 6: Geen verdacht onderdak vastgesteld | Er werd geen verdacht onderdak vastgesteld. Bij het opheffen van een pan werd een snelbouwdak vastgesteld. | - |

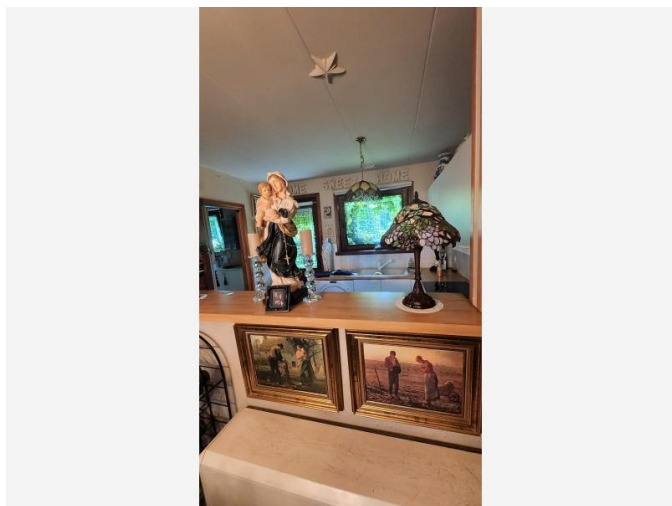
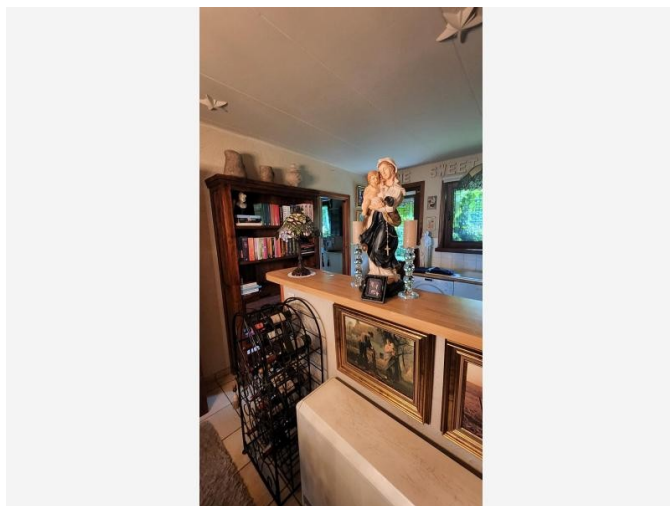
### Fiche 7: Geen pleisterwerk aanwezig

| Beschrijving | Notitie | Terug te vinden op plannen |
|---|---|---|
| Fiche 7: Geen pleisterwerk aanwezig | De woning is in houtskelet opgetrokken. Er zijn alleenmaar valse wanden en plafonds. Er werd geen pleisterwerk vastgesteld | - |
