# Asbestinventarisatetest

Haydnlaan 11, 2960 Brecht

Attestnummer : 20260501-000059.000

Uitgegeven op : 01.05.2026

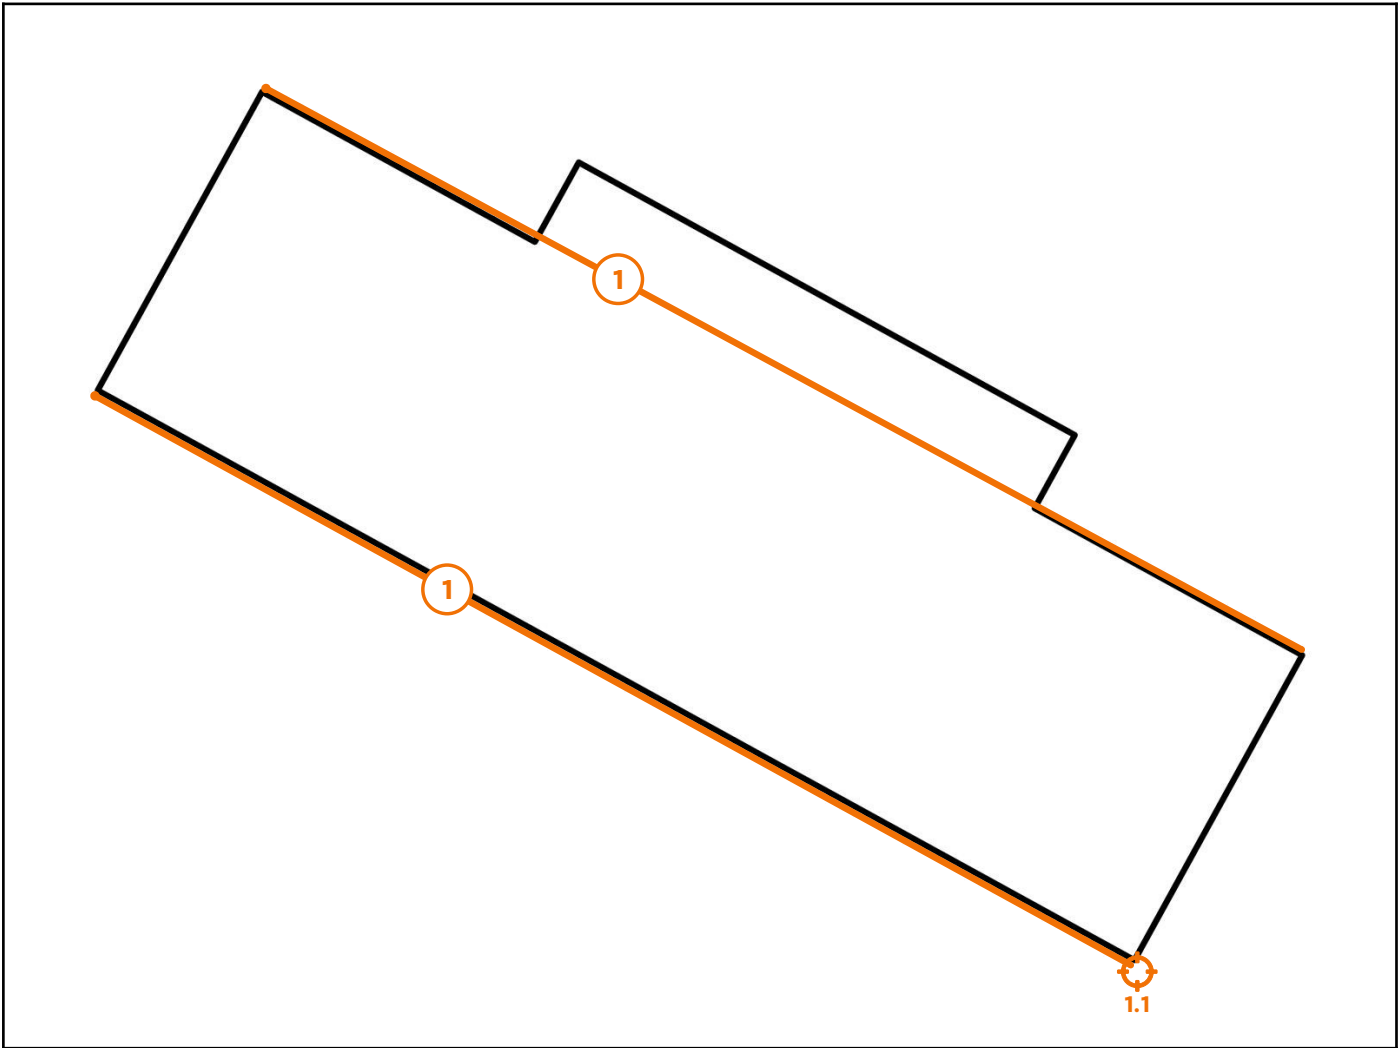
# Plan 2.1: Bijgebouw plan

| Beschrijving | Type | Actie |
|---|---|---|
| 1. Gevel met leien | Asbestmateriaal | Verwijderen |
| 1.1 Code: st03 | Puntmonster | - |

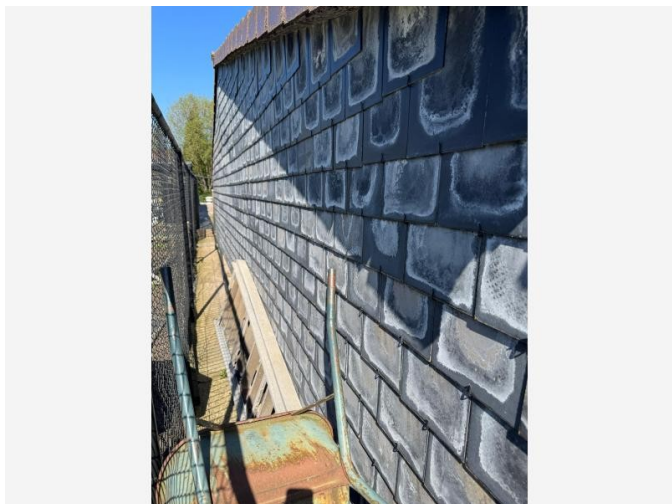
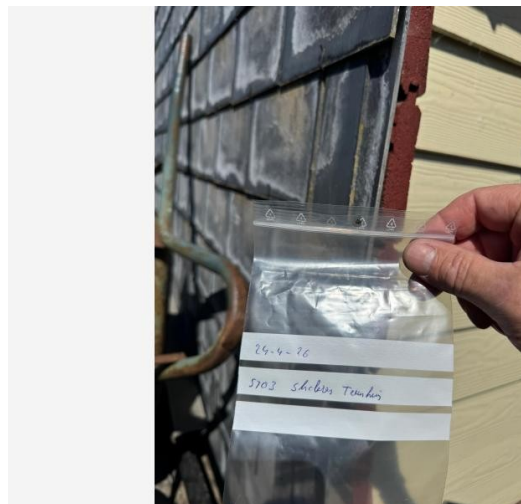
Overzichtsfoto

Detailfoto

| Eindbeoordeling materiaalarisico | Verhoogd materiaalarisico en/of verhoogde kans op vezelvrijgave |

| Gebondenheid | Categorie 1: hechtgebonden in oorsprong |
| Asbestsoort (vezeltype) | Alleen chrysotiel aanwezig |
| Asbestconcentratie | Laag (< 50%) |
| Afschermingsgraad van het gehele materiaal | Geheel of deels vrij aan de buitenlucht, maar geen contact met binnenlucht |
| Toestand van het materiaal | Matig beschadigd, matig verweerd |

| # | Type | Referentie | Resultaat |
|---|---|---|---|
| 1.1 | Puntmonster | st03 | Chrysotiel |

| Beschrijving | Gevel met leien |
| Asbestmateriaal | Dak- en gevelbekleding - Lei, shingle |

Het asbestmateriaal valt onder de mijlpaal van 2034.

Verwijderen

- Verwijder dit asbestmateriaal zo snel mogelijk. Volg de toestand goed op.
- Hemelwater dat afspoelt van asbestcement daken of gevels kan asbestdeeltjes bevatten. Gebruik het enkel voor gesloten circuits (bv. spoelen toiletten). Reinig na het vervangen van het dak of de gevel de dakgoten en regenwaterput of -ton om asbesthoudend sediment of slib te verwijderen

- Eenvoudige handelingen: mag via doe-het-zelf of door werknemer(s) met opleidingsattest eenvoudige handelingen  
Deze toepassing kan door een aannemer die over een opleidingsattest eenvoudige handelingen beschikt of door een particulier (doe-het-zelf), verwijderd worden indien er geen verhoogd risico op vrijgave van asbestvezels (max. concentratie 0,01 vezels/cm<sup>3</sup> - CODEX Art. VI.3-54) ontstaat en de toepassing voorafgaand wordt gefixeerd/bevochtigd; de individuele elementen zonder machinale werktuigen (boormachine, slijpschijf, hogedrukreiniger,...) en zonder breken of gooien een voor een losgemaakt worden; en ten slotte dubbel en luchtdicht verpakt weggevoerd worden naar een erkend afvalpunt (recyclagepark).

In de zone mogen geen derden en/of minderjarigen aanwezig zijn en moet elke betrokken persoon steeds gepaste persoonlijke beschermingsmiddelen dragen: minimaal een FFP3-mondmasker (EN 149),

wegwerpoverall met kap (minimaal Cat III, type 5/6), wegwerphandschoenen en overschoenen of afspoelbaar schoeisel.

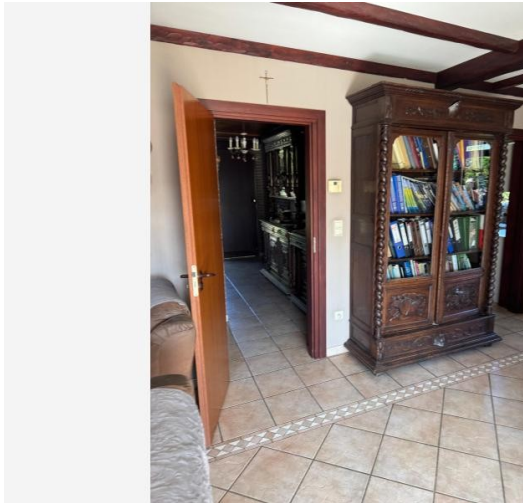
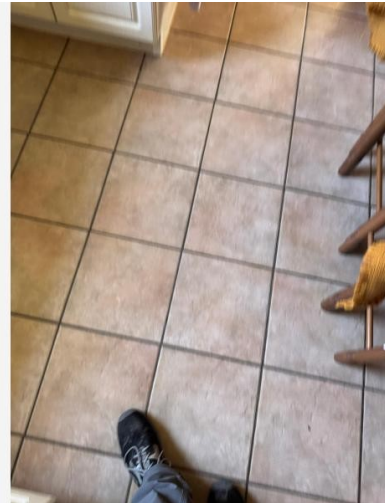
De vloertegels zijn niet verdacht.

De lijm onder de tegels kan mogelijks verdacht zijn.

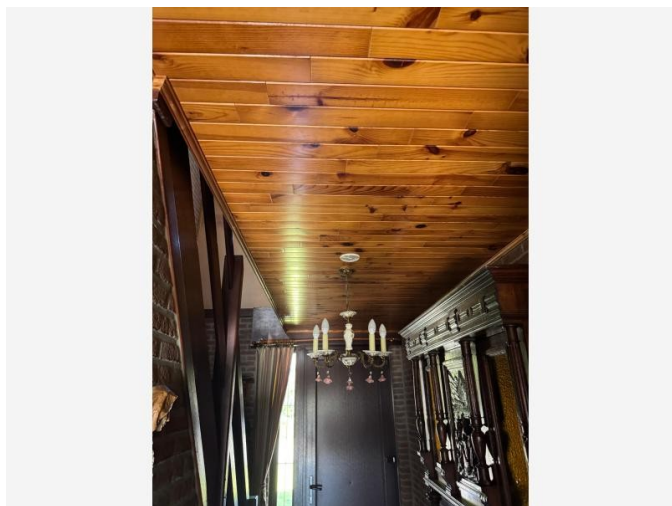
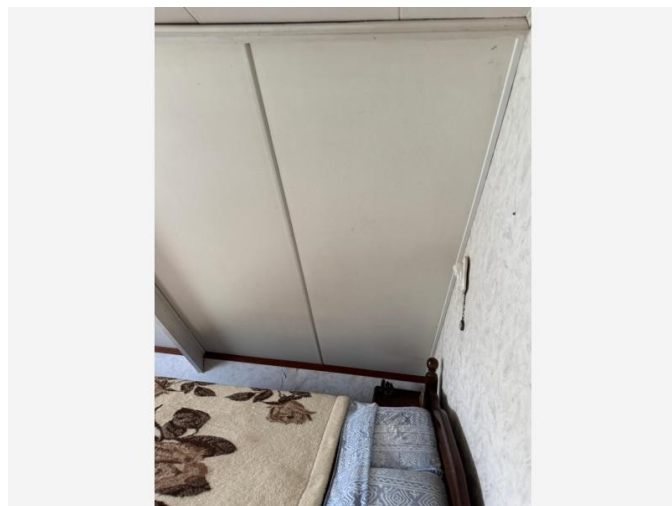
De plafonds werden afgewerkt met niet-asbestverdachte voorzetpanelen die inspectie van de bedekte structuur (opbouw, pleisterwerk) verhinderen.

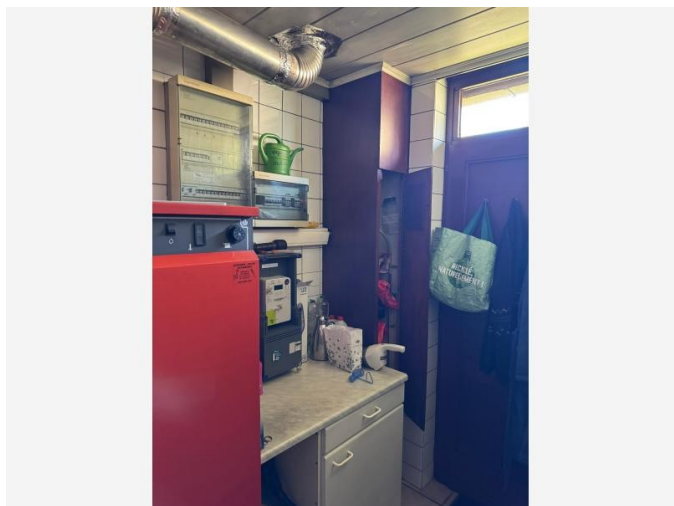
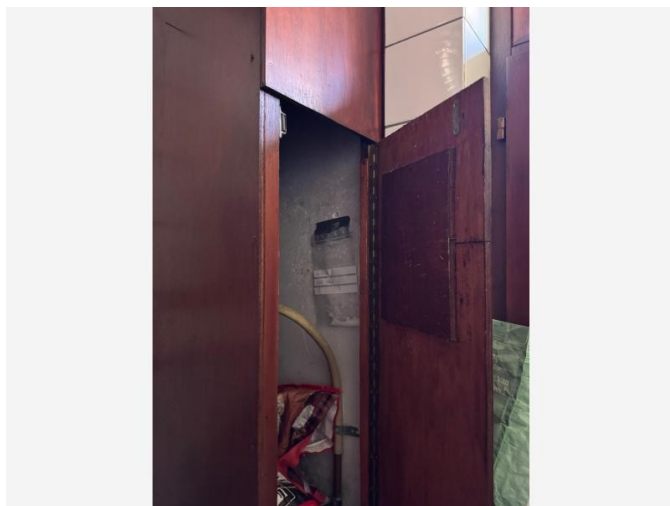
## Fiche 5: Pleisterwerk wanden

### Conclusie

Geen asbest

| # | Type | Referentie | Resultaat |
|---|---|---|---|
| 5.1 | Mengmonster | st01 | Geen asbest |

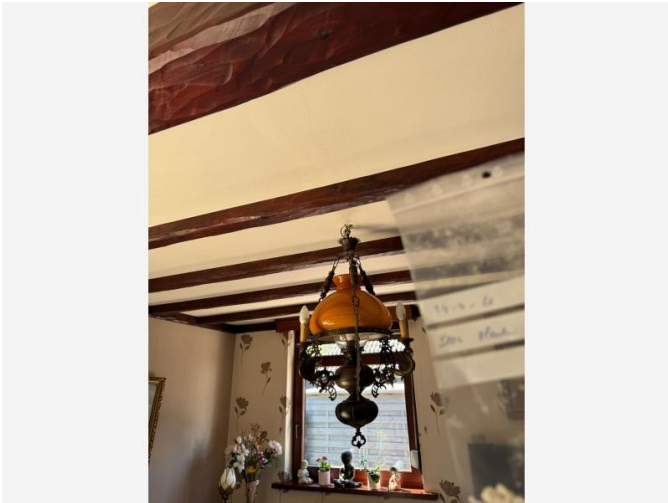
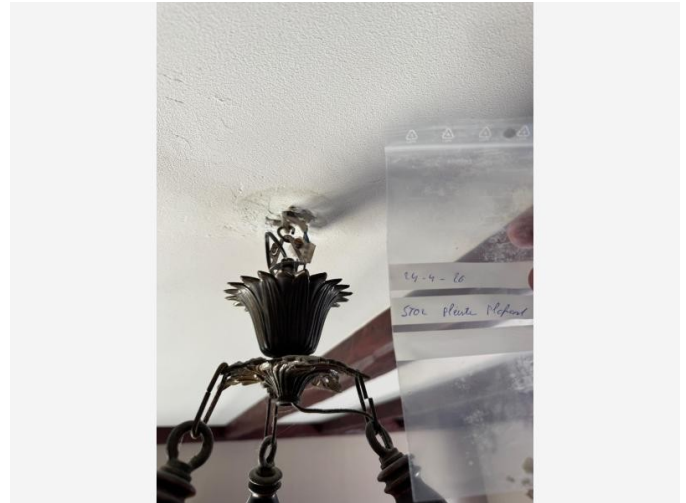
## Fiche 6: Pleisterwerk plafonds

### Conclusie

Geen asbest

| # | Type | Referentie | Resultaat |
|---|---|---|---|
| 6.1 | Mengmonster | st02 | Geen asbest |

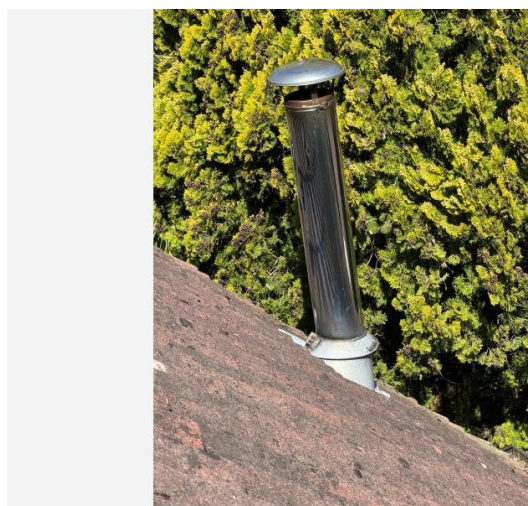
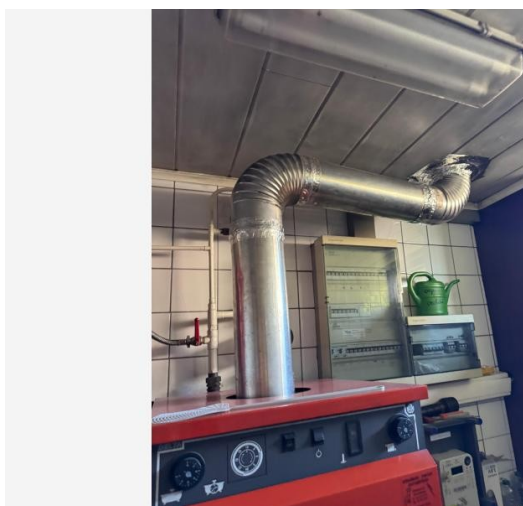
### Fiche 7: Rookgaskanaal (niet verdacht)

| Beschrijving | Notitie | Terug te vinden op plannen |
|---|---|---|
| Fiche 7: Rookgaskanaal (niet verdacht) | Het rookgaskanaal is niet-asbestverdacht. | - |

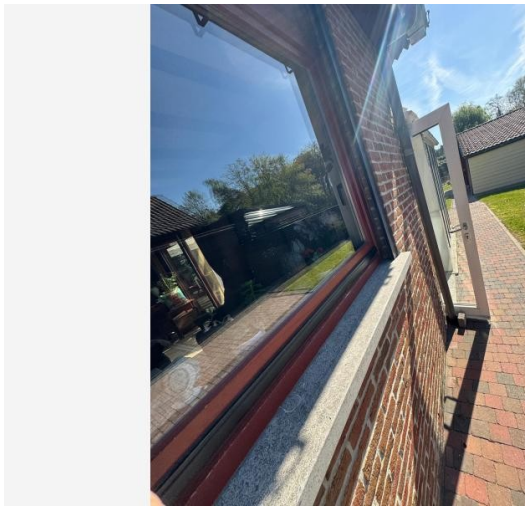
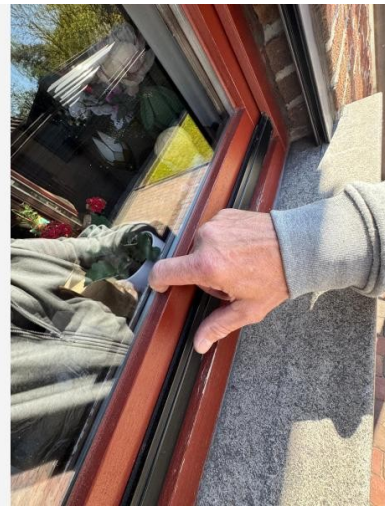
## Fiche 8: Kit aan de ramen

| Beschrijving | Notitie | Terug te vinden op plannen |
|---|---|---|
| Fiche 8: Kit aan de ramen | De kit aan de ramen is niet asbestverdacht. Alle ramen werden gecontroleerd. | - |

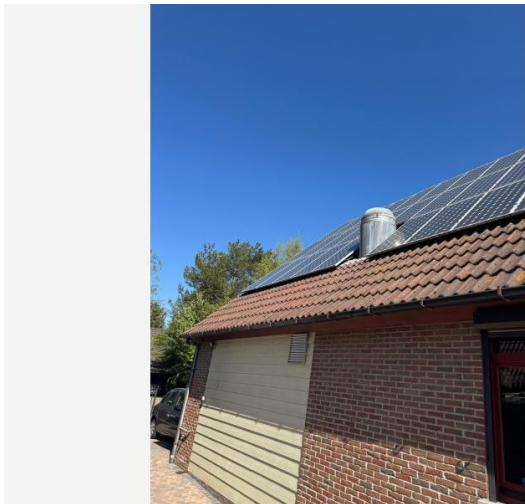
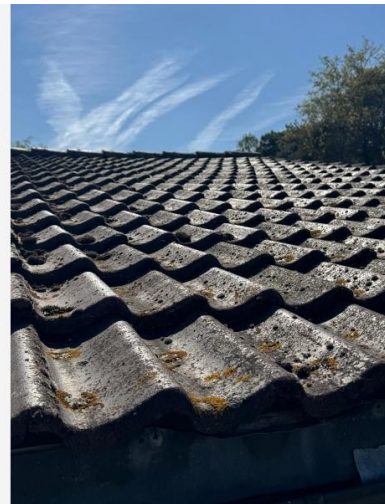
## Fiche 9: Dakbedekking bestaande uit pannen (niet verdacht)

| Beschrijving | Notitie | Terug te vinden op plannen |
|---|---|---|
| Fiche 9: Dakbedekking bestaande uit pannen (niet verdacht) | De dakbedekking is niet-asbestverdacht. | - |
