Asbestinventarisatetest

Lentelaan 12, 1600 Sint-Pieters-Leeuw

Attestnummer : 20240725-000091.000

Uitgegeven op : 25.07.2024

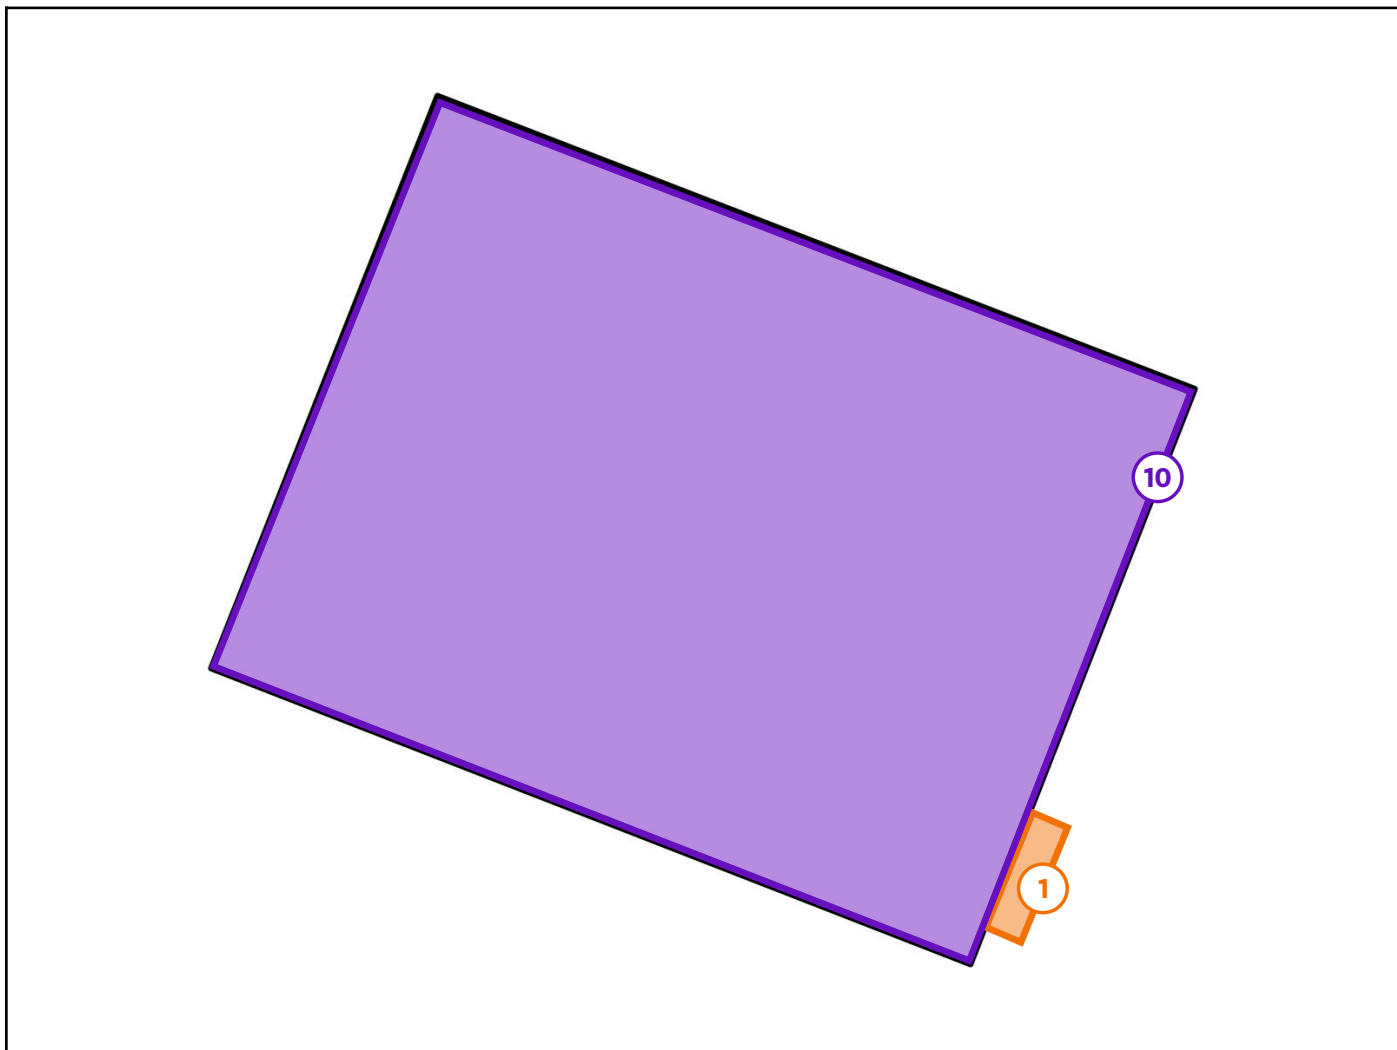
Plan 1.8: Woning: daken v1

Beschrijving	Type	Actie
1. Leien afdak voordeur	Asbestmateriaal	Verwijderen
10. Onderdak woning	Advies	-

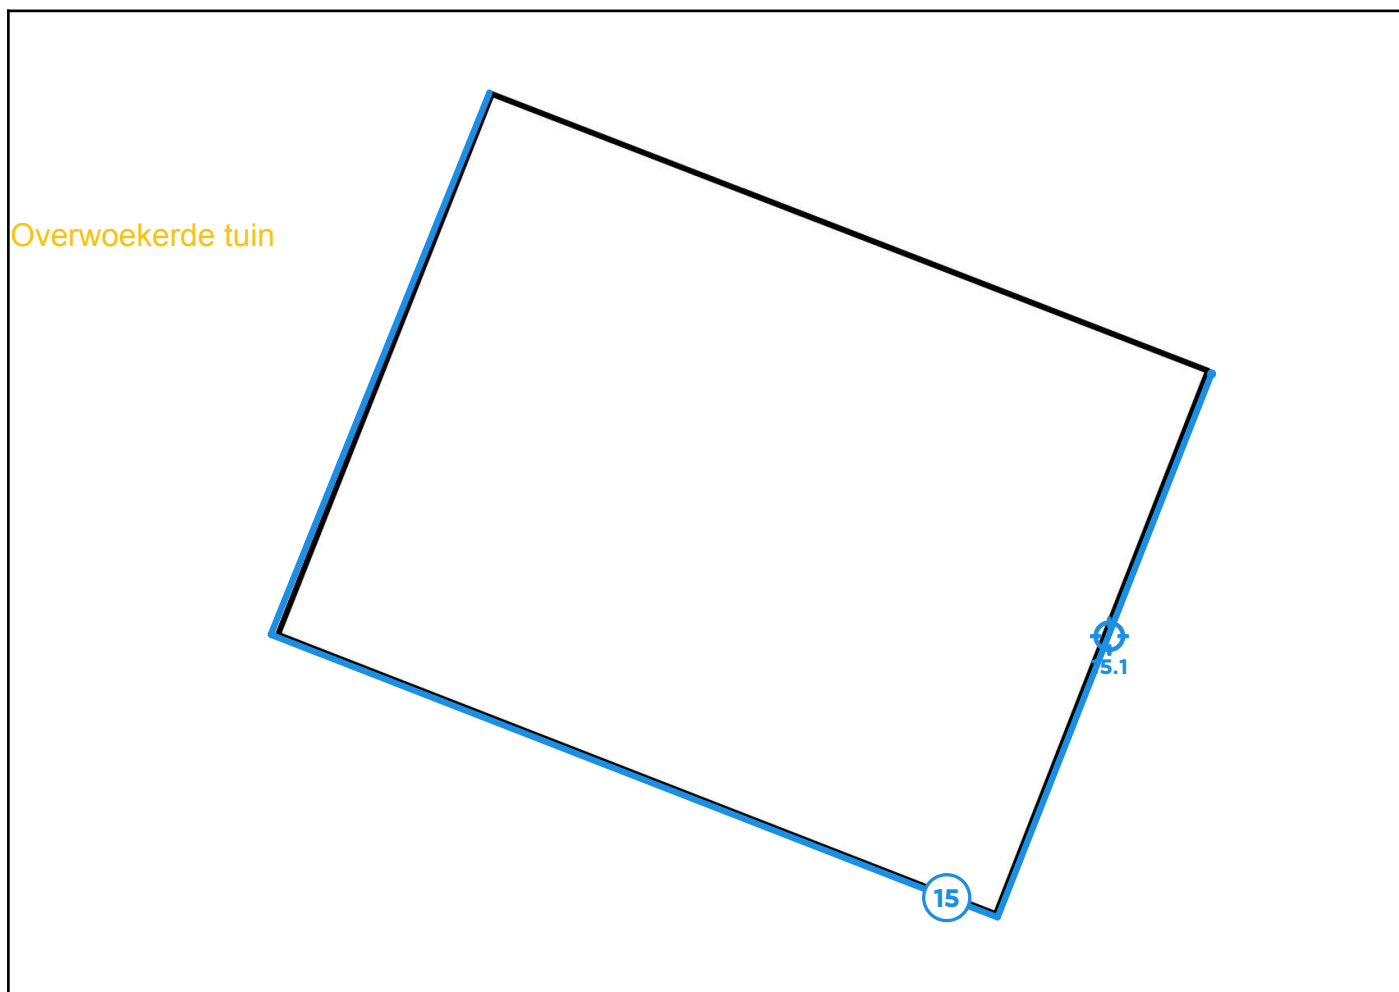
Plan 1.9: Woning: buitenkant v1

Beschrijving	Type	Actie
3. Overwoekerde tuin	Beperking	-
15. Mastiek (gevel-kader)	Geen asbest	-
15.1 Code: Staal 3	Puntmonster	-

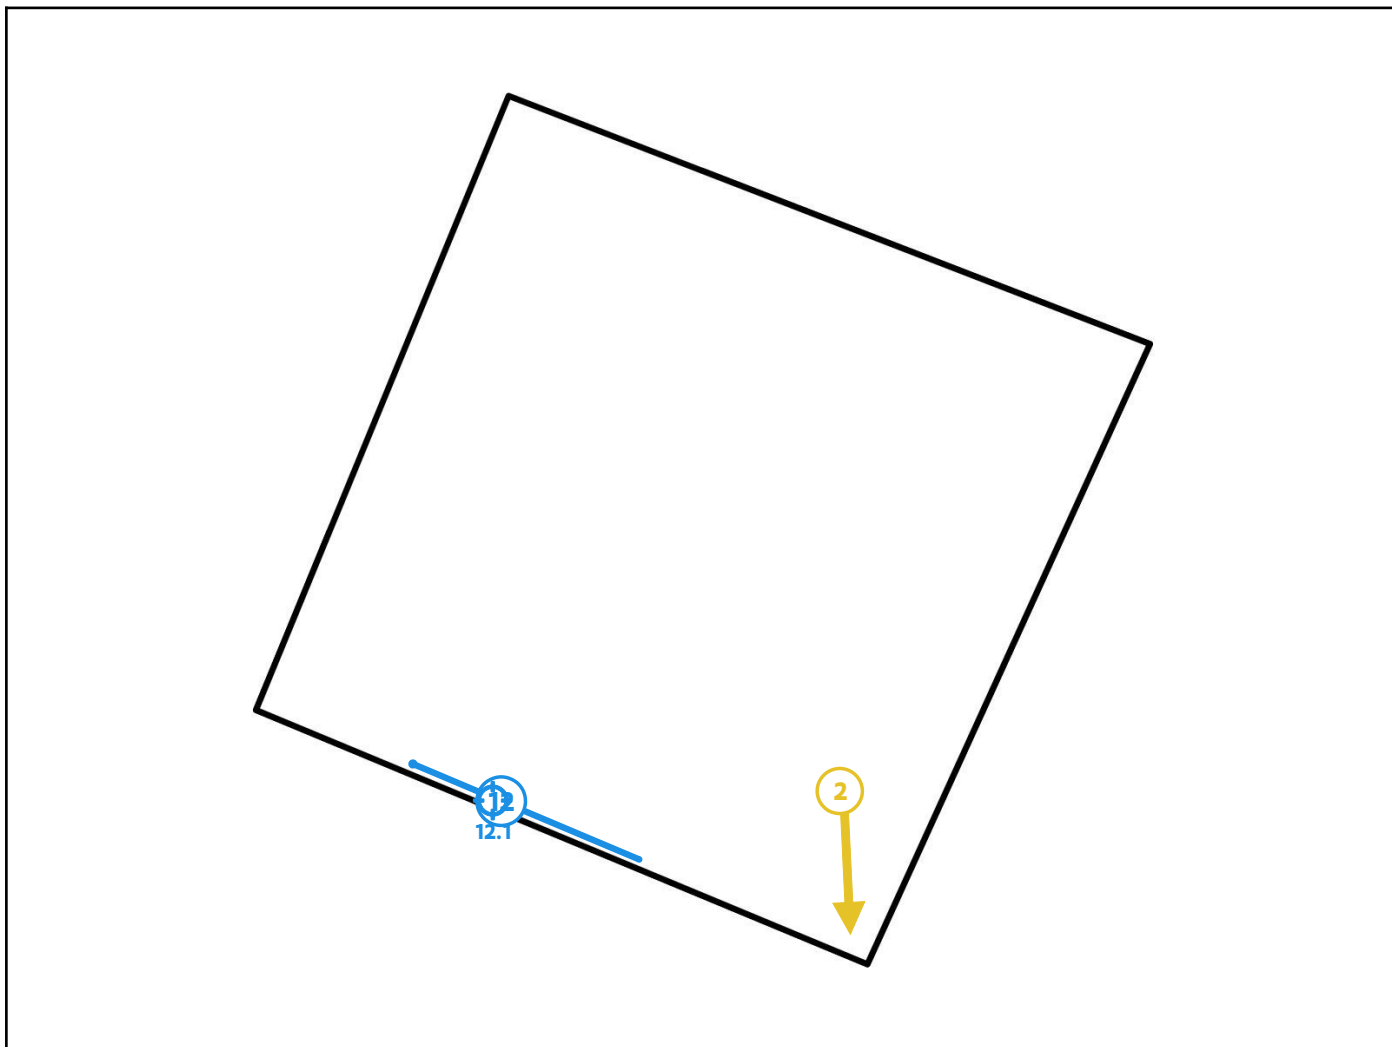
Plan 2.2: Tuinhuis: plattegrond v1

Beschrijving	Type	Actie
2. Bitumen rond pomp tuinhuis	Asbestmateriaal	Zorgvuldig beheren
12. Mastiek (kader-glas) tuinhuis	Geen asbest	-
12.1 Code: Staal 4	Puntmonster	-

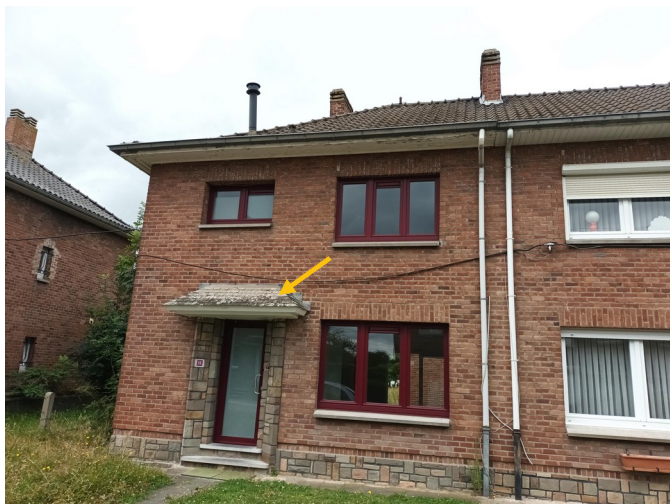
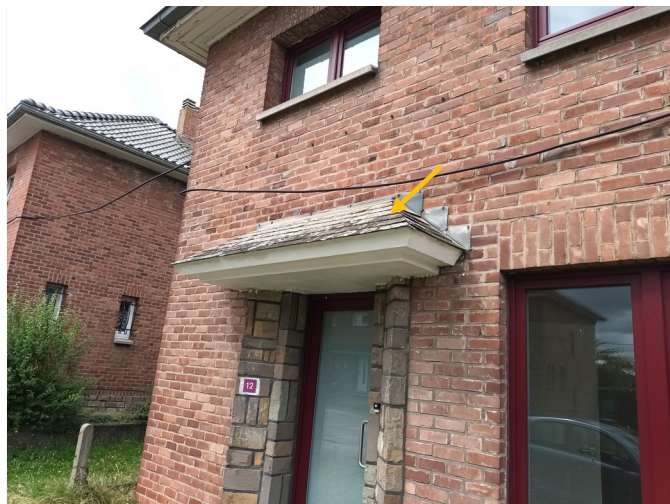
Het asbestmateriaal valt onder de mijlpaal van 2034.

Eindbeoordeling materiaalrisico	Verhoogd materiaalrisico en/of verhoogde kans op vezelvrijgave
---------------------------------	--

Gebondenheid	Categorie 1: hechtgebonden in oorsprong
Asbestsoort (vezeltype)	Crocidoliet aanwezig
Asbestconcentratie	Laag (< 50%)
Afschermingsgraad van het gehele materiaal	Geheel of deels vrij aan de buitenlucht
Toestand van het materiaal	Matig beschadigd, matig verweerd

Beschrijving	Leien afdak voordeur
Omgeving	Buiten
Primaire drager	Schuin dak
Asbestmateriaal	Dak- en gevelbekleding - Lei, shingle
Bindmiddel van asbestmateriaal	Cement
Gebondenheid op basis van bindmiddel	Hecht
Hoeveelheid (oppervlakte - aantal)	<ul style="list-style-type: none">• 4,00 m² - 1 stuk
Totale oppervlakte	4,00 m ²
Eenvoudig bereikbaar	Ja
Bevestigingswijze	<ul style="list-style-type: none">• Genageld, geniet
Identificatiemethode	Vaststelling zonder monstername
Destructieve handeling voor identificatie	Nee

Verwijderen

- Zorg voor een veilig beheer. Vermijd het beschadigen van het asbestmateriaal. Controleer de toestand jaarlijks op wijzigingen.
- Hemelwater dat afspoelt van asbestcement daken of gevels kan asbestdeeltjes bevatten. Gebruik het enkel voor gesloten circuits (bv. spoelen toiletten). Reinig na het vervangen van het dak of de gevel de dakgoten en regenwaterput of -ton om asbesthoudend sediment of slib te verwijderen

- Eenvoudige handelingen: mag via doe-het-zelf of door werknemer(s) met opleidingsattest eenvoudige handelingen
Geen complexe situatie.

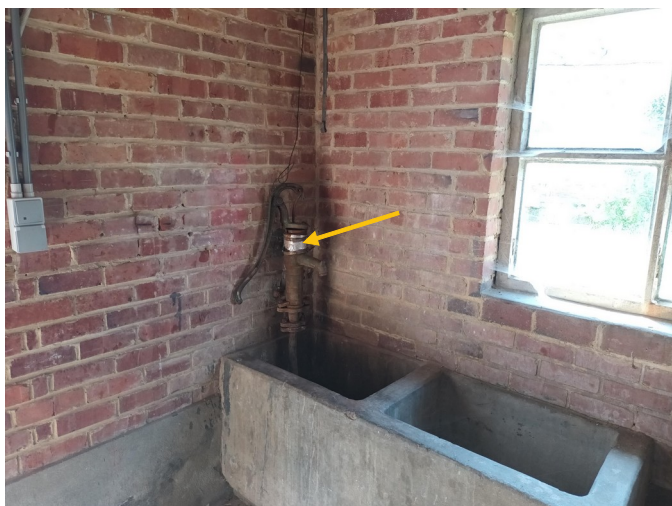
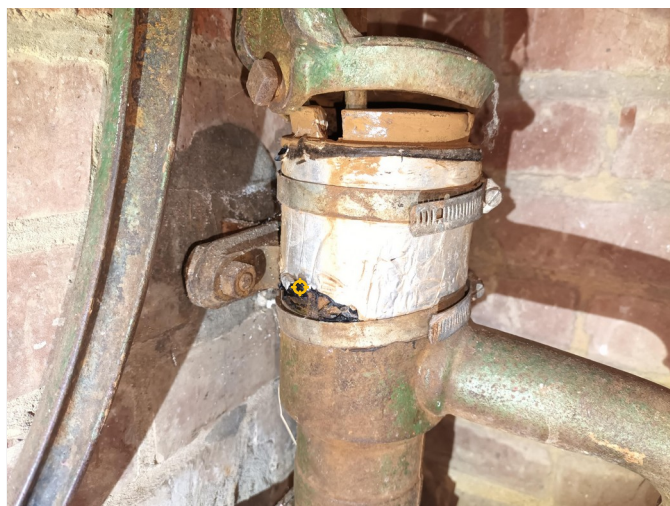
Het asbestmateriaal valt onder de mijlpaal van 2040.

Eindbeoordeling materiaalrisico	Laag materiaalrisico en/of verlaagde kans op vezelvrijgave
---------------------------------	--

Gebondenheid	Categorie 1: hechtgebonden in oorsprong
Asbestsoort (vezeltype)	Alleen chrysotiel
Asbestconcentratie	Laag (< 50%)
Afschermingsgraad van het gehele materiaal	Geheel of deels (ook) vrij aan de binnenlucht
Toestand van het materiaal	Licht beschadigd, licht verweerd. Intact materiaal type Pical – asbestboard of categorie III 'gebondenheid'

#	Type	Referentie	Resultaat
2.1	Puntmonster	Staal 5	Chrysotiel

Beschrijving	Bitumen rond pomp tuinhuis
Omgeving	Binnen
Primaire drager	Sanitaire infrastructuur en uitrusting (toe- en afvoer)
Asbestmateriaal	In-situ afwerkingslagen - Smeerlaag
Bindmiddel van asbestmateriaal	Bitumen (roofing, teer, asfalt)
Gebondenheid op basis van bindmiddel	Hecht
Hoeveelheid (oppervlakte - dikte - aantal)	<ul style="list-style-type: none">• 0,20 m² - 1,00 cm - 1 stuk
Totaal volume	0,002 m ³
Eenvoudig bereikbaar	Ja
Bevestigingswijze	<ul style="list-style-type: none">• Verlijmd, ingegoten, versmeerd
Identificatiemethode	Vaststelling met monsternamen
Destructieve handeling voor identificatie	Nee
Opmerking	Hoeveelheid is ruwe inschatting. Niet letterlijk over te nemen.

Zorgvuldig beheren

- Zorg voor een veilig beheer. Vermijd het beschadigen van het asbestmateriaal. Controleer de toestand jaarlijks op wijzigingen.

- Eenvoudige handelingen: mag via doe-het-zelf of door werknemer(s) met opleidingsattest eenvoudige handelingen
Geen complexe situatie.

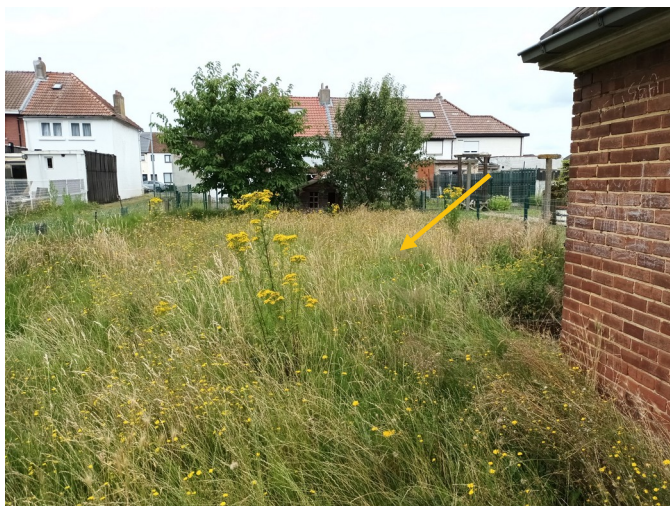
Situeringfoto

Tijdelijke beperking

Reden: Overwoekerende vegetatie

Uitleg van de asbestdeskundige: De tuin was overwoekerd. Het is mogelijk dat hier nog asbesthoudende toepassingen/afval verborgen liggen. Het is aangeraden hier extra aandacht aan te besteden.

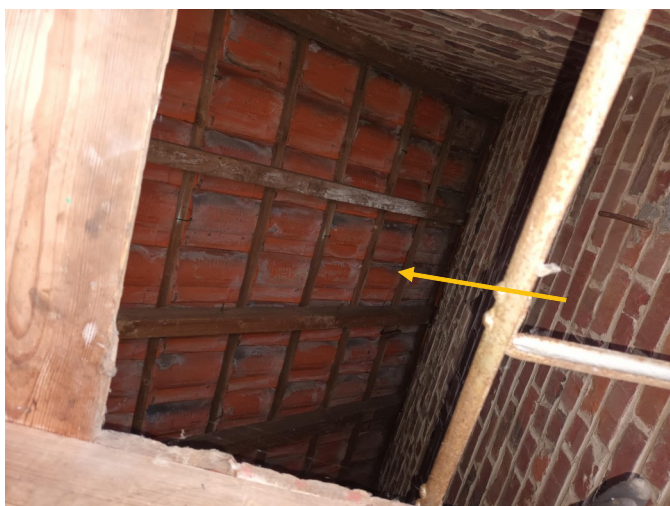
Vrije foto

Er was geen onderdak aanwezig in het tuinhuis.

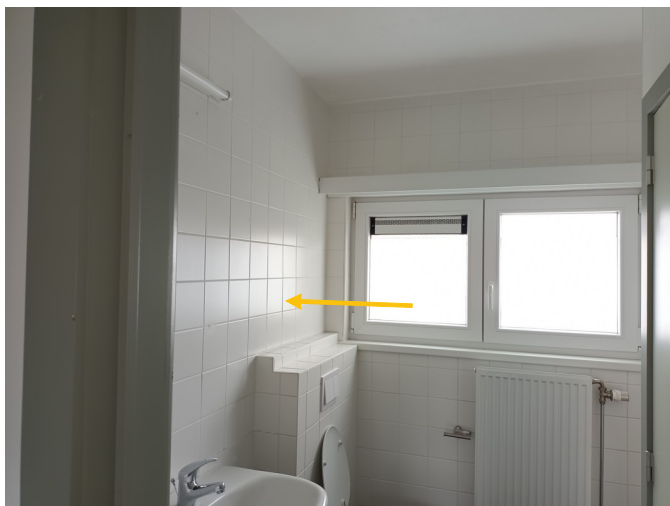
Vrije foto

De tegelijm achter de faience tegels in de badkamer is asbestverdacht. Deze kon niet bemonsterd worden zonder destructieve handelingen uit te voeren. In geval van renovatie/sloop is het aangeraden een bijkomend destructief onderzoek te laten uitvoeren.

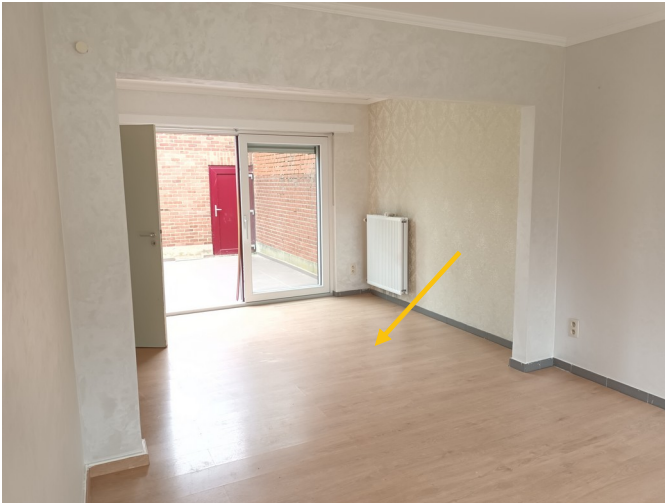
Vrije foto

In de woonkamer en eetkamer is een laminaatvloer aanwezig. Het is mogelijk dat hier nog een asbesthoudende vinylvloer onder verborgen ligt. Dit kon niet worden vastgesteld zonder destructieve handelingen uit te voeren. In geval van renovatie/sloop is het aangeraden een bijkomend destructief onderzoek te laten uitvoeren.

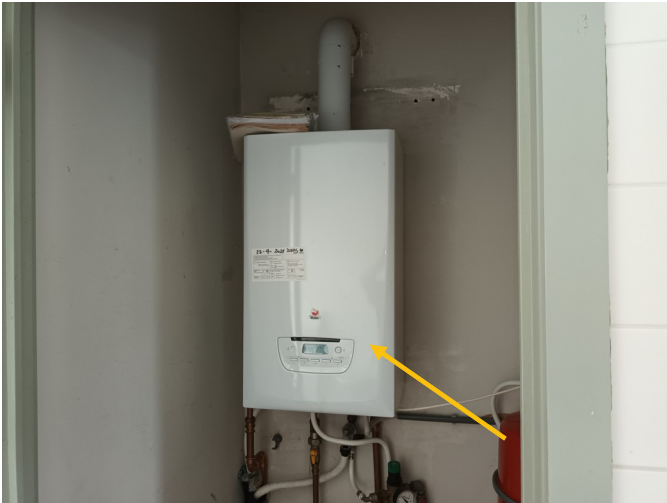
Vrije foto

De stookinstallatie werd recentelijk vernieuwd. Deze bevat geen asbesthoudende toepassingen meer.

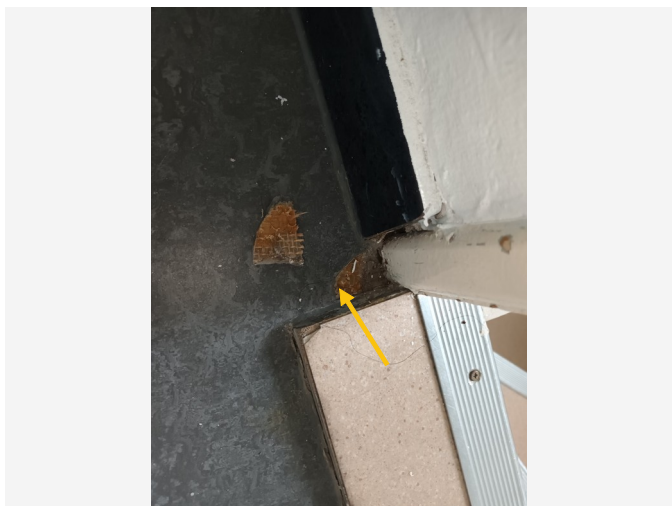
Vrije foto

De vinylvloer in de nachthal en slaapkamers werd visueel beoordeeld als niet-asbestverdacht.

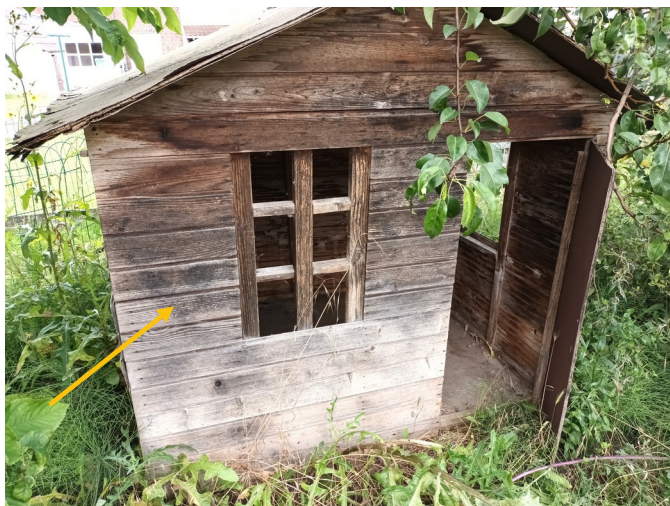
Vrije foto

Het hondenhok achteraan de tuin bestaat uit een houten constructie. Deze bevat geen asbestverdachte toepassingen.

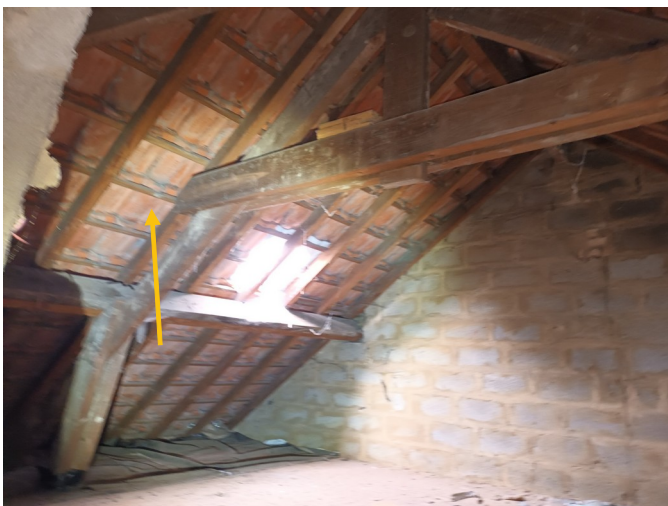
Vrije foto

Er was geen onderdak aanwezig in de woning.

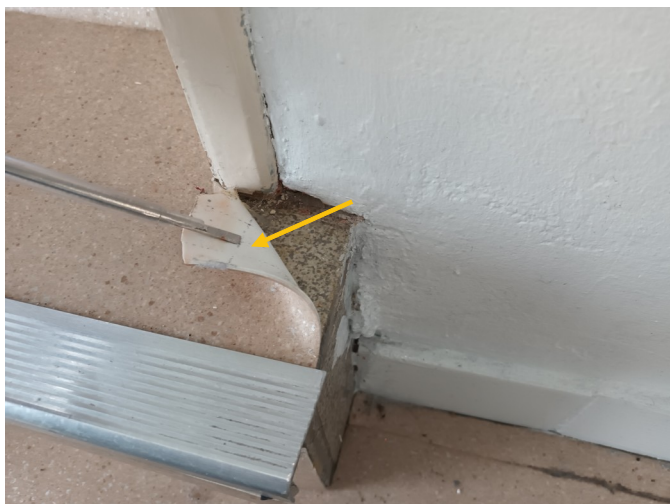
Vrije foto

De vinylvloer in de inkomhal, toilet en trap werd visueel beoordeeld als niet-asbestverdacht.
