# Asbestinventarisatetest

Beneluxlaan 23, 1502 Halle

Attestnummer : 20240805-000063.000

Uitgegeven op : 05.08.2024

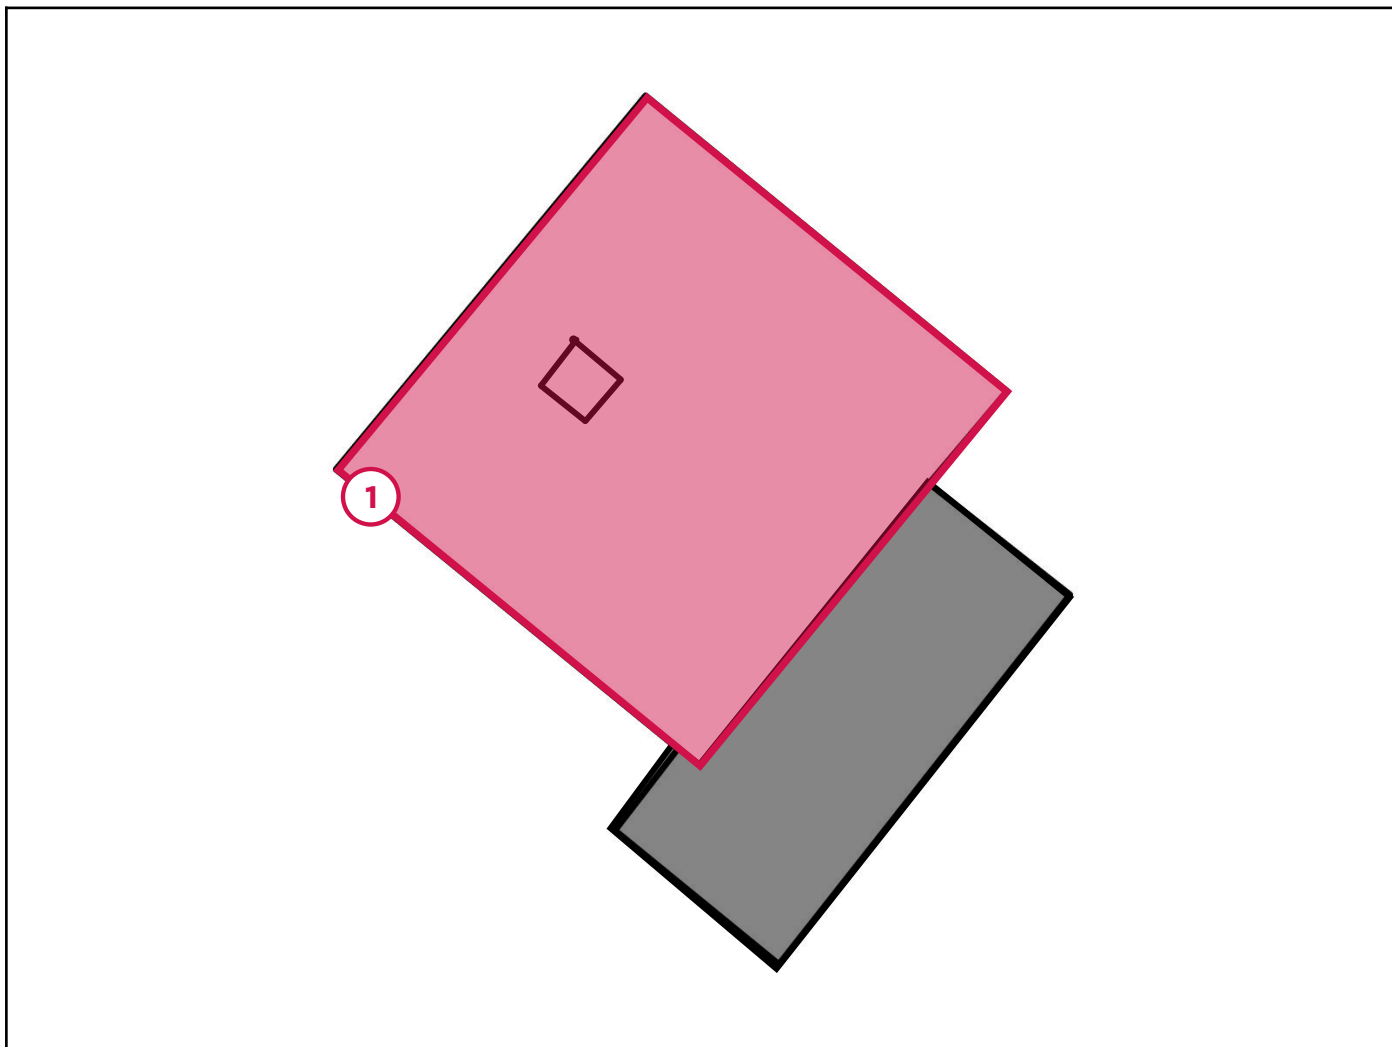
## Plan 1.3: zolder

Beschrijving	Type	Actie
1. losse platen op zolder	Asbestmateriaal	Dringend verwijderen

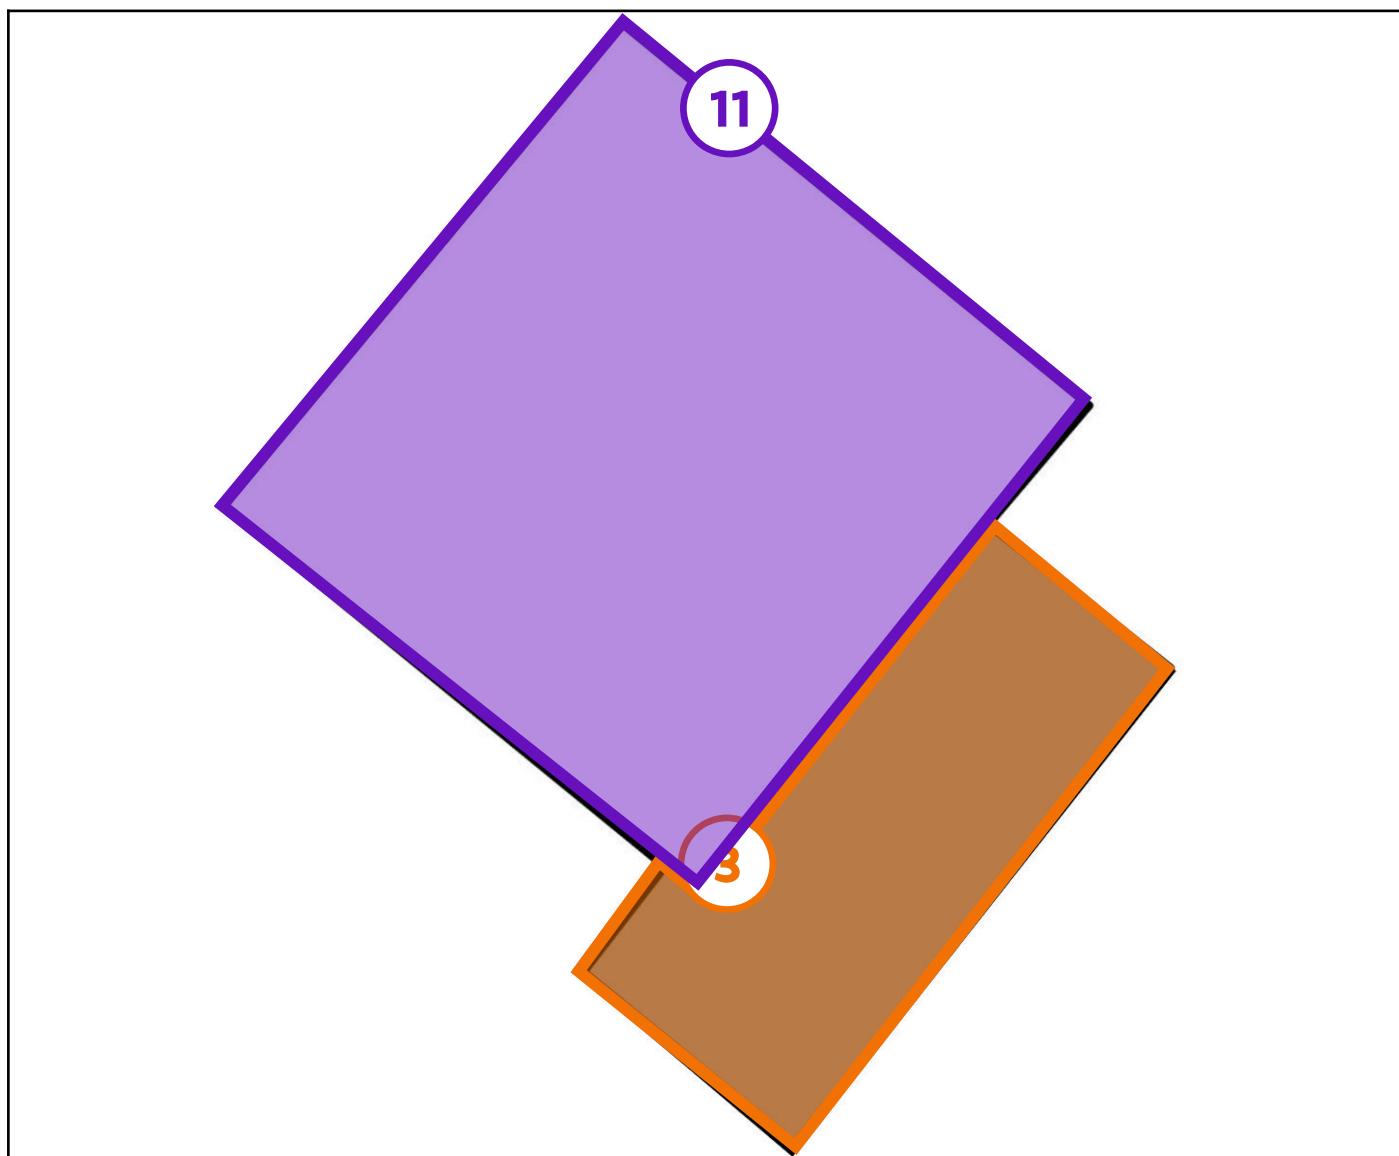
## Plan 1.4: dakplan

Beschrijving	Type	Actie
3. roofing dak garage	Asbestmateriaal	<a href="#">Verwijderen</a>
11. geen onderdak hoofdak woning	Advies	-

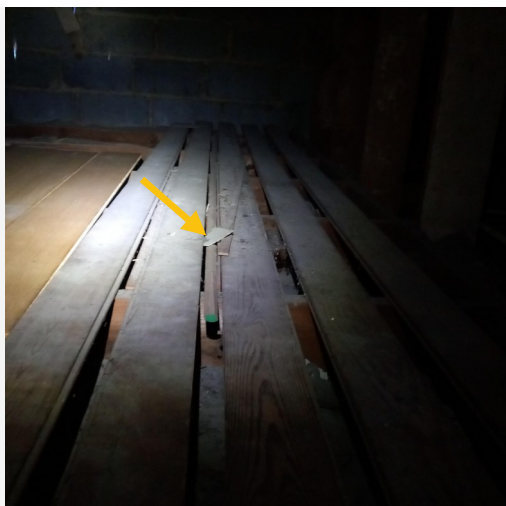
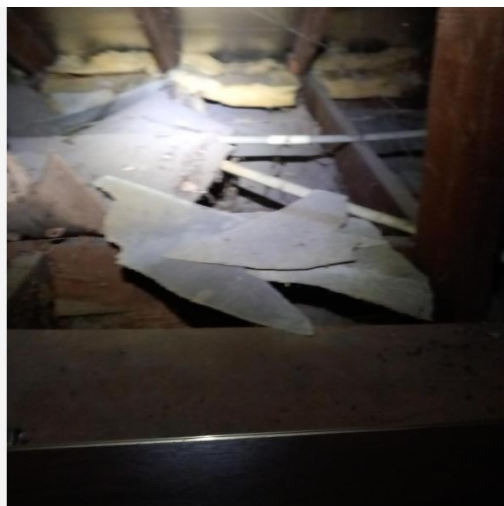
**Dringend verwijderen**

De zolder ligt bezaaid met brokstukken, deze verspreid tussen de spanten van het plafond.

- Sluit de ruimte luchtdicht af en vermijd het betreden van de ruimte in afwachting van verwijdering.
- Verwijder het asbestafval.

- Eenvoudige handelingen: enkel door erkend asbestverwijderaar  
Gezien de complexiteit van de werken is de uitvoering door een erkend saneerder sterk aan te raden.  
Werken volgens de richtlijnen uit de Codex, boek VI, Titel 3."

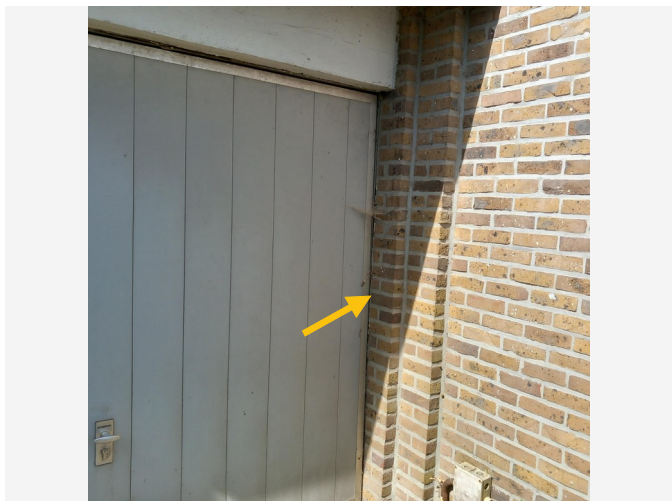
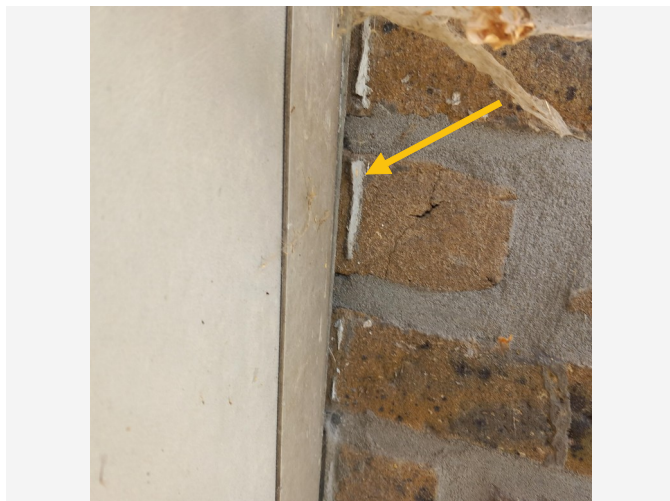
## Fiche 2: witte mastiek restanten verspreid aan alle ramen/muur

Eindbeoordeling materiaalrisico	Verhoogd materiaalrisico en/of verhoogde kans op vezelvrijgave
---------------------------------	--

Gebondenheid	Categorie 1: hechtgebonden in oorsprong
Asbestsoort (vezeltype)	Alleen chrysotiel
Asbestconcentratie	Laag (< 50%)
Afschermingsgraad van het gehele materiaal	Geheel of deels vrij aan de buitenlucht
Toestand van het materiaal	Matig beschadigd, matig verweerd

<b>Beschrijving</b>	witte mastiek restanten verspreid aan alle ramen/muur
<b>Omgeving</b>	Buiten
<b>Primaire drager</b>	Wandopening verticaal (raam, deur, ...)
<b>Asbestmateriaal</b>	In-situ afwerkingslagen - Pasta, stopverf, voegsel, stopsel, vulsel, mastiek, kitten, ...
<b>Bindmiddel van asbestmateriaal</b>	Kitten, mastiek, pasta
<b>Gebondenheid op basis van bindmiddel</b>	Hecht
<b>Hoeveelheid (gewicht - aantal)</b>	<ul style="list-style-type: none"><li>• 10,00 kg - 1 stuk</li></ul>
<b>Totaal gewicht</b>	10,00 kg
<b>Eenvoudig bereikbaar</b>	Ja
<b>Bevestigingswijze</b>	<ul style="list-style-type: none"><li>• Verlijmd, ingegoten, versmeerd</li></ul>
<b>Identificatiemethode</b>	Vaststelling met bewijsdocument, zonder monstername
<b>Destructieve handeling voor identificatie</b>	Nee
<b>Opmerking</b>	<p>inschatting hoeveelheid</p> <p>aan de ramen, deuren en poort zijn visueel restanten zichtbaar van witte mastiek. deze is slecht verwijderd in het verleden. Hierover is grijze of rode siliconen aangebracht. In pand nr 17 (hetzelfde type) van de sociale wijk in de Beneluxlaan, bevestigt de labo analyse dat de witte mastiek asbesthoudend is (zie bewijsdocument)</p>

- Zorg voor een veilig beheer. Vermijd het beschadigen van het asbestmateriaal. Controleer de toestand jaarlijks op wijzigingen.

- Eenvoudige handelingen: mag via doe-het-zelf of door werknemer(s) met opleidingsattest eenvoudige handelingen  
Metselwerk rondom de bron loskappen en deze zonder te beschadigen/breken wegnemen. Uitvoering door daartoe opgeleid personeel en volgens de richtlijnen uit de Codex, boek VI, Titel 3."

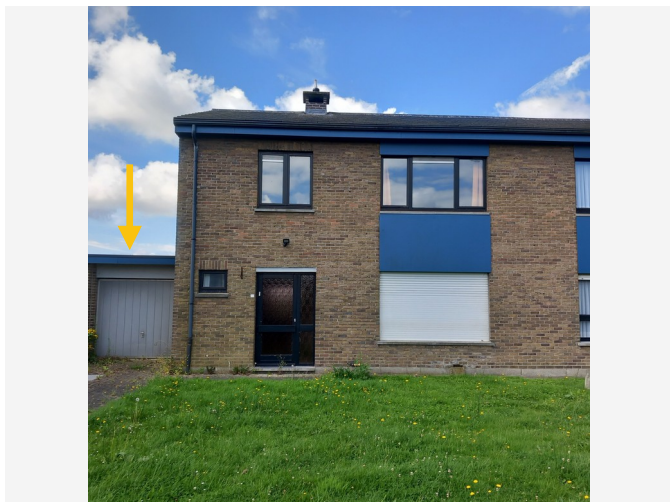
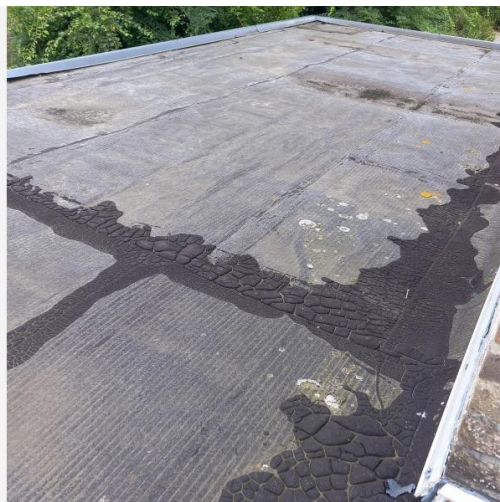
Eindbeoordeling materiaalrisico	Verhoogd materiaalrisico en/of verhoogde kans op vezelvrijgave
---------------------------------	--

Gebondenheid	Categorie 1: hechtgebonden in oorsprong
Asbestsoort (vezeltype)	Alleen chrysotiel
Asbestconcentratie	Laag (< 50%)
Afschermingsgraad van het gehele materiaal	Geheel of deels vrij aan de buitenlucht
Toestand van het materiaal	Matig beschadigd, matig verweerd

Beschrijving	roofing dak garage
Omgeving	Buiten
Primaire drager	Plat dak
Asbestmateriaal	Dak- en gevelbekleding - Roofing
Bindmiddel van asbestmateriaal	Bitumen (roofing, teer, asfalt)
Gebondenheid op basis van bindmiddel	Hecht
Hoeveelheid (oppervlakte - aantal)	• 19,98 m <sup>2</sup> - 1 stuk
Totale oppervlakte	19,98 m <sup>2</sup>
Eenvoudig bereikbaar	Ja
Bevestigingswijze	• Verlijmd, ingegoten, versmeerd
Identificatiemethode	Vaststelling zonder monstername Motivatie: Groot risico op structurele gevolgschade (lekschade, werking installatie,...)
Destructieve handeling voor identificatie	Nee
Opmerking	Oudere roofing kan asbesthoudend zijn. Geen staalname omwille van mogelijke structurele schade. Geen bewijsdocument van vernieuwing roofing aanwezig. Momenteel wordt de roofing als asbesthoudend beschouwd tot het tegendeel bewezen is.

- Zorg voor een veilig beheer. Vermijd het beschadigen van het asbestmateriaal. Controleer de toestand jaarlijks op wijzigingen.

- Eenvoudige handelingen: mag via doe-het-zelf of door werknemer(s) met opleidingsattest eenvoudige handelingen  
De roofing met onderliggende dakstructuur integraal verwijderen als asbesthoudende afval. Bron fixeren en onder constante verneveling zo min mogelijk beschadigen bij het wegnemen.

Uitvoering door opgeleid personeel en/of erkend saneerder en volgens de richtlijnen uit de Codex, boek VI, Titel 3.

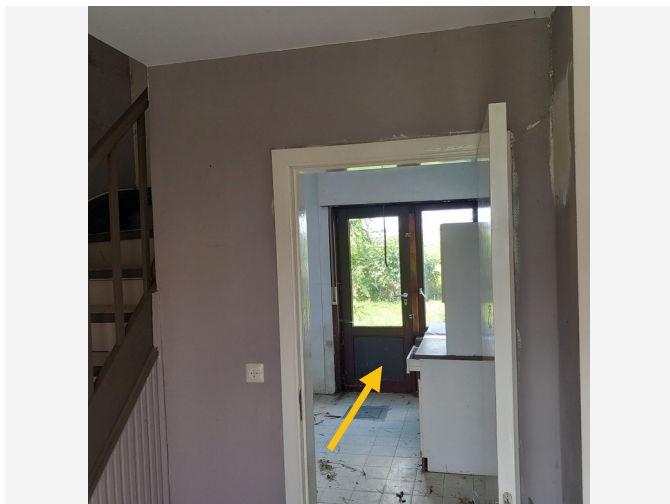
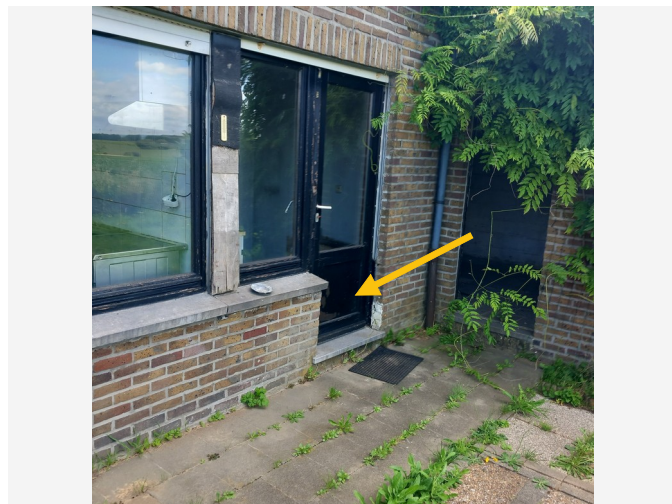
Eindbeoordeling materiaalrisico	Zeer laag materiaalrisico en/of zeer lage kans op vezelvrijgave
---------------------------------	---

Gebondenheid	Categorie 1: hechtgebonden in oorsprong
Asbestsoort (vezeltype)	Alleen chrysotiel
Asbestconcentratie	Laag (< 50%)
Afschermingsgraad van het gehele materiaal	Geheel of deels (ook) vrij aan de binnenlucht
Toestand van het materiaal	Onbeschadigd, niet verweerd

Beschrijving	deurpaneel achterdeur
Omgeving	Grenst aan binnen- en buitenlucht
Primaire drager	Wandopening verticaal (raam, deur, ...)
Asbestmateriaal	Plaat, paneel, tablet - Geëmailleerd, type Glasal
Bindmiddel van asbestmateriaal	Cement
Gebondenheid op basis van bindmiddel	Hecht
Hoeveelheid (oppervlakte - dikte - aantal)	• 0,50 m <sup>2</sup> - 0,05 cm - 2 stuks
Totaal volume	< 0,001 m <sup>3</sup>
Eenvoudig bereikbaar	Ja
Bevestigingswijze	• Geklemd
Identificatiemethode	Vaststelling zonder monsternamen
Destructieve handeling voor identificatie	Nee
Opmerking	<p>paneel komt zowel binnen als buiten voor met vermoedelijk isolatielaag ertussen.</p> <p>Gekende toepassing. Deze toepassing is geanalyseerd in een gelijkaardig pand in de Beneluxlaan nr 17, zie bewijsdocument. Uit de analyse blijkt dat er enkel chrysotiel aanwezig is in deze toepassing.</p>

- Zorg voor een veilig beheer. Vermijd het beschadigen van het asbestmateriaal. Controleer de toestand jaarlijks op wijzigingen.

- Eenvoudige handelingen: mag via doe-het-zelf of door werknemer(s) met opleidingsattest eenvoudige handelingen  
"Bron in geheel en zonder te beschadigen wegnemen.

Uitvoering door daartoe opgeleid personeel en volgens de richtlijnen uit de Codex, boek VI, Titel 3. "

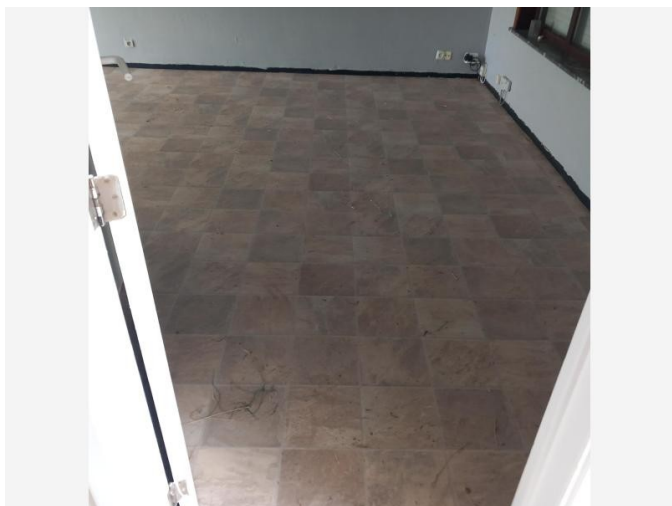
vinyl in de woonkamer visueel herkend als niet asbestverdacht.  
geen verdachte toepassing waargenomen onder de vinyl

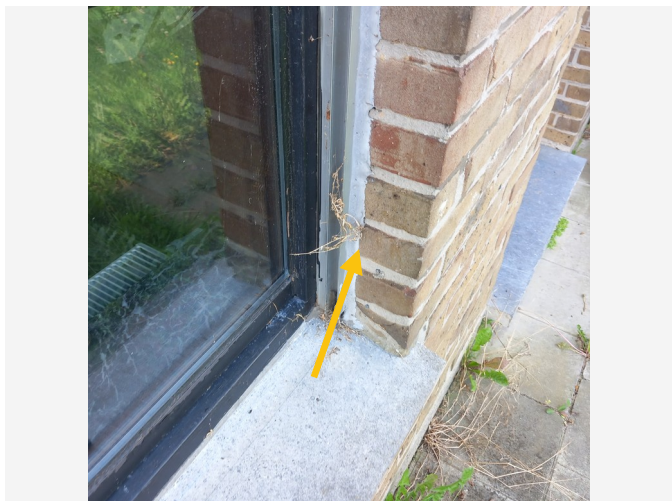
# Fiche 6: grijze siliconen kader/muur voor- en achtergevel

Er zijn restanten teruggevonden onder de grijze siliconen van oudere witte mastiek. Deze blijkt positief uit de labo analyse van een gelijkaardig pand in de Beneluxlaan (nr 17) , zie bewijsdocument. de grijze siliconen zelf is negatief. Verwijdering van de witte mastiek kan niet zonder de grijze mee te verwijderen en visa versa.

Hierdoor moet de grijze siliconen eveneens als positief beschouwd worden.

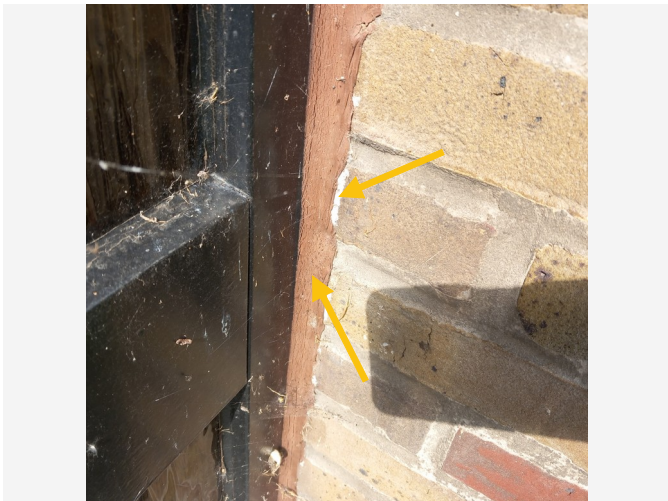
# Fiche 7: rode siliconen kader/muur voor-, achter- en zijgevel

Er zijn restanten teruggevonden onder de rode siliconen van oudere witte mastiek. Deze blijkt positief uit de labo analyse van een gelijkaardig pand in de Beneluxlaan (nr 17) , zie bewijsdocument. de rode siliconen zelf is negatief. Verwijdering van de witte mastiek kan niet zonder de rode mee te verwijderen en visa versa.

Hierdoor moet de rode siliconen eveneens als positief beschouwd worden.

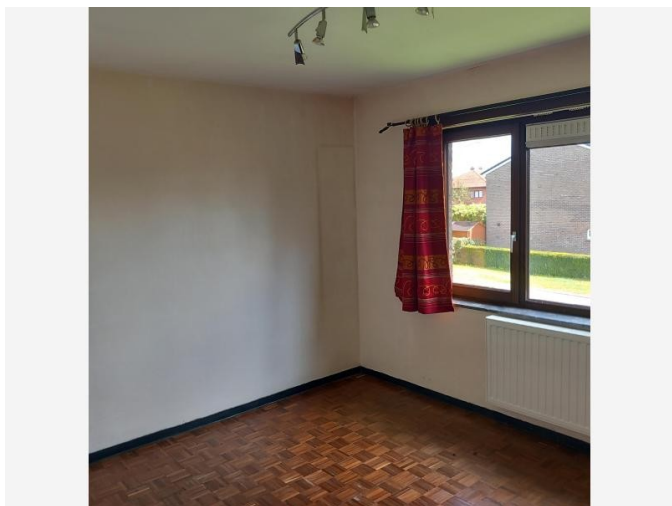
Visueel vastgesteld. de houten vloer/laminaat of vinyl op de verdieping is niet asbestverdacht. Geen weet van andere toepassingen onder deze vloerbekleding.

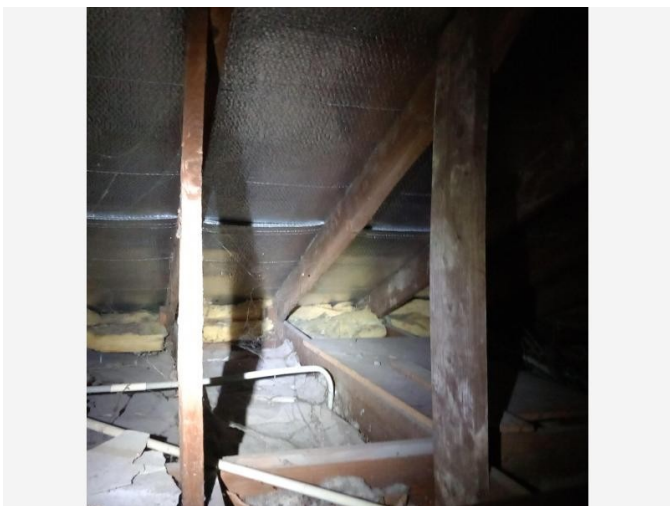
Er is isolatie aangebracht rechtstreeks onder de pannen. er is geen nieuw onderdak vastgesteld. Echter door de grote beschadiging van het oude onderdak is het sterk aangeraden om de dakstructuur nader te onderzoeken. Er kunnen immers nog brokstukken van de oude menuiserie genageld zitten op de dakstructuur.

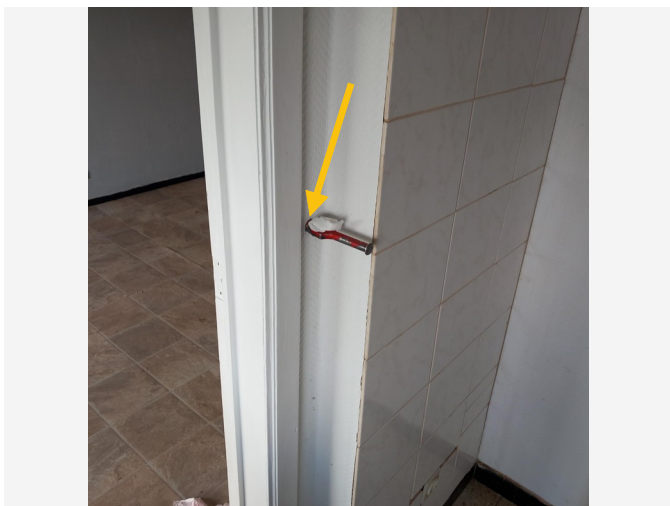
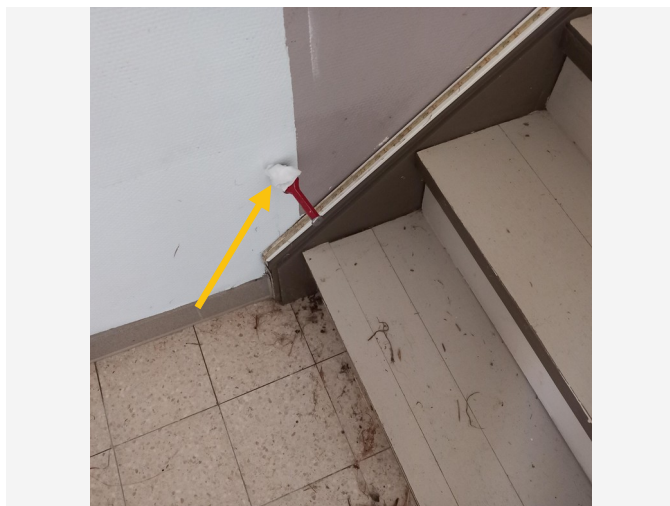
Geen asbest

#	Type	Referentie	Resultaat
12.1	Mengmonster	staal 1	Geen asbest

Beschrijving	pleisterwerk muur verspreide staalname
Omgeving	Binnen
Primaire drager	Binnenwand
Bindmiddel van materiaal	Gips - kalk
Gebondenheid op basis van bindmiddel	Niet-hechtgebonden
Hoeveelheid (oppervlakte - dikte - aantal)	• 120,00 m <sup>2</sup> - 1,00 cm - 1 stuk
Totaal volume	1,20 m <sup>3</sup>
Identificatiemethode	Vaststelling met monstername
Destructieve handeling voor identificatie	Nee
Opmerking	<p>inschatting hoeveelheid</p> <p>In gelijkaardige panden in de Beneluxlaan nr 37-39 en 25 is er asbesthoudend pleisterwerk aangetroffen volgens labo analyse (zie bewijsdocument).</p> <p>Staalname uitgevoerd in de keuken, woonkamer, hal en slaapkamer.</p> <p>Het is aangewezen om extra stalen van het muurpleister te nemen om uit te sluiten dat het pleister asbesthoudend is, immers is er een reële kans dat er toch asbest in het pleister aanwezig is.</p>

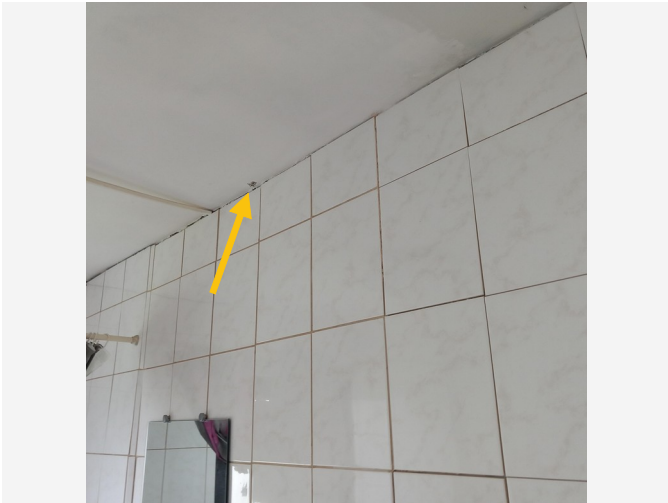
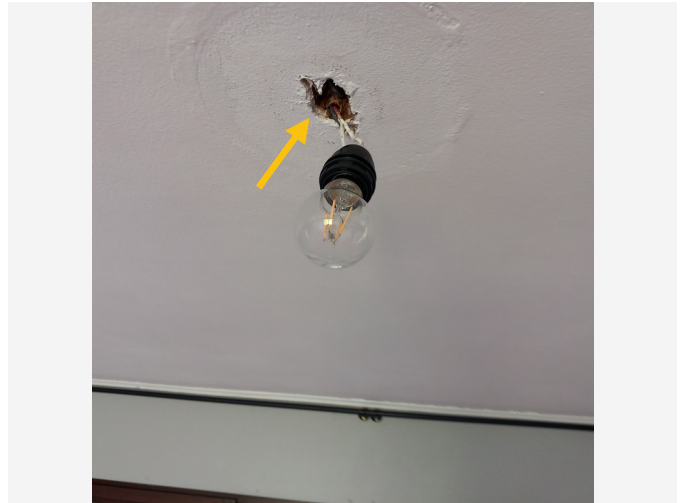
Geen asbest

#	Type	Referentie	Resultaat
13.1	Mengmonster	staal 2	Geen asbest

Beschrijving	pleisterwerk plafond verspreide staalname
Omgeving	Binnen
Primaire drager	Plafond
Bindmiddel van materiaal	Gips - kalk
Gebondenheid op basis van bindmiddel	Niet-hechtgebonden
Hoeveelheid (oppervlakte - dikte - aantal)	• 120,00 m <sup>2</sup> - 1,00 cm - 1 stuk
Totaal volume	1,20 m <sup>3</sup>
Identificatiemethode	Vaststelling met monstername
Destructieve handeling voor identificatie	Nee
Opmerking	<p>inschatting hoeveelheid</p> <p>In gelijkaardige panden in de Beneluxlaan nr 37en 39 is er asbesthoudend pleisterwerk aangetroffen volgens labo analyse (zie bewijsdocument).</p> <p>Staalname uitgevoerd in de keuken, woonkamer, hal en badkamer.</p> <p>Het is aangewezen om extra stalen van het plafondpleister te nemen om uit te sluiten dat het pleister asbesthoudend is, immers is er een reële kans dat er toch asbest in het pleister aanwezig is.</p>
