Asbestinventarisatetest

Beneluxlaan 27, 1502 Halle

Attestnummer : 20240805-000060.000

Zone 1: Hoofdgebouw

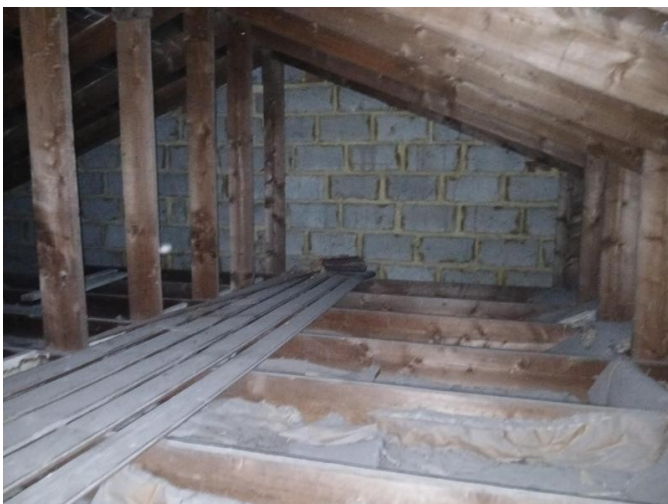
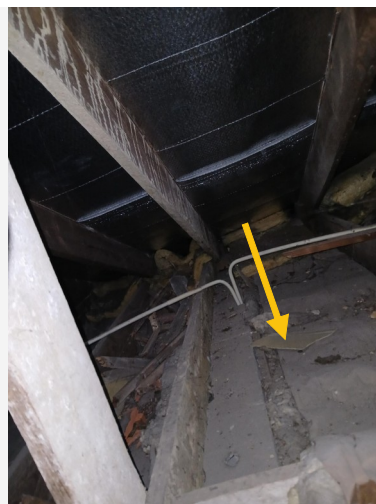
Het asbestmateriaal valt onder de mijlpaal van 2040.

De zolder ligt bezaaid met brokstukken, deze verspreid tussen de spanten van het plafond.

Beschrijving	losse platen op zolder
Type afvalstof	Betreft resten (contaminatie) van verwerking of beschadiging
Type resten (contaminatie)	<ul style="list-style-type: none">• Stukken, fragmenten (los, opliggend)
Besmette materialen	<ul style="list-style-type: none">• Minerale wol (isolatie)
Bron van de resten	De ganze zolder ligt bezaaid met brokstukken van menuiserie,
Omgeving	Binnen
Primaire drager	Vloer
Gebondenheid resten	Hecht
Hoeveelheid (gewicht - aantal)	<ul style="list-style-type: none">• 10,00 kg - 1 stuk
Totaal gewicht	10,00 kg
Eenvoudig bereikbaar	Ja
Identificatiemethode	Vaststelling met bewijsdocument, zonder monstername
Opmerking	<p>inschatting hoeveelheid, niet nader te bepalen.</p> <p>De ganze zolder ligt bezaaid met brokstukken van menuiserie, vermoedelijk oude onderdakplaten.</p> <p>Tevens is het aangewezen om de dakstructuur nader te bekijken. Mogelijk zitten er nog restanten van de menuiserie genageld op de dakstructuur.</p> <p>Bewijs van analyse toegevoegd. Analyse van identiek materiaal in dezelfde sociale wijk Beneluxlaan 17.</p>

- Sluit de ruimte luchtdicht af en vermijd het betreden van de ruimte in afwachting van verwijdering.
- Verwijder het asbestafval.

- Eenvoudige handelingen: enkel door erkend asbestverwijderaar
Gezien de complexiteit van de werken is de uitvoering door een erkend saneerder sterk aan te raden.
Werken volgens de richtlijnen uit de Codex, boek VI, Titel 3."

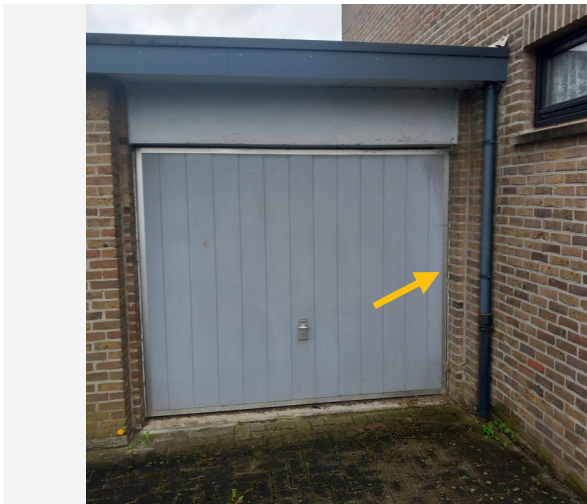
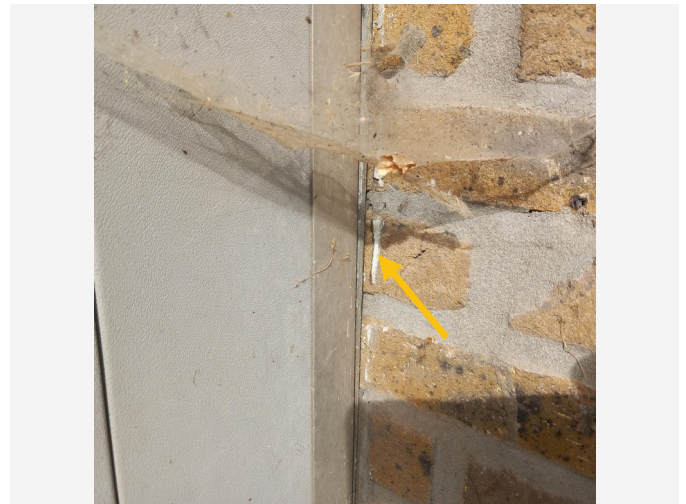
Eindbeoordeling materiaalrisico	Verhoogd materiaalrisico en/of verhoogde kans op vezelvrijgave
---------------------------------	--

Gebondenheid	Categorie 1: hechtgebonden in oorsprong
Asbestsoort (vezeltype)	Alleen chrysotiel
Asbestconcentratie	Laag (< 50%)
Afschermingsgraad van het gehele materiaal	Geheel of deels vrij aan de buitenlucht
Toestand van het materiaal	Zwaar beschadigd, zwaar verweerd

#	Type	Referentie	Resultaat
2.1	Puntmonster	staal 2	Chrysotiel

Beschrijving	witte mastiek kader/muur garagepoort
Omgeving	Buiten
Primaire drager	Wandopening verticaal (raam, deur, ...)
Asbestmateriaal	In-situ afwerkingslagen - Pasta, stopverf, voegsel, stopsel, vulsel, mastiek, katten, ...
Bindmiddel van asbestmateriaal	Kitten, mastiek, pasta
Gebondenheid op basis van bindmiddel	Hecht
Hoeveelheid (gewicht - aantal)	<ul style="list-style-type: none">• 5,00 kg - 1 stuk
Totaal gewicht	5,00 kg
Eenvoudig bereikbaar	Ja
Bevestigingswijze	<ul style="list-style-type: none">• Verlijmd, ingegoten, versmeerd
Identificatiemethode	Vaststelling met monstername
Destructieve handeling voor identificatie	Nee
Opmerking	<p>inschatting hoeveelheid</p> <p>aan de ramen, deuren en poort zijn visueel restanten zichtbaar van witte mastiek. deze is slecht verwijderd in het verleden. Hierover is grijze of rode siliconen aangebracht. Deze witte mastiek is asbesthoudend (zie bewijsdocument)</p>

- Zorg voor een veilig beheer. Vermijd het beschadigen van het asbestmateriaal. Controleer de toestand jaarlijks op wijzigingen.

- Eenvoudige handelingen: mag via doe-het-zelf of door werknemer(s) met opleidingsattest eenvoudige handelingen
"Metselwerk rondom de bron loskappen en deze zonder te beschadigen/breken wegnemen.
Uitvoering door daartoe opgeleid personeel en volgens de richtlijnen uit de Codex, boek VI, Titel 3."

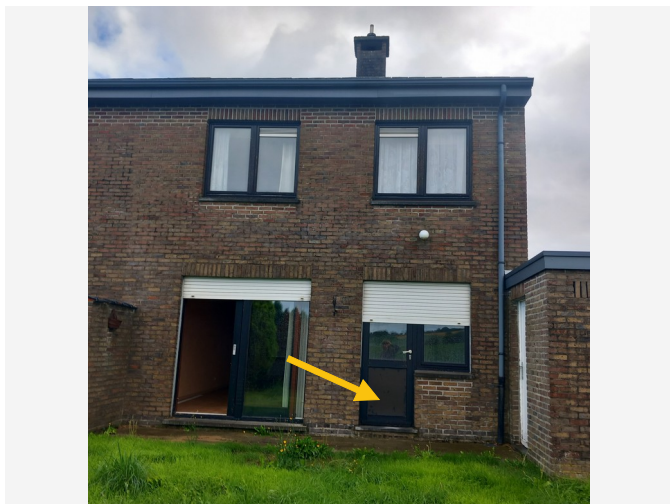
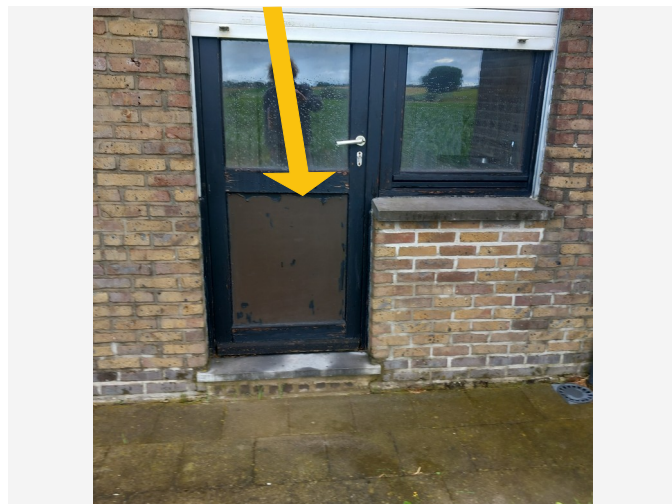
Eindbeoordeling materiaalrisico	Laag materiaalrisico en/of verlaagde kans op vezelvrijgave
---------------------------------	--

Gebondenheid	Categorie 1: hechtgebonden in oorsprong
Asbestsoort (vezeltype)	Alleen chrysotiel
Asbestconcentratie	Laag (< 50%)
Afschermingsgraad van het gehele materiaal	Geheel of deels (ook) vrij aan de binnenlucht
Toestand van het materiaal	Licht beschadigd, licht verweerd. Intact calciumsilicaatmateriaal of categorie III 'gebondenheid'

Beschrijving	deurpaneel keukendeur
Omgeving	Grenst aan binnen- en buitenlucht
Primaire drager	Wandopening verticaal (raam, deur, ...)
Asbestmateriaal	Plaat, paneel, tablet - Geëmailleerd, type Glasal
Bindmiddel van asbestmateriaal	Cement
Gebondenheid op basis van bindmiddel	Hecht
Hoeveelheid (oppervlakte - dikte - aantal)	• 0,50 m ² - 0,50 cm - 2 stuks
Totaal volume	0,005 m ³
Eenvoudig bereikbaar	Ja
Bevestigingswijze	• Geklemd
Identificatiemethode	Vaststelling zonder monsternamen
Destructieve handeling voor identificatie	Nee
Opmerking	<p>paneel komt zowel binnen als buiten voor met vermoedelijk isolatielaag ertussen.</p> <p>Gekende toepassing. Deze toepassing is geanalyseerd in een gelijkaardig pand in de Beneluxlaan nr 17, zie bewijsdocument. Uit de analyse blijkt dat er enkel chrysotiel aanwezig is in deze toepassing.</p>

- Zorg voor een veilig beheer. Vermijd het beschadigen van het asbestmateriaal. Controleer de toestand jaarlijks op wijzigingen.

- Eenvoudige handelingen: mag via doe-het-zelf of door werknemer(s) met opleidingsattest eenvoudige handelingen
"Bron in geheel en zonder te beschadigen wegnemen.

Uitvoering door daartoe opgeleid personeel en volgens de richtlijnen uit de Codex, boek VI, Titel 3. "

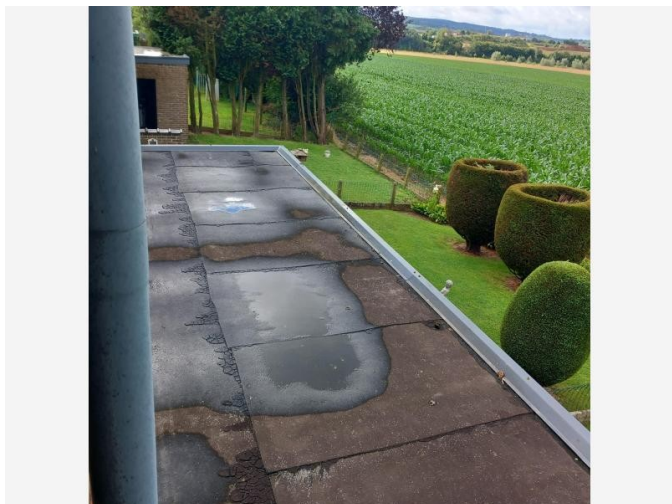
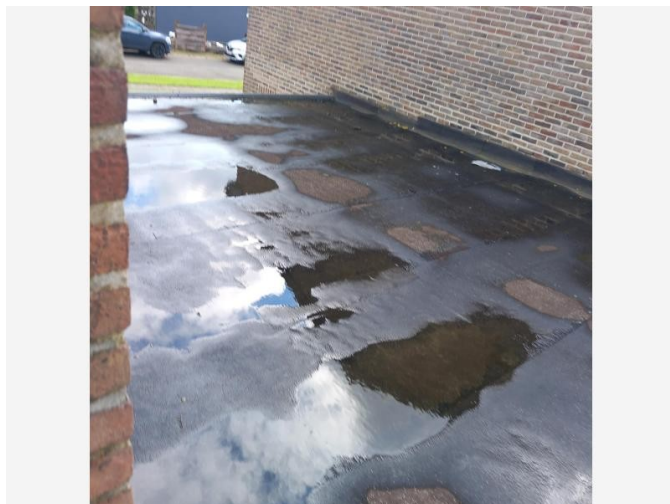
Eindbeoordeling materiaalrisico	Laag materiaalrisico en/of verlaagde kans op vezelvrijgave
---------------------------------	--

Gebondenheid	Categorie 1: hechtgebonden in oorsprong
Asbestsoort (vezeltype)	Alleen chrysotiel
Asbestconcentratie	Laag (< 50%)
Afschermingsgraad van het gehele materiaal	Geheel of deels vrij aan de buitenlucht
Toestand van het materiaal	Licht beschadigd, licht verweerd. Intact calciumsilicaatmateriaal of categorie III 'gebondenheid'

Beschrijving	roofing dak garage
Omgeving	Buiten
Primaire drager	Plat dak
Asbestmateriaal	Dak- en gevelbekleding - Roofing
Bindmiddel van asbestmateriaal	Bitumen (roofing, teer, asfalt)
Gebondenheid op basis van bindmiddel	Hecht
Hoeveelheid (oppervlakte - aantal)	<ul style="list-style-type: none">• 20,00 m² - 1 stuk
Totale oppervlakte	20,00 m ²
Eenvoudig bereikbaar	Ja
Bevestigingswijze	<ul style="list-style-type: none">• Verlijmd, ingegoten, versmeerd
Identificatiemethode	Vaststelling zonder monstername Motivatie: Groot risico op structurele gevolgschade (lekschade, werking installatie,...)
Destructieve handeling voor identificatie	Nee
Opmerking	Oudere roofing kan asbesthoudend zijn. Geen staalname omwille van mogelijke structurele schade. Geen bewijsdocument van vernieuwing roofing aanwezig. Momenteel wordt de roofing als asbesthoudend beschouwd tot het tegendeel bewezen is.

- Zorg voor een veilig beheer. Vermijd het beschadigen van het asbestmateriaal. Controleer de toestand jaarlijks op wijzigingen.

- Eenvoudige handelingen: enkel door erkend asbestverwijderaar
De roofing met onderliggende dakstructuur integraal verwijderen als asbesthoudende afval. Bron fixeren en onder constante verneveling zo min mogelijk beschadigen bij het wegnemen.

Uitvoering door opgeleid personeel en/of erkend saneerder en volgens de richtlijnen uit de Codex, boek VI, Titel 3.

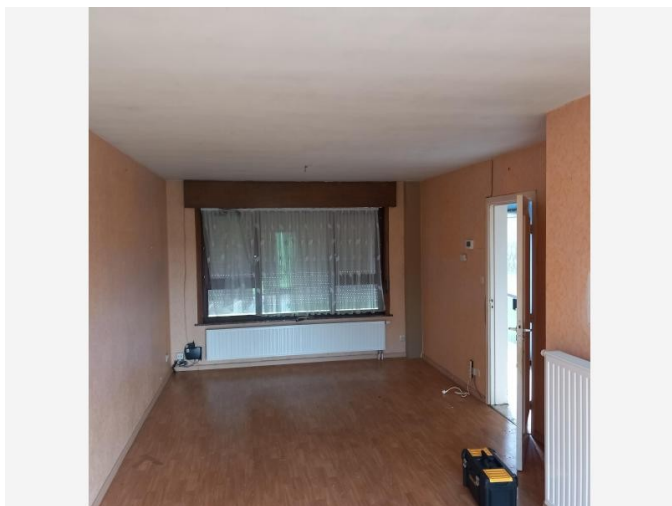
Visueel vastgesteld, de vinyl in de woonkamer is niet asbestverdacht. Geen weet van andere toepassingen onder deze vloerbekleding.

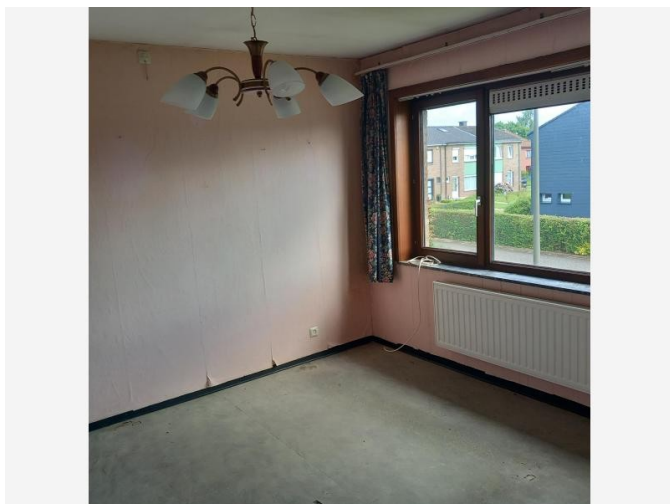
Visueel vastgesteld, de vinyl op de verdieping is niet asbestverdacht. Geen weet van andere toepassingen onder deze vloerbekleding.

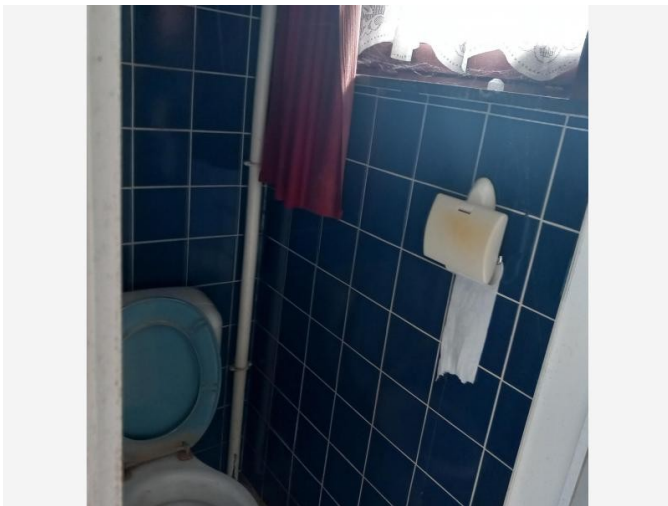
lijm van faiences kan asbesthoudend zijn. staalname aangewezen bij ontmantelingswerken

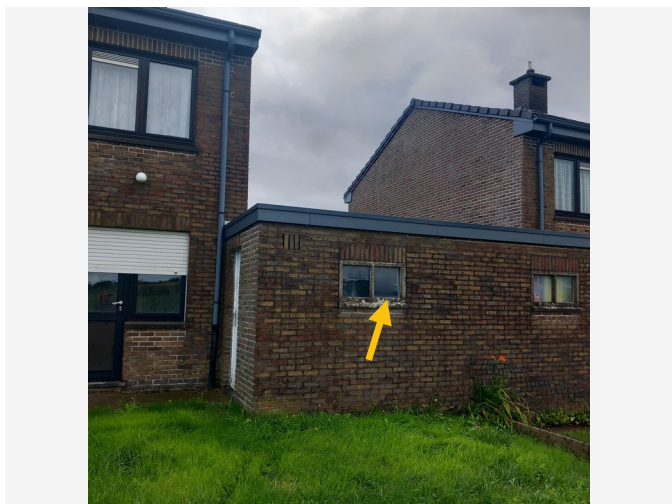
deze toepassing komt in gelijkaardige panden voor in de Beneluxlaan. Analyse van dezelfde mastiek in de Beneluxlaan nr 17 was negatief. zie bewijsdocument

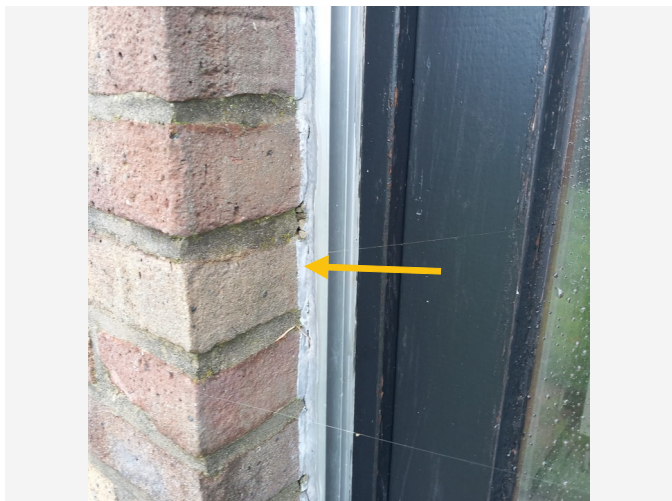
Fiche 10: grijze siliconen kader/muur voor- en achtergevel

Er zijn restanten teruggevonden onder de grijze siliconen van oudere witte mastiek. Deze blijkt positief uit de labo analyse. De grijze siliconen zelf is negatief. Verwijdering van de witte mastiek kan niet zonder de grijze mee te verwijderen en visa versa.

Hierdoor moet de grijze siliconen eveneens als positief beschouwd worden.

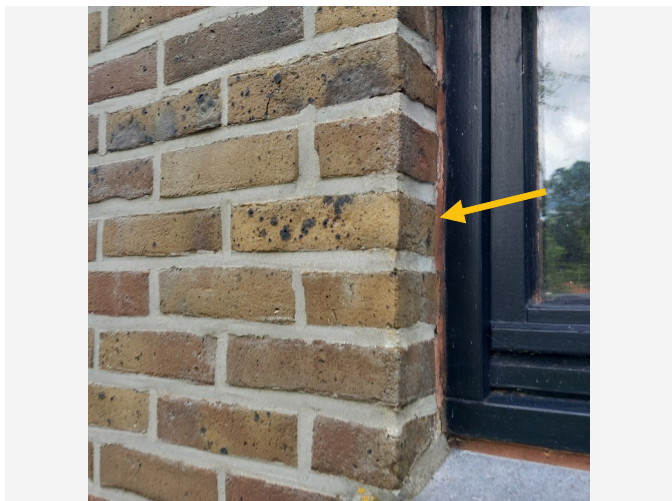
Fiche 11: rode siliconen kader/muur voor-, achter- en zijgevel

Er zijn restanten teruggevonden onder de rode siliconen van oudere witte mastiek. Deze blijkt positief uit de labo analyse. De rode siliconen zelf is negatief. Verwijdering van de witte mastiek kan niet zonder de rode mee te verwijderen en visa versa.

Hierdoor moet de rode siliconen eveneens als positief beschouwd worden.

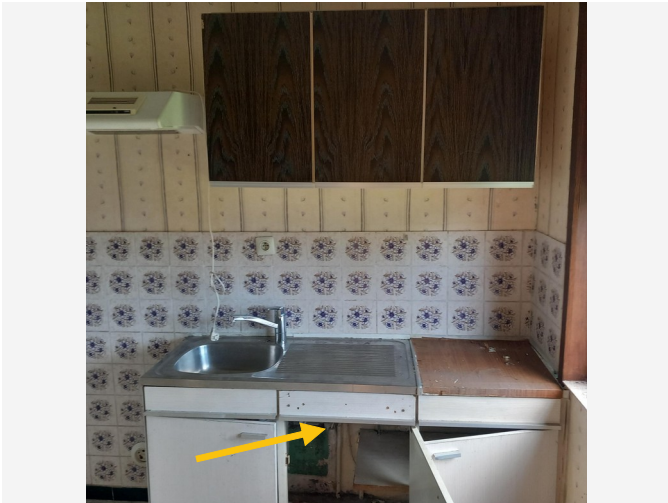
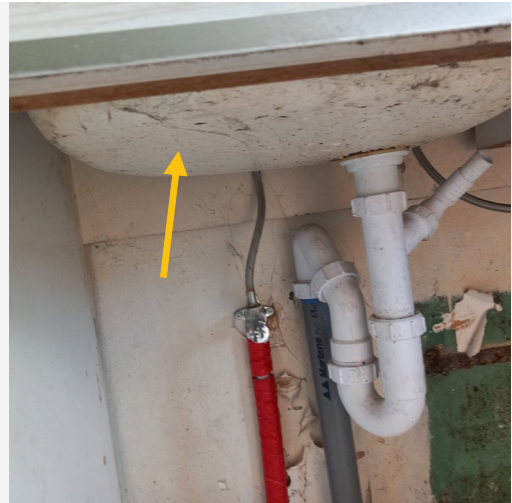
Fiche 12: bezetting spoelbak keuken

Geen asbest

#	Type	Referentie	Resultaat
12.1	Puntmonster	staal 1	Geen asbest

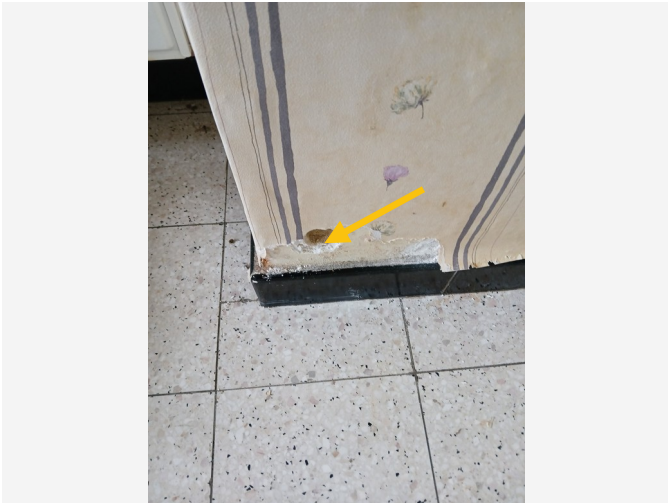
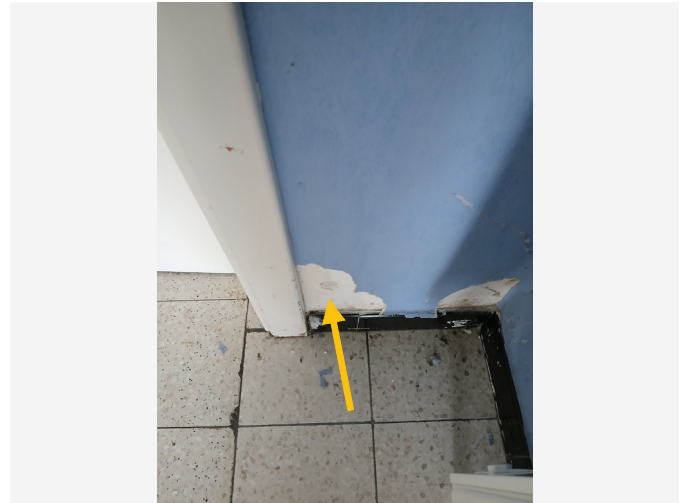
Geen asbest

#	Type	Referentie	Resultaat
13.1	Mengmonster	staal 3	Geen asbest

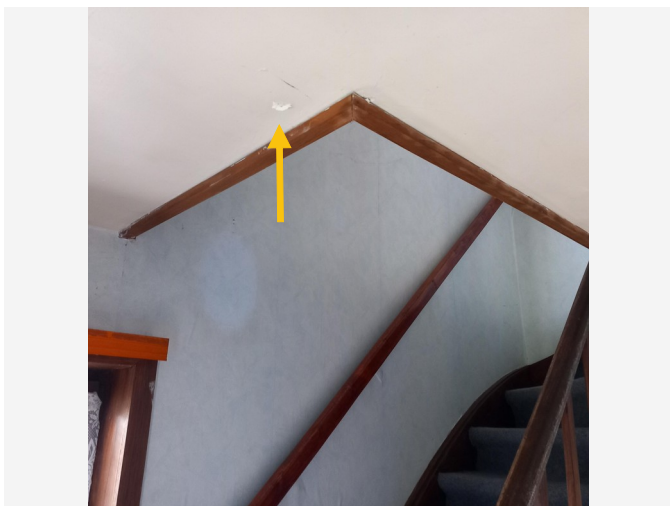
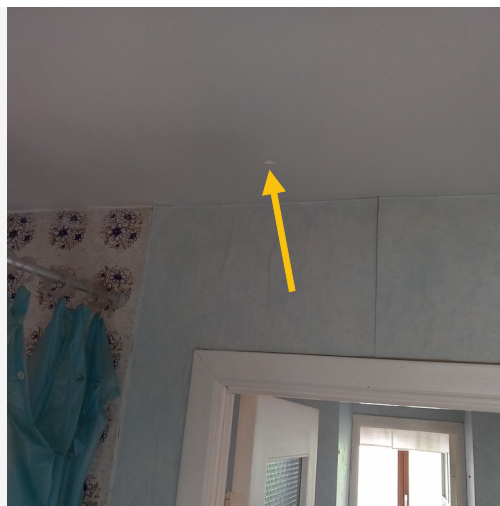
Geen asbest

#	Type	Referentie	Resultaat
14.1	Mengmonster	staal 4	Geen asbest
