Asbestinventarisatetest

Beneluxlaan 37, 1502 Halle

Attestnummer : 20240805-000059.000

Niet-asbestveilig

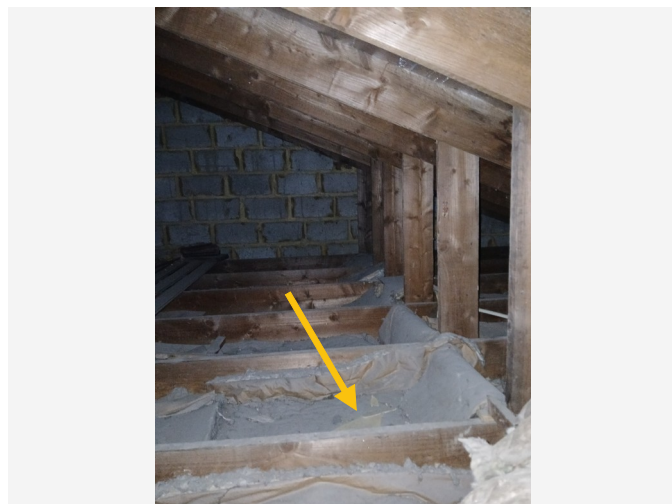
Dringend verwijderen

De zolder ligt bezaaid met brokstukken, deze verspreid tussen de spanten van het plafond.

Beschrijving	losse platen op zolder
Type afvalstof	Betreft resten (contaminatie) van verwerking of beschadiging
Type resten (contaminatie)	<ul style="list-style-type: none">Stukken, fragmenten (los, opliggend)
Besmette materialen	<ul style="list-style-type: none">Minerale wol (isolatie)
Bron van de resten	losse brokstukken verspreid over de ruimte
Omgeving	Binnen
Primaire drager	Vloer
Gebondenheid resten	Hecht
Hoeveelheid (gewicht - aantal)	<ul style="list-style-type: none">5,00 kg - 1 stuk
Totaal gewicht	5,00 kg
Eenvoudig bereikbaar	Ja
Identificatiemethode	Vaststelling met bewijsdocument, zonder monstername
Opmerking	<p>inschatting hoeveelheid, niet nader te bepalen.</p> <p>De ganze zolder ligt bezaaid met brokstukken van menuiserie, vermoedelijk oude onderdakplaten.</p> <p>Tevens is het aangewezen om de dakstructuur nader te bekijken. Mogelijk zitten er nog restanten van de menuiserie genageld op de dakstructuur.</p> <p>Bewijs van analyse toegevoegd. Analyse van identiek materiaal in dezelfde sociale wijk Beneluxlaan 17.</p>

- Sluit de ruimte luchtdicht af en vermijd het betreden van de ruimte in afwachting van verwijdering.
- Verwijder het asbestafval.

- Hermetische zone (erkend asbestverwijderaar)
Gezien de complexiteit van de werken is de uitvoering door een erkend saneerder sterk aan te raden.
Werken volgens de richtlijnen uit de Codex, boek VI, Titel 3."

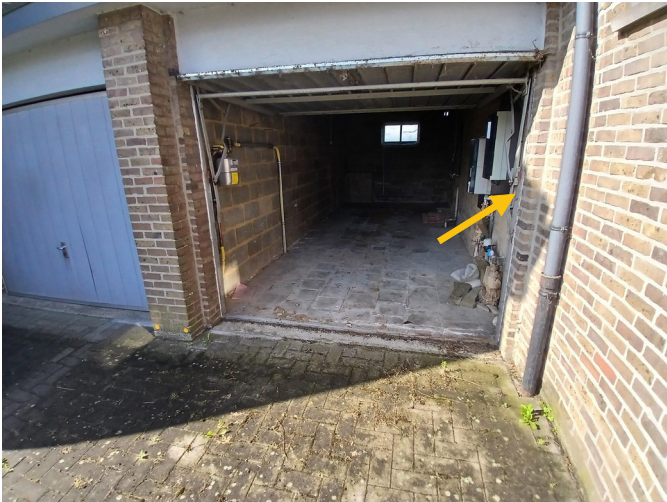
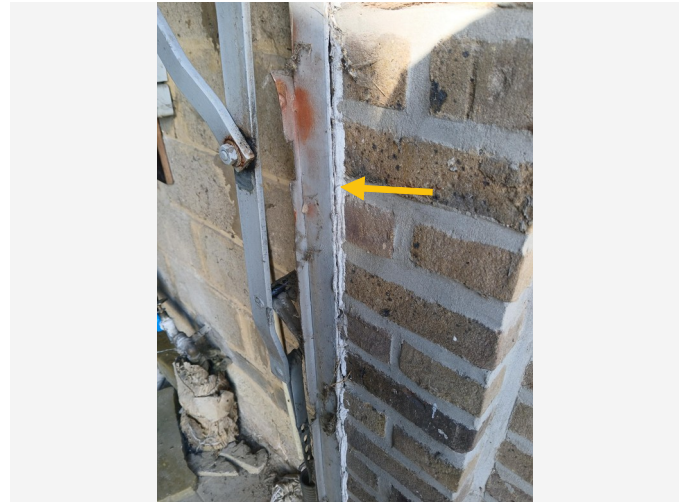
Fiche 2: witte mastiek restanten verspreid aan alle ramen/muur

Eindbeoordeling materiaalrisico	Verhoogd materiaalrisico en/of verhoogde kans op vezelvrijgave
---------------------------------	--

Gebondenheid	Categorie 1: hechtgebonden in oorsprong
Asbestsoort (vezeltype)	Alleen chrysotiel
Asbestconcentratie	Laag (< 50%)
Afschermingsgraad van het gehele materiaal	Geheel of deels vrij aan de buitenlucht
Toestand van het materiaal	Matig beschadigd, matig verweerd

Beschrijving	witte mastiek restanten verspreid aan alle ramen/muur
Omgeving	Buiten
Primaire drager	Wandopening verticaal (raam, deur, ...)
Asbestmateriaal	In-situ afwerkingslagen - Pasta, stopverf, voegsel, stopsel, vulsel, mastiek, katten, ...
Bindmiddel van asbestmateriaal	Kitten, mastiek, pasta
Gebondenheid op basis van bindmiddel	Hecht
Hoeveelheid (gewicht - aantal)	<ul style="list-style-type: none">• 5,00 kg - 1 stuk
Totaal gewicht	5,00 kg
Eenvoudig bereikbaar	Ja
Bevestigingswijze	<ul style="list-style-type: none">• Verlijmd, ingegoten, versmeerd
Identificatiemethode	Vaststelling met bewijsdocument, zonder monstername
Destructieve handeling voor identificatie	Nee
Opmerking	<p>inschatting hoeveelheid</p> <p>aan de ramen, deuren en poort zijn visueel restanten zichtbaar van witte mastiek. deze is slecht verwijderd in het verleden. Hierover is grijze of rode siliconen aangebracht. In pand nr 17 (hetzelfde type) van de sociale wijk in de Beneluxlaan, bevestigt de labo analyse dat de witte mastiek asbesthoudend is (zie bewijsdocument)</p>

- Zorg voor een veilig beheer. Vermijd het beschadigen van het asbestmateriaal. Controleer de toestand jaarlijks op wijzigingen.

- Eenvoudige handelingen: mag via doe-het-zelf of door werknemer(s) met opleidingsattest eenvoudige handelingen
"Metselwerk rondom de bron loskappen en deze zonder te beschadigen/breken wegnemen.

Uitvoering door daartoe opgeleid personeel en volgens de richtlijnen uit de Codex, boek VI, Titel 3."

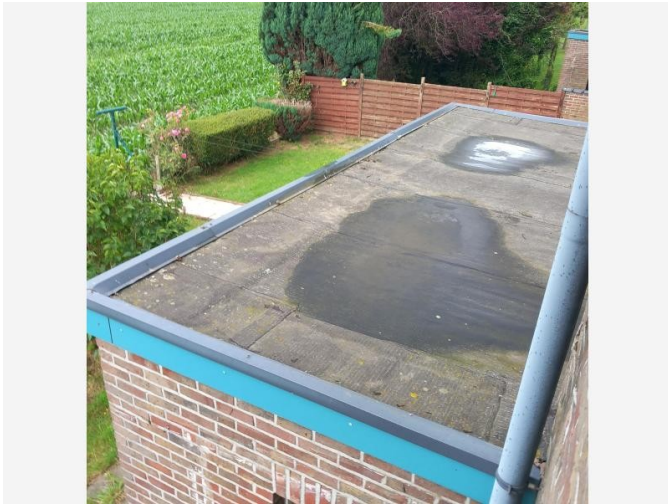
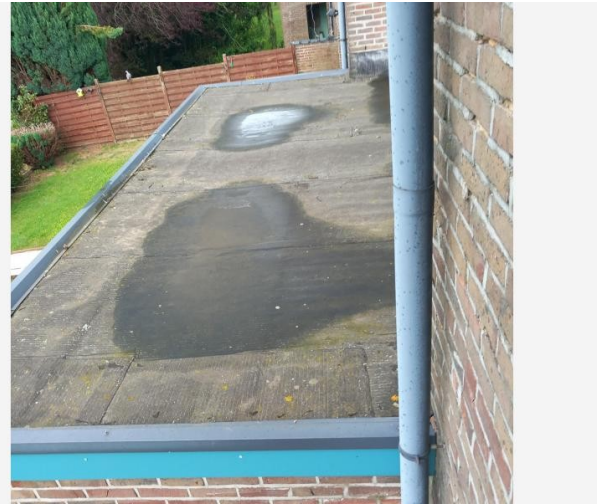
Eindbeoordeling materiaalrisico	Zeer laag materiaalrisico en/of zeer lage kans op vezelvrijgave
---------------------------------	---

Gebondenheid	Categorie 1: hechtgebonden in oorsprong
Asbestsoort (vezeltype)	Alleen chrysotiel
Asbestconcentratie	Laag (< 50%)
Afschermingsgraad van het gehele materiaal	Geheel of deels vrij aan de buitenlucht
Toestand van het materiaal	Onbeschadigd, niet verweerd

Beschrijving	roofing dak garage
Omgeving	Buiten
Primaire drager	Plat dak
Asbestmateriaal	Dak- en gevelbekleding - Roofing
Bindmiddel van asbestmateriaal	Bitumen (roofing, teer, asfalt)
Gebondenheid op basis van bindmiddel	Hecht
Hoeveelheid (oppervlakte - aantal)	<ul style="list-style-type: none">• 20,00 m² - 1 stuk
Totale oppervlakte	20,00 m ²
Eenvoudig bereikbaar	Ja
Bevestigingswijze	<ul style="list-style-type: none">• Verlijmd, ingegoten, versmeerd
Identificatiemethode	Vaststelling zonder monstername Motivatie: Groot risico op structurele gevolgschade (lekschade, werking installatie,...)
Destructieve handeling voor identificatie	Nee
Opmerking	Oudere roofing kan asbesthoudend zijn. Geen staalname omwille van mogelijke structurele schade. Geen bewijsdocument van vernieuwing roofing aanwezig. Momenteel wordt de roofing als asbesthoudend beschouwd tot het tegendeel bewezen is.

- Zorg voor een veilig beheer. Vermijd het beschadigen van het asbestmateriaal. Controleer de toestand jaarlijks op wijzigingen.

- Eenvoudige handelingen: mag via doe-het-zelf of door werknemer(s) met opleidingsattest eenvoudige handelingen
De roofing met onderliggende dakstructuur integraal verwijderen als asbesthoudende afval. Bron fixeren en onder constante verneveling zo min mogelijk beschadigen bij het wegnemen.

Uitvoering door opgeleid personeel en/of erkend saneerder en volgens de richtlijnen uit de Codex, boek VI, Titel 3.

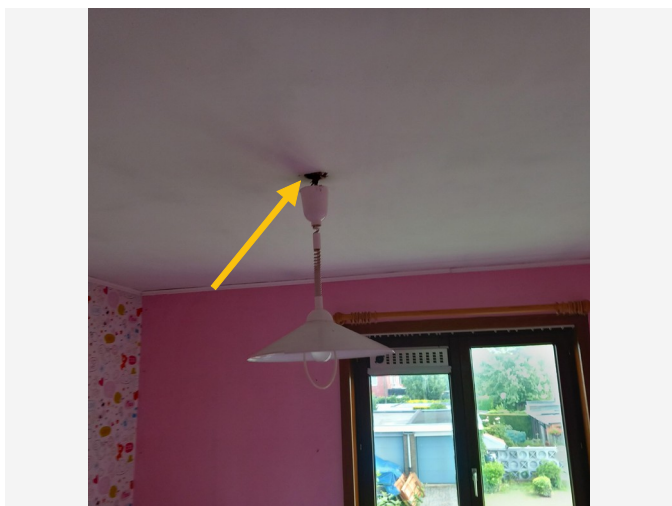
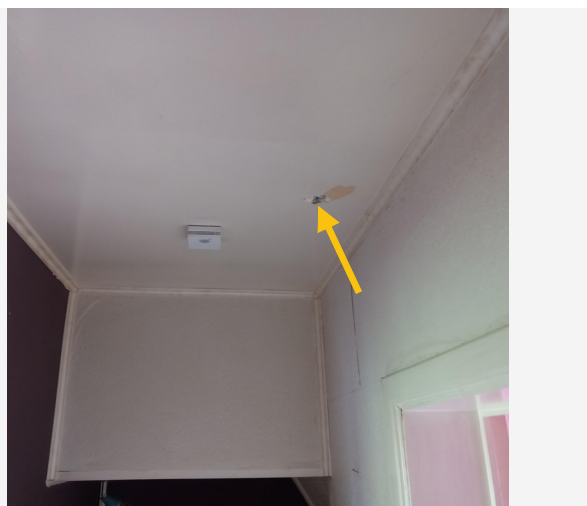
Eindbeoordeling materiaalrisico	Laag materiaalrisico en/of verlaagde kans op vezelvrijgave
---------------------------------	--

Gebondenheid	Categorie 2: niet-hechtgebonden met matrix
Asbestsoort (vezeltype)	Alleen chrysotiel
Asbestconcentratie	Laag (< 50%)
Afschermingsgraad van het gehele materiaal	Geheel of deels (ook) vrij aan de binnenlucht
Toestand van het materiaal	Licht beschadigd, licht verweerd. Intact calciumsilicaatmateriaal of categorie III 'gebondenheid'

#	Type	Referentie	Resultaat
4.1	Mengmonster	staal 2	Chrysotiel

Beschrijving	pleisterwerk plafond verspreide staalname
Omgeving	Binnen
Primaire drager	Plafond
Asbestmateriaal	In-situ afwerkingslagen - Pleisterwerk (wand, plafond, ...)
Bindmiddel van asbestmateriaal	Gips - kalk
Gebondenheid op basis van bindmiddel	Niet-hechtgebonden
Hoeveelheid (oppervlakte - dikte - aantal)	• 120,00 m ² - 1,00 cm - 1 stuk
Totaal volume	1,20 m ³
Eenvoudig bereikbaar	Ja
Bevestigingswijze	• Verlijmd, ingegoten, versmeerd
Identificatiemethode	Vaststelling met monstername
Destructieve handeling voor identificatie	Nee
Opmerking	inschatting hoeveelheid staalname in keuken, traphal, slaapkamer en kamer gelijkvloers Geen plafondpleister in woonkamer en badkamer

- Zorg voor een veilig beheer. Vermijd het beschadigen van het asbestmateriaal. Controleer de toestand jaarlijks op wijzigingen.

- Hermetische zone (erkend asbestverwijderaar)
"De bron betreft een niet hecht gebonden asbesttoepassing waar bij de verwijdering makkelijk asbestvezels kunnen vrijkomen.

Uitvoering in hermetisch afgesloten zone, door erkend saneerder en volgens de richtlijnen uit de Codex, boek VI, Titel 3."

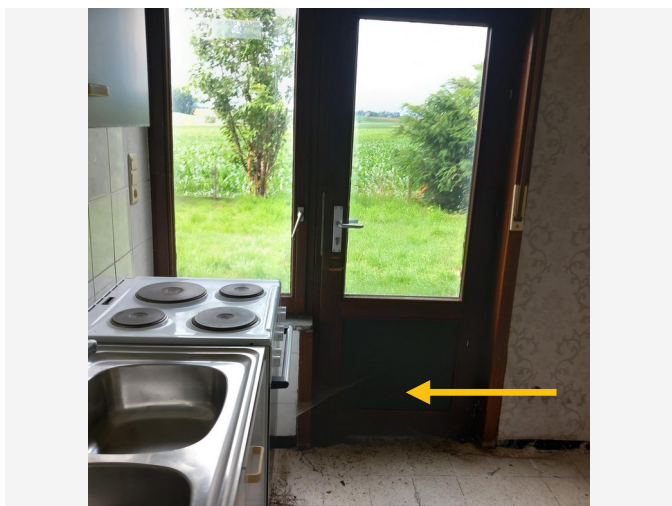
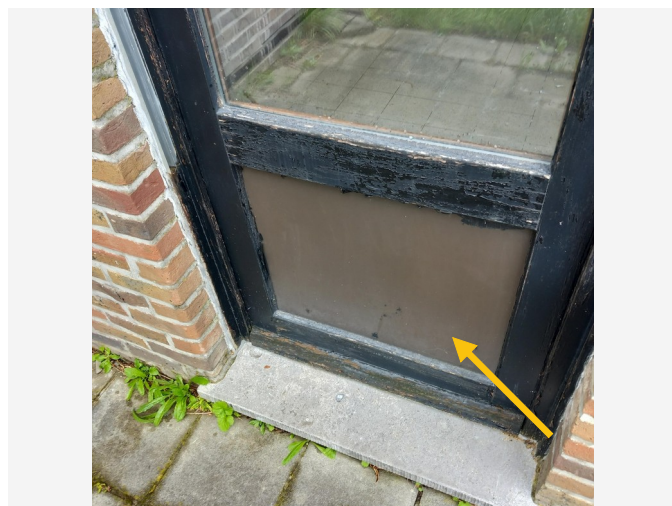
Eindbeoordeling materiaalrisico	Laag materiaalrisico en/of verlaagde kans op vezelvrijgave
---------------------------------	--

Gebondenheid	Categorie 1: hechtgebonden in oorsprong
Asbestsoort (vezeltype)	Alleen chrysotiel
Asbestconcentratie	Laag (< 50%)
Afschermingsgraad van het gehele materiaal	Geheel of deels (ook) vrij aan de binnenlucht
Toestand van het materiaal	Licht beschadigd, licht verweerd. Intact calciumsilicaatmateriaal of categorie III 'gebondenheid'

Beschrijving	glasal paneel keukendeur
Omgeving	Grenst aan binnen- en buitenlucht
Primaire drager	Wandopening verticaal (raam, deur, ...)
Asbestmateriaal	Plaat, paneel, tablet - Geëmailleerd, type Glasal
Bindmiddel van asbestmateriaal	Cement
Gebondenheid op basis van bindmiddel	Hecht
Hoeveelheid (oppervlakte - dikte - aantal)	<ul style="list-style-type: none">• 0,50 m² - 0,50 cm - 1 stuk
Totaal volume	0,003 m ³
Eenvoudig bereikbaar	Ja
Bevestigingswijze	<ul style="list-style-type: none">• Geklemd
Identificatiemethode	Vaststelling met bewijsdocument, zonder monstername
Destructieve handeling voor identificatie	Nee
Opmerking	<p>paneel komt zowel binnen als buiten voor met vermoedelijk isolatielaag ertussen.</p> <p>Gekende toepassing. Deze toepassing is geanalyseerd in een gelijkaardig pand in de Beneluxlaan nr 17, zie bewijsdocument. Uit de analyse blijkt dat er enkel chrysotiel aanwezig is in deze toepassing.</p>

- Zorg voor een veilig beheer. Vermijd het beschadigen van het asbestmateriaal. Controleer de toestand jaarlijks op wijzigingen.

- Eenvoudige handelingen: mag via doe-het-zelf of door werknemer(s) met opleidingsattest eenvoudige handelingen
"Bron in geheel en zonder te beschadigen wegnemen.

Uitvoering door daartoe opgeleid personeel en volgens de richtlijnen uit de Codex, boek VI, Titel 3. "

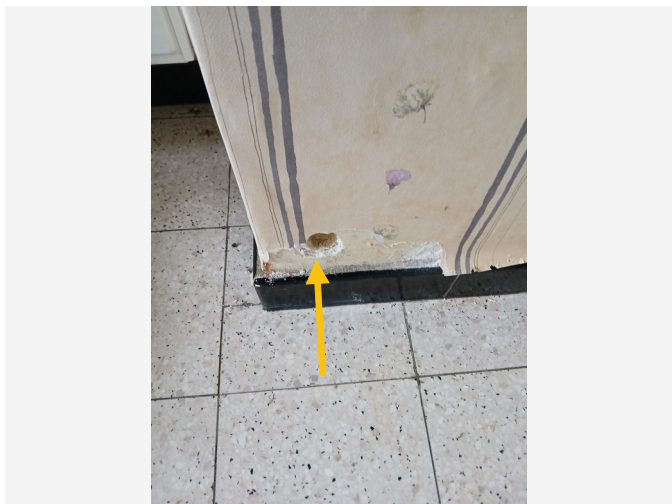
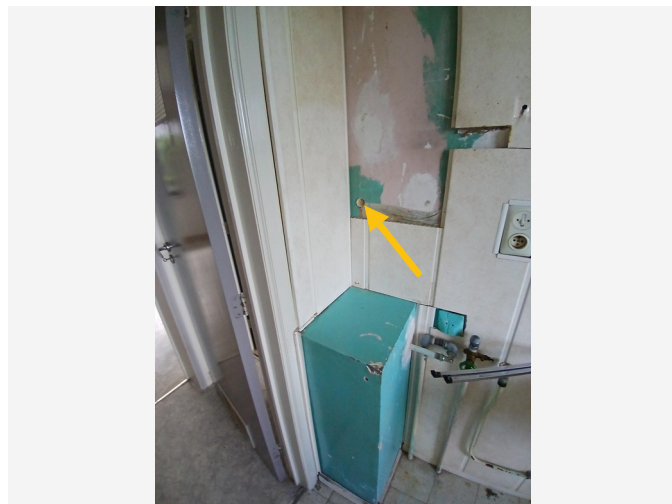
Eindbeoordeling materiaalrisico	Laag materiaalrisico en/of verlaagde kans op vezelvrijgave
---------------------------------	--

Gebondenheid	Categorie 2: niet-hechtgebonden met matrix
Asbestsoort (vezeltype)	Alleen chrysotiel
Asbestconcentratie	Laag (< 50%)
Afschermingsgraad van het gehele materiaal	Geheel of deels (ook) vrij aan de binnenlucht
Toestand van het materiaal	Licht beschadigd, licht verweerd. Intact calciumsilicaatmateriaal of categorie III 'gebondenheid'

#	Type	Referentie	Resultaat
6.1	Mengmonster	staal 1	Chrysotiel

Beschrijving	pleisterwerk muur verspreide staalname
Omgeving	Binnen
Primaire drager	Binnenwand
Asbestmateriaal	In-situ afwerkingslagen - Pleisterwerk (wand, plafond, ...)
Bindmiddel van asbestmateriaal	Gips - kalk
Gebondenheid op basis van bindmiddel	Niet-hechtgebonden
Hoeveelheid (oppervlakte - dikte - aantal)	• 120,00 m ² - 1,00 cm - 1 stuk
Totaal volume	1,20 m ³
Eenvoudig bereikbaar	Ja
Bevestigingswijze	• Verlijmd, ingegoten, versmeerd
Identificatiemethode	Vaststelling met monstername
Destructieve handeling voor identificatie	Nee
Opmerking	staalname in keuken, badkamer, traphal en woonkamer inschatting hoeveelheid

- Zorg voor een veilig beheer. Vermijd het beschadigen van het asbestmateriaal. Controleer de toestand jaarlijks op wijzigingen.

- Hermetische zone (erkend asbestverwijderaar)
"De bron betreft een niet hecht gebonden asbesttoepassing waar bij de verwijdering makkelijk asbestvezels kunnen vrijkomen.

Uitvoering in hermetisch afgesloten zone, door erkend saneerder en volgens de richtlijnen uit de Codex, boek VI, Titel 3."

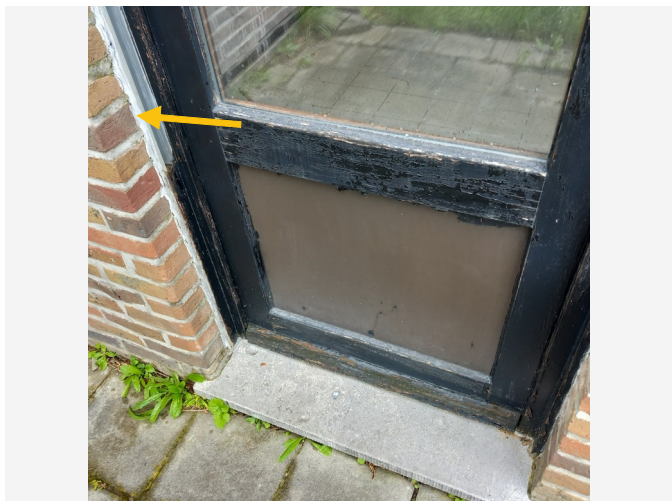
Fiche 7: grijze siliconen kader/muur voor- en achtergevel

Er zijn restanten teruggevonden onder de grijze siliconen van oudere witte mastiek. Deze blijkt positief uit de labo analyse van een gelijkaardig pand in de Beneluxlaan (nr 17) , zie bewijsdocument. de grijze siliconen zelf is negatief. Verwijdering van de witte mastiek kan niet zonder de grijze mee te verwijderen en visa versa.

Hierdoor moet de grijze siliconen eveneens als positief beschouwd worden.

Identificatiemethode	Redelijk vermoeden
Primaire drager	Wandopening verticaal (raam, deur, ...)
(Asbest)materiaal	In-situ afwerkingslagen - Pasta, stopverf, voegsel, stopsel, vulsel, mastiek, katten, ...
Bindmiddel	Kitten, mastiek, pasta
Gebondenheid bindmiddel	Hecht

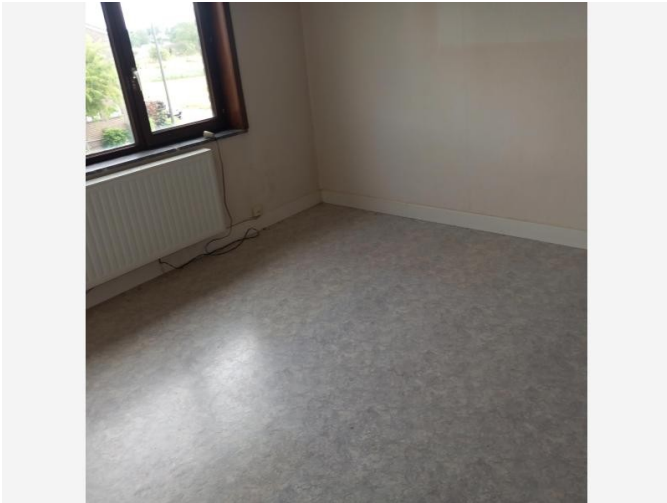
Visueel vastgesteld. de vinyl op de verdieping is niet asbestverdacht. Geen weet van andere toepassingen onder deze vloerbekleding.

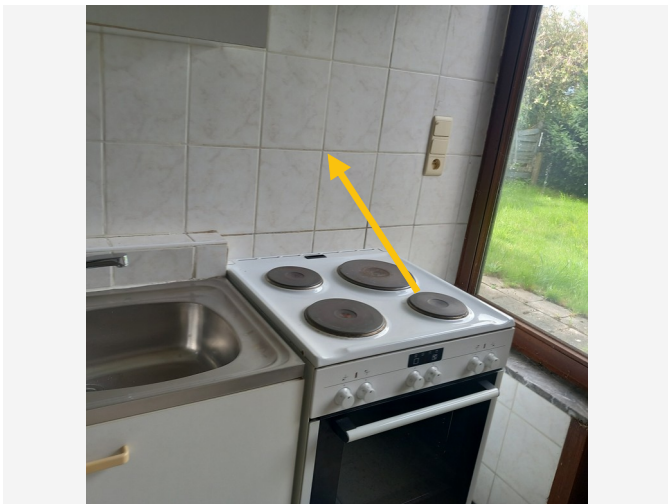
lijm van faiences kan asbesthoudend zijn. staalname aangewezen bij ontmantelingswerken

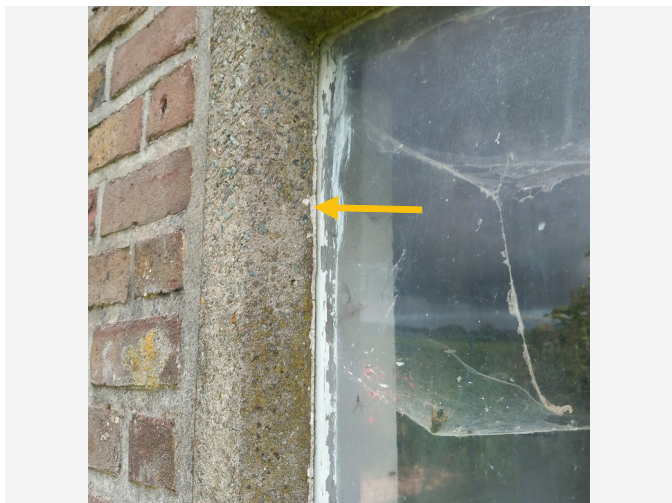
Fiche 10: mastiek kader/muur raam garage achtergevel

deze toepassing komt in gelijkaardige panden voor in de Beneluxlaan. Analyse van dezelfde mastiek in de Beneluxlaan nr 17 was negatief. zie bewijsdocument

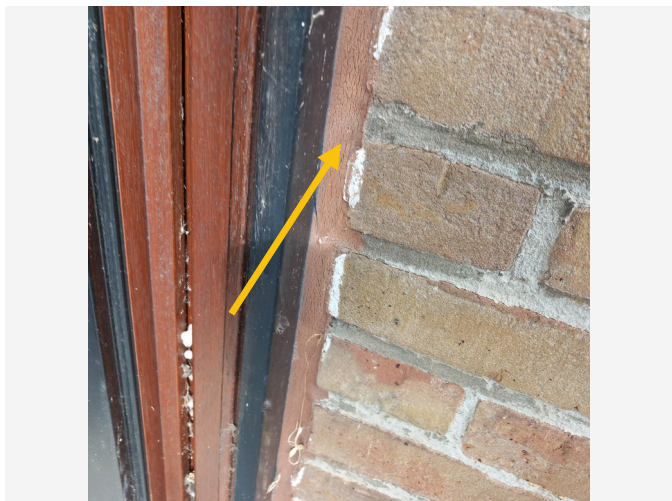
Fiche 12: rode siliconen kader/muur voor-, achter- en zijgevel

Er zijn restanten teruggevonden onder de rode siliconen van oudere witte mastiek. Deze blijkt positief uit de labo analyse van een gelijkaardig pand in de Beneluxlaan (nr 17) , zie bewijsdocument. de rode siliconen zelf is negatief. Verwijdering van de witte mastiek kan niet zonder de rode mee te verwijderen en visa versa.

Hierdoor moet de rode siliconen eveneens als positief beschouwd worden.

Identificatiemethode	Redelijk vermoeden
Primaire drager	Wandopening verticaal (raam, deur, ...)
(Asbest)materiaal	In-situ afwerkingslagen - Pasta, stopverf, voegsel, stopsel, vulsel, mastiek, kitten, ...
Bindmiddel	Kitten, mastiek, pasta
Gebondenheid bindmiddel	Hecht

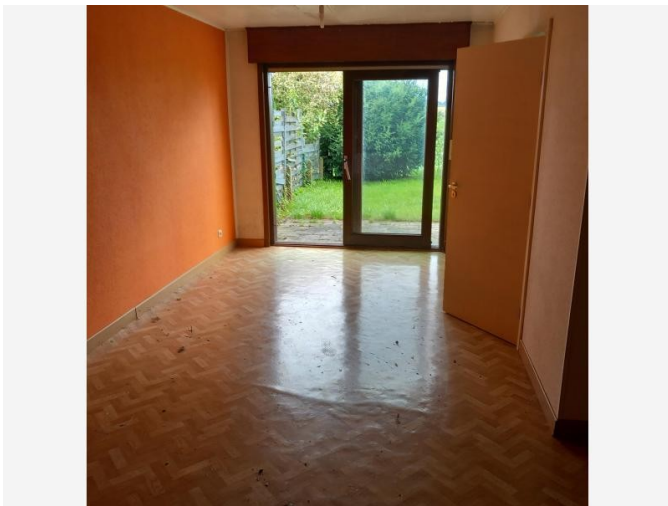
Visueel vastgesteld. de vinyl is niet asbestverdacht. Geen weet van andere toepassingen onder deze vloerbekleding.
