# Asbestinventarisatetest

Beneluxlaan 33, 1502 Halle

Attestnummer : 20260729-000124.000

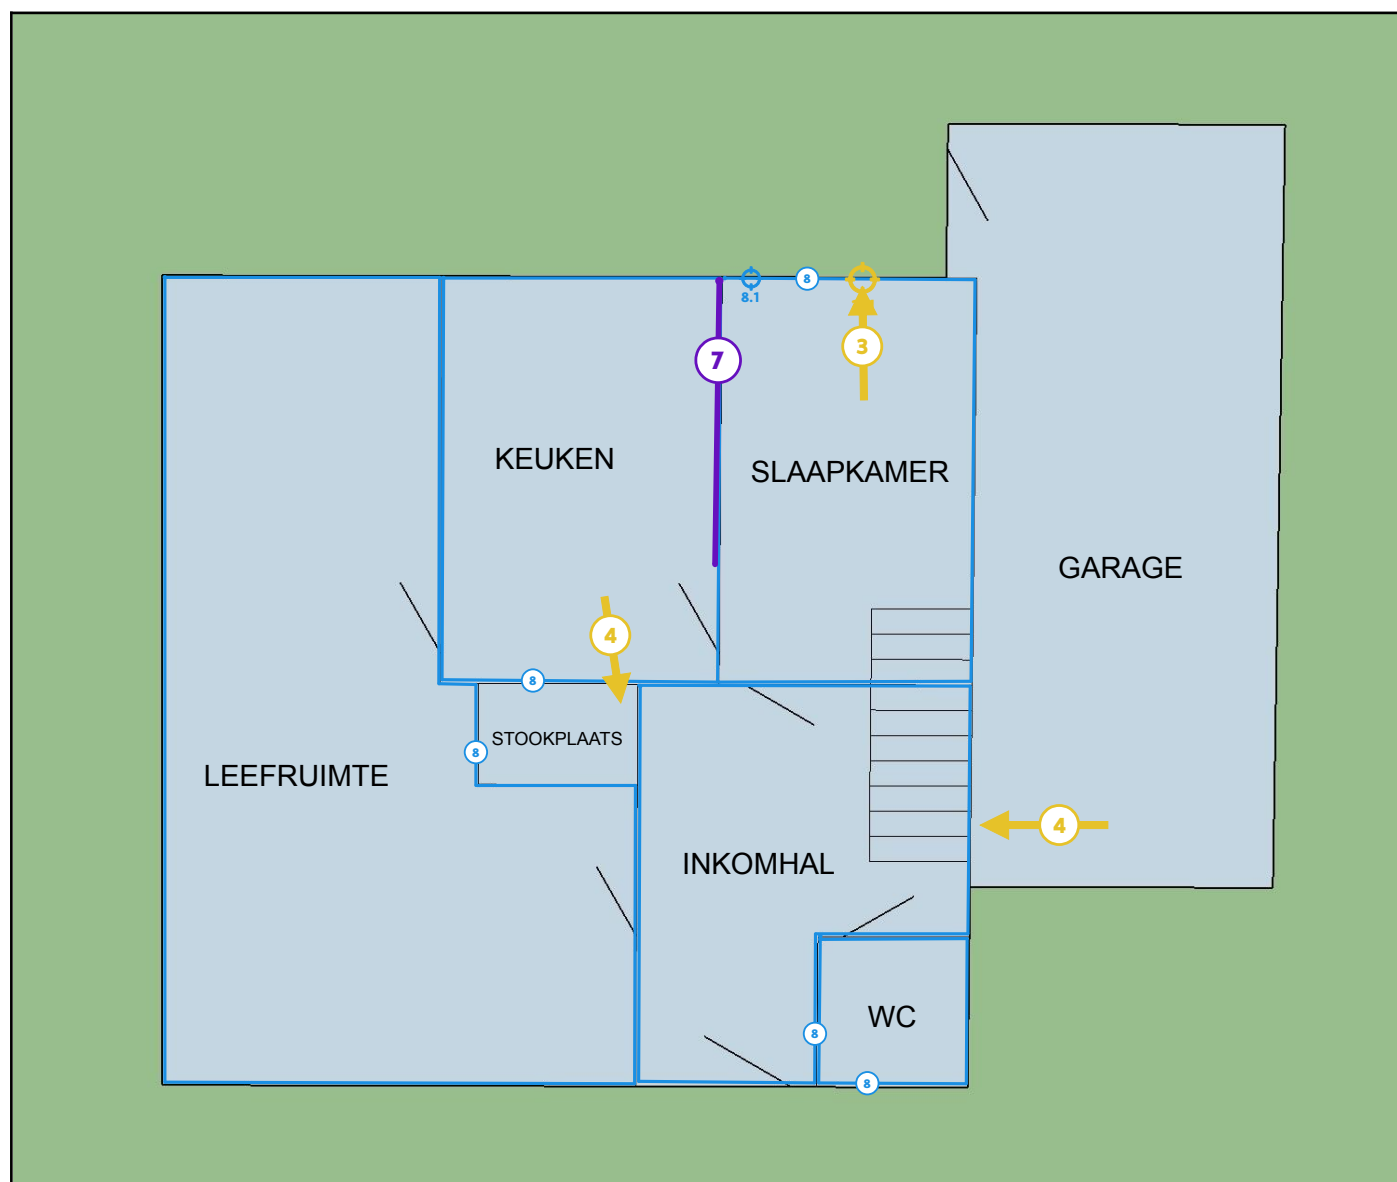
## Plan 1.3: Verdieping +0 - allerlei

| Beschrijving | Type | Actie |
|---|---|---|
| 3. Vensterpaneel (type Glasal) | Asbestmateriaal | Zorgvuldig beheren |
| 4. Bakeliet schakelaarmateriaal | Asbestmateriaal | Zorgvuldig beheren |

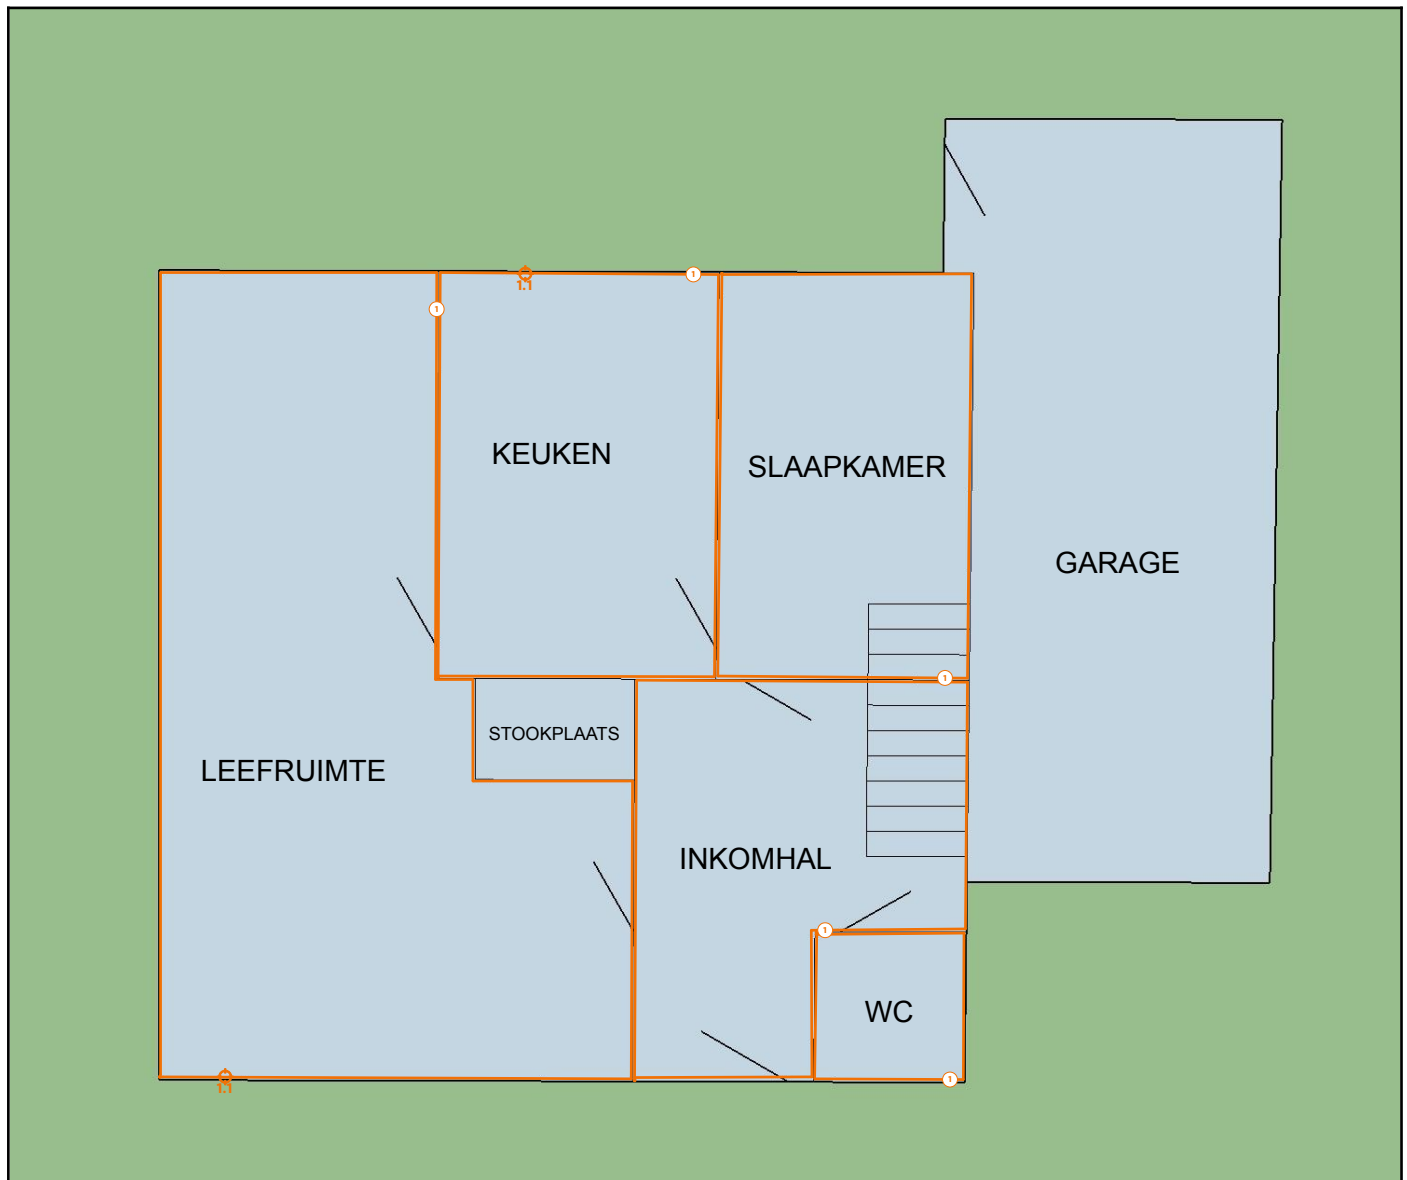
## Plan 1.4: Verdieping +0 - pleisterwerk wanden

| Beschrijving | Type | Actie |
|---|---|---|
| 1. Pleisterwerk wanden | Asbestmateriaal | <a href="#">Maatregelen nemen</a> |

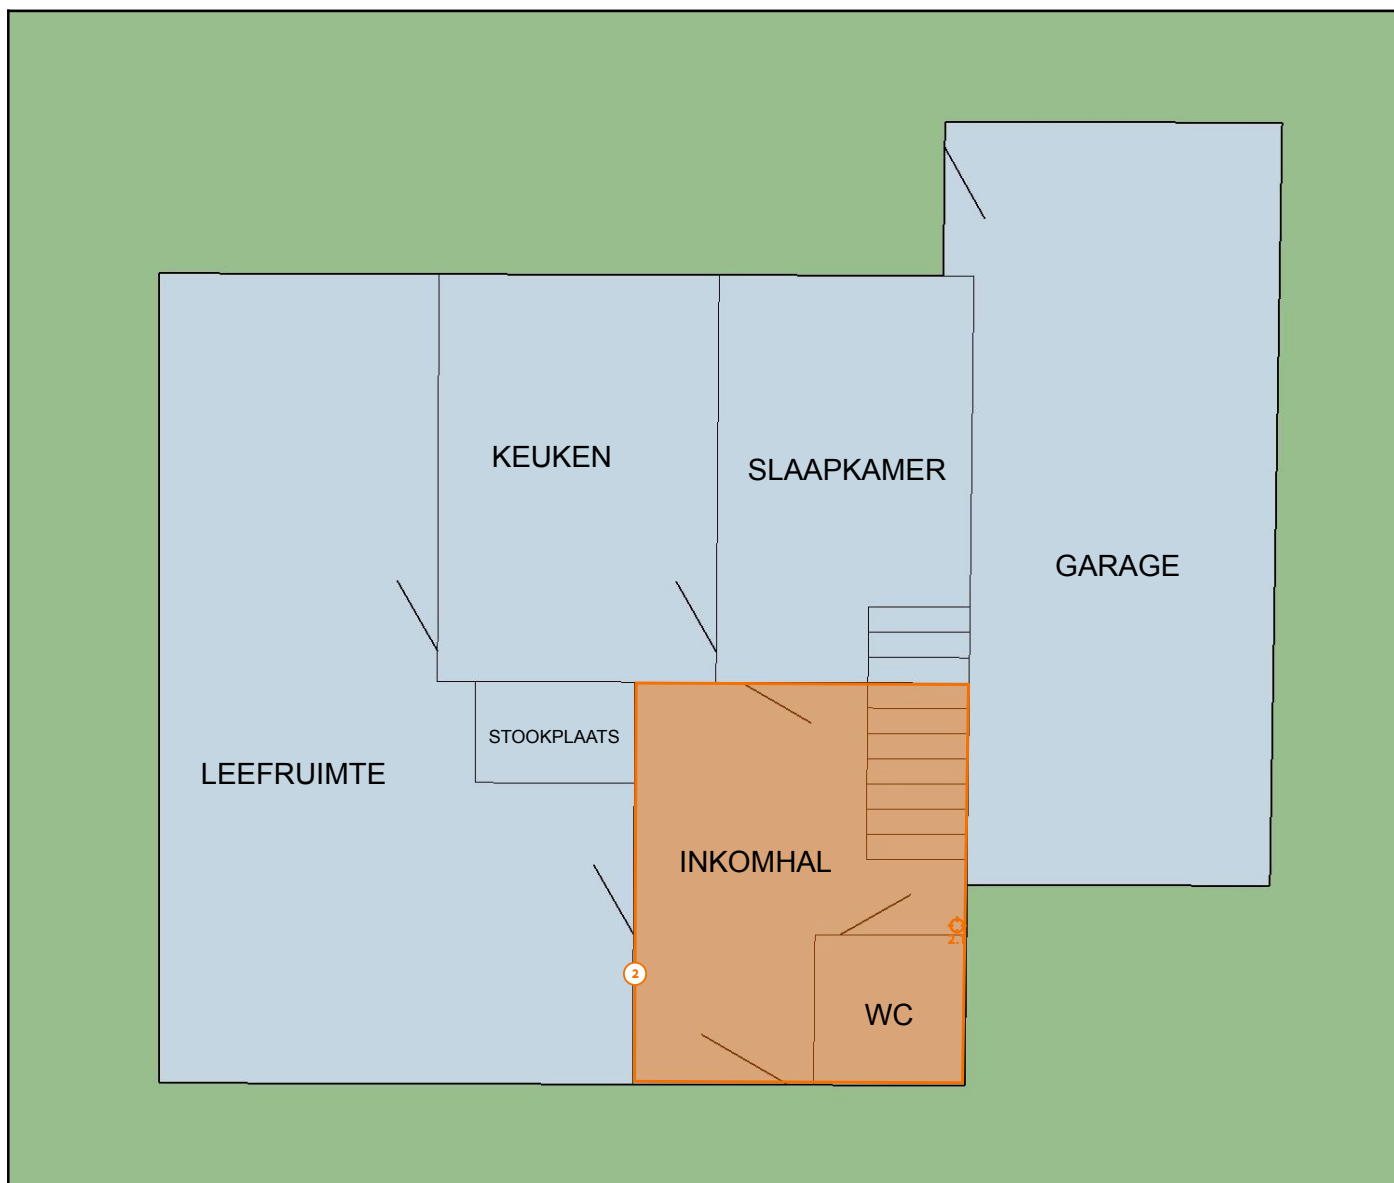
## Plan 1.5: Verdieping +0 - pleisterwerk plafonds

| Beschrijving | Type | Actie |
|---|---|---|
| 2. Pleisterwerk plafonds | Asbestmateriaal | Maatregelen nemen |

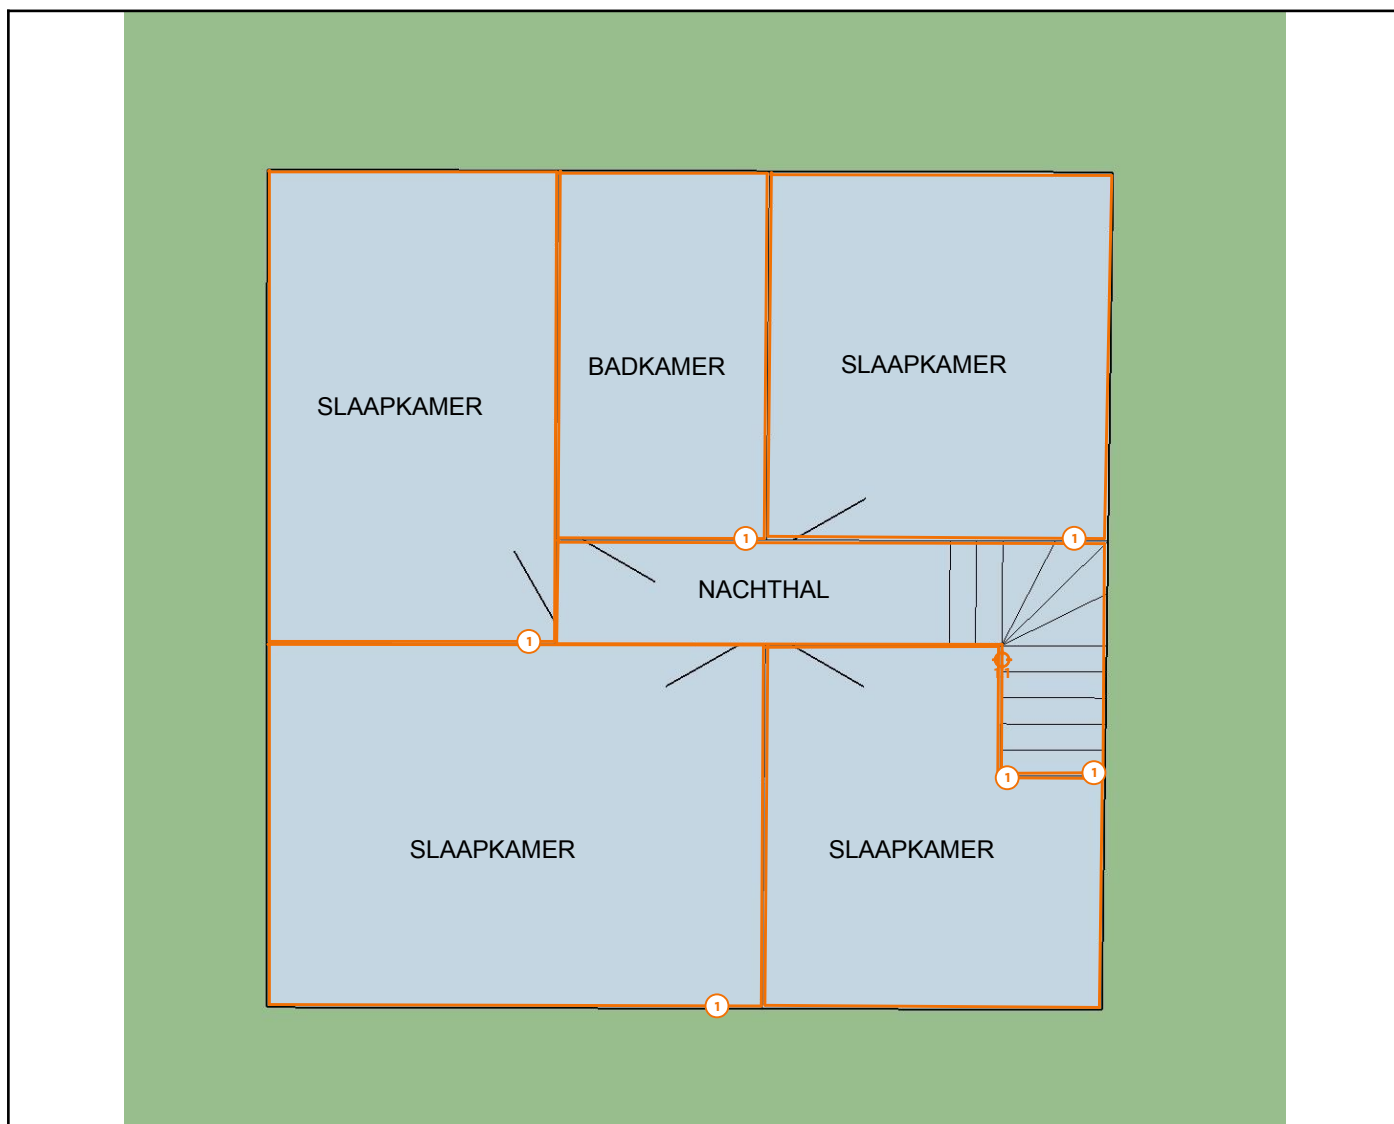
## Plan 1.9: Verdieping +1 - pleisterwerk wanden

| Beschrijving | Type | Actie |
|---|---|---|
| 1. Pleisterwerk wanden | Asbestmateriaal | Maatregelen nemen |

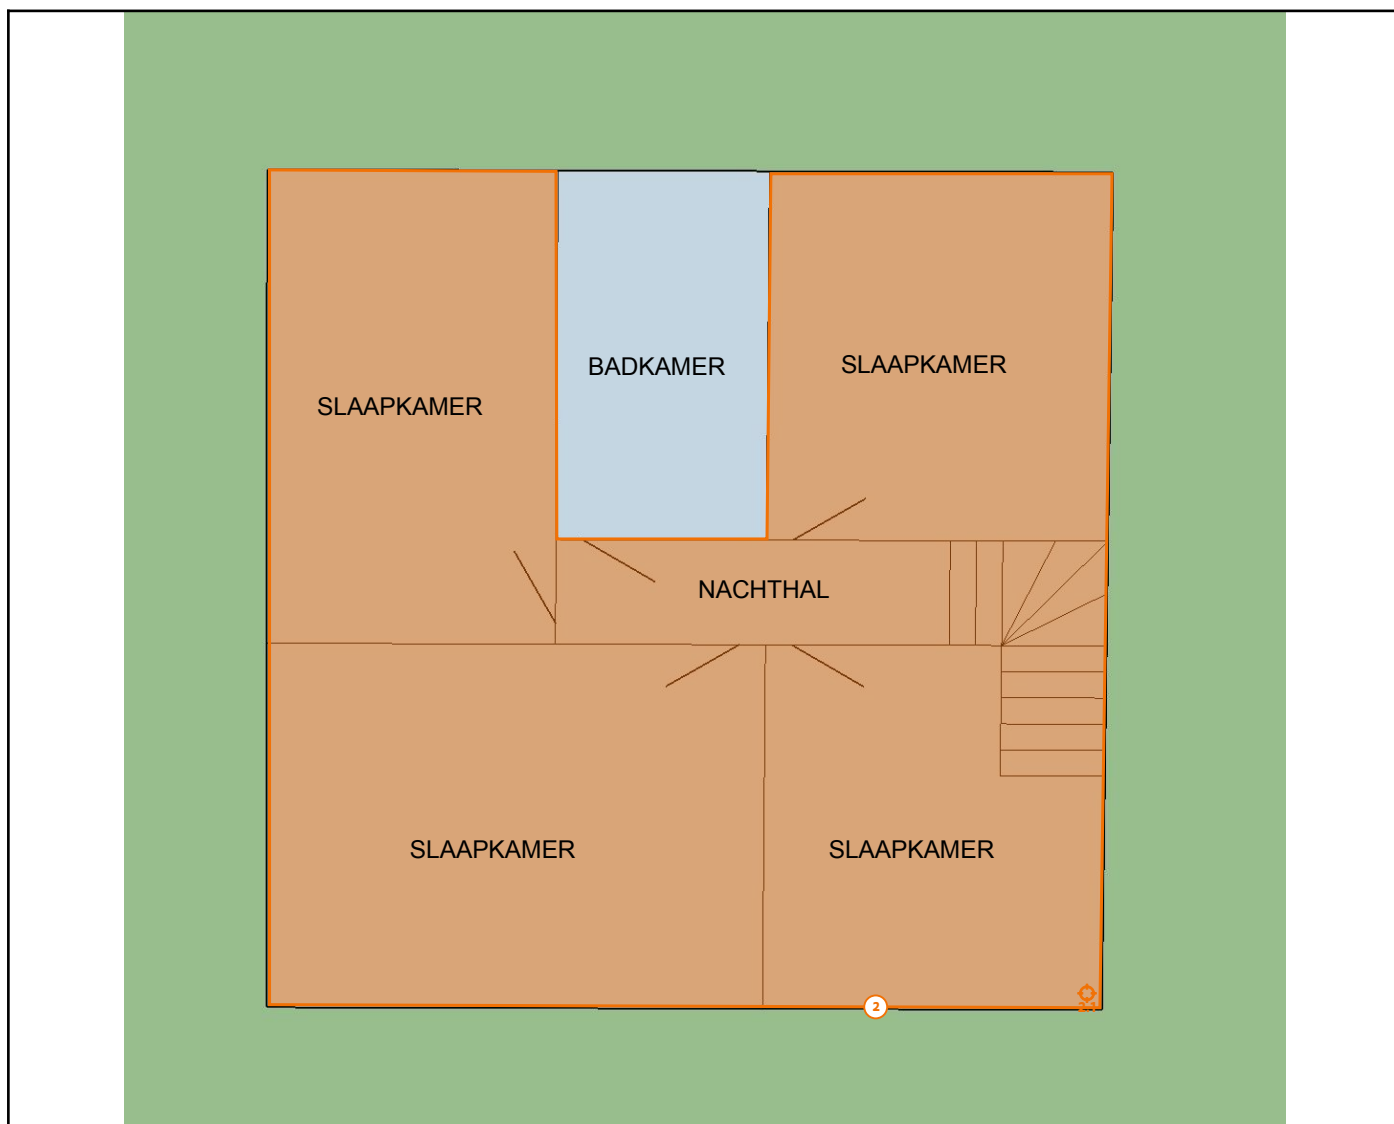
## Plan 1.10: Verdieping +1 - pleisterwerk plafonds

| Beschrijving | Type | Actie |
|---|---|---|
| 2. Pleisterwerk plafonds | Asbestmateriaal | Maatregelen nemen |

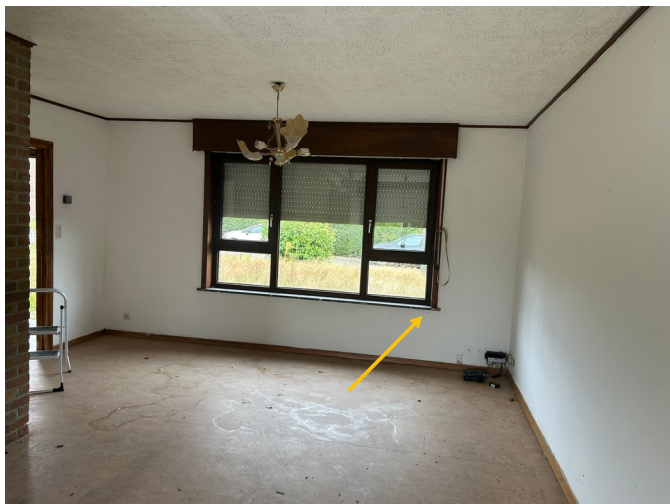
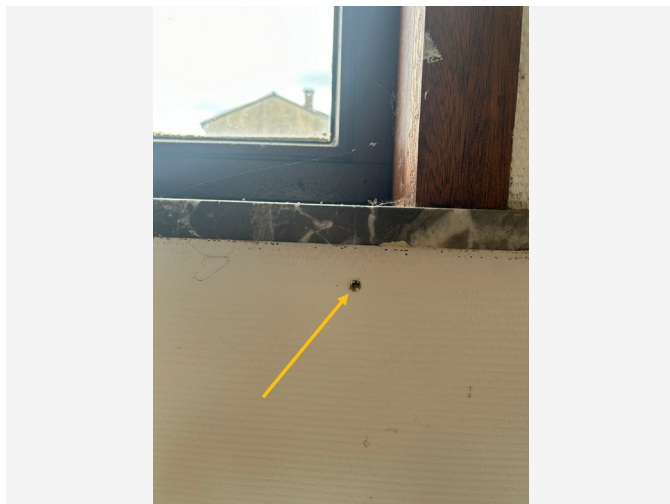
| Eindbeoordeling materiaalrisico | Verhoogd materiaalrisico en/of verhoogde kans op vezelvrijgave |

| Gebondenheid | Categorie 2: niet-hechtgebonden met matrix |
| Asbestsoort (vezeltype) | Alleen chrysotiel aanwezig |
| Asbestconcentratie | Laag (< 50%) |
| Afschermingsgraad van het gehele materiaal | Geheel of deels vrij aan binnenluchtstromen |
| Toestand van het materiaal | Licht beschadigd, licht verweerd. Intacte calciumsilicaatplaat of materiaal met categorie 3-gebondenheid |

| # | Type | Referentie | Resultaat |
|---|---|---|---|
| 1.1 | Mengmonster | M01 | Chrysotiel |

| Beschrijving | Pleisterwerk wanden |
| Hoeveelheid (oppervlakte - dikte - aantal) | <ul style="list-style-type: none"> <li>• 448,00 m<sup>2</sup> - 1,00 cm - 1 stuk</li> </ul> |

Het asbestmateriaal valt onder de mijlpaal van 2034.

Maatregelen nemen

- Zorg voor een veilig beheer. Vermijd het beschadigen van het asbestmateriaal. Controleer de toestand jaarlijks op wijzigingen.

- Hermetische zone (erkend asbestverwijderaar)  
Deze toepassing mag uitsluitend door een erkende asbestverwijderaar via de methodiek van hermetische zone verwijderd worden omdat verwijdering via de methodiek van eenvoudige handelingen en/of couveusezakmethode niet toegelaten is. De verwijdering leidt automatisch tot een verhoogd risico op vrijgave van asbestvezels (maximale concentratie 0,01 vezels/cm - CODEX Art. VI.3-54). (Bron: CODEX - Art. VI.3-61.- par 1.).

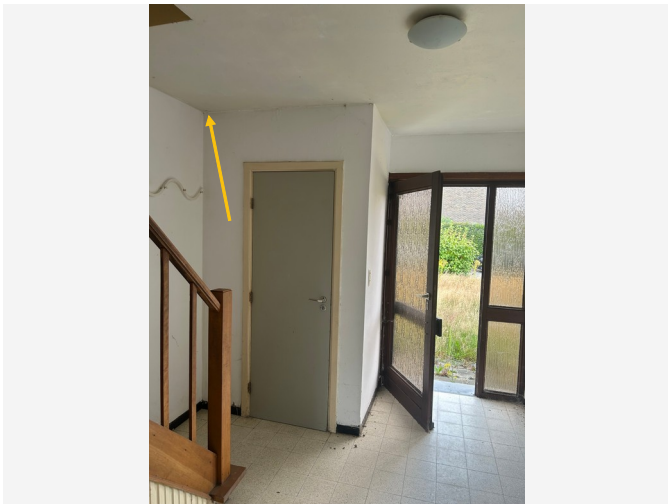
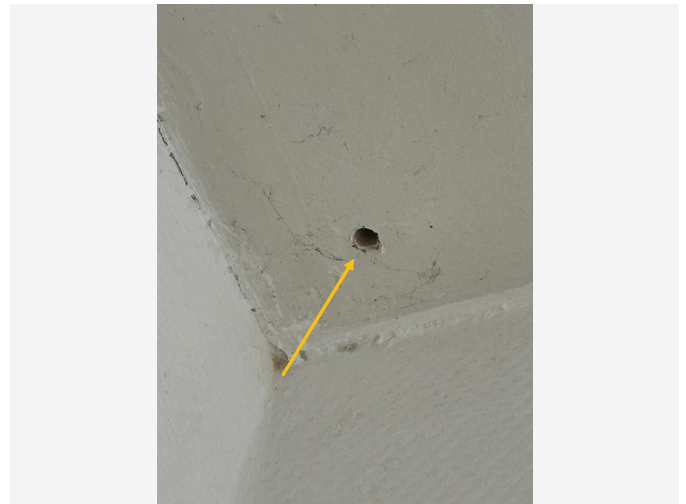
| Eindbeoordeling materiaalrisico | Verhoogd materiaalrisico en/of verhoogde kans op vezelvrijgave |

| Gebondenheid | Categorie 2: niet-hechtgebonden met matrix |
| Asbestsoort (vezeltype) | Alleen chrysotiel aanwezig |
| Asbestconcentratie | Laag (< 50%) |
| Afschermingsgraad van het gehele materiaal | Geheel of deels vrij aan binnenluchtstromen |
| Toestand van het materiaal | Licht beschadigd, licht verweerd. Intacte calciumsilicaatplaat of materiaal met categorie 3-gebondenheid |

| # | Type | Referentie | Resultaat |
|---|---|---|---|
| 2.1 | Mengmonster | M02 | Chrysotiel |

| Beschrijving | Pleisterwerk plafonds |
| Hoeveelheid (oppervlakte - dikte - aantal) | <ul style="list-style-type: none"> <li>• 71,00 m<sup>2</sup> - 1,00 cm - 1 stuk</li> </ul> |

Het asbestmateriaal valt onder de mijlpaal van 2034.

Maatregelen nemen

- Zorg voor een veilig beheer. Vermijd het beschadigen van het asbestmateriaal. Controleer de toestand jaarlijks op wijzigingen.
- Verwijder dit asbestmateriaal zo snel mogelijk. Volg de toestand goed op.

- Hermetische zone (erkend asbestverwijderaar)  
Deze toepassing mag uitsluitend door een erkende asbestverwijderaar via de methodiek van hermetische zone verwijderd worden omdat verwijdering via de methodiek van eenvoudige handelingen en/of couveusezakmethode niet toegelaten is. De verwijdering leidt automatisch tot een verhoogd risico op vrijgave van asbestvezels (maximale concentratie 0,01 vezels/cm - CODEX Art. VI.3-54). (Bron: CODEX - Art. VI.3-61.- par 1.).

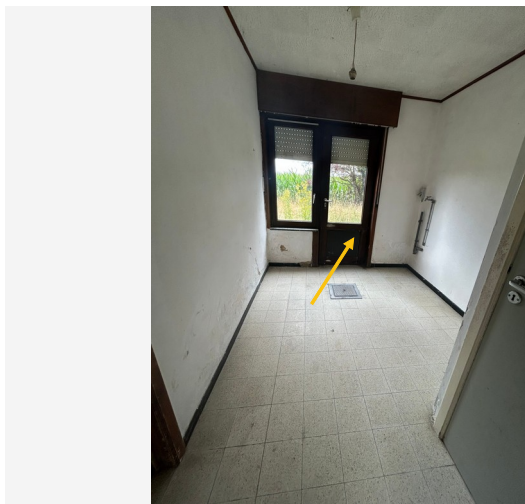
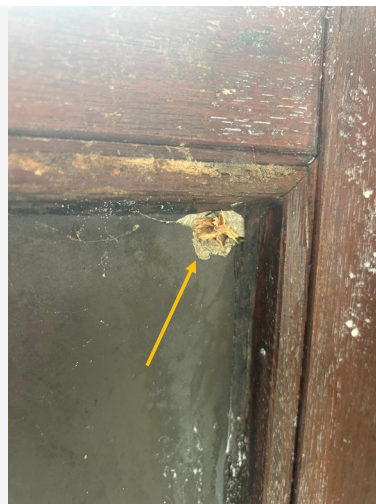
Het asbestmateriaal valt onder de mijlpaal van 2040.

Zorgvuldig beheren

- Zorg voor een veilig beheer. Vermijd het beschadigen van het asbestmateriaal. Controleer de toestand jaarlijks op wijzigingen.

- Eenvoudige handelingen: mag via doe-het-zelf of door werknemer(s) met opleidingsattest eenvoudige handelingen  
Deze toepassing mag door een aannemer die over een opleidingsattest eenvoudige handelingen beschikt of door een particulier (doe-het-zelf), verwijderd worden indien er geen verhoogd risico op vrijgave van asbestvezels (max. concentratie 0,01 vezels/cm<sup>3</sup> - CODEX Art. VI.3-54) ontstaat en de toepassing voorafgaand wordt gefixeerd/bevochtigd. De individuele elementen moeten zonder machinale werktuigen (boormachine, slijpschijf, hogedrukreiniger, etc.) en zonder breken of gooien een voor een losgemaakt worden en dubbel en luchtdicht verpakt afgevoerd worden naar een erkend afvalpunt (recyclagepark). Daar moeten ze voorzichtig in de container voor asbestafval worden gelegd. Op het recyclagepark worden uitsluitend hechtgebonden asbestmaterialen aanvaard. Niet-hechtgebonden asbestmaterialen kunnen enkel bij een erkend asbestverwijderaar of asbestafvalverwerker worden aangeboden.

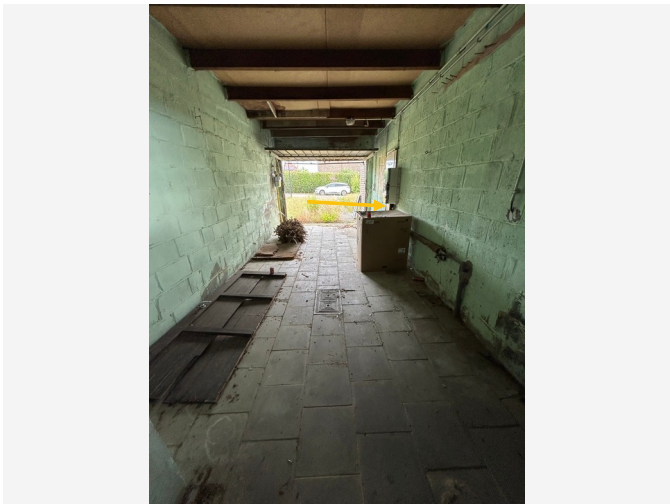
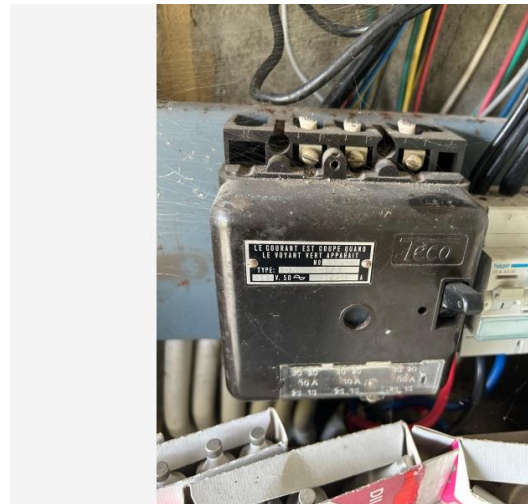
| Identificatiemethode | <p>De asbestdeskundige beoordeelt het materiaal als asbestverdacht en dus asbesthoudend, en dit zonder monstername.</p> <p>Motivatie: De monstername brengt andere schade aan dan schade die inherent is aan de monstername.</p> |

- Eenvoudige handelingen: mag via doe-het-zelf of door werknemer(s) met opleidingsattest eenvoudige handelingen  
Deze toepassing mag door een aannemer die over een opleidingsattest eenvoudige handelingen beschikt of door een particulier (doe-het-zelf), verwijderd worden indien er geen verhoogd risico op vrijgave van asbestvezels (max. concentratie 0,01 vezels/cm<sup>3</sup> - CODEX Art. VI.3-54) ontstaat en de toepassing voorafgaand wordt gefixeerd/bevochtigd. De individuele elementen moeten zonder machinale werktuigen (boormachine, slijpschijf, hogedrukreiniger, etc.) en zonder breken of gooien een voor een losgemaakt worden en dubbel en luchtdicht verpakt afgevoerd worden naar een erkend afvalpunt (recyclagepark). Daar moeten ze voorzichtig in de container voor asbestafval worden gelegd. Op het recyclagepark worden uitsluitend hechtgebonden asbestmaterialen aanvaard. Niet-hechtgebonden asbestmaterialen kunnen enkel bij een erkend asbestverwijderaar of asbestafvalverwerker worden aangeboden.

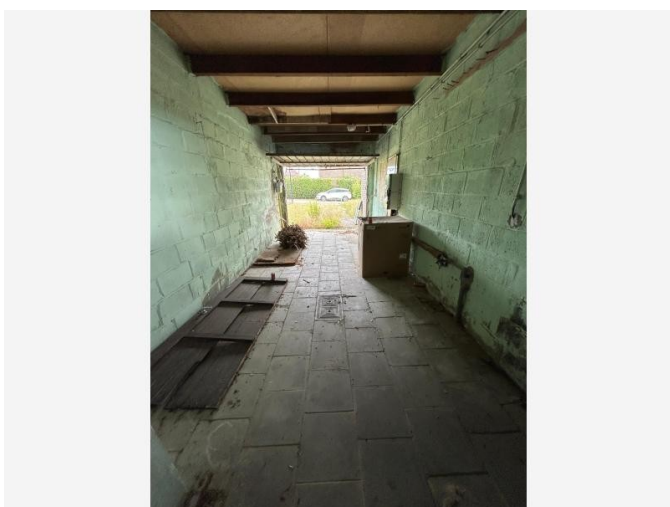
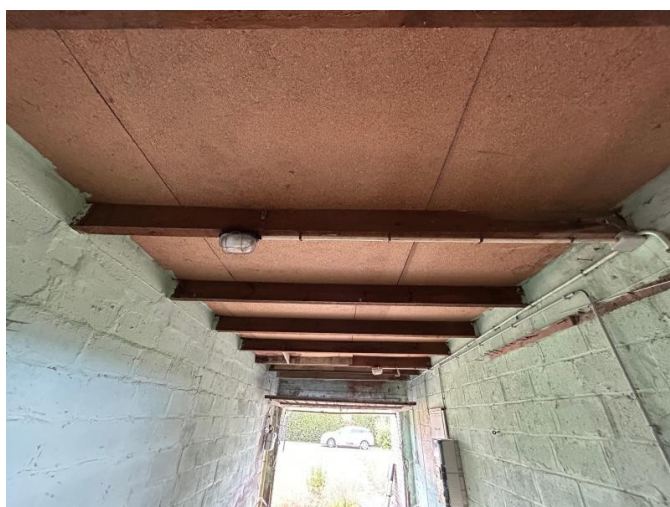
## Fiche 15: Onderdak garage (niet-asbestverdacht)

| Beschrijving | Notitie | Terug te vinden op plannen |
|---|---|---|
| Fiche 15: Onderdak garage (niet-asbestverdacht) | Het onderdak van de garage bestaat uit houtvezelflaten, dit is geen asbestverdacht materiaal. | Plan 1.15: Dakenplan - onderdak garage |
