CONTRÔLE D'ÉTANCHÉITÉ ET DE CONFORMITÉ D'UN RÉSERVOIR À MAZOUT

RÉF. 134/2025/118013/C01:1

DATE DU CONTRÔLE 17/09/2025

Hergersberg 73 - 4760 Büllingen AGRÉMENT RÉGION WALLONNE

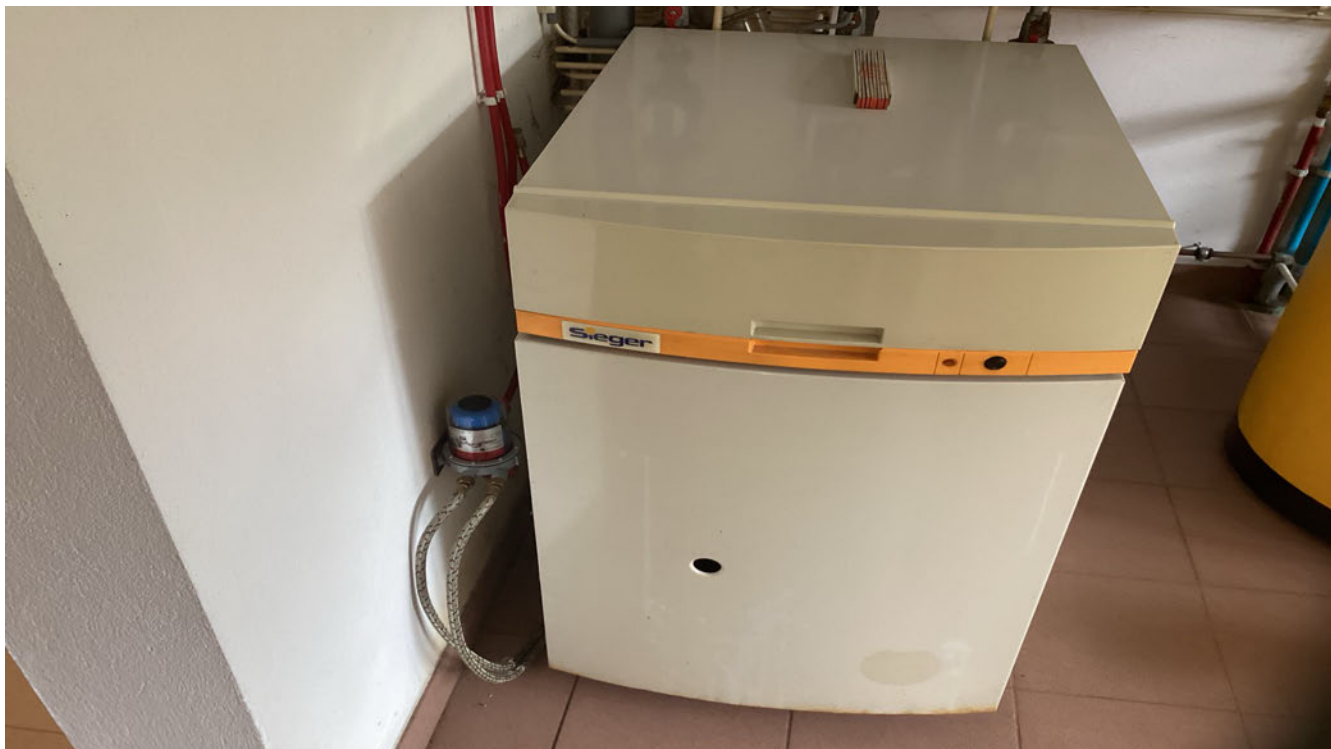
| Système de chauffage | Chaudière | Fonctionnement du système de chauffage | Fonctionne |

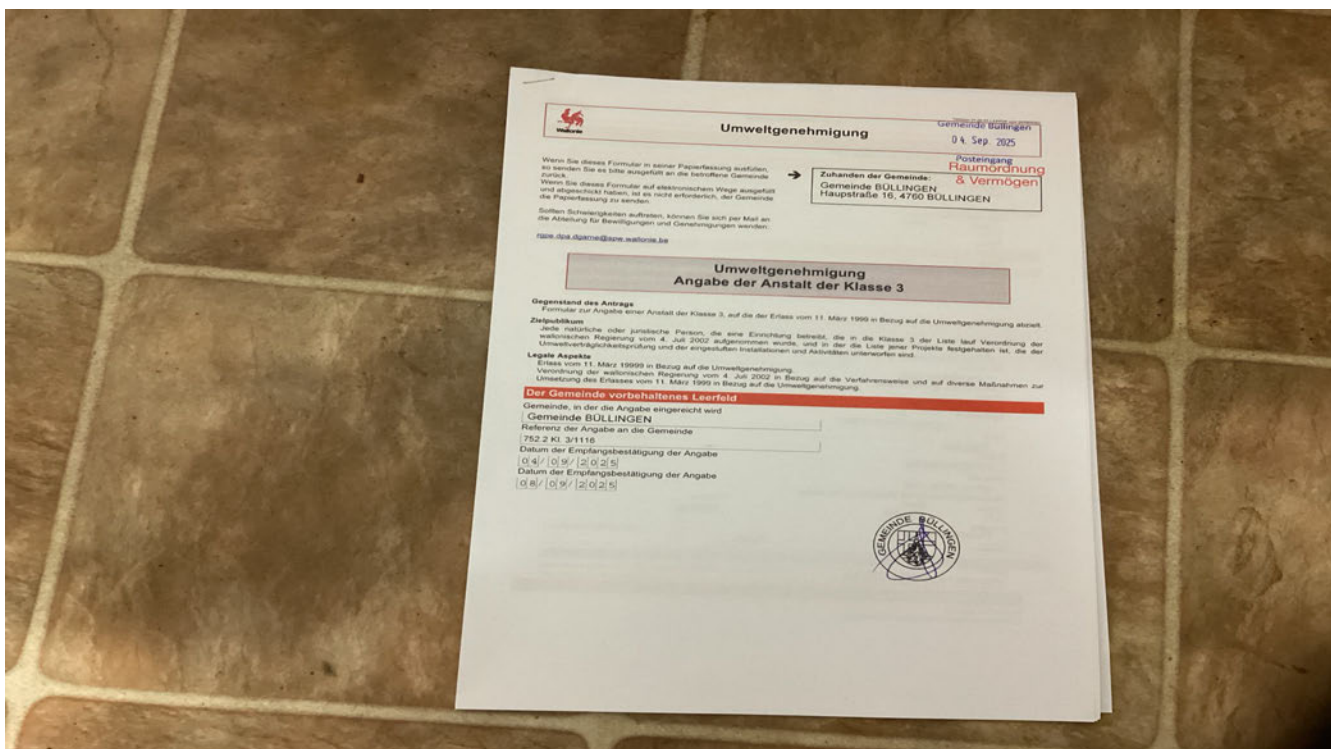
| Autorisation d'exploitation | Oui | Date d'émission, échéance & numéro | 08/09/2025 - 08/09/2035 |

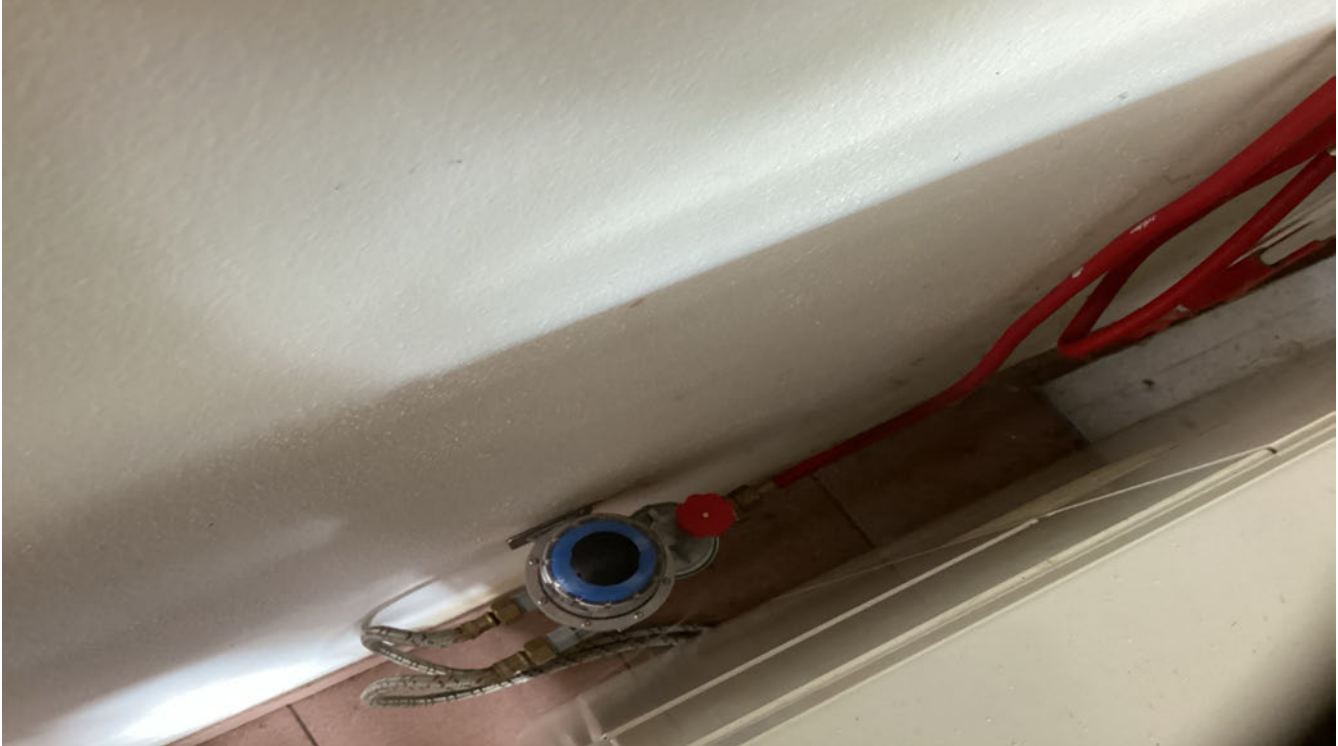
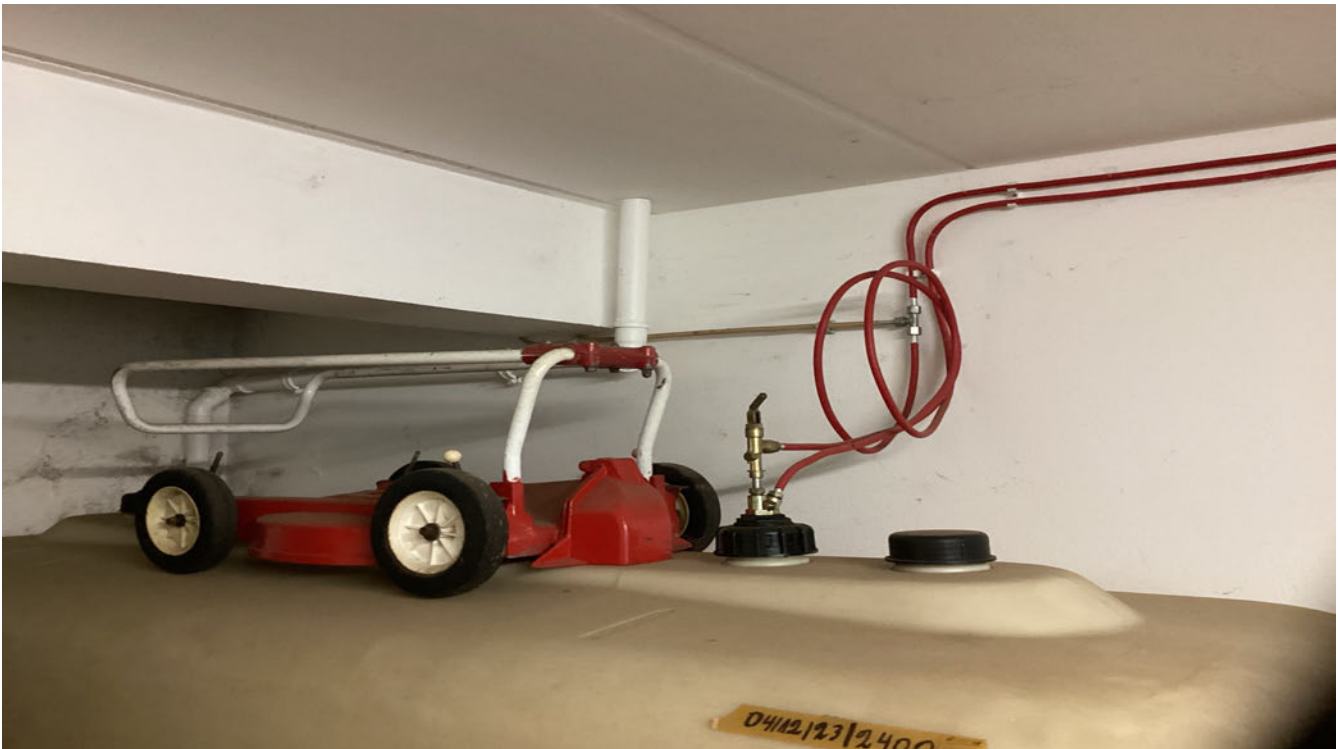
Chambre de visite et accessoires

| Soutirage | Par le haut - Conforme | Conduite de remplissage | Pas Conforme |
| Conduite de ventilation | Absent | Système anti-débordement | absent |

Cause de la carte rouge : risque que la cuve se déchire lors de la livraison car les réservoirs n'ont pas d'évent.

Placer un évent de minimum 5/4" avec bonnet d'évent sur chaque réservoir

Placer une sonde anti débordement électronique sur chaque réservoir

Placer un raccord mal - mal 2" sur chaque réservoir pour le remplissage

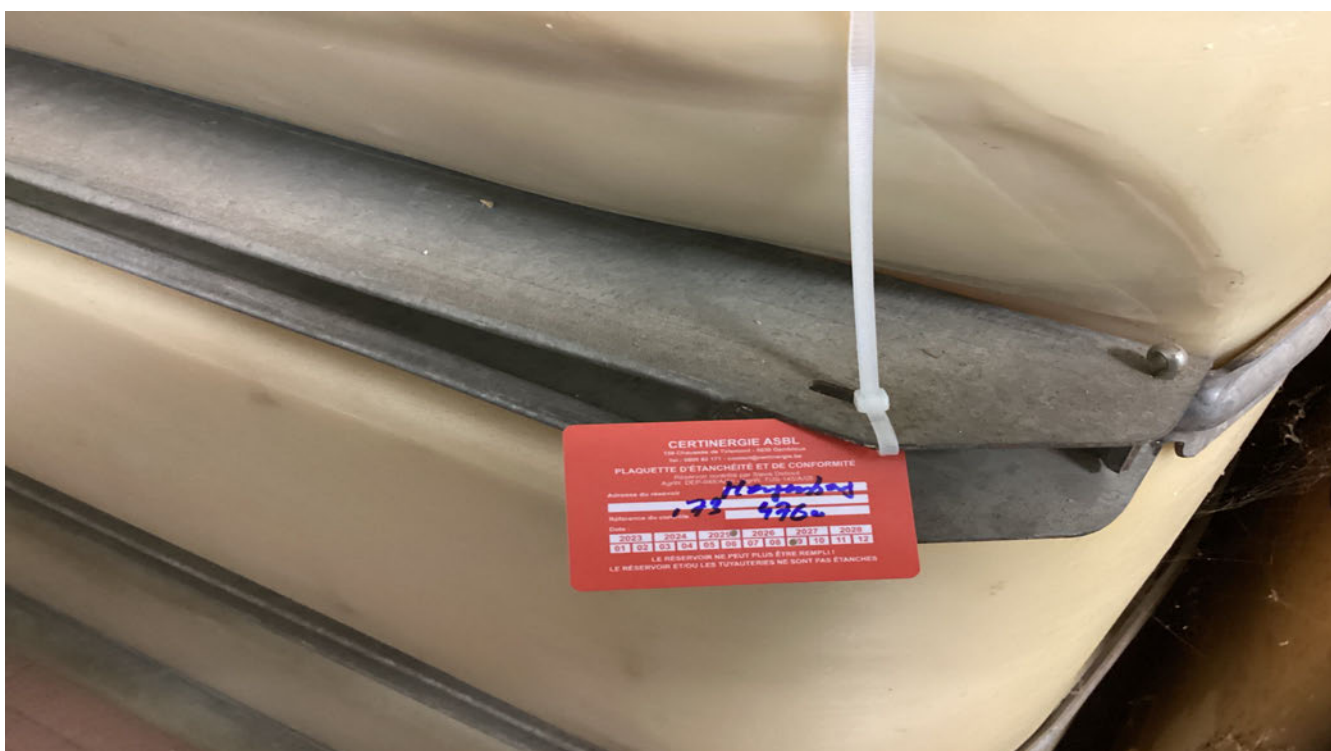
Plaquette apposée sur le réservoir

Sur base des constatations reprises dans le présent rapport, le réservoir ne peut plus être rempli à l'issue de ce contrôle.

Une plaquette rouge a été fixée et scellée sur la conduite de remplissage du réservoir le jour même du contrôle.
