Asbestinventarisatetest

Kreupelstraat 5, 8550 Zwevegem

Attestnummer : 20241127-000395.000

Niet-asbestveilig

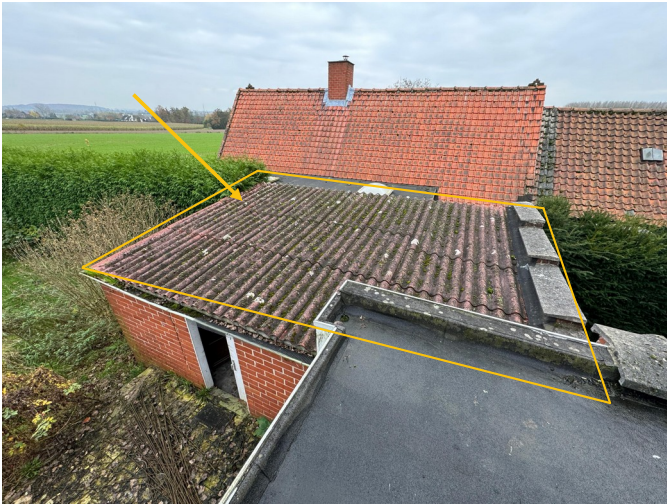
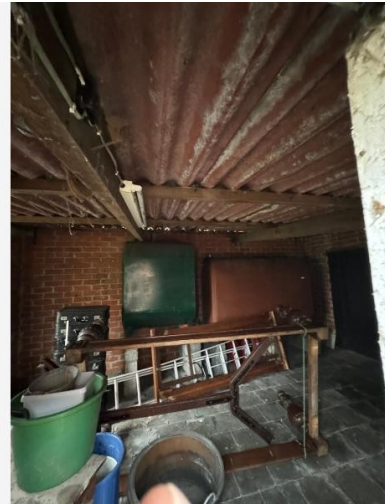
Het asbestmateriaal valt onder de mijlpaal van 2034.

Eindbeoordeling materiaalrisico	Verhoogd materiaalrisico en/of verhoogde kans op vezelvrijgave
---------------------------------	--

Gebondenheid	Categorie 1: hechtgebonden in oorsprong
Asbestsoort (vezeltype)	Alleen chrysotiel
Asbestconcentratie	Laag (< 50%)
Afschermingsgraad van het gehele materiaal	Geheel of deels vrij aan de buitenlucht
Toestand van het materiaal	Matig beschadigd, matig verweerd

Beschrijving	golfplaat garage
Omgeving	Buiten
Primaire drager	Plat dak
Asbestmateriaal	Dak- en gevelbekleding - Golfplaat
Bindmiddel van asbestmateriaal	Cement
Gebondenheid op basis van bindmiddel	Hecht
Hoeveelheid (oppervlakte - aantal)	<ul style="list-style-type: none">• 26,00 m² - 1 stuk
Totale oppervlakte	26,00 m ²
Eenvoudig bereikbaar	Ja
Bevestigingswijze	<ul style="list-style-type: none">• Genageld, geniet
Identificatiemethode	Vaststelling zonder monstername
Destructieve handeling voor identificatie	Nee

Verwijderen

- Zorg voor een veilig beheer. Vermijd het beschadigen van het asbestmateriaal. Controleer de toestand jaarlijks op wijzigingen.

- Eenvoudige handelingen: mag via doe-het-zelf of door werknemer(s) met opleidingsattest eenvoudige handelingen te verwijderen zonder te breken

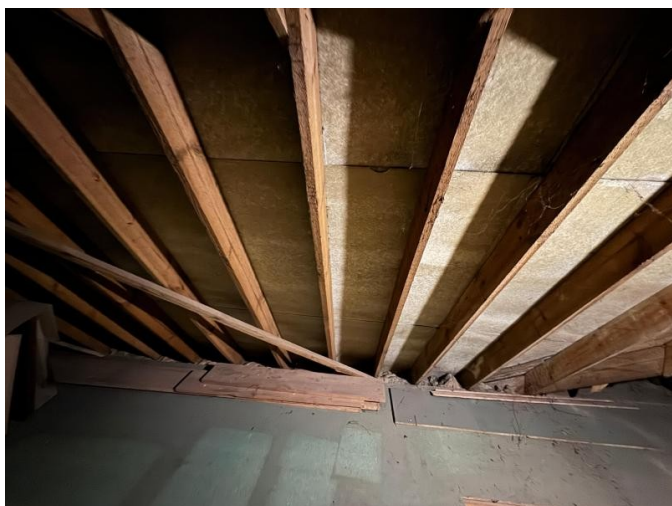
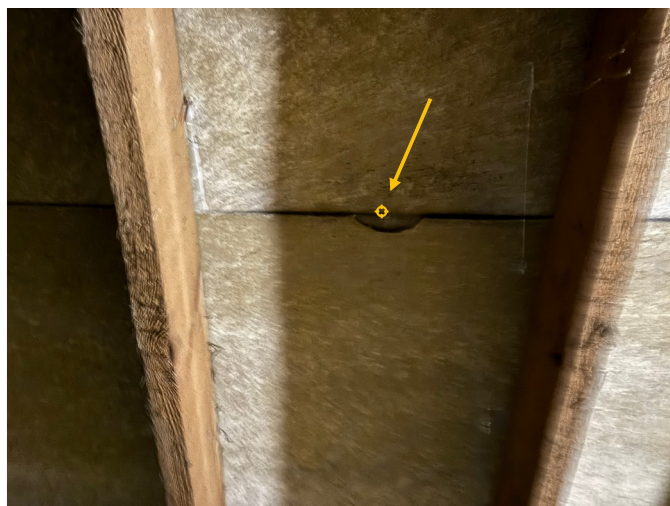
Het asbestmateriaal valt onder de mijlpaal van 2040.

Eindbeoordeling materiaalrisico	Zeer laag materiaalrisico en/of zeer lage kans op vezelvrijgave
---------------------------------	---

Gebondenheid	Categorie 1: hechtgebonden in oorsprong
Asbestsoort (vezeltype)	Alleen chrysotiel
Asbestconcentratie	Laag (< 50%)
Afschermingsgraad van het gehele materiaal	Geheel of deels (ook) vrij aan de binnenlucht
Toestand van het materiaal	Onbeschadigd, niet verweerd

#	Type	Referentie	Resultaat
2.1	Puntmonster	M2	Chrysotiel

Beschrijving	onderdak hoofdvolume
Omgeving	Binnen
Primaire drager	Schuin dak
Asbestmateriaal	Dak- en gevelbekleding - Plaat
Bindmiddel van asbestmateriaal	Cement
Gebondenheid op basis van bindmiddel	Hecht
Hoeveelheid (oppervlakte - dikte - aantal)	<ul style="list-style-type: none">• 85,00 m² - 0,30 cm - 1 stuk
Totaal volume	0,255 m ³
Eenvoudig bereikbaar	Ja
Bevestigingswijze	<ul style="list-style-type: none">• Genageld, geniet
Identificatiemethode	Vaststelling met monstername
Destructieve handeling voor identificatie	Nee

Zorgvuldig beheren

- Zorg voor een veilig beheer. Vermijd het beschadigen van het asbestmateriaal. Controleer de toestand jaarlijks op wijzigingen.

- Eenvoudige handelingen: mag via doe-het-zelf of door werknemer(s) met opleidingsattest eenvoudige handelingen te verwijderen zonder te breken

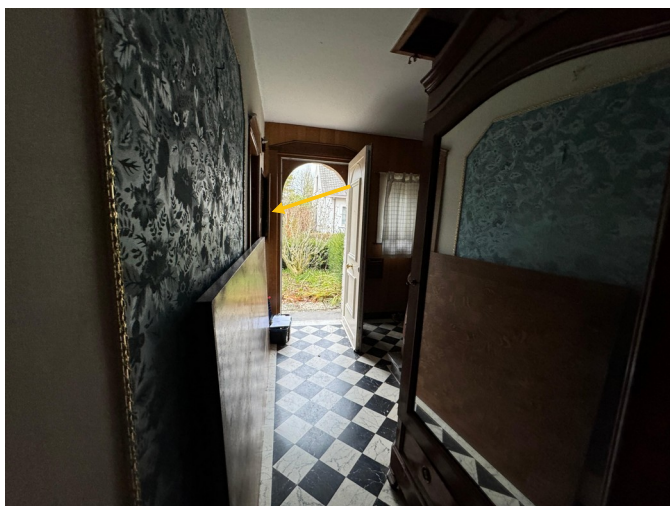
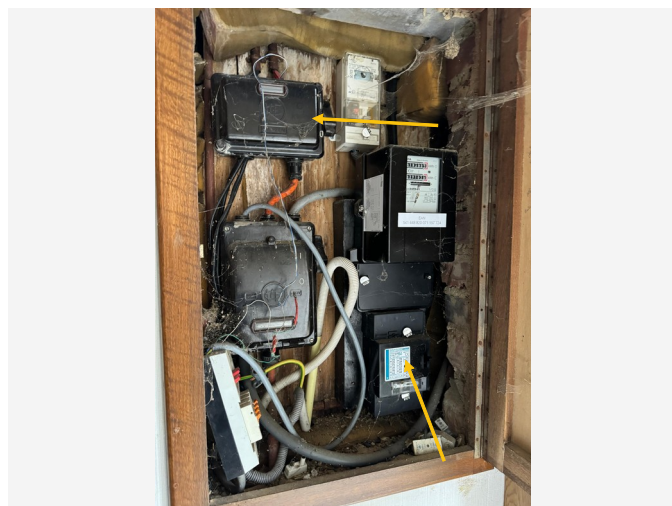
Het asbestmateriaal valt onder de mijlpaal van 2040.

Eindbeoordeling materiaalrisico	Laag materiaalrisico en/of verlaagde kans op vezelvrijgave
---------------------------------	--

Gebondenheid	Categorie 1: hechtgebonden in oorsprong
Asbestsoort (vezeltype)	Crocidoliet aanwezig
Asbestconcentratie	Laag (< 50%)
Afschermingsgraad van het gehele materiaal	Geheel of deels (ook) vrij aan de binnenlucht
Toestand van het materiaal	Onbeschadigd, niet verweerd

Beschrijving	elektrische teller
Omgeving	Binnen
Primaire drager	Communicatie en elektrische infrastructuur en uitrusting
Asbestmateriaal	Plaat, paneel, tablet - Type Bakeliet
Bindmiddel van asbestmateriaal	Kunststof of -hars
Gebondenheid op basis van bindmiddel	Hecht
Hoeveelheid (oppervlakte - dikte - aantal)	• 1,00 m ² - 1,00 cm - 1 stuk
Totaal volume	0,01 m ³
Eenvoudig bereikbaar	Ja
Bevestigingswijze	• Geschroefd
Identificatiemethode	Vaststelling zonder monsternamen
Destructieve handeling voor identificatie	Nee
Opmerking	te verwijderen op zijn geheel

Zorgvuldig beheren

- Zorg voor een veilig beheer. Vermijd het beschadigen van het asbestmateriaal. Controleer de toestand jaarlijks op wijzigingen.

- Eenvoudige handelingen: mag via doe-het-zelf of door werknemer(s) met opleidingsattest eenvoudige handelingen te verwijderen zonder te breken

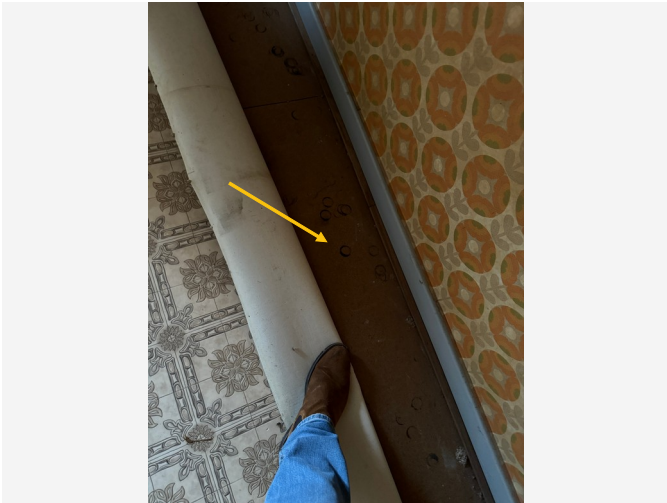
geen lijmlaag aanwezig

Identificatiemethode	Vaststelling & expertise (niet-asbestverdacht)
Primaire drager	Vloer
(Asbest)materiaal	In-situ afwerkingslagen - Lijmlaag

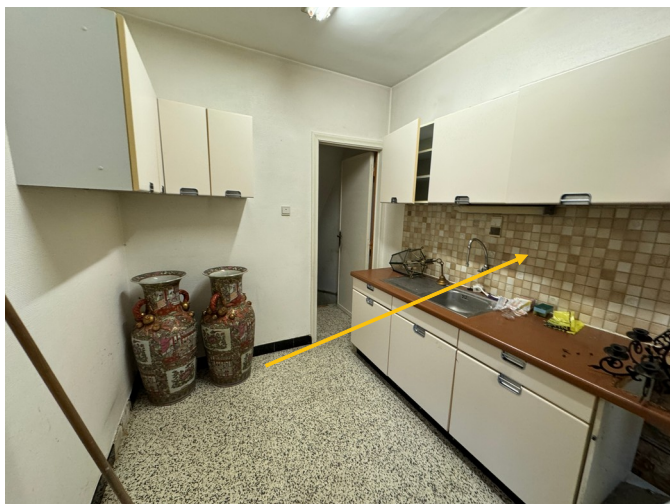
vermoedelijke aanwezigheid in bevestigingsmateriaal

Identificatiemethode	Redelijk vermoeden
Primaire drager	Binnenwand
(Asbest)materiaal	Prefab - afwerking - Tegel

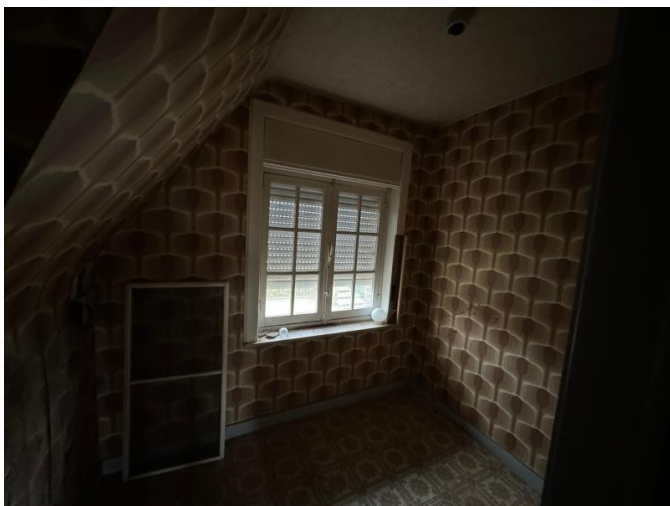
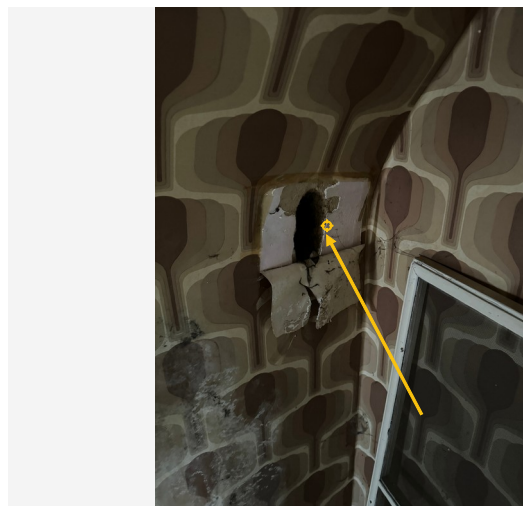
Fiche 6: pleisterwerk binnenmuur

Geen asbest

#	Type	Referentie	Resultaat
6.1	Mengmonster	M3	Geen asbest

Beschrijving	pleisterwerk binnenmuur
Omgeving	Binnen
Primaire drager	Wand buitenschil
Bindmiddel van materiaal	Gips - kalk
Gebondenheid op basis van bindmiddel	Niet-hechtgebonden
Hoeveelheid (oppervlakte - dikte - aantal)	• 180,00 m ² - 1,00 cm - 1 stuk
Totaal volume	1,80 m ³
Identificatiemethode	Vaststelling met monsternamen
Destructieve handeling voor identificatie	Nee
Opmerking	schatting hoeveelheid

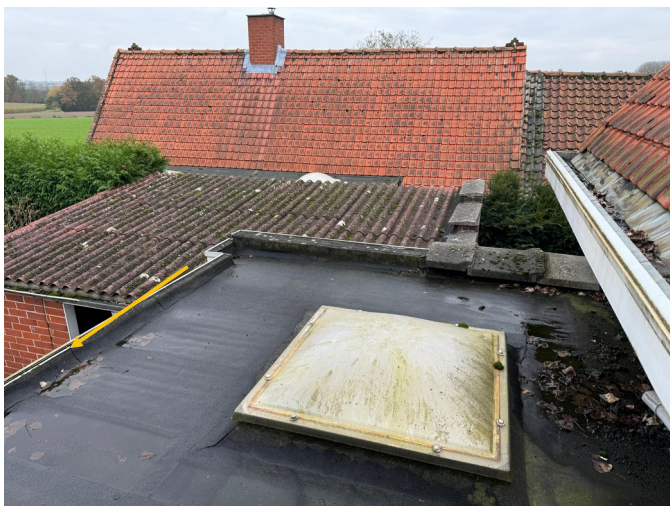
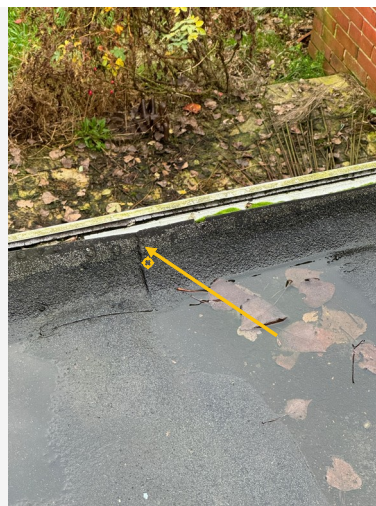
Fiche 7: roofing plat dak

Geen asbest

#	Type	Referentie	Resultaat
7.1	Puntmonster	M4	Geen asbest

Beschrijving	roofing plat dak
Omgeving	Buiten
Primaire drager	Plat dak
Bindmiddel van materiaal	Bitumen (roofing, teer, asfalt)
Gebondenheid op basis van bindmiddel	Hecht
Hoeveelheid (oppervlakte - aantal)	• 26,00 m ² - 1 stuk
Totale oppervlakte	26,00 m ²
Identificatiemethode	Vaststelling met monstername
Destructieve handeling voor identificatie	Nee

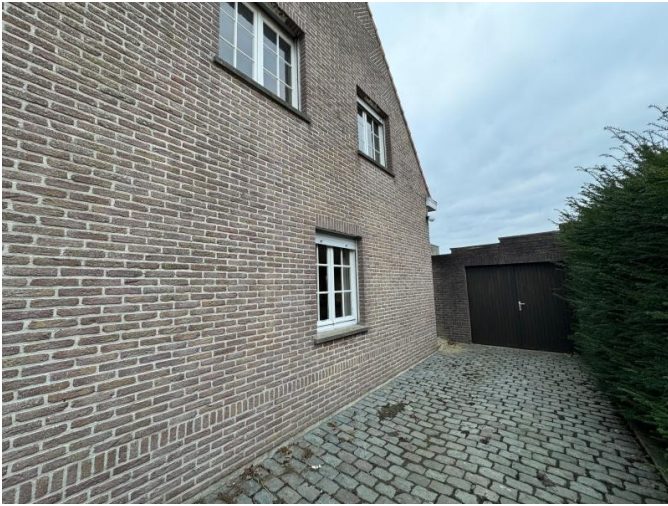
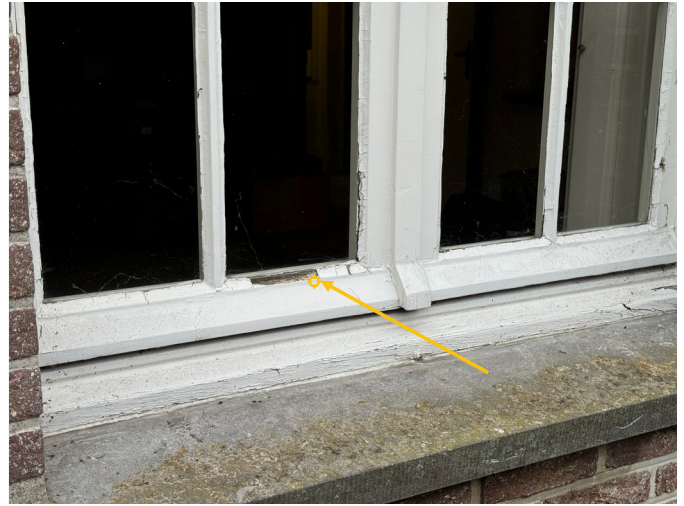
Fiche 8: mastiek houten raam

Geen asbest

#	Type	Referentie	Resultaat
8.1	Puntmonster	M1	Geen asbest

Beschrijving	mastiek houten raam
Omgeving	Buiten
Primaire drager	Wandopening verticaal (raam, deur, ...)
Bindmiddel van materiaal	Kitten, mastiek, pasta
Gebondenheid op basis van bindmiddel	Hecht
Hoeveelheid (gewicht - aantal)	<ul style="list-style-type: none">• 10,00 kg - 1 stuk
Totaal gewicht	10,00 kg
Identificatiemethode	Vaststelling met monstername
Destructieve handeling voor identificatie	Nee
