# Asbestinventarisatetest

Deerlijkstraat 146, 8550 Zwevegem

Attestnummer : 20241206-000172.000

Uitgegeven op : 06.12.2024

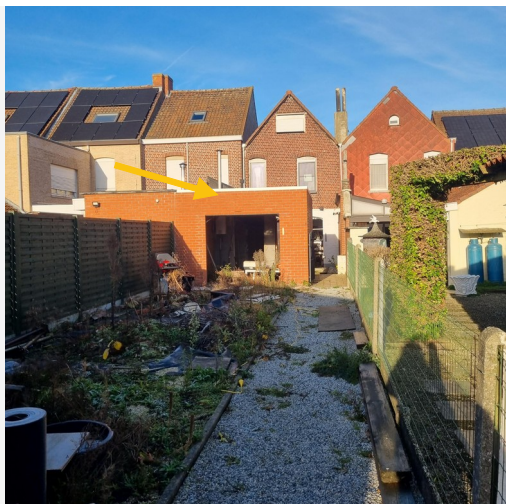
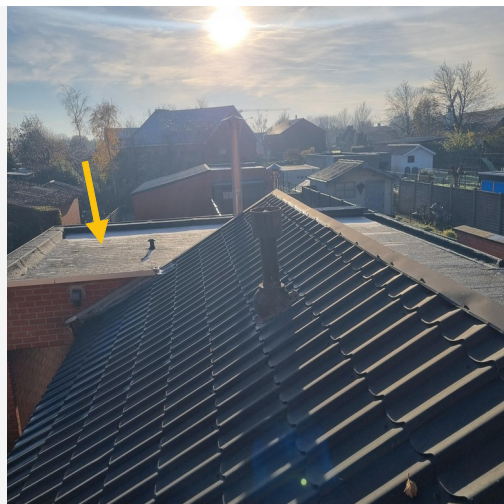
Het asbestmateriaal valt onder de mijlpaal van 2040.

Zorg ervoor dat er eerst een monsternamen wordt uitgevoerd vooraleer de roofing wordt afgenomen als asbesthoudend materiaal. Daarnaast testen tot op de draagstructuur want er er kunnen nog oude lagen aanwezig zijn.

Eindbeoordeling materiaalrisico	Verhoogd materiaalrisico en/of verhoogde kans op vezelvrijgave
---------------------------------	--

Gebondenheid	Categorie 1: hechtgebonden in oorsprong
Asbestsoort (vezeltype)	Alleen chrysotiel
Asbestconcentratie	Laag (< 50%)
Afschermingsgraad van het gehele materiaal	Geheel of deels vrij aan de buitenlucht
Toestand van het materiaal	Matig beschadigd, matig verweerd

Beschrijving	Roofing platdak - geen staalname
Omgeving	Buiten
Primaire drager	Plat dak
Asbestmateriaal	Dak- en gevelbekleding - Roofing
Bindmiddel van asbestmateriaal	Bitumen (roofing, teer, asfalt)
Gebondenheid op basis van bindmiddel	Hecht
Hoeveelheid (oppervlakte - aantal)	<ul style="list-style-type: none"><li>• 17,11 m<sup>2</sup> - 1 stuk</li></ul>
Totale oppervlakte	17,11 m <sup>2</sup>
Eenvoudig bereikbaar	Ja
Bevestigingswijze	<ul style="list-style-type: none"><li>• Verlijmd, ingegoten, versmeerd</li></ul>
Identificatiemethode	Vaststelling zonder monstername  Motivatie: Op vraag van de eigenaar-opdrachtgever werd geen monstername uitgevoerd
Destructieve handeling voor identificatie	Nee
Opmerking	Roofing kan niet worden bestempeld als niet asbesthoudend zonder staalname. Tijdens het plaatsbezoek kon er niet verzekerd worden dat het dak nog waterdicht is na staalname.  Als de roofing wordt vernieuwd kan er eerst een staal genomen worden om na te gaan of het verdacht materiaal effectief asbesthoudend is. Vervolgens kan de aannemer met kennis van eenvoudige handeling het materiaal correct verhandelen.

- Zorg voor een veilig beheer. Vermijd het beschadigen van het asbestmateriaal. Controleer de toestand jaarlijks op wijzigingen.

- Eenvoudige handelingen: enkel door erkend asbestverwijderaar de aannemer verwijderd de roofing met eenvoudige handeling zonder dat er stofdeeltjes kunnen vrijkomen. De aannemerr kan ook meteen een nieuwe dakbedekkingslaag aanbrengen.

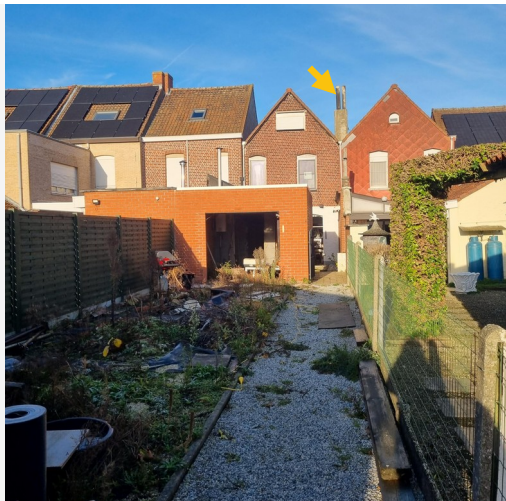
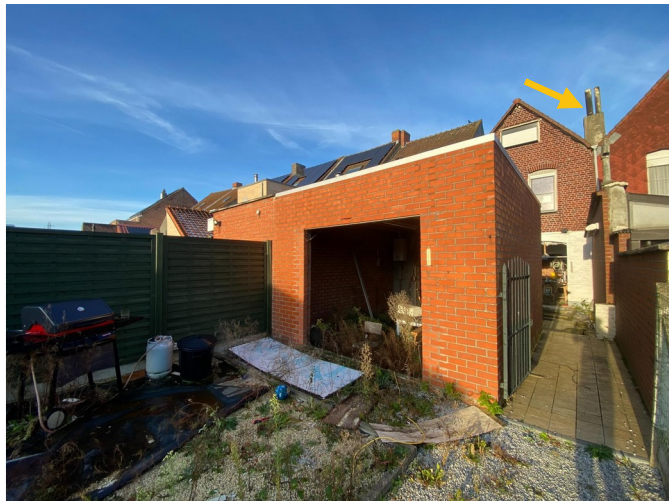
## Fiche 2: Rookgaskanaal hellend dak - aan de binnenzijde niks aangesloten

Het asbestmateriaal valt onder de mijlpaal van 2034.

Eindbeoordeling materiaalisico	Verhoogd materiaalisico en/of verhoogde kans op vezelvrijgave
Opmerking	er is geen kachel aangesloten aan de binnenzijde

Gebondenheid	Categorie 1: hechtgebonden in oorsprong
Asbestsoort (vezeltype)	Crocidoliet aanwezig
Asbestconcentratie	Laag (< 50%)
Afschermingsgraad van het gehele materiaal	Geheel of deels (ook) vrij aan binnenluchtstromen
Toestand van het materiaal	Licht beschadigd, licht verweerd. Intact calciumsilicaatmateriaal of categorie III 'gebondenheid'

Beschrijving	Rookgaskanaal hellend dak - aan de binnenzijde niks aangesloten
Omgeving	Grenst aan binnen- en buitenlucht
Primaire drager	Plat dak
Asbestmateriaal	Rookgaskanaal
Bindmiddel van asbestmateriaal	Cement
Gebondenheid op basis van bindmiddel	Hecht
Hoeveelheid (lengte - omtrek - dikte - aantal)	<ul style="list-style-type: none"><li>• 9,00 m - 30,00 cm - 4,00 cm - 1 stuk</li></ul>
Totaal volume	0,108 m <sup>3</sup>
Eenvoudig bereikbaar	Nee <ul style="list-style-type: none"><li>• Het asbestmateriaal is bedekt (uitgezonderd laag verf, coating, behang, kunststof, textiel) en het wegnemen van het bedekkende materiaal kan niet zonder het bedekkende materiaal te beschadigen.</li></ul>
Bevestigingswijze	<ul style="list-style-type: none"><li>• Verlijmd, ingegoten, versmeerd</li></ul>
Identificatiemethode	Vaststelling zonder monsternamen
Destructieve handeling voor identificatie	Nee
Opmerking	.

- Zorg voor een veilig beheer en verwijder dit asbestmateriaal wanneer het bij werken eenvoudig bereikbaar wordt. Controleer de toestand jaarlijks op wijzigingen.

- Eenvoudige handelingen: enkel door erkend asbestverwijderaar  
Er zal eerst een stuk van de schoorsteen in het gebouw en bij het hellend dak moeten afgebroken worden. Daarna zal pas het rookgaskanaal verwijderd kunnen worden. De aannemer heeft de nodige kennis om het rookgaskanaal te verwijderen zonder het rookgaskanaal te breken, zodat er geen gevaarlijke stofdeeltjes kunnen vrijkomen. Lees zorgvuldig het asbestattest die ook verder advies heeft rond verwijdering.
- Hermetische zone (erkend asbestverwijderaar)  
Als er gemerkt wordt dat er toch het rookgaskanaal beschadigd zal worden tijdens het afbreken van de schoorstenen zal er gekozen moeten worden voor een erkend asbestverwijderaar die een hermetische zone zal opstellen.

Contacteer een erkende asbestverwijderaar die de nodige certificering heeft voor het verwijderen van asbest met hermetische zone. Wat is een hermetische zone :Een soort luchtdichte tent bestaande uit een houten

structuur en plastic folie wordt opgebouwd rondom het te verwijderen asbestmateriaal. Binnen deze hermetische zone wordt een onderdruk gecreëerd zodat eventueel vrijkomende asbestvezels niet kunnen ontsnappen. Deze methode mogen enkel erkend asbestverwijderaars gebruiken.

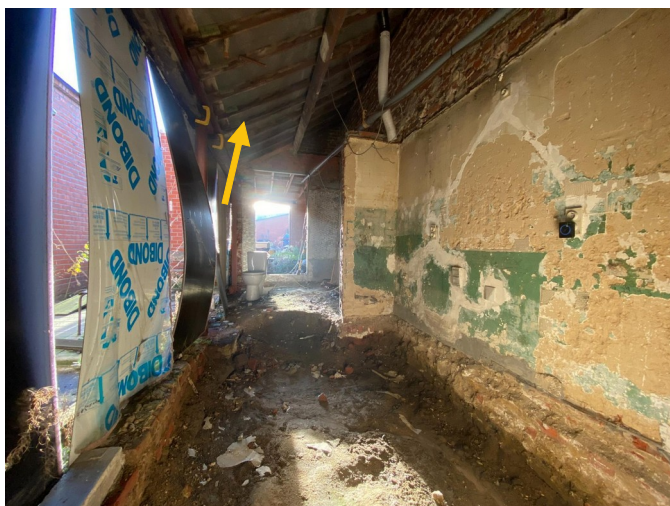
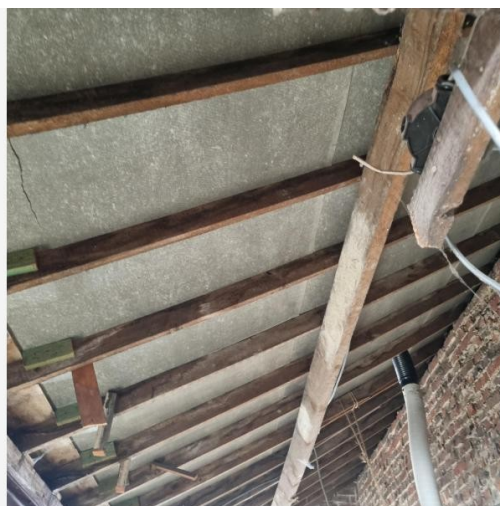
Het asbestmateriaal valt onder de mijlpaal van 2040.

Eindbeoordeling materiaalisico	Laag materiaalisico en/of verlaagde kans op vezelvrijgave
--------------------------------	---

Gebondenheid	Categorie 1: hechtgebonden in oorsprong
Asbestsoort (vezeltype)	Crocidoliet aanwezig
Asbestconcentratie	Laag (< 50%)
Afschermingsgraad van het gehele materiaal	Geheel of deels (ook) vrij aan de binnenlucht
Toestand van het materiaal	Onbeschadigd, niet verweerd

Beschrijving	Onderdak aanbouw en garage
Omgeving	Grenst aan binnen- en buitenlucht
Primaire drager	Schuin dak
Asbestmateriaal	Plaat, paneel, tablet - Type Menuiserite
Bindmiddel van asbestmateriaal	Cement
Gebondenheid op basis van bindmiddel	Hecht
Hoeveelheid (oppervlakte - dikte - aantal)	<ul style="list-style-type: none"><li>• 17,47 m<sup>2</sup> - 0,30 cm - 1 stuk</li><li>• 26,98 m<sup>2</sup> - 0,30 cm - 1 stuk</li></ul>
Totaal volume	0,133 m <sup>3</sup>
Eenvoudig bereikbaar	Nee <ul style="list-style-type: none"><li>• Het asbestmateriaal is bedekt (uitgezonderd laag verf, coating, behang, kunststof, textiel) en het wegnemen van het bedekkende materiaal kan niet zonder het bedekkende materiaal te beschadigen.</li></ul>
Bevestigingswijze	<ul style="list-style-type: none"><li>• Genageld, geniet</li></ul>
Identificatiemethode	Vaststelling zonder monsternamen
Destructieve handeling voor identificatie	Nee

- Zorg voor een veilig beheer en verwijder dit asbestmateriaal wanneer het bij werken eenvoudig bereikbaar wordt. Controleer de toestand jaarlijks op wijzigingen.

- Eenvoudige handelingen: enkel door erkend asbestverwijderaar  
Doordat de dakpannen verwijderd moeten worden en de platen genageld zijn aan de constructie kan er best gekozen worden om een aannemer eenvoudige handelingen aan te stellen. De aannemer heeft de nodige kennis om het onderdak te verwijderen zonder de platen te breken, zodat er geen gevaarlijke stofdeeltjes kunnen vrijkomen. Lees zorgvuldig het asbestattest die ook verder advies heeft rond verwijdering.

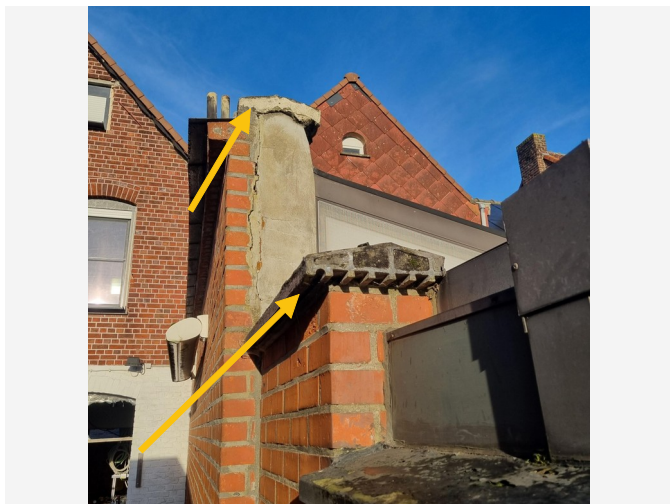
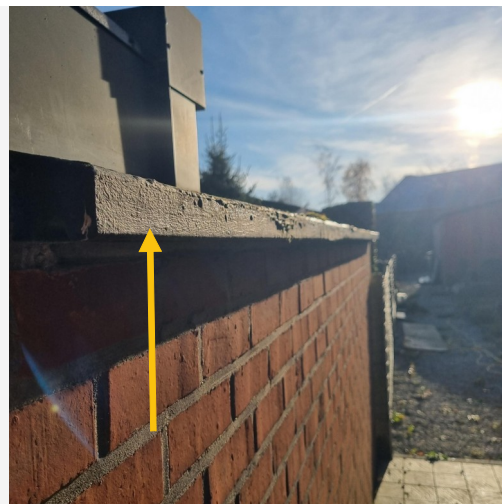
Het asbestmateriaal valt onder de mijlpaal van 2040.

Eindbeoordeling materiaalrisico	Laag materiaalrisico en/of verlaagde kans op vezelvrijgave
---------------------------------	--

Gebondenheid	Categorie 1: hechtgebonden in oorsprong
Asbestsoort (vezeltype)	Crocidoliet aanwezig
Asbestconcentratie	Laag (< 50%)
Afschermingsgraad van het gehele materiaal	Geheel of deels vrij aan de buitenlucht
Toestand van het materiaal	Licht beschadigd, licht verweerd. Intact calciumsilicaatmateriaal of categorie III 'gebondenheid'

Beschrijving	Afkapping muur met burens
Omgeving	Buiten
Primaire drager	Wand vrijstaand (scheidingsmuur, ...)
Asbestmateriaal	Deksteen, muurkap - Hol
Bindmiddel van asbestmateriaal	Cement
Gebondenheid op basis van bindmiddel	Hecht
Hoeveelheid (oppervlakte - dikte - aantal)	<ul style="list-style-type: none"><li>• 0,70 m<sup>2</sup> - 6,00 cm - 1 stuk</li></ul>
Totaal volume	0,042 m <sup>3</sup>
Eenvoudig bereikbaar	Ja
Bevestigingswijze	<ul style="list-style-type: none"><li>• Verlijmd, ingegoten, versmeerd</li></ul>
Identificatiemethode	Vaststelling zonder monsternamen
Destructieve handeling voor identificatie	Nee

- Zorg voor een veilig beheer. Vermijd het beschadigen van het asbestmateriaal. Controleer de toestand jaarlijks op wijzigingen.

- Eenvoudige handelingen: mag via doe-het-zelf of door werknemer(s) met opleidingsattest eenvoudige handelingen  
De afkapping van de muur kan verwijderd worden als de cementage/verlijming kan worden verbroken zonder de afkapping te beschadigen. Lees het volledige attest door zodat de nodige voorzorgsmaatregelen bijvoorbeeld naar beschermingsmiddelen gevolgd kunnen worden. Het asbestmateriaal moet ook hermetisch afgesloten vervoerd worden naar het recyclagepark.
- Eenvoudige handelingen: enkel door erkend asbestverwijderaar  
Er kan ook gekozen worden voor eenvoudige handeling. De aanmer heeft de kennis van eenvoudige handeling en kan de dekplaat verwijderen zonder deze te beschadigen; Deze persoon heeft de kennis voor het verwijderen en afvoeren van het hechtgebonden materiaal.

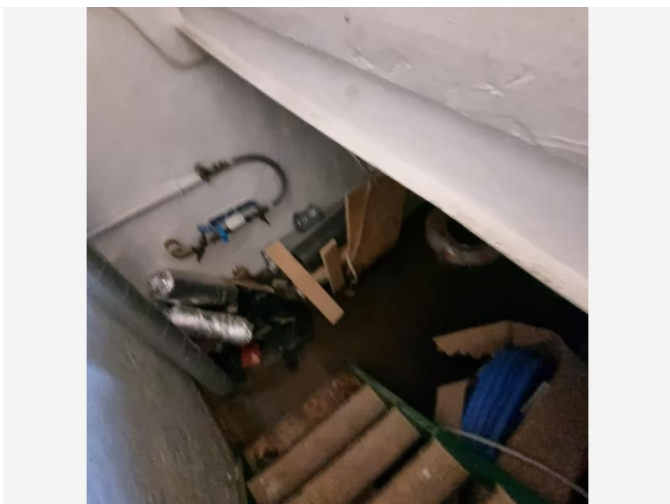
Situeringfoto

**Reden:** Het onderzoek kan niet uitgevoerd worden binnen de bepalingen van de Welzijnswet

**Uitleg van de asbestdeskundige:** De kelder is met water gevuld, de trap is ook niet veilig om deze verder te betreden. Er is geen volledige beoordeling van de kelder mogelijk.

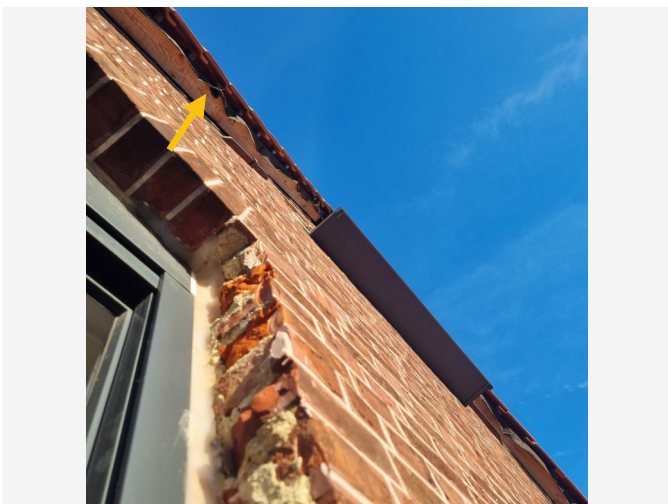
Situeringfoto

**Reden:** Het te onderzoeken materiaal situeert zich hoger dan 3,50 m te rekenen vanaf een veilige ondergrond

**Uitleg van de asbestdeskundige:** Het onderdak valt niet te inspecteren binnen de veilige context. In de zolder is er geen dakraam aanwezig waarbij de dakpannen kunnen verschoven worden. Aan de buitenzijde is het hoger dan 3,5 meter ten opzicht van veilige grond. Je kan wel zien aan de buitenzijde dat er doek aanwezig die nog niet afgewerkt is. Vermoedelijk is het doek die je nog ziet aan de buitenzijde het onderdak doek. De zolderverdiep is volledig afgewerkt in plaatmateriaal, waardoor er ook geen inspectie kan gebeuren.

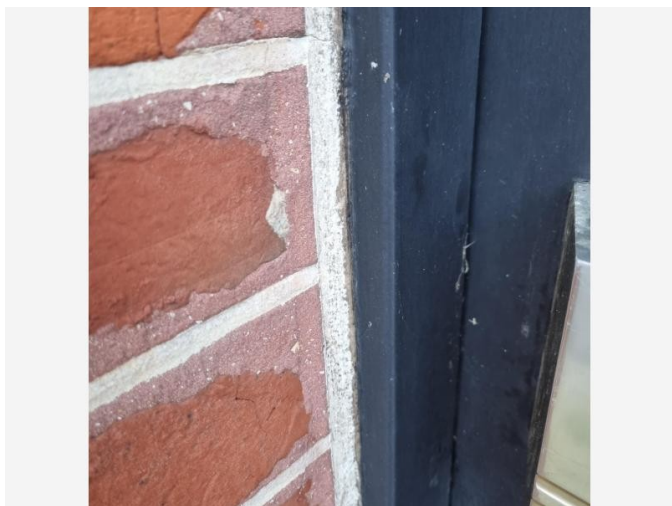
Geen verdachte mastiek aanwezig bij de woning.

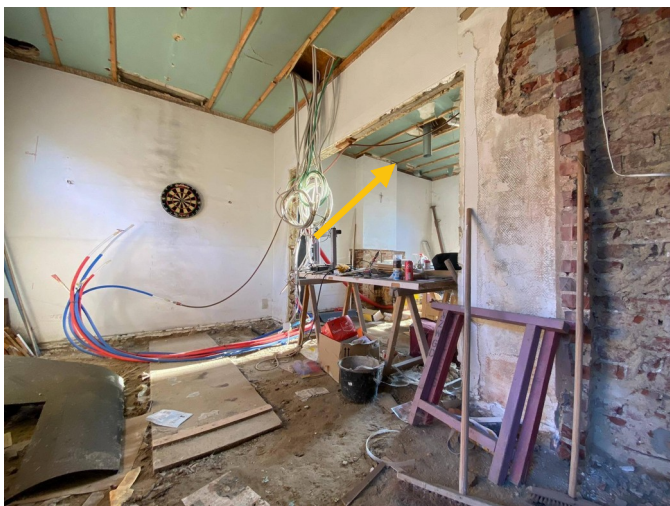
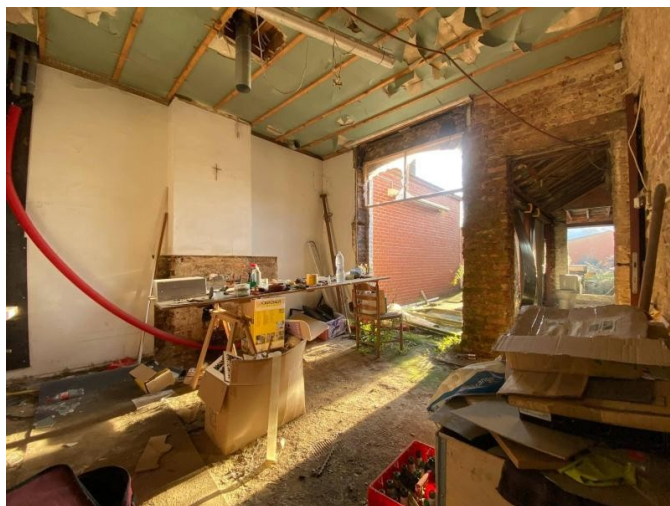
## Fiche 9: Pleisterwerk Plafond

Geen asbest

#	Type	Referentie	Resultaat
9.1	Mengmonster	MM02	Geen asbest

Beschrijving	Pleisterwerk Plafond
Omgeving	Binnen
Primaire drager	Plafond
Bindmiddel van materiaal	Gips - kalk
Gebondenheid op basis van bindmiddel	Niet-hechtgebonden
Hoeveelheid (oppervlakte - dikte - aantal)	• 48,10 m <sup>2</sup> - 0,50 cm - 1 stuk
Totaal volume	0,241 m <sup>3</sup>
Identificatiemethode	Vaststelling met monsternamen
Destructieve handeling voor identificatie	Nee
Opmerking	Door de ruwbouw is er nog moeilijk indicatie van de verschillende ruimtes. Er werd een mengstaal genomen die volledige representatief is voor het aanwezig pleisterwerk.

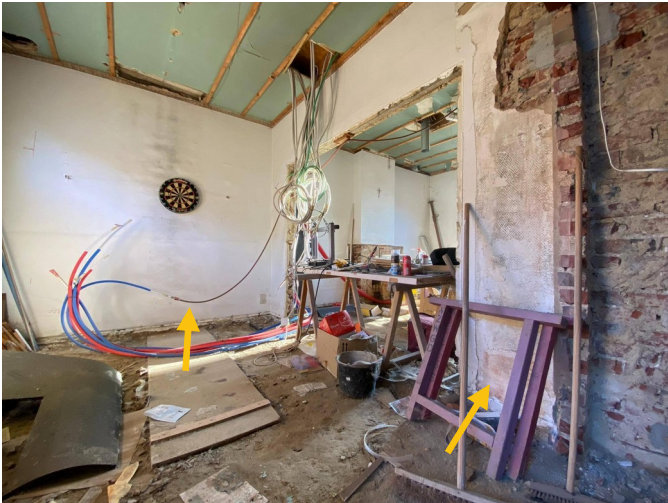
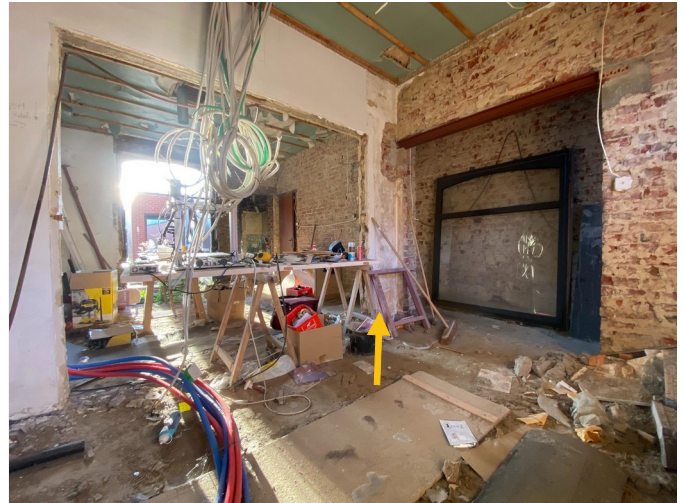
# Fiche 10: Pleisterwerk Muur

Geen asbest

#	Type	Referentie	Resultaat
10.1	Mengmonster	MM01	Geen asbest

<b>Beschrijving</b>	Pleisterwerk Muur
<b>Omgeving</b>	Binnen
<b>Primaire drager</b>	Binnenwand
<b>Bindmiddel van materiaal</b>	Gips - kalk
<b>Gebondenheid op basis van bindmiddel</b>	Niet-hechtgebonden
<b>Hoeveelheid (oppervlakte - dikte - aantal)</b>	• 72,15 m <sup>2</sup> - 0,50 cm - 1 stuk
<b>Totaal volume</b>	0,361 m <sup>3</sup>
<b>Identificatiemethode</b>	Vaststelling met monstername
<b>Destructieve handeling voor identificatie</b>	Nee
<b>Opmerking</b>	Door de ruwbouw is er nog moeilijk indicatie van de verschillende ruimtes. Er werd een mengstaal genomen die volledige representatief is voor het aanwezig pleisterwerk.
