Asbestinventarisatetest

Stationsstraat 90, 8930 Menen

Attestnummer : 20240905-000114.000

Uitgegeven op : 05.09.2024

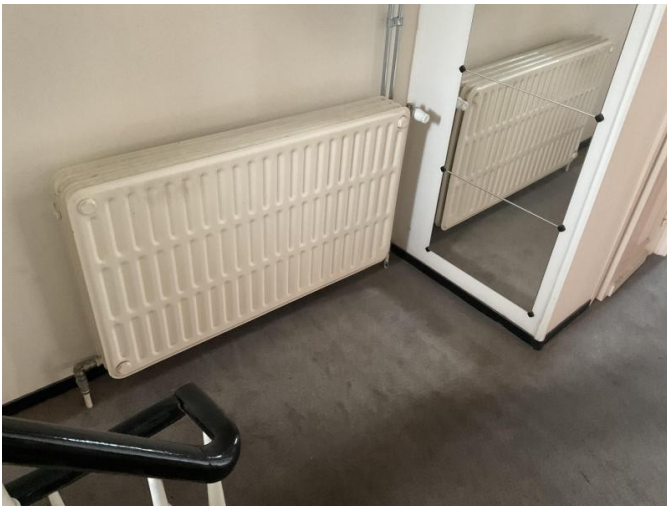
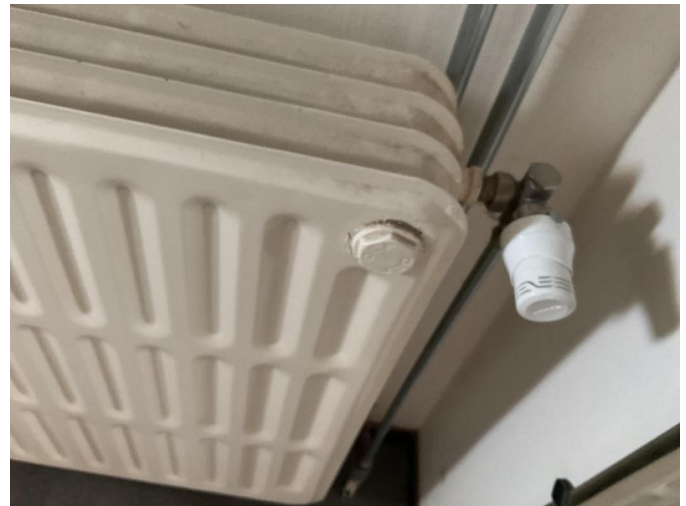
Het asbestmateriaal valt onder de mijlpaal van 2034.

Dringend verwijderen

Eindbeoordeling materiaalrisico	Hoog materiaalrisico en/of hoge kans op vezelvrijgave
---------------------------------	---

Gebondenheid	Categorie 2: niet-hechtgebonden met matrix
Asbestsoort (vezeltype)	Crocidoliet aanwezig
Asbestconcentratie	Hoog ($\geq 50\%$)
Afschermingsgraad van het gehele materiaal	Geheel of deels (ook) vrij aan de binnenlucht
Toestand van het materiaal	Licht beschadigd, licht verweerd. Intact calciumsilicaatmateriaal of categorie III 'gebondenheid'

Beschrijving	Pakking radiatoren
Omgeving	Binnen
Primaire drager	Ruimteverwarming
Asbestmateriaal	Pakking, dichting
Bindmiddel van asbestmateriaal	Karton - papier - viltachtig
Gebondenheid op basis van bindmiddel	Niet-hechtgebonden
Hoeveelheid (gewicht - aantal)	<ul style="list-style-type: none">• 0,50 kg - 1 stuk
Totaal gewicht	0,50 kg
Eenvoudig bereikbaar	Ja
Bevestigingswijze	<ul style="list-style-type: none">• Geklemd
Identificatiemethode	Vaststelling zonder monstername
Destructieve handeling voor identificatie	Nee
Opmerking	De hoeveelheid is een schatting en kan afwijken van de werkelijke toestand.

- Verwijder dit asbestmateriaal zo snel mogelijk. Volg de toestand goed op.

- Eenvoudige handelingen: mag via doe-het-zelf of door werknemer(s) met opleidingsattest eenvoudige handelingen
Deze toepassing kan door een aannemer die over een opleidingsattest eenvoudige handelingen beschikt of door een particulier (doe-het-zelf), verwijderd worden indien er geen verhoogd risico op vrijgave van asbestvezels (max. concentratie 0,01 vezels/cm³ - CODEX Art. VI.3-54) ontstaat en de toepassing voorafgaand wordt gefixeerd/bevochtigd; de individuele elementen zonder machinale werktuigen en zonder breken of gooien een voor een losgemaakt worden; en ten slotte in gesloten verpakking weggevoerd worden naar een erkend afvalpunt (recyclagepark).

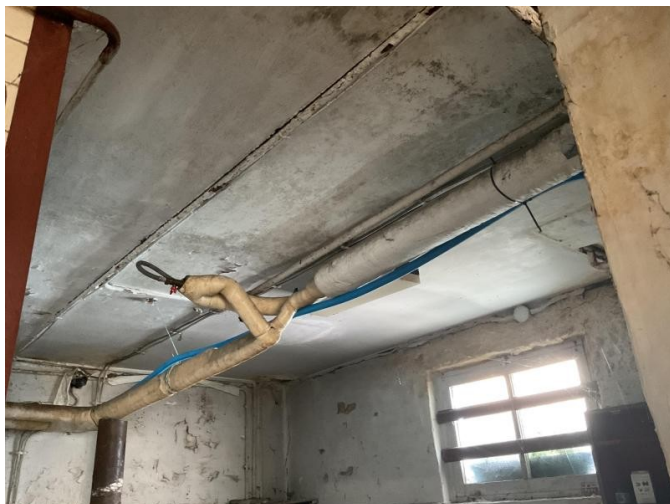
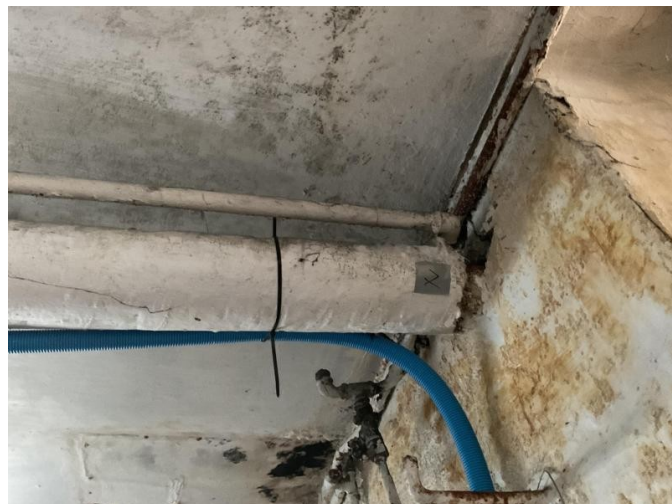
Het asbestmateriaal valt onder de mijlpaal van 2034.

Dringend verwijderen

Eindbeoordeling materiaalrisico	Hoog materiaalrisico en/of hoge kans op vezelvrijgave
---------------------------------	---

Gebondenheid	Categorie 2: niet-hechtgebonden met matrix
Asbestsoort (vezeltype)	Amfibool aanwezig, uitgezonderd crocidoliet
Asbestconcentratie	Hoog ($\geq 50\%$)
Afschermingsgraad van het gehele materiaal	Geheel of deels (ook) vrij aan binnenluchtstromen
Toestand van het materiaal	Matig beschadigd, matig verweerd

#	Type	Referentie	Resultaat
2.1	Puntmonster	7	Amosiet

Beschrijving	Leidingisolatie (gips)
Omgeving	Binnen
Primaire drager	HVAC infrastructuur en uitrusting
Asbestmateriaal	In-situ afwerkingslagen - Thermische isolatie
Bindmiddel van asbestmateriaal	Gips - kalk
Gebondenheid op basis van bindmiddel	Niet-hechtgebonden
Hoeveelheid (lengte - omtrek - dikte - aantal)	<ul style="list-style-type: none">• 10,00 m - 100,00 cm - 5,00 cm - 1 stuk
Totaal volume	0,50 m ³
Eenvoudig bereikbaar	Ja
Bevestigingswijze	<ul style="list-style-type: none">• Verlijmd, ingegoten, versmeerd
Identificatiemethode	Vaststelling met monstername
Destructieve handeling voor identificatie	Nee
Opmerking	De hoeveelheid is een schatting en kan afwijken van de werkelijke toestand. Rechte stukken en bochten worden waar mogelijk apart bemonsterd.

- Zorg voor een veilig beheer. Vermijd het beschadigen van het asbestmateriaal. Controleer de toestand jaarlijks op wijzigingen.
- Scherm in afwachting van verwijdering het asbestmateriaal af van luchtstromingen en verstoring: bijvoorbeeld door het te verpakken, te fixeren, af te dekken, signalisatie - afbakening aan te brengen, ...

- Hermetische zone (erkend asbestverwijderaar)
Deze toepassing kan enkel door een erkende asbestverwijderaar via de methodiek van hermetische zone verwijderd worden omdat verwijdering via de methodiek van eenvoudige handelingen en/of couveusezakmethode niet mogelijk is; en er automatisch een verhoogd risico op vrijgave van asbestvezels (max. concentratie 0,01 vezels/cm - CODEX Art. VI.3-54) ontstaat. (Bron: CODEX - Art. VI.3-61.- par 1.)

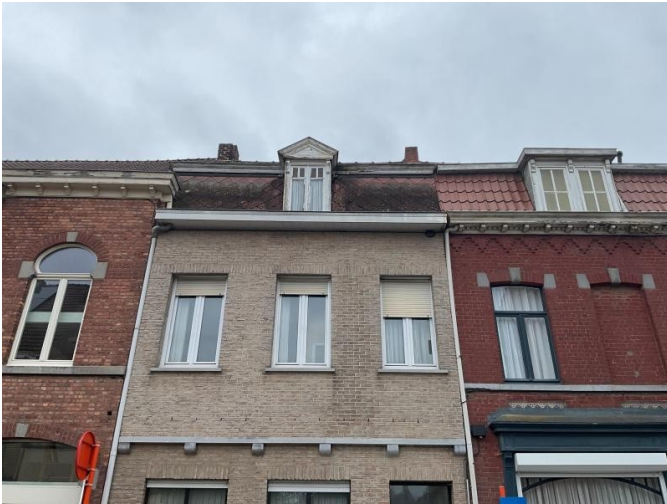
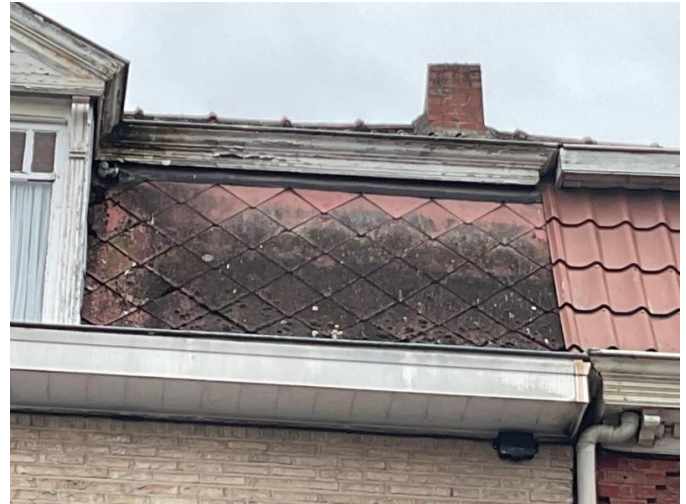
Het asbestmateriaal valt onder de mijlpaal van 2034.

Verwijderen

Eindbeoordeling materiaalrisico	Verhoogd materiaalrisico en/of verhoogde kans op vezelvrijgave
---------------------------------	--

Gebondenheid	Categorie 1: hechtgebonden in oorsprong
Asbestsoort (vezeltype)	Crocidoliet aanwezig
Asbestconcentratie	Laag (< 50%)
Afschermingsgraad van het gehele materiaal	Geheel of deels vrij aan de buitenlucht
Toestand van het materiaal	Matig beschadigd, matig verweerd

Beschrijving	Dak bestaande uit leien
Omgeving	Buiten
Primaire drager	Schuin dak
Asbestmateriaal	Dak- en gevelbekleding - Lei, shingle
Bindmiddel van asbestmateriaal	Cement
Gebondenheid op basis van bindmiddel	Hecht
Hoeveelheid (oppervlakte - aantal)	<ul style="list-style-type: none">• 25,00 m² - 1 stuk
Totale oppervlakte	25,00 m ²
Eenvoudig bereikbaar	Ja
Bevestigingswijze	<ul style="list-style-type: none">• Geklemd• Geschroefd
Identificatiemethode	Vaststelling zonder monsternamen
Destructieve handeling voor identificatie	Nee
Opmerking	De hoeveelheid is een schatting en kan afwijken van de werkelijke toestand.

- Verwijder dit asbestmateriaal zo snel mogelijk. Volg de toestand goed op.
- Hemelwater dat afspoelt van asbestcement daken of gevels kan asbestdeeltjes bevatten. Gebruik het enkel voor gesloten circuits (bv. spoelen toiletten). Reinig na het vervangen van het dak of de gevel de dakgoten en regenwaterput of -ton om asbesthoudend sediment of slib te verwijderen

- Eenvoudige handelingen: mag via doe-het-zelf of door werknemer(s) met opleidingsattest eenvoudige handelingen
Deze toepassing kan door een aannemer die over een opleidingsattest eenvoudige handelingen beschikt of door een particulier (doe-het-zelf), verwijderd worden indien er geen verhoogd risico op vrijgave van asbestvezels (max. concentratie 0,01 vezels/cm³ - CODEX Art. VI.3-54) ontstaat en de toepassing voorafgaand wordt gefixeerd/bevochtigd; de individuele elementen zonder machinale werktuigen en zonder breken of gooien een voor een losgemaakt worden; en ten slotte in gesloten verpakking weggevoerd worden naar een erkend afvalpunt (recyclagepark).

Deze toepassing kan enkel door een erkende asbestverwijderaar verwijderd worden omdat er hier automatisch een verhoogd risico op vrijgave van asbestvezels (max. concentratie 0,01 vezels/cm³ - CODEX - Art. VI.3-54) ontstaat. (Bron: VLAREM II: 6.4.0.1 par1, par2 en par3). Een erkend asbestverwijderaar moet ingeschakeld worden voor deze toepassingen die niet (kunnen) worden verwijderd door de couveuzemethode, door hermetische zone of door de materialen beschreven in VlareM II, art. 6.4.0.1 par2. (Bron: Leidraad bij het Inspectieprotocol)

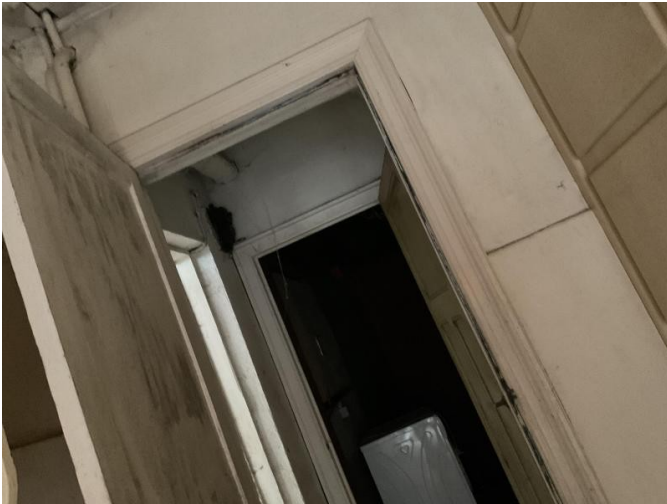
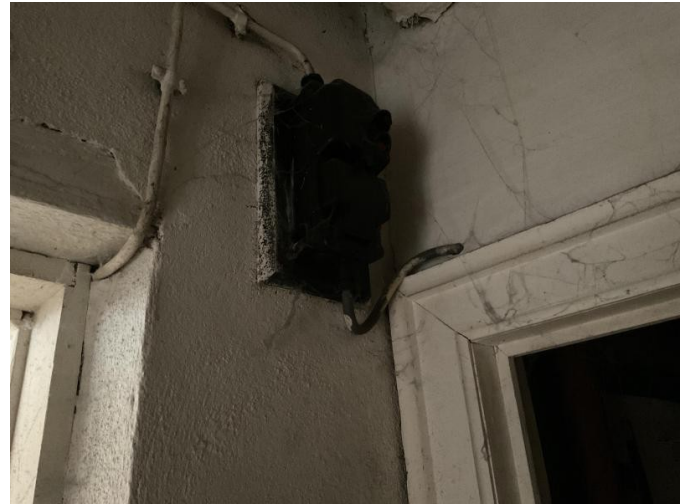
Het asbestmateriaal valt onder de mijlpaal van 2040.

Verwijderen

Eindbeoordeling materiaalrisico	Verhoogd materiaalrisico en/of verhoogde kans op vezelvrijgave
---------------------------------	--

Gebondenheid	Categorie 1: hechtgebonden in oorsprong
Asbestsoort (vezeltype)	Crocidoliet aanwezig
Asbestconcentratie	Laag (< 50%)
Afschermingsgraad van het gehele materiaal	Geheel of deels (ook) vrij aan de binnenlucht
Toestand van het materiaal	Licht beschadigd, licht verweerd. Intact calciumsilicaatmateriaal of categorie III 'gebondenheid'

Beschrijving	Bakeliet schakelaars/stopcontacten
Omgeving	Binnen
Primaire drager	Sanitaire infrastructuur en uitrusting (toe- en afvoer)
Asbestmateriaal	Plaat, paneel, tablet - Type Bakeliet
Bindmiddel van asbestmateriaal	Kunststof of -hars
Gebondenheid op basis van bindmiddel	Hecht
Hoeveelheid (oppervlakte - dikte - aantal)	<ul style="list-style-type: none">• 0,20 m² - 0,99 cm - 1 stuk
Totaal volume	0,002 m ³
Eenvoudig bereikbaar	Ja
Bevestigingswijze	<ul style="list-style-type: none">• Geschroefd
Identificatiemethode	Vaststelling zonder monsternamen
Destructieve handeling voor identificatie	Nee
Opmerking	De hoeveelheid is een schatting.

- Zorg voor een veilig beheer en verwijder dit asbestmateriaal wanneer het bij werken eenvoudig bereikbaar wordt. Controleer de toestand jaarlijks op wijzigingen.

- Eenvoudige handelingen: mag via doe-het-zelf of door werknemer(s) met opleidingsattest eenvoudige handelingen
Deze toepassing kan door een aannemer die over een opleidingsattest eenvoudige handelingen beschikt of door een particulier (doe-het-zelf), verwijderd worden indien er geen verhoogd risico op vrijgave van asbestvezels (max. concentratie 0,01 vezels/cm³ - CODEX Art. VI.3-54) ontstaat en de toepassing voorafgaand wordt gefixeerd/bevochtigd; de individuele elementen zonder machinale werktuigen en zonder breken of gooien een voor een losgemaakt worden; en ten slotte in gesloten verpakking weggevoerd worden naar een erkend afvalpunt (recyclagepark).

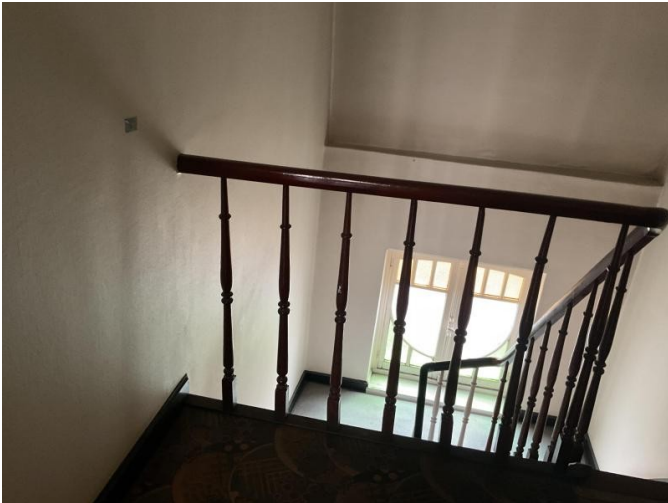
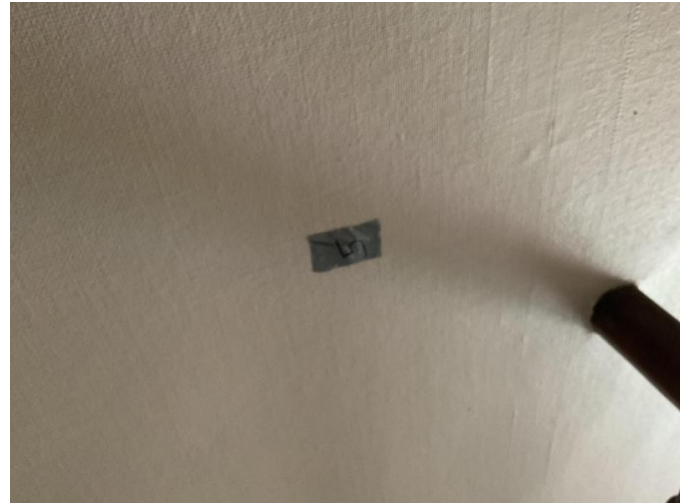
Geen asbest

#	Type	Referentie	Resultaat
6.1	Mengmonster	5	Geen asbest

Beschrijving	Pleisterwerk wanden +2 droog en circ ruimte
Omgeving	Binnen
Primaire drager	Binnenwand
Bindmiddel van materiaal	Gips - kalk
Gebondenheid op basis van bindmiddel	Niet-hechtgebonden
Hoeveelheid (oppervlakte - dikte - aantal)	• 300,00 m ² - 1,00 cm - 1 stuk
Totaal volume	3,00 m ³
Identificatiemethode	Vaststelling met monstername
Destructieve handeling voor identificatie	Nee
Opmerking	De hoeveelheid is een schatting en kan afwijken van de werkelijke toestand. Waar mogelijk, wordt staalname uitgevoerd conform het inspectieprotocol: in een droge ruimte zoals een slaapkamer, in een natte ruimte zoals een keuken of badkamer, in een traphal en in een stookruimte.

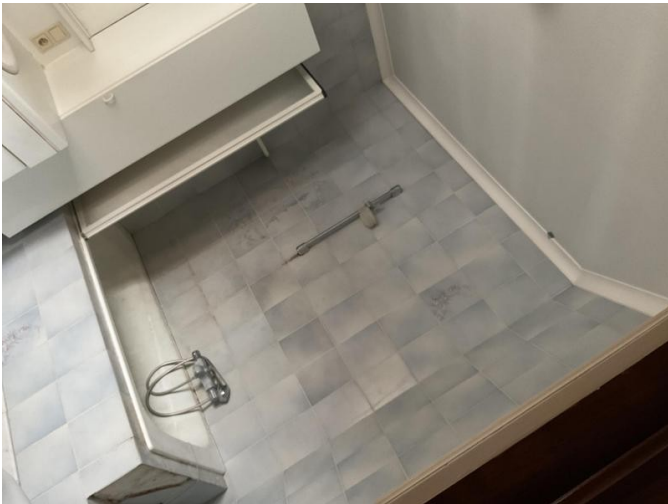
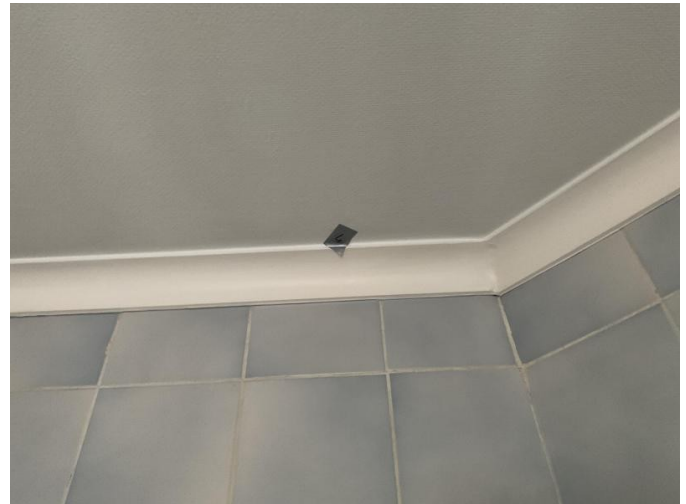
Fiche 7: Pleisterwerk plafonds +1 droog, nat en circ ruimte

Geen asbest

#	Type	Referentie	Resultaat
7.1	Mengmonster	4	Geen asbest

Beschrijving	Pleisterwerk plafonds +1 droog, nat en circ ruimte
Omgeving	Binnen
Primaire drager	Plafond
Bindmiddel van materiaal	Gips - kalk
Gebondenheid op basis van bindmiddel	Niet-hechtgebonden
Hoeveelheid (oppervlakte - dikte - aantal)	• 300,00 m ² - 1,00 cm - 1 stuk
Totaal volume	3,00 m ³
Identificatiemethode	Vaststelling met monstername
Destructieve handeling voor identificatie	Nee
Opmerking	De hoeveelheid is een schatting en kan afwijken van de werkelijke toestand. Waar mogelijk, wordt staalname uitgevoerd conform het inspectieprotocol: in een droge ruimte zoals een slaapkamer, in een natte ruimte zoals een keuken of badkamer, in een traphal en in een stookruimte.

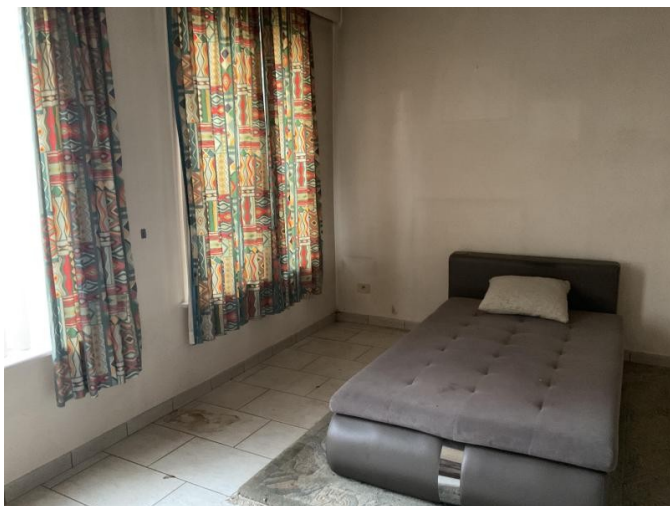
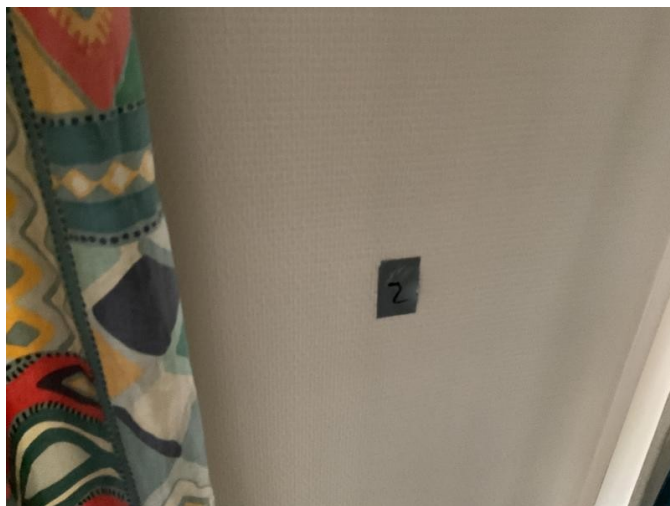
Geen asbest

#	Type	Referentie	Resultaat
8.1	Mengmonster	2	Geen asbest

Beschrijving	Pleisterwerk wanden GLV droog, nat, circ
Omgeving	Binnen
Primaire drager	Binnenwand
Bindmiddel van materiaal	Gips - kalk
Gebondenheid op basis van bindmiddel	Niet-hechtgebonden
Hoeveelheid (oppervlakte - dikte - aantal)	• 300,00 m ² - 1,00 cm - 1 stuk
Totaal volume	3,00 m ³
Identificatiemethode	Vaststelling met monstername
Destructieve handeling voor identificatie	Ja
Opmerking	De hoeveelheid is een schatting en kan afwijken van de werkelijke toestand. Waar mogelijk, wordt staalname uitgevoerd conform het inspectieprotocol: in een droge ruimte zoals een slaapkamer, in een natte ruimte zoals een keuken of badkamer, in een traphal en in een stookruimte.

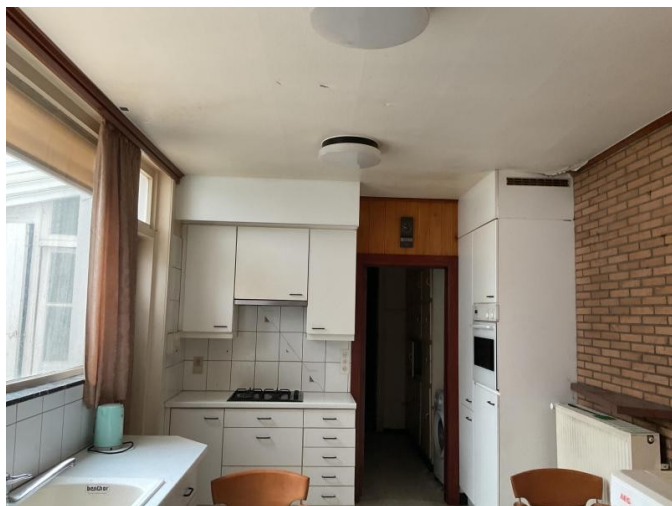
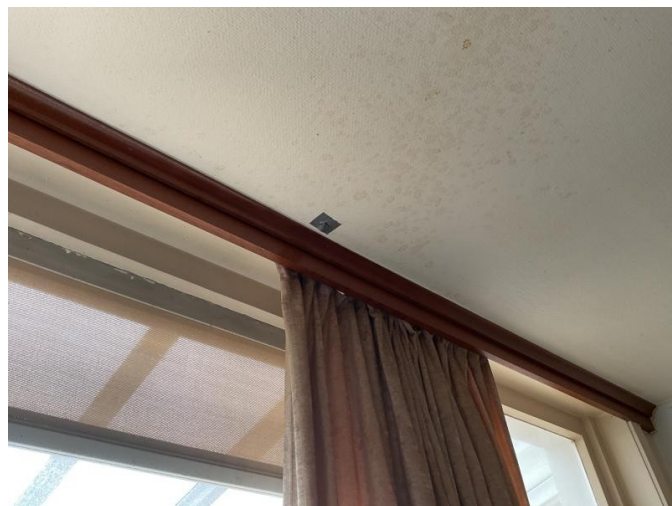
Geen asbest

#	Type	Referentie	Resultaat
9.1	Mengmonster	1	Geen asbest

Beschrijving	Pleisterwerk plafonds GLV droog, nat, circ
Omgeving	Binnen
Primaire drager	Plafond
Bindmiddel van materiaal	Gips - kalk
Gebondenheid op basis van bindmiddel	Niet-hechtgebonden
Hoeveelheid (oppervlakte - dikte - aantal)	• 300,00 m ² - 1,00 cm - 1 stuk
Totaal volume	3,00 m ³
Identificatiemethode	Vaststelling met monstername
Destructieve handeling voor identificatie	Ja
Opmerking	De hoeveelheid is een schatting en kan afwijken van de werkelijke toestand. Waar mogelijk, wordt staalname uitgevoerd conform het inspectieprotocol: in een droge ruimte zoals een slaapkamer, in een natte ruimte zoals een keuken of badkamer, in een traphal en in een stookruimte.

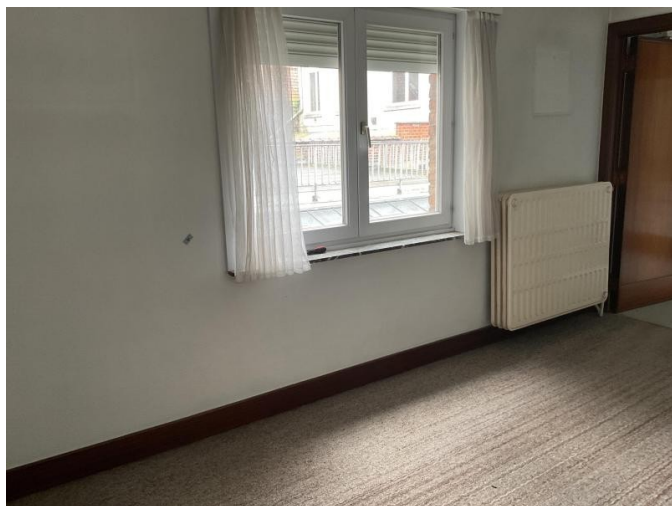
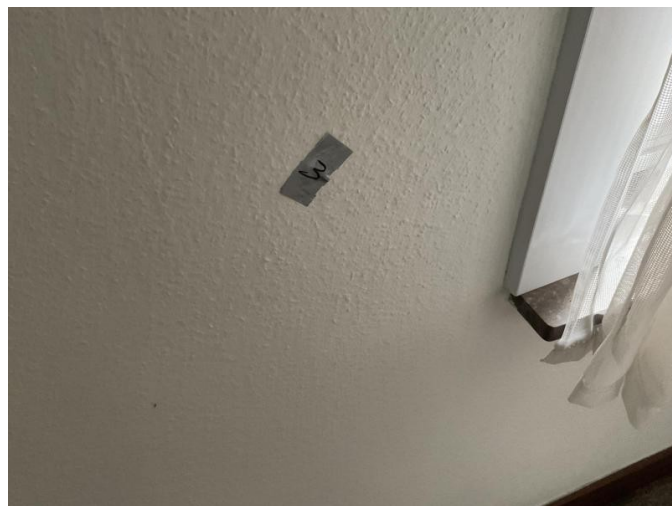
Geen asbest

#	Type	Referentie	Resultaat
10.1	Mengmonster	3	Geen asbest

Beschrijving	Pleisterwerk wanden +1 droog, circ ruimte
Omgeving	Binnen
Primaire drager	Binnenwand
Bindmiddel van materiaal	Gips - kalk
Gebondenheid op basis van bindmiddel	Niet-hechtgebonden
Hoeveelheid (oppervlakte - dikte - aantal)	• 300,00 m ² - 1,00 cm - 1 stuk
Totaal volume	3,00 m ³
Identificatiemethode	Vaststelling met monstername
Destructieve handeling voor identificatie	Ja
Opmerking	De hoeveelheid is een schatting en kan afwijken van de werkelijke toestand. Waar mogelijk, wordt staalname uitgevoerd conform het inspectieprotocol: in een droge ruimte zoals een slaapkamer, in een natte ruimte zoals een keuken of badkamer, in een traphal en in een stookruimte.

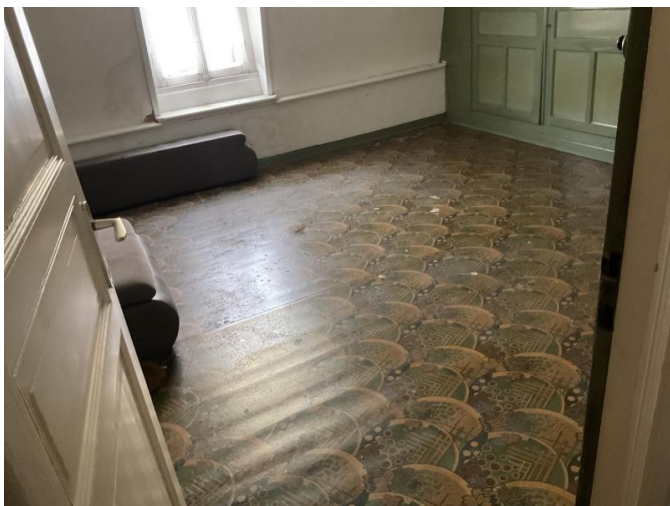
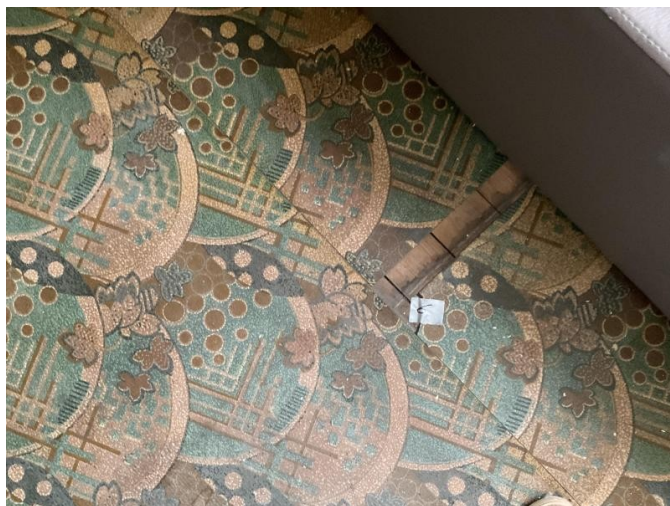
Fiche 11: Vinyl

Geen asbest

#	Type	Referentie	Resultaat
11.1	Puntmonster	6	Geen asbest

Beschrijving	Vinyl
Omgeving	Binnen
Primaire drager	Vloer
Bindmiddel van materiaal	Karton - papier - viltachtig
Gebondenheid op basis van bindmiddel	Niet-hechtgebonden
Hoeveelheid (oppervlakte - aantal)	<ul style="list-style-type: none">• 45,00 m² - 1 stuk
Totale oppervlakte	45,00 m ²
Identificatiemethode	Vaststelling met monstername
Destructieve handeling voor identificatie	Nee
Opmerking	De hoeveelheid is een schatting en kan afwijken van de werkelijke toestand.
