# Asbestinventarisatetest

Moeskroenstraat 242, 8930 Menen

Attestnummer : **20260423-000503.000**

Uitgegeven op : **23.04.2026**

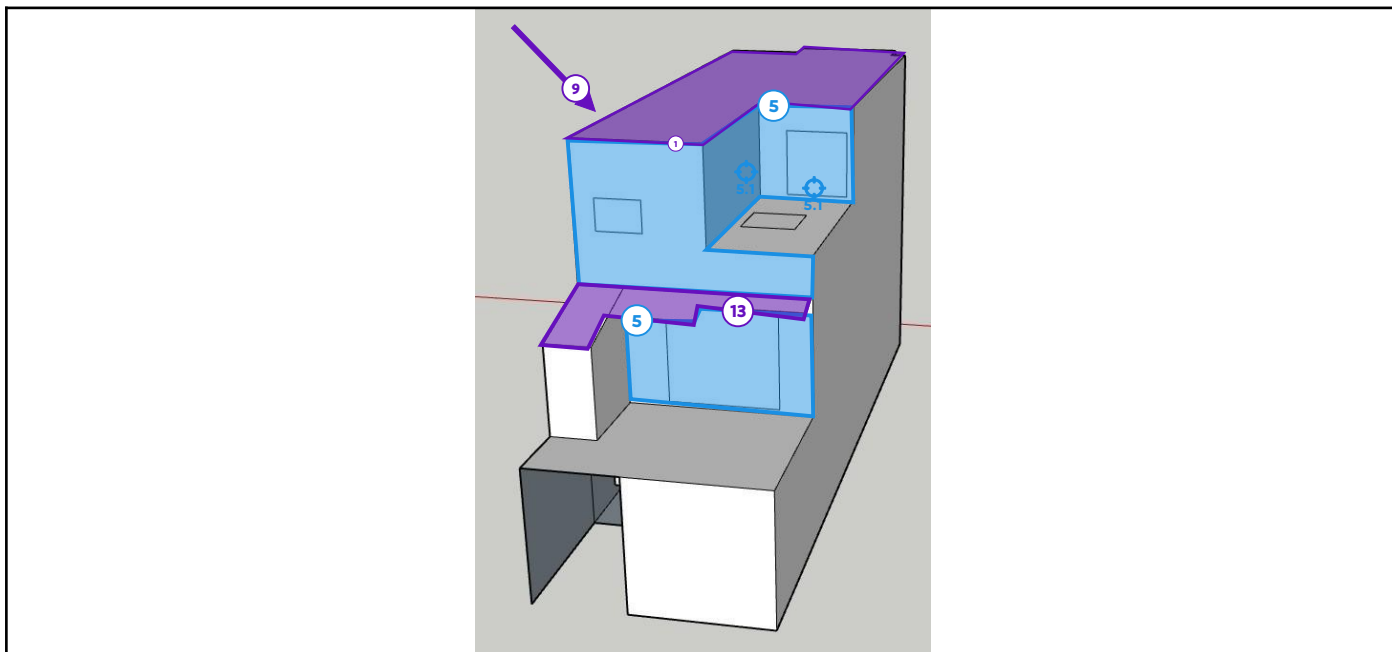
## Plan 1.10: 3D Achtergevel

Beschrijving	Type	Actie
1. Plat dak (beperking)	Beperking	-
5. Crepi gevels	Geen asbest	-
5.1 Code: 5	Mengmonster	-
9. Rookgaskanaal (niet verdacht)	Overige ruimte of materiaal	-
13. Onderdak niet waarneembaar (stormhaken)	Overige ruimte of materiaal	-

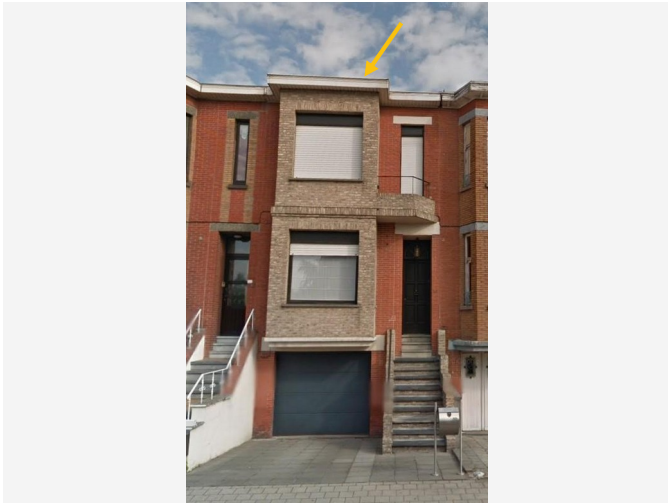
*Situeringsfoto*

**Reden:** Het te onderzoeken materiaal situeert zich hoger dan 3,50 m te rekenen vanaf een veilige ondergrond

**Uitleg van de asbestdeskundige:** In het kader van een asbestattest voor overdracht (verkoop, schenking), hoeven toepassingen die zich hoger dan 3,5m vanaf een veilige ondergrond situeren, niet onderzocht te worden.

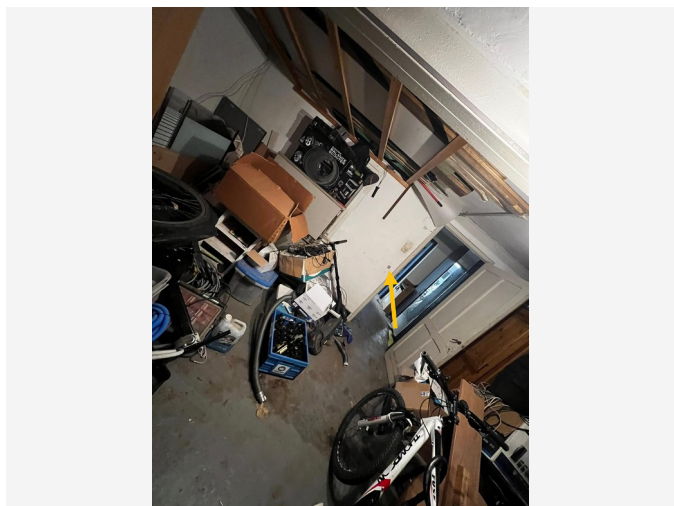
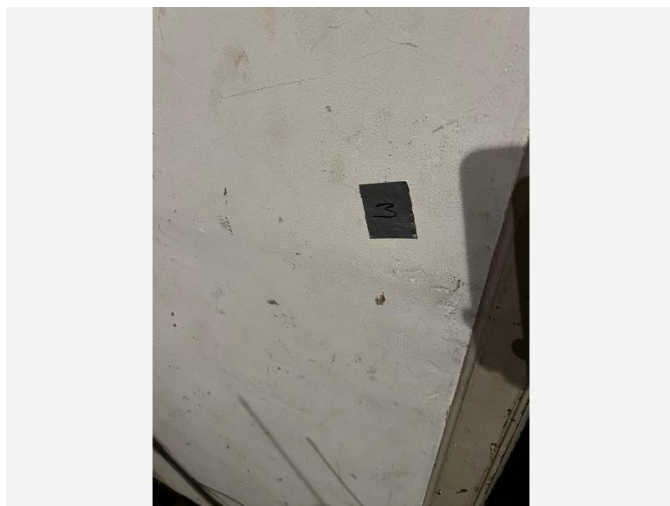
## Fiche 2: Cementering kelder

### Conclusie

Geen asbest

#	Type	Referentie	Resultaat
2.1	Mengmonster	3	Geen asbest

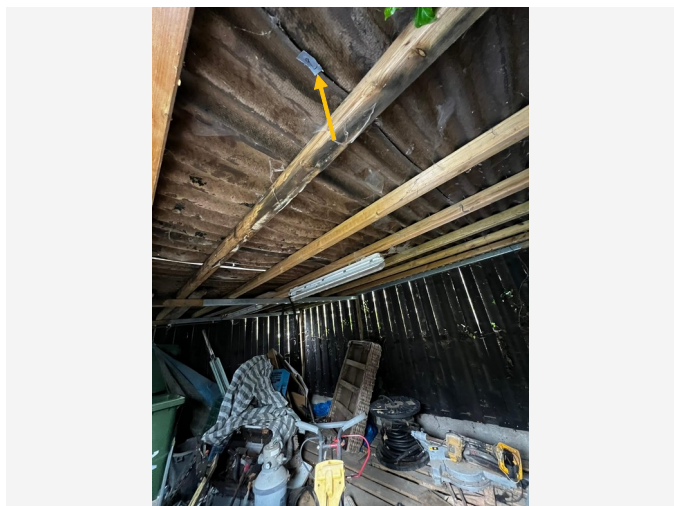
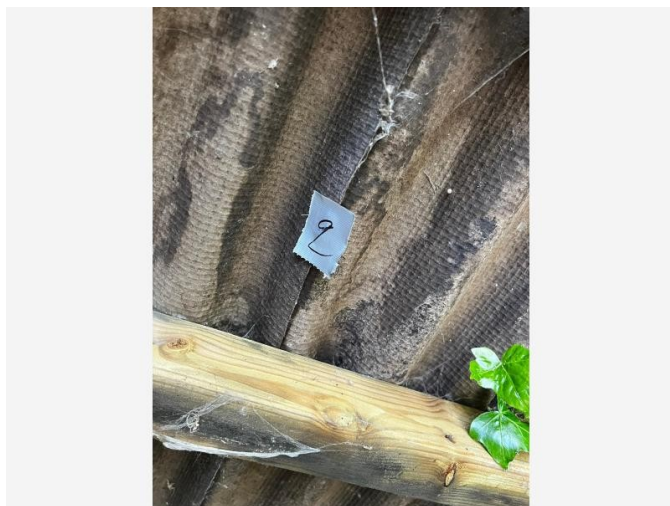
## Fiche 3: Dak bestaande uit golfplaten

### Conclusie

Geen asbest

#	Type	Referentie	Resultaat
3.1	Puntmonster	2	Geen asbest

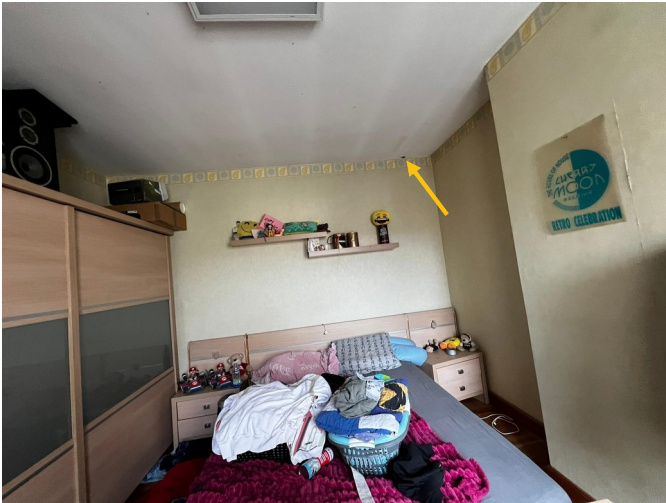
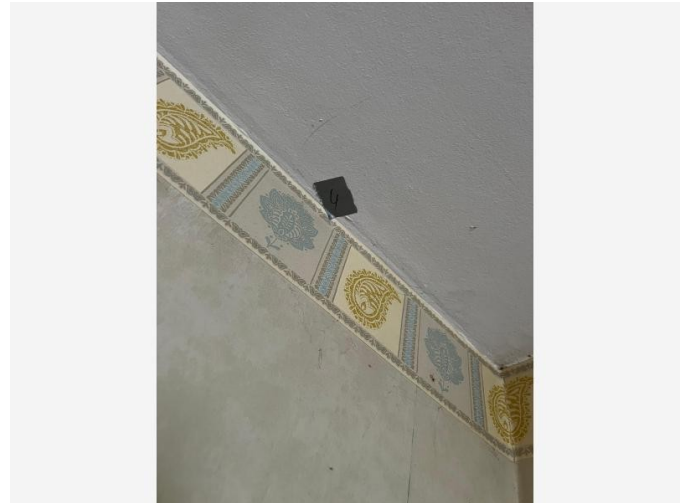
## Fiche 4: Pleisterwerk plafonds

### Conclusie

Geen asbest

#	Type	Referentie	Resultaat
4.1	Mengmonster	4	Geen asbest

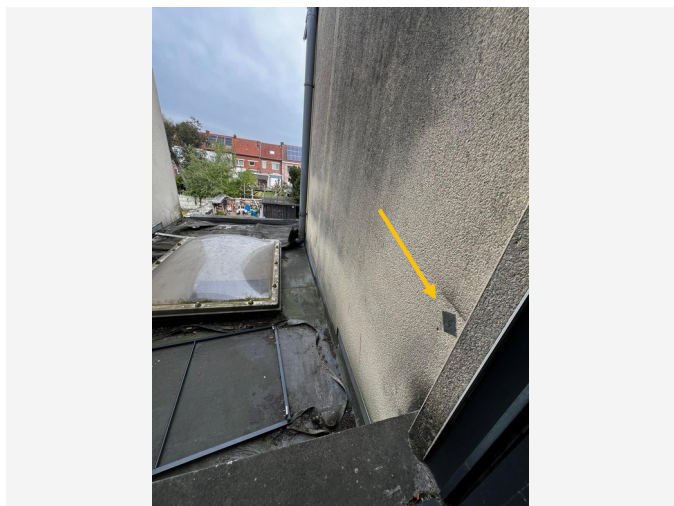
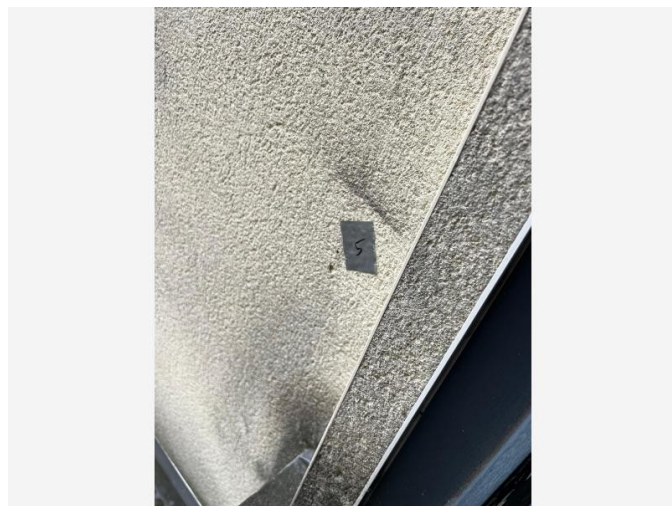
## Conclusie

Geen asbest

#	Type	Referentie	Resultaat
5.1	Mengmonster	5	Geen asbest

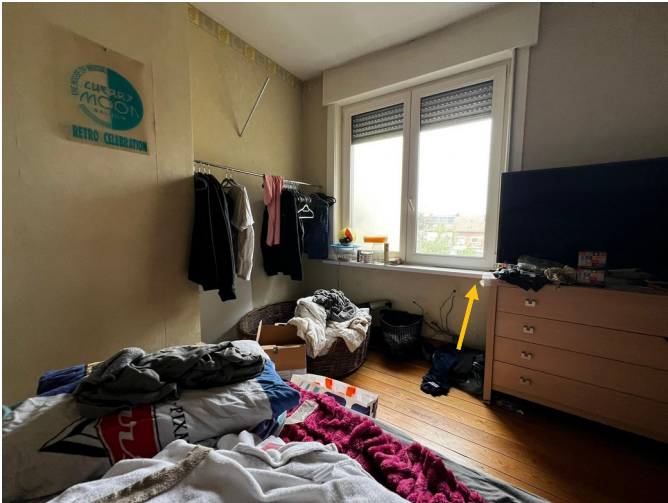
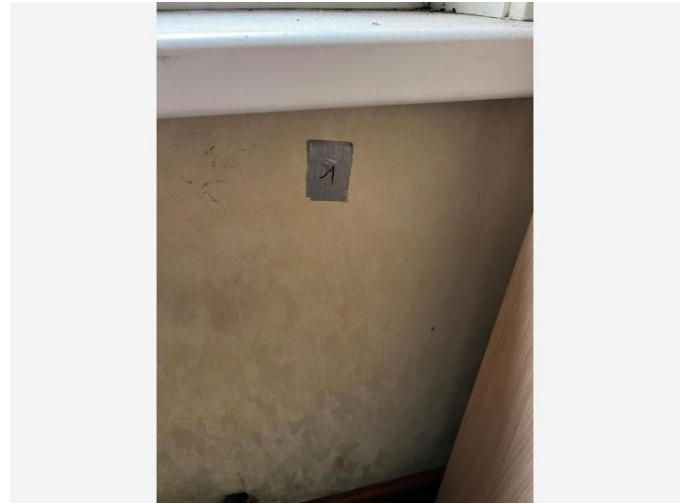
## Conclusie

Geen asbest

#	Type	Referentie	Resultaat
6.1	Mengmonster	1	Geen asbest

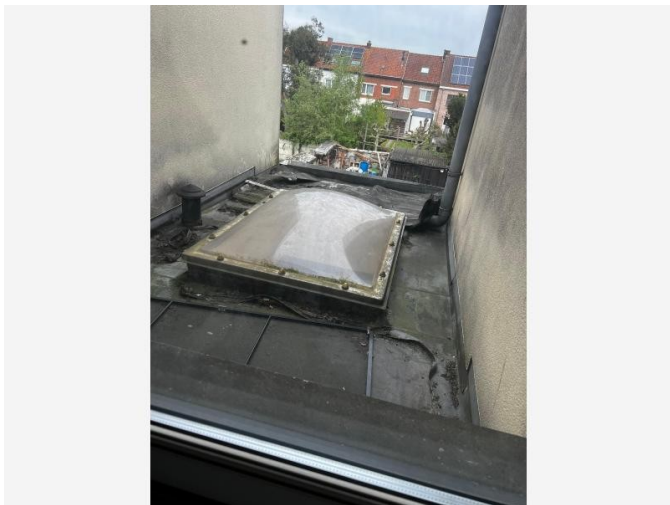
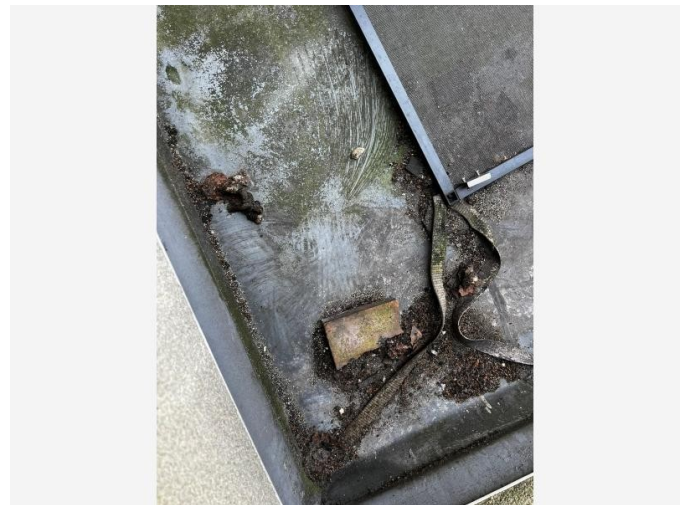
## Fiche 7: Dakbedekking plat dak (niet verdacht)

Beschrijving	Notitie	Terug te vinden op plannen
Fiche 7: Dakbedekking plat dak (niet verdacht)	De dakbedekking (lood) is niet asbestverdacht. Het is niet uitgesloten dat het lood werd gelegd op bestaande, mogelijk asbestverdachte roofing. Bij werken, laat dit controleren.	-
Fiche 8: CV-ketel (niet verdacht)	De CV-ketel (dichtingen, isolerend materiaal) is niet asbestverdacht.	Plan 1.1: Kelder
Fiche 9: Rookgaskanaal (niet verdacht)	Het rookgaskanaal is niet-asbestverdacht.	Plan 1.10: 3D Achtergevel
