# Asbestinventarisatetest

Olmenlaan 12, 8553 Zwevegem

Attestnummer : **20260720-000071.000**

**Asbestveilig** (maar mogelijk niet asbestvrij)

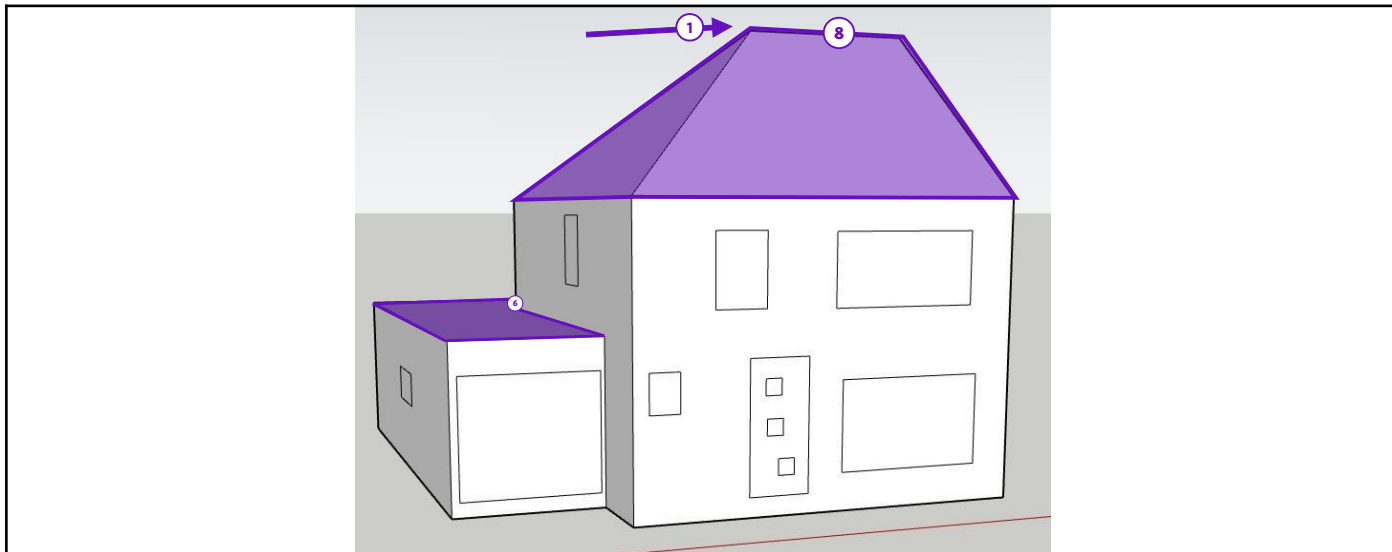
## Plan 1.9: 3D Voorgevel

| Beschrijving | Type | Actie |
|---|---|---|
| 1. Schouw | Beperking | - |

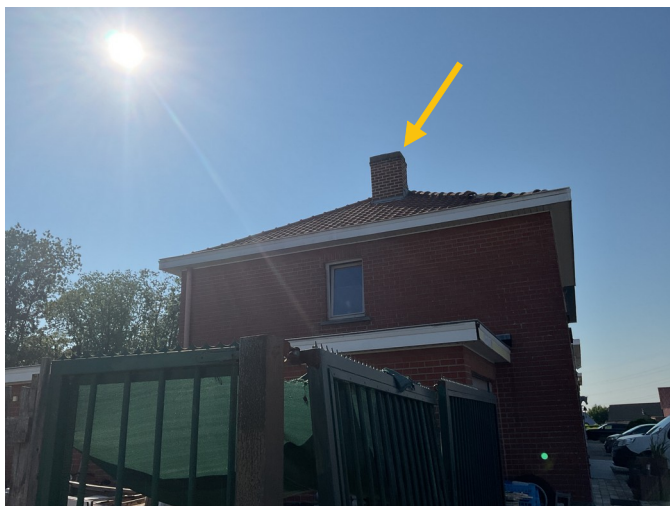
Situeringfoto

**Reden:** Het te onderzoeken materiaal situeert zich hoger dan 3,50 m te rekenen vanaf een veilige ondergrond

**Uitleg van de asbestdeskundige:** De schouw bevat binnenin mogelijk een asbestcement rookgaskanaal. Laat dit onderzoeken bij eventuele werken.

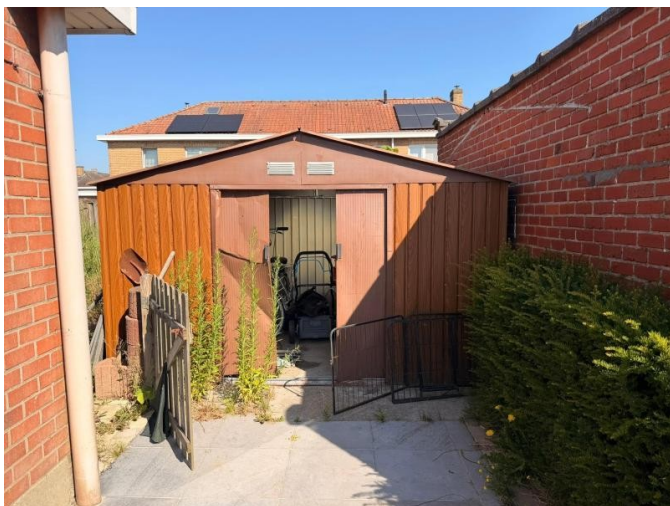
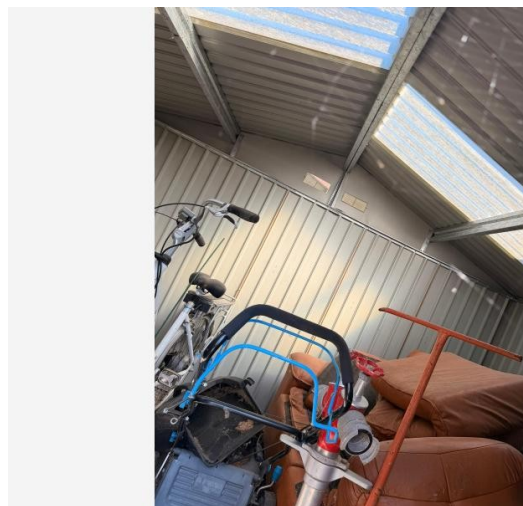
Geen asbestverdachte materialen aangetroffen.

| Basis voor advies | De asbestdeskundige beoordeelt het materiaal als niet-asbestverdacht. |

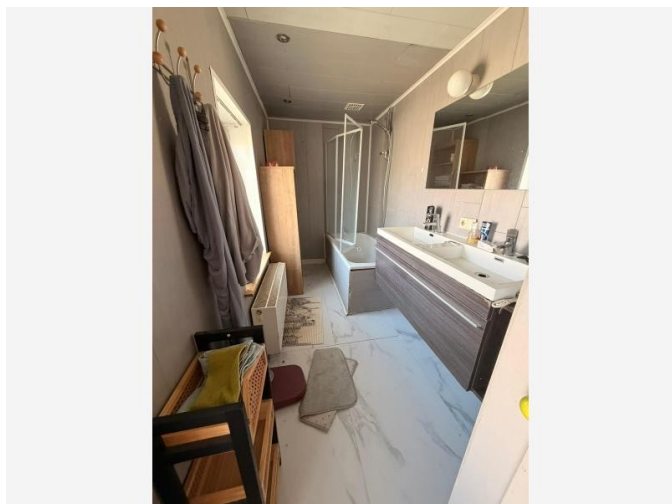
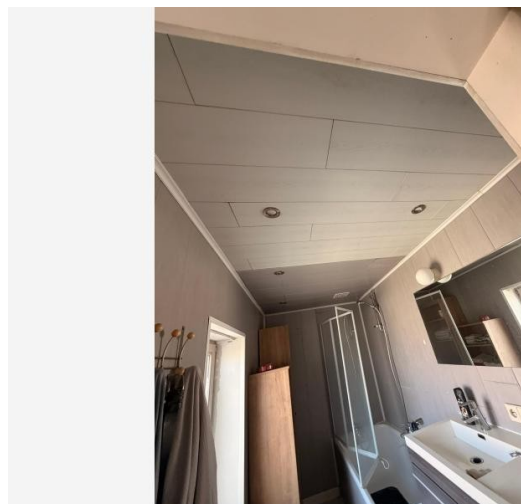
Plafonds bestaande uit voorzetpanelen zijn niet asbestverdacht.

| Basis voor advies | De asbestdeskundige beoordeelt het materiaal als niet-asbestverdacht. |

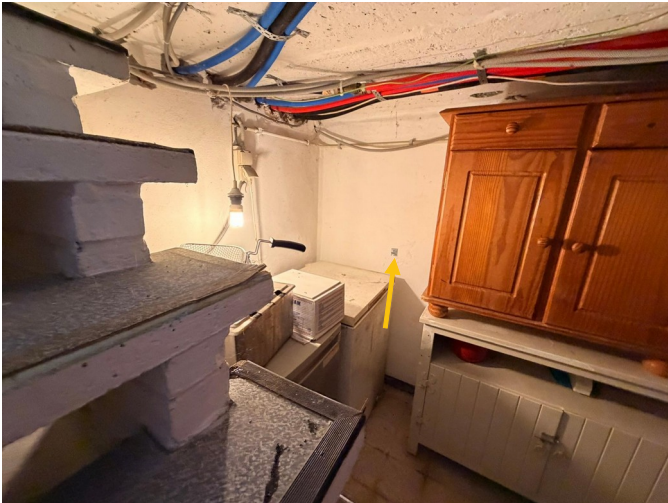
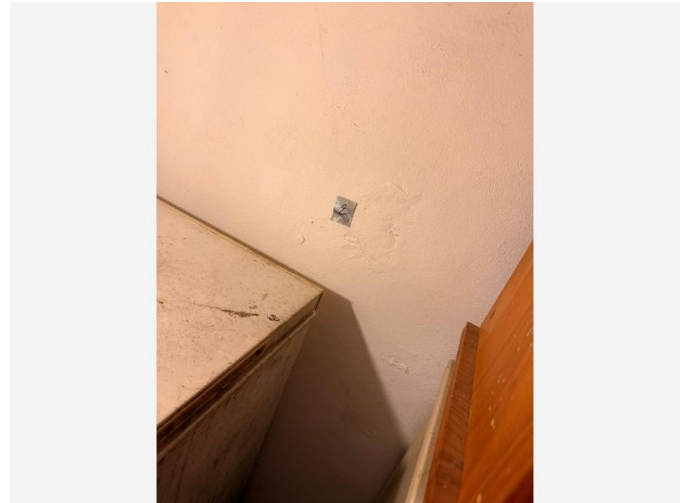
## Fiche 4: Cementering kelder

Geen asbest

| # | Type | Referentie | Resultaat |
|---|---|---|---|
| 4.1 | Mengmonster | 2 | Geen asbest |

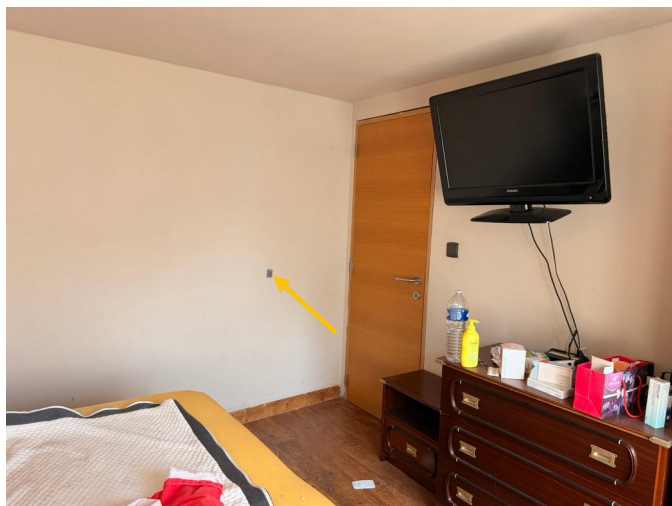
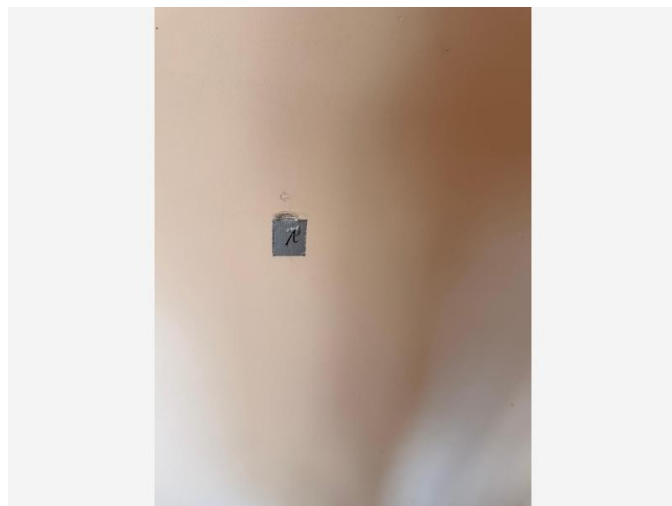
Geen asbest

| # | Type | Referentie | Resultaat |
|---|---|---|---|
| 5.1 | Mengmonster | 1 | Geen asbest |

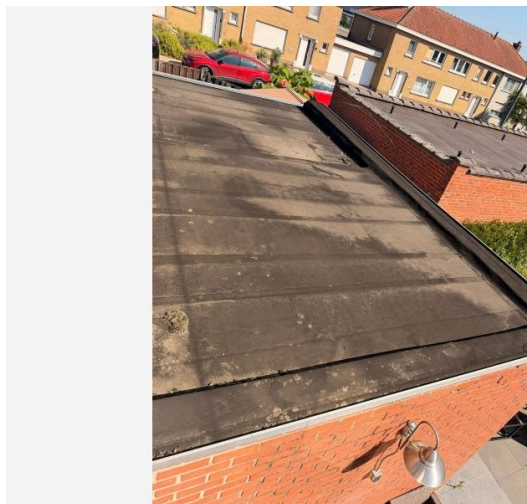
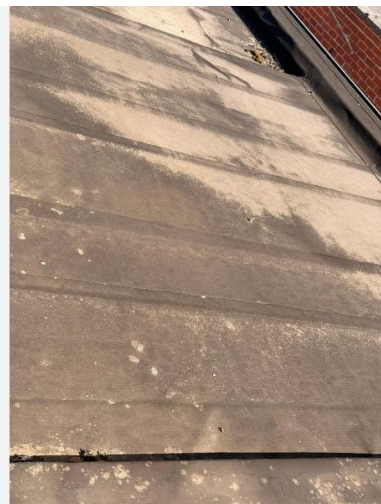
### Fiche 6: Dakbedekking plat dak (niet verdacht)

| Beschrijving | Notitie | Terug te vinden op plannen |
|---|---|---|
| Fiche 6: Dakbedekking plat dak (niet verdacht) | De dakbedekking (EPDM) is niet asbestverdacht. Het is niet uitgesloten dat de EPDM werd gelegd op bestaande, mogelijk asbestverdachte roofing. Bij werken, laat dit controleren. | Plan 1.9: 3D Voorgevel<br>Plan 1.10: 3D Achtergevel |

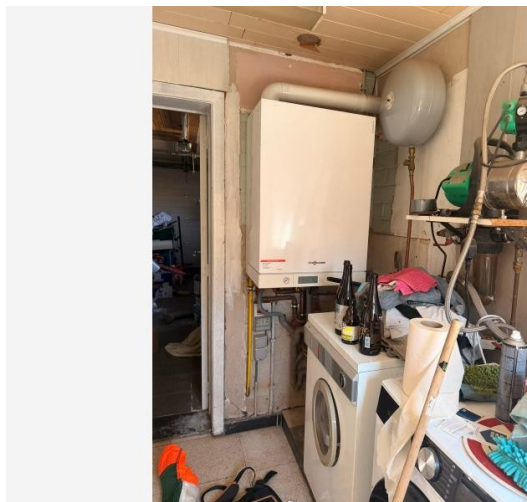
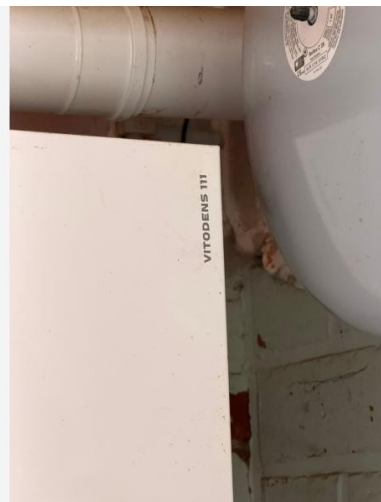
### Fiche 7: CV-ketel (niet verdacht)

| Beschrijving | Notitie | Terug te vinden op plannen |
|---|---|---|
| Fiche 7: CV-ketel (niet verdacht) | De CV-ketel (dichtingen, isolerend materiaal) is niet asbestverdacht. | Plan 1.2: Gelijkvloers |

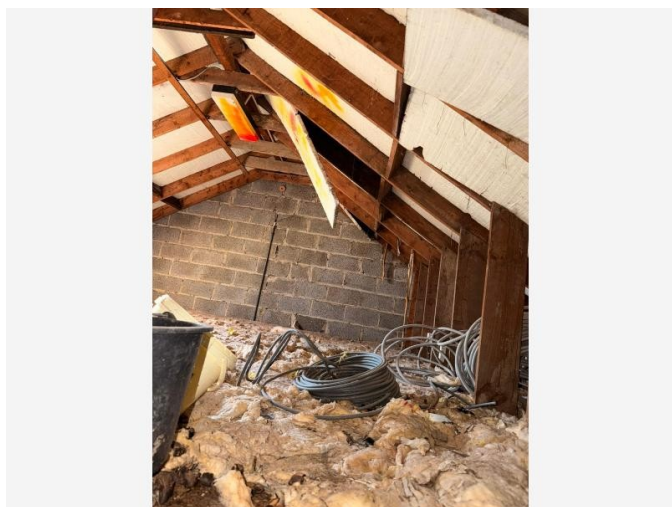
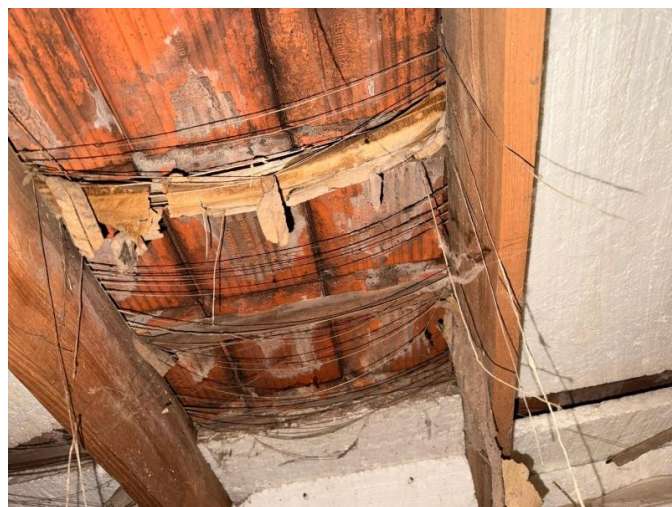
### Fiche 8: Geen onderdak aangetroffen

| Beschrijving | Notitie | Terug te vinden op plannen |
|---|---|---|
| Fiche 8: Geen onderdak aangetroffen | Geen onderdak aangetroffen | Plan 1.9: 3D Voorgevel<br>Plan 1.10: 3D Achtergevel |
