Asbestinventarisatetest

Drie Eikenstraat 503, 2650 Edegem

Attestnummer : 20240503-000251.000

Uitgegeven op : 03.05.2024

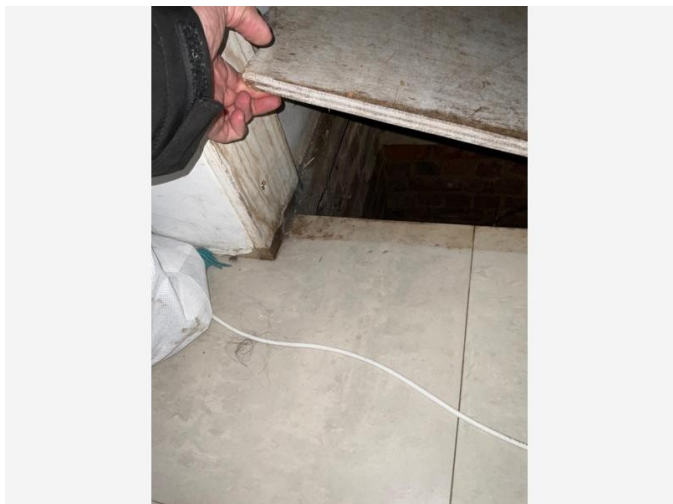
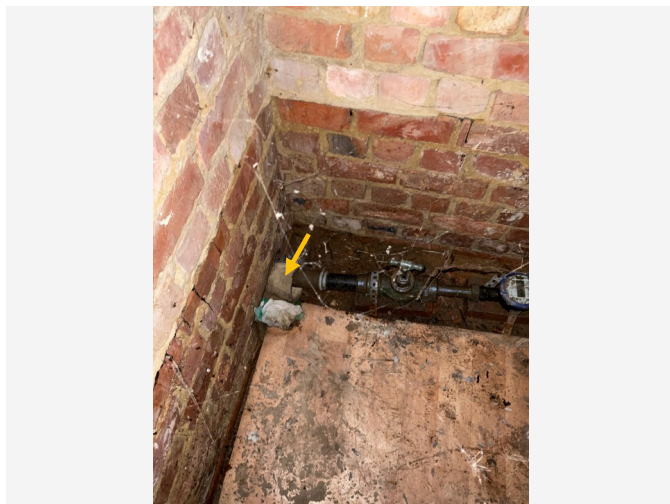
Het asbestmateriaal valt onder de mijlpaal van 2040.

Eindbeoordeling materiaalrisico	Laag materiaalrisico en/of verlaagde kans op vezelvrijgave
---------------------------------	--

Gebondenheid	Categorie 1: hechtgebonden in oorsprong
Asbestsoort (vezeltype)	Crocidoliet aanwezig
Asbestconcentratie	Laag (< 50%)
Afschermingsgraad van het gehele materiaal	Enkel randen niet afgeschermd maar geen contact met binnenluchtstromen
Toestand van het materiaal	Licht beschadigd, licht verweerd. Intact materiaal type Pical – asbestboard of categorie III 'gebondenheid'

Beschrijving	Buis waterleiding
Omgeving	Binnen
Primaire drager	Sanitaire infrastructuur en uitrusting (toe- en afvoer)
Asbestmateriaal	Buis, koper, leiding, pijp, doorvoer
Bindmiddel van asbestmateriaal	Cement
Gebondenheid op basis van bindmiddel	Hecht
Hoeveelheid (lengte - omtrek - dikte - aantal)	<ul style="list-style-type: none"> 0,25 m - 38,00 cm - 1,00 cm - 1 stuk
Totaal volume	< 0,001 m ³
Eenvoudig bereikbaar	Ja

- Zorg voor een veilig beheer. Vermijd het beschadigen van het asbestmateriaal. Controleer de toestand jaarlijks op wijzigingen.

- Eenvoudige handelingen: mag via doe-het-zelf of door werknemer(s) met opleidingsattest eenvoudige handelingen
Hechtgebonden toepassing, kan zelf verwijderd worden mits deze in 1 geheel kan weggenomen worden zonder deze te beschadigen, en met het gebruik van p3 mondklappers. Breng alles in stevig plastic dubbel verpakt naar het containerpark.

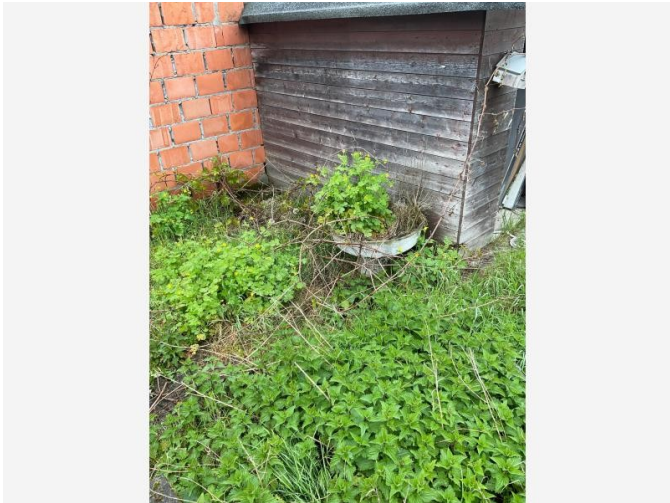
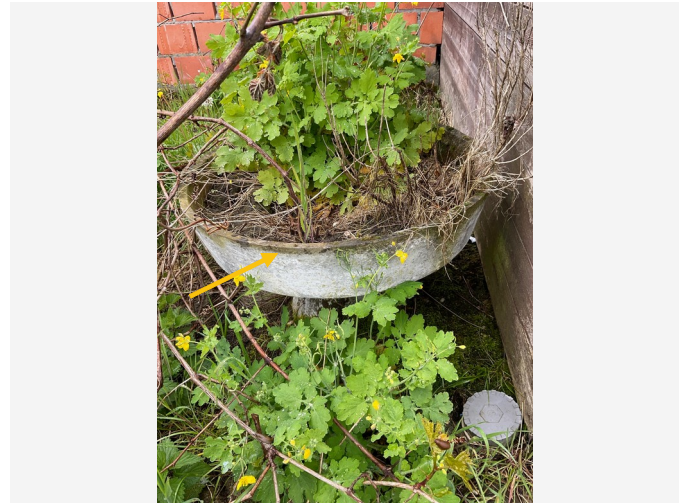
Eindbeoordeling materiaalrisico	Laag materiaalrisico en/of verlaagde kans op vezelvrijgave
---------------------------------	--

Gebondenheid	Categorie 1: hechtgebonden in oorsprong
Asbestsoort (vezeltype)	Crocidoliet aanwezig
Asbestconcentratie	Laag (< 50%)
Afschermingsgraad van het gehele materiaal	Geheel of deels vrij aan de buitenlucht
Toestand van het materiaal	Onbeschadigd, niet verweerd

Beschrijving	Bloembak
Omgeving	Buiten
Primaire drager	Bodem
Asbesttoepassing	Bak, reservoir, kuip, bloembak
Bindmiddel van asbesttoepassing	Cement
Gebondenheid op basis van bindmiddel	Hecht
Hoeveelheid (gewicht - aantal)	• 10,00 kg - 1 stuk
Totaal gewicht	10,00 kg
Identificatiemethode	Vaststelling zonder monsternamen
Destructieve handeling voor identificatie	Nee

- Verwijder deze asbesttoepassing zo snel mogelijk. Volg de toestand goed op.

- Eenvoudige handelingen: mag via doe-het-zelf of door werknemer(s) met opleidingsattest eenvoudige handelingen
Hechtgebonden toepassing, kan zelf verwijderd worden mits deze in 1 geheel kan weggenomen worden zonder deze te beschadigen, en met het gebruik van p3 mondkmaskers. Breng alles in stevig plastic dubbel verpakt naar het containerpark.

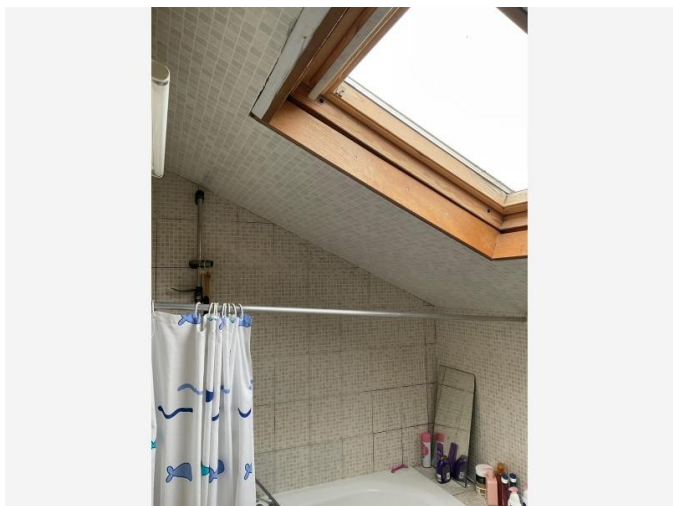
Het pleisterwerk van de badkamers is afgewerkt met tegels.

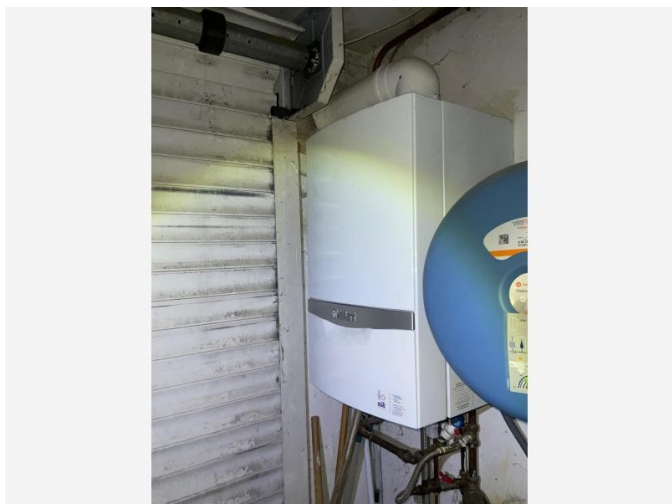
Dit toestel is van na 2001.

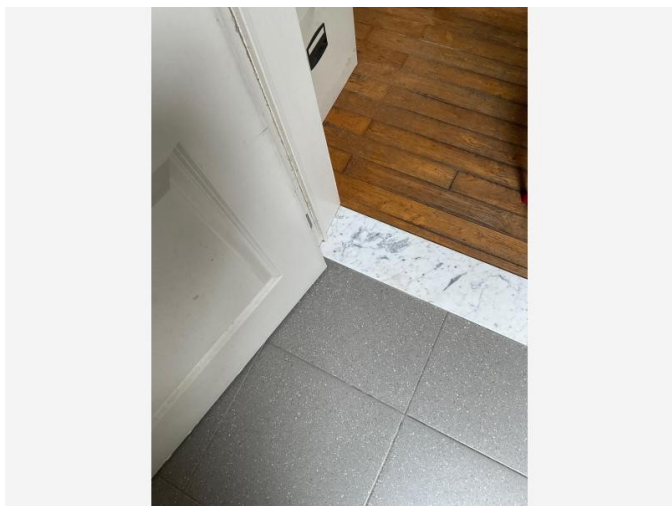
Deze toepassing is van natuursteen en is hierdoor niet asbestverdacht.

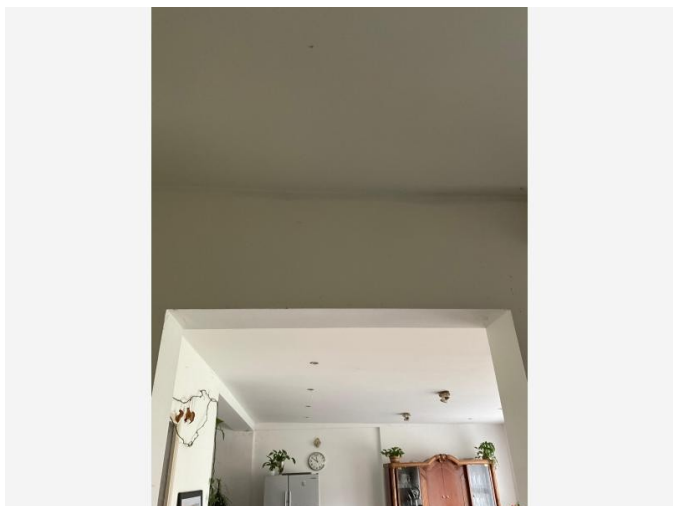
Het plafond op het gelijkvloers is afgewerkt met gyproc. Hierdoor was het niet mogelijk om stalen van pleisterwerk te nemen.

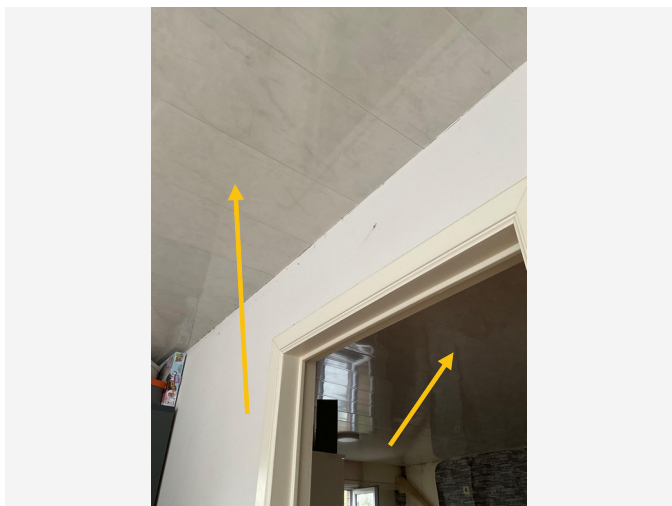
Het plafond op de eerste verdieping is afgewerkt met plafondlatten, hierdoor is het niet mogelijk stalen te nemen van plafondpleister.

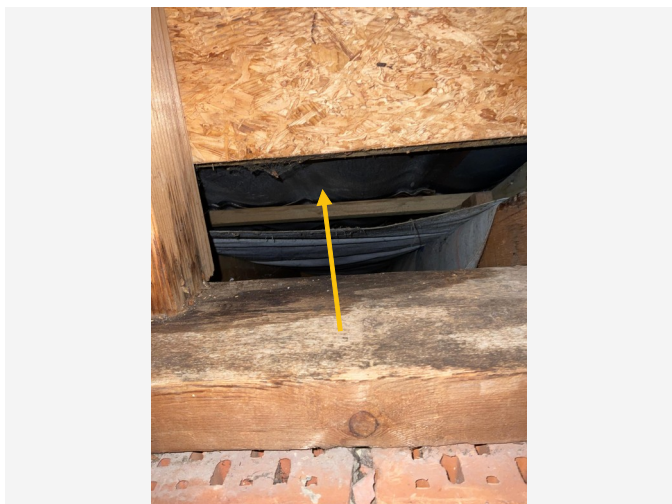
Bij de afwerking van het onderdak is geen gebruik gemaakt van menuiserite platen.

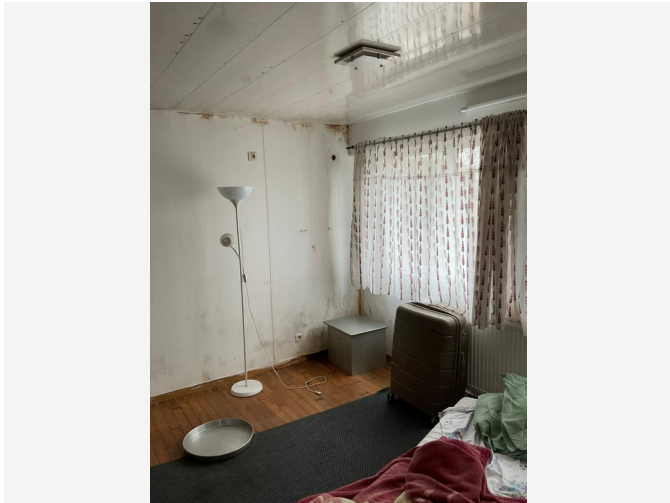
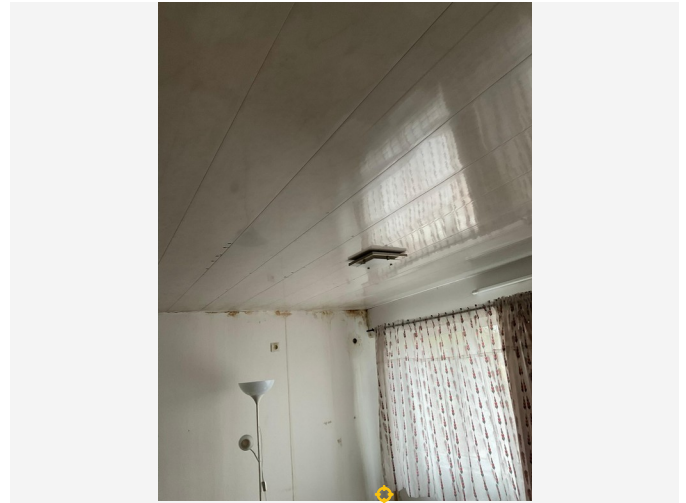
Geen asbest

#	Type	Referentie	Resultaat
9.1	Mengmonster	mm1	Geen asbest

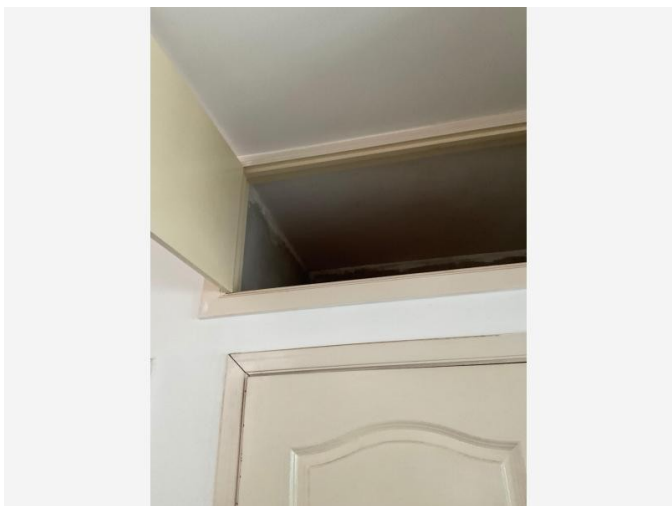
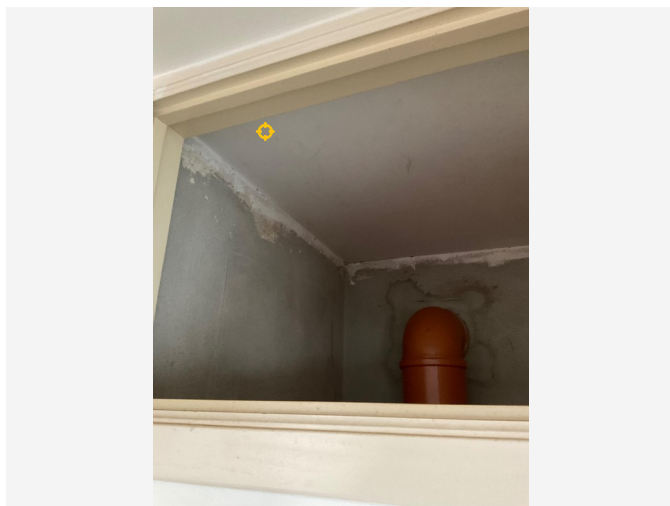
Geen asbest

#	Type	Referentie	Resultaat
10.1	Puntmonster	mm2	Geen asbest

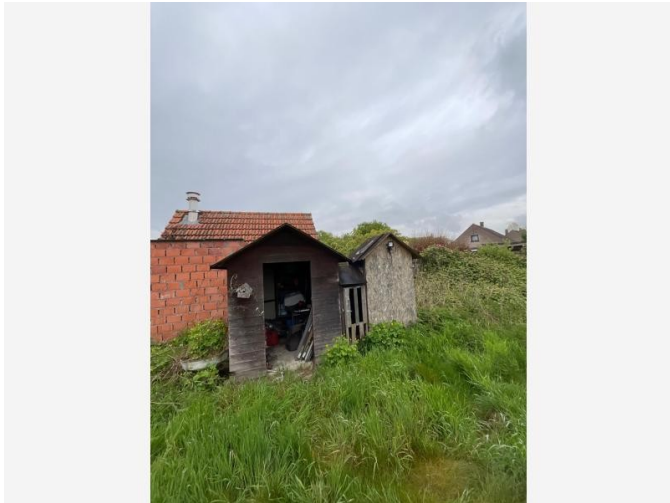
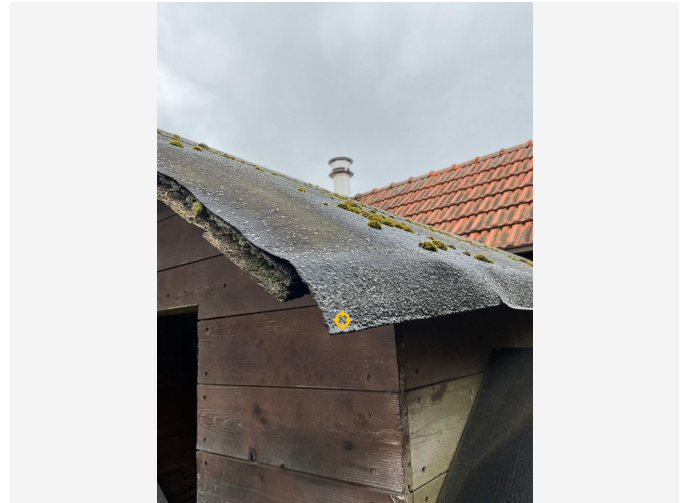
Fiche 11: Roofing Tuinhuis

Geen asbest

#	Type	Referentie	Resultaat
11.1	Puntmonster	mm3	Geen asbest

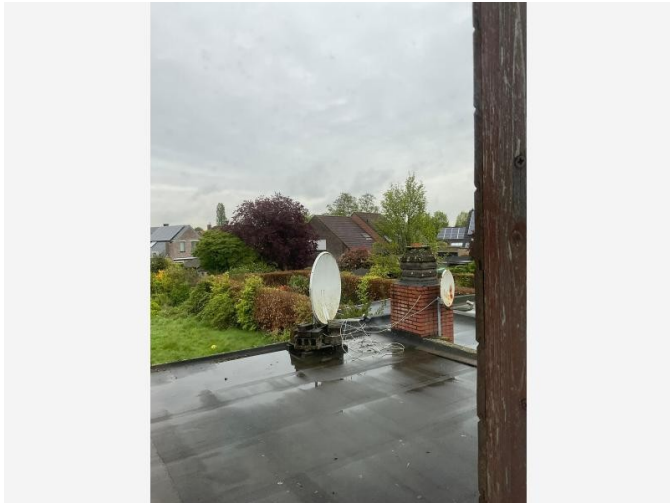
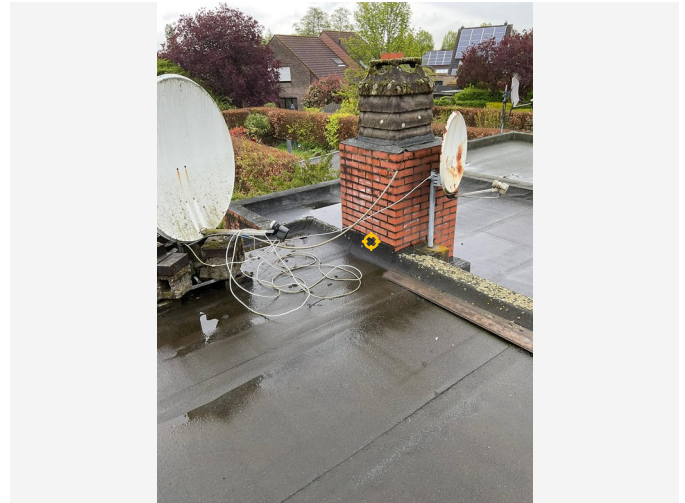
Fiche 12: Roofing

Geen asbest

#	Type	Referentie	Resultaat
12.1	Puntmonster	mm4	Geen asbest
