# Asbestinventarisatetest

Groenstraat 8, 9185 Lochristi

Attestnummer : 20260702-000058.000

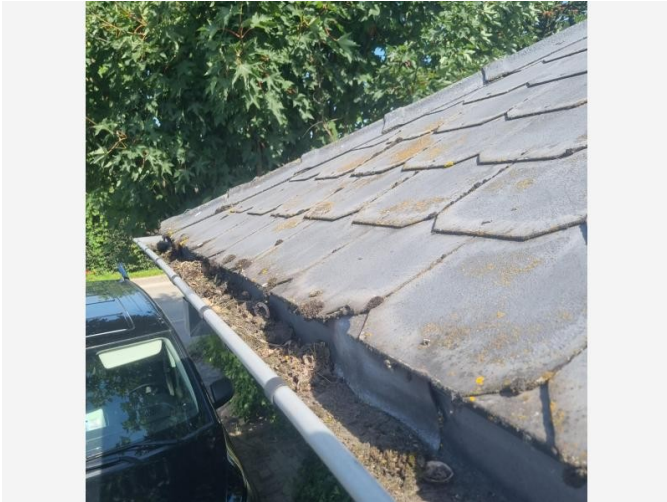
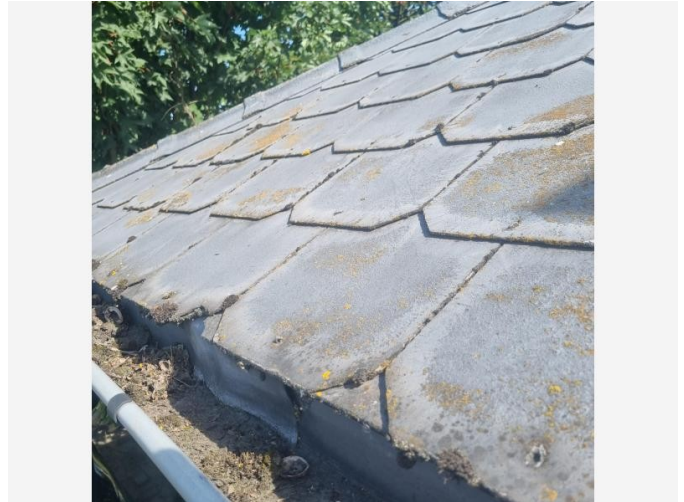
# Fiche 1: Slib in dakgoot woning afkomstig van leien

Asbestmateriaal – afvalstof

Het asbestmateriaal valt onder de mijlpaal van 2040.

**Dringend verwijderen**

| Beschrijving | Slib in dakgoot woning afkomstig van leien |
| Type afvalstof | Betreft resten (contaminatie) van verwerking of beschadiging |
| Bron van de resten | De leien zijn nog aanwezig op het dak. |
| Gebondenheid resten | Niet hecht |
| Opmerking | De hoeveelheid is een indicatie en mag niet verder gebruikt worden als maatstaf. Het slib kan deeltjes bevatten afkomstig van de golfplaten. |

- Verwijder het asbestafval.
- Voer bijkomende staalname(s) uit.

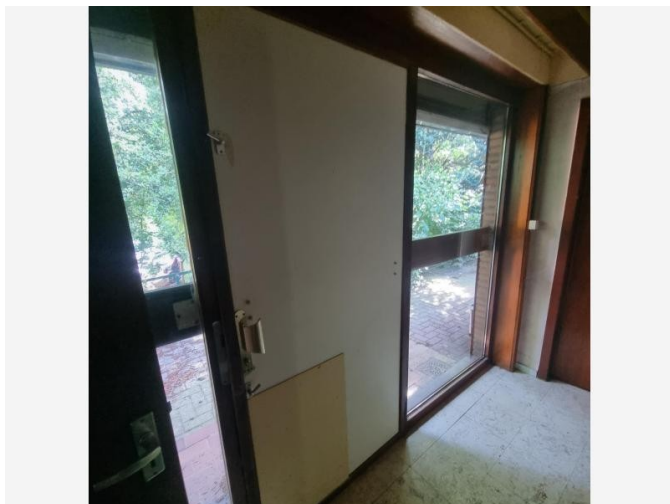
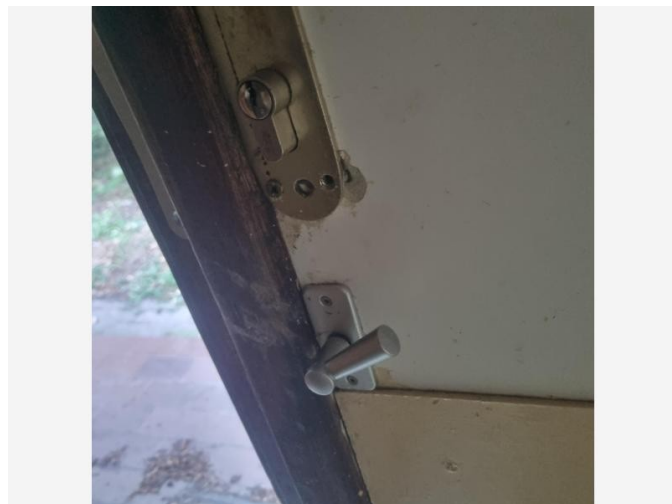
Verwijderen

| Eindbeoordeling materiaalrisico | Verhoogd materiaalrisico en/of verhoogde kans op vezelvrijgave |

| Asbestsoort (vezeltype) | Crocidoliet aanwezig |
| Toestand van het materiaal | Licht beschadigd, licht verweerd. Intacte calciumsilicaatplaat of materiaal met categorie 3-gebondenheid |

| Beschrijving | Cementdeur achterzijde |
| Hoeveelheid (oppervlakte - dikte - aantal) | • 2,10 m <sup>2</sup> - 5,00 cm - 2 stuks |
| Identificatiemethode | <p>De asbestdeskundige beoordeelt het materiaal als asbestverdacht en dus asbesthoudend, en dit zonder monstername.</p> <p>Motivatie: De monstername brengt andere schade aan dan schade die inherent is aan de monstername.</p> |

- Zorg voor een veilig beheer. Vermijd het beschadigen van het asbestmateriaal. Controleer de toestand jaarlijks op wijzigingen.
- Scherm in afwachting van verwijdering het asbestmateriaal af van luchtstromingen en verstoring: bijvoorbeeld door het te verpakken, te fixeren, af te dekken, signalisatie - afbakening aan te brengen, ...
- Voer bijkomende staalname(s) uit.

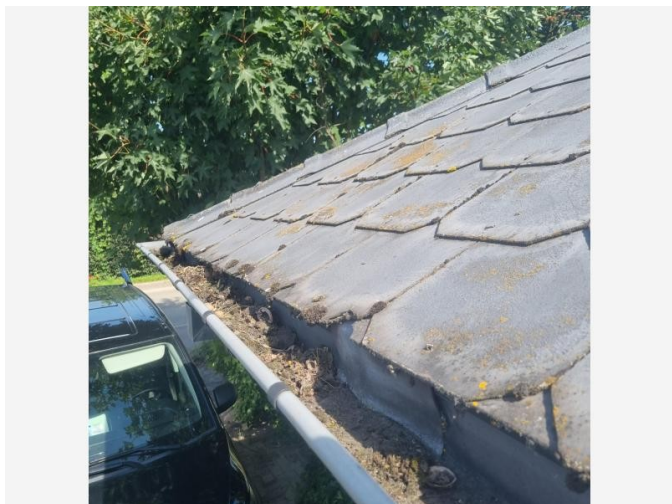
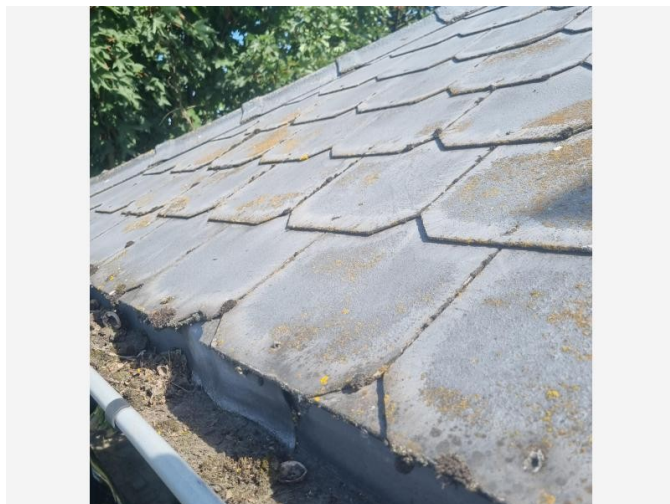
**Verwijderen**

| Eindbeoordeling materiaalrisico | Zeer laag materiaalrisico en/of zeer lage kans op vezelvrijgave |

| Asbestsoort (vezeltype) | Alleen chrysotiel aanwezig |

| # | Type | Referentie | Resultaat |
|---|---|---|---|
| 3.1 | Puntmonster | MM03 | Chrysotiel |

| Beschrijving | Leien gevel - monstername |
| Hoeveelheid (oppervlakte - aantal) | • 171,00 m <sup>2</sup> - 1 stuk |

- Verwijder dit asbestmateriaal zo snel mogelijk. Volg de toestand goed op.

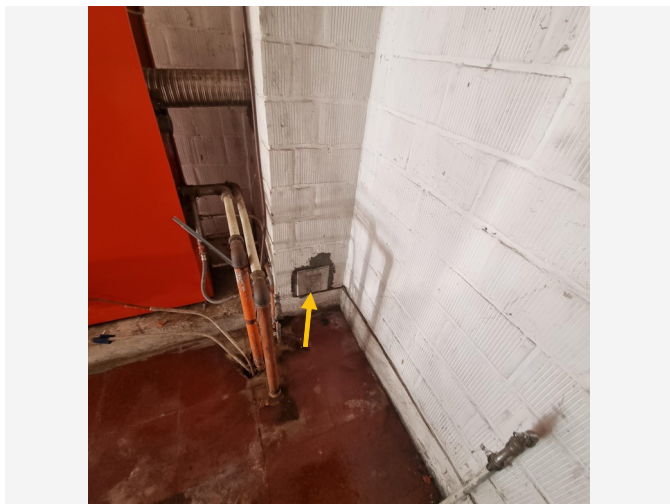
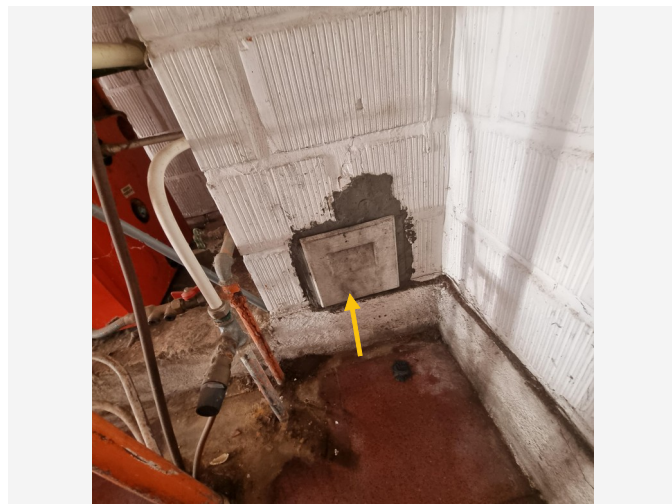
Zorgvuldig beheren

| Eindbeoordeling materiaalisico | Laag materiaalisico en/of verlaagde kans op vezelvrijgave |

| Asbestsoort (vezeltype) | Crocidoliet aanwezig |

| Opmerking | <p>Deze oppervlakte, volumes en gewichten zijn niet gemeten, maar geschat op basis van een benadering van de aanwezige roetluiken. Deze schatting mag niet worden gebruikt als maatstaf voor heffingen.</p> |

- Zorg voor een veilig beheer. Vermijd het beschadigen van het asbestmateriaal. Controleer de toestand jaarlijks op wijzigingen.
- Voer bijkomende staalname(s) uit.

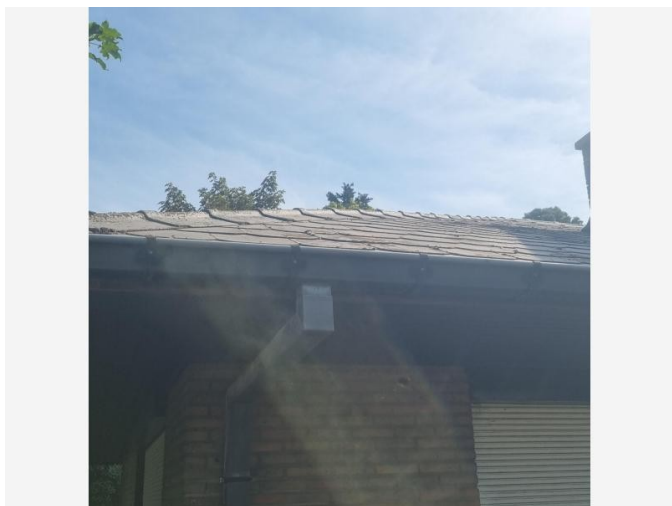
Situeringsfoto

| Karakterisatie | Asbest (verdacht) |
| Primaire drager | Schuin dak |

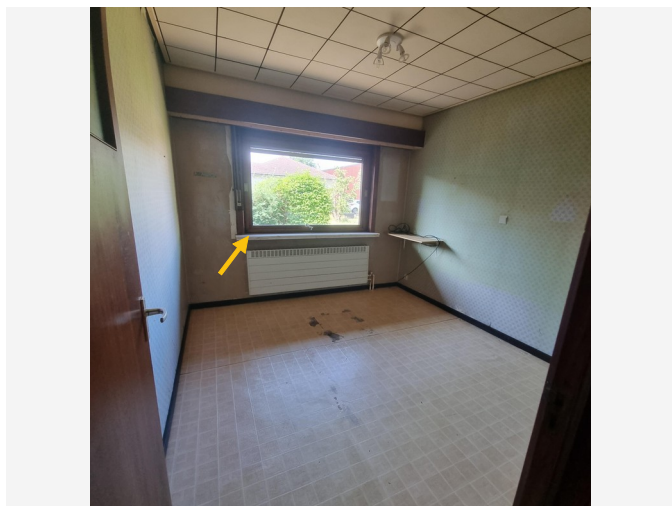
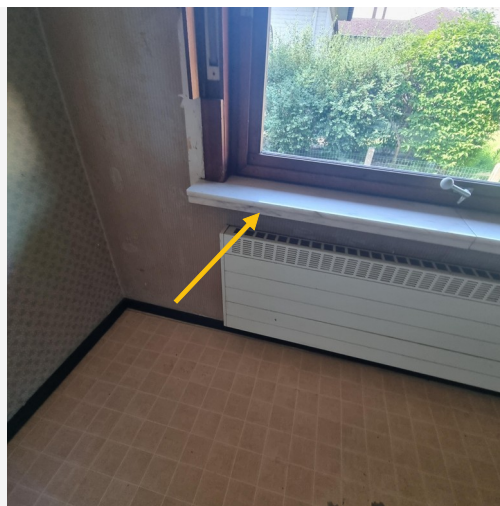
| Basis voor advies | De asbestdeskundige beoordeelt het materiaal als niet-asbestverdacht. |

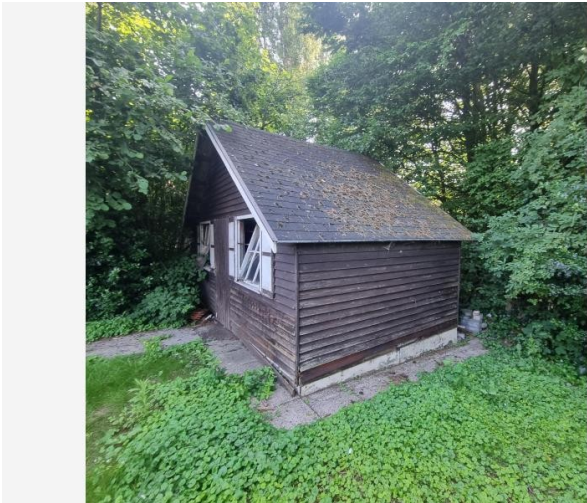
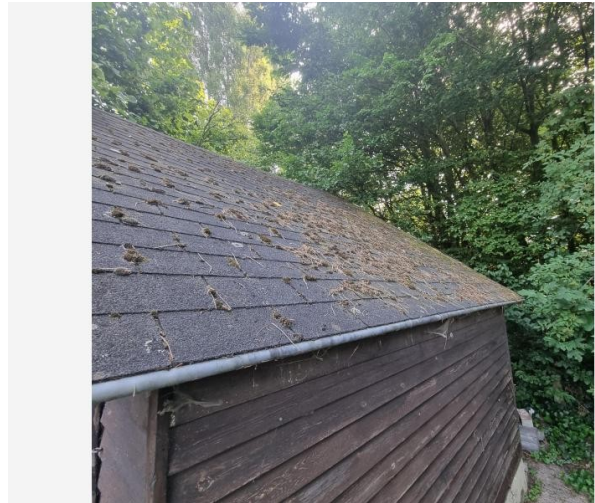
## Fiche 9: Tuinberging roofing lei

Geen asbest

| Identificatiemethode | Een monstername door de asbestdeskundige met laboanalyse door een asbestlabo. |

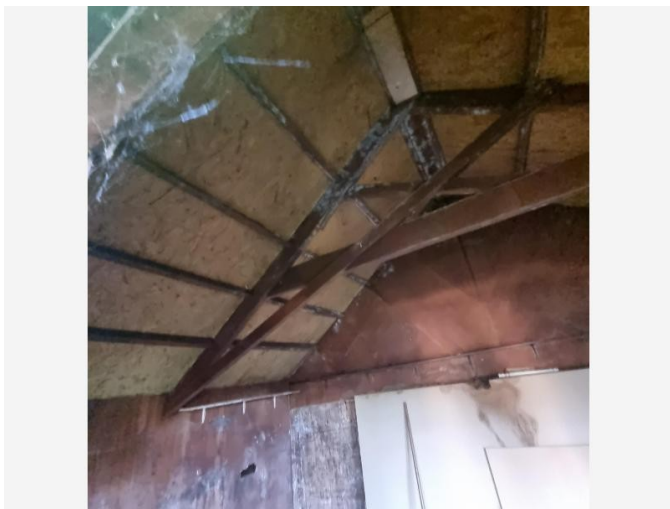
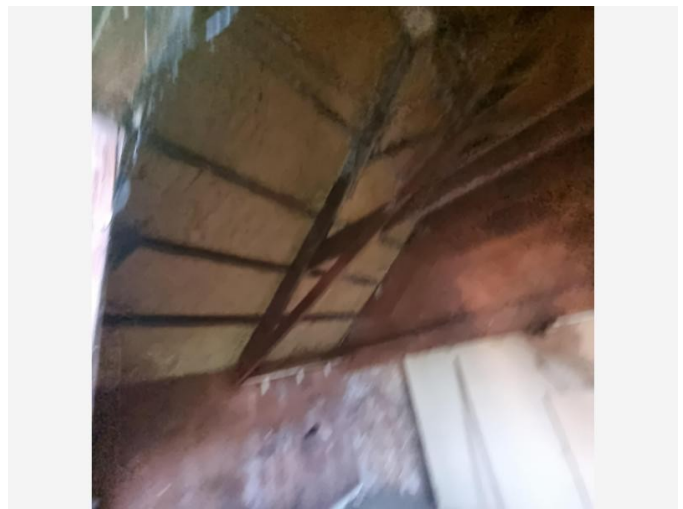
### Fiche 11: Onderdak hout tuinberging

| Beschrijving | Notitie | Terug te vinden op plannen |
|---|---|---|
| Fiche 11: Onderdak hout tuinberging | Bij het dak van de tuinberging is voorzien van onderdak uit houtmateriaal. Dit is geen verdacht type materiaal. | Plan 2.1: Grondplan Tuinhuis onderdak |

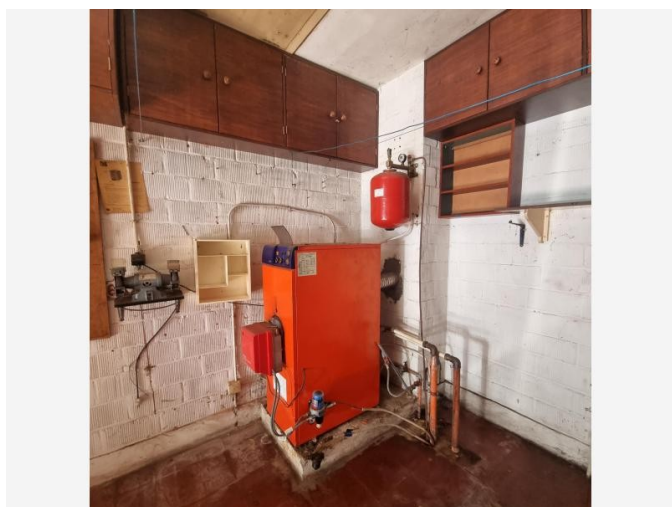
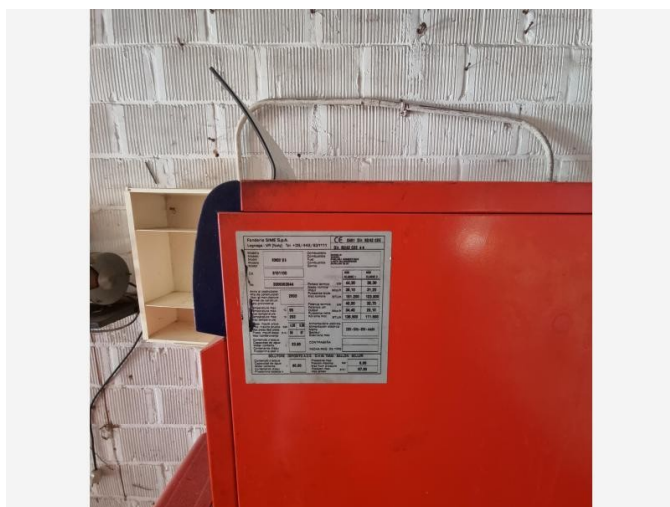
### Fiche 12: Stookketel met verdacht bouwjaar

| Beschrijving | Notitie | Terug te vinden op plannen |
|---|---|---|
| Fiche 12: Stookketel met verdacht bouwjaar | Aan de buitenzijde van de stookketel zijn geen verdachte materialen aangetroffen. Via het kentekenplaatje werd nagegaan of er informatie beschikbaar was over mogelijke verdachte dichtingen, maar dit bleek niet het geval te zijn. Wees echter aandachtig bij werken aan of het verwijderen van de stookketel, aangezien er aan de binnenzijde nog verdachte dichtingen aanwezig kunnen zijn. | - |
