Asbestinventarisatietest

Noordstraat 142, 9961 Assenede

Attestnummer : 20260421-000027.000

Zone 1: Woning

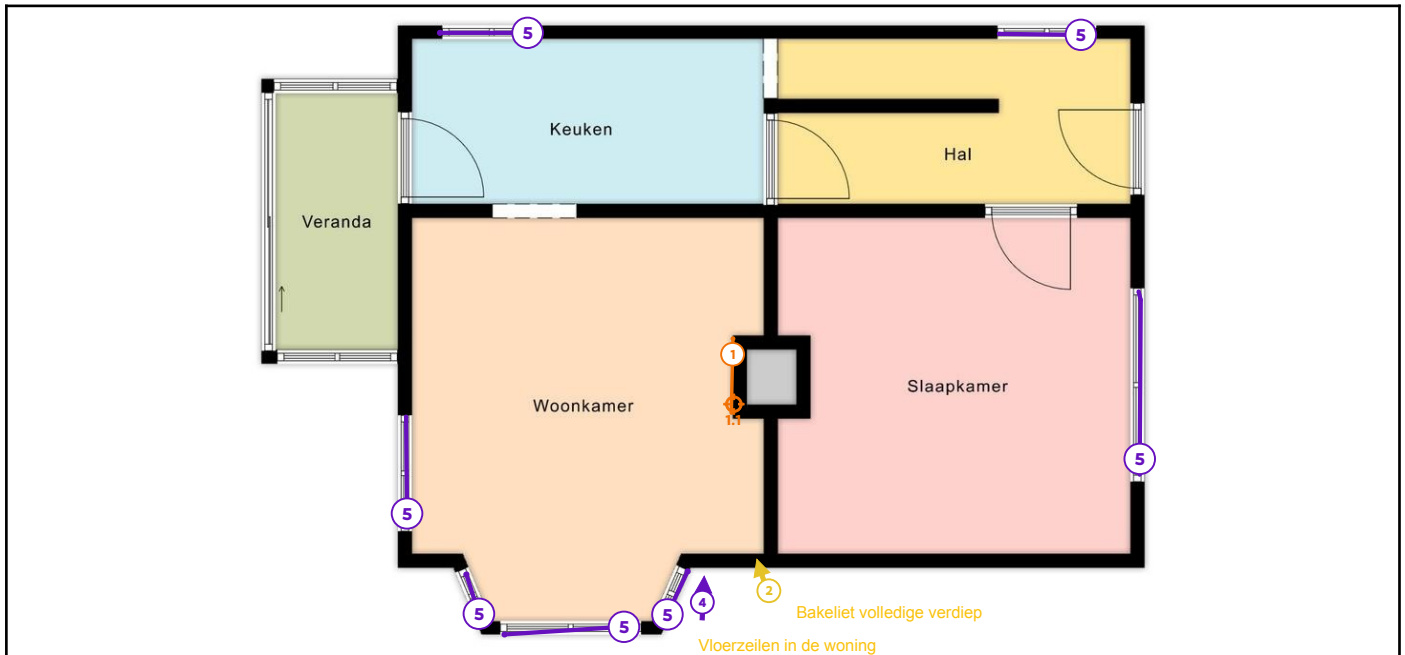
Plan 1.2: Grondplan gelijkvloers

Beschrijving	Type	Actie
1. BR-Beplating achter kachel leefruimte	Asbestmateriaal	Verwijderen
1.1 Code: MM03	Puntmonster	-
2. BR-Muur-Bakeliet Schakelaars en stopcontacten	Asbestmateriaal	Zorgvuldig beheren
4. AD-Vloer woning-Vloerzeil-G	Advies	-
5. AD-Muur-Vensterbank wooneenheid-G	Advies	-

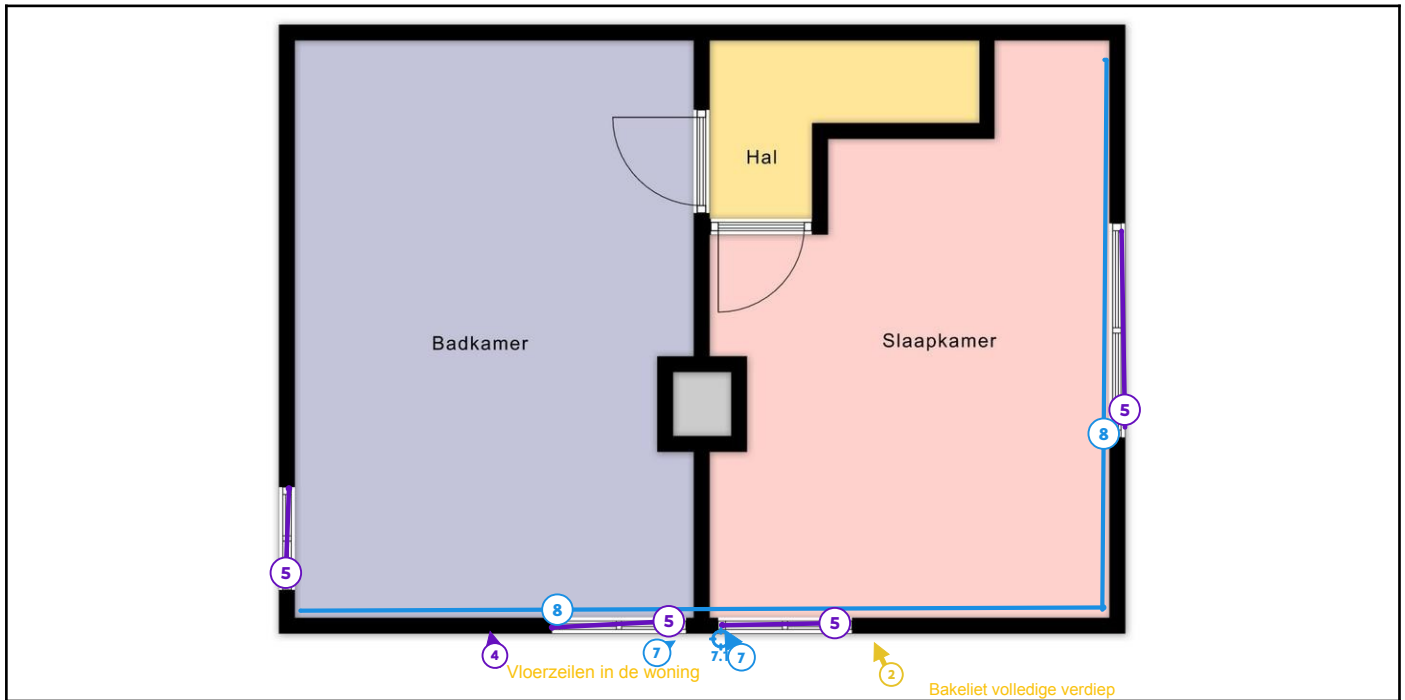
Plan 1.3: Grondplan verdieping

Beschrijving	Type	Actie
2. BR-Muur-Bakeliet Schakelaars en stopcontacten	Asbestmateriaal	Zorgvuldig beheren
4. AD-Vloer woning-Vloerzeil-G	Advies	-
5. AD-Muur-Vensterbank wooneenheid-G	Advies	-
7. BR-Muur-Mastiek gevel 1ste verdiep linkerzijde	Geen asbest	-
7.1 Code: MM04	Puntmonster	-
8. BR-Muur-Pleisterwerk woning-M	Geen asbest	-

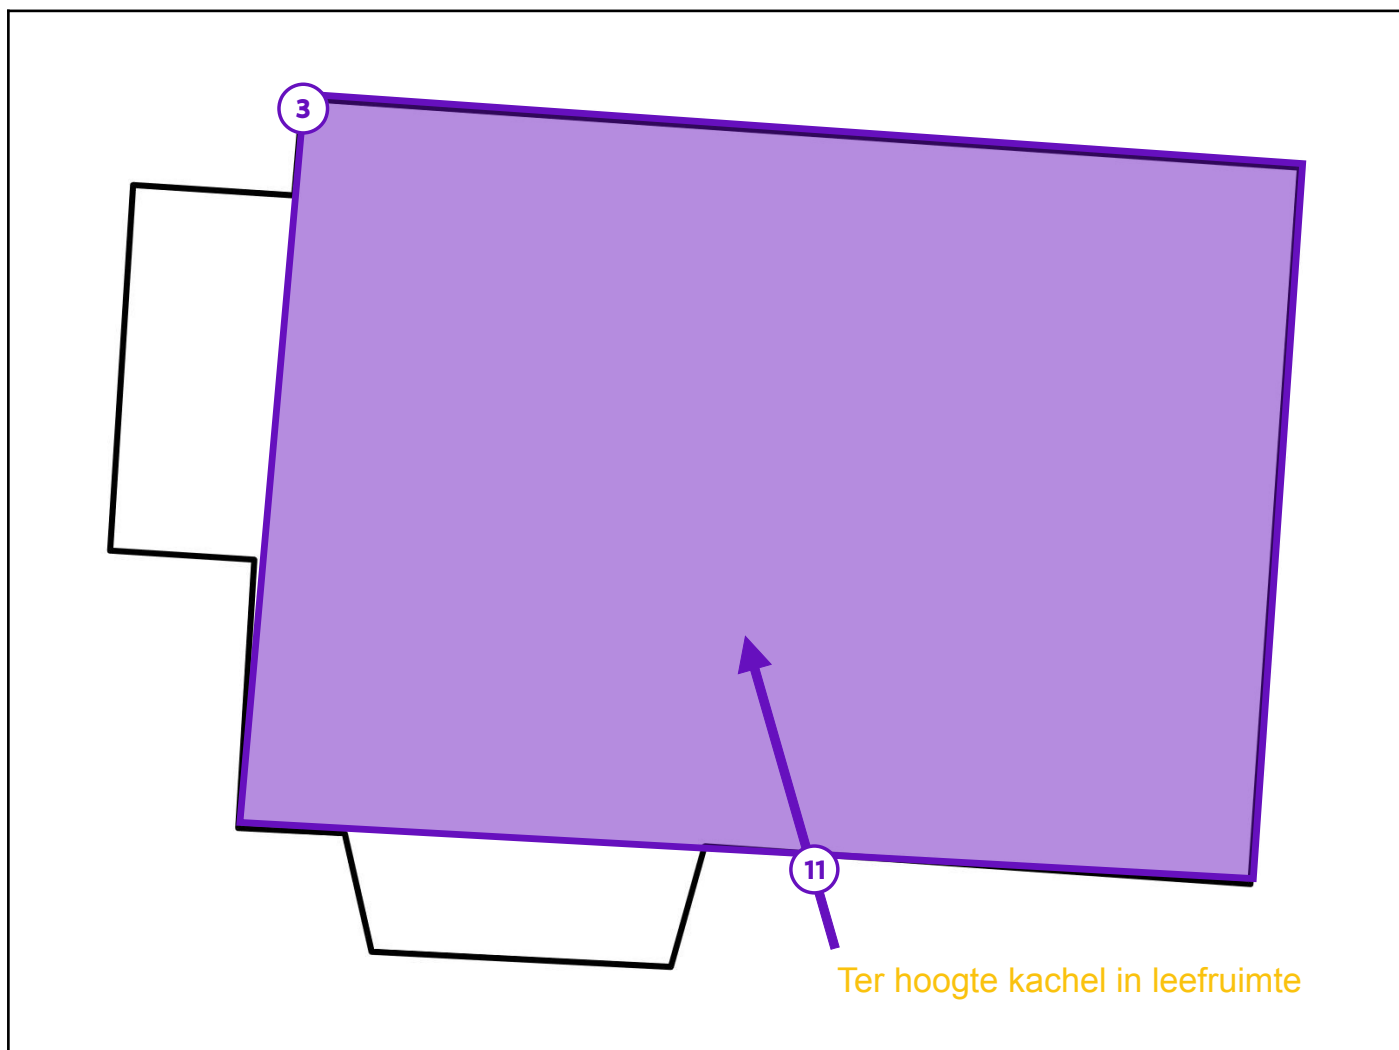
Plan 1.4: Grondplan dak

Beschrijving	Type	Actie
3. BE-Onderdak woning-Inspectie	Beperking	-
11. AD-Rookgaskanaal-Inox	Overige ruimte of materiaal	-

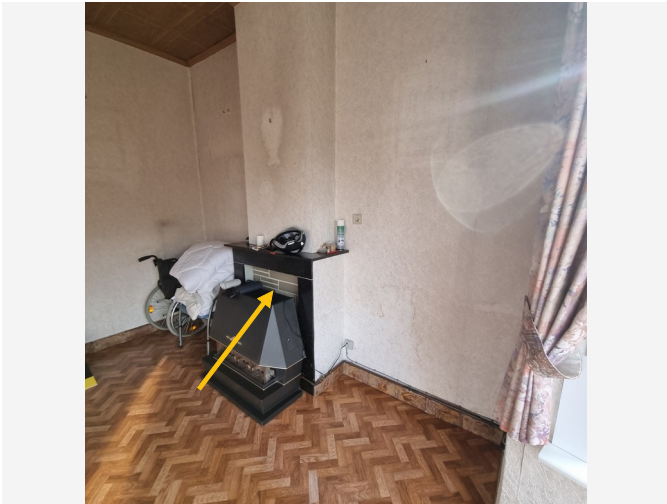
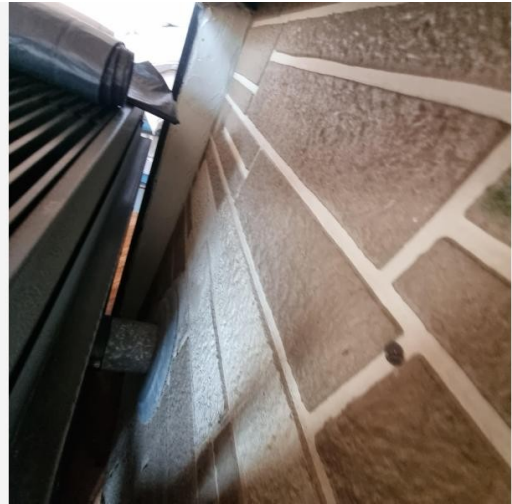
Het asbestmateriaal valt onder de mijlpaal van 2034.

Eindbeoordeling materiaalrisico	Verhoogd materiaalrisico en/of verhoogde kans op vezelvrijgave
---------------------------------	--

Gebondenheid	Categorie 2: niet-hechtgebonden met matrix
Asbestsoort (vezeltype)	Amfibool aanwezig, uitgezonderd crocidoliet
Asbestconcentratie	Hoog ($\geq 50\%$)
Afschermingsgraad van het gehele materiaal	Geheel of deels vrij aan binnenluchtstromen
Toestand van het materiaal	Onbeschadigd, niet verweerd

#	Type	Referentie	Resultaat
1.1	Puntmonster	MM03	Chrysotiel, Amosiet

Beschrijving	BR-Beplating achter kachel leefruimte
Omgeving	Binnen
Primaire drager	Binnenwand
Asbestmateriaal	Plaat, paneel, tablet - Calciumsilicaat (type Pical, type Promatect)
Bindmiddel van asbestmateriaal	Calciumsilicaat
Gebondenheid op basis van bindmiddel	Niet-hechtgebonden
Hoeveelheid (oppervlakte - dikte - aantal)	<ul style="list-style-type: none">• 1,20 m² - 0,80 cm - 1 stuk
Totaal volume	0,01 m ³
Eenvoudig bereikbaar	Ja
Bevestigingswijze	<ul style="list-style-type: none">• Verlijmd, ingegoten, versmeerd• Geschroefd
Identificatiemethode	Een monstername door de asbestdeskundige met laboanalyse door een asbestlabo.
Destructieve handeling voor identificatie	Nee
Opmerking	De hoeveelheid is een indicatie en mag niet verder gebruikt worden als maatstaf.

- Verwijder dit asbestmateriaal zo snel mogelijk. Volg de toestand goed op.

- Hermetische zone (erkend asbestverwijderaars)
Contacteer een erkende asbestverwijderaars die de nodige certificering heeft voor het verwijderen van asbest met hermetische zone. Wat is een hermetische zone: Een soort luchtdichte tent bestaande uit een houten structuur en plastic folie wordt opgebouwd rondom het te verwijderen asbestmateriaal. Binnen deze hermetische zone wordt een onderdruk gecreëerd zodat eventueel vrijkomende asbestvezels niet kunnen ontsnappen. Deze methode mogen enkel erkend asbestverwijderaars gebruiken.

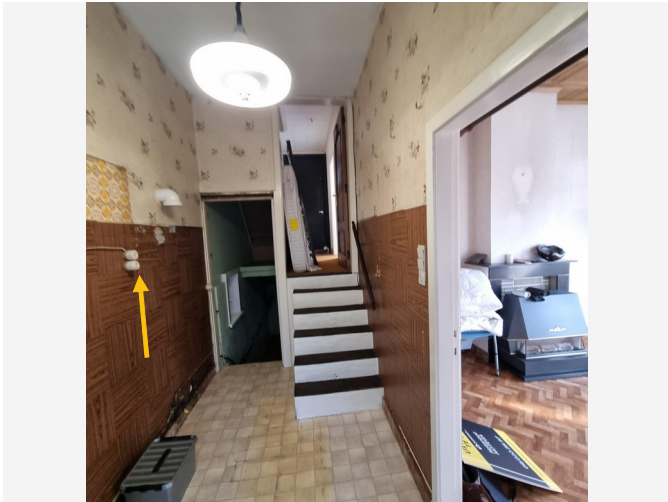
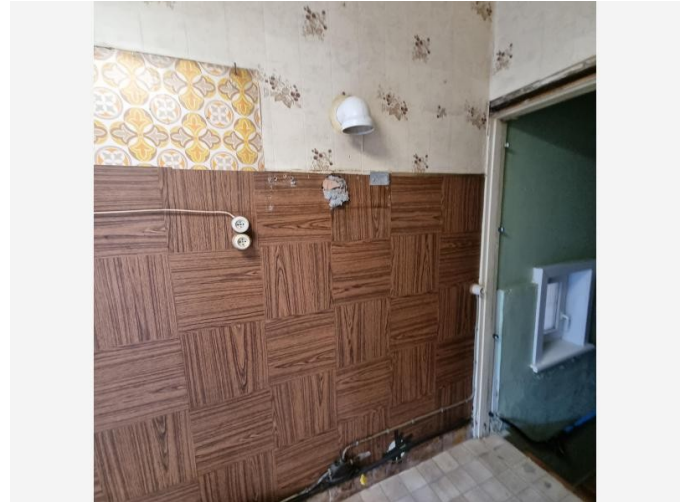
Fiche 2: BR-Muur-Bakeliet Schakelaars en stopcontacten

Het asbestmateriaal valt onder de mijlpaal van 2040.

Eindbeoordeling materiaalrisico	Laag materiaalrisico en/of verlaagde kans op vezelvrijgave
---------------------------------	--

Gebondenheid	Categorie 1: hechtgebonden in oorsprong
Asbestsoort (vezeltype)	Crocidoliet aanwezig
Asbestconcentratie	Laag (< 50%)
Afschermingsgraad van het gehele materiaal	Geheel of deels vrij aan de binnenlucht, maar geen contact met binnenluchtstromen
Toestand van het materiaal	Onbeschadigd, niet verweerd

Beschrijving	BR-Muur-Bakeliet Schakelaars en stopcontacten
Omgeving	Binnen
Primaire drager	Communicatie en elektrische infrastructuur en uitrusting
Asbestmateriaal	Plaat, paneel, tablet - Type Bakeliet
Bindmiddel van asbestmateriaal	Kunststof of -hars
Gebondenheid op basis van bindmiddel	Hecht
Hoeveelheid (oppervlakte - dikte - aantal)	<ul style="list-style-type: none"> • 0,40 m² - 0,30 cm - 1 stuk
Totaal volume	0,001 m ³
Eenvoudig bereikbaar	Ja
Bevestigingswijze	<ul style="list-style-type: none"> • Geschroefd
Identificatiemethode	<p>De asbestdeskundige beoordeelt het materiaal als asbestverdacht en dus asbesthoudend, en dit zonder monstername.</p> <p>Motivatie: De monstername brengt andere schade aan dan schade die inherent is aan de monstername.</p>
Destructieve handeling voor identificatie	Nee
Opmerking	<p>Stopcontacten en schakelaars in bakeliet aanwezig op de eerste verdieping. Deze oppervlakte werd niet gemeten, maar geschat op basis van een benadering voor alle aanwezige schakelaars. Deze schatting mag niet worden gebruikt als maatstaf voor heffingen. Bakeliet wordt door ons beschouwd als een asbestverdachte toepassing, aangezien het in veel gevallen asbesthoudend is. We hebben echter geen staalname uitgevoerd om de functionaliteit niet in gevaar te brengen. Voer zeker verdere staalname uit voor verwijdering.</p>

- Zorg voor een veilig beheer. Vermijd het beschadigen van het asbestmateriaal. Controleer de toestand jaarlijks op wijzigingen.
- Voer bijkomende staalname(s) uit.

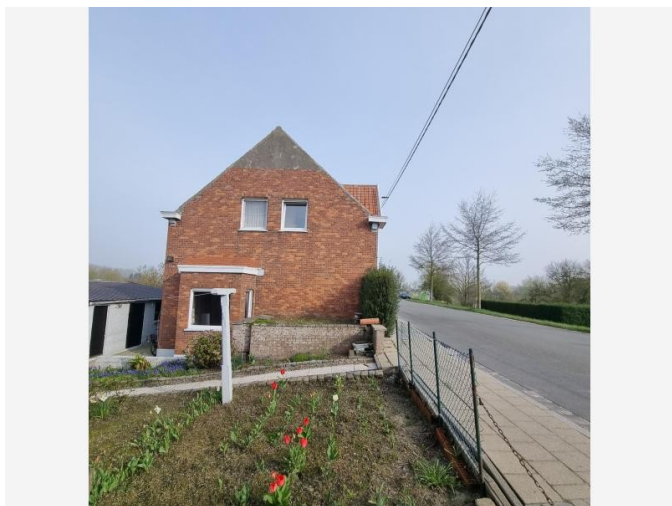
Tijdelijke beperking

Reden: Er is geen volledige risicobeoordeling mogelijk

Uitleg van de asbestdeskundige: Het onderdak was niet zichtbaar langs de binnenkant aangezien de zolder volledig was afgewerkt langs de binnenkant. Langs de buitenkant was het dak te hoog om een dakpan op te tillen om het onderdak te inspecteren. Het is aangewezen om bij werken of indien het dak veilig betreedbaar is, bijkomend onderzoek uit te voeren.

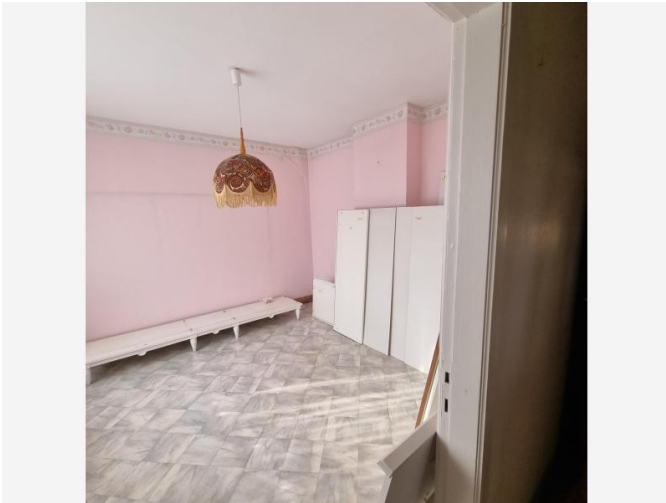
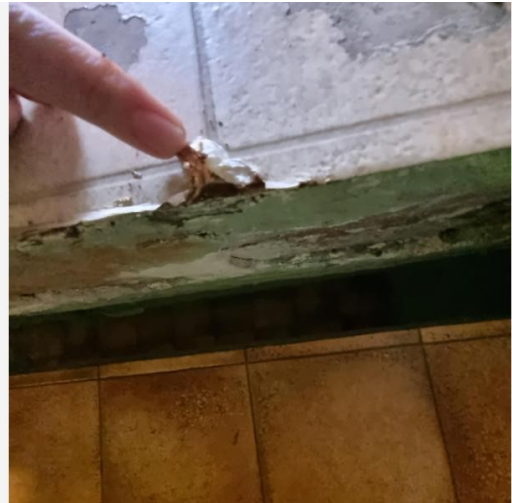
Tijdens de inspectie van het vloerzeil in de woning heb ik, op basis van mijn ervaring, kunnen vaststellen dat het vloerzeil niet asbestverdacht is.

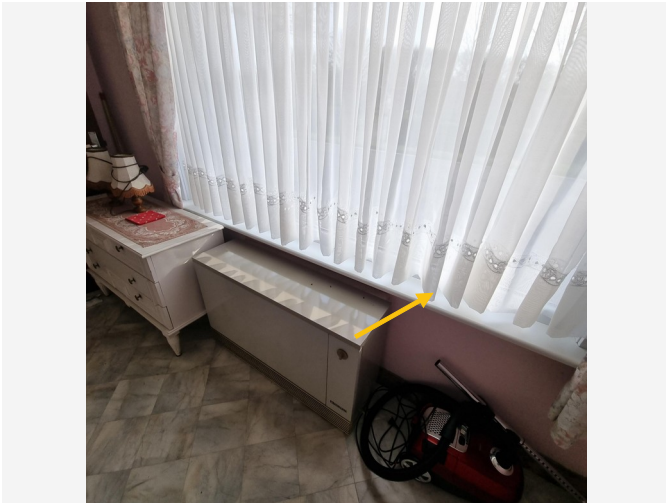
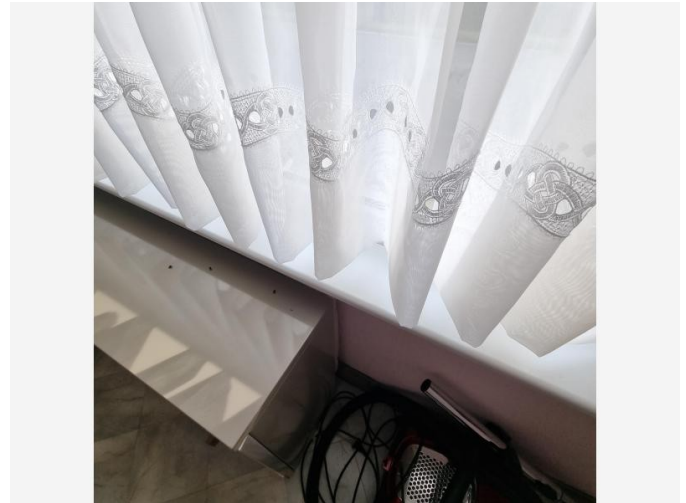
Geen verdachte vensterbank - in de wooneenheid is er geen verdachte vensterbank aanwezig.

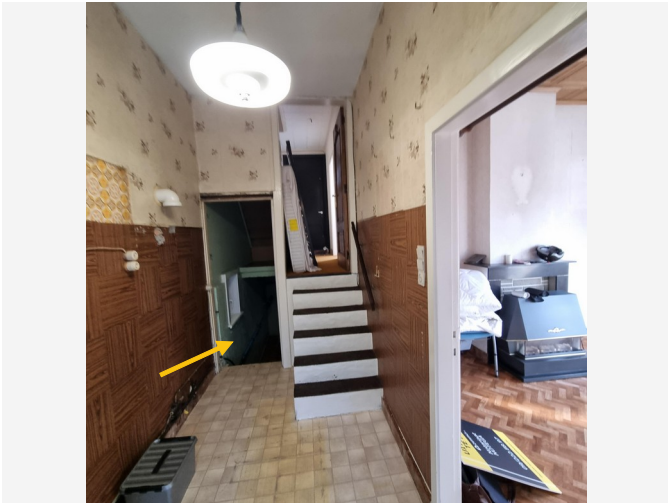
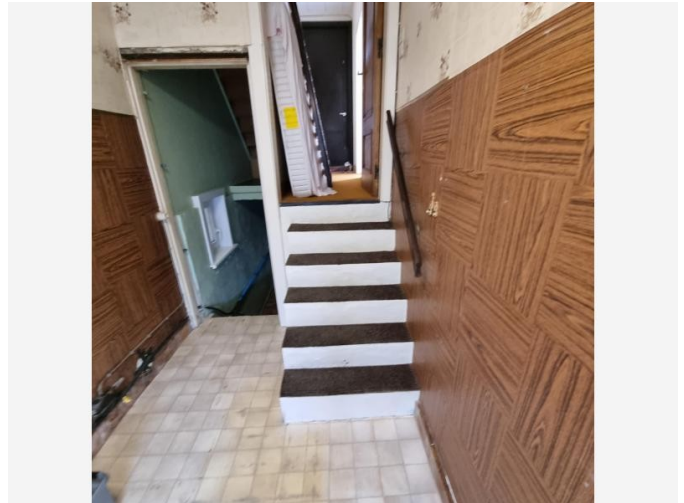
De kelder werd onderzocht. Er werden geen verdachte materialen teruggevonden.

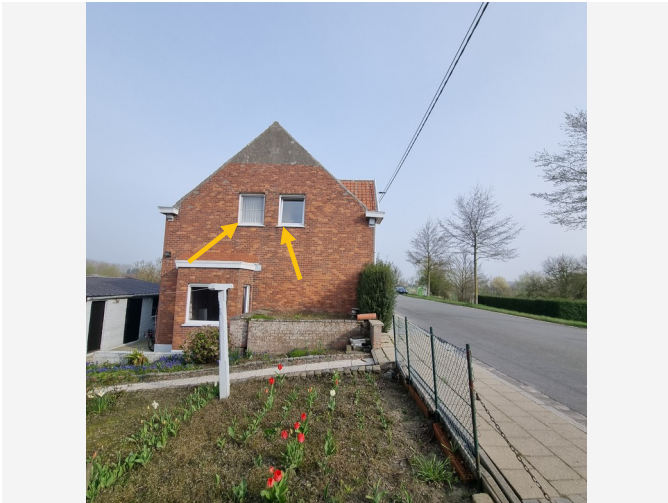
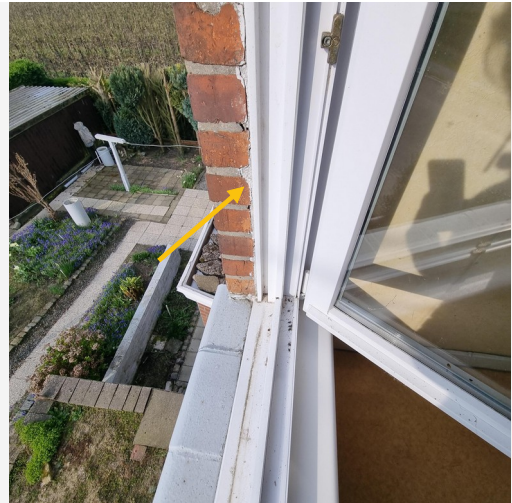
Geen asbest

#	Type	Referentie	Resultaat
7.1	Puntmonster	MM04	Geen asbest

Beschrijving	BR-Muur-Mastiek gevel 1ste verdiep linkerzijde
Omgeving	Buiten
Primaire drager	Wand buitenschil
Bindmiddel van materiaal	Kitten, mastiek, pasta
Gebondenheid op basis van bindmiddel	Hecht
Hoeveelheid (lengte - aantal)	<ul style="list-style-type: none">• 2,80 m - 2 stuks
Totale lengte	5,60 m
Identificatiemethode	Een monstername door de asbestdeskundige met laboanalyse door een asbestlabo.
Destructieve handeling voor identificatie	Nee
Opmerking	De hoeveelheid is een indicatie en mag niet verder gebruikt worden als maatstaf. De verdachte mastiek zit enkel ter hoogte van het vensterzijde links op het eerste verdiep.

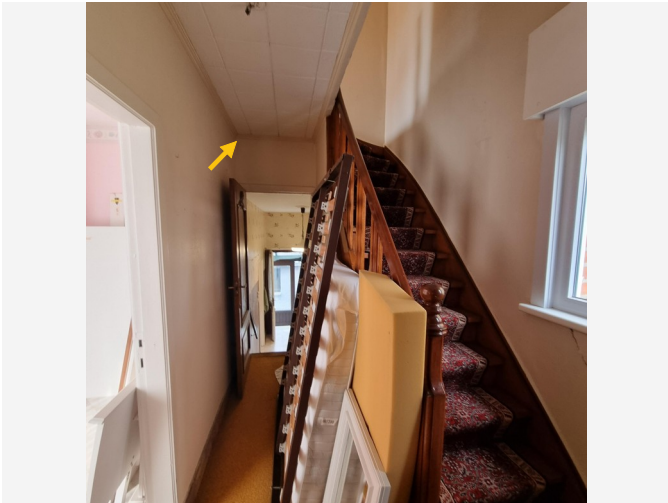
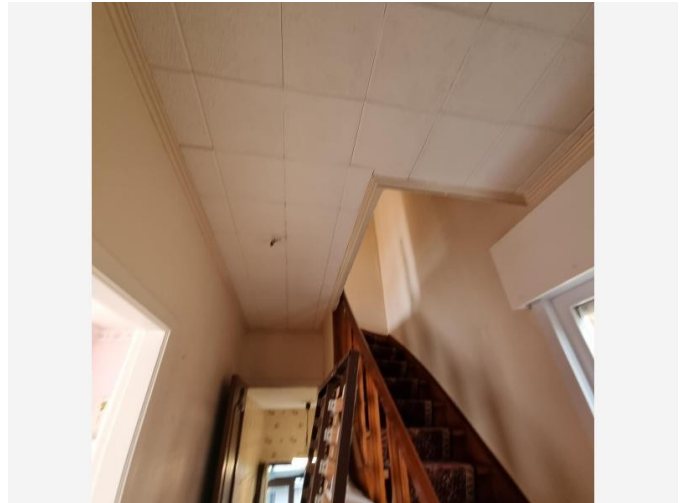
Geen asbest

#	Type	Referentie	Resultaat
8.1	Mengmonster	MM01	Geen asbest

Beschrijving	BR-Muur-Pleisterwerk woning-M
Omgeving	Binnen
Primaire drager	Binnenwand
Bindmiddel van materiaal	Gips - kalk
Gebondenheid op basis van bindmiddel	Niet-hechtgebonden
Hoeveelheid (oppervlakte - dikte - aantal)	• 100,28 m ² - 0,50 cm - 1 stuk
Totaal volume	0,501 m ³
Identificatiemethode	Een monstername door de asbestdeskundige met laboanalyse door een asbestlabo.
Destructieve handeling voor identificatie	Nee
Opmerking	<p>Volgens het inspectieprotocol is een monstername van het pleisterwerk verplicht om dit te identificeren als niet-asbesthoudend.</p> <p>Er is geen centrale verwarming.</p> <p>De vermelde oppervlaktes en volumes betreffen een berekeneerde schatting. Er worden geen rechten verleend aan deze oppervlaktes/volumes. De dikte is een schatting die voorkomt uit de monsterplaatsen en is daarom niet altijd representatief.</p>

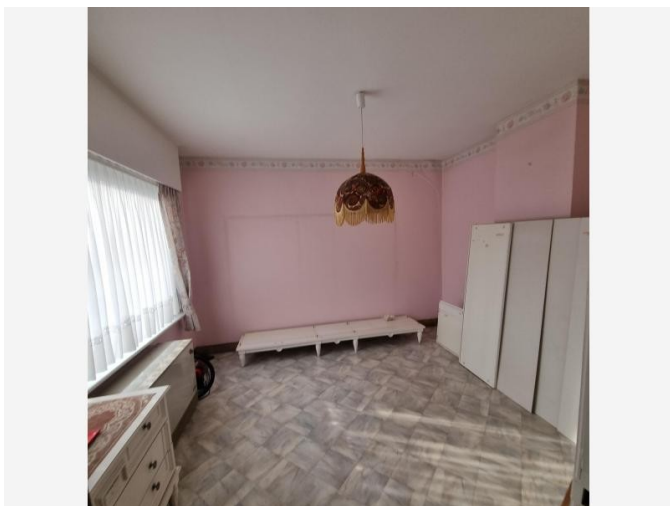
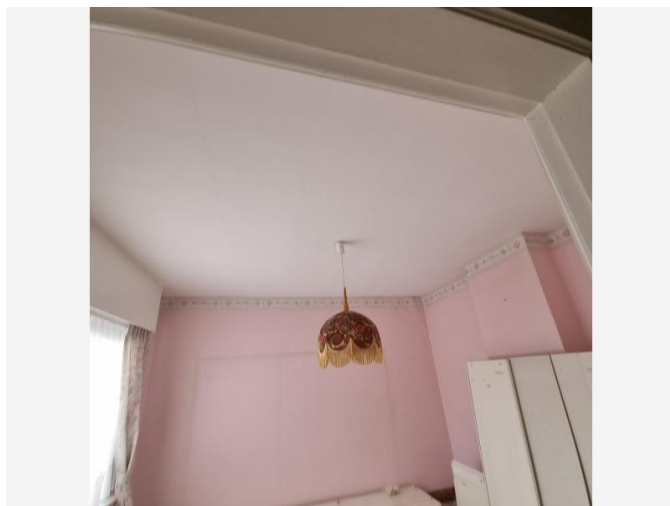
Geen asbest

#	Type	Referentie	Resultaat
9.1	Mengmonster	MM02	Geen asbest

Beschrijving	BR-Pleisterwerk plafond woning-M
Omgeving	Binnen
Primaire drager	Plafond
Bindmiddel van materiaal	Gips - kalk
Gebondenheid op basis van bindmiddel	Niet-hechtgebonden
Hoeveelheid (oppervlakte - dikte - aantal)	• 89,00 m ² - 1,00 cm - 1 stuk
Totaal volume	0,89 m ³
Identificatiemethode	Een monstername door de asbestdeskundige met laboanalyse door een asbestlabo.
Destructieve handeling voor identificatie	Nee
Opmerking	<p>Volgens het inspectieprotocol is een monstername van het pleisterwerk verplicht om dit te identificeren als niet-asbesthoudend.</p> <p>Er is geen centrale verwarming. Geen pleisterwerk in de hal.</p> <p>De vermelde oppervlaktes en volumes betreffen een beredeneerde schatting. Er worden geen rechten verleend aan deze oppervlaktes/volumes. De dikte is een schatting die voorkomt uit de monsterplaatsen en is daarom niet altijd representatief.</p>
