# Asbestinventarisatetest

Gelaagstraat 4, 9150 Beveren-Kruibeke-Zwijndrecht

Attestnummer : 20250129-000307.000

Uitgegeven op : 29.01.2025

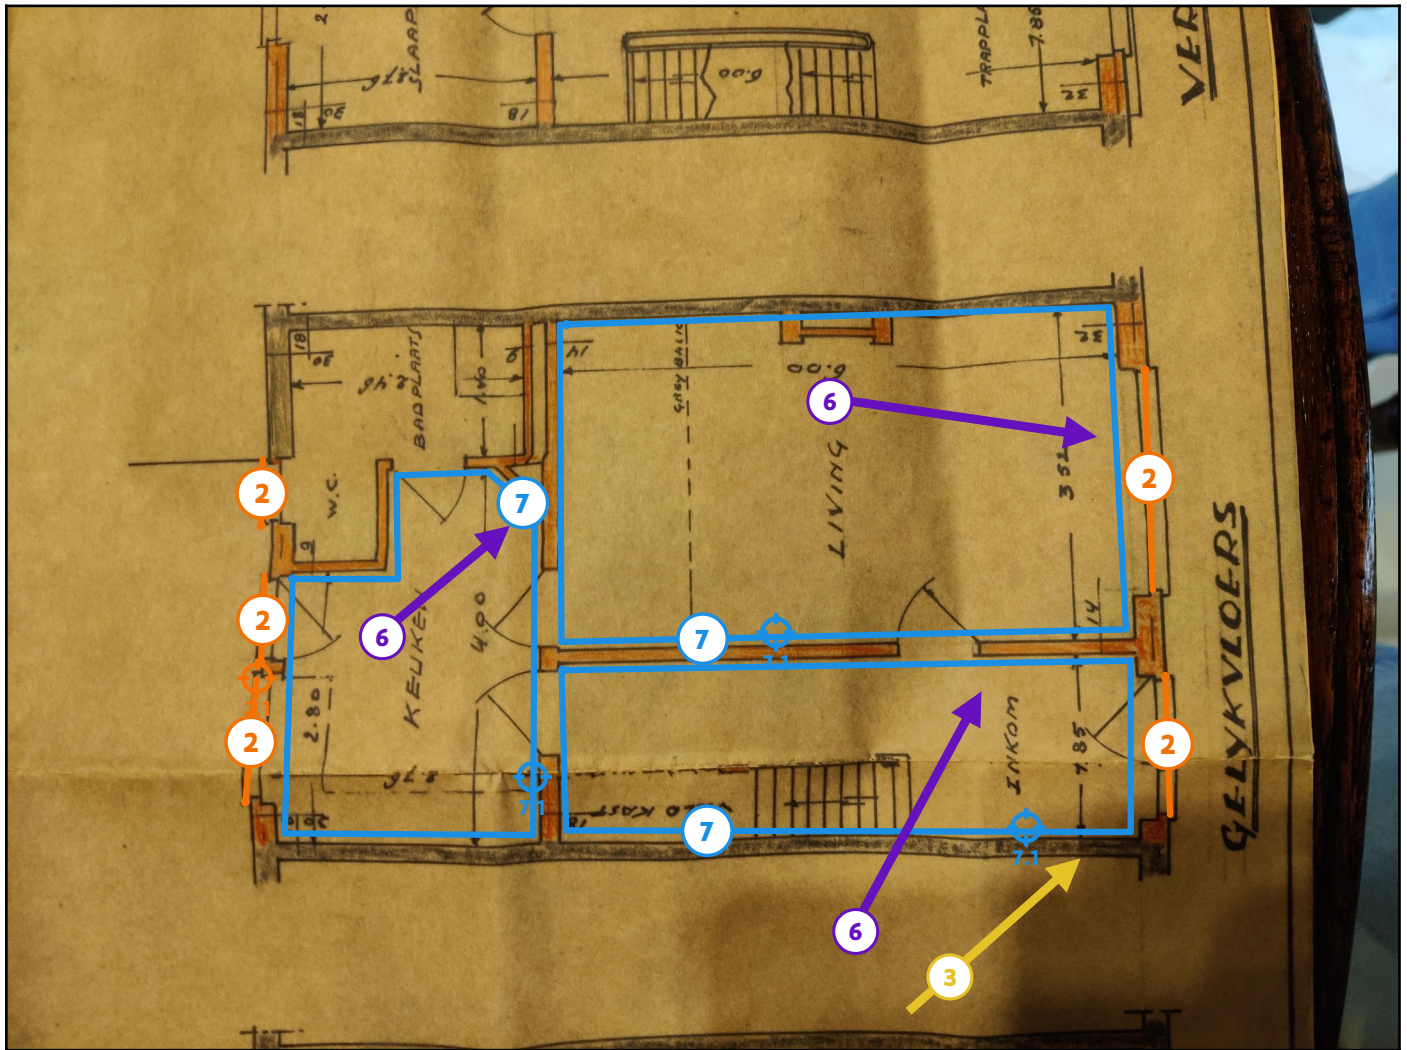
# Plan 1.1: Gelijkvloers

Beschrijving	Type	Actie
2. Mastiek	Asbestmateriaal	Verwijderen
2.1 Code: 28/01/25/PS1.1	Puntmonster	-
3. Bakeliet - Elektriciteit	Asbestmateriaal	Zorgvuldig beheren
6. Radiatoren	Advies	-
7. Pleisterwerk - Muren	Geen asbest	-
7.1 Code: 2/01/25/MS1.1	Mengmonster	-

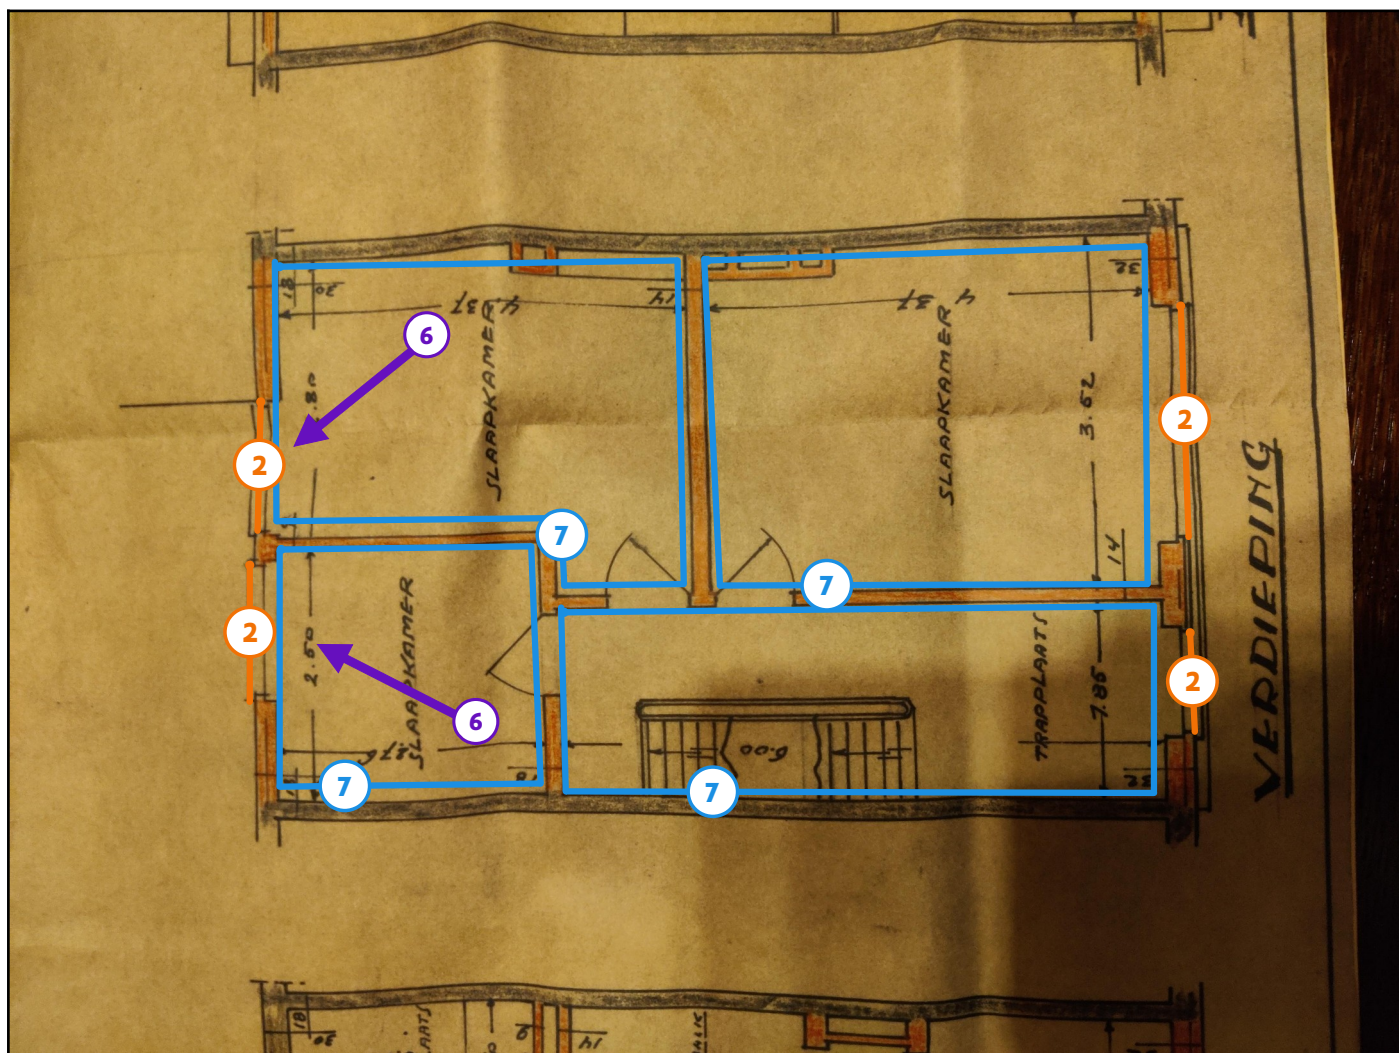
## Plan 1.2: Verdieping

Beschrijving	Type	Actie
2. Mastiek	Asbestmateriaal	<a href="#">Verwijderen</a>
6. Radiatoren	Advies	-
7. Pleisterwerk - Muren	Geen asbest	-

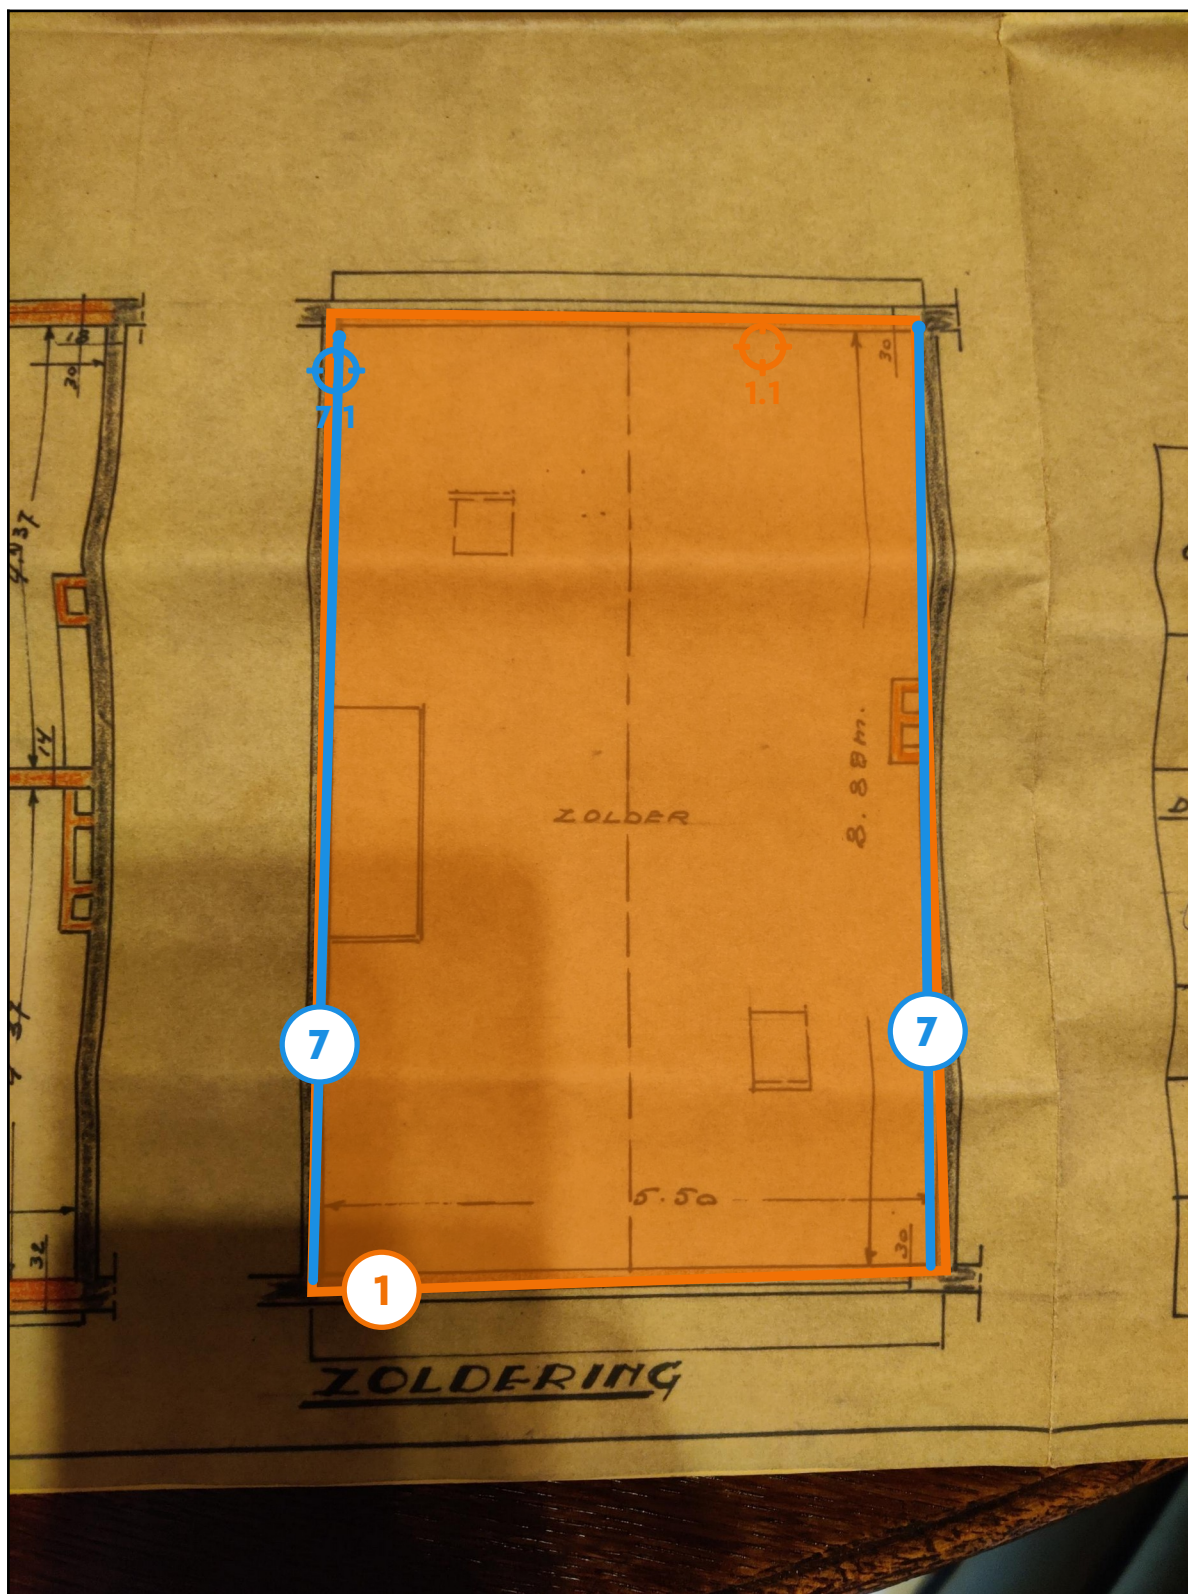
## Plan 1.3: Zolder

1. Onderdak	Asbestmateriaal	<a href="#">Verwijderen</a>
1.1 Code: 28/01/25/PS1.2	Puntmonster	-
7. Pleisterwerk - Muren	Geen asbest	-
7.1 Code: 2/01/25/MS1.1	Mengmonster	-

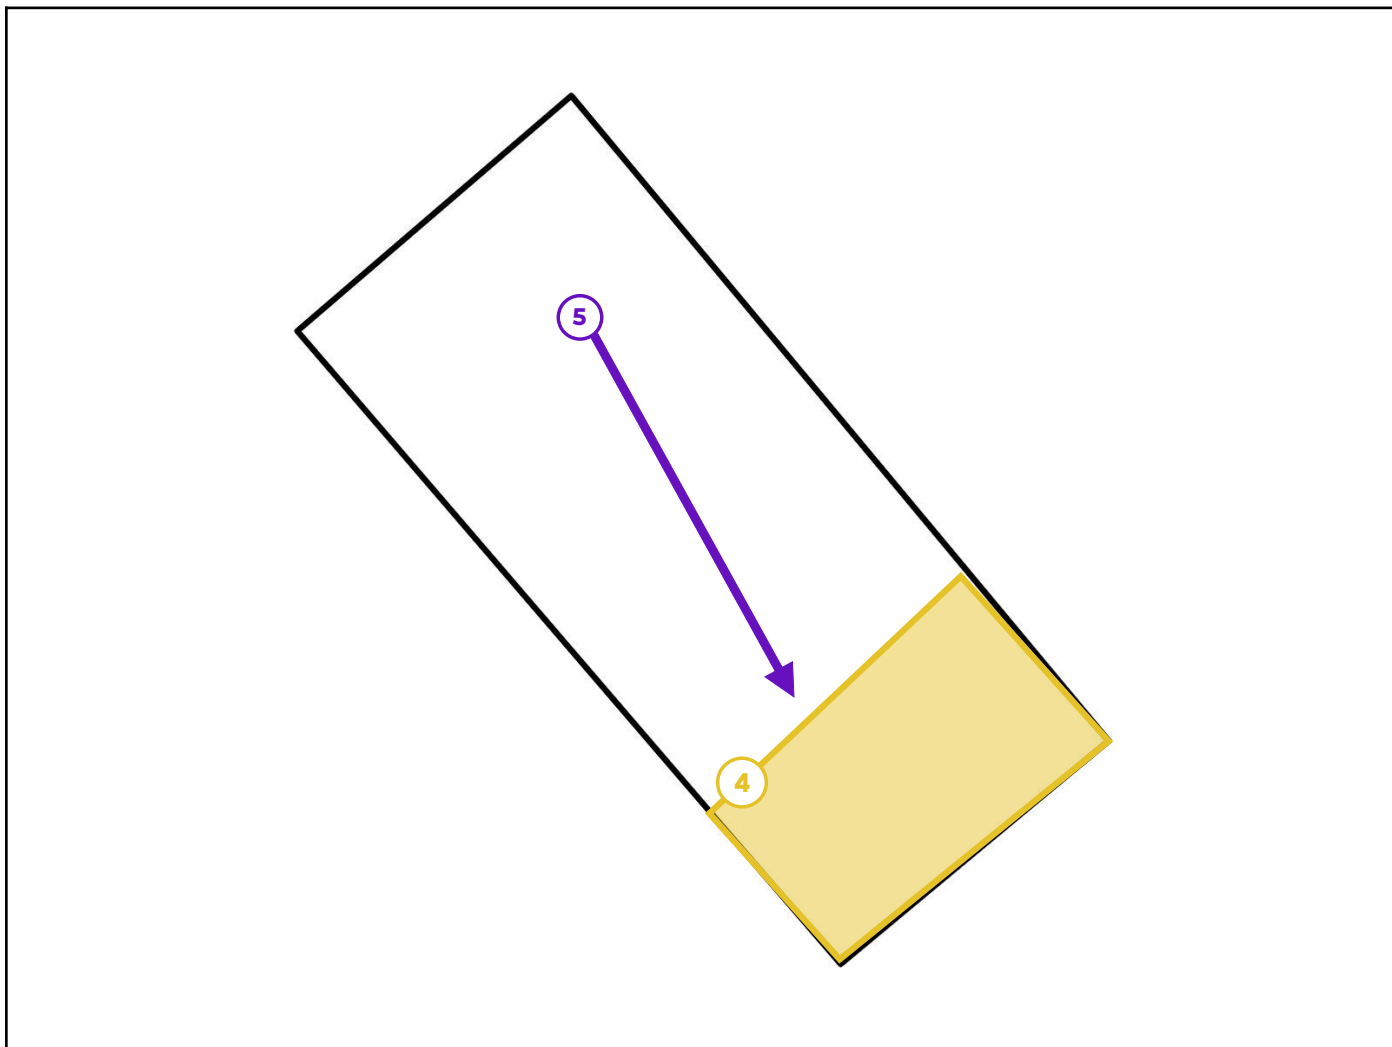
## Plan 2.1: CV

Beschrijving	Type	Actie
4. Roofing	Asbestmateriaal	Zorgvuldig beheren
5. CV-installatie	Advies	-

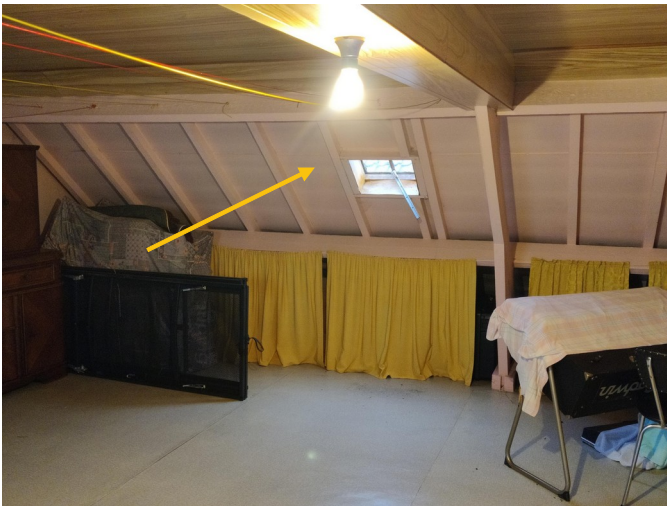
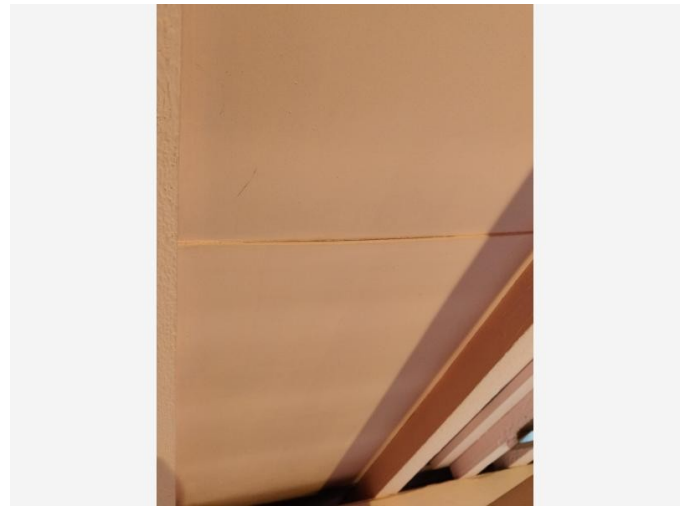
Het asbestmateriaal valt onder de mijlpaal van 2040.

Eindbeoordeling materiaalrisico	Verhoogd materiaalrisico en/of verhoogde kans op vezelvrijgave
---------------------------------	--

Gebondenheid	Categorie 1: hechtgebonden in oorsprong
Asbestsoort (vezeltype)	Crocidoliet aanwezig
Asbestconcentratie	Laag (< 50%)
Afschermingsgraad van het gehele materiaal	Geheel of deels (ook) vrij aan de binnenlucht
Toestand van het materiaal	Licht beschadigd, licht verweerd. Intact calciumsilicaatmateriaal of categorie III 'gebondenheid'

#	Type	Referentie	Resultaat
1.1	Puntmonster	28/01/25/PS1.2	Chrysotiel, Crocidoliet

Beschrijving	Onderdak
Omgeving	Binnen
Primaire drager	Schuin dak
Asbestmateriaal	Plaat, paneel, tablet - Type Menuiserite
Bindmiddel van asbestmateriaal	Cement
Gebondenheid op basis van bindmiddel	Hecht
Hoeveelheid (oppervlakte - dikte - aantal)	• 70,00 m <sup>2</sup> - 1,00 cm - 1 stuk
Totaal volume	0,70 m <sup>3</sup>
Eenvoudig bereikbaar	Ja
Bevestigingswijze	• Genageld, geniet
Identificatiemethode	Vaststelling met monstername
Destructieve handeling voor identificatie	Nee

- Verwijder dit asbestmateriaal zo snel mogelijk. Volg de toestand goed op.

- Eenvoudige handelingen: mag via doe-het-zelf of door werknemer(s) met opleidingsattest eenvoudige handelingen  
Hechtgebonden asbesttoepassingen mogen via doe-het-zelf-methodes verwijderd worden op voorwaarde dat de richtlijnen van OVAM gevolgd worden.

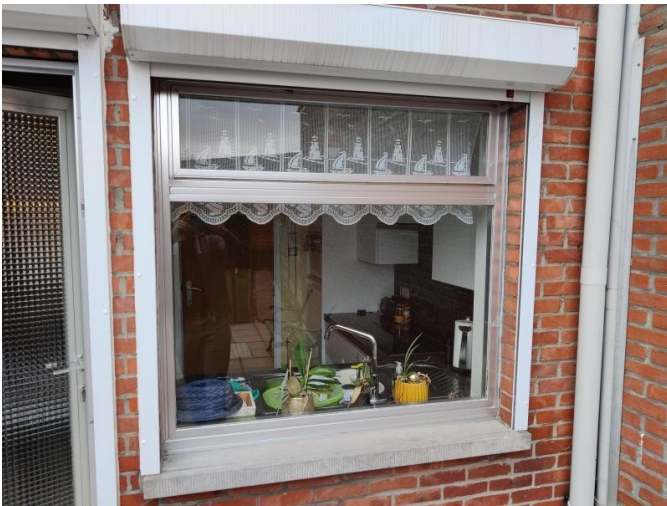
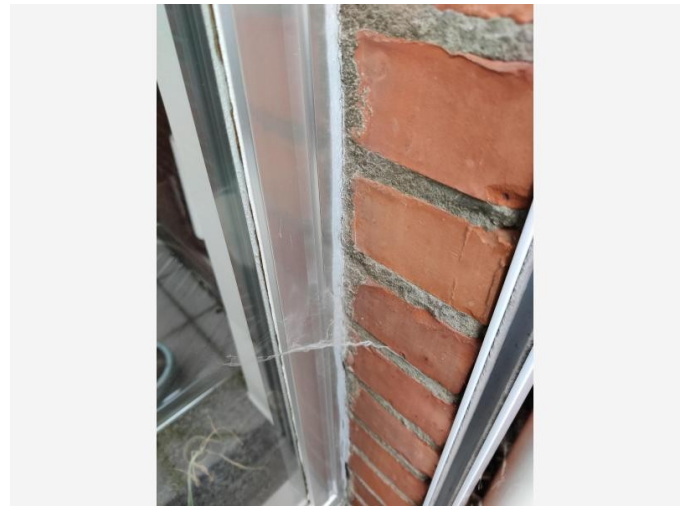
Het asbestmateriaal valt onder de mijlpaal van 2040.

Eindbeoordeling materiaalrisico	Verhoogd materiaalrisico en/of verhoogde kans op vezelvrijgave
---------------------------------	--

Gebondenheid	Categorie 1: hechtgebonden in oorsprong
Asbestsoort (vezeltype)	Alleen chrysotiel
Asbestconcentratie	Laag (< 50%)
Afschermingsgraad van het gehele materiaal	Geheel of deels vrij aan de buitenlucht
Toestand van het materiaal	Matig beschadigd, matig verweerd

#	Type	Referentie	Resultaat
2.1	Puntmonster	28/01/25/PS1.1	Chrysotiel

<b>Beschrijving</b>	Mastiek
<b>Omgeving</b>	Buiten
<b>Primaire drager</b>	Wandopening verticaal (raam, deur, ...)
<b>Asbestmateriaal</b>	In-situ afwerkingslagen - Pasta, stopverf, voegsel, stopsel, vulsel, mastiek, kitten, ...
<b>Bindmiddel van asbestmateriaal</b>	Kitten, mastiek, pasta
<b>Gebondenheid op basis van bindmiddel</b>	Hecht
<b>Hoeveelheid (gewicht - aantal)</b>	<ul style="list-style-type: none"><li>• 0,50 kg - 1 stuk</li></ul>
<b>Totaal gewicht</b>	0,50 kg
<b>Eenvoudig bereikbaar</b>	Ja
<b>Bevestigingswijze</b>	<ul style="list-style-type: none"><li>• Verlijmd, ingegoten, versmeerd</li></ul>
<b>Identificatiemethode</b>	Vaststelling met monstername
<b>Destructieve handeling voor identificatie</b>	Nee

- Verwijder dit asbestmateriaal zo snel mogelijk. Volg de toestand goed op.

- Eenvoudige handelingen: mag via doe-het-zelf of door werknemer(s) met opleidingsattest eenvoudige handelingen  
Hechtgebonden asbesttoepassingen mogen via doe-het-zelf-methodes verwijderd worden op voorwaarde dat de richtlijnen van OVAM gevolgd worden.

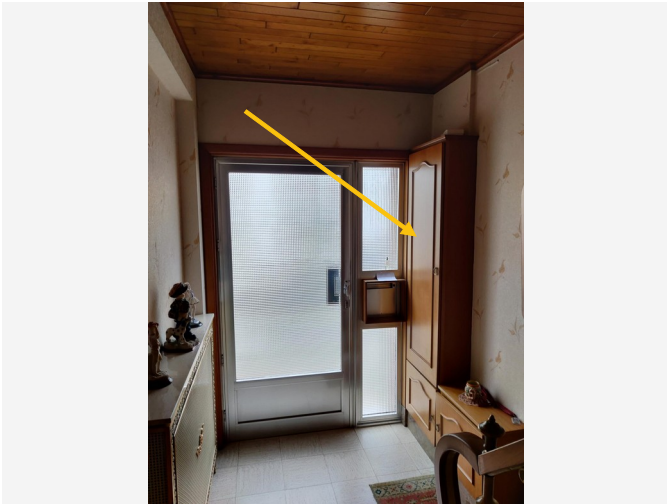
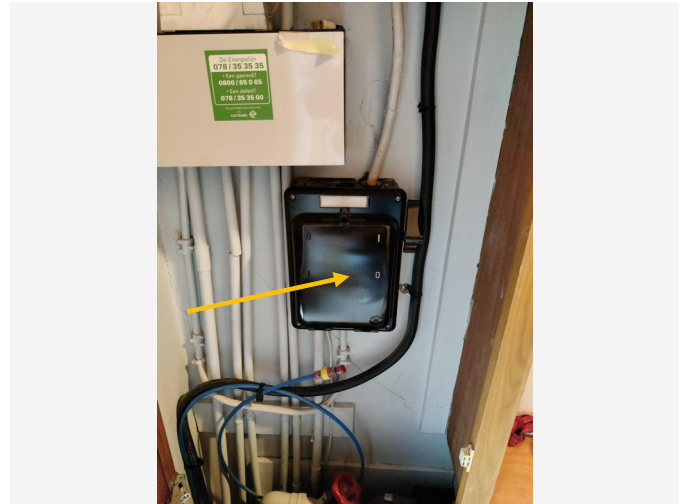
Het asbestmateriaal valt onder de mijlpaal van 2040.

Eindbeoordeling materiaalrisico	Laag materiaalrisico en/of verlaagde kans op vezelvrijgave
---------------------------------	--

Gebondenheid	Categorie 1: hechtgebonden in oorsprong
Asbestsoort (vezeltype)	Crocidoliet aanwezig
Asbestconcentratie	Laag (< 50%)
Afschermingsgraad van het gehele materiaal	Geheel of deels (ook) vrij aan de binnenlucht
Toestand van het materiaal	Onbeschadigd, niet verweerd

Beschrijving	Bakeliet - Elektriciteit
Omgeving	Binnen
Primaire drager	Communicatie en elektrische infrastructuur en uitrusting
Asbestmateriaal	Plaat, paneel, tablet - Type Bakeliet
Bindmiddel van asbestmateriaal	Kunststof of -hars
Gebondenheid op basis van bindmiddel	Hecht
Hoeveelheid (oppervlakte - dikte - aantal)	• 0,20 m <sup>2</sup> - 1,00 cm - 1 stuk
Totaal volume	0,002 m <sup>3</sup>
Eenvoudig bereikbaar	Ja
Bevestigingswijze	• Geschroefd
Identificatiemethode	Vaststelling zonder monstername
Destructieve handeling voor identificatie	Nee

- Zorg voor een veilig beheer. Vermijd het beschadigen van het asbestmateriaal. Controleer de toestand jaarlijks op wijzigingen.

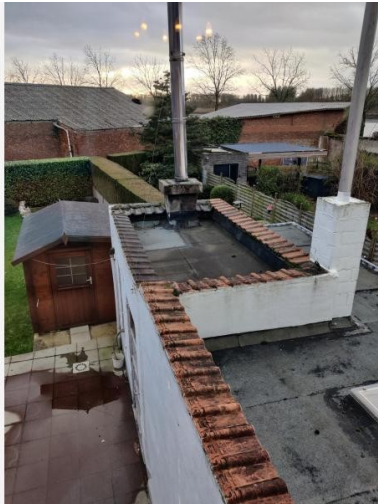
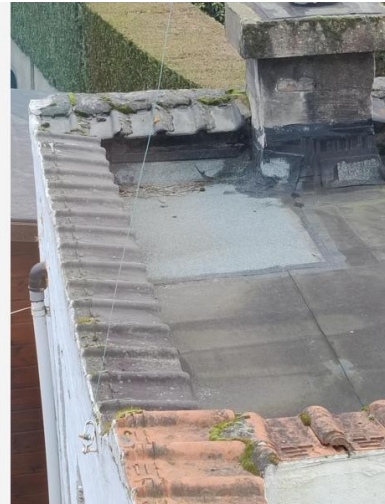
Het asbestmateriaal valt onder de mijlpaal van 2040.

Eindbeoordeling materiaalrisico	Zeer laag materiaalrisico en/of zeer lage kans op vezelvrijgave
---------------------------------	---

Gebondenheid	Categorie 1: hechtgebonden in oorsprong
Asbestsoort (vezeltype)	Alleen chrysotiel
Asbestconcentratie	Laag (< 50%)
Afschermingsgraad van het gehele materiaal	Geheel of deels vrij aan de buitenlucht
Toestand van het materiaal	Onbeschadigd, niet verweerd

Beschrijving	Roofing
Omgeving	Buiten
Primaire drager	Plat dak
Asbestmateriaal	Dak- en gevelbekleding - Roofing
Bindmiddel van asbestmateriaal	Bitumen (roofing, teer, asfalt)
Gebondenheid op basis van bindmiddel	Hecht
Hoeveelheid (oppervlakte - aantal)	• 3,00 m <sup>2</sup> - 1 stuk
Totale oppervlakte	3,00 m <sup>2</sup>
Eenvoudig bereikbaar	Ja
Bevestigingswijze	• Verlijmd, ingegoten, versmeerd
Identificatiemethode	Vaststelling zonder monstername Motivatie: Groot risico op structurele gevolgschade (lekschade, werking installatie,...)
Destructieve handeling voor identificatie	Nee

- Zorg voor een veilig beheer. Vermijd het beschadigen van het asbestmateriaal. Controleer de toestand jaarlijks op wijzigingen.

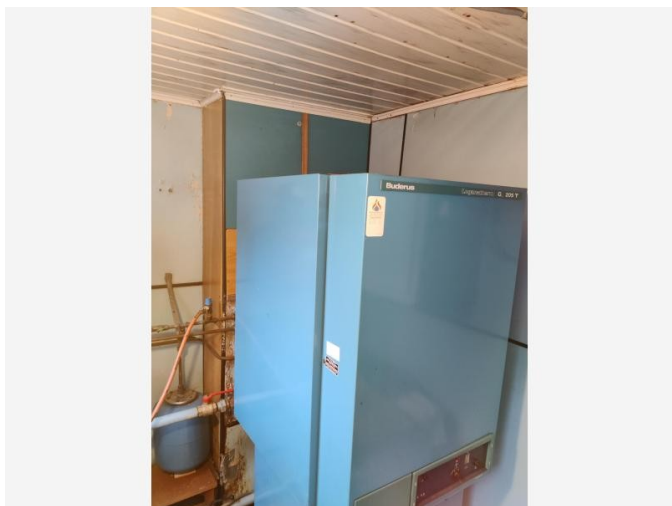
Vrije foto

De stookolieketel bevat vermoedelijk intern nog asbesthoudende materialen.

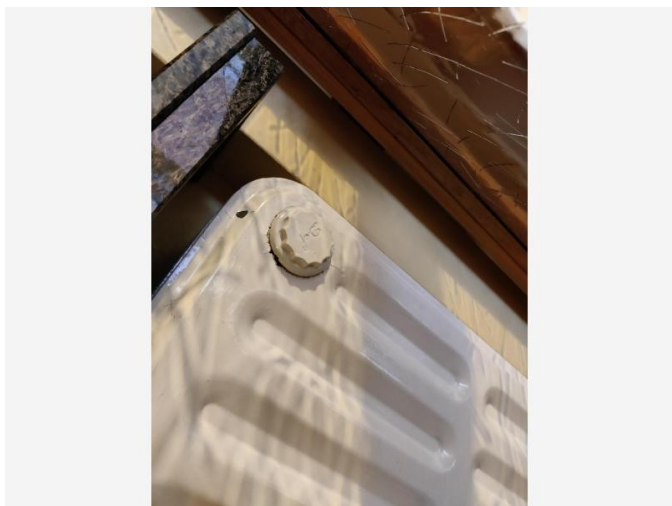
Vrije foto

De radiatordichtingen zijn mogelijks asbesthoudend.

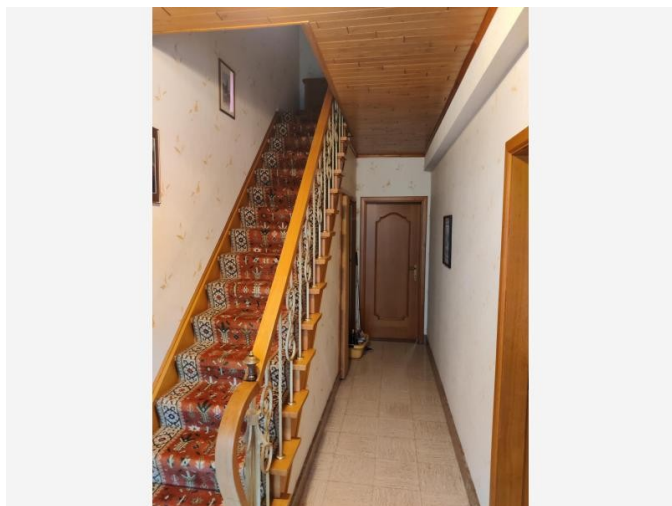
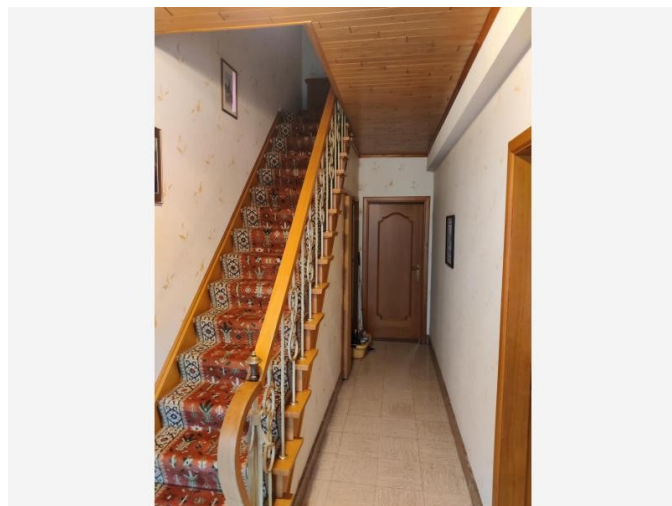
Geen asbest

#	Type	Referentie	Resultaat
7.1	Mengmonster	2/01/25/MS1.1	Geen asbest

<b>Beschrijving</b>	Pleisterwerk - Muren
<b>Omgeving</b>	Binnen
<b>Primaire drager</b>	Binnenwand
<b>Bindmiddel van materiaal</b>	Gips - kalk
<b>Gebondenheid op basis van bindmiddel</b>	Niet-hechtgebonden
<b>Hoeveelheid (oppervlakte - dikte - aantal)</b>	• 100,00 m <sup>2</sup> - 1,00 cm - 1 stuk
<b>Totaal volume</b>	1,00 m <sup>3</sup>
<b>Identificatiemethode</b>	Vaststelling met monstername
<b>Destructieve handeling voor identificatie</b>	Nee
