Asbestinventarisatetest

Van Hovestraat 1, 9150 Beveren-Kruibeke-Zwijndrecht

Attestnummer : 20260403-000361.000

Uitgegeven op : 03.04.2026

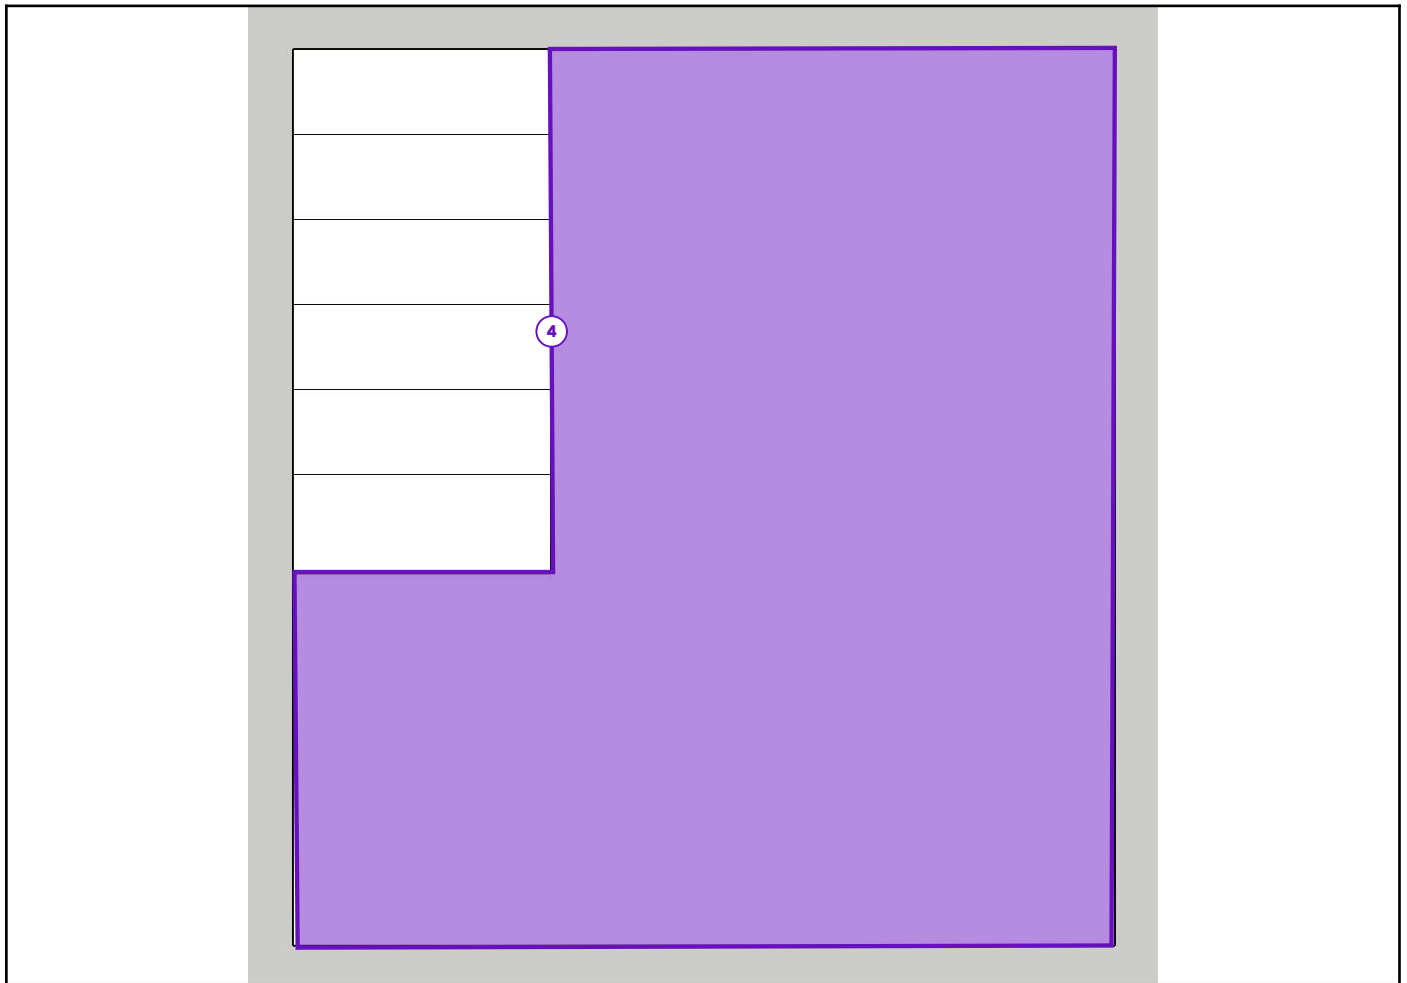
Plan 1.1: Grondplan kelder

Beschrijving	Type	Actie
4. Kelder onder water	Beperking	-

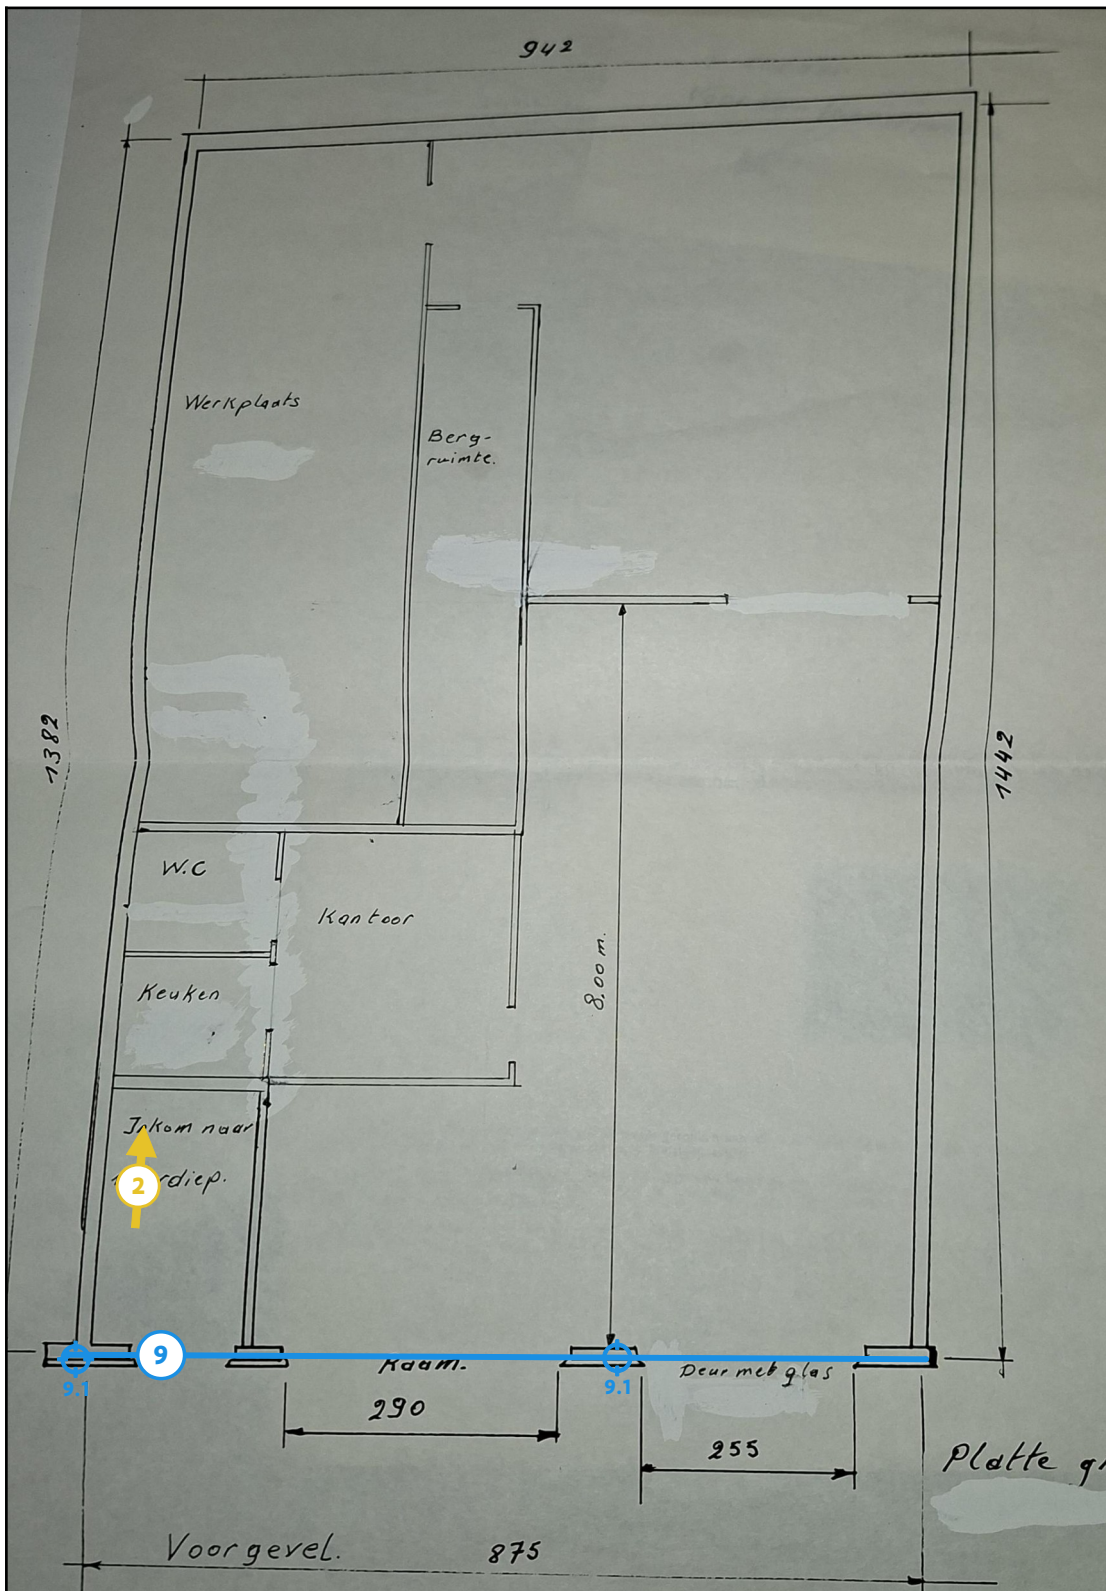
Plan 1.3: Grondplan gelijkvloers

2. Bakeliet behuizing elektrische installatie	Asbestmateriaal	Zorgvuldig beheren
9. Crepi voorgevel	Geen asbest	-
9.1 Code: VA5	Mengmonster	-

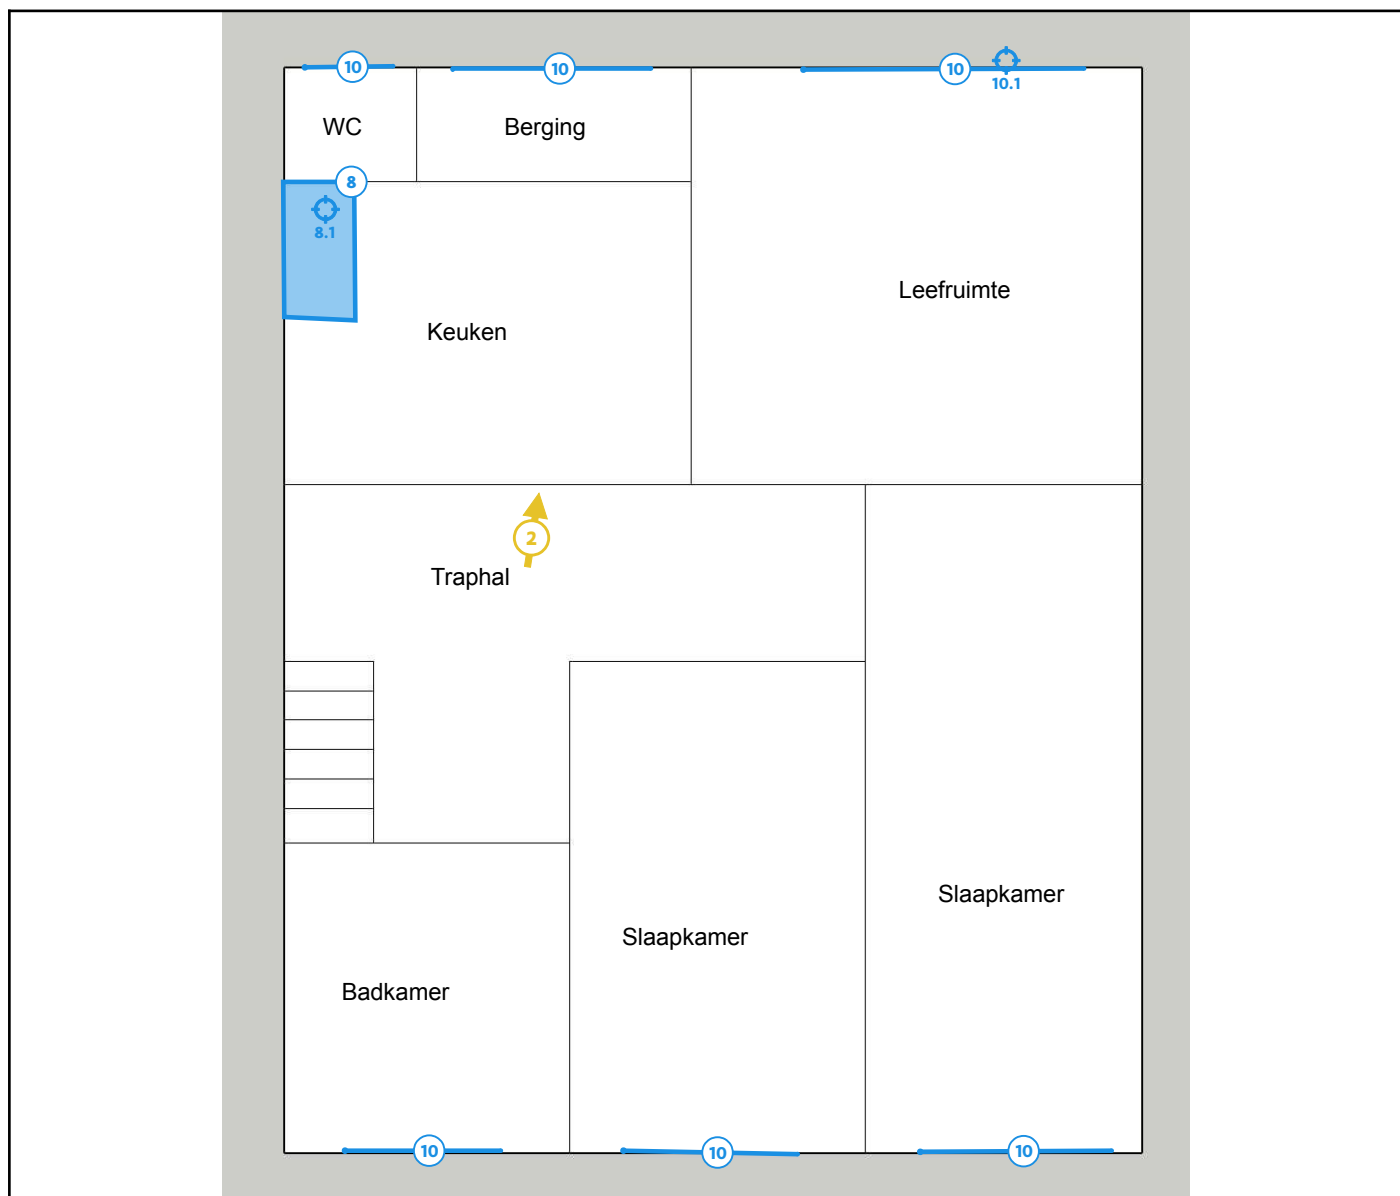
Plan 1.4: Grondplan 1ste verdieping

Beschrijving	Type	Actie
2. Bakeliet behuizing elektrische installatie	Asbestmateriaal	Zorgvuldig beheren
8. Coating spoelbak	Geen asbest	-
8.1 Code: VA3	Puntmonster	-
10. Mastiek (tussen profiel en glas)	Geen asbest	-
10.1 Code: VA2	Puntmonster	-

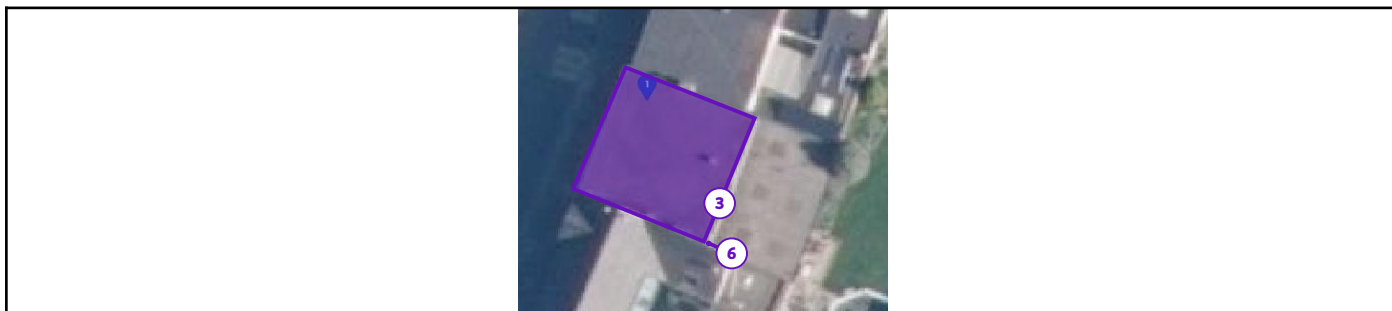
Plan 1.8: Bovenaanzicht woning

Beschrijving	Type	Actie
3. dak hoger dan 3,5m	Beperking	-
6. Aanpalende gevel met leien	Advies	-

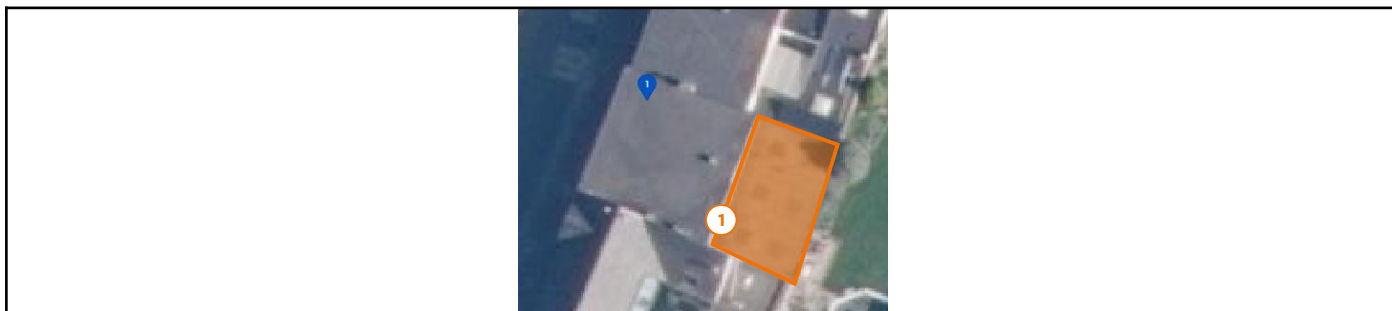
Plan 1.9: Bovenaanzicht woning

Beschrijving	Type	Actie
1. Golfplaten	Asbestmateriaal	Verwijderen

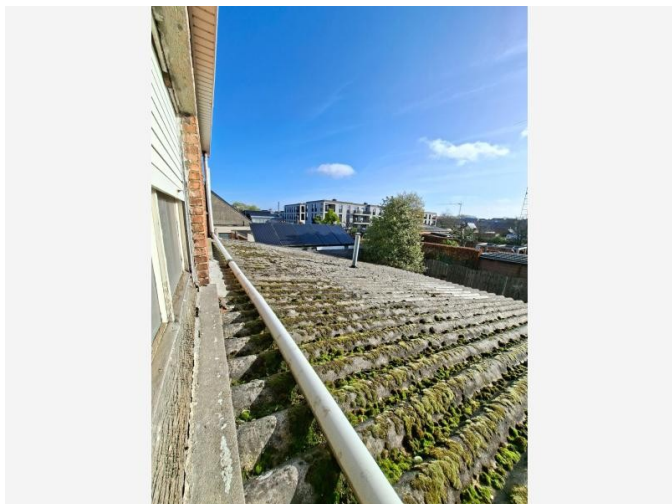
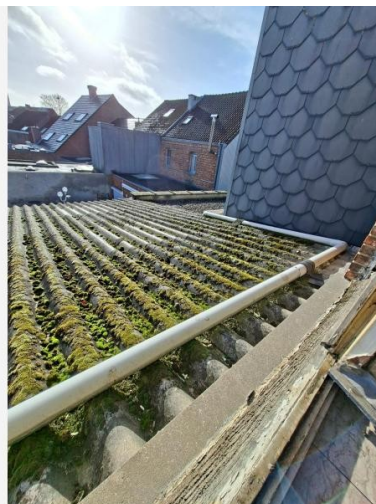
Het asbestmateriaal valt onder de mijlpaal van 2034.

Eindbeoordeling materiaalrisico	Verhoogd materiaalrisico en/of verhoogde kans op vezelvrijgave
---------------------------------	--

Gebondenheid	Categorie 1: hechtgebonden in oorsprong
Asbestsoort (vezeltype)	Crocidoliet aanwezig
Asbestconcentratie	Laag (< 50%)
Afschermingsgraad van het gehele materiaal	Geheel of deels vrij aan de buitenlucht, maar geen contact met binnenlucht
Toestand van het materiaal	Matig beschadigd, matig verweerd

Beschrijving	Golfplaten
Omgeving	Buiten
Primaire drager	Schuin dak
Asbestmateriaal	Dak- en gevelbekleding - Golfplaat
Bindmiddel van asbestmateriaal	Cement
Gebondenheid op basis van bindmiddel	Hecht
Hoeveelheid (oppervlakte - aantal)	<ul style="list-style-type: none">• 55,00 m² - 1 stuk
Totale oppervlakte	55,00 m ²
Eenvoudig bereikbaar	Ja
Bevestigingswijze	<ul style="list-style-type: none">• Geklemd• Geschroefd
Identificatiemethode	<p>De asbestdeskundige beoordeelt het materiaal als asbestverdacht en dus asbesthoudend, en dit zonder monstername.</p> <p>Motivatie: Er is een onderzoeksbeperking die monstername verhindert; De asbestdeskundige kan het onderzoek niet uitvoeren binnen de bepalingen van de welzijnswet.</p>
Destructieve handeling voor identificatie	Nee

Verwijderen

- Verwijder dit asbestmateriaal zo snel mogelijk. Volg de toestand goed op.
- Hemelwater dat afspoelt van asbestcement daken of gevels kan asbestdeeltjes bevatten. Gebruik het enkel voor gesloten circuits (bv. spoelen toiletten). Reinig na het vervangen van het dak of de gevel de dakgoten en regenwaterput of -ton om asbesthoudend sediment of slib te verwijderen
- Voer bijkomende staalname(s) uit.

- Eenvoudige handelingen: mag via doe-het-zelf of door werknemer(s) met opleidingsattest eenvoudige handelingen
Deze toepassing kan door een aannemer die over een opleidingsattest eenvoudige handelingen beschikt of door een particulier (doe-het-zelf), verwijderd worden indien er geen verhoogd risico op vrijgave van asbestvezels (max. concentratie 0,01 vezels/cm³ - CODEX Art. VI.3-54) ontstaat en de toepassing voorafgaand wordt gefixeerd/bevochtigd; de individuele elementen zonder machinale werktuigen en zonder breken of gooien een voor een losgemaakt worden; en ten slotte in gesloten verpakking weggevoerd worden naar een erkend afvalpunt (recyclagepark).

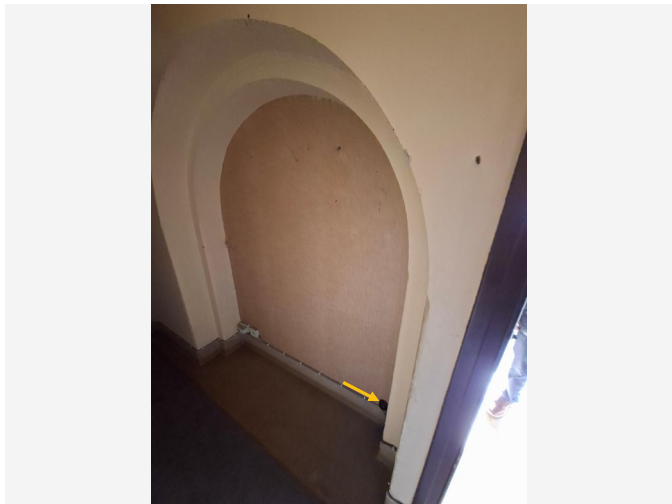
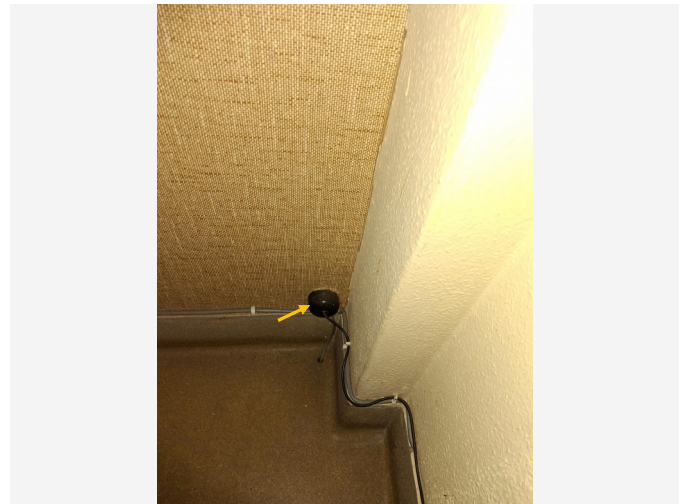
Het asbestmateriaal valt onder de mijlpaal van 2040.

Eindbeoordeling materiaalrisico	Laag materiaalrisico en/of verlaagde kans op vezelvrijgave
---------------------------------	--

Gebondenheid	Categorie 1: hechtgebonden in oorsprong
Asbestsoort (vezeltype)	Crocidoliet aanwezig
Asbestconcentratie	Laag (< 50%)
Afschermingsgraad van het gehele materiaal	Geheel of deels vrij aan de binnenlucht, maar geen contact met binnenluchtstromen
Toestand van het materiaal	Onbeschadigd, niet verweerd

Beschrijving	Bakeliet behuizing elektrische installatie
Omgeving	Binnen
Primaire drager	Communicatie en elektrische infrastructuur en uitrusting
Asbestmateriaal	Plaat, paneel, tablet - Type Bakeliet
Bindmiddel van asbestmateriaal	Kunststof of -hars
Gebondenheid op basis van bindmiddel	Hecht
Hoeveelheid (oppervlakte - dikte - aantal)	<ul style="list-style-type: none"> • 1,00 m² - 1,00 cm - 1 stuk
Totaal volume	0,01 m ³
Eenvoudig bereikbaar	Ja
Bevestigingswijze	<ul style="list-style-type: none"> • Geschroefd
Identificatiemethode	<p>De asbestdeskundige beoordeelt het materiaal als asbestverdacht en dus asbesthoudend, en dit zonder monstername.</p> <p>Motivatie: De monstername brengt andere schade aan dan schade die inherent is aan de monstername.</p>
Destructieve handeling voor identificatie	Nee
Opmerking	<p>De hoeveelheid is moeilijk uit te drukken in oppervlakte.</p> <p>Enkel de toepassing, zichtbaar op de foto, werd aangeduid op het plan.</p> <p>Er zijn meerdere bakelieten toepassingen aanwezig in het gebouw, zijnde:</p> <ul style="list-style-type: none"> - 1 bakeliet schakelaars - 1 bakeliet stopcontacten -

Zorgvuldig beheren

- Zorg voor een veilig beheer. Vermijd het beschadigen van het asbestmateriaal. Controleer de toestand jaarlijks op wijzigingen.
- Voer bijkomende staalname(s) uit.

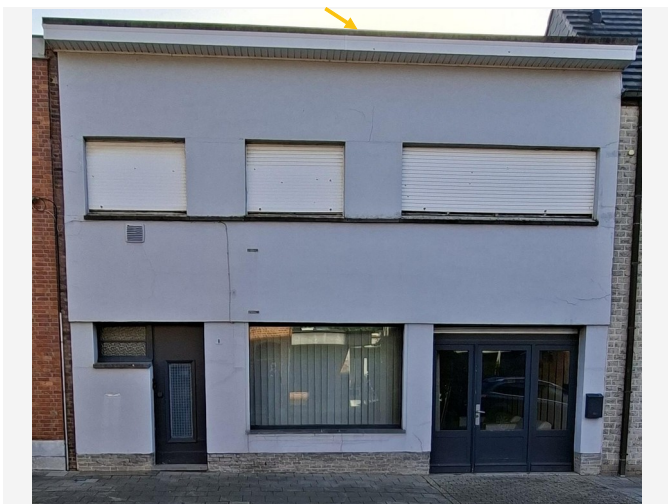
Situeringfoto

Permanente beperking

Reden: Het te onderzoeken materiaal situeert zich hoger dan 3,50 m te rekenen vanaf een veilige ondergrond

Uitleg van de asbestdeskundige: In het kader van een asbestattest voor overdracht, hoeven toepassingen die zich hoger dan 3,5m vanaf een veilige ondergrond situeren niet onderzocht te worden.

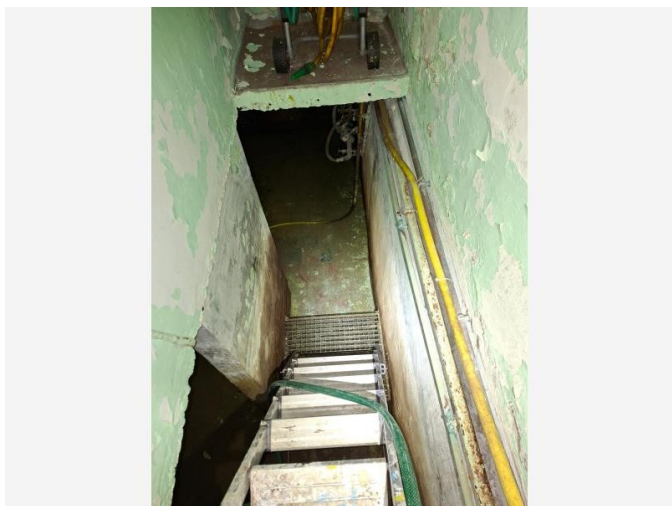
Situeringfoto

Tijdelijke beperking

Reden: Kelder onder water

Uitleg van de asbestdeskundige: De kelder stond onder water waardoor de volledige inspectie ervan niet mogelijk was.

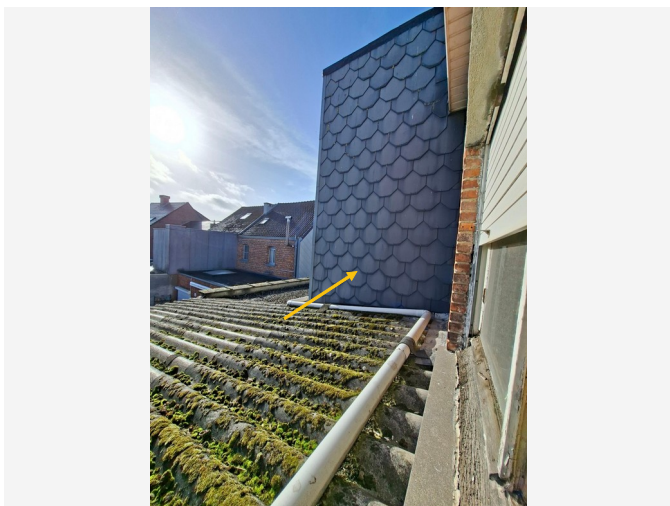
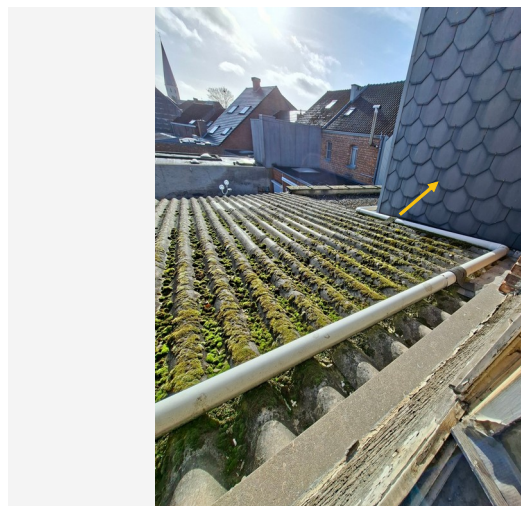
De gevel van de aanpalende woning bevat asbestverdachte leien. Laat de leien onaangeroerd tot ze op professionele wijze worden weggehaald.

Basis voor advies	Beoordeling op basis van expertise met een vaststelling door de asbestdeskundige.
Primaire drager	Wand buitenschil
(Asbest)materiaal	Dak- en gevelbekleding - Lei, shingle
Bindmiddel	Cement
Gebondenheid bindmiddel	Hecht

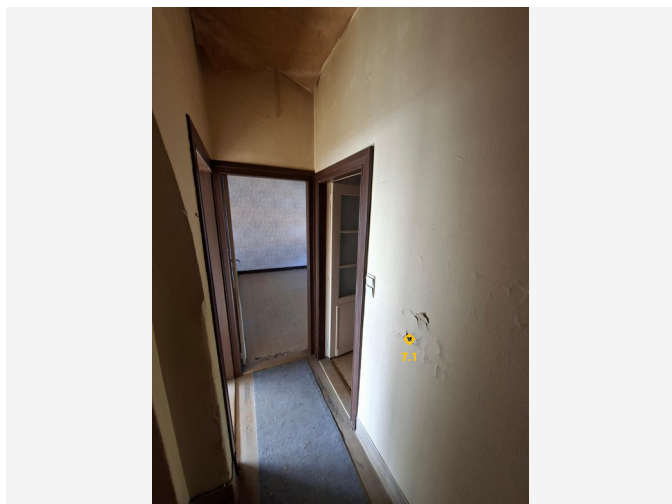
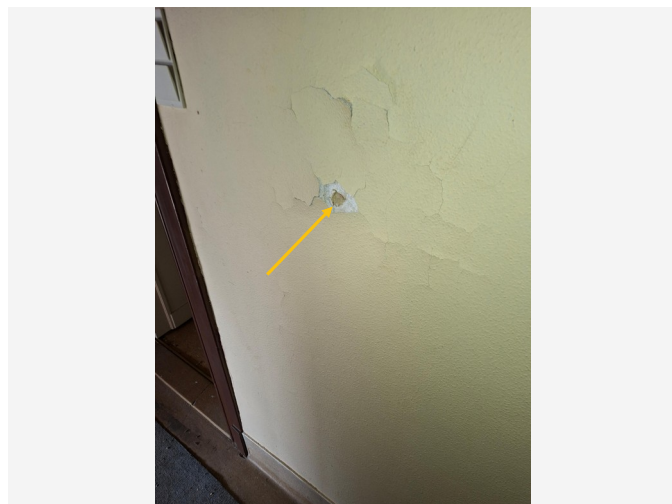
Geen asbest

#	Type	Referentie	Resultaat
7.1	Mengmonster	VA1	Geen asbest

Beschrijving	Pleisterwerk wanden
Omgeving	Binnen
Primaire drager	Binnenwand
Bindmiddel van materiaal	Gips - kalk
Gebondenheid op basis van bindmiddel	Niet-hechtgebonden
Hoeveelheid (oppervlakte - dikte - aantal)	• 250,00 m ² - 1,00 cm - 1 stuk
Totaal volume	2,50 m ³
Identificatiemethode	Een monstername door de asbestdeskundige met laboanalyse door een asbestlabo.
Destructieve handeling voor identificatie	Nee
Opmerking	Waar mogelijk, wordt staalname uitgevoerd conform het inspectieprotocol: in een droge ruimte zoals een slaapkamer, in een natte ruimte zoals een keuken of badkamer, in een traphal en in een stookruimte.

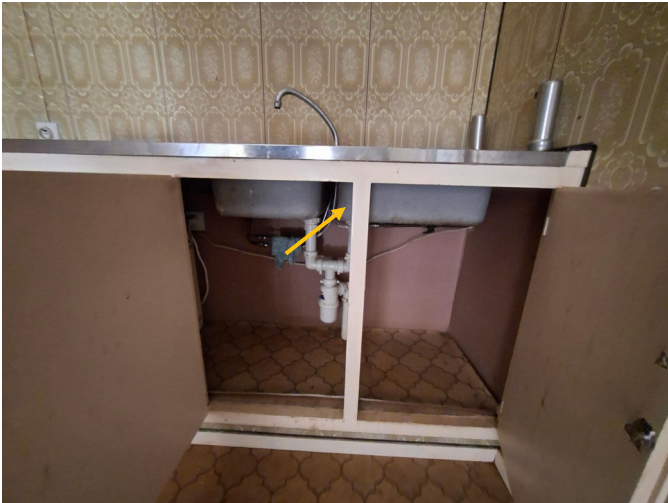
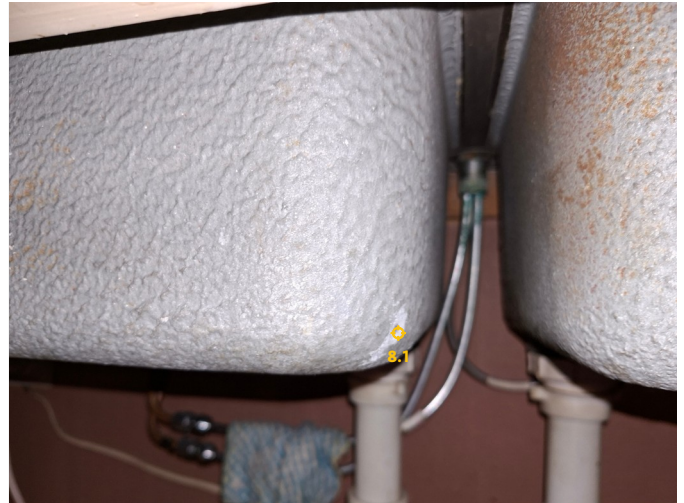
Fiche 8: Coating spoelbak

Geen asbest

#	Type	Referentie	Resultaat
8.1	Puntmonster	VA3	Geen asbest

Beschrijving	Coating spoelbak
Omgeving	Binnen
Primaire drager	Sanitaire infrastructuur en uitrusting (toe- en afvoer)
Bindmiddel van materiaal	Coating
Gebondenheid op basis van bindmiddel	Hecht
Hoeveelheid (gewicht - aantal)	<ul style="list-style-type: none">• 0,10 kg - 1 stuk
Totaal gewicht	0,10 kg
Identificatiemethode	Een monstername door de asbestdeskundige met laboanalyse door een asbestlabo.
Destructieve handeling voor identificatie	Nee

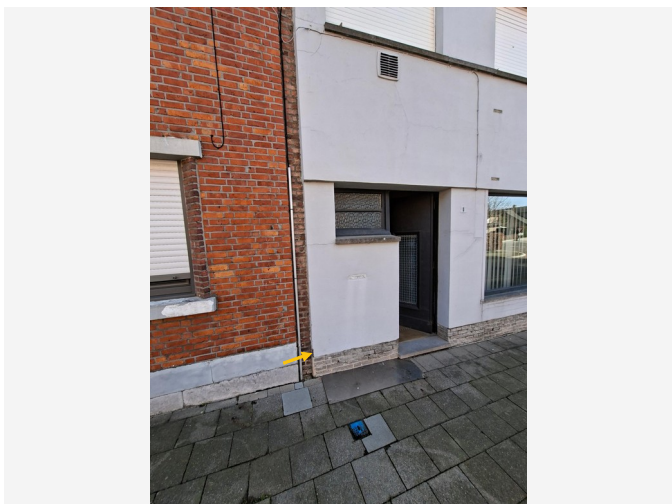
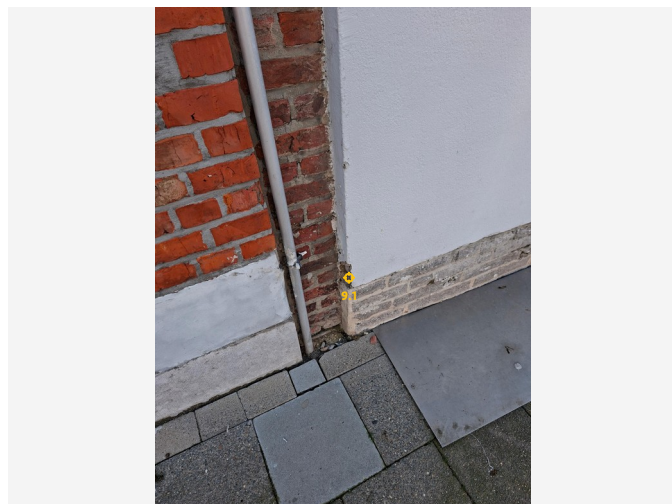
Fiche 9: Crepi voorgevel

Geen asbest

#	Type	Referentie	Resultaat
9.1	Mengmonster	VA5	Geen asbest

Beschrijving	Crepi voorgevel
Omgeving	Buiten
Primaire drager	Wand buitenschil
Bindmiddel van materiaal	Gips - kalk
Gebondenheid op basis van bindmiddel	Niet-hechtgebonden
Hoeveelheid (oppervlakte - dikte - aantal)	• 50,00 m ² - 0,96 cm - 1 stuk
Totaal volume	0,48 m ³
Identificatiemethode	Een monstername door de asbestdeskundige met laboanalyse door een asbestlabo.
Destructieve handeling voor identificatie	Nee

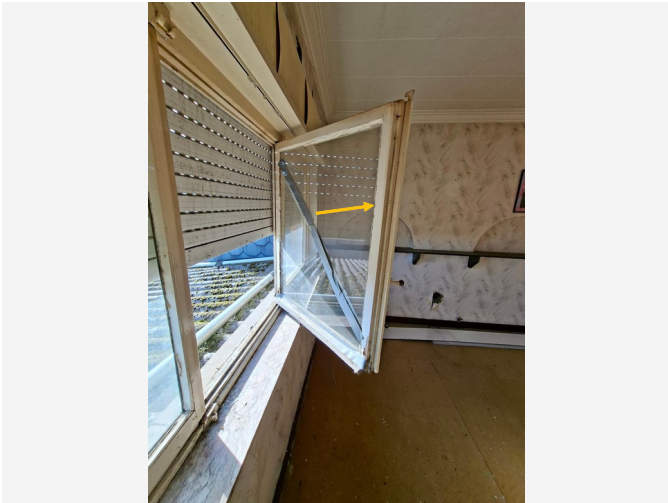
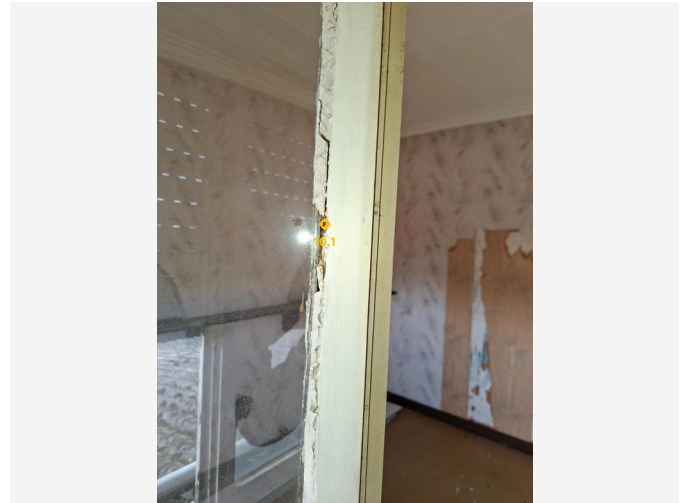
Fiche 10: Mastiek (tussen profiel en glas)

Geen asbest

#	Type	Referentie	Resultaat
10.1	Puntmonster	VA2	Geen asbest

Beschrijving	Mastiek (tussen profiel en glas)
Omgeving	Grenst aan binnen- en buitenlucht
Primaire drager	Wandopening verticaal (raam, deur, ...)
Bindmiddel van materiaal	Kitten, mastiek, pasta
Gebondenheid op basis van bindmiddel	Hecht
Hoeveelheid (gewicht - aantal)	<ul style="list-style-type: none">• 1,00 kg - 1 stuk
Totaal gewicht	1,00 kg
Identificatiemethode	Een monstername door de asbestdeskundige met laboanalyse door een asbestlabo.
Destructieve handeling voor identificatie	Nee
Opmerking	De precieze hoeveelheid is een schatting en kan afwijken van de werkelijke toestand.

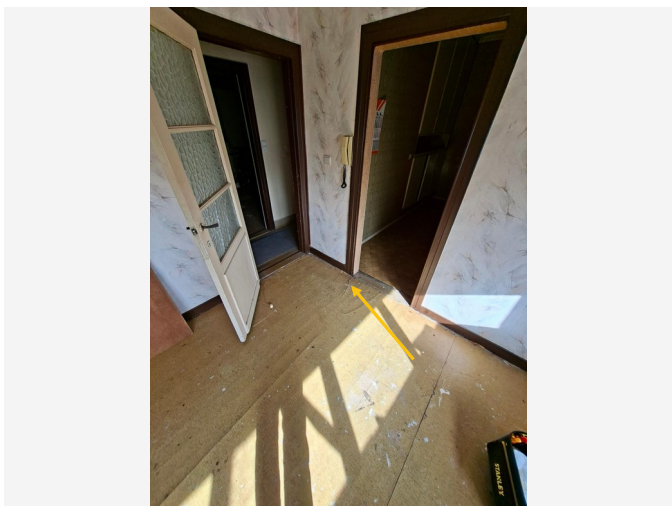
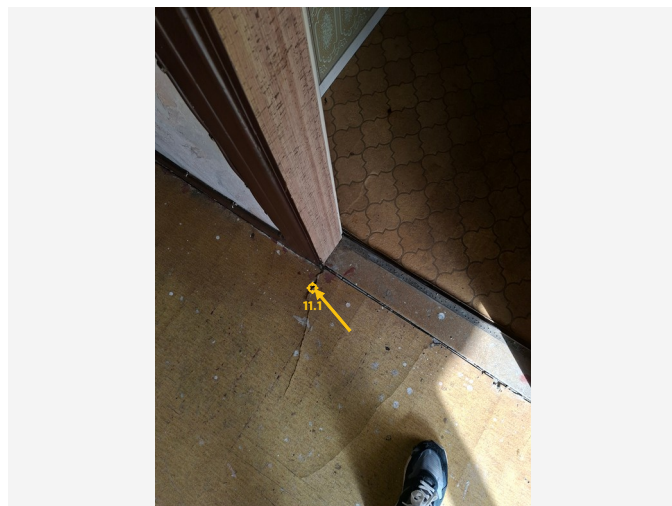
Geen asbest

#	Type	Referentie	Resultaat
11.1	Puntmonster	VA4	Geen asbest

Beschrijving	Vloerzeil
Omgeving	Binnen
Primaire drager	Vloer
Bindmiddel van materiaal	Karton - papier - viltachtig
Gebondenheid op basis van bindmiddel	Niet-hechtgebonden
Hoeveelheid (oppervlakte - aantal)	<ul style="list-style-type: none">• 80,00 m² - 1 stuk
Totale oppervlakte	80,00 m ²
Identificatiemethode	Een monstername door de asbestdeskundige met laboanalyse door een asbestlabo.
Destructieve handeling voor identificatie	Nee
Opmerking	Het asbestverdacht materiaal is de karton- of viltachtige onderlaag bij het vloerzeil. De eventuele lijm kan ook asbesthoudend zijn.
