# Asbestinventarisatetest

Koolputstraat 14, 9120 Beveren-Kruibeke-Zwijndrecht

Attestnummer : 20260218-000438.000

Uitgegeven op : 18.02.2026

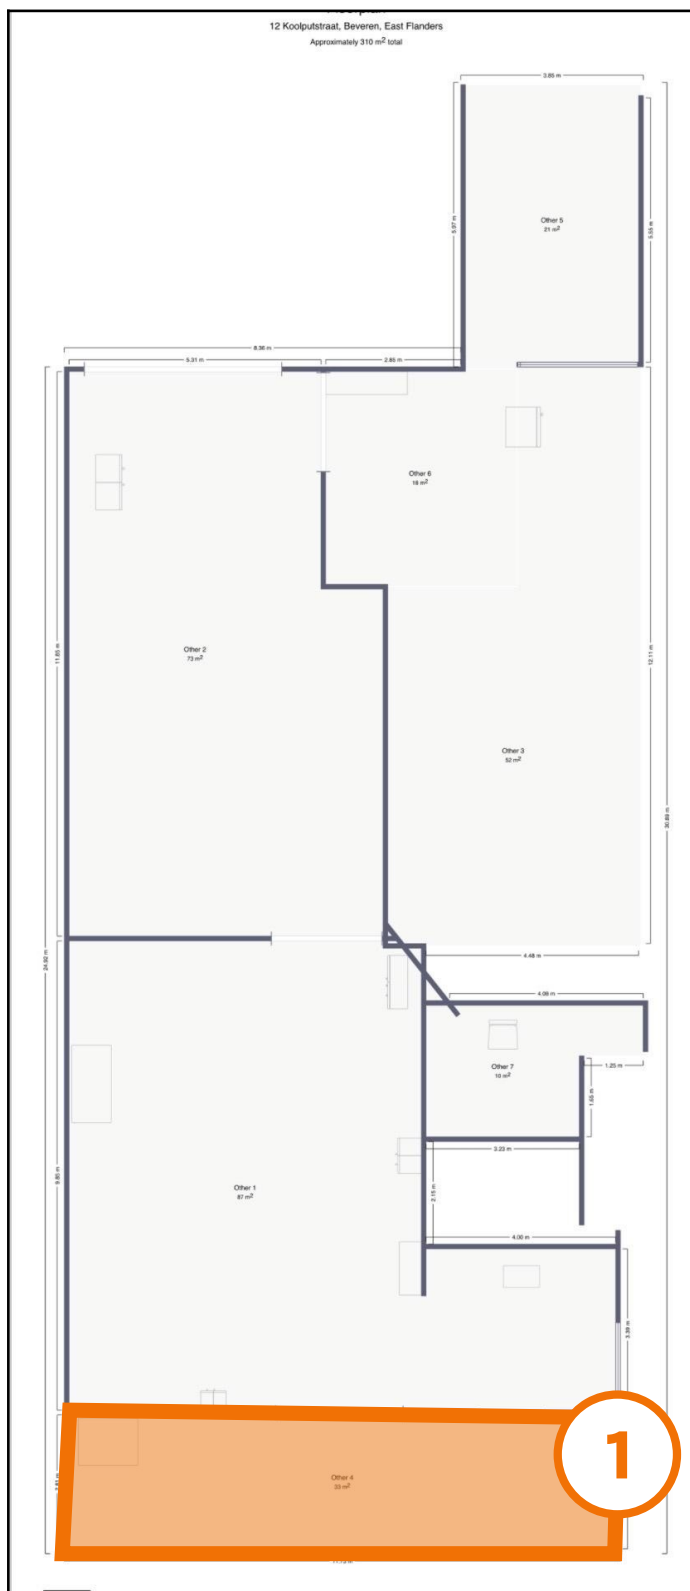
## Plan 2.1: Magazijn

| 1. Dak bestaande uit golfplaten | Asbestmateriaal | <a href="#">Verwijderen</a> |

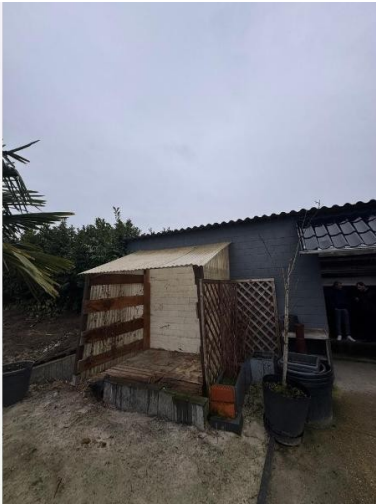
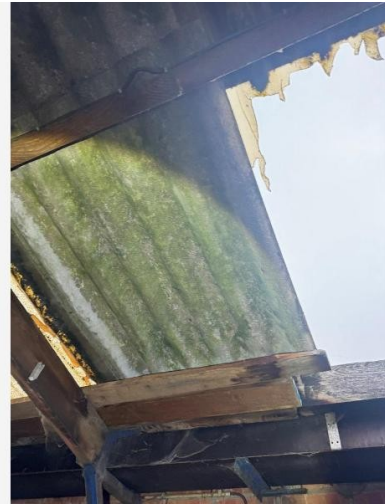
Het asbestmateriaal valt onder de mijlpaal van 2034.

| Eindbeoordeling materiaalrisico | Verhoogd materiaalrisico en/of verhoogde kans op vezelvrijgave |

| Asbestsoort (vezeltype) | Crocidoliet aanwezig |
| Toestand van het materiaal | Matig beschadigd, matig verweerd |

| Beschrijving | Dak bestaande uit golfplaten |
| Hoeveelheid (oppervlakte - aantal) | <ul style="list-style-type: none"><li>• 30,00 m<sup>2</sup> - 1 stuk</li></ul> |

- Verwijder dit asbestmateriaal zo snel mogelijk. Volg de toestand goed op.
- Hemelwater dat afspoelt van asbestcement daken of gevels kan asbestdeeltjes bevatten. Gebruik het enkel voor gesloten circuits (bv. spoelen toiletten). Reinig na het vervangen van het dak of de gevel de dakgoten en regenwaterput of -ton om asbesthoudend sediment of slib te verwijderen

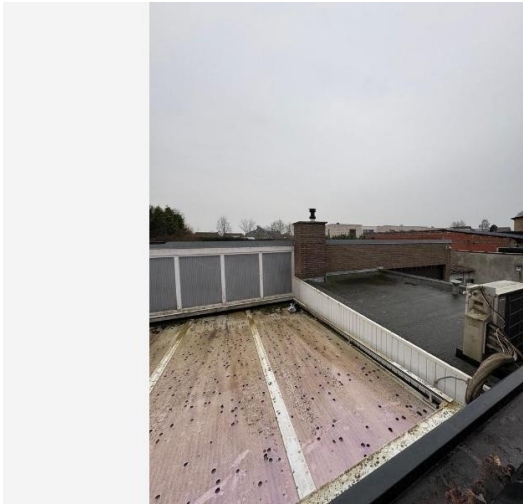
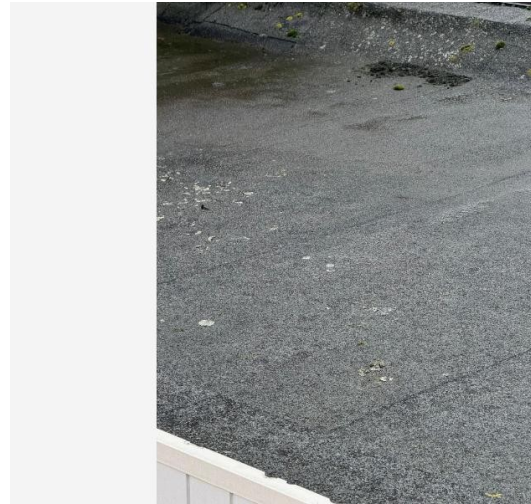
Het asbestmateriaal valt onder de mijlpaal van 2040.

| Eindbeoordeling materiaalrisico | Laag materiaalrisico en/of verlaagde kans op vezelvrijgave |

| Asbestsoort (vezeltype) | Alleen chrysotiel |
| Toestand van het materiaal | Licht beschadigd, licht verweerd. Intact calciumsilicaatmateriaal of categorie III 'gebondenheid' |

| Beschrijving | Roofing |
| Hoeveelheid (oppervlakte - aantal) | • 35,00 m <sup>2</sup> - 1 stuk |

- Zorg voor een veilig beheer. Vermijd het beschadigen van het asbestmateriaal. Controleer de toestand jaarlijks op wijzigingen.

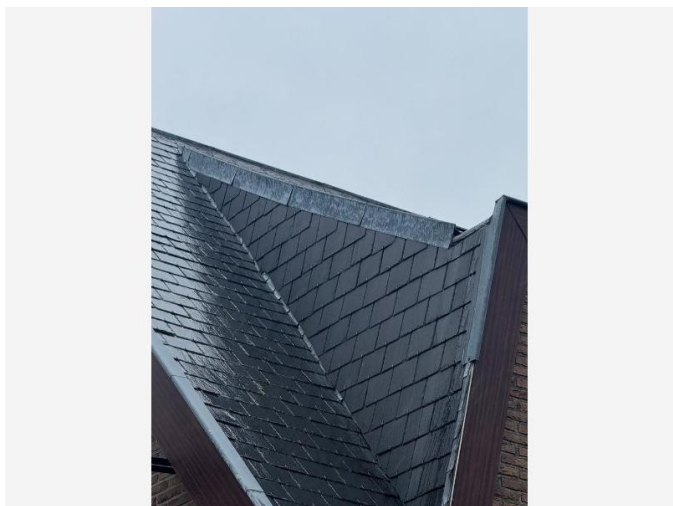
**Reden:** Niet waarneembaar

**Uitleg van de asbestdeskundige:** Het onderdak is niet waarneembaar. Op dit ogenblik kan hiervoor in de databank geen adviesfiche voor opgesteld worden.

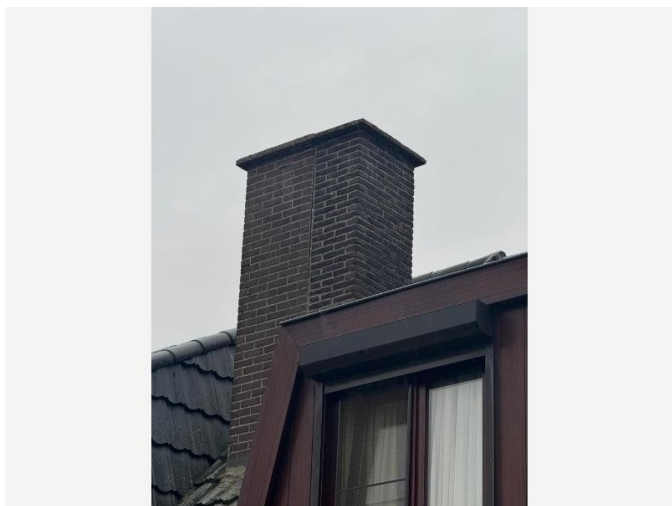
**Reden:** Het te onderzoeken materiaal situeert zich hoger dan 3,50 m te rekenen vanaf een veilige ondergrond

**Uitleg van de asbestdeskundige:** De schouw bevat binnenin mogelijk een asbestcement rookgaskanaal. Laat dit onderzoeken bij eventuele werken.

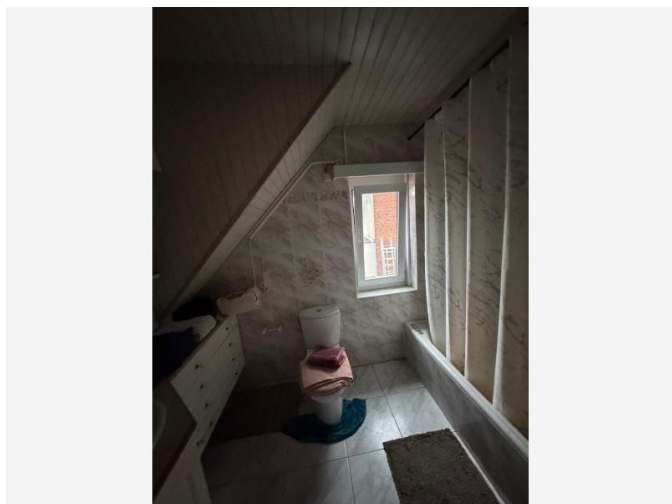
Lijm laag onder de tegels kan ook asbesthoudend zijn. Laat bij werken zeker controleren..

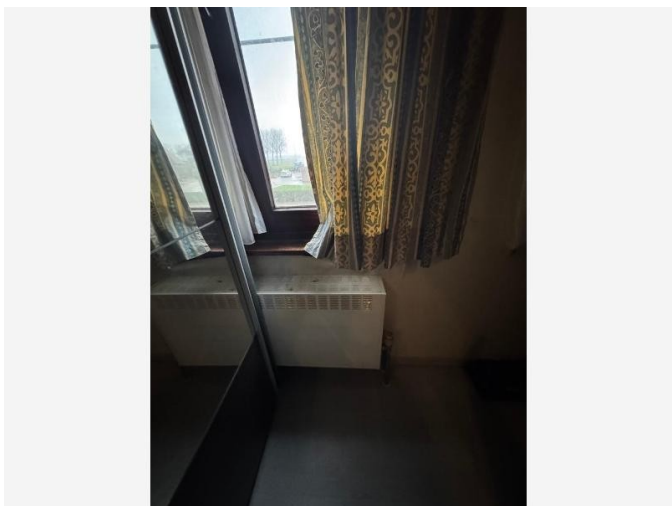
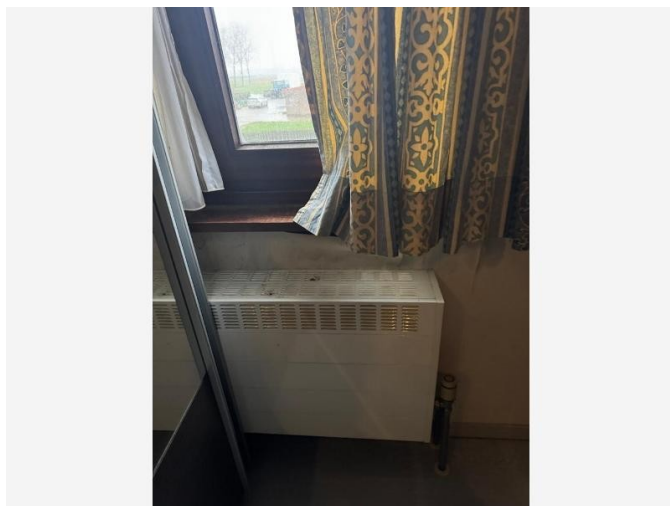
## Fiche 7: Pleisterwerk wanden

Geen asbest

| # | Type | Referentie | Resultaat |
|---|---|---|---|
| 7.1 | Mengmonster | 0.01 | Geen asbest |

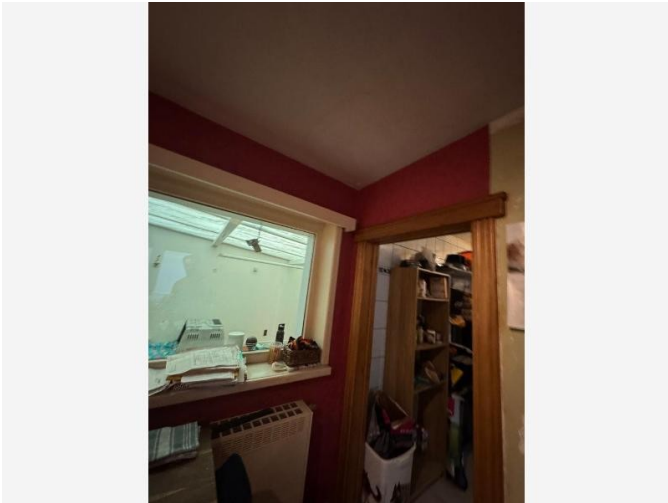
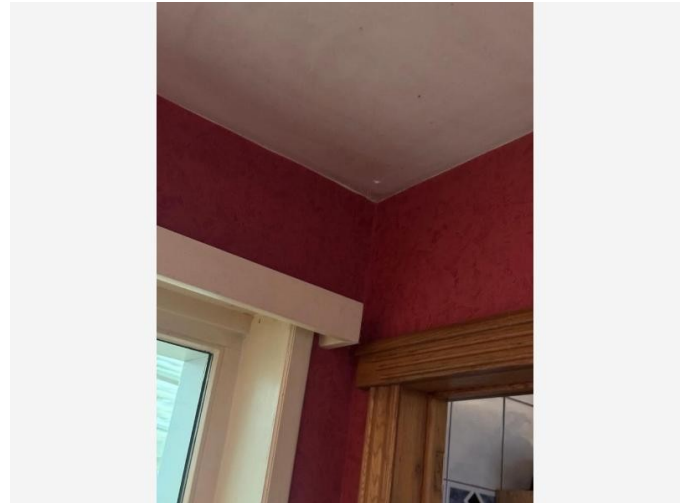
## Fiche 8: Pleisterwerk plafonds

Geen asbest

| # | Type | Referentie | Resultaat |
|---|---|---|---|
| 8.1 | Mengmonster | 0.02 | Geen asbest |

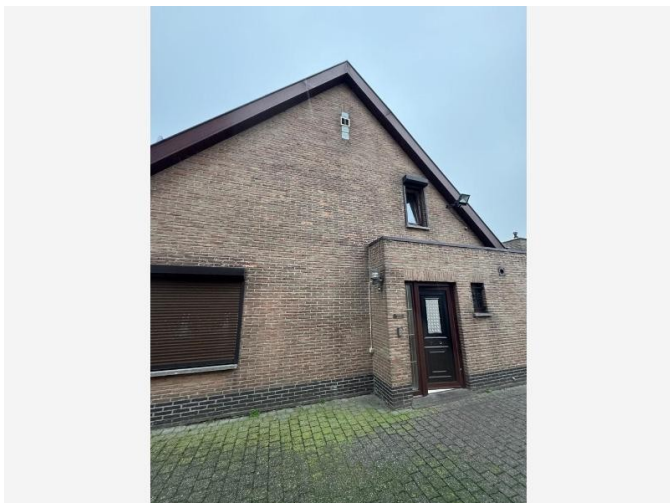
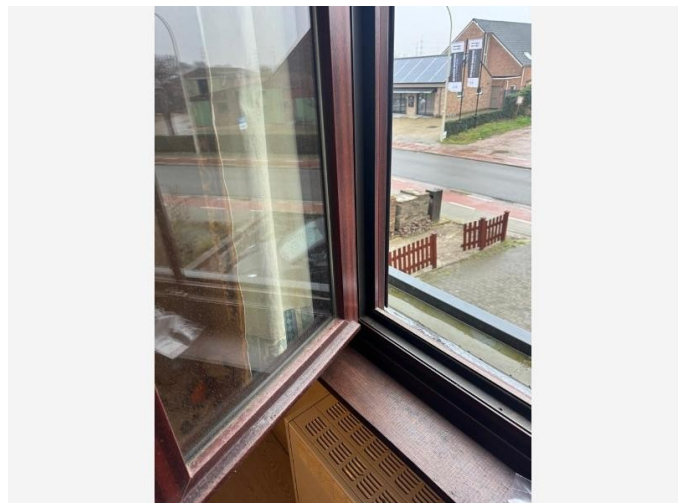
### Fiche 9: Silicone ramen

| Beschrijving | Notitie | Terug te vinden op plannen |
|---|---|---|
| Fiche 9: Silicone ramen | De siliconen van de ramen is nog soepel en dus niet asbestverdacht.. | - |

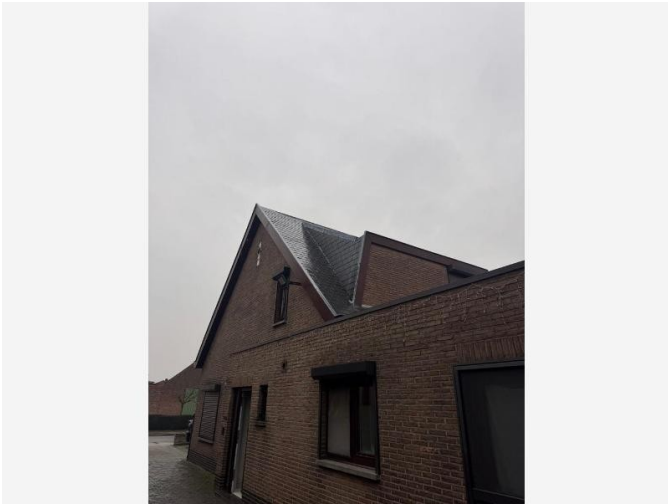
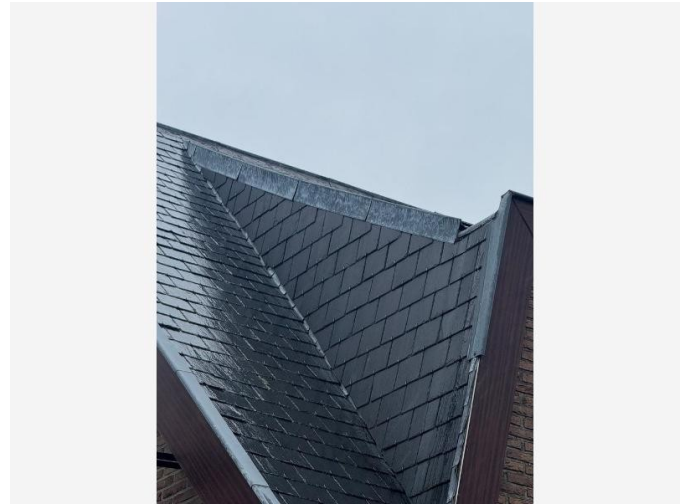
## Fiche 10: Dakbedekking bestaande uit natuurleien (niet verdacht)

| Beschrijving | Notitie | Terug te vinden op plannen |
|---|---|---|
| Fiche 10: Dakbedekking bestaande uit natuurleien (niet verdacht) | De dakbedekking is niet-asbestverdacht. | Plan 1.4: 1ste verdieping |

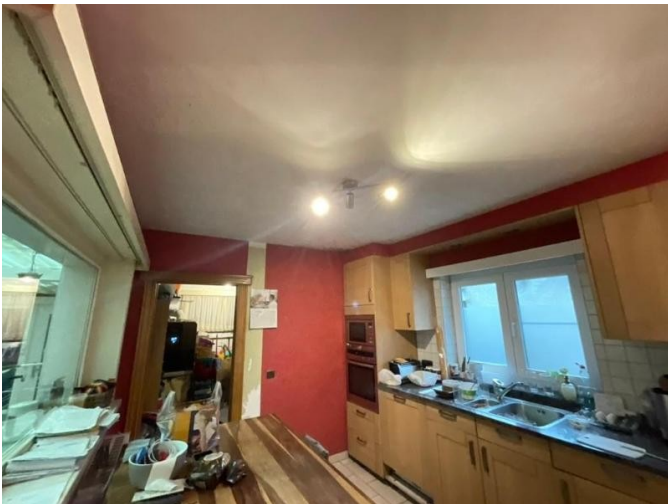
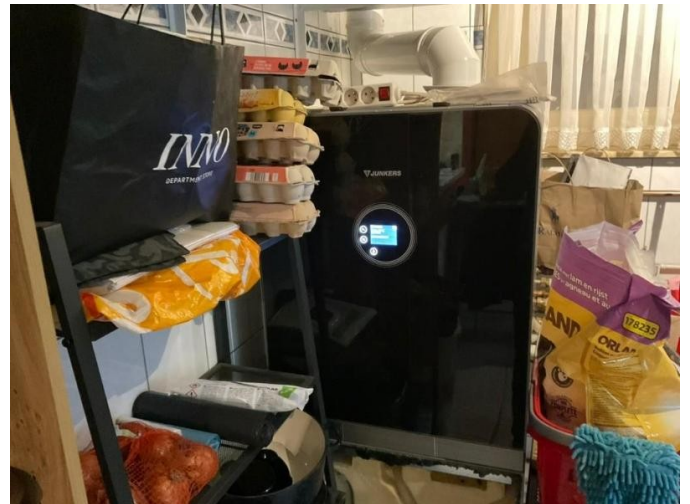
## Fiche 11: CV-ketel (niet verdacht)

| Beschrijving | Notitie | Terug te vinden op plannen |
|---|---|---|
| Fiche 11: CV-ketel (niet verdacht) | De CV-ketel (dichtingen, isolerend materiaal) is niet asbestverdacht. | - |
