# Asbestinventarisatetest

Hospitaalstraat 43A, 9140 Temse

Attestnummer : 20221224-000114.000

Uitgegeven op : 24.12.2022

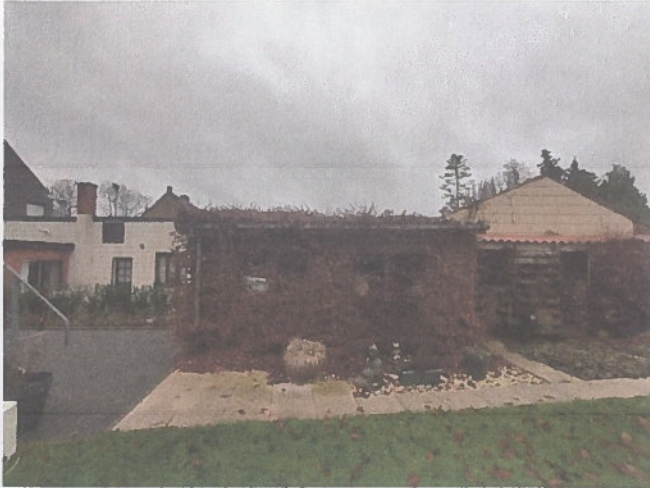
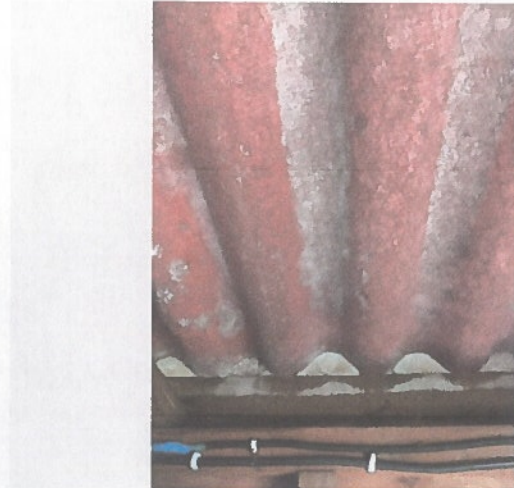
Het asbestmateriaal valt onder de mijlpaal van 2034.

Dringend verwijderen

| Eindbeoordeling materiaalrisico | Hoog materiaalrisico en/of hoge kans op vezelvrijgave |

| Gebondenheid | Categorie 1: hechtgebonden in oorsprong |
| Asbestsoort (vezeltype) | Crocidoliet aanwezig |
| Asbestconcentratie | Laag (< 50%) |
| Afschermingsgraad van het gehele materiaal | Geheel of deels (ook) vrij aan de binnenlucht |
| Toestand van het materiaal | Matig beschadigd, matig verweerd |

| Beschrijving | golfplaten (buiten/binnen) |
| Hoeveelheid (oppervlakte - aantal) | • 10,01 m² - 1 stuk |

- Zorg voor een veilig beheer. Vermijd het beschadigen van het asbestmateriaal. Controleer de toestand jaarlijks op wijzigingen.
- Zorg voor een veilig beheer en verwijder dit asbestmateriaal wanneer het bij werken eenvoudig bereikbaar wordt. Controleer de toestand jaarlijks op wijzigingen.
- Hemelwater dat afspoelt van asbestcement daken of gevels kan asbestdeeltjes bevatten. Gebruik het enkel voor gesloten circuits (bv. spoelen toiletten). Reinig na het vervangen van het dak of de gevel de dakgoten en regenwaterput of -ton om asbesthoudend sediment of slib te verwijderen

- Eenvoudige handelingen: mag via doe-het-zelf of door werknemer(s) met opleidingsattesteenvoudige handelingen. Verwijder de bevestigingen. Erna voorzichtig asbesthoudende golfplaten één voor één en in hun geheel verwijderen. Niet gooien en geen stortkokers gebruiken.

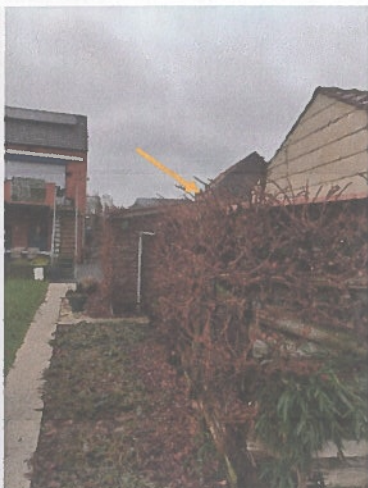
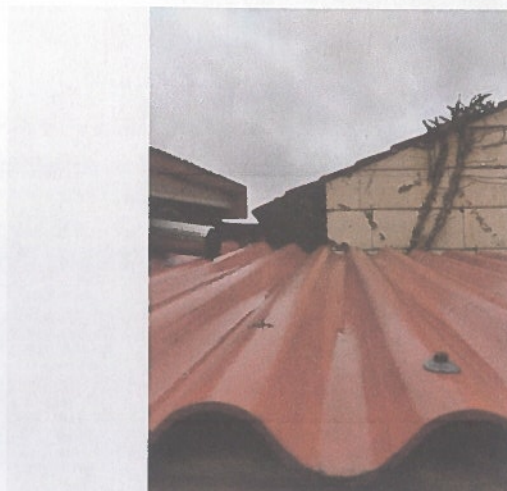
## Fiche 2: golfplaat (buiten/plat)

Het asbestmateriaal valt onder de mijlpaal van 2034.

Verwijderen

| Eindbeoordeling materiaalrisico | Laag materiaalrisico en/of verlaagde kans op vezelvrijgave |

| Asbestsoort (vezeltype) | Crocidoliet aanwezig |
| Toestand van het materiaal | Onbeschadigd, niet verweerd |

| Beschrijving | golfplaat (buiten/plat) |
| Hoeveelheid (oppervlakte - aantal) | • 12,00 m <sup>2</sup> - 1 stuk |

- Zorg voor een veilig beheer. Vermijd het beschadigen van het asbestmateriaal. Controleer de toestand jaarlijks op wijzigingen.
- Zorg voor een veilig beheer en verwijder dit asbestmateriaal wanneer het bij werken eenvoudig bereikbaar wordt. Controleer de toestand jaarlijks op wijzigingen.

- Eenvoudige handelingen: mag via doe-het-zelf of door werknemer(s) met opleidingsattest eenvoudige handelingen  
Eenvoudige handelingen: mag via doe-het-zelf of door werknemer(s) met opleidingsattesteenvoudige handelingen. Verwijder de bevestigingen. Erna voorzichtig asbesthoudende golfplaten één voor één en in hun geheel verwijderen. Niet gooien en geen stortkokers gebruiken.

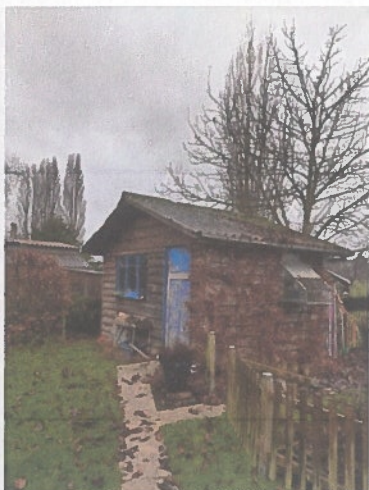
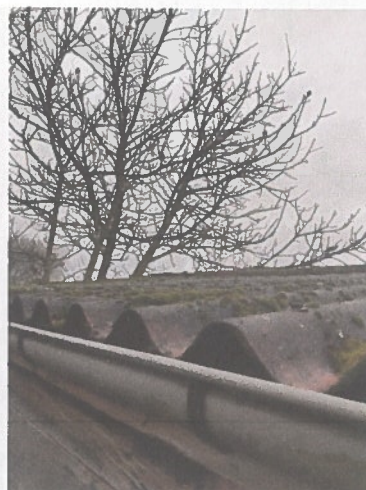
Het asbestmateriaal valt onder de mijlpaal van 2034.

Verwijderen

| Eindbeoordeling materiaalrisico | Verhoogd materiaalrisico en/of verhoogde kans op vezelvrijgave |

| Asbestsoort (vezeltype) | Crocidoliet aanwezig |
| Toestand van het materiaal | Matig beschadigd, matig verweerd |

| Beschrijving | golfplaten (buiten/hellend) |
| Hoeveelheid (oppervlakte - aantal) | • 14,00 m² - 1 stuk |

- Zorg voor een veilig beheer. Vermijd het beschadigen van het asbestmateriaal. Controleer de toestand jaarlijks op wijzigingen.
- Zorg voor een veilig beheer en verwijder dit asbestmateriaal wanneer het bij werken eenvoudig bereikbaar wordt. Controleer de toestand jaarlijks op wijzigingen.
- Hemelwater dat afspoelt van asbestcement daken of gevels kan asbestdeeltjes bevatten. Gebruik het enkel voor gesloten circuits (bv. spoelen toiletten). Reinig na het vervangen van het dak of de gevel de dakgoten en regenwaterput of -ton om asbesthoudend sediment of slib te verwijderen

- Eenvoudige handelingen: mag via doe-het-zelf of door werknemer(s) met opleidingsattest eenvoudige handelingen  
Eenvoudige handelingen: mag via doe-het-zelf of door werknemer(s) met opleidingsattesteenvoudige handelingen. Verwijder de bevestigingen. Erna voorzichtig asbesthoudende golfplaten één voor één en in hun geheel verwijderen. Niet gooien en geen stortkokers gebruiken.

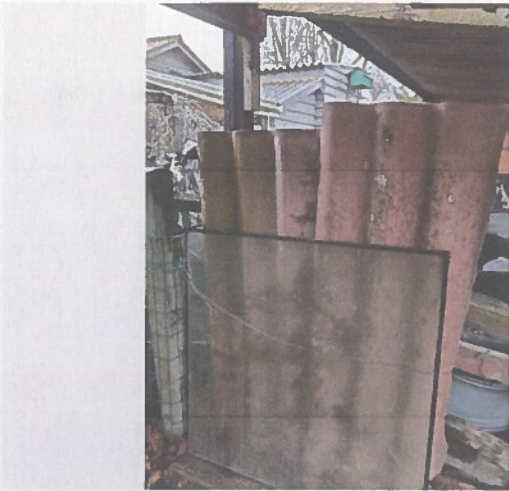
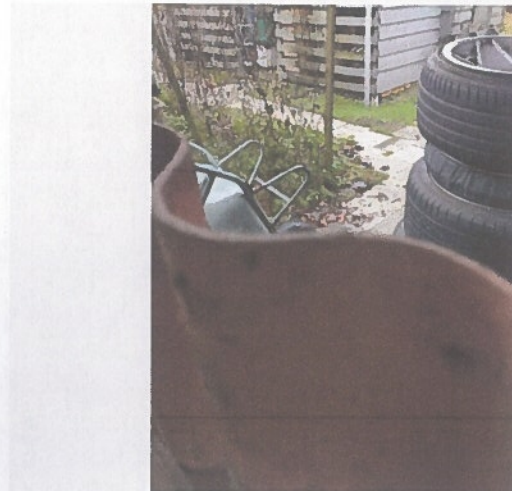
Het asbestmateriaal valt onder de mijlpaal van 2034.

Verwijderen

| Eindbeoordeling materiaalrisico | Laag materiaalrisico en/of verlaagde kans op vezelvrijgave |

| Asbestsoort (vezeltype) | Crocidoliet aanwezig |
| Toestand van het materiaal | Licht beschadigd, licht verweerd. Intact materiaal type Pical – asbestboard of categorie III 'gebondenheid' |

| Beschrijving | rechtstaande golfplaten scheiding buur |
| Hoeveelheid (oppervlakte - aantal) | • 4,00 m <sup>2</sup> - 1 stuk |

- Zorg voor een veilig beheer. Vermijd het beschadigen van het asbestmateriaal. Controleer de toestand jaarlijks op wijzigingen.
- Zorg voor een veilig beheer en verwijder dit asbestmateriaal wanneer het bij werken eenvoudig bereikbaar wordt. Controleer de toestand jaarlijks op wijzigingen.

- Eenvoudige handelingen: mag via doe-het-zelf of door werknemer(s) met opleidingsattest eenvoudige handelingen
- Eenvoudige handelingen: mag via doe-het-zelf of door werknemer(s) met opleidingsattesteenvoudige handelingen. Verwijder de plaat in zijn geheel.

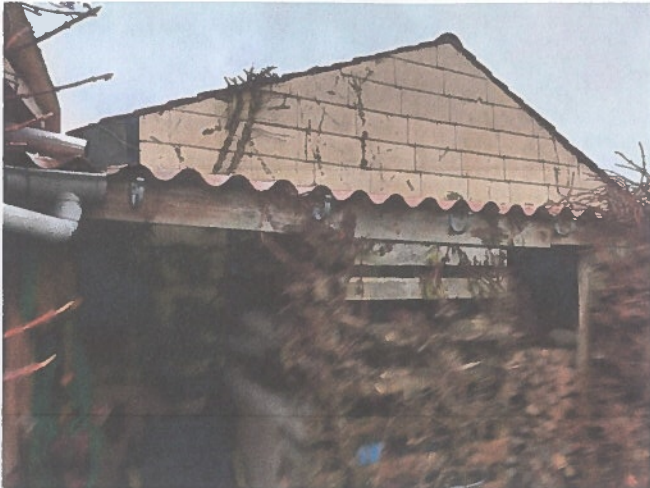
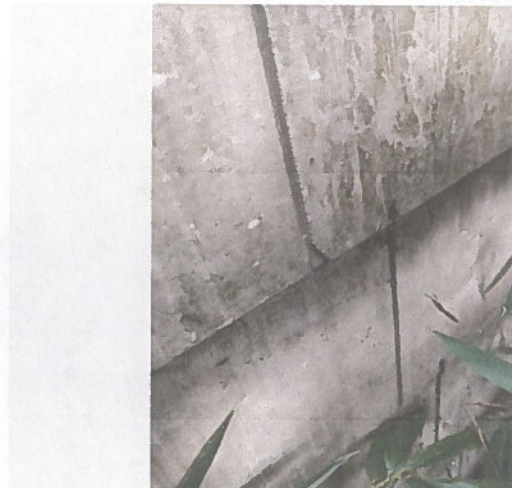
Het asbestmateriaal valt onder de mijlpaal van 2034.

Verwijderen

Leien zijn bevestigd op een gemene muur: Te bekijken wie eigenaar hiervan is.

| Eindbeoordeling materiaalisico | Laag materiaalisico en/of verlaagde kans op vezelvrijgave |

| Asbestsoort (vezeltype) | Alleen chrysotiel |
| Toestand van het materiaal | Licht beschadigd, licht verweerd. Intact materiaal type Pical – asbestboard of categorie III 'gebondenheid' |

| # | Type | Referentie | Resultaat |
|---|---|---|---|
| 5.1 | Puntmonster | 3 | Chrysotiel |

| Beschrijving | leien gemene muur buren |

| <b>Hoeveelheid (oppervlakte - aantal)</b> | • 30,00 m <sup>2</sup> - 1 stuk |

- Zorg voor een veilig beheer. Vermijd het beschadigen van het asbestmateriaal. Controleer de toestand jaarlijks op wijzigingen.
- Zorg voor een veilig beheer en verwijder dit asbestmateriaal wanneer het bij werken eenvoudig bereikbaar wordt. Controleer de toestand jaarlijks op wijzigingen.
- Hemelwater dat afspoelt van asbestcement daken of gevels kan asbestdeeltjes bevatten. Gebruik het enkel voor gesloten circuits (bv. spoelen toiletten). Reinig na het vervangen van het dak of de gevel de dakgoten en regenwaterput of -ton om asbesthoudend sediment of slib te verwijderen

- Eenvoudige handelingen: mag via doe-het-zelf of door werknemer(s) met opleidingsattesteenvoudige handelingen. Eenvoudige handelingen: mag via doe-het-zelf of door werknemer(s) met opleidingsattesteenvoudige handelingen. Verwijder de bevestigingen. Erna voorzichtig asbesthoudende leien één voor één en in hun geheel verwijderen. Niet gooien en geen stortkokers gebruiken.

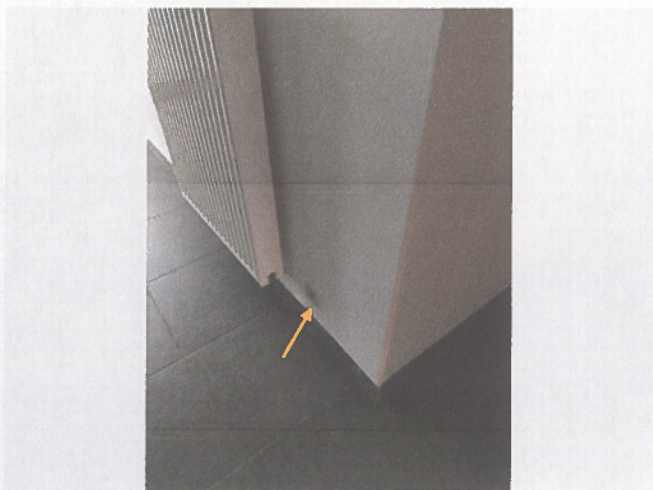
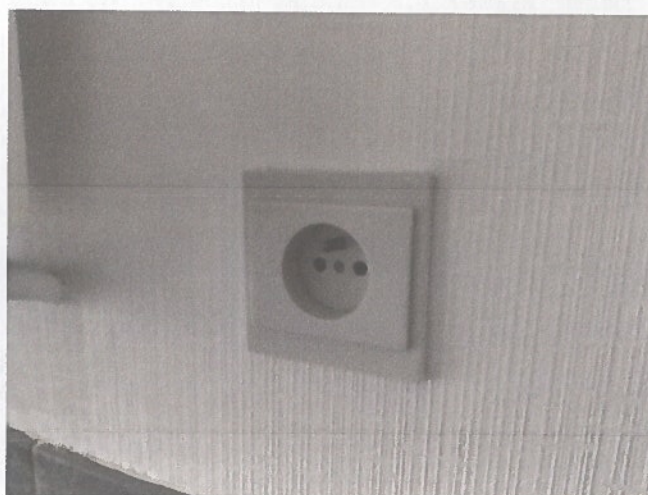
## Fiche 8: pleisterwerk muur

Geen asbest

| # | Type | Referentie | Resultaat |
|---|---|---|---|
| 8.1 | Mengmonster | 1 | Geen asbest |

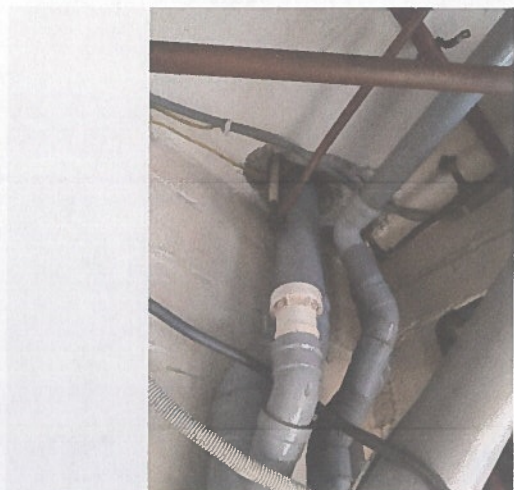
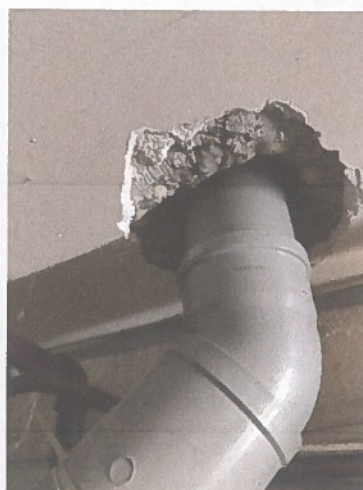
## Fiche 9: pleisterwerk plafond

Geen asbest

| # | Type | Referentie | Resultaat |
|---|---|---|---|
| 9.1 | Mengmonster | 2 | Geen asbest |

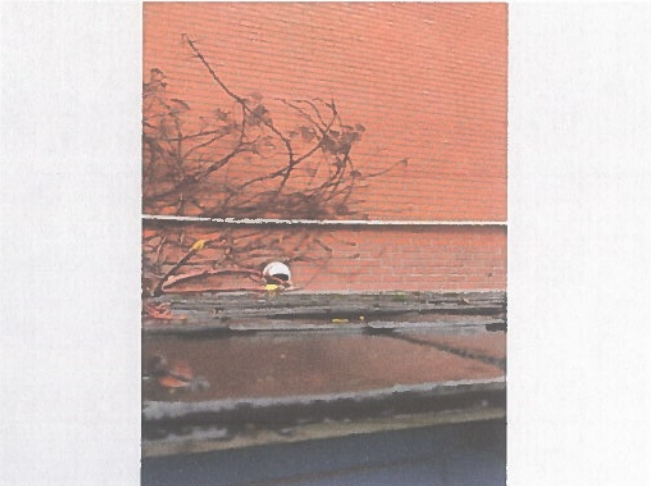
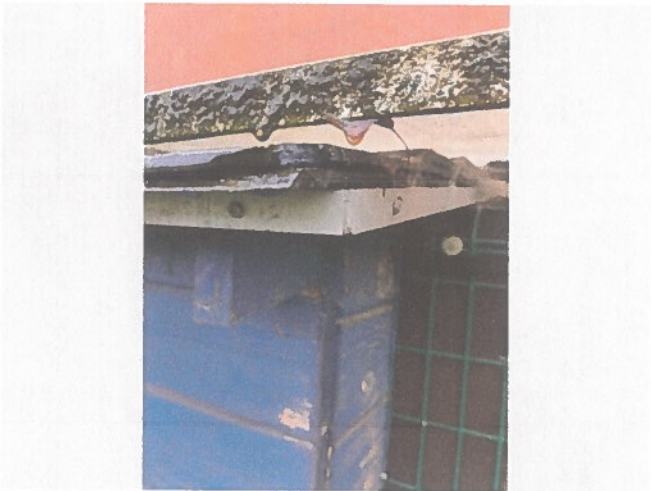
# Fiche 10: leien dak uitbouw

Geen asbest

| # | Type | Referentie | Resultaat |
|---|---|---|---|
| 10.1 | Puntmonster | 4 | Geen asbest |
