# Asbestinventarisatetest

Olympiastraat 10/5, 9150 Beveren-Kruibeke-Zwijndrecht

Attestnummer : 20260516-000080.000

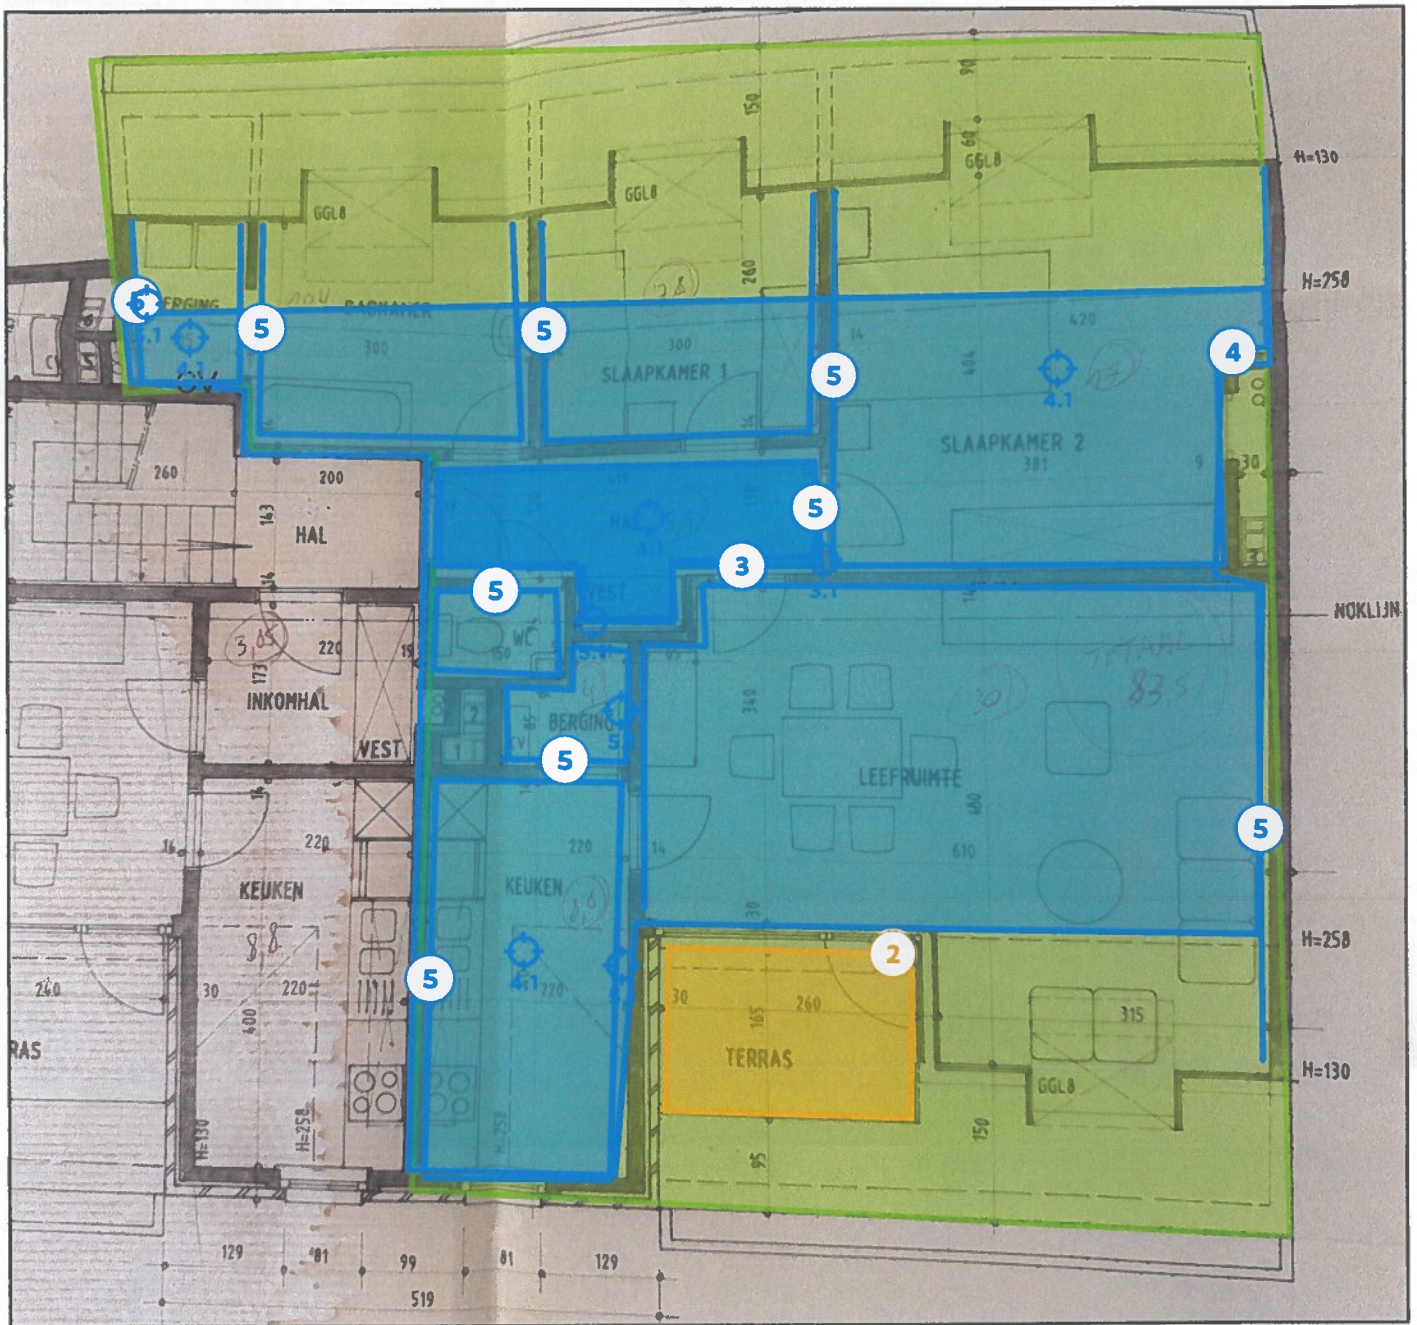
## Plan 1.1: Indeling appartement

| Beschrijving | Type | Actie |
|---|---|---|
| 2. Roofing terras | Asbestmateriaal | Zorgvuldig beheren |

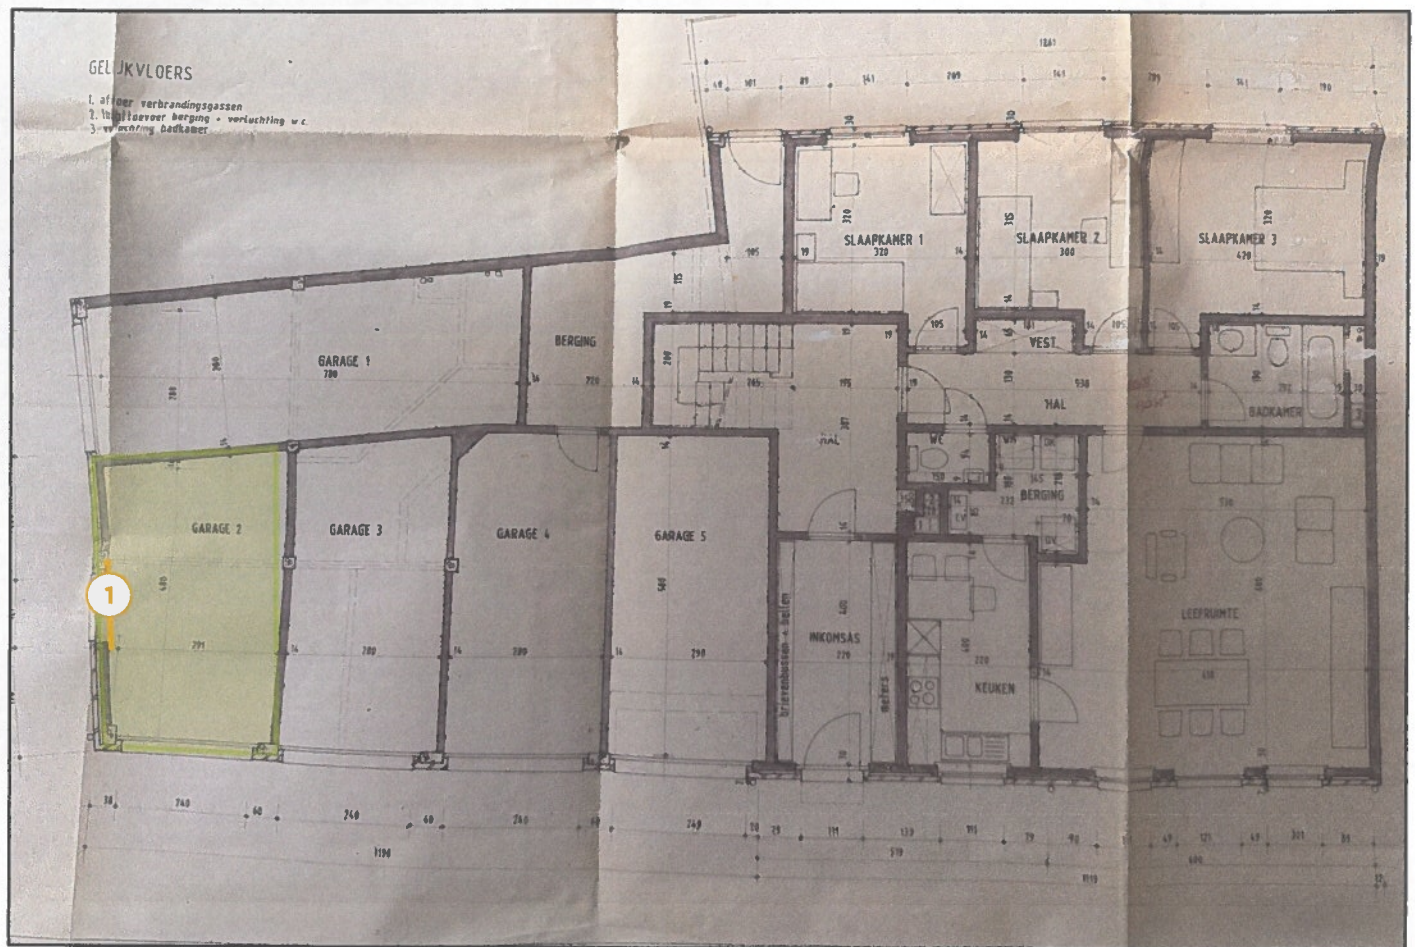
## Plan 1.2: Garage 2

| Beschrijving | Type | Actie |
|---|---|---|
| 1. Raamdorpel massal (garage) | Asbestmateriaal | Zorgvuldig beheren |

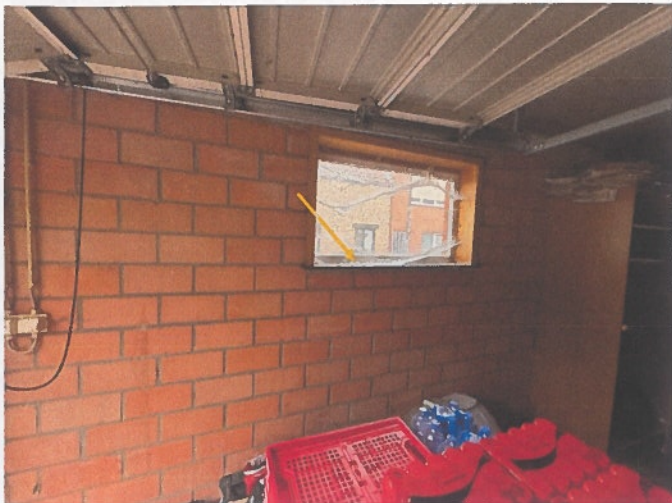
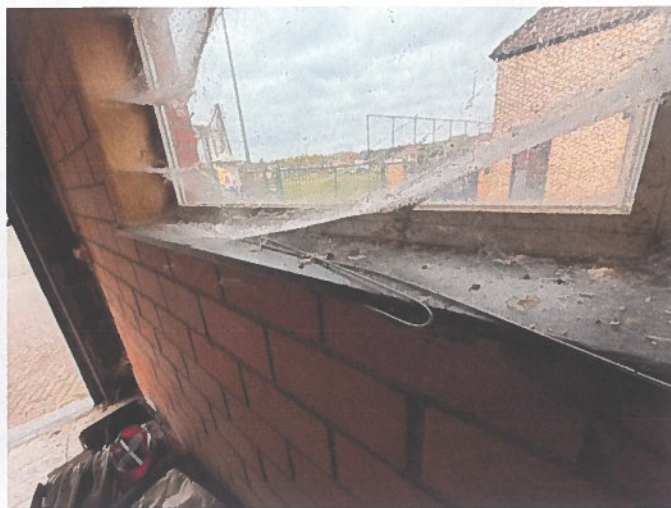
| Eindbeoordeling materiaalrisico | Laag materiaalrisico en/of verlaagde kans op vezelvrijgave |

| Toestand van het materiaal | Licht beschadigd, licht verweerd. Intacte calciumsilicaatplaat of materiaal met categorie 3-gebondenheid |

| Beschrijving | Raamdorpel massal (garage) |
| Asbestmateriaal | Plaat, paneel, tablet - Type Massal |
| Opmerking | In garage is een raamdorpel aanwezig uit asbestcement (type masa) |

Het asbestmateriaal valt onder de mijlpaal van 2040.

Zorgvuldig beheren

- Zorg voor een veilig beheer. Vermijd het beschadigen van het asbestmateriaal. Controleer de toestand jaarlijks op wijzigingen.

- Eenvoudige handelingen: mag via doe-het-zelf of door werknemer(s) met opleidingsattest eenvoudige handelingen  
Als dit materiaal verwijderd kan worden zonder het te breken, te beschadigen... , dan mag met dit met eenvoudige handelingen.  
Vermijd stofvorming en stofverspreiding op elk moment van de werken. Bevochtig of fixeer het materiaal.  
Het gebruik van sneldraaiende werktuigen (boormachine, slijpschijf, hogedrukreiniger...) is verboden.

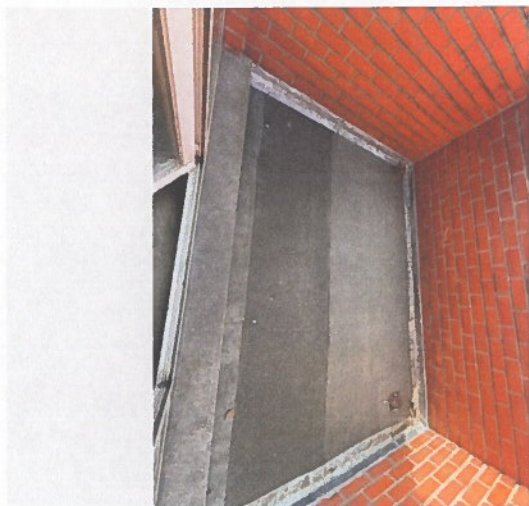
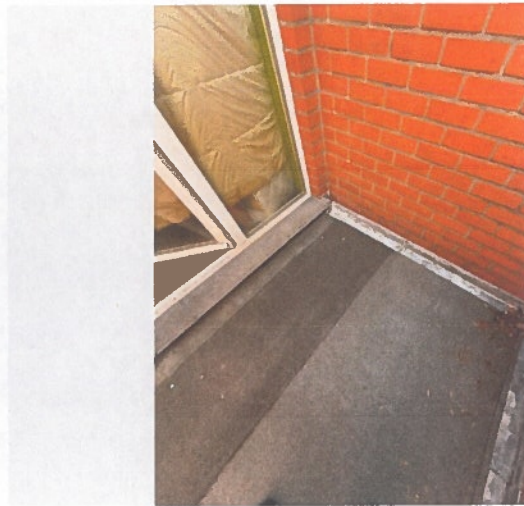
| Eindbeoordeling materiaalarisico | Laag materiaalarisico en/of verlaagde kans op vezelvrijgave |

| Toestand van het materiaal | Licht beschadigd, licht verweerd. Intacte calciumsilicaatplaat of materiaal met categorie 3-gebondenheid |

| Beschrijving | Roofing terras |
| Asbestmateriaal | Dak- en gevelbekleding - Roofing |
| Opmerking | Er is een roofing aanwezig op terras, maar geen staal genomen oww kans op lekkage. Daarnaast is het ook mogelijk dat deze roofing tot het GD behoort |

Het asbestmateriaal valt onder de mijlpaal van 2040.

Zorgvuldig beheren

- Zorg voor een veilig beheer. Vermijd het beschadigen van het asbestmateriaal. Controleer de toestand jaarlijks op wijzigingen.
- Voer bijkomende staalname(s) uit.

- Eenvoudige handelingen: mag via doe-het-zelf of door werknemer(s) met opleidingsattest eenvoudige handelingen  
Als dit materiaal verwijderd kan worden zonder het te breken, te beschadigen... , dan mag met dit met eenvoudige handelingen.  
Vermijd stofvorming en stofverspreiding op elk moment van de werken. Bevochtig of fixeer het materiaal.  
Het gebruik van sneldraaiende werktuigen (boormachine, slijpschijf, hogedrukreiniger...) is

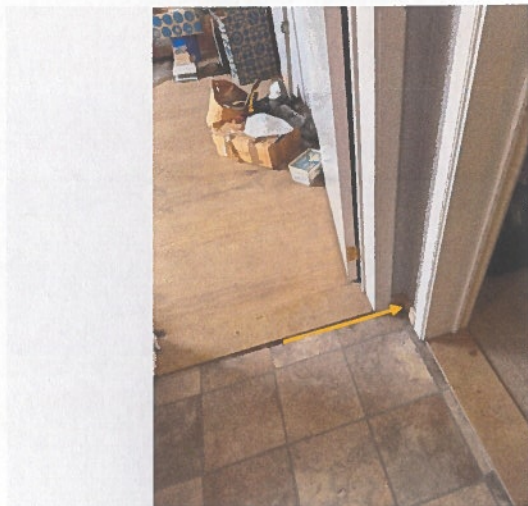
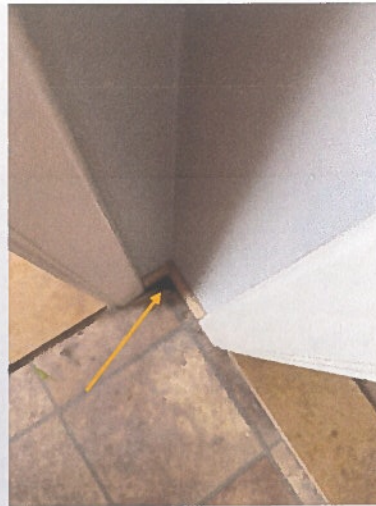
## Fiche 3: Lijm vinyl gang

Geen asbest

| # | Type | Referentie | Resultaat |
|---|---|---|---|
| 3.1 | Puntmonster | 202604020C | Geen asbest |

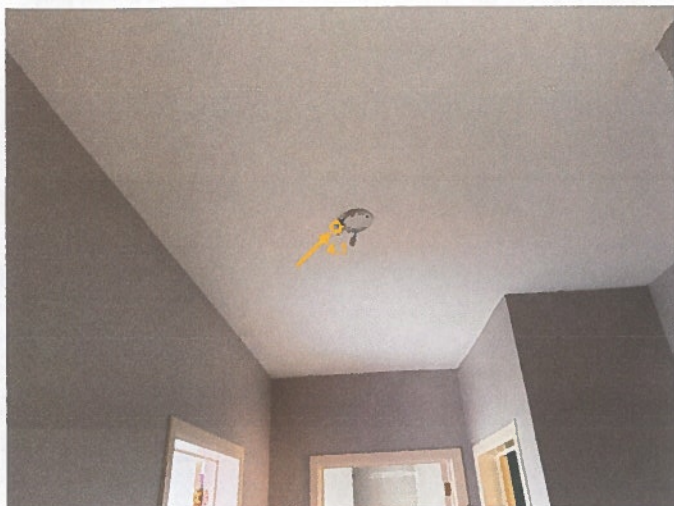
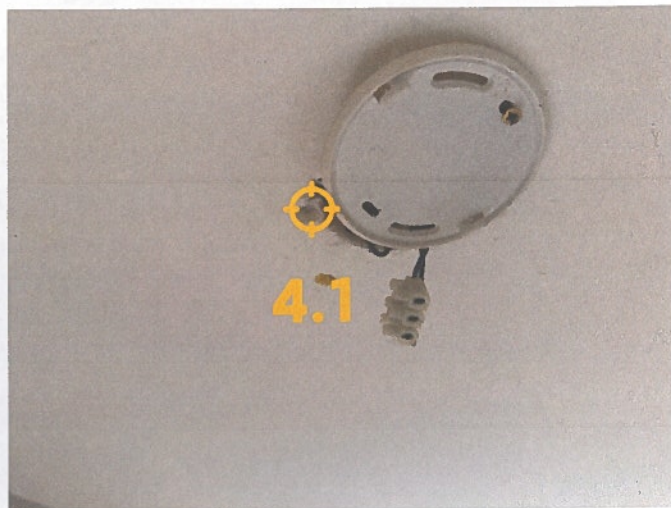
## Fiche 4: Pleisterwerk plafond

Geen asbest

| # | Type | Referentie | Resultaat |
|---|---|---|---|
| 4.1 | Mengmonster | 202604020B | Geen asbest |

| Opmerking | mengstaal genomen in gang, keuken, cv ruimte en slaapkamer |

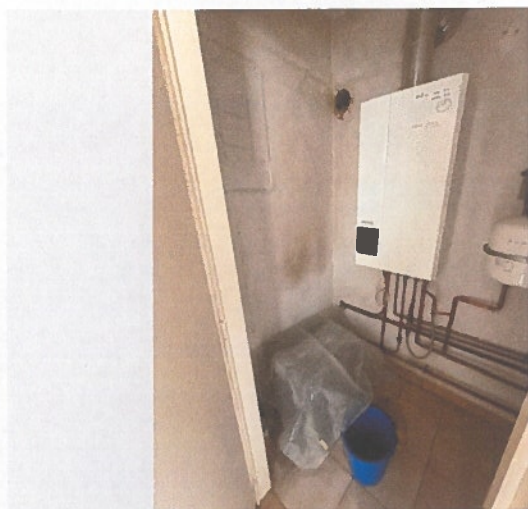
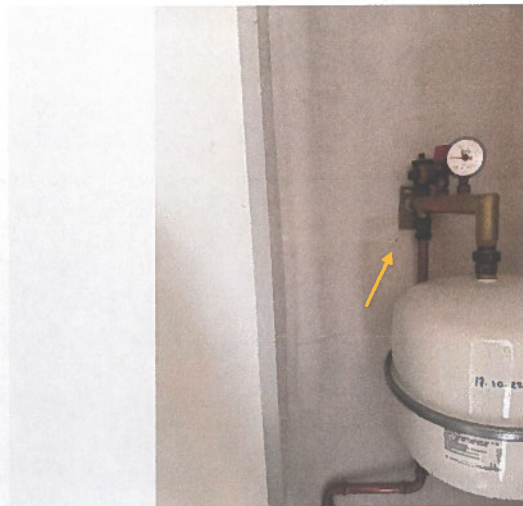
## Fiche 5: Pleisterwerk muren

Geen asbest

| # | Type | Referentie | Resultaat |
|---|---|---|---|
| 5.1 | Mengmonster | 202604020A | Geen asbest |

| Opmerking | mengstaal genomen in gang, cv ruimte, keuken en berging keuken |

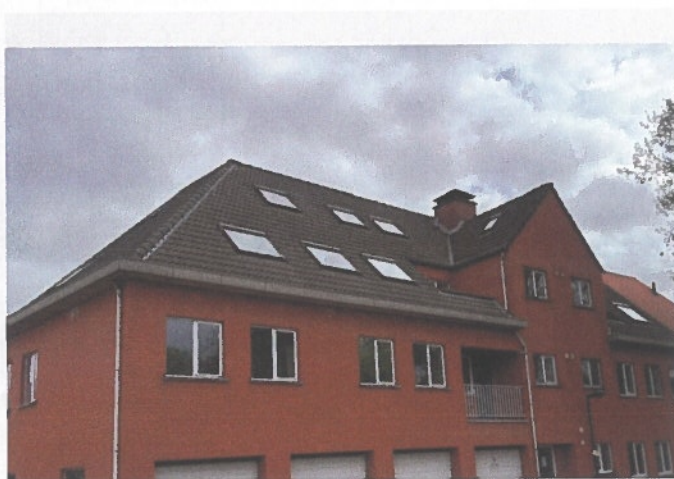
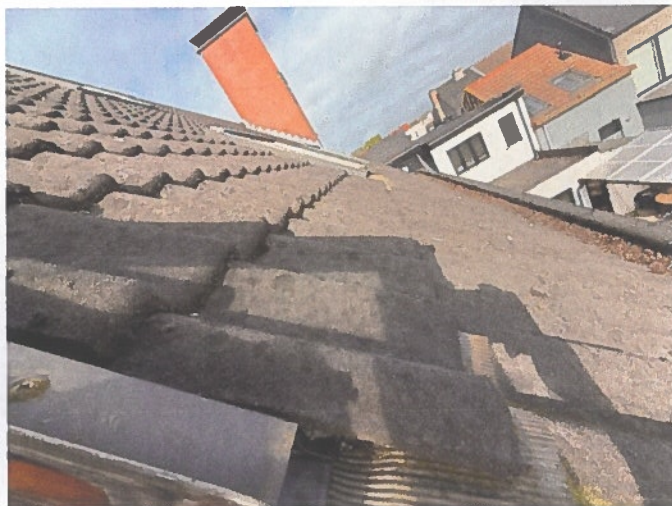
### Fiche 6: Dakbedekking

| Beschrijving | Notitie | Terug te vinden op plannen |
|---|---|---|
| Fiche 6: Dakbedekking | gewone pannen | - |

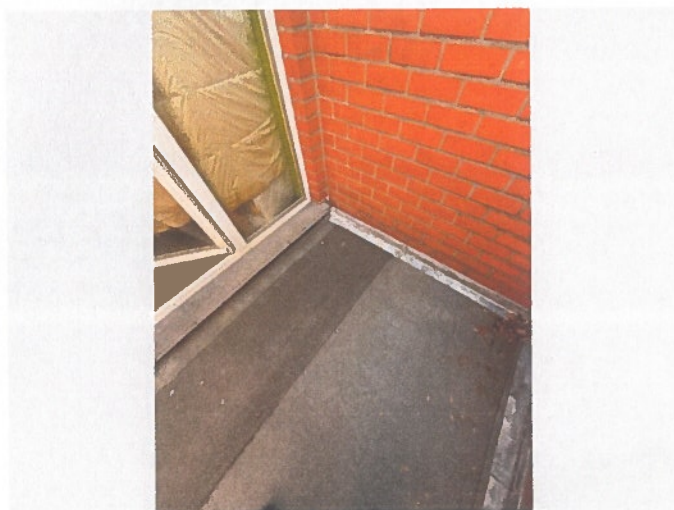
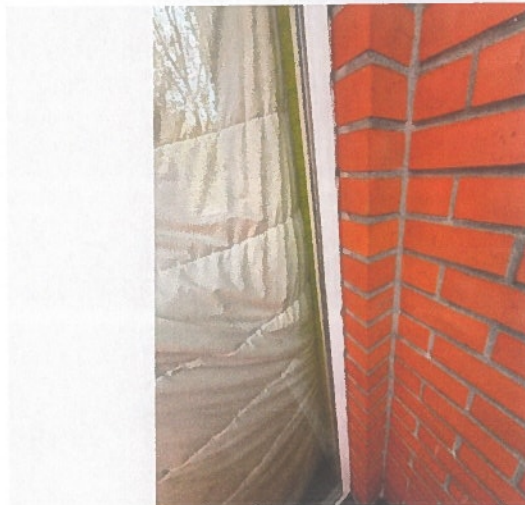
### Fiche 7: Opkitting ramen

| Beschrijving | Notitie | Terug te vinden op plannen |
|---|---|---|
| Fiche 7: Opkitting ramen | ramen opgekit met siliconen | - |
