# Asbestinventarisatetest

Camille Leunensstraat 65, 1600 Sint-Pieters-Leeuw

Attestnummer : 20260621-000178.000

**Niet-asbestveilig**

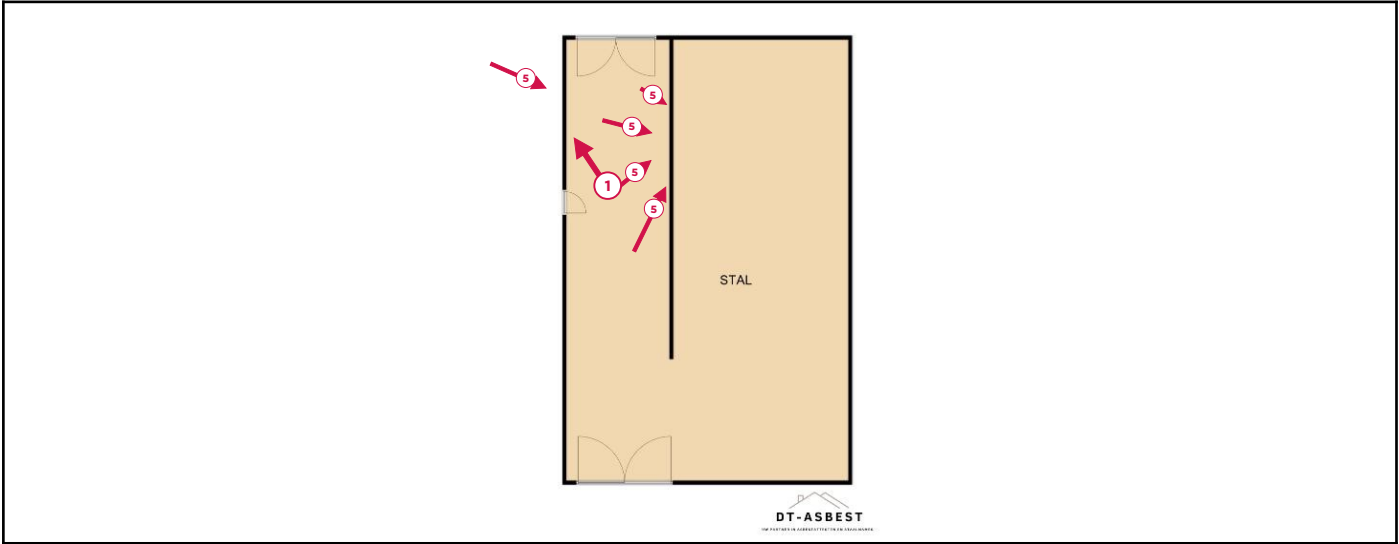
# Plan 1.3: Plan stal 1

| Beschrijving | Type | Actie |
|---|---|---|
| 1. Golfplaat | Asbestmateriaal | Dringend verwijderen |
| 5. Asbestbuis | Asbestmateriaal | Dringend verwijderen |

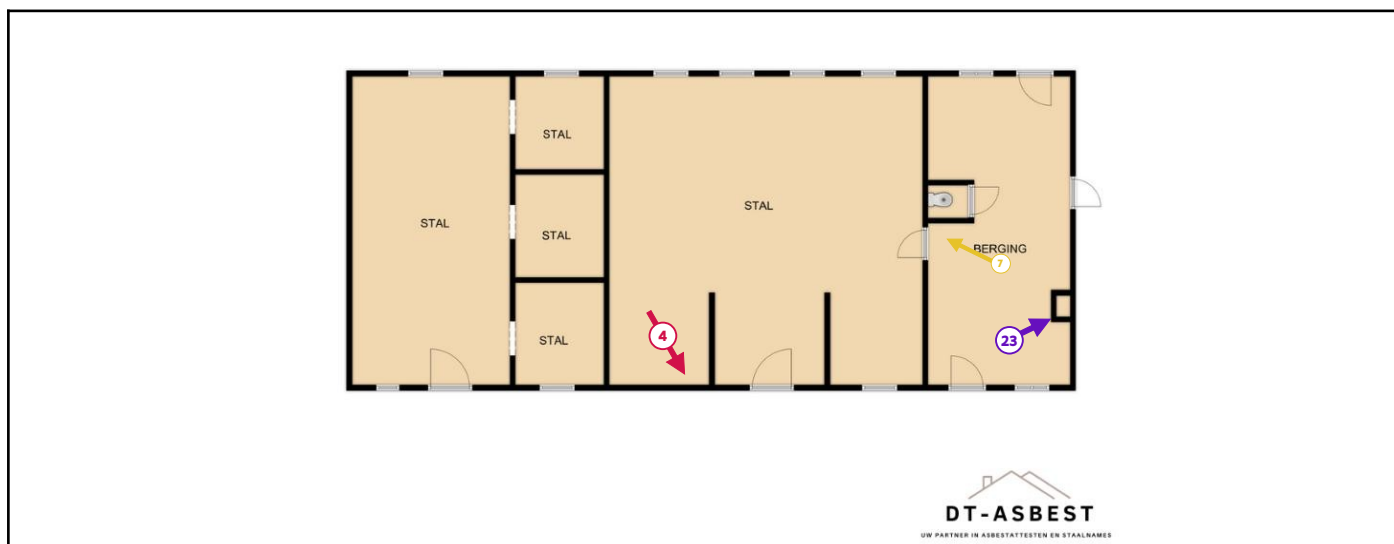
## Plan 1.12: Plan stal 2 glv

| Beschrijving | Type | Actie |
|---|---|---|
| 4. Asbestplaat | Asbestmateriaal | Dringend verwijderen |
| 7. Bakeliet schakelmateriaal | Asbestmateriaal | Zorgvuldig beheren |

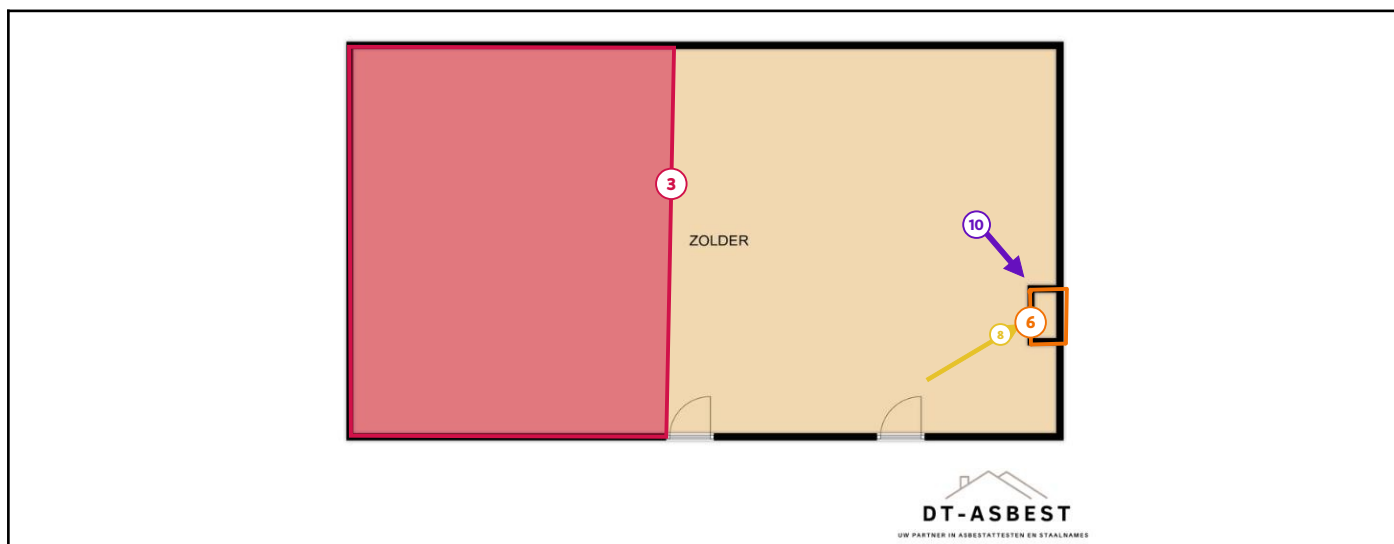
## Plan 1.13: Plan stal 2 zolder

| Beschrijving | Type | Actie |
|---|---|---|
| 3. Golfplaten als vloerbedekking hooizolder | Asbestmateriaal | Dringend verwijderen |
| 6. Leien op schouw | Asbestmateriaal | Verwijderen |
| 8. Inspectieluik schouw | Asbestmateriaal | Zorgvuldig beheren |

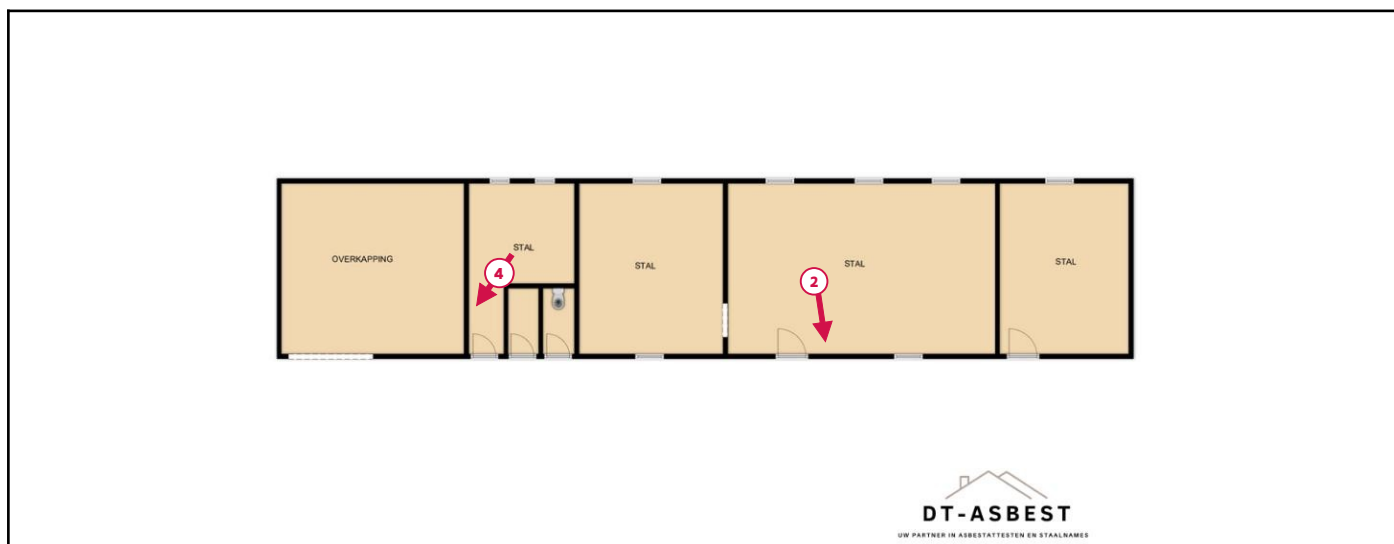
## Plan 1.16: Plan stal 4 glv

| Beschrijving | Type | Actie |
|---|---|---|
| 2. Schouwhoed | Asbestmateriaal | Dringend verwijderen |
| 4. Asbestplaat | Asbestmateriaal | Dringend verwijderen |

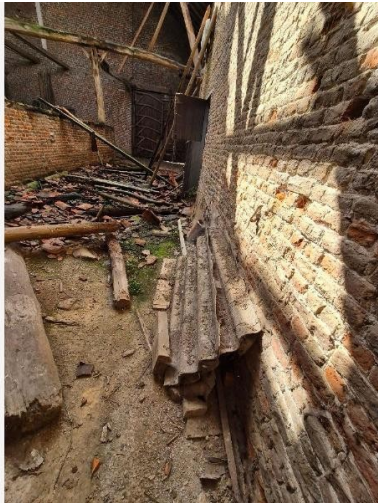
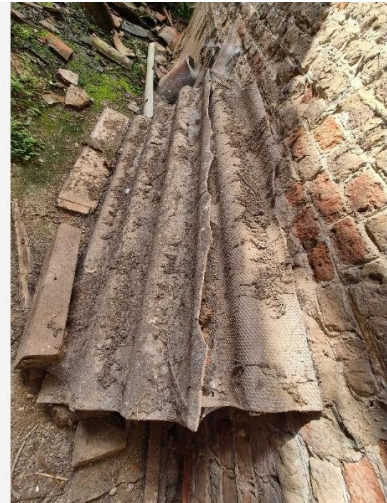
| Beschrijving | Golfplaat |
| Aanwezige resten | Betreft oude gebruikte golfplaten. |
| Identificatiemethode | De asbestdeskundige beoordeelt het materiaal als asbestverdacht en dus asbesthoudend, en dit zonder monstername. |

**Dringend verwijderen**

- Verwijder het asbestafval.

- Eenvoudige handelingen: mag via doe-het-zelf of door werknemer(s) met opleidingsattest eenvoudige handelingen  
Deze toepassing kan een doe-het-zelf verwijderen indien dit op een veilige en correcte metrode en met de juiste PBM's gebeurt. Wees goed op de hoogte betreffende de verpakking, transport en afvalverwerkingsregels van asbest. Gezien de gevaren van asbest, is het aangeraden (indien u niet de juiste kennis en ervaring heeft met de verwijdering van asbesthoudende materialen) om hiervoor een gespecialiseerde firma in te schakelen. Lees zeer aandachtig de toelichting achteraan het asbestattest voor verdere info of bekijk zeker onderstaande link: <https://ovam.vlaanderen.be/voorzorgsmaatregelen-bij-asbestverwijdering>

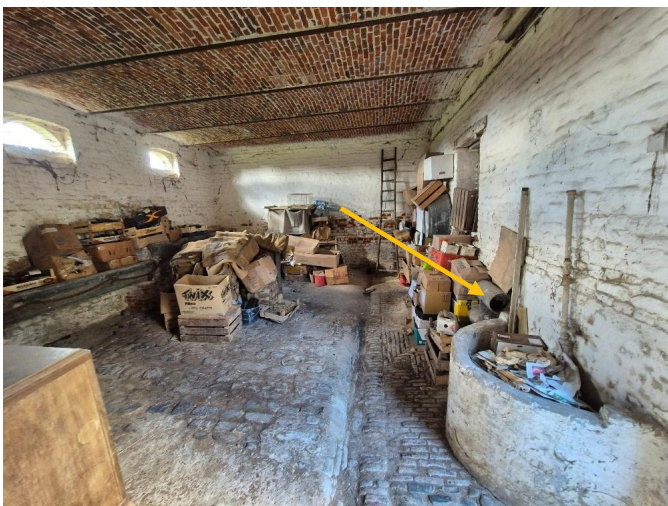
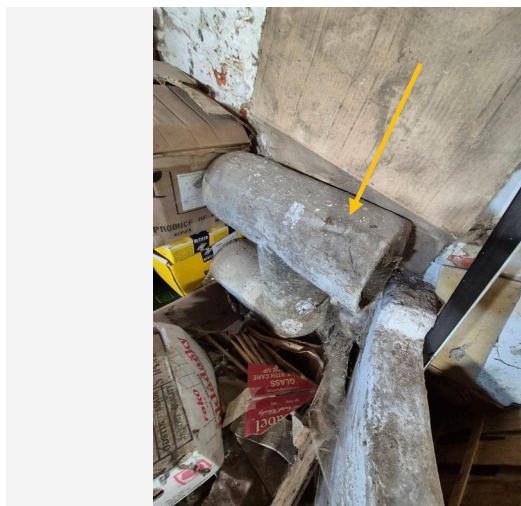
| Beschrijving | Schouwwhoed |
| Aanwezige resten | Betreft een schouwwhoed. |
| Identificatiemethode | De asbestdeskundige beoordeelt het materiaal als asbesthoudend, en dit zonder monstername. |

**Dringend verwijderen**

- Scherm in afwachting van verwijdering het asbestafval af van luchtstromingen en verstoring: bijvoorbeeld door het te verpakken, te fixeren, af te dekken, signalisatie - afbakening aan te brengen, ....

- Eenvoudige handelingen: mag via doe-het-zelf of door werknemer(s) met opleidingsattest eenvoudige handelingen  
Deze toepassing kan een doe-het-zelf verwijderen indien dit op een veilige en correcte methode en met de juiste PBM's gebeurt. Wees goed op de hoogte betreffende de verpakking, transport en afvalverwerkingsregels van asbest. Gezien de gevaren van asbest, is het aangeraden (indien u niet de juiste kennis en ervaring heeft met de verwijdering van asbesthoudende materialen) om hiervoor een gespecialiseerde firma in te schakelen. Lees zeer aandachtig de toelichting achteraan het asbestattest voor verdere info of bekijk zeker onderstaande link: <https://ovam.vlaanderen.be/voorzorgsmaatregelen-bij-asbestverwijdering>

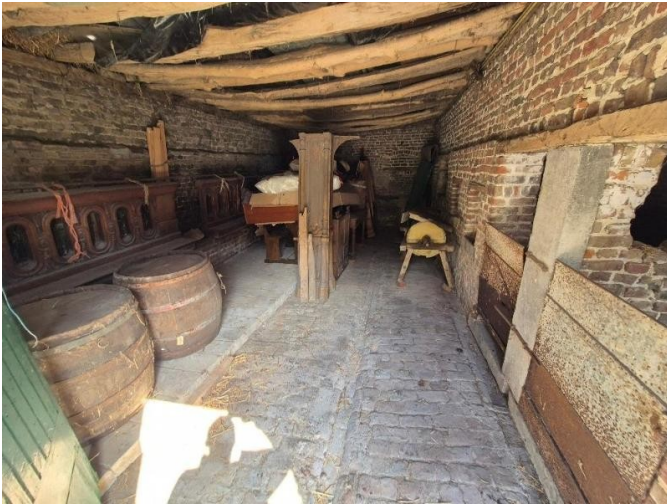
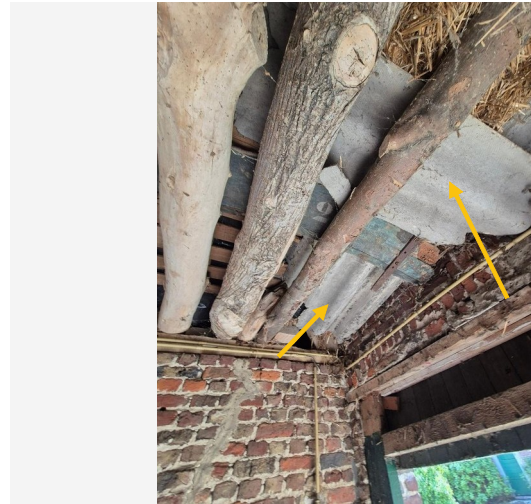
| Eindbeoordeling materiaalrisico | Hoog materiaalrisico en/of hoge kans op vezelvrijgave |

| Asbestsoort (vezeltype) | Crocidoliet aanwezig |
| Toestand van het materiaal | Zwaar beschadigd, zwaar verweerd |

| Beschrijving | Golfplaten als vloerbedekking hooizolder |
| Opmerking | De vloer is opgebouwd met verschillende materialen waardoor het niet duidelijk is hoeveel golfplaten er exact gebruikt zijn. |

**Dringend verwijderen**

- Scherm in afwachting van verwijdering het asbestmateriaal af van luchtstromingen en verstoring: bijvoorbeeld door het te verpakken, te fixeren, af te dekken, signalisatie - afbakening aan te brengen, ...
- Verwijder dit asbestmateriaal zo snel mogelijk. Volg de toestand goed op.

- Eenvoudige handelingen: enkel door erkend asbestverwijderaar  
Deze asbesttoepassing dient verwijderd te worden door een erkende firma welke hechtgebonden asbest mag verwijderen

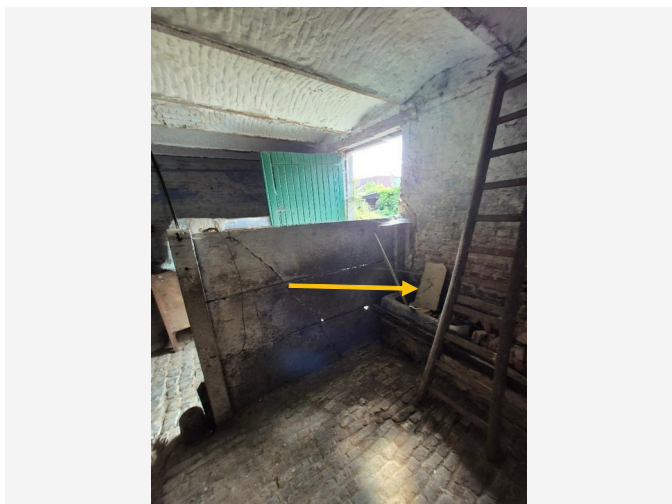
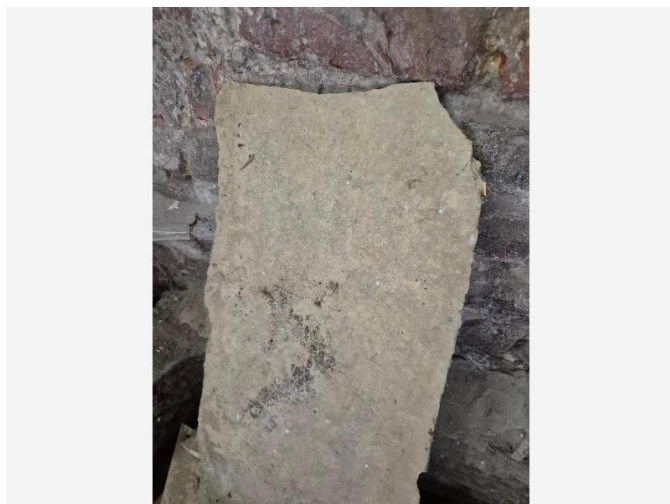
| Beschrijving | Asbestplaat |
| Aanwezige resten | Betreft cementenplaten. |
| Identificatiemethode | De asbestdeskundige beoordeelt het materiaal als asbestverdacht en dus asbesthoudend, en dit zonder monsternamen. |

**Dringend verwijderen**

- Verwijder het asbestafval.

- Eenvoudige handelingen: mag via doe-het-zelf of door werknemer(s) met opleidingsattest eenvoudige handelingen  
Deze toepassing kan een doe-het-zelf verwijderen indien dit op een veilige en correcte metrode en met de juiste PBM's gebeurt. Wees goed op de hoogte betreffende de verpakking, transport en afvalverwerkingsregels van asbest. Gezien de gevaren van asbest, is het aangeraden (indien u niet de juiste kennis en ervaring heeft met de verwijdering van asbesthoudende materialen) om hiervoor een gespecialiseerde firma in te schakelen. Lees zeer aandachtig de toelichting achteraan het asbestattest voor verdere info of bekijk zeker onderstaande link: <https://ovam.vlaanderen.be/voorzorgsmaatregelen-bij-asbestverwijdering>

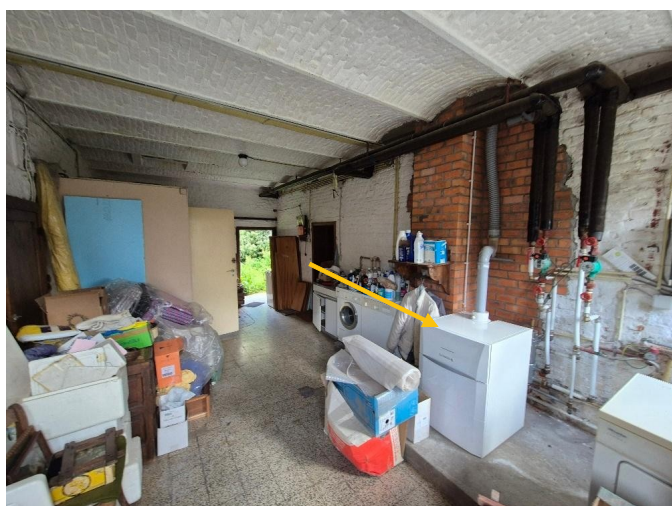
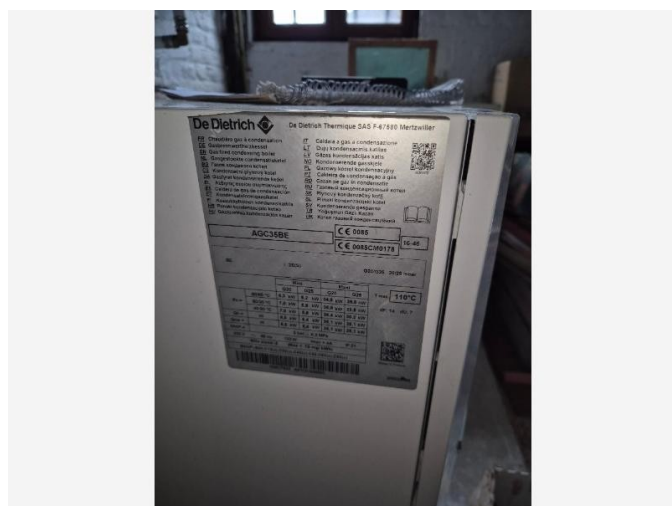
## Fiche 23: Stook installatie

| Beschrijving | Notitie | Terug te vinden op plannen |
|---|---|---|
| Fiche 23: Stook installatie | In verwarmingstoestellen van voor 2001 is de kans bestaande dat er asbesthoudende onderdelen/ pakkingen gebruikt werden. Deze waren niet zichtbaar tijdens het onderzoek maar kunnen intern wel aanwezig zijn. | Plan 1.7: Plan woonhuis glv<br>Plan 1.12: Plan stal 2 glv |
