Asbestinventarisatetest

Bristolhof 24, 2400 Mol

Attestnummer : 20260307-000154.002

Uitgegeven op : 08.04.2026

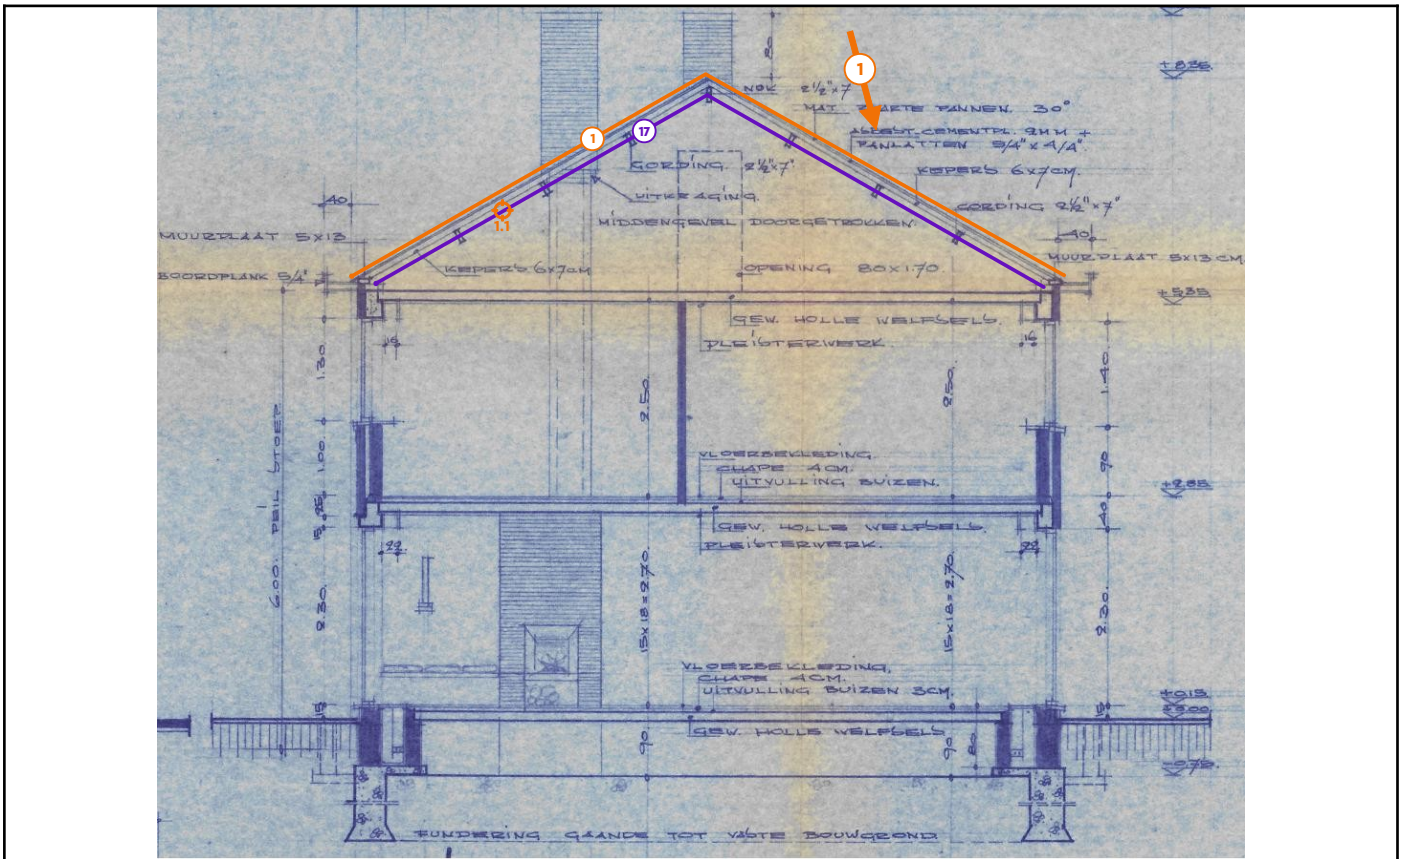
Plan 1.8: Snedeplan woning

Beschrijving	Type	Actie
1. Leien schuin dak woning	Asbestmateriaal	Verwijderen
1.1 Code: M0.3	Puntmonster	-
17. Onderdakbeplating - niet aanwezig	Overige ruimte of materiaal	-

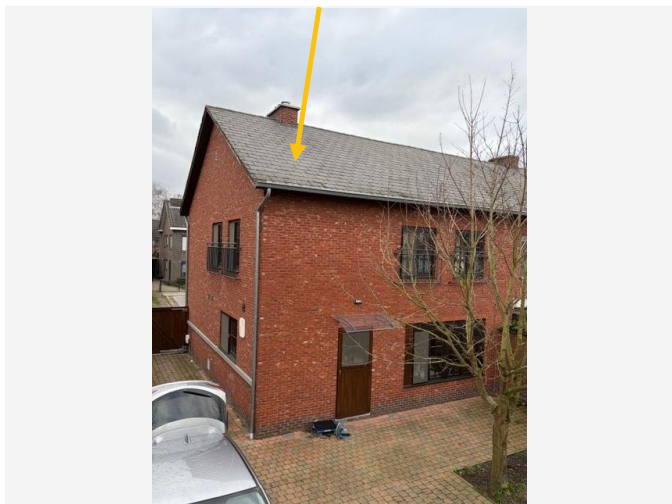
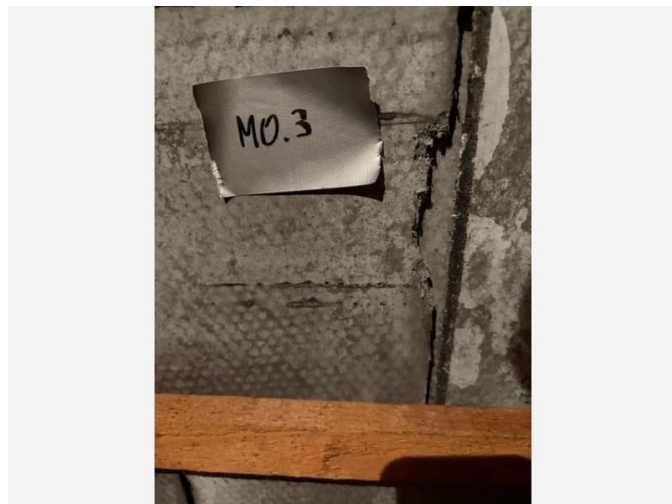
Het asbestmateriaal valt onder de mijlpaal van 2034.

Eindbeoordeling materiaalrisico	Laag materiaalrisico en/of verlaagde kans op vezelvrijgave
Opmerking	De leien zijn licht beschadigd doorheen de jaren. Deze leien liggen al op het dak vanaf het bouwjaar van de woning (1975). Hierdoor zijn deze na verloop van tijd (+- 51 jaar) automatisch licht beschadigd gezien het om een asbestcement buitentoepassing gaat. Voor de rest zijn er vanop de zolder geen lekkages / grote scheuren of gaten in het dak vast te stellen. Er is geen of heel beperkte bosvormng zichtbaar.

Gebondenheid	Categorie 1: hechtgebonden in oorsprong
Asbestsoort (vezeltype)	Alleen chrysotiel aanwezig
Asbestconcentratie	Laag (< 50%)
Afschermingsgraad van het gehele materiaal	Geheel of deels vrij aan de buitenlucht, maar geen contact met binnenlucht
Toestand van het materiaal	Licht beschadigd, licht verweerd. Intacte calciumsilicaatplaat of materiaal met categorie 3-gebondenheid

#	Type	Referentie	Resultaat
1.1	Puntmonster	M0.3	Chrysotiel

Beschrijving	Leien schuin dak woning
Omgeving	Buiten
Primaire drager	Schuin dak
Asbestmateriaal	Dak- en gevelbekleding - Lei, shingle
Bindmiddel van asbestmateriaal	Cement
Gebondenheid op basis van bindmiddel	Hecht
Hoeveelheid (oppervlakte - aantal)	• 72,00 m ² - 1 stuk
Totale oppervlakte	72,00 m ²
Eenvoudig bereikbaar	Ja
Bevestigingswijze	• Geklemd
Identificatiemethode	Een monstername door de asbestdeskundige met laboanalyse door een asbestlabo.
Destructieve handeling voor identificatie	Nee
Opmerking	Stalen werden genomen op volgende plaatsen : - Zolder (die bereikbaar was via luik eerste verdieping) ter hoogte van De vermelde oppervlaktes, diktes en volumes betreffen een beredeneerde schatting. Er worden geen rechten verleend aan deze oppervlaktes/diktes/volumes. Deze oppervlaktes kunnen niet gebruikt worden voor een meetstaat of overzicht voor renovatie en/of sloopwerkzaamheden

- Zorg voor een veilig beheer. Vermijd het beschadigen van het asbestmateriaal. Controleer de toestand jaarlijks op wijzigingen.
- Hemelwater dat afspoelt van asbestcement daken of gevels kan asbestdeeltjes bevatten. Gebruik het enkel voor gesloten circuits (bv. spoelen toiletten). Reinig na het vervangen van het dak of de gevel de dakgoten en regenwaterput of -ton om asbesthoudend sediment of slib te verwijderen
- Bij renovatiewerken aan het dak : Maak de aannemer er op attent dat de dakleien positief getest zijn door het labo op de aanwezigheid van asbest. Hierdoor dient de aannemer ervan op de hoogte gesteld te worden. Bezorg de aannemer het meegesuurde laborapport en het asbestattest.

- Eenvoudige handelingen: mag via doe-het-zelf of door werknemer(s) met opleidingsattest eenvoudige handelingen
Deze toepassing kan door een aannemer die over een opleidingsattest 'eenvoudige handelingen' beschikt of door een particulier zelf (doe-het-zelf), verwijderd worden indien er geen verhoogd risico op vrijgave van

Indien het om een grote hoeveelheid gaat zoals in dit specifiek geval : Voorzichtig in container met asbest bag plaatsen. Indien de gevellen in slechte staat zijn en kans bestaat op breken.

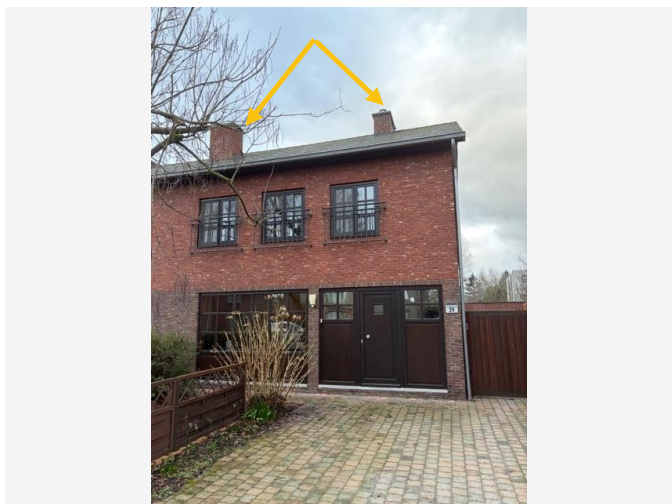
Situeringfoto

Tijdelijke beperking

Reden: Het te onderzoeken materiaal situeert zich hoger dan 3,50 m te rekenen vanaf een veilige ondergrond

Uitleg van de asbestdeskundige: De boven en binnenzijde van de schouw kan niet onderzocht worden. De binnenzijde is via de kachel niet bereikbaar zonder iets te demonteren. De bovenzijde van de schouw bevindt zich op een hoogte van meer dan 3,5 m te rekenen vanaf een veilige ondergrond. Om deze reden is hiervoor een onderzoeksbeperkingsfiche aangemaakt. De schouw is vanop een afstand wel bekeken en op het eerste zicht zijn er geen asbestverdachte materialen zichtbaar.

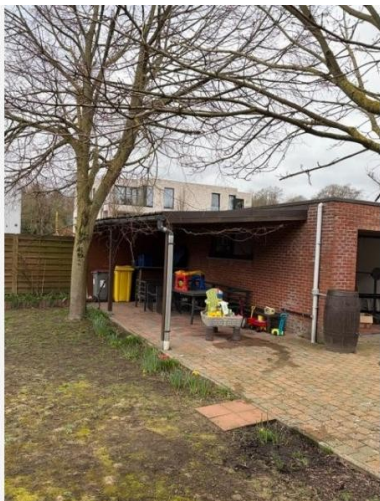
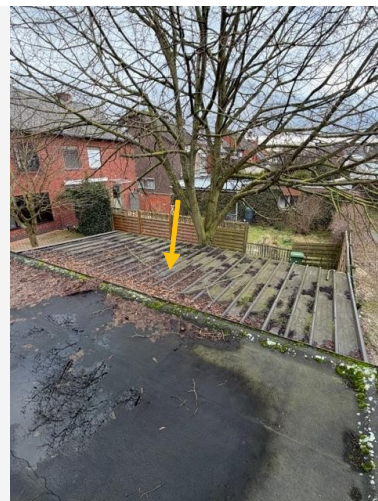
Fiche 3: Overkapping naast garage - niet asbestverdacht

Het dak van de overkapping naast de garage bestaat uit metalen gegolfde platen. De constructie bestaat uit hout.

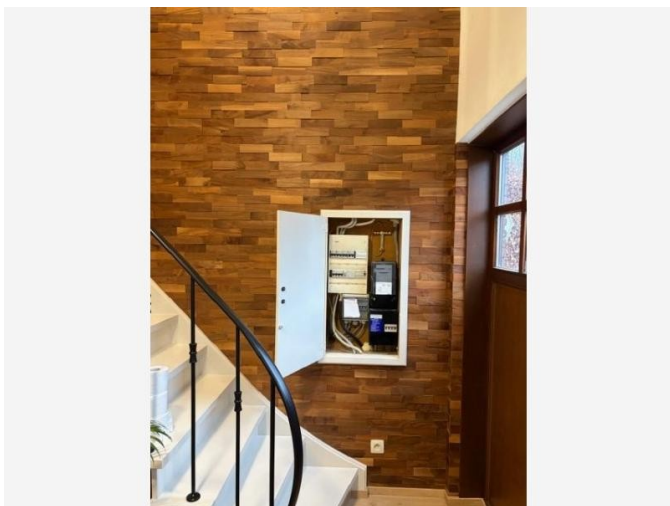
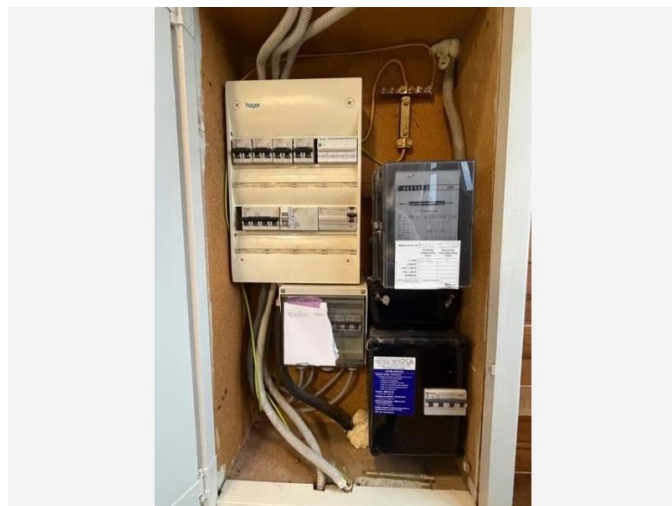
Tijdens de inspectie is de hoofd- elektrischekast en het bijkomend elektriciteitskastje aan de verwarmingsketel onderzocht en beide zijn als niet asbestverdacht beschouwd. Er werden géén bakeliet toepassingen van schakelmateriaal teruggevonden in en rond de woning.

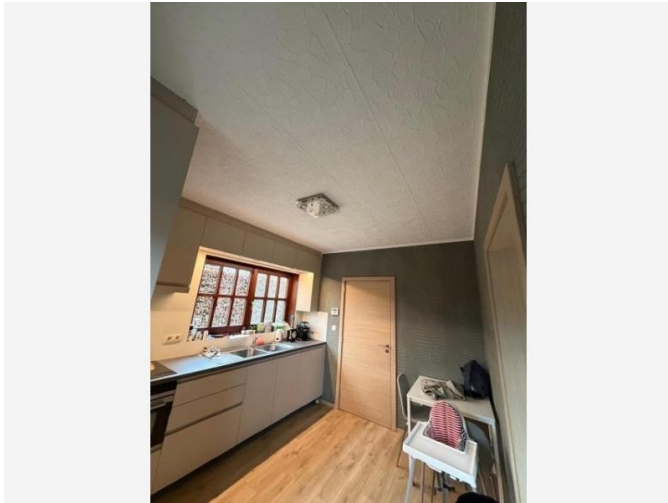
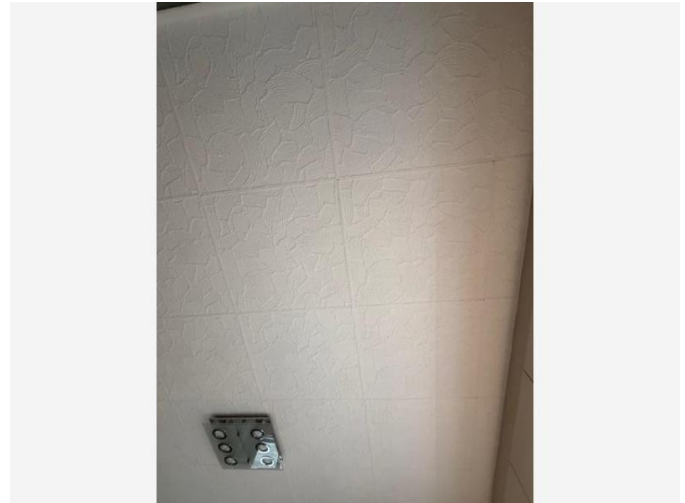
Het plafond in de keuken is onderzocht en als niet asbestverdacht geïdentificeerd. Bovenliggende lagen hebben we niet kunnen onderzoeken tijdens dit niet destructief onderzoek. Het zou kunnen dat er boven het vals plafond nog pleisterwerk en/of een ander materiaal aanwezig is.

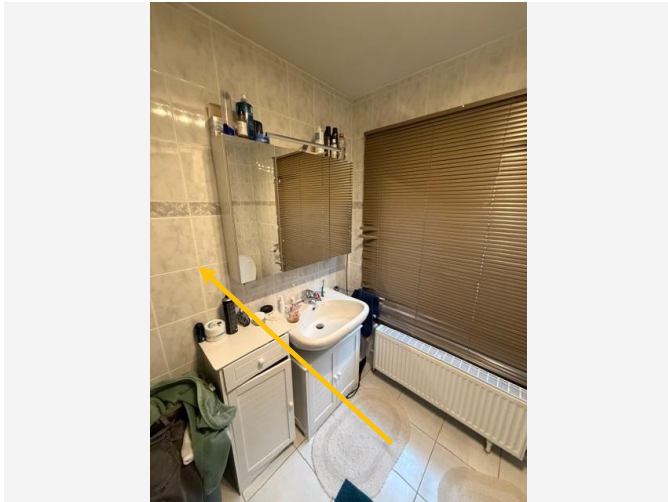
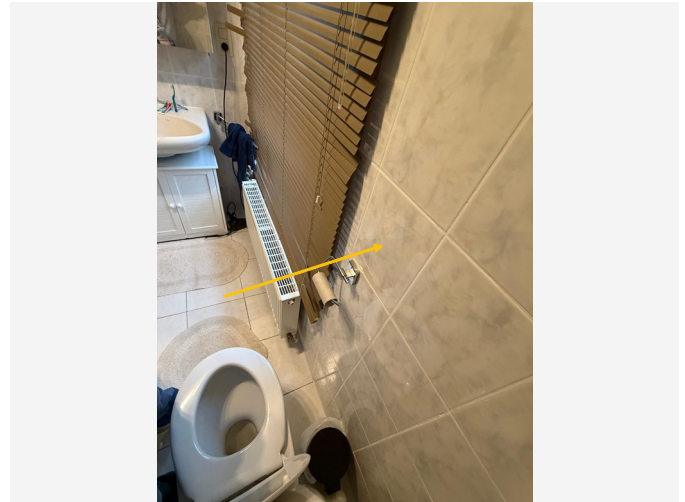
De wandtegels van de badkamer (eerste verdieping) en het toilet (gelijkvloers) zijn als niet asbestverdacht geïdentificeerd. Let wel op voor een achterliggende lijmlaag. Het zou kunnen dat er zich achter de tegel een asbesthoudende lijmlaag bevindt. Let bij renovatiewerken zeker op indien het gaat om een zwarte lijmlaag. Stop de werkzaamheden dan en contacteer een erkende asbestdeskundige die u verder advies zal geven om de situatie zo veilig mogelijk aan te pakken. Gezien de tegels nog allemaal intact waren hebben we geen verder onderzoek kunnen uitvoeren naar de achterliggende lijm of cementlaag achter de wandtegels.

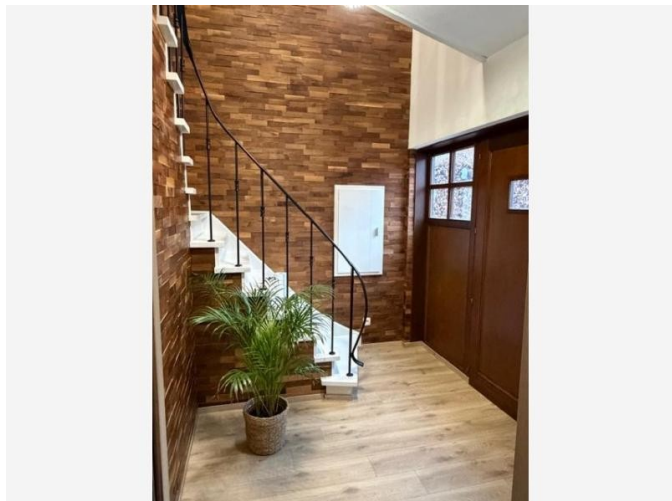
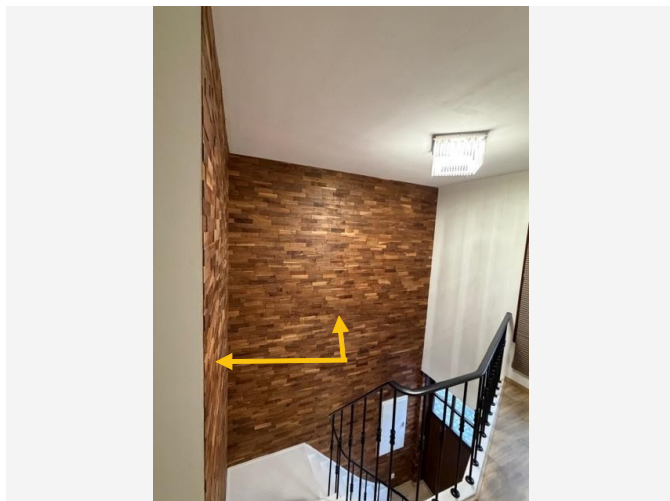
De houten wandbekleding van de gang / deel van de living is als niet asbestverdacht beschouwd tijdens het plaatsbezoek.

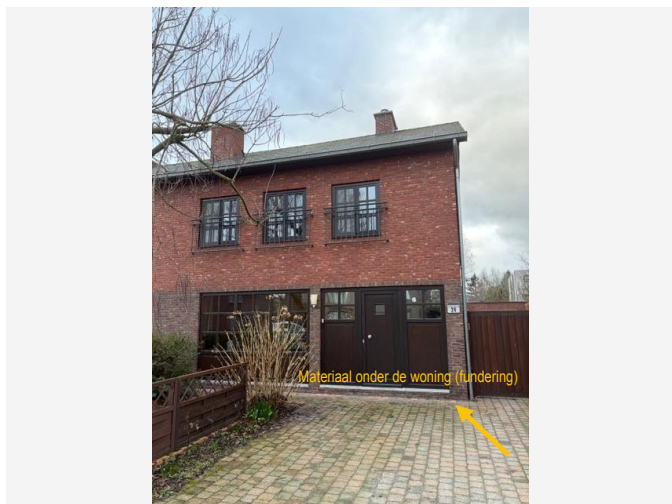
Tijdens ons plaatsbezoek was er geen mogelijkheid om de fundering van de woning te onderzoeken. Er is geen toegankelijke kruipkelder aanwezig in de woning.

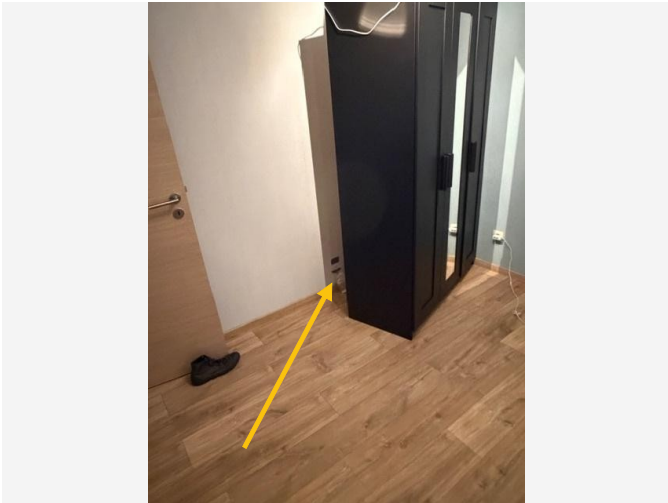
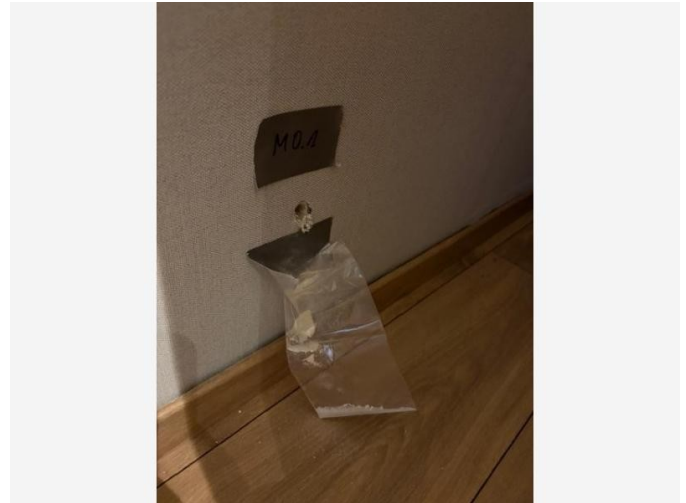
Geen asbest

#	Type	Referentie	Resultaat
9.1	Mengmonster	M0.1	Geen asbest

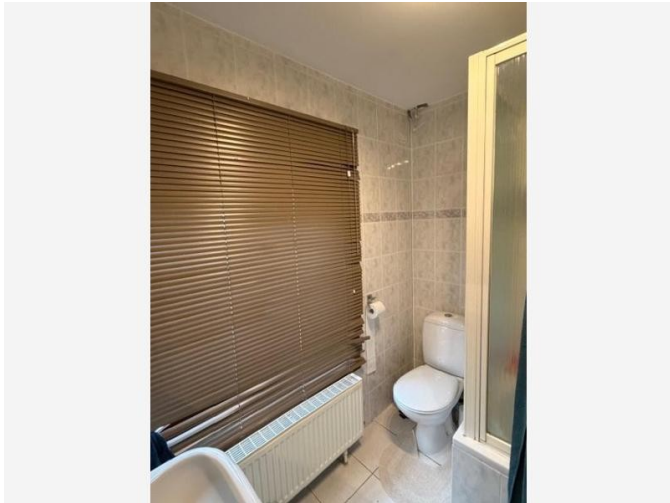
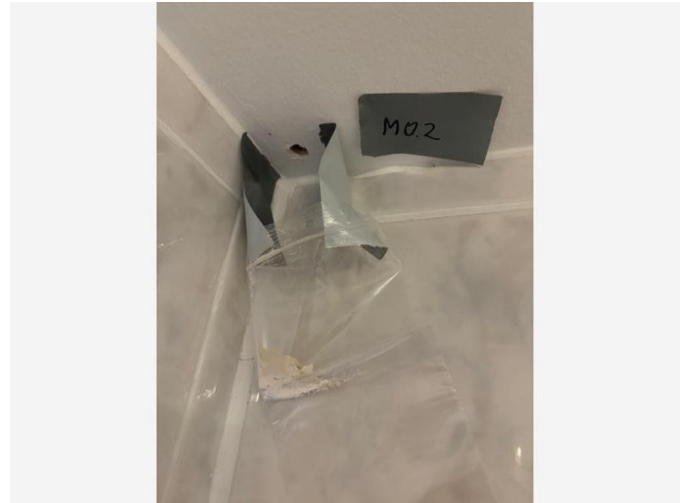
Geen asbest

#	Type	Referentie	Resultaat
10.1	Mengmonster	M0.2	Geen asbest

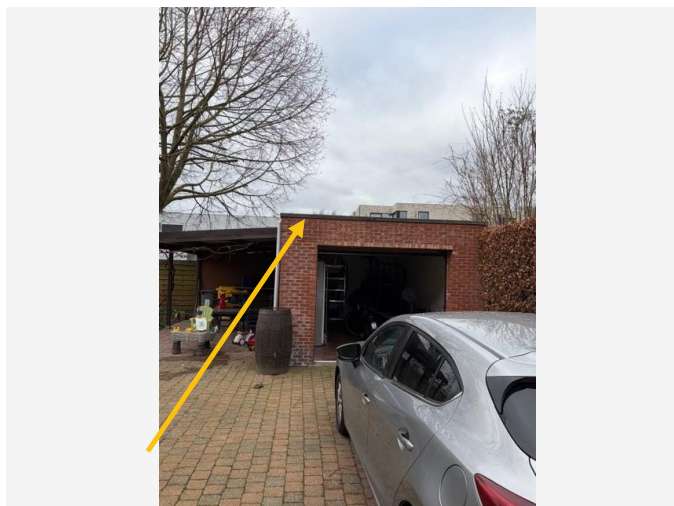
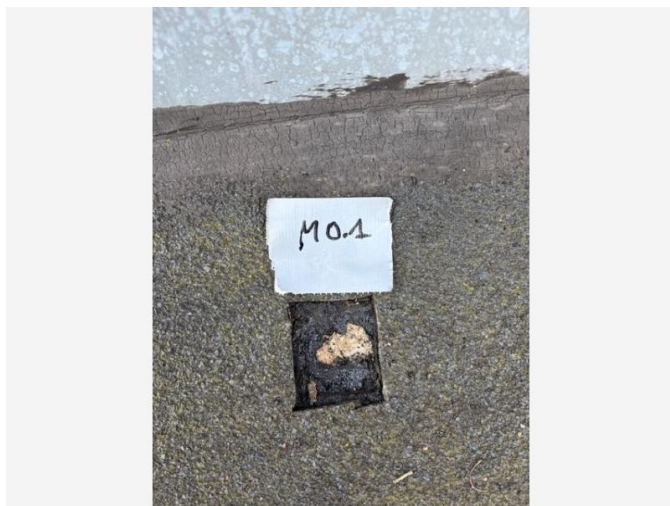
Fiche 11: Roofing garage

Geen asbest

#	Type	Referentie	Resultaat
11.1	Puntmonster	M01	Geen asbest

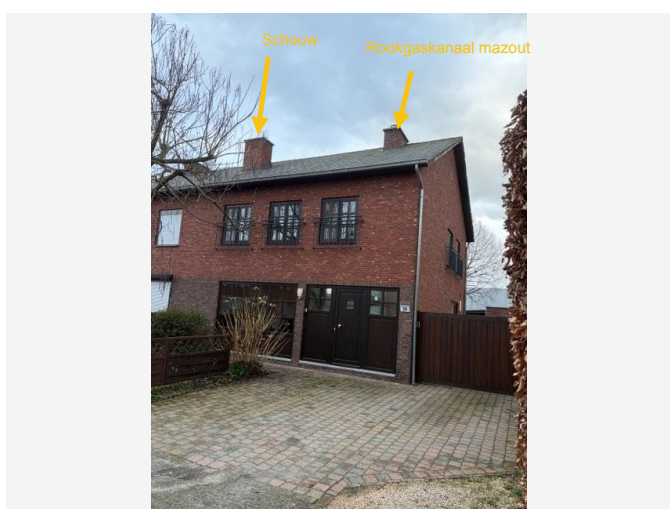
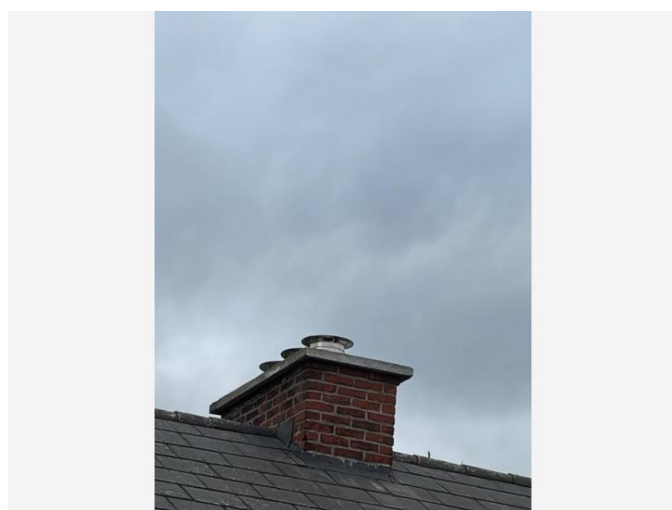
Beschrijving	Notitie	Terug te vinden op plannen
Fiche 12: Materialen aan de rookgaskanalen	<p>Tijdens de inspectie hebben we 1 rookgaskanaal en 1 schoorsteen teruggevonden.</p> <p>De schoorsteen (voor een schouw) betreft een gedeelde schouw met de burens. De schoorsteen op de gelijkvloerse verdieping is gedemonteerd. Deze is niet meer in gebruik. Het rookgaskanaal dat zich bevindt vanuit het technisch lokaal tot aan het dak, wordt gebruikt als uitlaat voor de mazoutketel.</p> <p>We hebben de boven en binnenzijde van de 2 schouwen niet kunnen onderzoeken, dat zal beschreven worden in een beperktingsfiche. Vanop een afstand lijken beide schouwen niet verdacht. Let op bij eventuele renovatiewerken als de buis of koker in de schouw zichtbaar wordt. Indien er twijfels zijn of het om een asbestcementbuis zou gaan, contacteer dan een erkende asbestdeskundige.</p>	Plan 1.9: Zij-aanzicht woning zijgevel

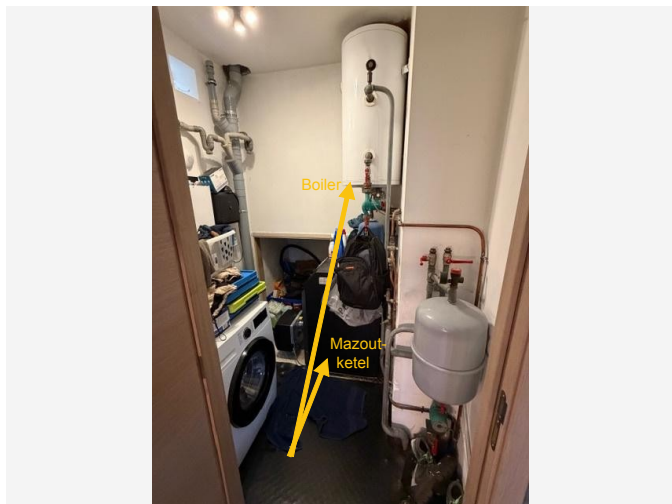
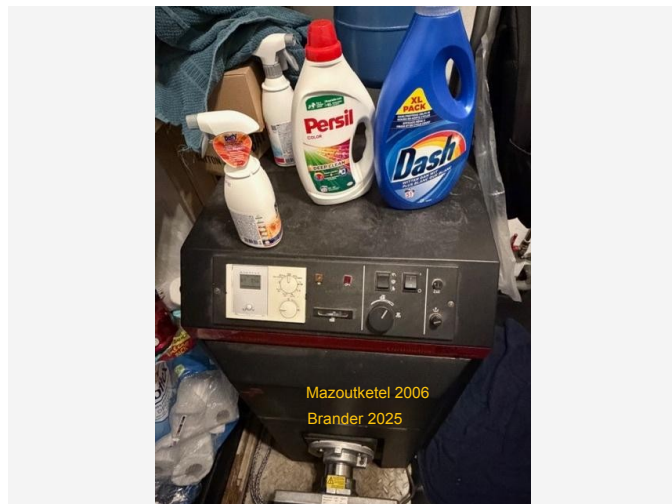
Fiche 13: Stookolieketel - niet asbestverdacht - bouwjaar 2006

<p>Fiche 13: Stookolieketel - niet asbestverdacht - bouwjaar 2006</p>	<p>Tijdens het onderzoek is de verwarmingsketel onderzocht.</p> <p>Op de mazoutketel en brander is geen bouwjaar terug te vinden. Wél is er door het bewijsmateriaal van de eigenaar besloten dat de brander recent vervangen is. Factuur 64BV25 van firma G-Tech bewijst dat de brander van het type "OLIE BRANDER TYPE ACV BMV1 LOW NOX" vervangen is rond de periode van april 2025. De oorspronkelijke mazouttank van de ketel is geplaatst in 2006. Hierdoor kunnen we ervanuit gaan dat er zich in de rest van de mazoutketel en de mazouttank geen asbestverdachte materialen bevinden. Datum van plaatsing "09/10/2006"</p> <p>Het bewijsdocument van firma G-Tech is ook een aanduiding gemaakt dat de stookoliebrander vervangen is op 29/04/2025 op adres "Bristolhof 24, 2400 Mol". Bijkomend werd ook het originele document bezorgd van de stookolie ketel "Saint Roch Couvin". We hebben dit bekeken en hierin staat niets over het gebruik van asbestverdachte materialen. Met alle bewijsdocumenten die we ontvangen hebben, kunnen we ervanuit gaan dat er geen asbestverdachte materialen gebruikt werden</p>	<p>Plan 1.3: Plan woning gelijkvloers 3</p>

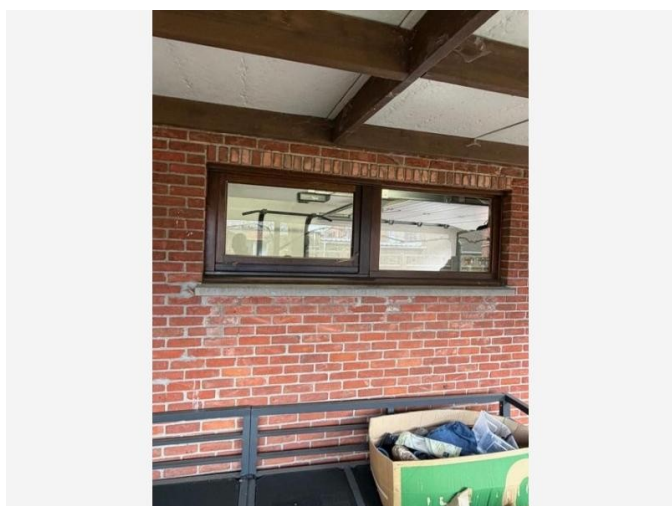
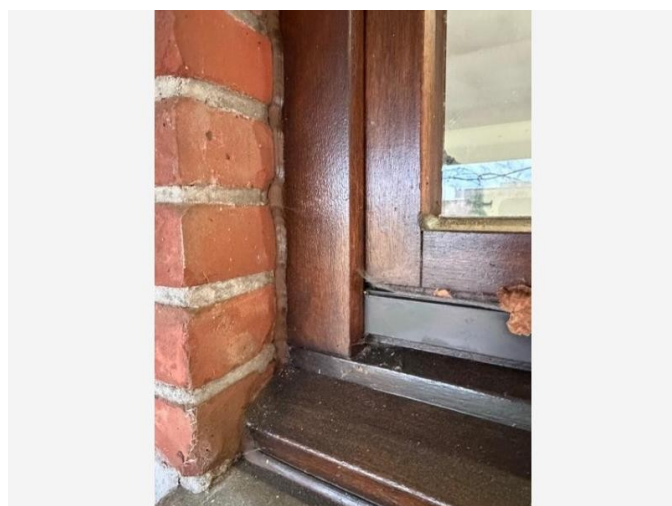
Fiche 14: Mastiek ramen over de hele woning/garage niet asbestverdacht

<p>Fiche 14: Mastiek ramen over de hele woning/garage niet asbestverdacht</p>	<p>De mastiek is als niet asbestverdacht geïdentificeerd. De mastiek is soepel (als je hem met je vinger indrukt veert hij in, het is een silicone afwerkingskit dat gebruikt werd.</p>	<p>Plan 1.3: Plan woning gelijkvloers 3 Plan 1.6: Plan woning eerste verdieping 3</p>
