# Asbestinventarisatetest

Rauwelkoven 8, 2440 Geel

Attestnummer : 20260415-000164.000

Uitgegeven op : 15.04.2026

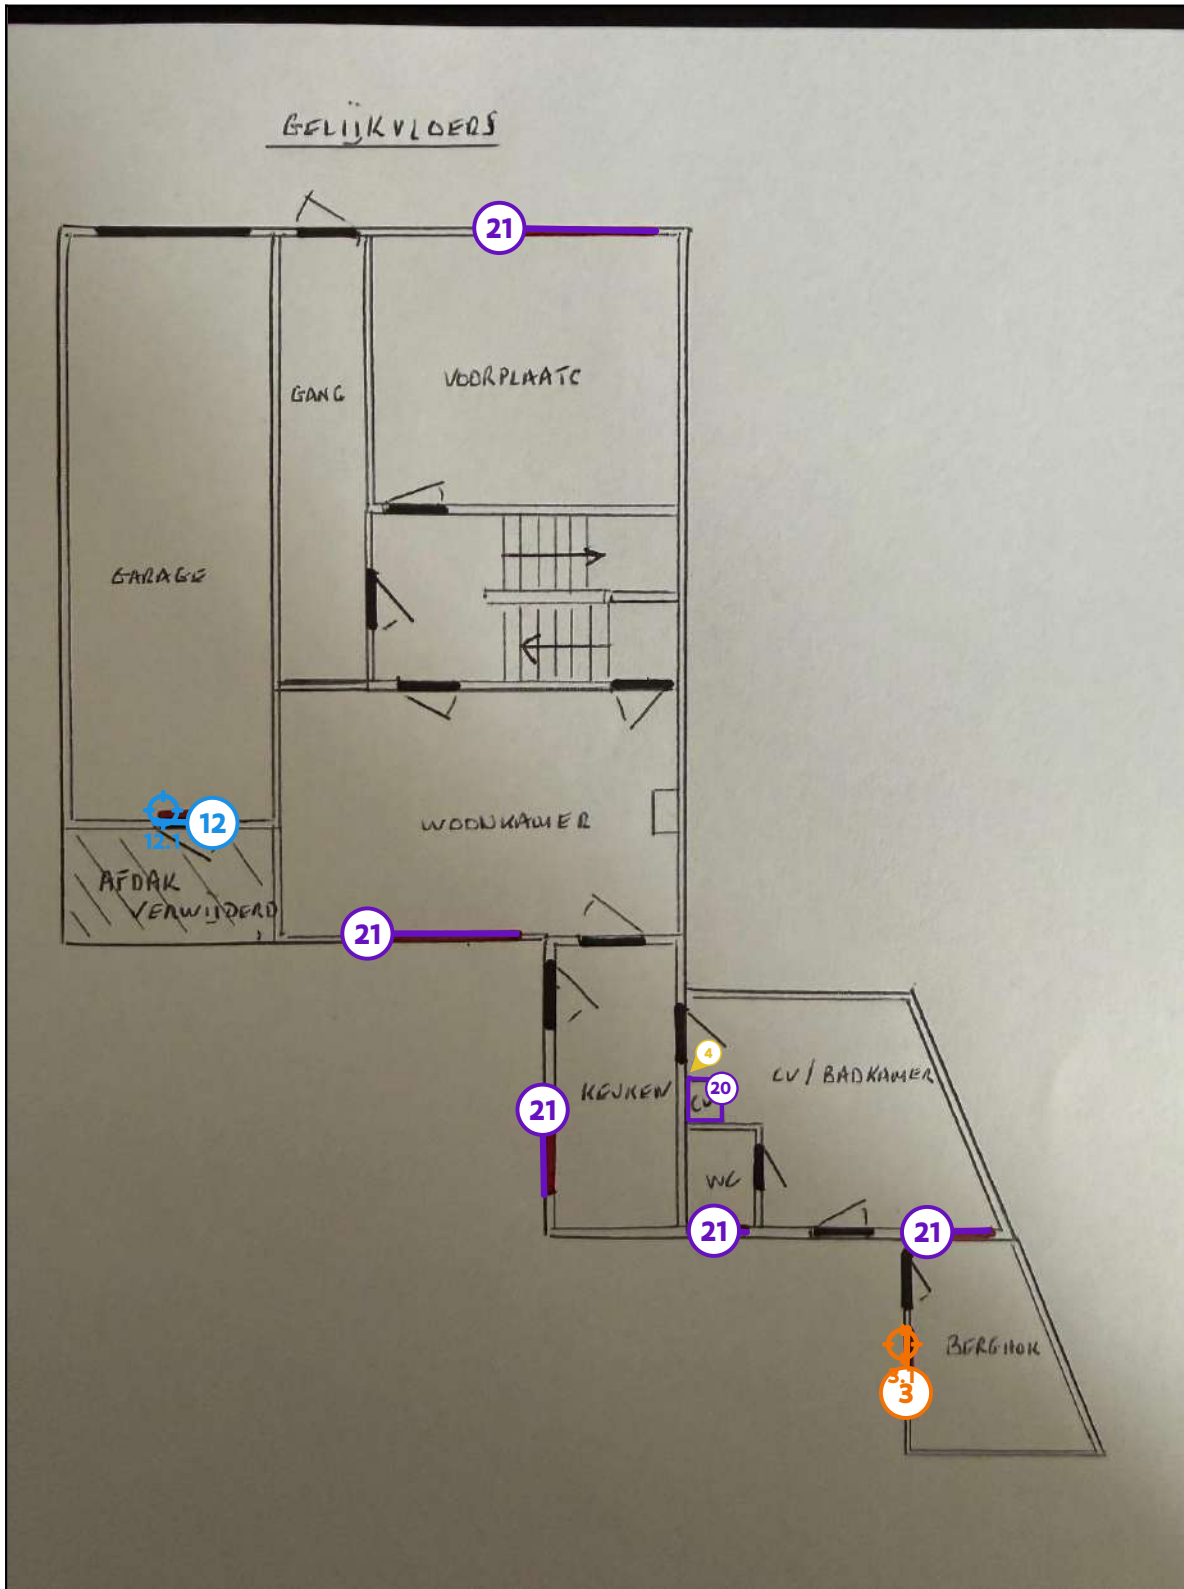
# Plan 1.1: gelijkvloers

3. Mastiek raam berging	Asbestmateriaal	Verwijderen
3.1 Code: mm 01	Puntmonster	-
4. Bakeliet schakelkast en lichtarmatuur	Asbestmateriaal	Zorgvuldig beheren
12. Mastiek raam/deur garage en kelder	Geen asbest	-
12.1 Code: mm 03	Puntmonster	-
20. CV-ketel (niet verdacht)	Overige ruimte of materiaal	-
21. Kit ramen woning	Overige ruimte of materiaal	-

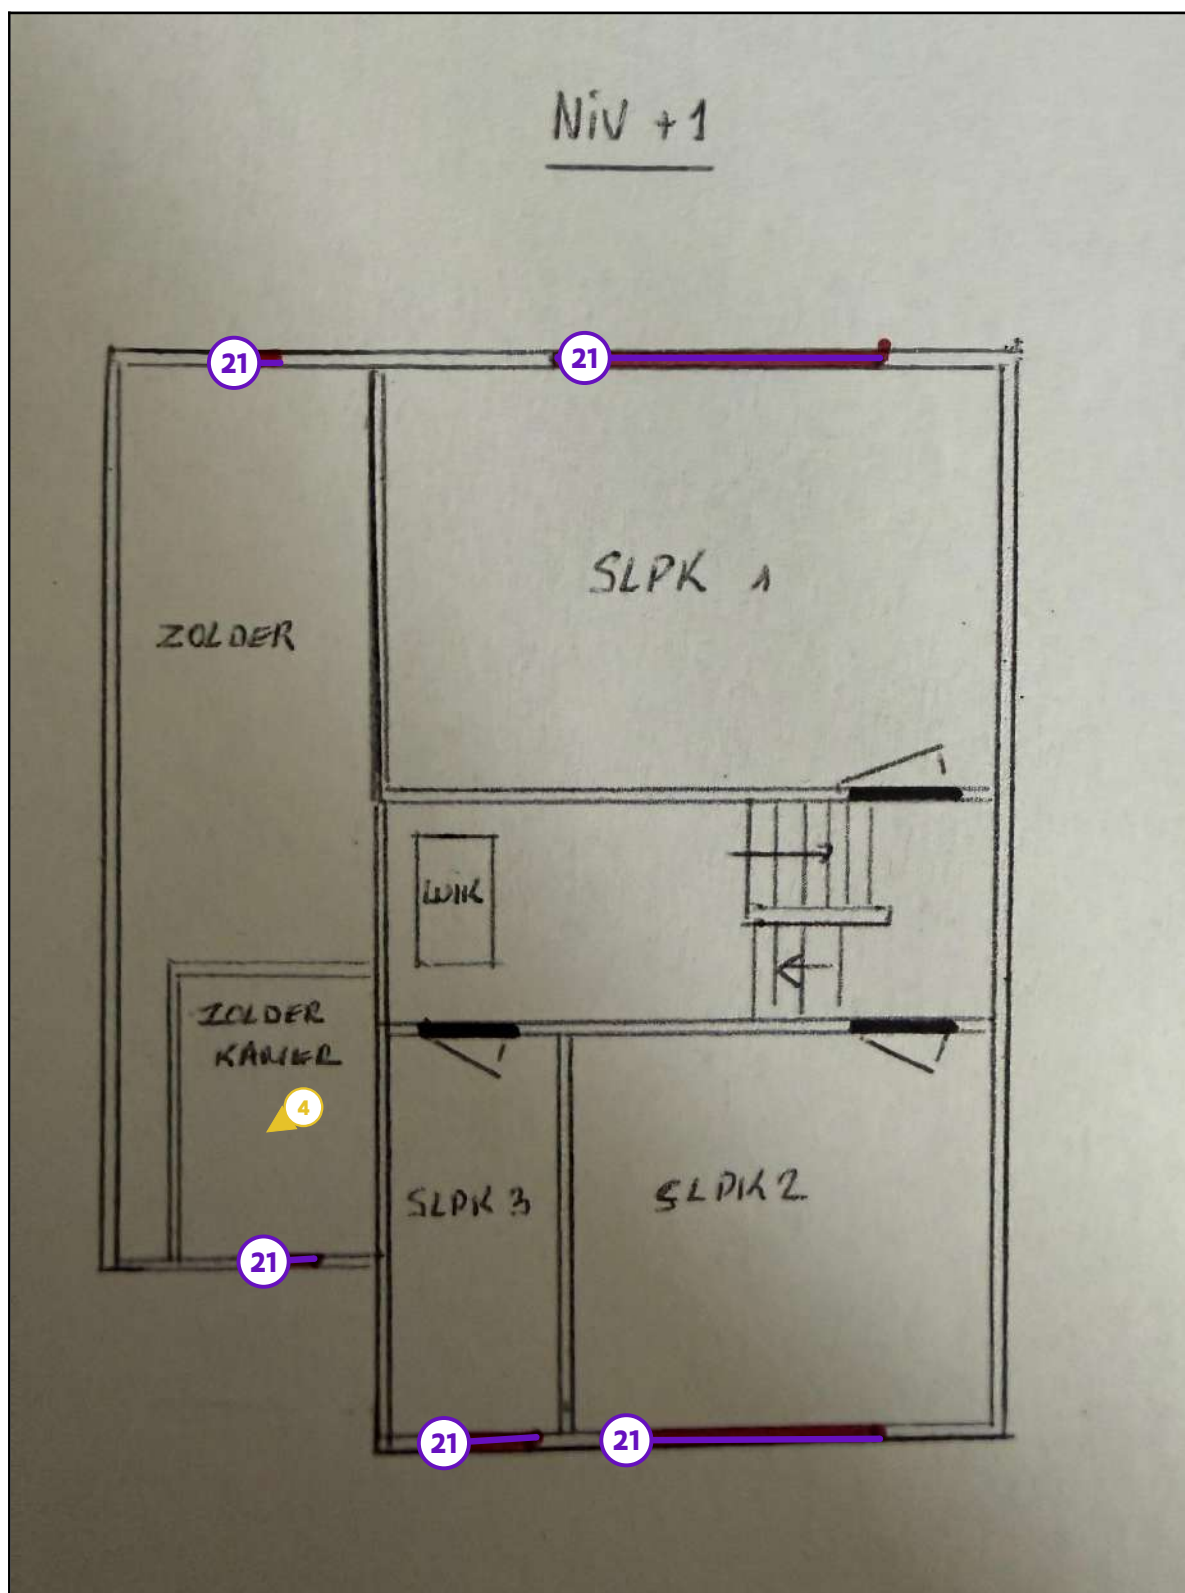
## Plan 1.5: Niv +1

4. Bakeliet schakelkast en lichtarmatuur	Asbestmateriaal	Zorgvuldig beheren
21. Kit ramen woning	Overige ruimte of materiaal	-

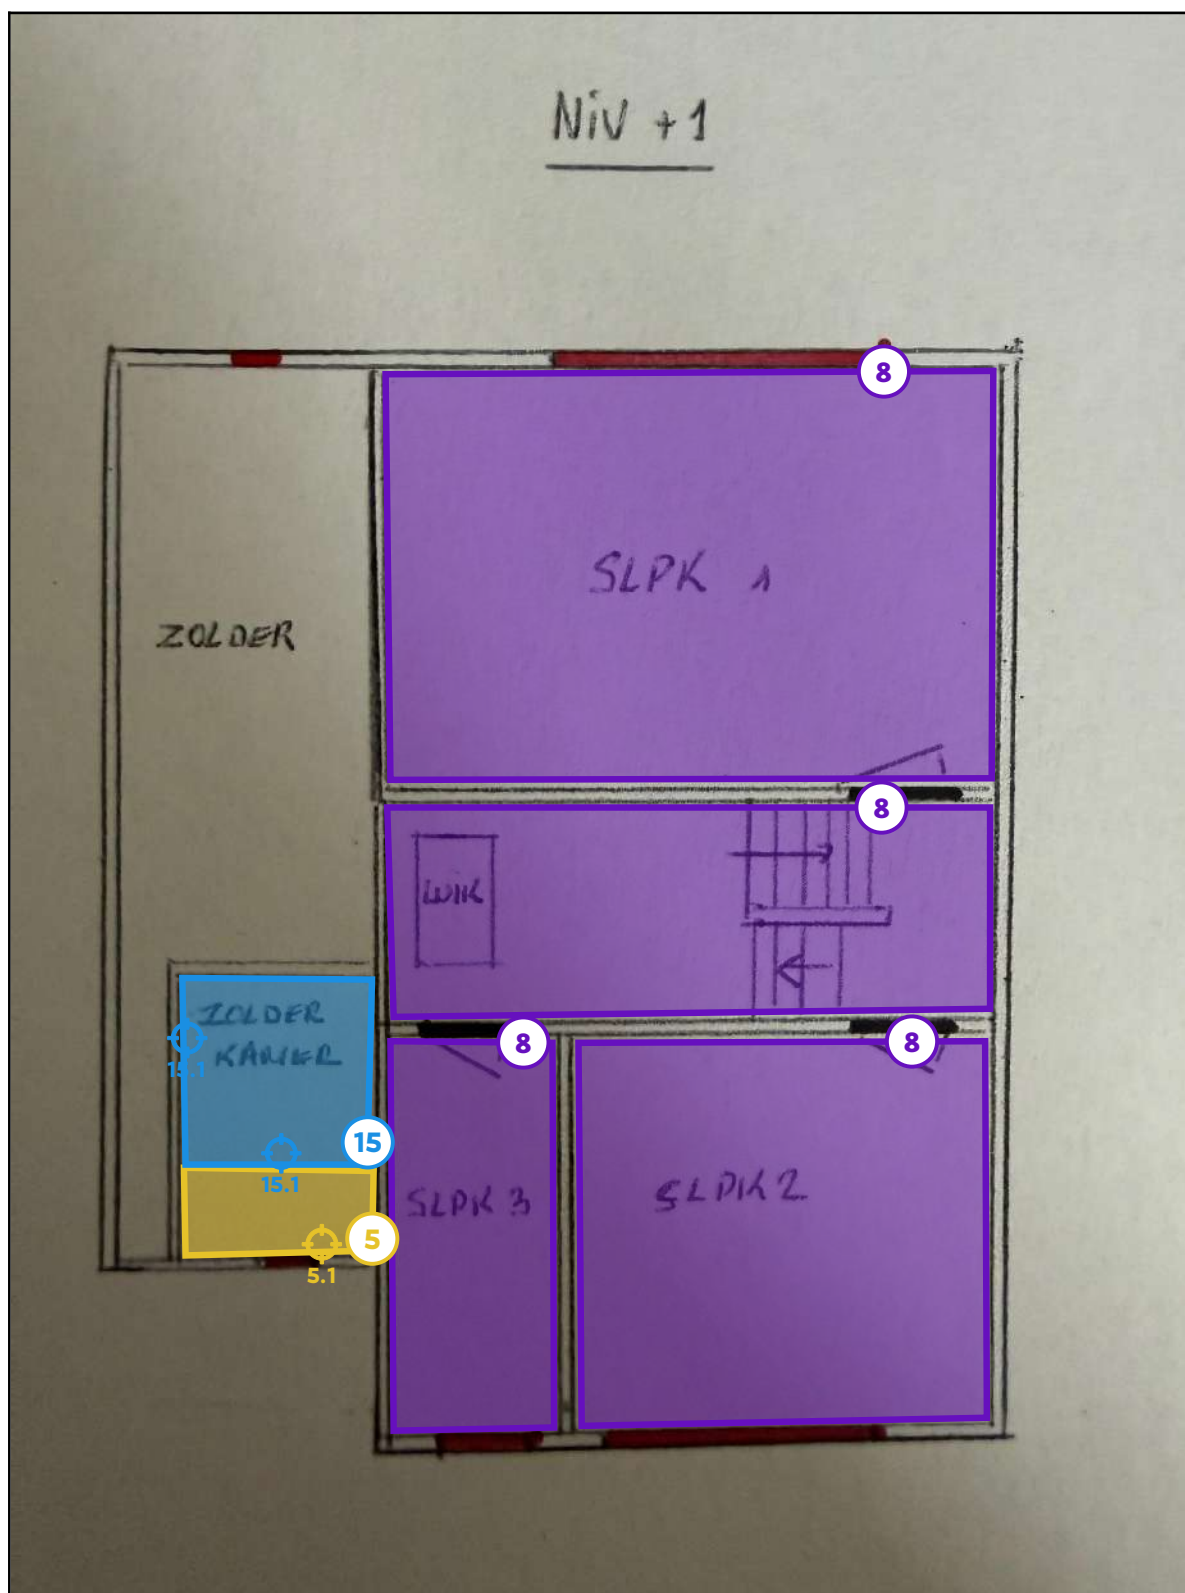
## Plan 1.7: Niv +1 (pleisterwerk plafonds)

5. Plafond /schuine wand kamer boven garage type Menuiserite	Asbestmateriaal	Zorgvuldig beheren
5.1 Code: mm 04	Puntmonster	-
8. Plafonds bestaande uit voorzetpanelen	Advies	-
15. Pleisterwerk plafonds (kamer boven garage)	Geen asbest	-
15.1 Code: mm 06	Mengmonster	-

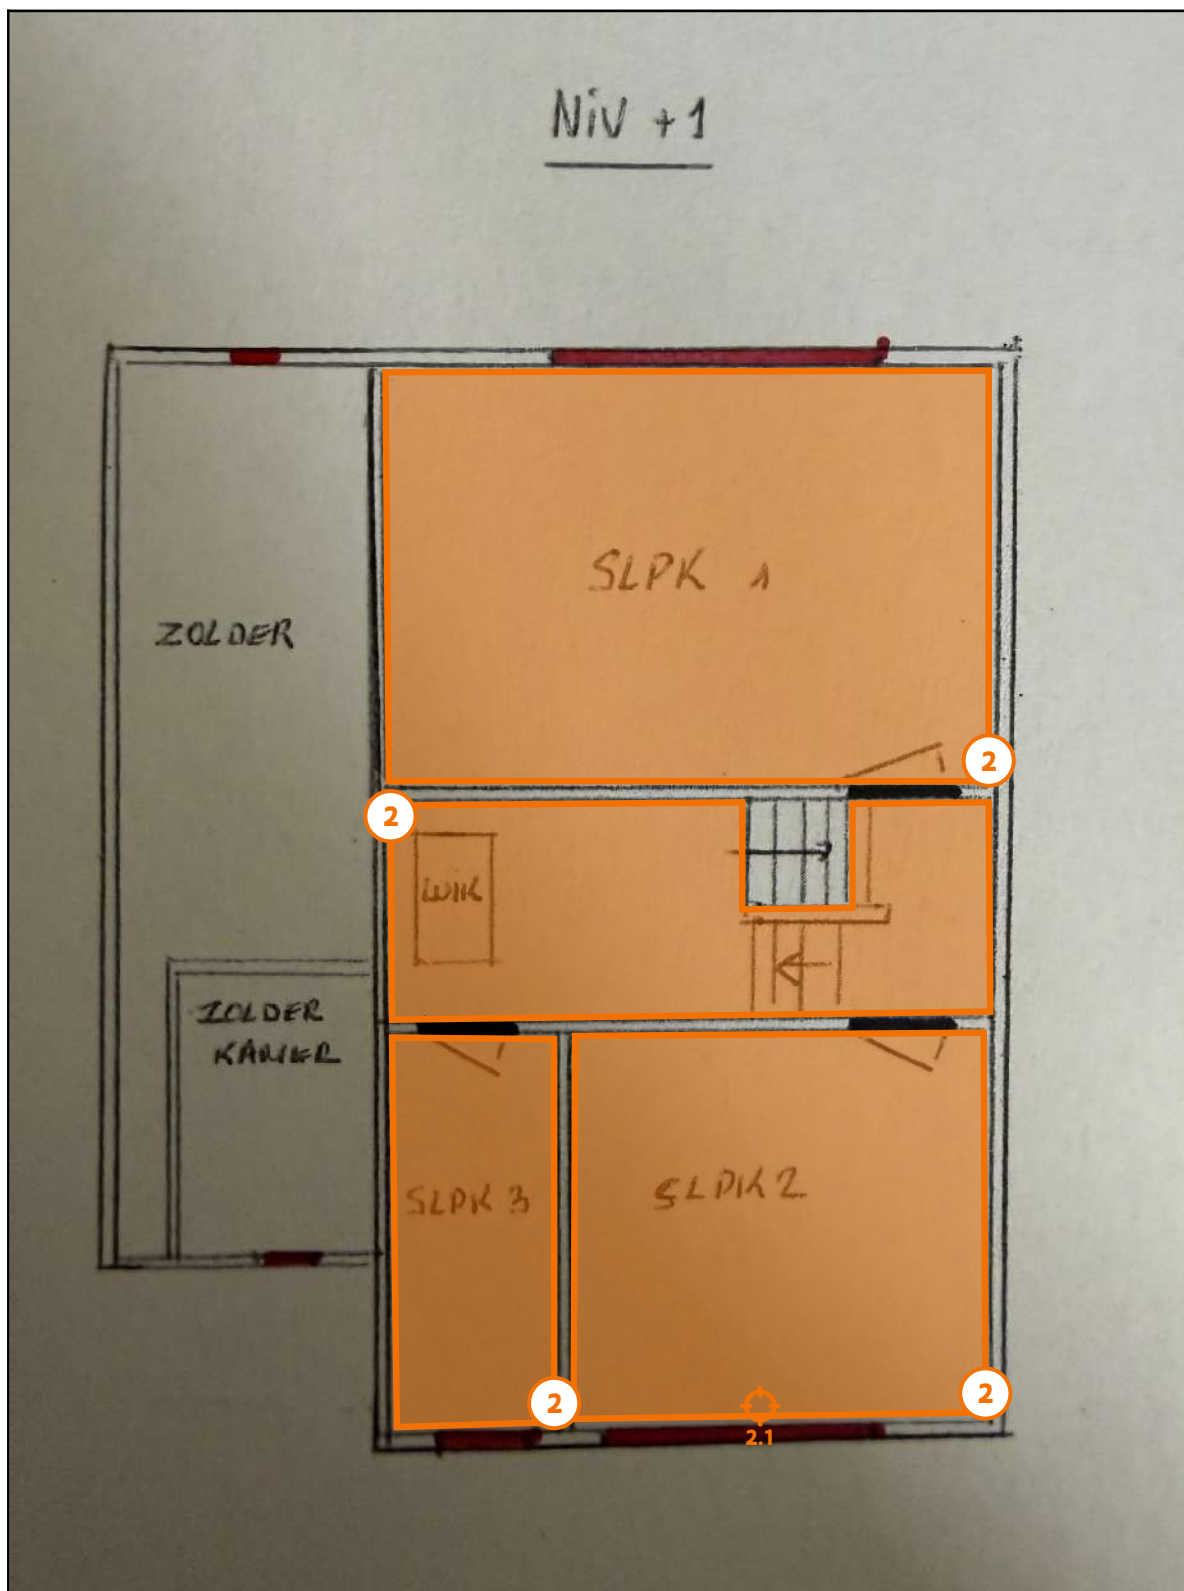
## Plan 1.8: Niv +1 (vloerbekleding)

2. Vinyl woning Niv +1	Asbestmateriaal	<a href="#">Verwijderen</a>
2.1 Code: mm 07	Puntmonster	-

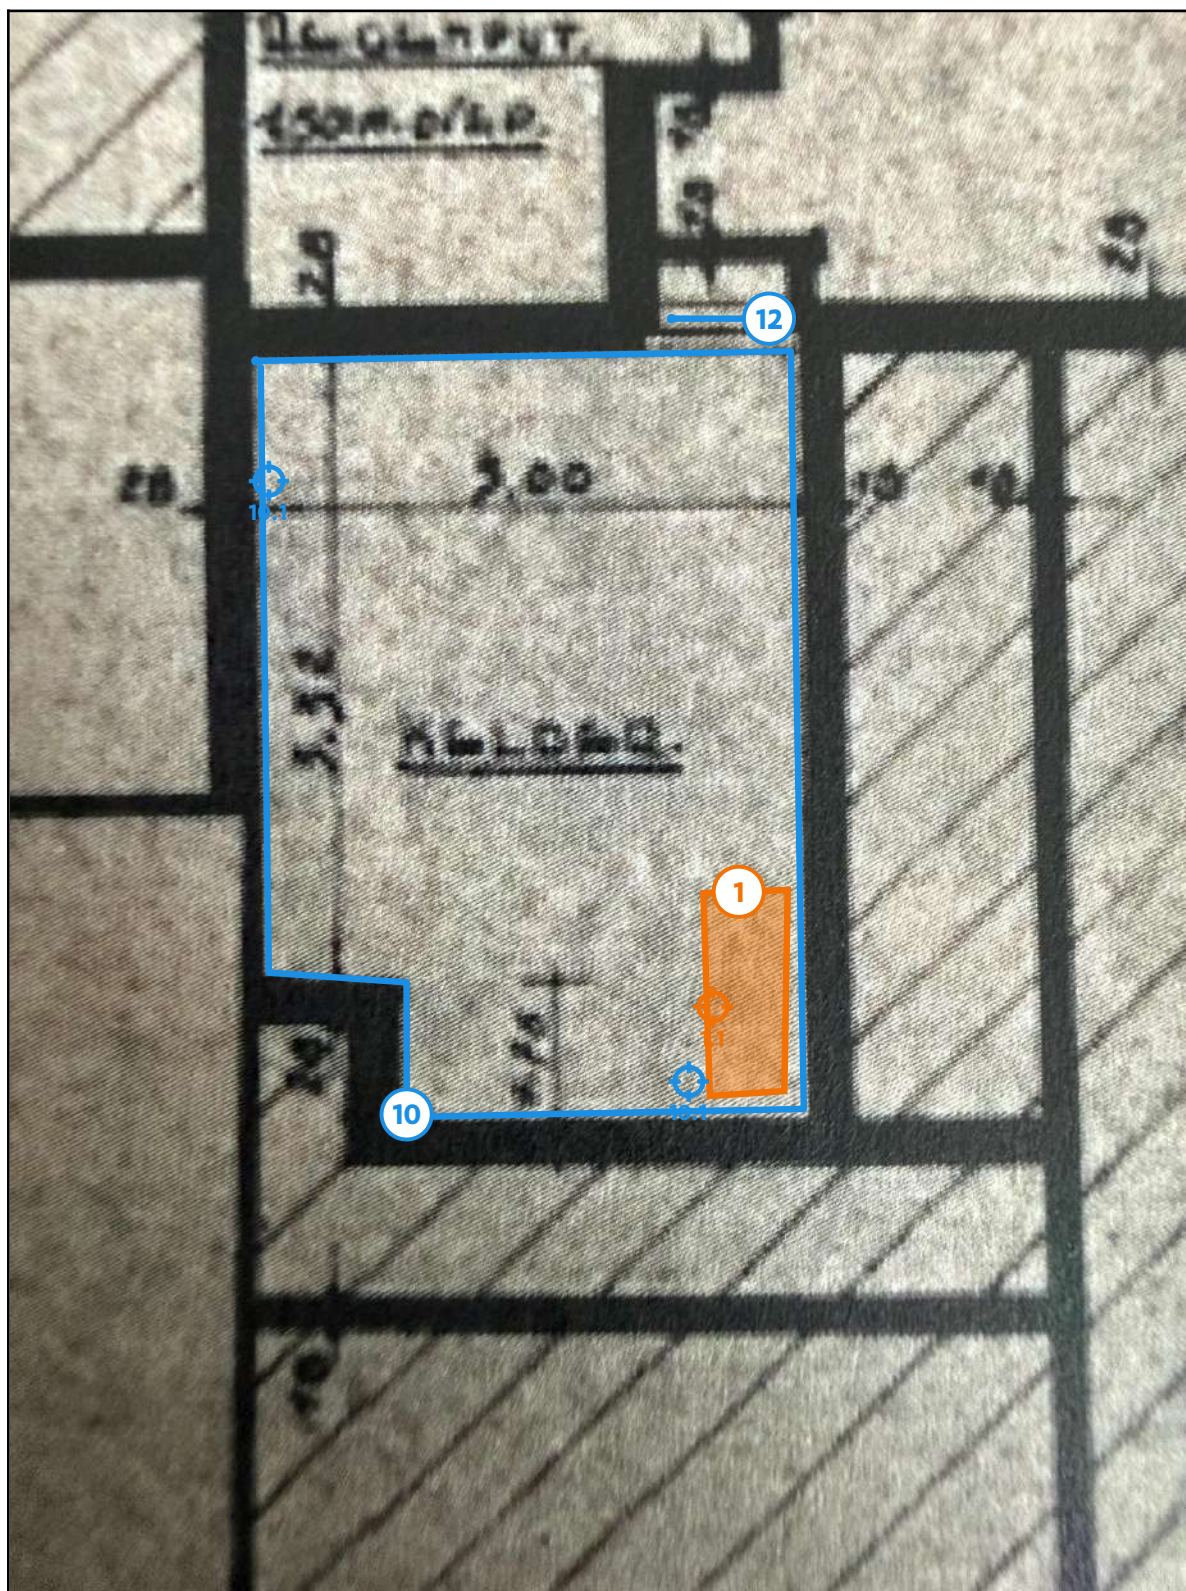
## Plan 1.9: kelder

1. Vloerzeil op keldertrap	Asbestmateriaal	<a href="#">Verwijderen</a>
1.1 Code: mm 08	Puntmonster	-
10. Cementen smeerlaag kelder	Geen asbest	-
10.1 Code: mm 14	Mengmonster	-
12. Mastiek raam/deur garage en kelder	Geen asbest	-

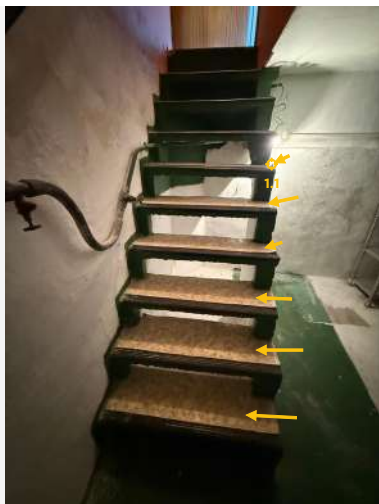
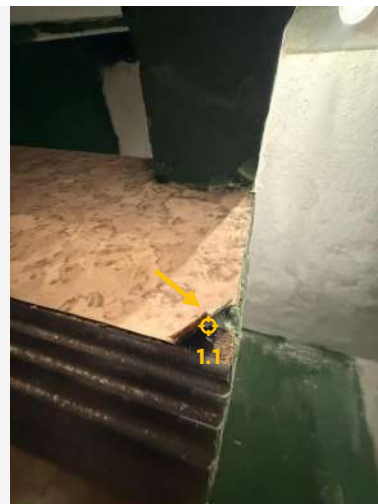
Eindbeoordeling materiaalrisico	Verhoogd materiaalrisico en/of verhoogde kans op vezelvrijgave
---------------------------------	--

Gebondenheid	Categorie 2: niet-hechtgebonden met matrix
Asbestsoort (vezeltype)	Alleen chrysotiel aanwezig
Asbestconcentratie	Hoog ( $\geq 50\%$ )
Afschermingsgraad van het gehele materiaal	Geheel of deels vrij aan de binnenlucht, maar geen contact met binnenluchtstromen
Toestand van het materiaal	Licht beschadigd, licht verweerd. Intacte calciumsilicaatplaat of materiaal met categorie 3-gebondenheid

#	Type	Referentie	Resultaat
1.1	Puntmonster	mm 08	Chrysotiel

<b>Beschrijving</b>	Vloerzeil op keldertrap
<b>Omgeving</b>	Binnen
<b>Primaire drager</b>	Vloer
<b>Asbestmateriaal</b>	Prefab - afwerking - Vloerzeil
<b>Bindmiddel van asbestmateriaal</b>	Karton - papier - viltachtig
<b>Gebondenheid op basis van bindmiddel</b>	Niet-hechtgebonden
<b>Hoeveelheid (oppervlakte - aantal)</b>	<ul style="list-style-type: none"><li>• 1,50 m<sup>2</sup> - 1 stuk</li></ul>
<b>Totale oppervlakte</b>	1,50 m <sup>2</sup>
<b>Eenvoudig bereikbaar</b>	Ja
<b>Bevestigingswijze</b>	<ul style="list-style-type: none"><li>• Verlijmd, ingegoten, versmeerd</li></ul>
<b>Identificatiemethode</b>	Een monstername door de asbestdeskundige met laboanalyse door een asbestlabo.
<b>Destructieve handeling voor identificatie</b>	Nee
<b>Opmerking</b>	De hoeveelheid is een zo nauwkeurig mogelijke opmeting. Hieraan kunnen evenwel geen rechten worden ontleend.

Verwijderen

- Zorg voor een veilig beheer. Vermijd het beschadigen van het asbestmateriaal. Controleer de toestand jaarlijks op wijzigingen.

- Hermetische zone (erkend asbestverwijderaar)  
Deze toepassing kan enkel door een erkende asbestverwijderaar via de methodiek van hermetische zone verwijderd worden omdat verwijdering via de methodiek van eenvoudige handelingen en/of couveusezakmethode niet mogelijk is; en er automatisch een verhoogd risico op vrijgave van asbestvezels (max. concentratie 0,01 vezels/cm - CODEX Art. VI.3-54) ontstaat. (Bron: CODEX - Art. VI.3-61.- par 1.)

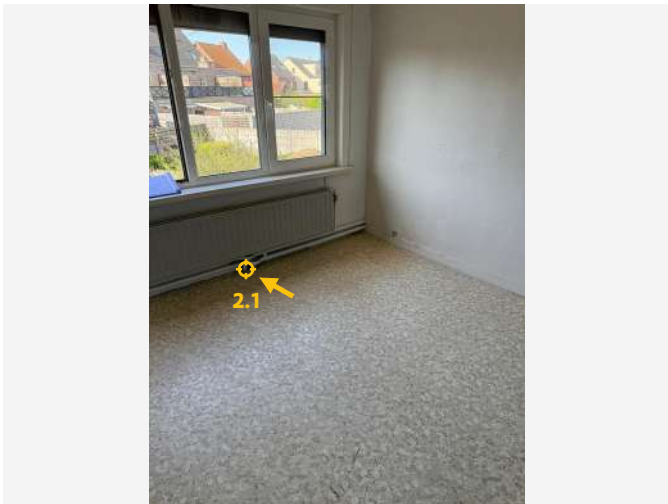
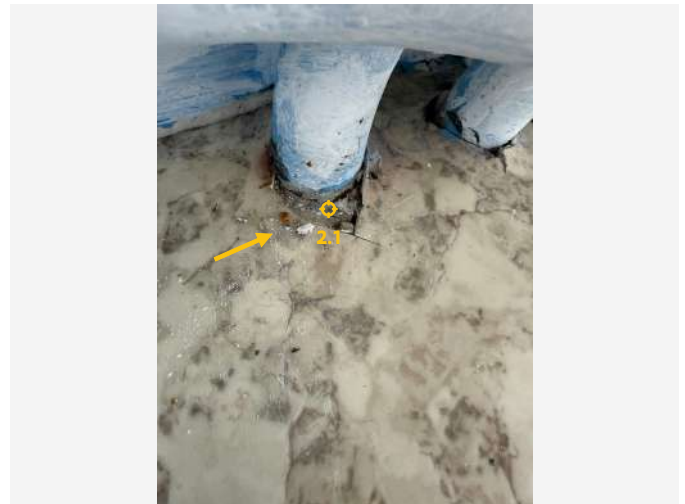
Eindbeoordeling materiaalrisico	Laag materiaalrisico en/of verlaagde kans op vezelvrijgave
---------------------------------	--

Gebondenheid	Categorie 2: niet-hechtgebonden met matrix
Asbestsoort (vezeltype)	Alleen chrysotiel aanwezig
Asbestconcentratie	Hoog ( $\geq 50\%$ )
Afschermingsgraad van het gehele materiaal	Geheel of deels vrij aan de binnenlucht, maar geen contact met binnenluchtstromen
Toestand van het materiaal	Onbeschadigd, niet verweerd

#	Type	Referentie	Resultaat
2.1	Puntmonster	mm 07	Chrysotiel

<b>Beschrijving</b>	Vinyl woning Niv +1
<b>Omgeving</b>	Binnen
<b>Primaire drager</b>	Vloer
<b>Asbestmateriaal</b>	Prefab - afwerking - Vloerzeil
<b>Bindmiddel van asbestmateriaal</b>	Karton - papier - viltachtig
<b>Gebondenheid op basis van bindmiddel</b>	Niet-hechtgebonden
<b>Hoeveelheid (oppervlakte - aantal)</b>	<ul style="list-style-type: none"><li>• 40,00 m<sup>2</sup> - 1 stuk</li></ul>
<b>Totale oppervlakte</b>	40,00 m <sup>2</sup>
<b>Eenvoudig bereikbaar</b>	Ja
<b>Bevestigingswijze</b>	<ul style="list-style-type: none"><li>• Verlijmd, ingegoten, versmeerd</li></ul>
<b>Identificatiemethode</b>	Een monstername door de asbestdeskundige met laboanalyse door een asbestlabo.
<b>Destructieve handeling voor identificatie</b>	Nee
<b>Opmerking</b>	De hoeveelheid is een zo nauwkeurig mogelijke opmeting. Hieraan kunnen evenwel geen rechten worden ontleend.

Verwijderen

- Zorg voor een veilig beheer. Vermijd het beschadigen van het asbestmateriaal. Controleer de toestand jaarlijks op wijzigingen.

- Hermetische zone (erkend asbestverwijderaars)  
Deze toepassing kan enkel door een erkende asbestverwijderaars via de methodiek van hermetische zone verwijderd worden omdat verwijdering via de methodiek van eenvoudige handelingen en/of couveusezakmethode niet mogelijk is; en er automatisch een verhoogd risico op vrijgave van asbestvezels (max. concentratie 0,01 vezels/cm - CODEX Art. VI.3-54) ontstaat. (Bron: CODEX - Art. VI.3-61.- par 1.)

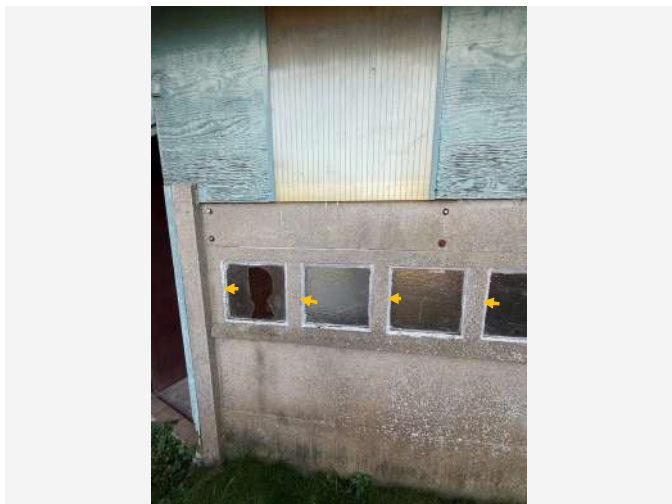
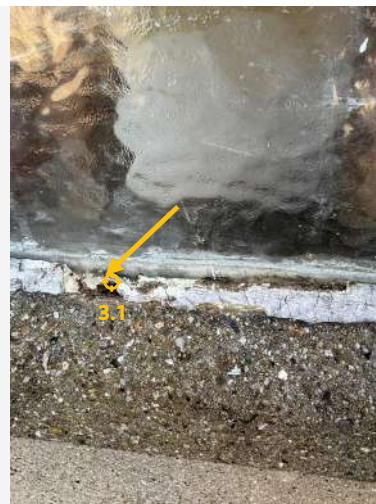
Eindbeoordeling materiaalrisico	Verhoogd materiaalrisico en/of verhoogde kans op vezelvrijgave
---------------------------------	--

Beschrijving	Mastiek raam berging
Omgeving	Buiten
Primaire drager	Wandopening verticaal (raam, deur, ...)
Asbestmateriaal	In-situ afwerkingslagen - Pasta, stopverf, voegsel, stopsel, vulsel, mastiek, katten, ...
Bindmiddel van asbestmateriaal	Kitten, mastiek, pasta
Gebondenheid op basis van bindmiddel	Hecht
Hoeveelheid (gewicht - aantal)	<ul style="list-style-type: none"><li>• 0,50 kg - 1 stuk</li></ul>
Totaal gewicht	0,50 kg
Eenvoudig bereikbaar	Ja
Bevestigingswijze	<ul style="list-style-type: none"><li>• Verlijmd, ingegoten, versmeerd</li></ul>
Identificatiemethode	Een monstername door de asbestdeskundige met laboanalyse door een asbestlabo.
Destructieve handeling voor identificatie	Nee
Opmerking	De hoeveelheid is een zo nauwkeurig mogelijke opmeting. Hieraan kunnen evenwel geen rechten worden ontleend.

Verwijderen

- Zorg voor een veilig beheer. Vermijd het beschadigen van het asbestmateriaal. Controleer de toestand jaarlijks op wijzigingen.

- Eenvoudige handelingen: mag via doe-het-zelf of door werknemer(s) met opleidingsattest eenvoudige handelingen  
Deze toepassing kan door een aannemer die over een opleidingsattest eenvoudige handelingen beschikt of door een particulier (doe-het-zelf), verwijderd worden indien er geen verhoogd risico op vrijgave van asbestvezels (max. concentratie 0,01 vezels/cm<sup>3</sup> - CODEX Art. VI.3-54) ontstaat en de toepassing voorafgaand wordt gefixeerd/bevochtigd; de individuele elementen zonder machinale werktuigen (boormachine, slijpschijf, hogedrukreiniger,...) en zonder breken of gooien een voor een losgemaakt worden; en ten slotte dubbel en luchtdicht verpakt weggevoerd worden naar een erkend afvalpunt (recyclagepark).

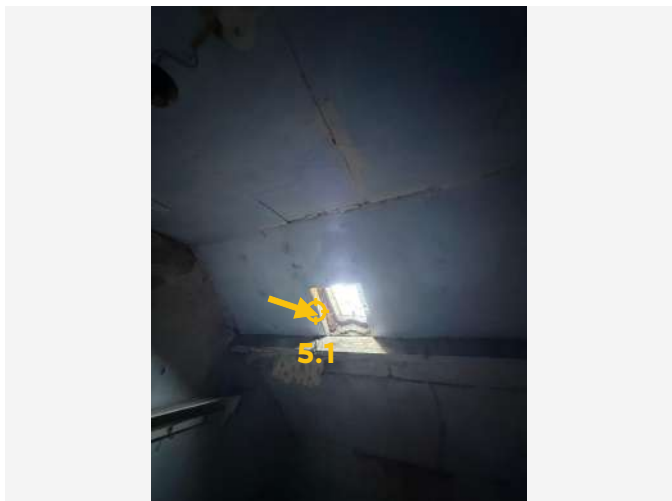
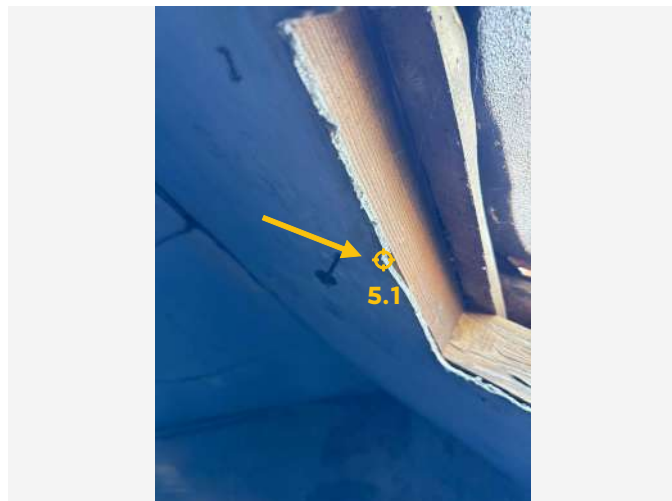
# Fiche 5: Plafond /schuine wand kamer boven garage type Menuiserite

Asbestmateriaal

Beschrijving	Plafond /schuine wand kamer boven garage type Menuiserite
Omgeving	Binnen
Primaire drager	Plafond
Asbestmateriaal	Plaat, paneel, tablet - Type Menuiserite
Bindmiddel van asbestmateriaal	Cement
Gebondenheid op basis van bindmiddel	Hecht
Hoeveelheid (oppervlakte - dikte - aantal)	• 5,00 m <sup>2</sup> - 0,30 cm - 1 stuk
Totaal volume	0,015 m <sup>3</sup>
Eenvoudig bereikbaar	Ja
Bevestigingswijze	<ul style="list-style-type: none"><li>• Geklemd</li><li>• Genageld, geniet</li></ul>
Identificatiemethode	Een monstername door de asbestdeskundige met laboanalyse door een asbestlabo.
Destructieve handeling voor identificatie	Nee
Opmerking	<p>De hoeveelheid is een zo nauwkeurig mogelijke opmeting. Hieraan kunnen evenwel geen rechten worden ontleend.</p> <p>De schuine wand van de kamer boven de garage is afgeslagen met menuiserit plaat.</p>

- Eenvoudige handelingen: mag via doe-het-zelf of door werknemer(s) met opleidingsattest eenvoudige handelingen  
Deze toepassing kan door een aannemer die over een opleidingsattest eenvoudige handelingen beschikt of door een particulier (doe-het-zelf), verwijderd worden indien er geen verhoogd risico op vrijgave van asbestvezels (max. concentratie 0,01 vezels/cm<sup>3</sup> - CODEX Art. VI.3-54) ontstaat en de toepassing voorafgaand wordt gefixeerd/bevochtigd; de individuele elementen zonder machinale werktuigen (boormachine, slijpschijf, hogedrukreiniger,...) en zonder breken of gooien een voor een losgemaakt worden; en ten slotte dubbel en luchtdicht verpakt weggevoerd worden naar een erkend afvalpunt (recyclagepark).

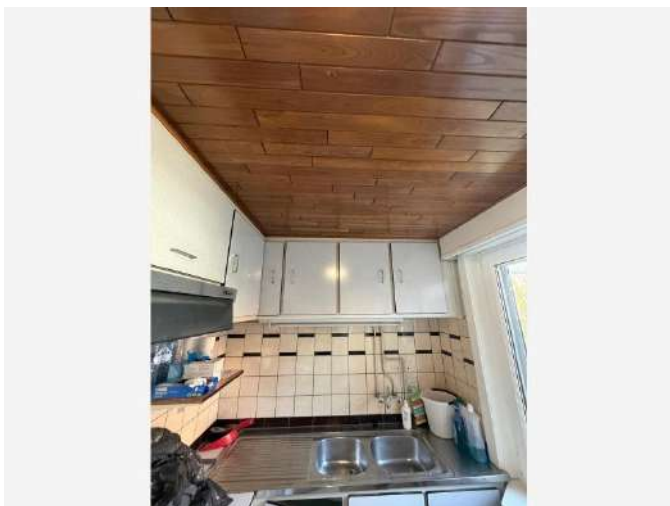
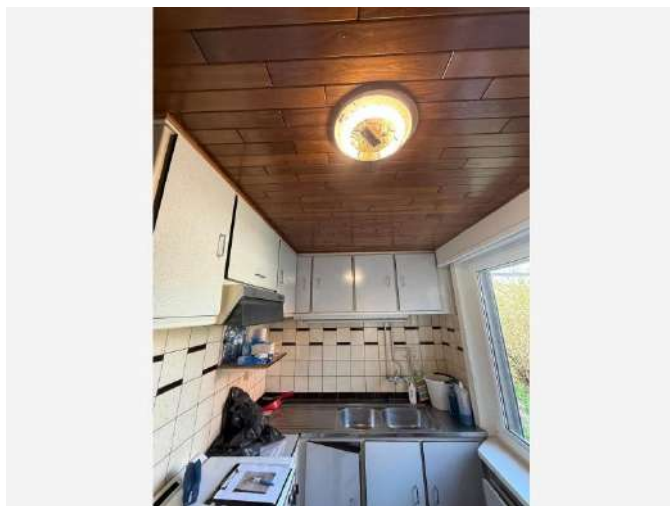
Basis voor advies	De asbestdeskundige beoordeelt het materiaal als niet-asbestverdacht.
Primaire drager	Plafond
